1. 調査目的と内容

港湾の早期復旧をめざし、地震と津波による港湾の被害の実態を調査する。

2. 調査結果

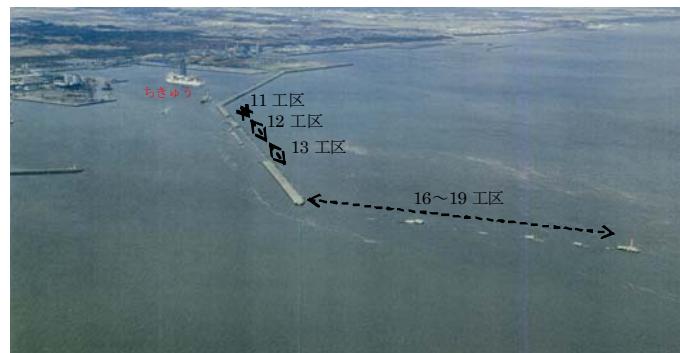
津波による防波堤の損傷が認められた（写真1）。総延長3500mの北防波堤のうち1870mが被災し、16~19工区は堤頭函のみを残してそれ以外の多くは消波ブロックおよびケーソンが海中に水没した。一方11~13工区でも移動および水没したが、多くのケーソンはその一部を海上見せていた。さらに、防波堤開口部では津波の速い流れによると考えられる洗掘が生じており、洗掘深は10mに達した。さらにポートアイランド

写真1 八戸港北防波堤

（PI）においても13mの洗掘が生じていた。この付近ではPIのスリットケーソンが数箇所中に消失していた。

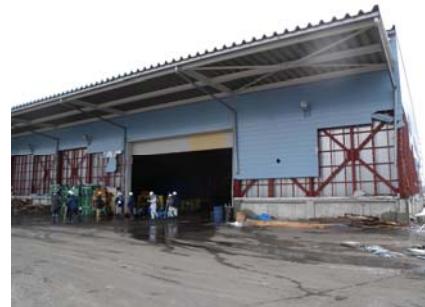
八戸港の防波堤内にある八太郎地区第2埠頭（コンテナヤード）では、倉庫（写真2）の内壁に残る水跡の高さを測量し浸水高6.4m（浸水深2.9m）を得た。八戸漁港では建物内に残る水跡を測量し浸水高5.4m（浸水深2.5m）であった。

写真2 コンテナヤードの倉庫

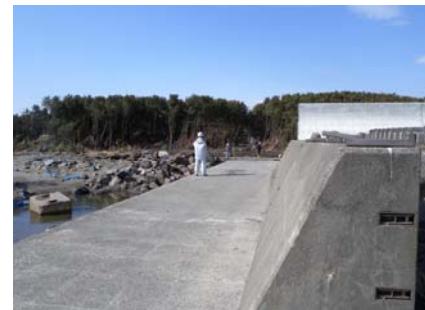
市川地区の防潮堤およびその背後の松林の背後にいる住宅地（写真3に写る松林の背後にいる住宅地）では、1階部分が水没するような浸水被害が発生しており、家屋の外壁に残った水跡を測量した結果、浸水高6.0m（浸水深3.2m）であった。この地点については、津波の侵入経路を今後詳細に調査する必要があるが、防潮堤や松林がなければ被害は一層大きくなっていたと考えられる。

写真3 市川地区の防潮堤と松林

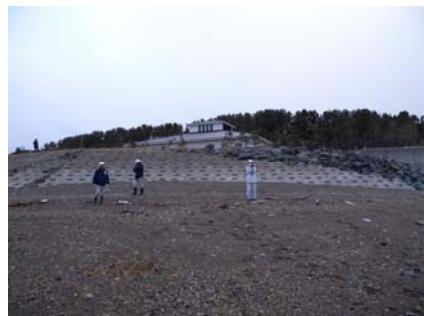
港から南に約13km離れた階上町大蛇地区の建物に残った水跡は8.4mの浸水高であった。

写真 4 階上町大蛇地区（写真上にある建物内で水跡を測量）

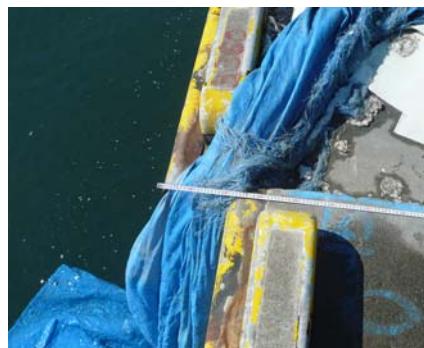
一例として、八太郎地区 P 岸壁法線上では、最も先端の堤体と、その一つ手前の堤体の間に 20cm 程度の出入りがあることが平成 15 年度の点検報告書に記載されているが、この数字は今回全く変化がなかった（写真 5）。岸壁法線にも出入りは見られなかつた（写真 6）。今回の地震による堤体の移動は無かつたと見ることができる。取付部護岸のブロックが海側に転倒・流出した（写真 7）が、被害が局所的であることから地震動によるものとは考えにくい。周辺ではソーラスのフェンス、ガードレール等が軒並み津波の引き波による被災を受けていたことから、ブロックの転倒も津波の引き波によるものと考えられる。

写真 5 八太郎地区 P 岸壁

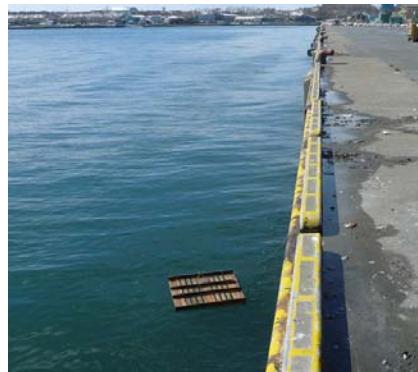
写真 6 八太郎地区 P 岸壁の法線

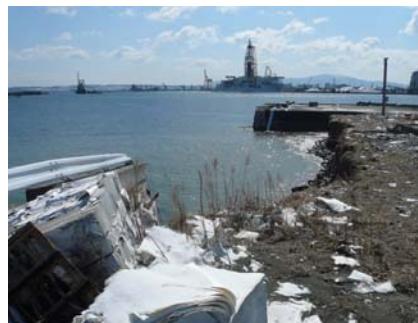
写真 7 取付護岸ブロックの被災

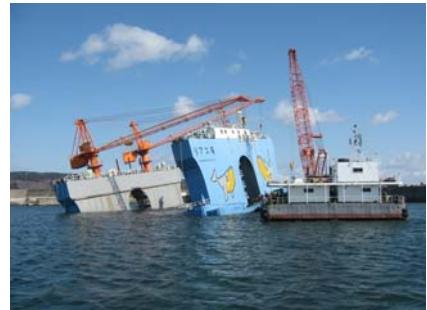
その他、諏訪下外防波堤内にあったフローティングドック(FD)が半分沈没し（写真 1）、仮置きケーソンの上側コンクリート壁が破壊した（写真 2）。

写真 1 沈没した FD

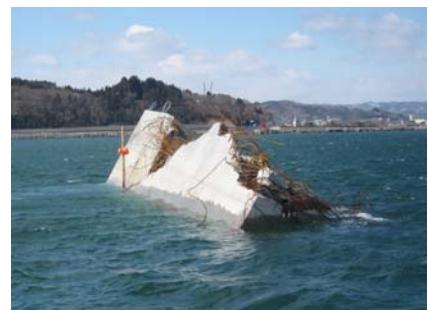
写真 2 被災した仮置きケーソン

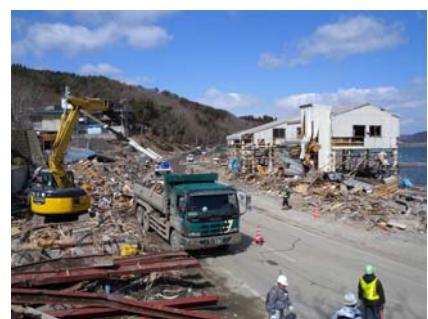
東向きに開けた港の南側に位置する玉の脇地区では、海岸に続く平地部にある家屋は 2 階部分まで大きな被害を受けていた（写真 3）。丘陵地の斜面に残る漂流物の高さを測量した。その遡上高は 13.4m であった。

写真 3 被災した玉の脇地区

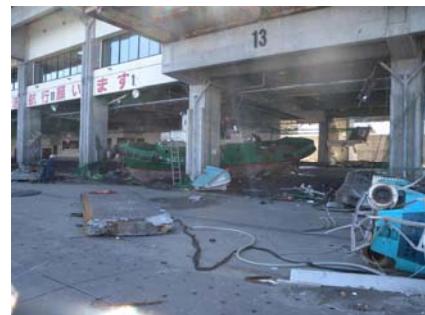
港の最奥部に位置する諏訪下地区では、久慈市漁協（写真 4）の建物内に残った水跡を測量して浸水高 8.2m（浸水 4.4m）を得た。この漁協背後には高さ（地面から）3.6m の防潮堤があり、今回の想定外の津波はこの防潮壁を乗り越えた。目撃証言によると、津波は滝のように防潮壁を流れたとのことであり、今回の調査結果とも整合する。また岸壁の上には漁船が打ち上がっていた。

写真4 諏訪下地区の漁協

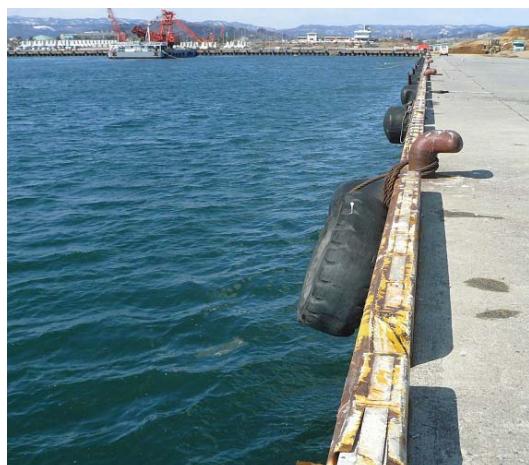
写真5

主要な係留施設の存在する諏訪下地区を中心に調査を実施したが、地震の揺れによると認められる被害は全体として少なかつた（写真 5）。

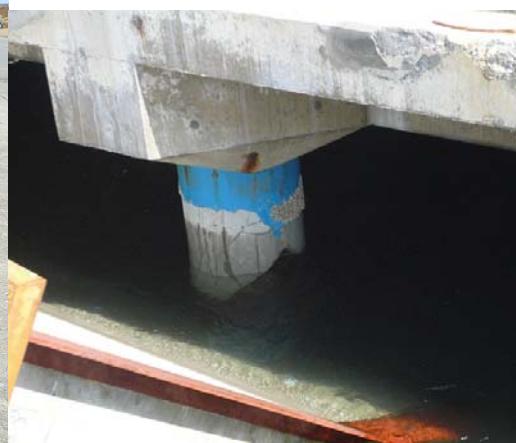
写真6

諏訪下地区桟橋（-7.5m）では渡版の大部分が津波により飛ばされていた。落下した渡版の影響で、鋼管杭の防食工（モルタル被覆+FRPカバー、図1）が多数（確認できたもので11本）損傷し、鋼管杭表面が露出している杭もあり（写真6）、これらについては早期の補修が必要である。

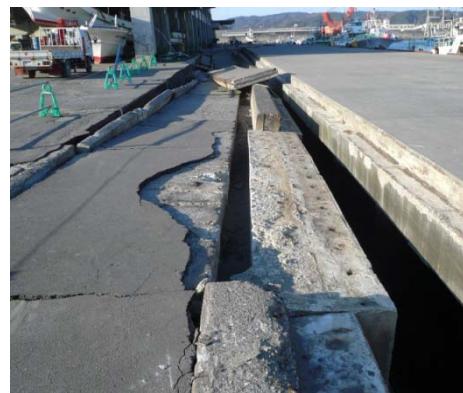
写真7

この他、諏訪下地区桟橋（-6.0m）（現在は漁港として機能）において、渡版が津波の影響で飛散している他、魚市場の前で土留めが大きく海側に傾斜していた（最大で1.5m程度、写真7）。これが、八戸港・久慈港を通じ、地震の揺れによると見られる最大の被害であった。ただし、過去の地震で土留めの傾斜と渡版へのもたれかかりが生じていた可能性は否定できない。
