## 2001年インド西部大地震によるカンドラ港の被害

独立行政法人港湾空港技術研究所 正会員 野津 厚

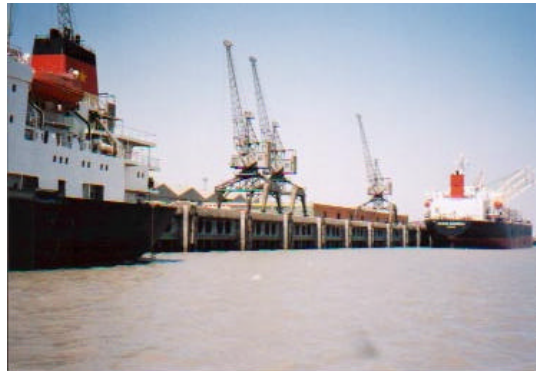
写真-1 パース No.1-5 の外観

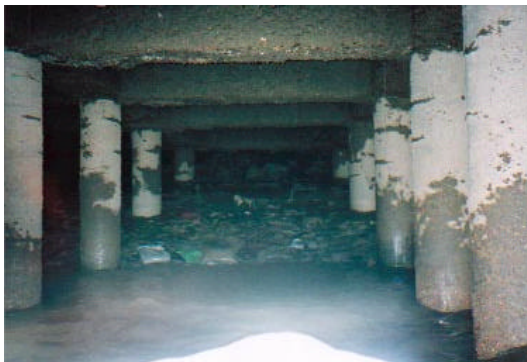
貨物用バースNo.1-5は1955年に竣工したRC杭式栈橋である。写真-1に示すように、柱と梁の組み合わせからなる上部工をRC杭が支える形式である。我が国の横栈橋は背後に土留めを有することが多いが、本施設では緩傾斜護岸となっている。地盤条件は、比較的厚いシルト層の上に厚さ2m程度の埋立を行ったものである。写真-2~3に直杭の杭頭付近に生じたクラックを示す。同図に示すようにほぼすべての杭において杭頭付近にクラックが生じている。なお、クラックは、杭を一周するというよりも、杭の北側と南側の側面に生じている。このような被害の特徴から、当該栈橋には主に法線平行方向(南北方向)の地震力が作用したのではないかと推察される。先に述べたように本地震は東西方向に走向を有する逆断層の地震であり、またKandla港が震源断層の南に位置することから、Kandla港では南北方向の揺れが卓越したと考えられ、震源特性と被害との間に整合性がある。写真-4は陸側杭の杭頭に生じたコンクリートの剥落である。このように陸側杭は比較的大きな被害を受けている。これは、同一の上部工変位に対して杭長が短い分だけ杭頭モーメントが大きくなるためである。我が国では横栈橋の陸側杭は杭径を大きくとることが多い。本施設のように陸側において杭の本数を多くしても、杭径が同じであれば地震外力に対して有利とはならない。

写真-2 RC 杭の被害状況 (直杭に生じたクラック)

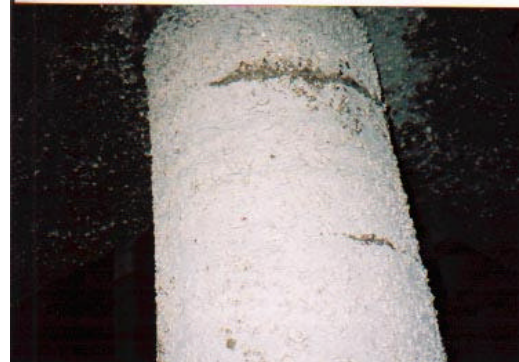
写真-3 RC 杭の被害状況 (直杭に生じたクラック)

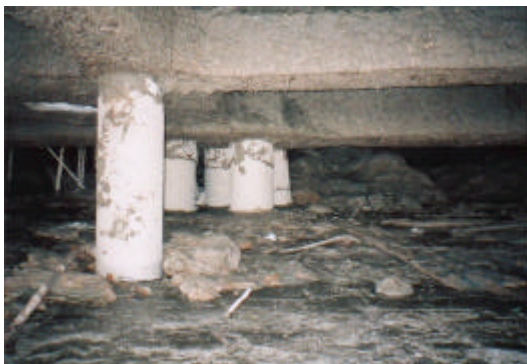
写真-4 陸側の RC 杭に生じたコンクリートの剥落

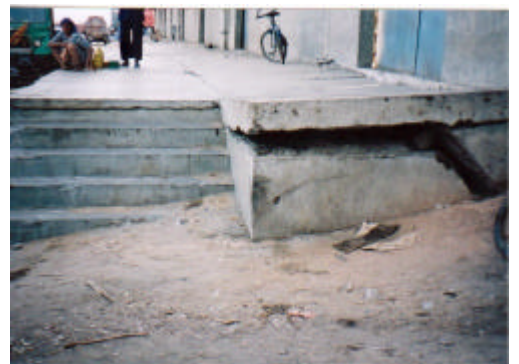
今回の地震でKandla港の背後地盤では液状化が生じた。液状化は層厚2mの埋土ではなくその下の原地盤に生じたものと考えられる。写真-5は貨物用バースNo.7背後の上屋の液状化による被害を示す。この場合、杭基礎が打設されていた部分とそうでない部分の間に段差が生じた。この段差から液状化による沈下は20cm程度であったと推定される。写真-6は貨物用バースNo.7(栈橋)と背後の地盤の間に生じた段差を示す。栈橋は杭上に存在するので地震時に沈下は生じない。それに対して背後地盤が液状化により沈下したため段差が生じた。段差は20cmにのぼる。同様の段差は貨物用バースNo.6-8に共通して存在していた。写真-7は背後地盤の噴砂の跡を示す。

写真-5 液状化による上屋の被害

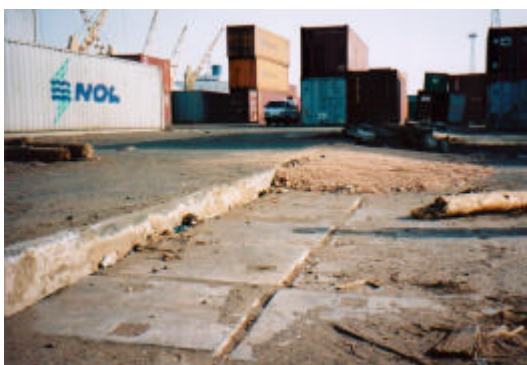
写真-6 液状化による棧橋-背後地盤間の段差

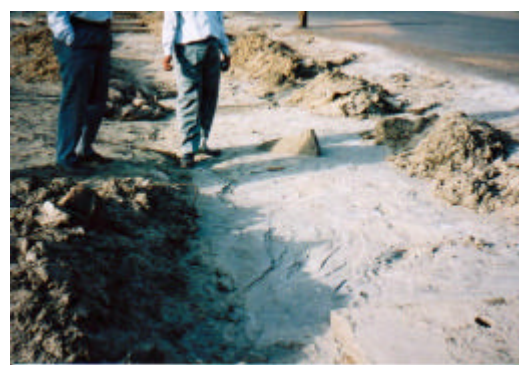
写真-7 液状化による噴砂
