2000年鳥取県西部地震における境港の被害に見る地震動の極性の影響

港湾空港技術研究所 正会員 野津 厚

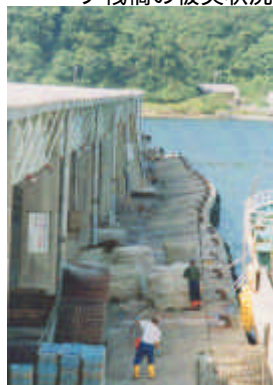
2000年鳥取県西部地震で被害を受けた境港の施設のうち, 被害の程度が特に著しかった施設に注目すると, その残留変位の向きに一定の傾向があるように見える¹⁾. 図-1は竹内南地区マリーナ桟橋の被災状況を示す. この桟橋は300のPC杭によるものであったが, 杭が折れて床版が落下する被害が生じた. 図-2は桟橋の平面図である. 西南西東北東方向の法線を有する護岸から, 南南東の方向に延びる桟橋であるが, 落下した桟橋床版はすべて最初の位置よりも東北東側に水没している. 図-3は境漁港の平面図であるが, 北に向かって延びる突堤の東側に位置する前面水深-6.0mの鋼矢板式岸壁で, 岸壁法線が湾曲しながら最大1.3m程度はらみだす被害が生じた(写真-1). 一方突堤の西側に位置する同じく前面水深-6.0mの鋼矢板式岸壁の被害は軽微であった. これらの被害形態から, 当該港湾に作用した地震動は構造物に東北東向きの残留変位を生じさせる性質があったものと推定される.

図-1 竹内南地区マリーナ棧橋の被災状況

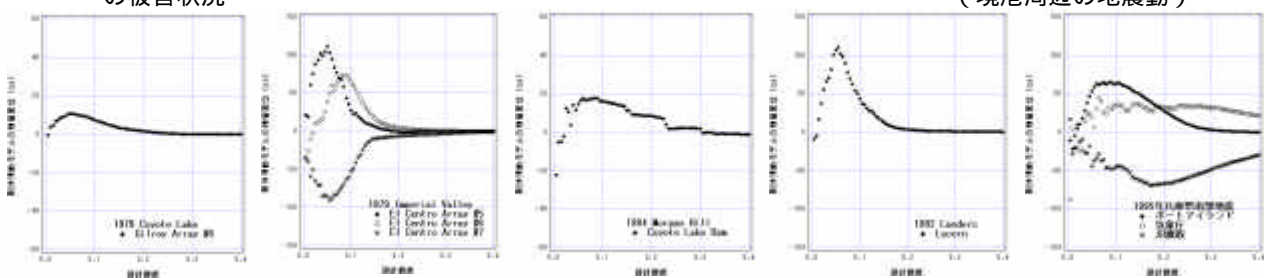
図-5は設計震度と残留変位の関係をプロットしたものである. 同図によれば, 境港-Gと気象庁のいずれの波形に対しても, 設計震度0.05~0.25の広い範囲で正の残留変位が生じている. すなわち, 残留変位は東北東の方向である. このことと, 上述した被害の特徴を考えあわせると, 境港に作用した地震動は構造物に東北東向きの残留変位を生じさせる性質があったと結論づけて良いように思われる. なお, 図-5において設計震度が0.05以下の場合の残留変位はあまり信頼性がない. 一般に剛体滑動モデルで設計震度が非常に小さい場合, 剛体の残留相対変位は基盤の残留絶対変位を直接反映するので, 観測波のごく低い振動数成分の観測精度に左右されるからである.

図-5 剛体滑動モデルの残留変位 (境港周辺の地震動)
