1. はじめに

2. 港湾施設の地震被害の特徴

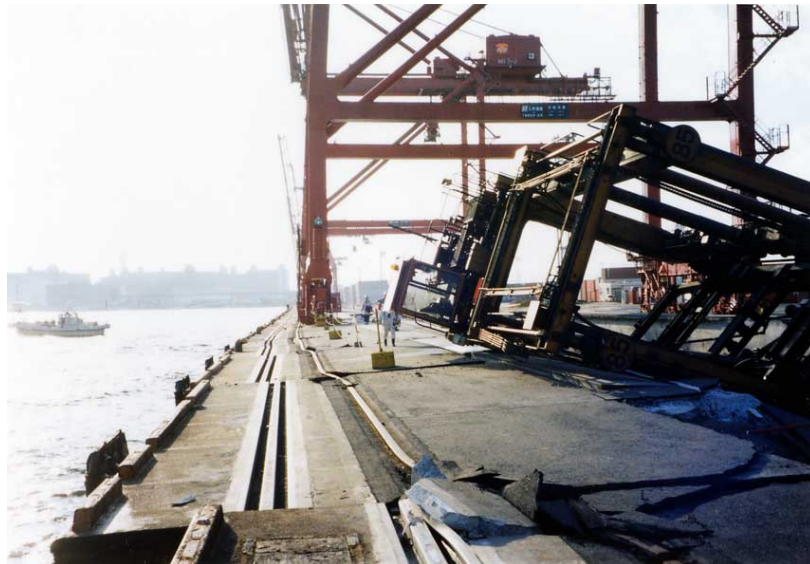
1995年兵庫県南部地震では神戸港のすべてのコンテナバースが利用できなくなり（図-1），我が国の経済活動にも大きな影響を及ぼした．今後発生が懸念される大規模地震においては，地震後の早い段階から，必要最小限の幹線貨物輸送機能の確保を図ることが必要である．一方，地震直後の神戸港が大きな損傷を受けながらも緊急物資や避難民の輸送に活用されたように（図-2），周囲を海に囲まれたわが国では，地震直後の人・物の輸送拠点としての機能が港湾に求められている．

図-1 兵庫県南部地震による神戸港のコンテナバースの被害

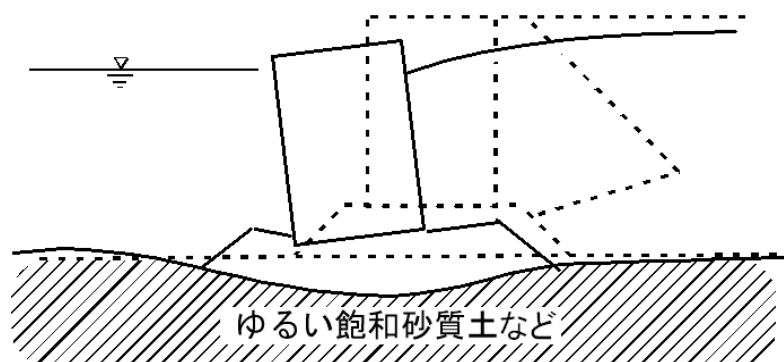
地震時に典型的に見られる重力式岸壁の被害形態は、**図-3**に示すとおり、基礎地盤の変形に伴い堤体が沈下・傾斜を伴いながら海側に移動するものである。このとき、背後地盤は volume が足りなくなるので沈下し、堤体と背後地盤との間に段差が生じる。堤体の水平変位が大きいほど背後の段差も大きい傾向がある。このような変形モードが極端な形をとって現れたのが、**図-4**に示す兵庫県南部地震による神戸港の被害事例である。この場合、背後には人の背丈を超える段差が生じている。大きな水平変位が生じれば、地震後の船舶の接岸に支障を来すことになり、また、背後に大きな段差が生じれば、トラックによるアプローチができなくなり、地震後の荷役に支障を来すことになる。従って、岸壁が地震後に使用できるためには、想定される地震動に対し、水平変位や段差の大きさを小さく押さえるように設計する必要がある。また、神戸港では、ガントリークレーンの海側の脚が堤体上に、陸側の脚が背後地盤上に設置されていたため、堤体の海側への移動に伴いガントリークレーンが股裂き状態となる被害が多く見られた。このような配置は構造上不利であることがはっきりしているので可能な限り避けるべきである。

図-3 重力式岸壁の典型的な被害¹⁾

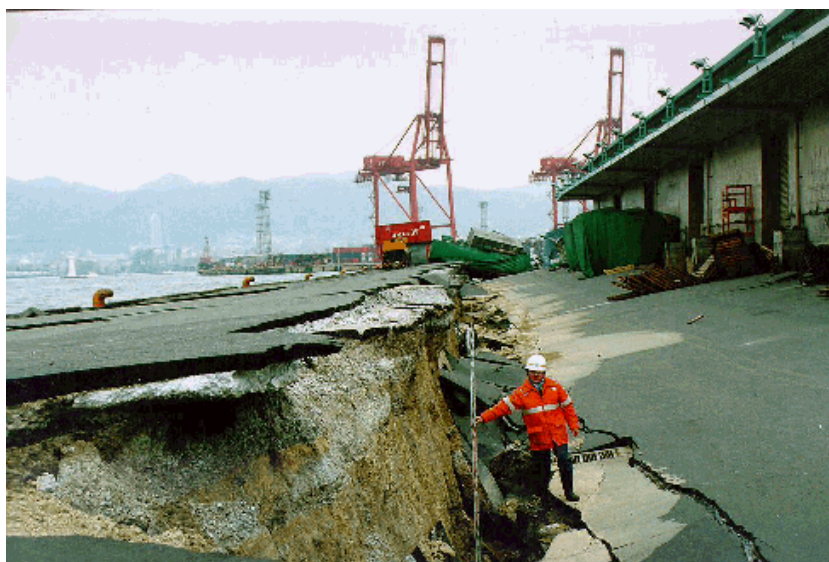
図-4 兵庫県南部地震における重力式岸壁の被害事例
(図-3と比較しやすくするため左右反転させている)

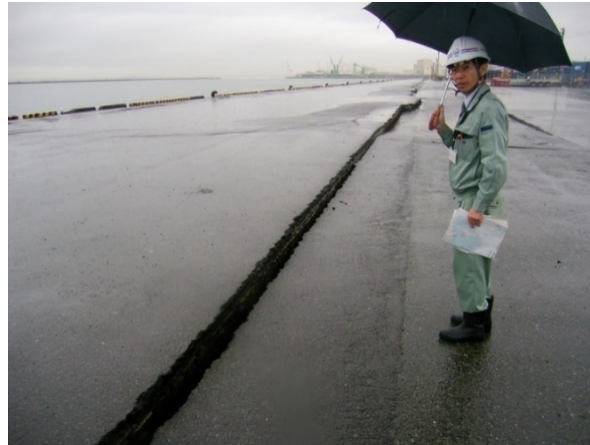
地震時に最も多く見られる矢板式岸壁の被害形態は、控え工の海側への移動とそれに伴う矢板本体の海側への移動である。この場合、図-5に示すように、控え工の直背後に段差が現れることが多い。一方、数は少ないが矢板本体が折損した事例も1983年日本海中部地震（秋田港、図-6）と1993年釧路沖地震（釧路港）で見られた。

図-5 2005年福岡県西方沖の地震における矢板式岸壁の被害事例
(控え工の位置に現れた段差)

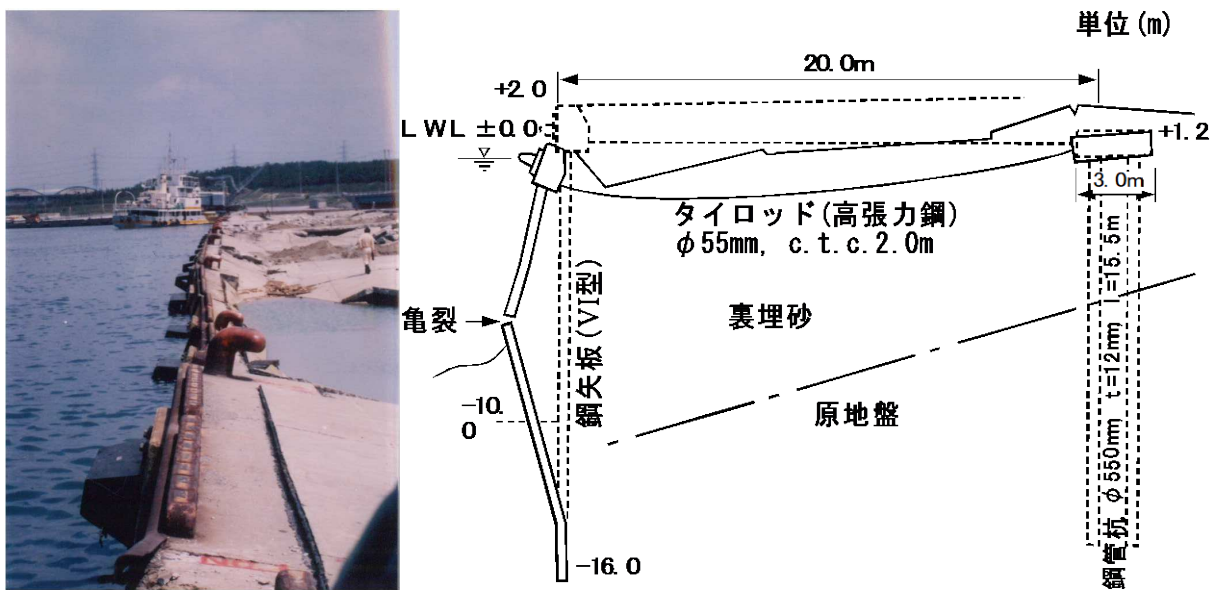
図-6 1983年日本海中部地震における矢板式岸壁の被害事例¹⁾
(矢板に亀裂が発生した事例)

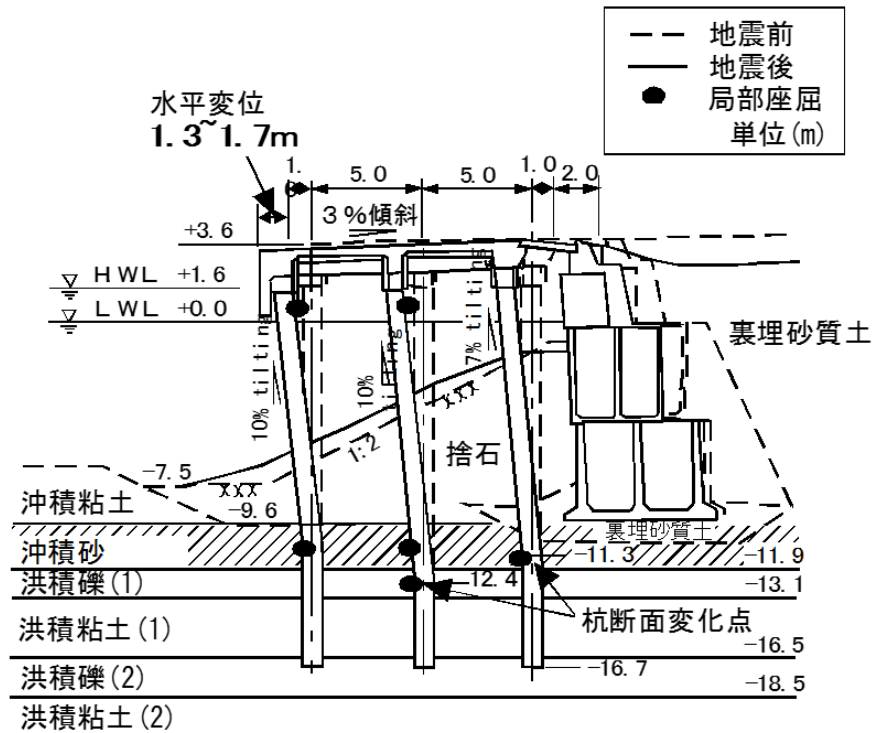
地震時に典型的に見られる栈橋の被害形態は、土留めの海側への移動に伴い、渡版を介して上部工が土留めに押されるか、または、土留めの移動に伴い捨石が海側に変位することにより杭が押されるかのいずれかである。例えば兵庫県南部地震における神戸港高浜栈橋の被害（図-7）や2005年福岡県西方沖の地震における博多港須崎埠頭栈橋の被害はこのようなメカニズムで生じている。栈橋単独の振動による被害は少ない。なお、名古屋港等では渡版を介して上部工が押されることを避けるため変位吸収型の渡版を設けている事例がある。

図-7 兵庫県南部地震における栈橋の被害事例¹⁾
 (地中部の杭にも局部座屈が生じている)

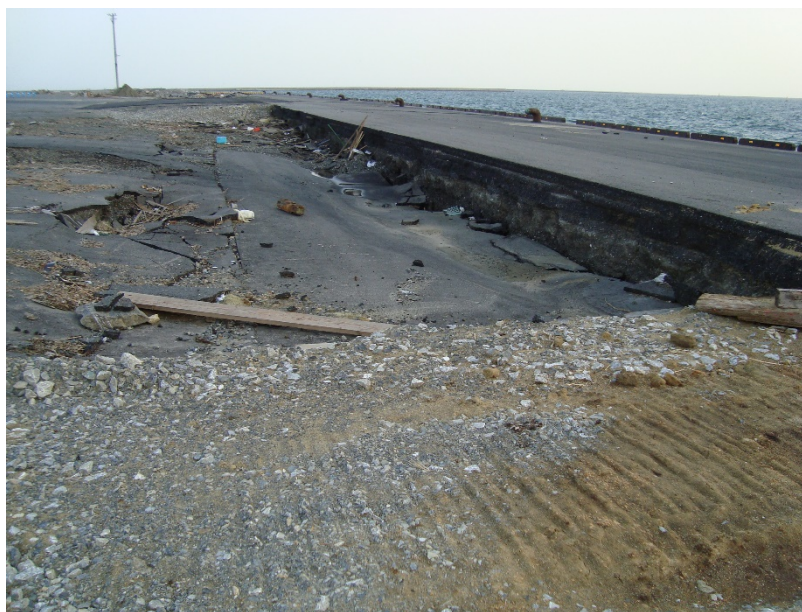
図-9 東北地方太平洋沖地震後に石巻港雲雀野埠頭で行われた応急的措置

施設を利用可能とするための応急的措置として最も典型的なのは岸壁背後の段差の解消である。技術基準上は耐震バース（特定・緊急物資輸送対応）といえどもレベル 2 地震動に対して 30~100cm 程度の水平変位が生じることは許容されており⁹⁾、これと同じかやや小さい程度の段差が背後に生じることが考えられる。東北地方太平洋沖地震後の石巻港雲雀野埠頭の様子を図-9 に示す。地震後にはこのような応急的措置が必要となる。資材の準備や災害協定などにより応急的措置を迅速に実施できるようにしておくことが重要である。なお、こうした措置は緊急物資輸送機能の確保のためには有効であるものの、幹線貨物輸送機能の確保のためには、さらにガントリークレーン等の機能の確保も必要となる。この点に関して問題となるのは、図-1 に示すように、大規模地震において係留施設の法線沿いに不均一な変位が生じ、ガントリークレーンのレールが使用不能となる恐れがあるという点である。こうした状況は最新の耐震設計に基づいたとしても避けることが難しく、したがって、大規模地震後にはレールの引き直しが必要になることを想定しておく必要がある。幹線貨物輸送機能の確保は緊急物資輸送機能の確保に比べ一層ハードルが高いと言える。
