No. 1211

March 2010

2009年サモア諸島津波の現地調査

Field Survey on 2009 Samoa Islands Tsunami

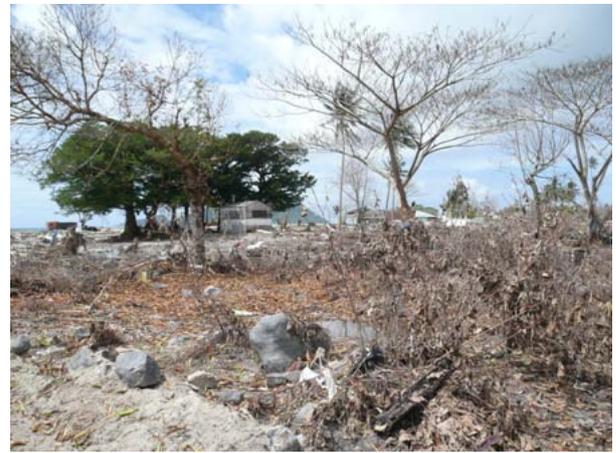
浸水高として6～8m程度来襲した場所である。写真-2.1はSatittoa村の被害の様子の一部を示すものである。この村ではほとんどの建物が破壊され、強固な教会やレストランなどは破壊されずに残されていた。Saleapaga村においてもほぼすべての建物が破壊されるか流されている。ただし建物の多くはファレと呼ばれる

木の柱を基にしたものであるが、なかには鉄筋の入ったコンクリート柱のものもあり、根元から壊されているのは印象的であった。また、海岸線より300m程度離れた小高い丘にボートが流されていた(3.3(1))。

写真-2.1 Satittoa村の被害の様子

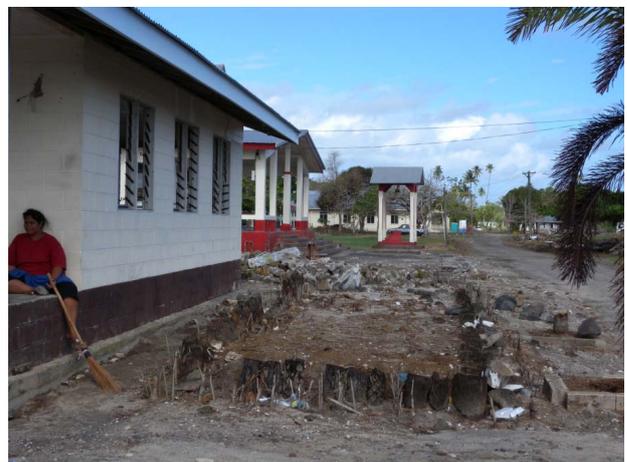
ここでは、建物の半分以上は残されており、人々の生活が復興に向けて行っている様子が見て取れる(写真-2.2, 写真-2.3)。

写真-2.2 Poutosi村の被害の様子

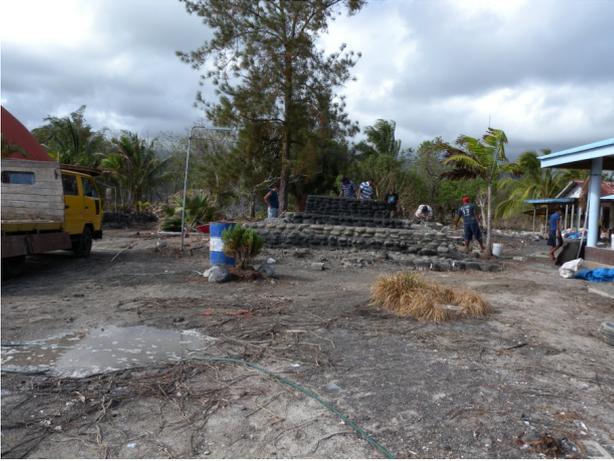
写真-2.3 Poutosi村の人々の様子

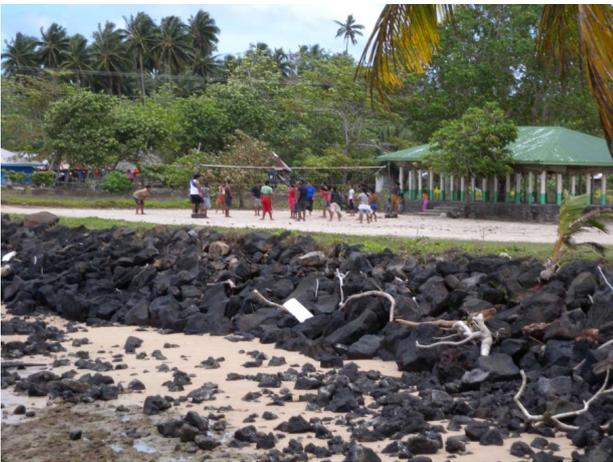
このあたりでは、浸水被害は多く、また弱い建物では局所的な損壊などが見られるものの、ほぼ人々は普段通りの生活をしているように見えた。写真-2.4はSaanaapu村の様子であるが、写真に示す通り護岸の捨石の散乱、家屋の窓の破壊などがあったものの、大き被害は見て取れない。また、人々がバレーボールをしているのもわかる。

写真-2.4 Saanaapu村の被害・人々の様子

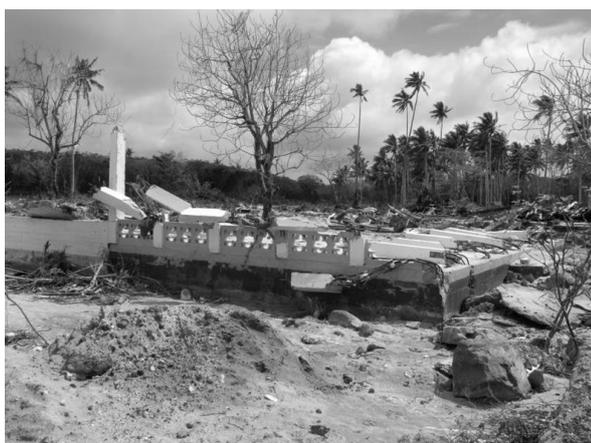
汀線から山の斜面の距離までが300 m以上と長いため、遡上高そのものは特別大きいわけではないが、来襲した津波のエネルギーは大きかった。写真-3.1のとおり、建物は大きな被害を受け、鉄筋入りの柱も倒伏した。また、汀線から300 m以上離れた痕跡31の近くまで、ボートが漂流した(写真-3.2参照)。ただし、痕跡32の建物は、海側前面に別の2軒の建物があったため、汀線近くにあっても全壊を免れた。

写真-3.1 全壊した建物 (Satitua)

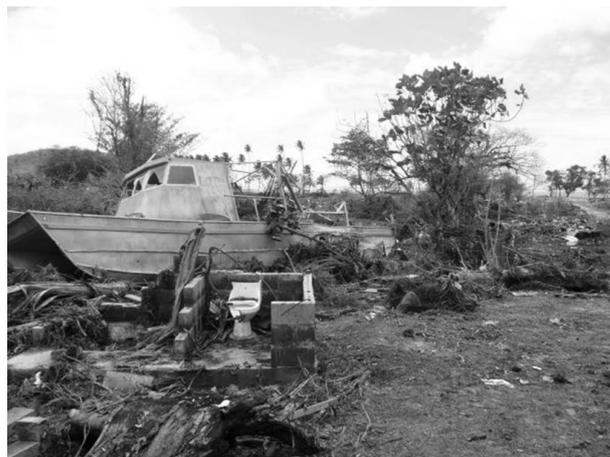
写真-3.2 ボートの漂着 (Satitua)

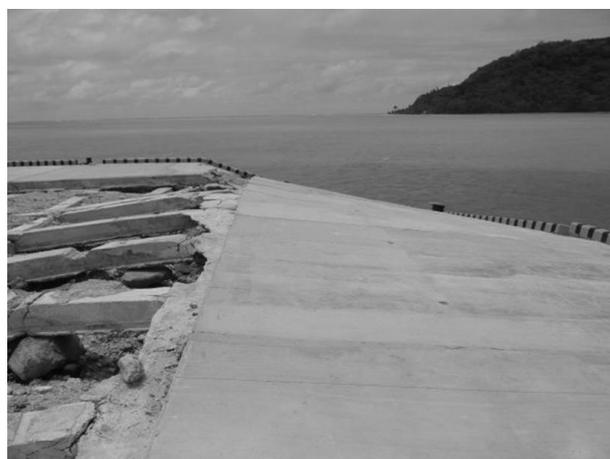
写真-3.3は建設中のAleipata港である。上部工の下に入っていた捨石が津波で飛散したため、上部工が不等沈下をした。

写真-3.3 港湾施設の被害 (Satitua)

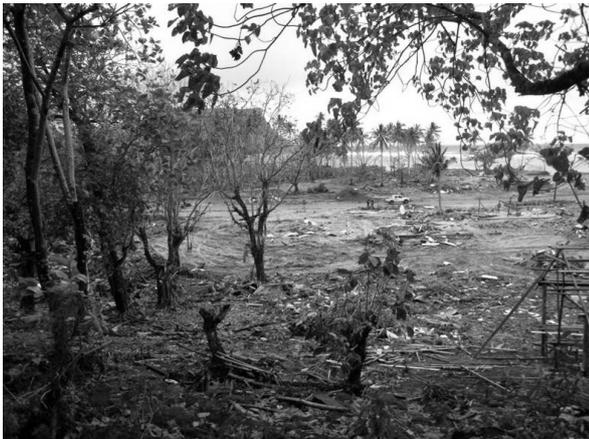
津波痕跡19(遡上高13.2 m)、津波痕跡20(遡上高11.1 m)、津波痕跡33(遡上高11.7 m)、津波痕跡34(遡上高12.9 m)を計測した。いずれの痕跡も山の斜面に位置する植生と枯草の分かれ目であり、汀線からの距離はそれぞれ251 m、252 m、73 m、132 mであった。汀線から250 m内陸でも遡上高が10 m以上あり、津波高は大きかった。このため、

写真-3.4のとおり、建物に大きな被害があった。

写真-3.4 全壊した建物 (Lalomanu)

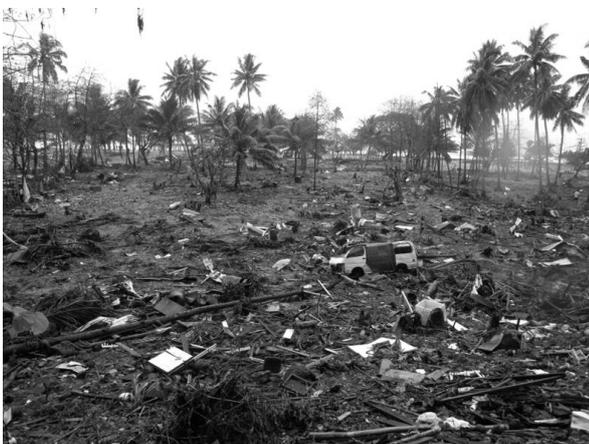
津波痕跡1 (遡上高5.0 m) を計測した。痕跡1は植生と枯草の分かれ目であり、汀線から223 m内陸に位置する。汀線から山の斜面の距離までが200 m以上と長いので、遡上高そのものは特別大きいわけではないが、来襲した津波のエネルギーは大きかった。写真-3.5のとおり車や建材が漂着し、写真-3.6のとおり建物に大きな被害があった。また、写真-3.7は基礎が洗掘された建物である。

写真-3.5 斜面の裾野に溜まった漂着物 (Saleapaga)

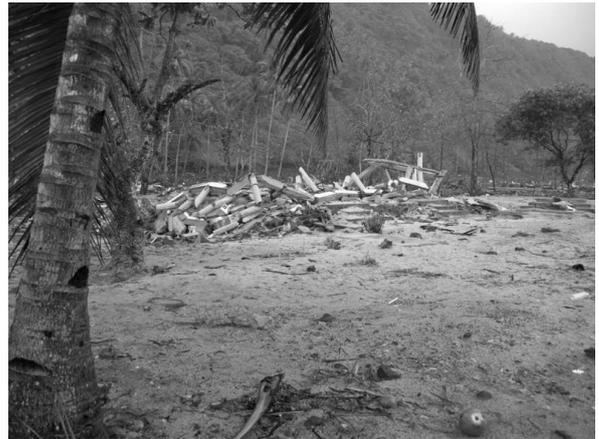
写真-3.6 全壊した建物 (Saleapaga)

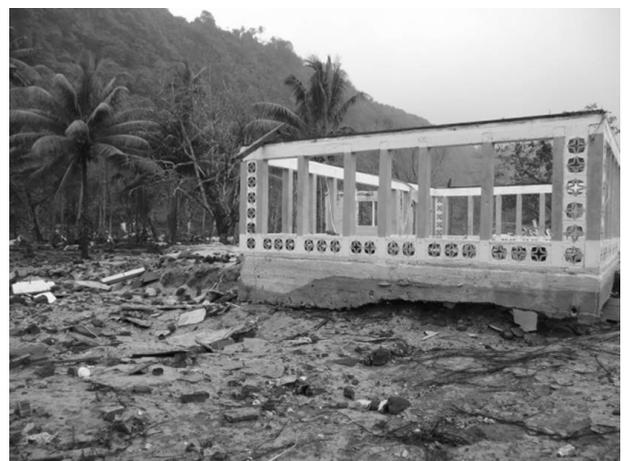
写真-3.7 建物の基礎が洗掘 (Saleapaga)

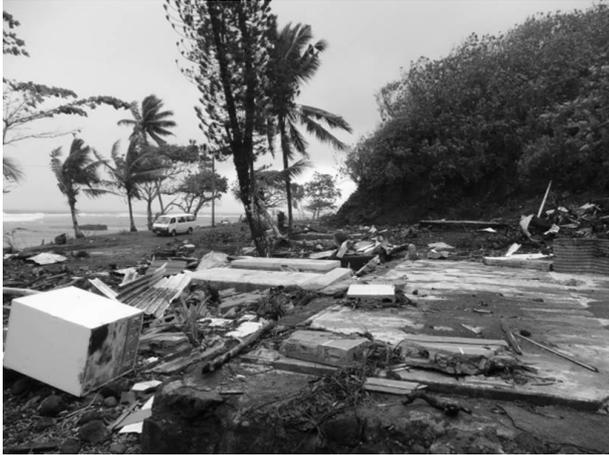
地盤高が特に低いわけではなく、津波高が大きかったため、写真-3.8のとおりブロック積みの建物が全壊するなど、大きな建物被害が見られた。また、痕跡12が位置する集落背後の山の斜面は、汀線から70 m程度しか離れておらず、遡上しやすい地形であった。

写真-3.8 全壊した建物 (Vavau)

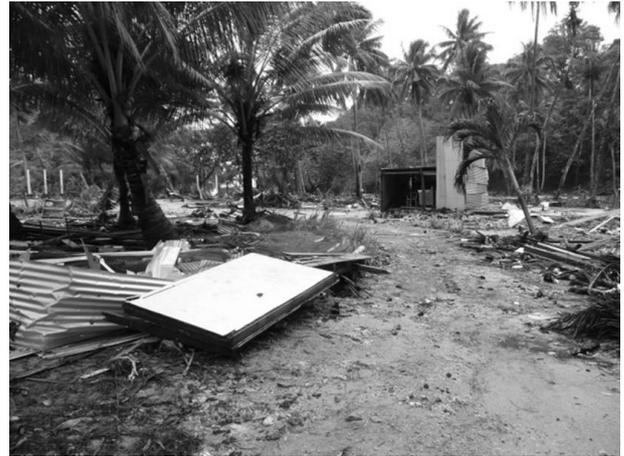
地盤高は低くないが、浸水深が2 mを越える大きさであったため、写真-3.9のとおり、建物は大きな被害を受けた。また、写真-3.10や写真-3.11のとおり、津波による侵食も顕著であった。

写真-3.9 全壊した建物 (Vavau Beach Bungalow)

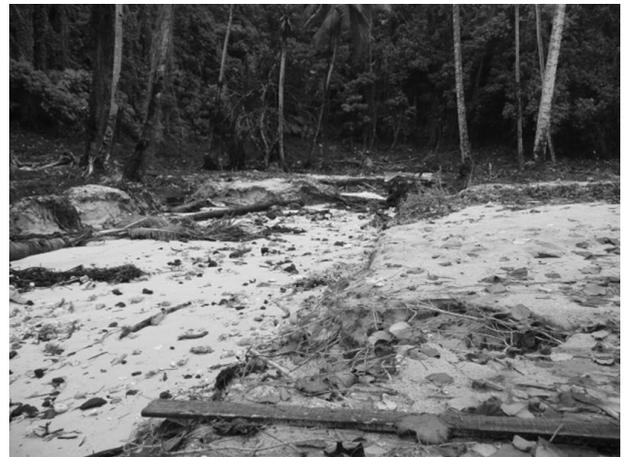
写真-3.10 舌状に侵食された地盤 (Vavau Beach Bungalow)

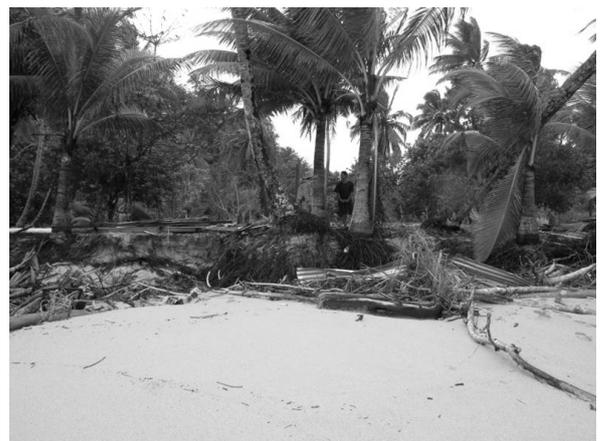
写真-3.11 侵食で形成された浜崖 (Vavau Beach Bungalow)

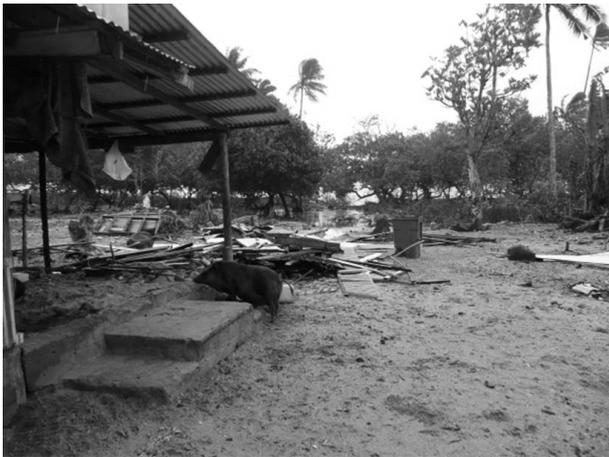
津波痕跡17（浸水高3.4 m）を計測した。痕跡17は水跡であり、地盤高2.1 mに位置する建物の前面の地盤上1.3 mに残されていた。写真-3.12のとおり、Sapoeの集落前面には樹木帯が広がるが、樹木の間を流れてきた津波によって、木造の建物が部分的損傷を受けた。また、樹木帯の海側では、写真-3.13のとおり津波による侵食が観察できた。

写真-3.12 部分的な建物損傷と集落前面の樹木帯 (Sapoe)

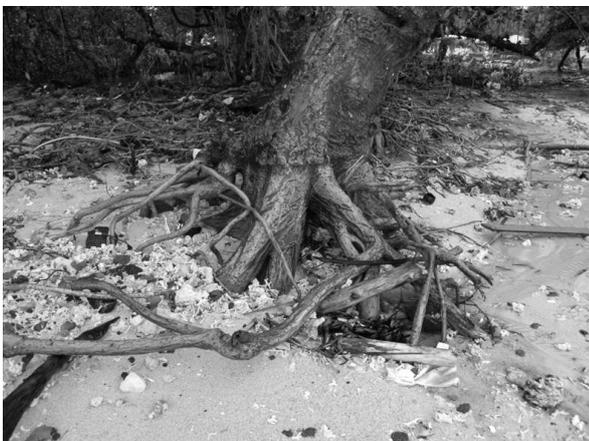
写真-3.13 樹木の根元の侵食 (Sapoe)

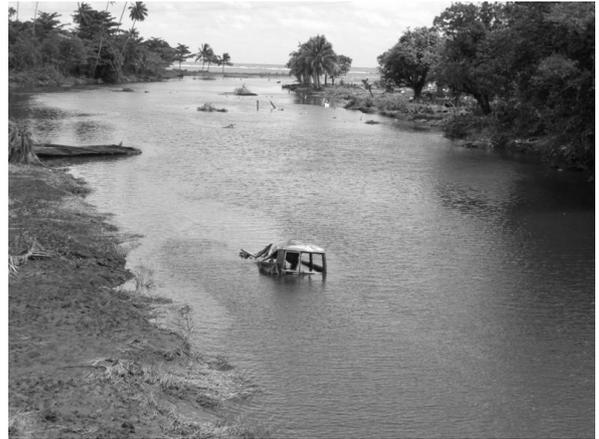
津波痕跡18（浸水高6.6 m）を計測した。痕跡18は、地盤高6.6 mの川岸を津波が越流したという目撃証言に基づいた。汀線からSalani River Bridgeまでの距離は不明であるが、写真-3.14のとおり、河口からかなり離れていた。Salani Riverを遡上した津波のため、川の兩岸の植生は枯れ、植生の分かれ目を確認できた。津波で流された車が、川の中にあった。

写真-3.14 Salani River Bridgeから撮影した下流側・河口

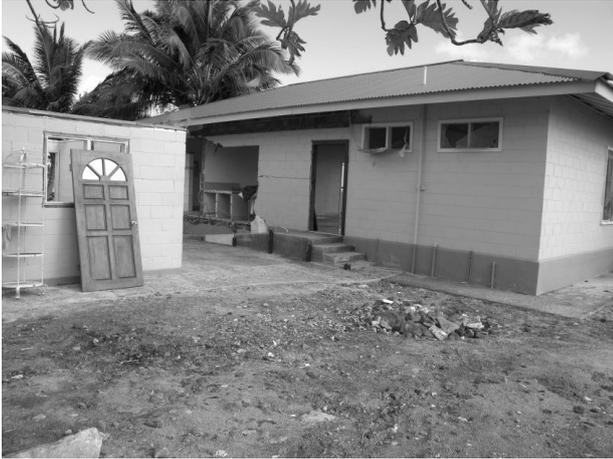
津波痕跡37（浸水高5.1 m）を計測した。痕跡37は、海岸線に面して建つブロック積みの建物（地盤高2.3 m）の天井部（地盤上2.9 m）まで浸水したという目撃証言に基づいた。痕跡37の建物では、写真-3.15のとおり海側背面

写真-3.15 痕跡37を計測した建物（Poutasi）

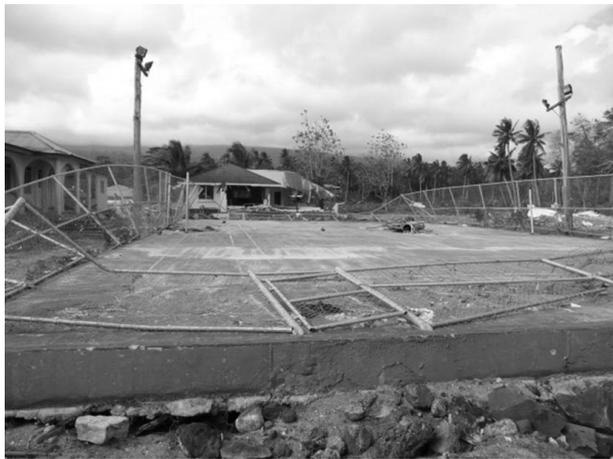
の壁が打ち抜かれていた。また、写真-3.16のとおり、フェンスが倒れ、奥に建つ平屋の建物の壁まで打ち抜かれるなど、建物被害が大きかった。漁港をかかえるPoutasiは人口も多く、17名が亡くなった。

写真-3.16 フェンスや建物の被害（Poutasi）

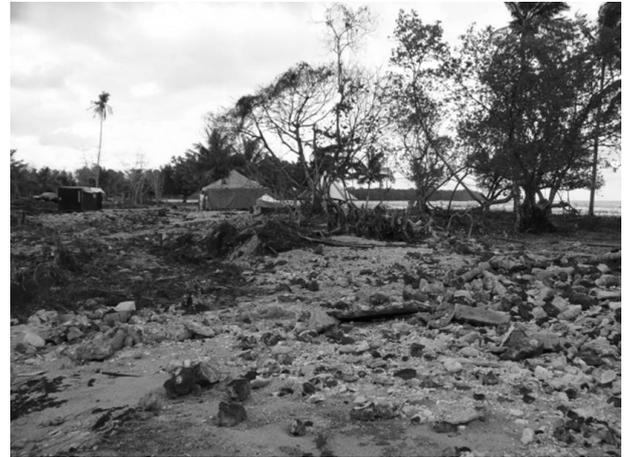
津波痕跡49（浸水高5.1 m）と津波痕跡50（浸水高5.5 m）を計測した。痕跡49は樹木の折れた枝であり、汀線から85 m内陸（地盤高2.4 m）において浸水深2.7 mであった。また、痕跡50は枝にひっかかった漂流物であり、汀線から57 m内陸（地盤高2.4 m）において浸水深3.1 mであった。内陸まで低い地盤が続き、津波高が大きかったため、写真-3.17のとおり全壊した建物も多かった。

写真-3.17 全壊した建物（Swaso）

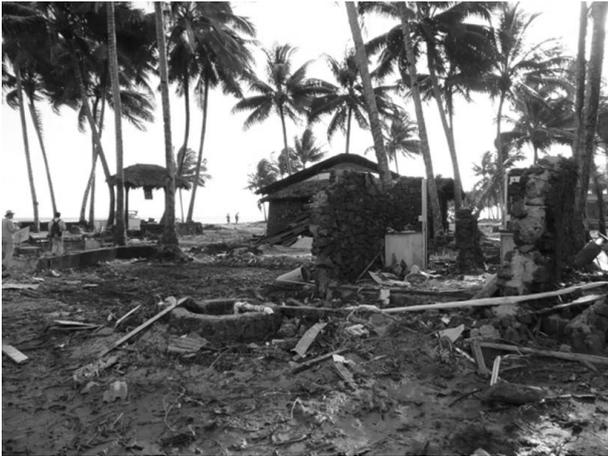
津波痕跡39（浸水高5.0 m）を計測した。痕跡39は、汀線から76 m内陸に位置する建物（地盤高1.8 m）で、2階の床下（地盤上3.2 m）まで浸水したという目撃証言に基づいた。津波高も大きく、内陸まで低い地盤が続くため、写真-3.18のとおり、木造や石積みの建物が大きな被害を受けた。護岸の一部も破壊し、護岸背後の砂が流出した。また、写真-3.19のとおり砂浜は侵食され、ココナツの木の根元まで海岸線が迫り、倒れかけている木も見られた。

写真-3.18 全壊した建物 (Coconuts Beach Resort)

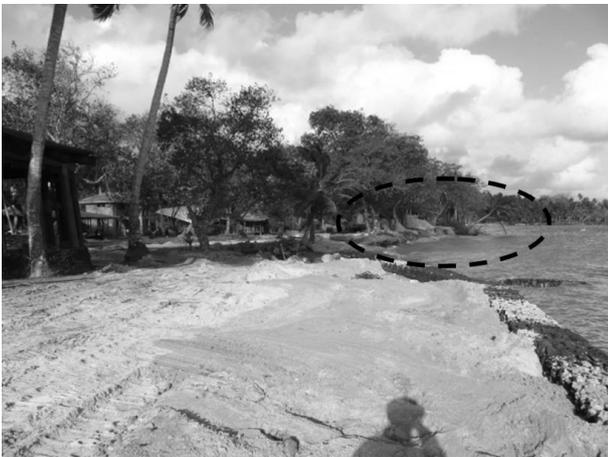
写真-3.19 砂浜の侵食 (Coconuts Beach Resort)

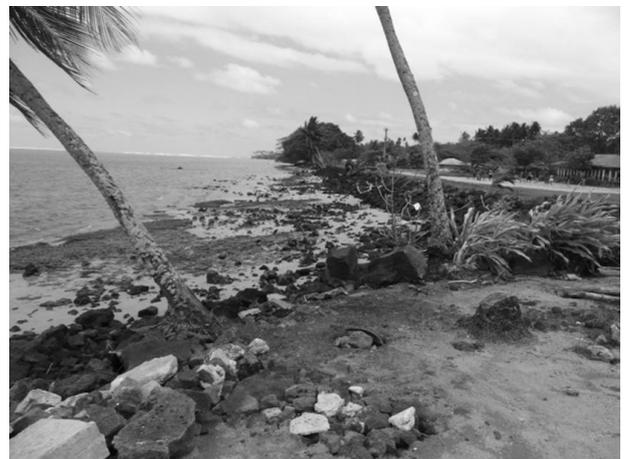
津波痕跡42 (浸水高3.4 m) を計測した。痕跡42は、汀線から30 m内陸の建物 (地盤高1.9 m) で、地盤上1.5 mまで浸水したという目撃証言に基づいた。しかし、浸水深は1.5 mであったが、建物の大きな被害は見られず、写真-3.20のとおり、護岸の石が若干流出した程度である。

写真-3.20 石が若干流出した護岸 (Saanapu)

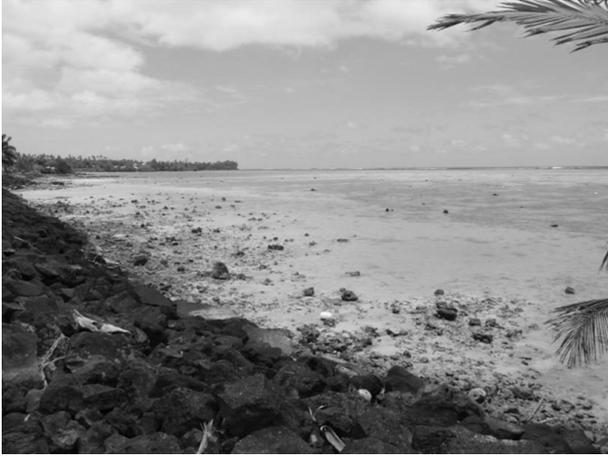
津波痕跡43 (浸水高2.7 m) を計測した。痕跡43は、護岸を越波したという目撃証言に基づいた。木製の簡易なフェレや道路脇の柵は流されたが、建物の大きな被害は見られなかった。写真-3.21のとおり、護岸の石が流出し、リーフ上に漂着した。

写真-3.21 流出した護岸の石 (Safaatoa)

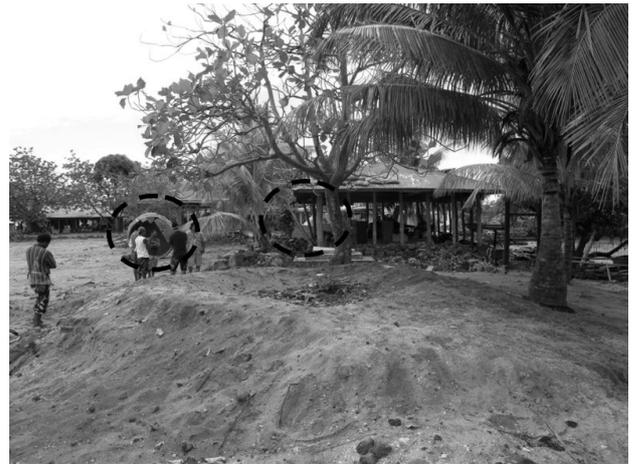
痕跡55は、汀線から16 m離れた建物 (地盤高2.1 m) の折れた梁であり、浸水深は2.7 mである。写真-3.22のお

り、梁は壊れ、柱が内陸側に傾いている。また、Manono島は上水道が十分に整備されていないため、雨水貯水槽が多く、雨水貯水槽も横倒しにされた。

写真-3.22 痕跡55を計測した建物 (Faleu)

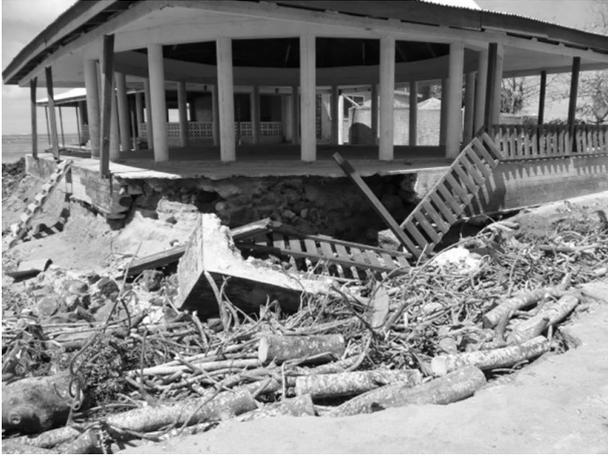
FaleuからPuaiは徒歩10分程度の距離であり、沿岸の砂浜は写真-3.23のとおり侵食・洗掘を受けていた。また、津波で運ばれた白い砂が沿岸の道路を覆っていた。道路の海側に建っていた建物は大きな被害を受けた (写真-3.24参照)。

写真-3.23 FaleuからPuaiに至る沿岸で洗掘を受けた建物

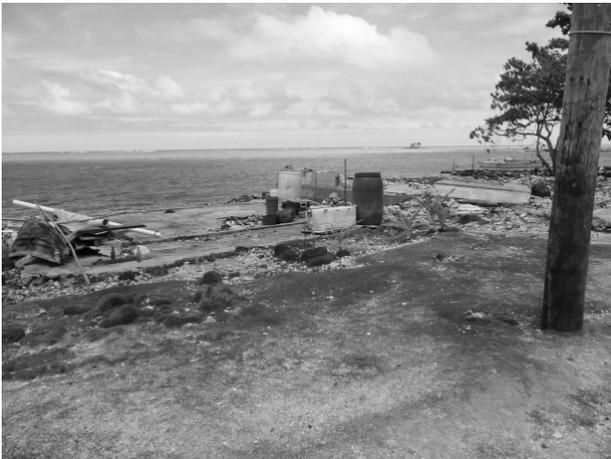
写真-3.24 道路の海側で全壊した建物 (Puai)

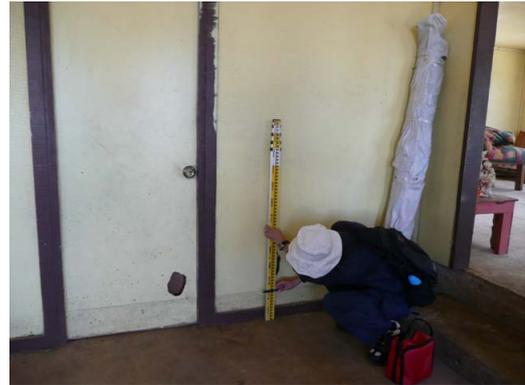
写真-付録1.1 家の中に残った海水痕 (Satitoa)

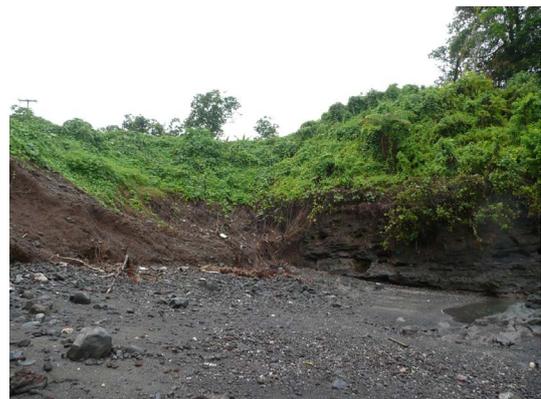
写真-付録1.3 枯れ草との境目の例(Vavau村)
