1. 調査目的と内容

港湾空港の早期復旧をめざし、地震と津波による港湾及び空港の被害の実態と復旧状況を調査する。

(2) 調査団 第2班 釜石・大船渡班

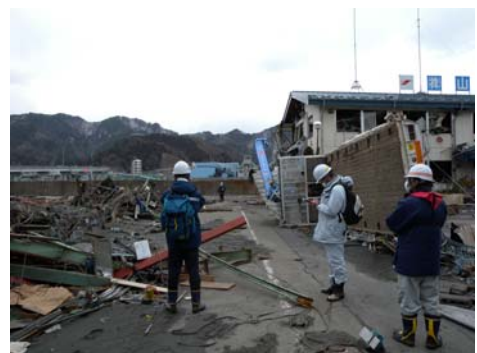
津波と浸水被害 検潮記録によると、津波は地震直後に引き波から始まり 15 時 21 分に 4.1m の高さとなって記録が振り切れているが、釜石港及びその周辺では、大きな津波浸水災害が発生している。この津波によって最初に大渡川が溢れ、浸水域は大渡川と港の周辺に広がり、大渡川に沿って釜石駅あたりまで延びており、明治三陸津波の推定浸水域をやや上回る広さとなっているようである。釜石港奥(須賀地区)の大渡川左岸にある国土交通省の釜石港湾事務所では津波の痕跡高さ 8.11m(浸水深 3.5m)であり、1 階が水没していた。また、同地区の北側にある港湾合同庁舎(海上保安庁)でも 1 階が水没しており、津波の痕跡高さは 6.93m(浸水深 5.72m)であった。ただし、同庁舎の外壁では 9.04m の痕跡高さも認められている。

写真-1 津波痕跡高さの調査

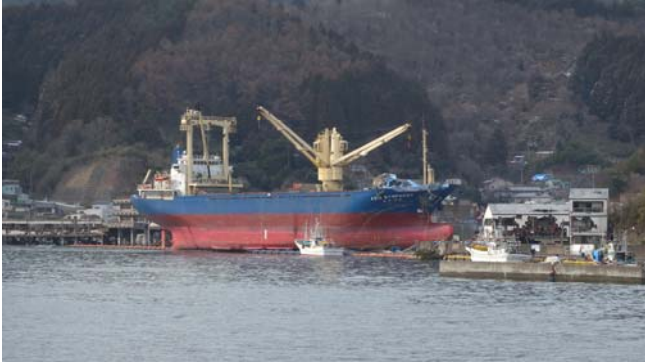
写真-2 乗り上げた船舶

釜石港内の 2m 程度の高さの防潮壁は、多くは残っているが、津波の流れによる洗掘が進んでいて、一部には倒壊しているところもある。また陸上部の津波ゲートの中には、特に引き波によって壊されて、ゲート本体が離れたところに倒れているものもあった。なお、大型の船舶も津波によって漂流し、製鉄所の岸壁の上屋を壊すとともに、座礁している。大平地区では石油タンクも浸水していたが、タンク自体の損傷は免れており、中の石油は利用可能な状態である。

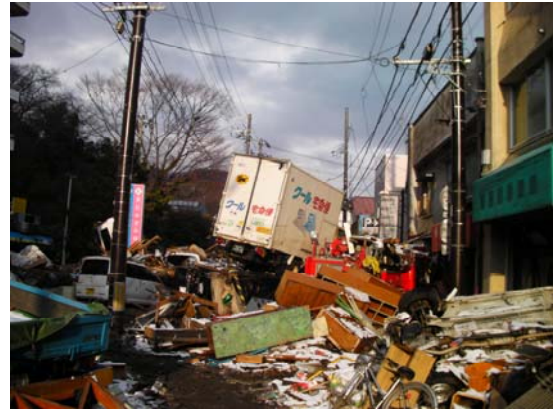
浸水地域では、港湾内を含めて甚大な被害が発生しており、多くの建物が破壊されている。特に木造の建物は、流されて大きく破壊されているものが多い。鉄筋コンクリートの建物は、浸水していても倒壊に至っていないものはなく、港内の飼料や穀物の大型サイロも浸水しているが、建物全体の被害には至っていない。多くの自動車が流され、壊れた建物の残骸とともに道路をふさいでいる。

写真-3 道をふさぐ車や瓦礫

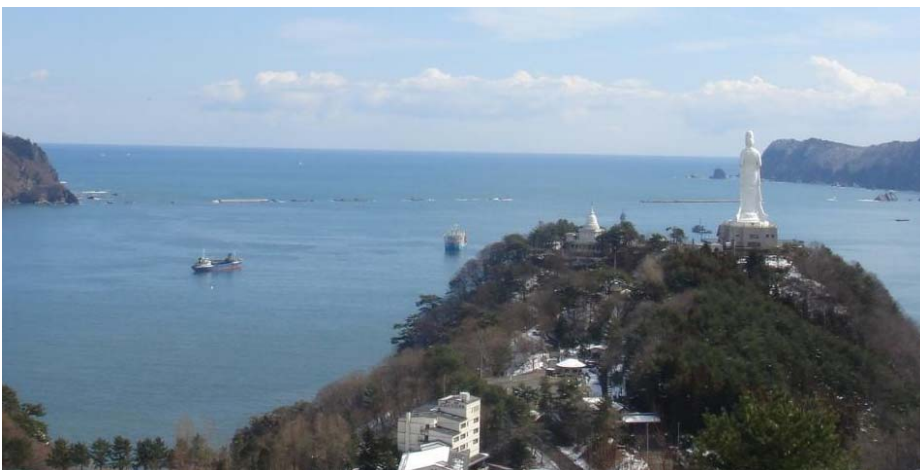
防波堤と防潮壁 釜石湾口防波堤は、埋立浚渫協会のご協力によって船で近くまで行くことができ、大きな被害を受けていることを確認できた。すなわち、南堤は、22 函（深部 19 函，浅部 3 函）全長 670m のうち、最深部（開口部側）から 10 函はほとんどそのまま残っているが、11 函目が港内側へ大きく傾斜し、12 函目以降は水面上に姿はなかった。北堤は、44 函（深部 22 函，浅部 22 函）全長 990m のうち、浅部 3 区付近の 7 函ほどはほぼ原形をとどめているが、それ以外はほとんど移動している。事務所の報告によると防波堤開口部は潜堤が 10m 以上洗掘されているようである。ただし、事務所への聞き取りによると津波来襲初期には機能を十分発揮しているようである。

写真-4 釜石湾口防波堤全景

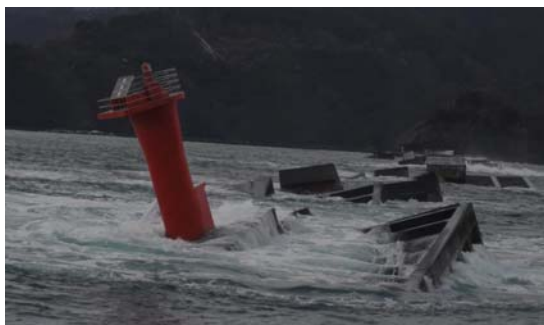
写真-5 釜石湾口防波堤 散乱した北堤の一部

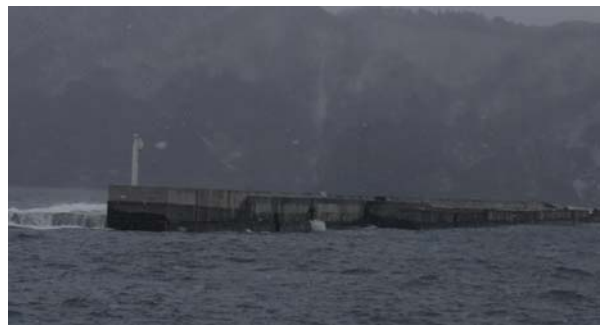
写真-6 釜石湾口防波堤 残った南堤の一部

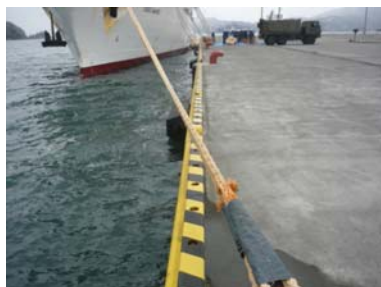
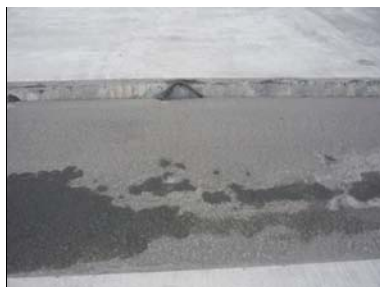
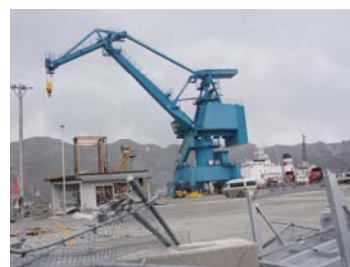
エプロンにおいて、ケーソン背後と10~20cm程度の段差（背後が低い）が見られたが、岸壁法線やケーソン上のエプロンの傾斜に異状は見られなかった。また、エプロンのコンクリート舗装に顕著な変状は見られなかった。-11m岸壁の背後地盤上にハーバークレーンのアウトリガーに流木等が堆積した状態であったが、目視によればクレーンの構造に大きな損傷は確認されなかった。

写真-7 -11m岸壁法線（異状なし） 背後との段差（10cm程度） ハーバークレーンの状況

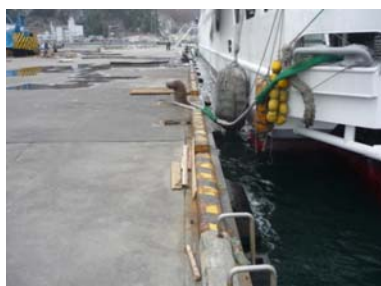
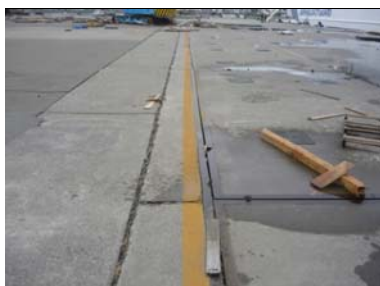
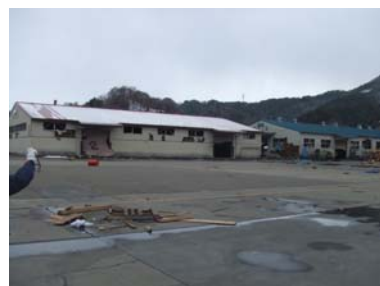
まったく変状は見られなかった。背後の県営上屋に関しては、建物の構造は残っているものの、津波によりシャッターや窓ガラスが損壊していた。

写真-8 栈橋法線の状況（異状なし） 背後との境界（異状なし） 県営上屋の状況

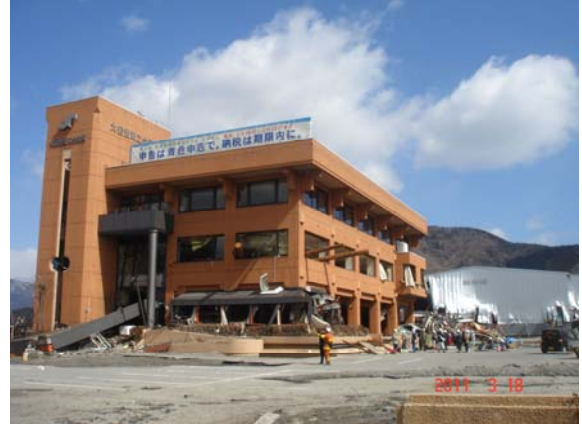
津波と浸水被害 検潮記録によると、津波は地震直後に引き波から始まり、15時15分に3.2mの高さとなり、記録が振り切れている。大船渡港周辺での津波は非常に大きく、浸水域は、過去の津波による浸水域を超えているようであり、被害は大船渡湾周辺全域に及び甚大である。津波高を測定した大船渡港の茶屋前地区の大船渡商工会議所ビルは、2階まで完全に浸水しており、大きな丸太が窓に突き刺さっているすざまじい光景であった。ここでは津波の痕跡高さ9.48m(浸水深8.46m)であり、茶屋前地区の工場などは流木や瓦礫で埋まっているように見えた。

写真-9 大船渡商工会議所

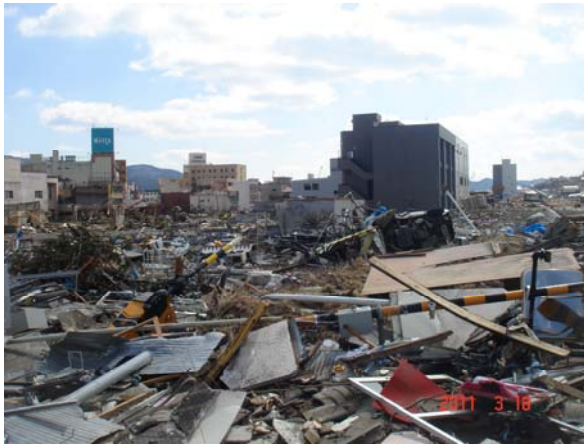
茶屋前地区から西の大船渡駅北側では、大船渡保育園付近まで遡上しており、津波の痕跡高さは10.79m(遡上高さ)であった。大船渡駅周辺は、木造の家屋はことごとく破壊されて、線路も分からないような瓦礫の山となっ

写真-10 大船渡駅北側 踏み切り

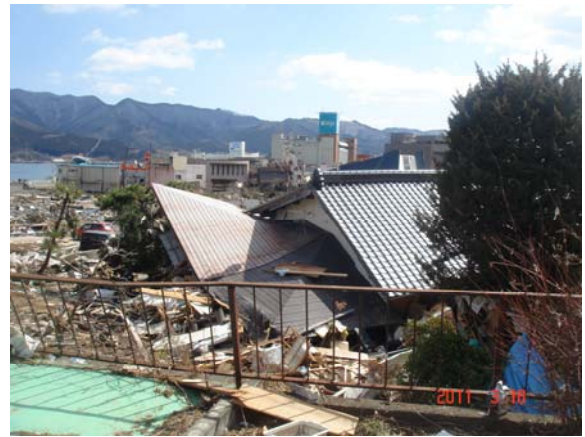
写真-11 大船渡保育園周辺

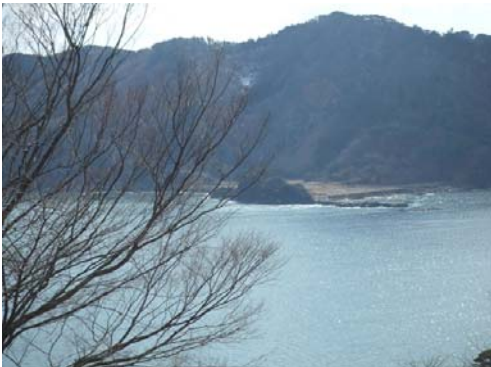
防波堤と防潮壁 大船渡の湾口防波堤(南:27函, 全長291m), (北21函,全長243.7m)は南側基部の数函をのぞき、完全に水没しているようであり、目視では確認できなかった。

写真-12 大船渡湾口防波堤基部

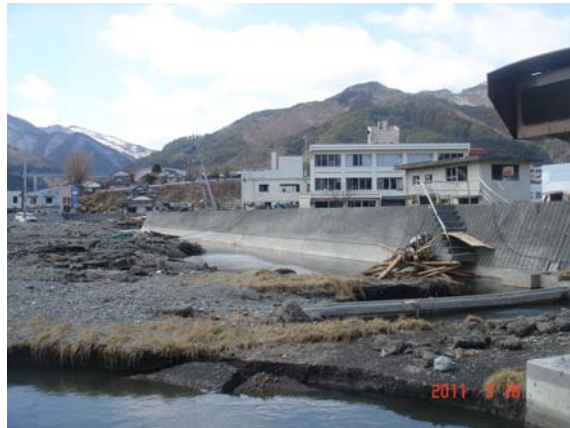
大船渡港内の防潮壁も洗掘による被害を受けており、一部倒壊したものもあり、また津波ゲートの引き波による破壊も認められた。大船渡港内の大小の船舶も大きな被害を受けており、一部は陸に乗り上げている。なお、蛸の浦の津波計のデータ(アナログ)は観測所が水没していたため取得できなかった。また、長崎漁港の津波計のデータ(アナログ)は、観測値が5mを超えて振り切れていた。

写真-13 洗掘された防潮壁

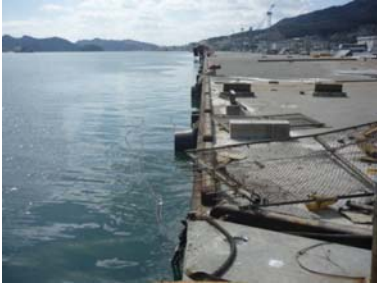
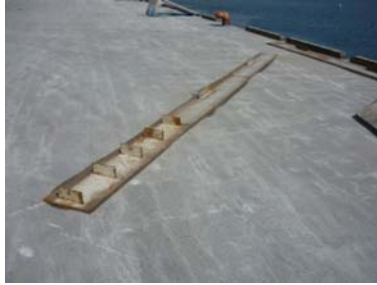
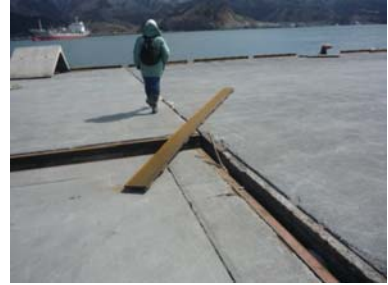
地震前からの沈下・変形も存在していたようであるが、今回の地震によりエプロン背後で10cm程度の沈下が発生していた。また、栈橋本体は、前面に数mm程度移動していたようである。部分的に渡版（鋼製）が外れていた。しかし、施設の健全度（岸壁法線など）には問題が見られなかった。

写真—1 4 岸壁法線の状況（異常なし） 外れた鋼製渡版

背後との段差

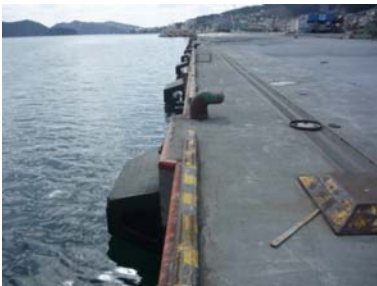
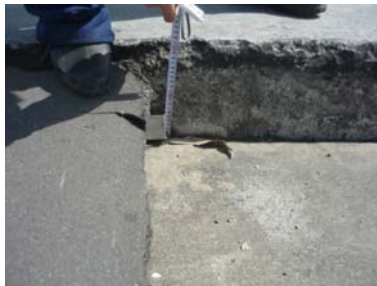
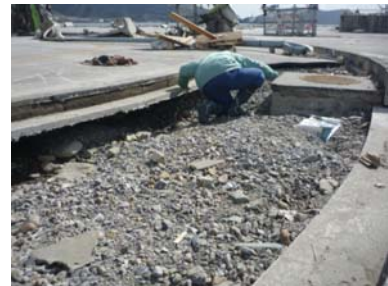
栈橋本体の変状はまったく見られない。エプロン背後で10cm程度の沈下が見られたが、今回の地震で5cm程度の背後沈下が生じていたようである。ヤードについては、コンクリート舗装は多少の変状が見られたものの、使用に支障はない。舗装が剥がれている箇所において、エプロン下を目視確認したところ、液状化の発生は確認できず、空洞化も生じていなかった。

写真—1 5 岸壁法線の状況（異常なし）

背後との段差

背後地のエプロン下の状況

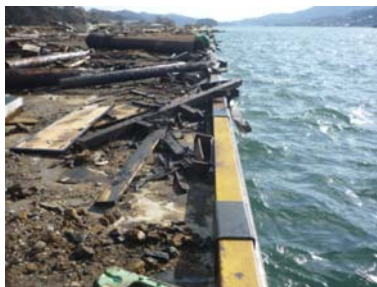
エプロン背後で若干の沈下が見られたものの、施設の健全度（岸壁法線など）には問題が見られない。ただし、大量の漂流物がエプロン上に堆積していたため、ほとんどの部分を確認できていない。

写真—1 6 永浜地区岸壁の法線状況 茶屋前地区渡版の外れ（-6m岸壁）

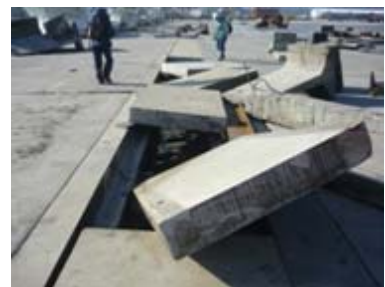
-9m岸壁については、変状はほとんど見られなかったが、一部の渡版が外れていた。背後のエプロンにはひび割れ・陥没などの顕著な損傷が見られたが、地震前から発生していたと思われる。-6m岸壁については、本体に全く変状はまったく見られなかったが、コンクリート製の渡版の一部が外れていた。
