## 1. 調査目的と内容

港湾の早期復旧をめざし、津波による港湾の被害の実態と津波の痕跡高さを調査する。

港湾空港技術研究所 栗山善昭・加島寛章・伴野雅之  
国土交通省国土技術政策総合研究所 泉山拓也

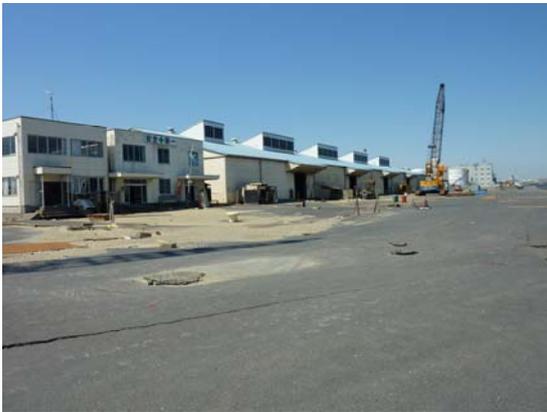
写真-1 鹿島港 南公共埠頭

南公共埠頭においては、建物の1階部分の窓ガラスが割れたり、倉庫のシャッターが壊れるなどの被害があった(写真-1)。

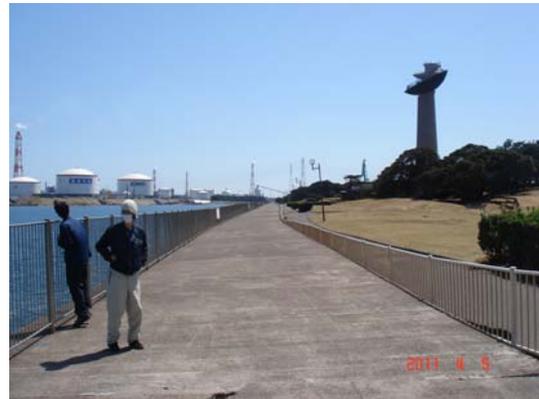
写真-2 鹿島港 みなと公園

港中央のみなと公園では、背後地盤が高いこともあり、津波の浸水深は小さかった(膝よりも下程度)と推測された(写真-2)。

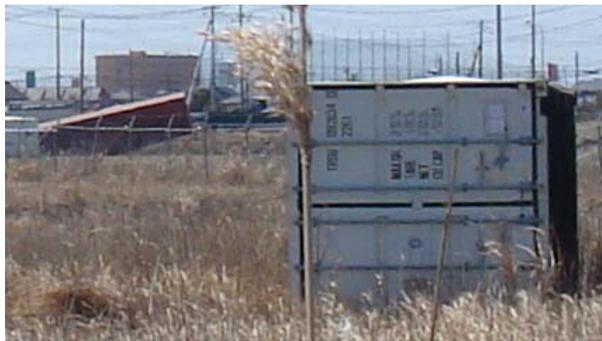
写真-3 鹿島港 北公共埠頭港外

北公共埠頭においては、津波によってコンテナが散乱、移動したようであり、なかには、港湾背後の商業施設に損害を与えているものもあったとのことである。津波発生から約3週間が経過

した調査時点では、港内のコンテナは整理されていたが、港外ではいくつかのコンテナが放置されていた（写真-3）。

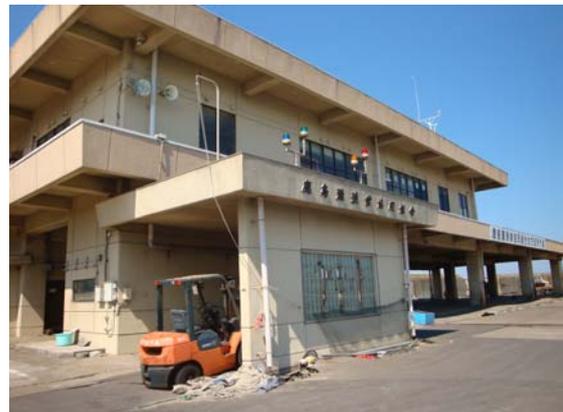
写真-4 鹿島漁港

漁港においては（写真-4）、損傷を受けた船は約 60 隻（内、大きな損傷を受けた船 約 30 隻）であり、その他にも、配電盤等の漁港施設も大きな被害を受けたとのことであった。

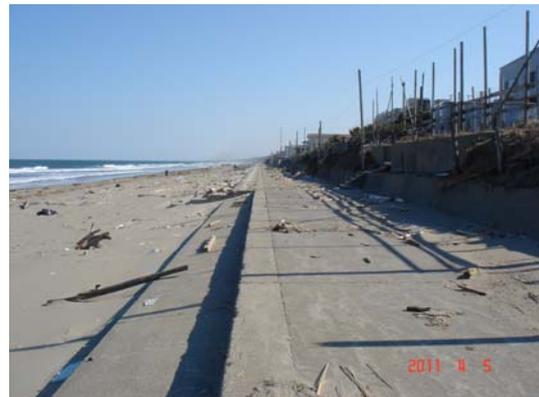
写真-5 大竹海岸

津波の痕跡高さ 8.1m (遡上高さ)

護岸が高いこともあり、それより上の建物には、ほとんど被害はみられなかった (写真-5).

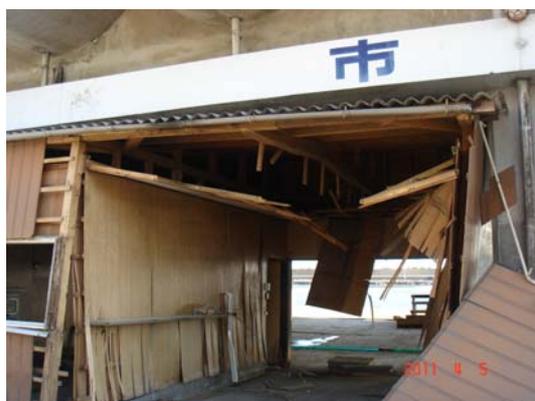
写真-6 大洗漁港背後の建物

漁港では、多くの船が避難したとのことであるが、それでも、比較的大きな船 14 隻と多くの小型船が被害を受けたとのことであった。また、背後では、1 階部分で窓ガラスが割れ、内部に泥が進入する等の被害が見られた (写真-6)。魚市場や食堂などでは、片づけは概ね終了していたようであるが、営業再開の張り紙等は見られなかった。

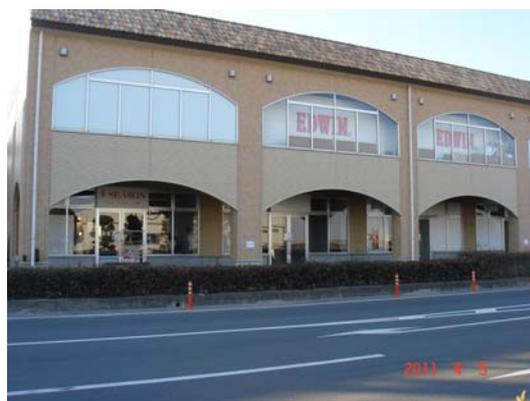
写真-7 大洗港 アウトレット

アウトレットにおいても、1 階部分で窓ガラスなどが割れるなどの被害があり (写真-7)、片づけは概ね済んでいるようであるが、営業再開の張り紙等は見られなかった。

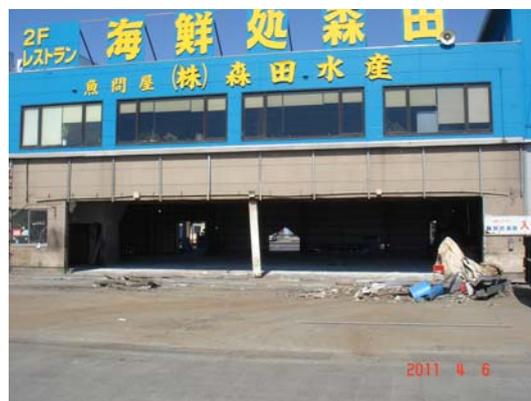
写真-8 常陸那珂港背後のレストラン

那珂湊港背後のレストランや市場の1階部分では, シャッターが壊れる, 窓ガラスが割れる, 泥が進入する等の被害が生じていたが (写真-8), 復旧は急ピッチに進んでいるようであり, 4月下旬にはオープンするとの張り紙みがあった。

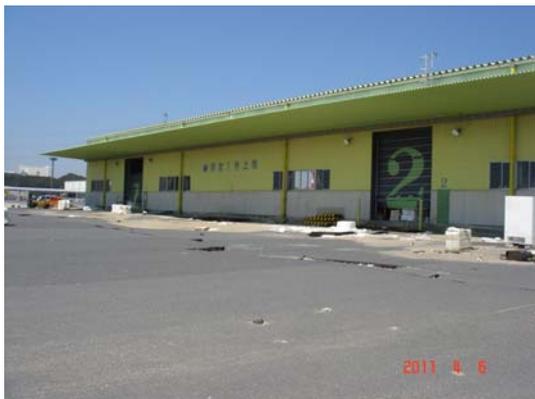
写真-9 常陸那珂港 県営1号上屋

物流サイトなどがある埠頭用地内およびその周辺では、道路も含めて地震による大きな被害を受けており、至る所で段差やひび割れ、液状化によって吹き出したと考えられる大量の砂が見られた。津波による被害としては、県営1号上屋のシャッターが壊されており、津波から3週間経過した調査時点でも中の品（紙類）の一部が散乱していた（写真-9）。ただし、それよりもやや奥の倉庫（ひたちなかFAZ物流サイト）は約1mほど嵩上げされた位置にあり、建物に大きな被害は見られなかった。

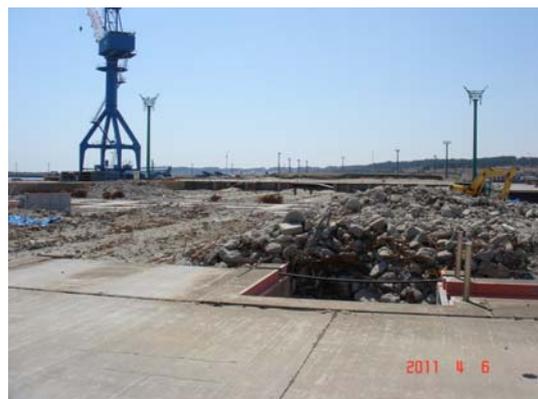
写真-10 常陸那珂港 ケーソンヤード

ケーソンヤードでは、事務所の建物の1階の窓ガラスが割れ、陸に揚げていたブイが流されるなどの被害があった。また、元の状態は分からないが、地表面のコンクリートから上に伸びた多くの鉄筋が大きく曲がった状態になっていた（写真-10）。前述の物流サイトに比べると地震による被害は少ないように見えた。

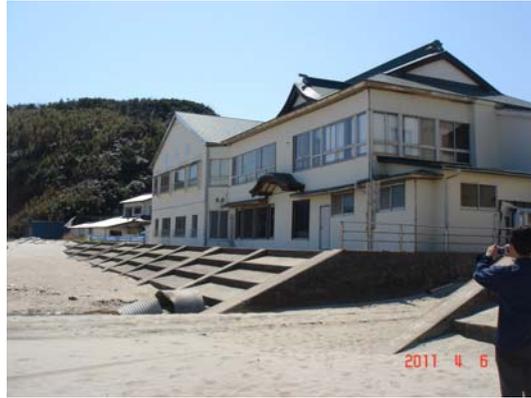
写真-11 阿字ヶ浦海岸背後の旅館

阿字ヶ浦海岸背後の建物では、液状化によって大きな被害が生じていたが、津波による被害は見られなかった（写真-11）。

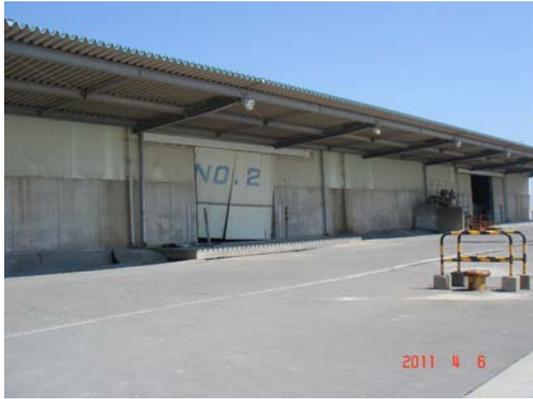
写真-12 日立港第二埠頭地区 県営2号上屋

第二埠頭地区の県営上屋では、シャッターが壊れていた（写真-12）。また、エプロン、荷揚げ場では舗装のひびわれや段差が多数発生するとともに、埠頭の南先端の岸壁は倒壊していた（写真-13）。岸壁倒壊の主原因は地震と考えられるが、津波の引き波による土砂の吸い出しも倒壊に影響を与えている可能性がある。

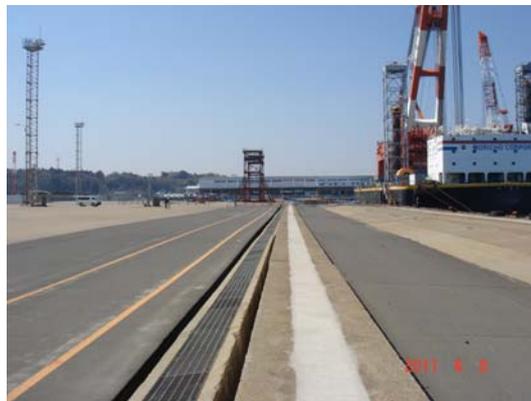
写真-14 日立港 第四埠頭地区

第四埠頭地区では、建物の1階部分の窓ガラスが割れ、フェンスが倒壊する等の被害があった。ただし、津波発生から3週間後の調査時点では、コンテナの散乱は見られなかった（写真-14）。さらに、埠頭背後の日立物流センター倉庫は、地盤より約1m高い位置にあり、建物の被害は見られなかった（写真-14奥）。
