# 大地震後の係留施設の利用可否判断と取組

(国研) 海上・港湾・航空技術研究所  
港湾空港技術研究所 地震防災研究領域  
小濱英司

# 能登半島地震における係留施設の被害と 利用可否判断

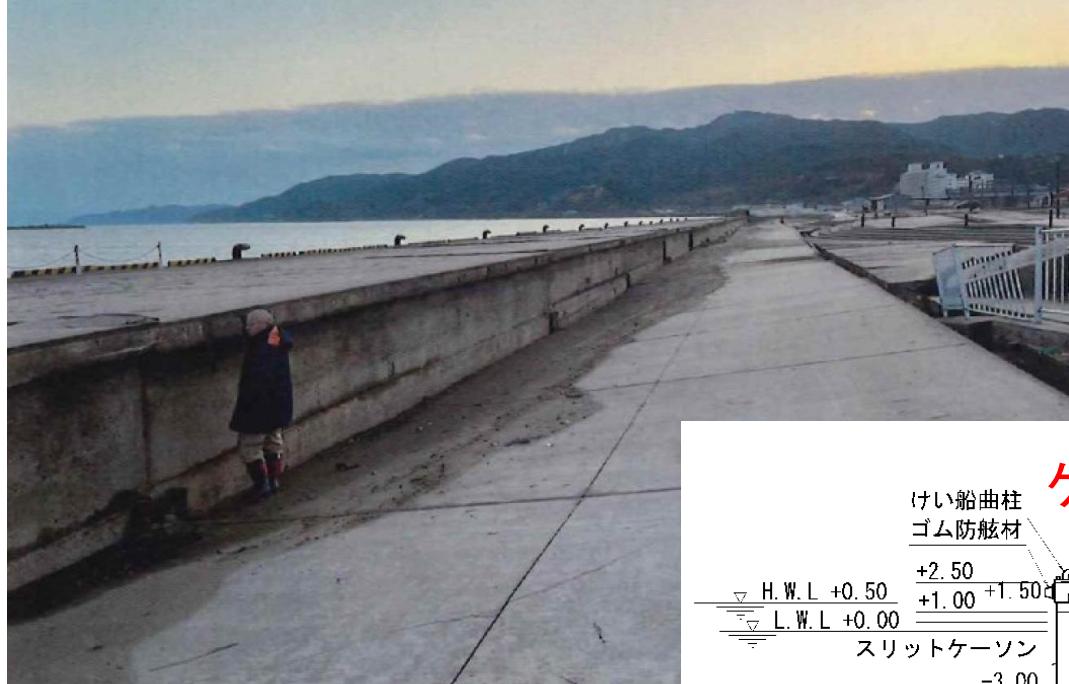
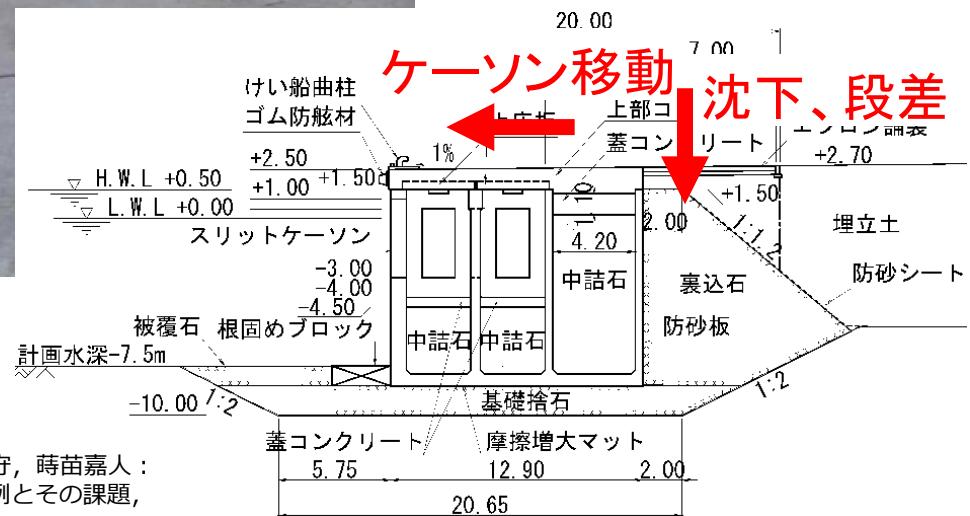
## 輪島港マリントウン岸壁 (-7.5m, スリットケーソン式)

ケーソン背後に最大2m程度の段差、ケーソンの水平変位も同程度と想定  
堤体に大きな傾斜無し

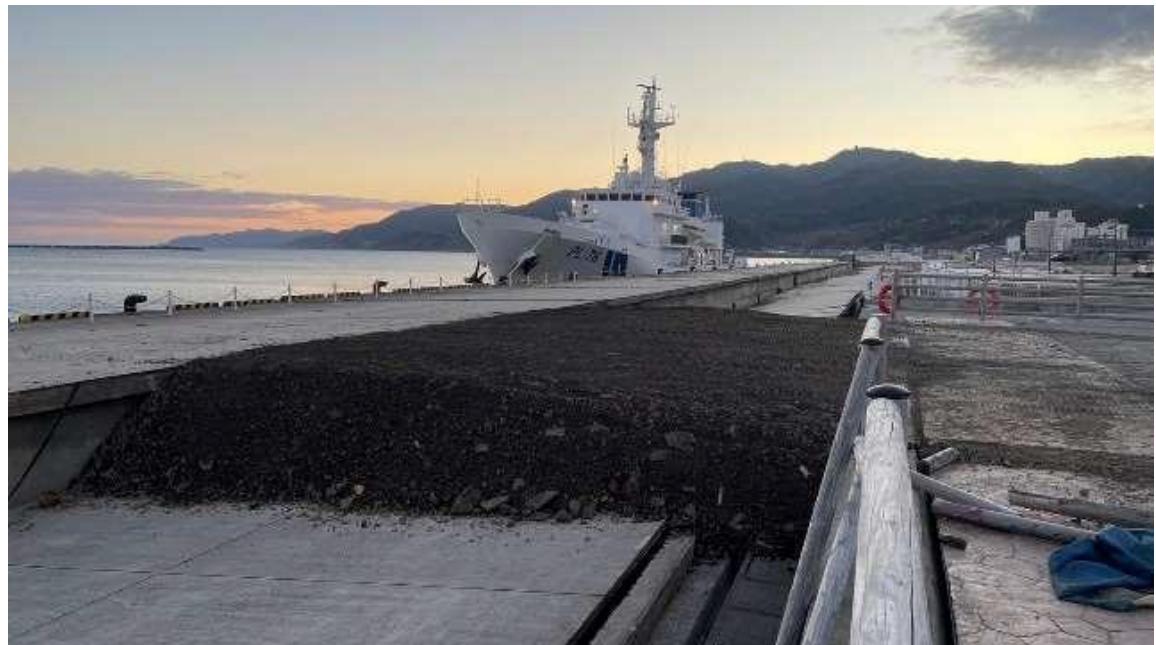
# 輪島港マリントウン岸壁 (-7.5m, スリットケーソン式)

- ケーソンの傾斜が大きくない
- 過去のケーソン式岸壁の被災事例においてケーソン堤体そのものの破壊が問題となつた事例は報告されていない

⇒地震後の暫定供用におけるケーソン式岸壁の優位性

耐震強化バースではないが、岸壁構造の安定性は保たれないと判断し、沈下部に砕石を敷設して応急復旧実施

地震発生3日後の1月4日には船舶が接岸し緊急物資輸送に利用

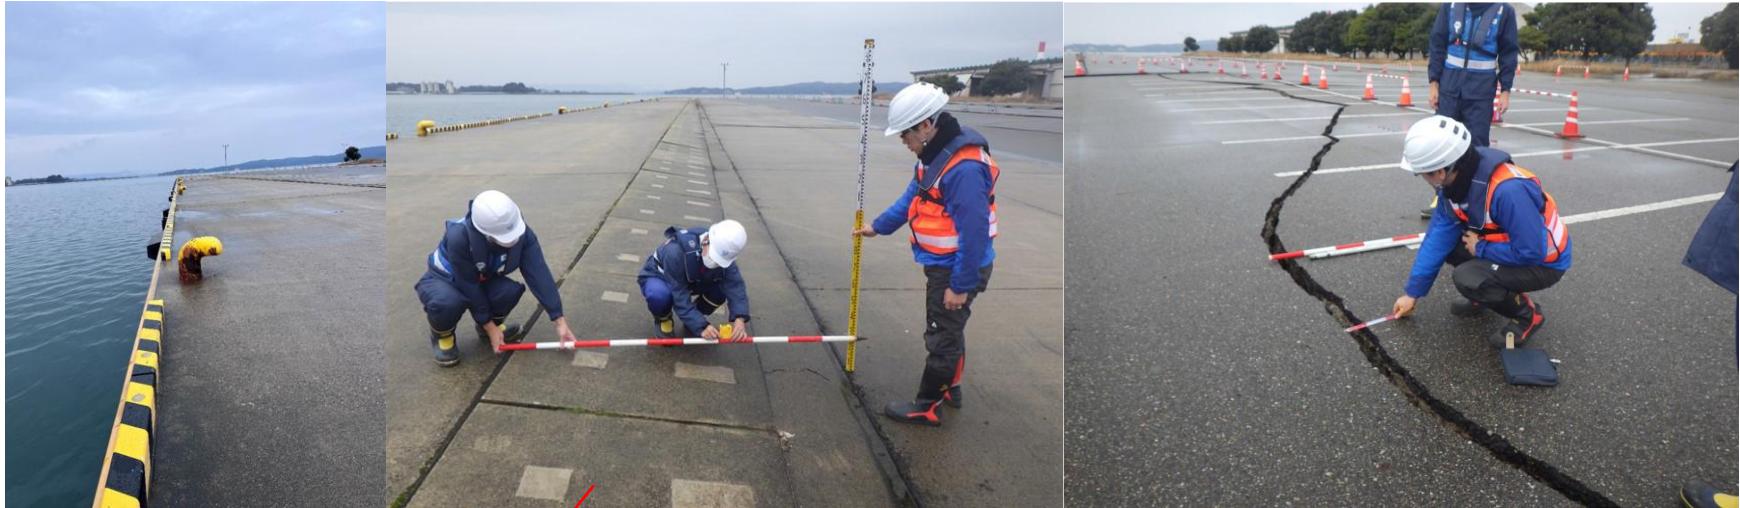
## 七尾港矢田新第1ふ頭西側岸壁 (-7.5m 耐震)

法線の出入りはあまり見られない

一方、渡版部に20cm程度の段差があり、さらに背後の地盤に複数のクラックもある

⇒ 桟橋が全く動いていないわけでは  
ない

⇒クラック幅の合計は20cm程度で、  
桟橋も同程度変位している可能性

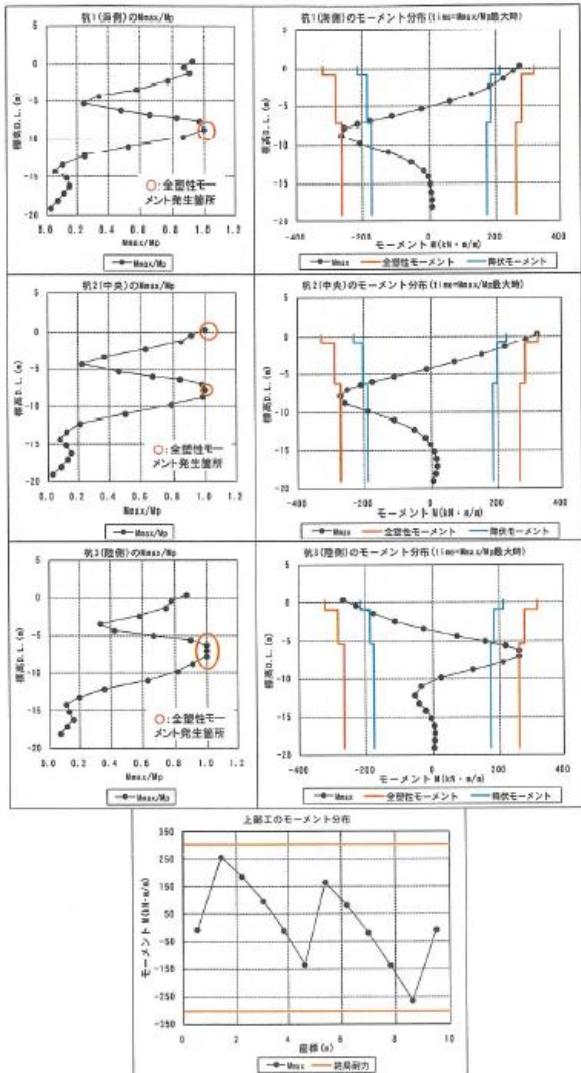
# 七尾港矢田新第1ふ頭西側岸壁 (-7.5m 耐震)

過年度に実施されたFLIPによる耐震性能照査の結果があった

M6.5直下地震による地震動（法線直交成分）を入力したケースにおいて、残留水平変位7cm（桟橋上部工）、13cm（L型ブロック天端）

⇒桟橋上部工に20cm程度の水平変位が生じている  
とすれば、杭に局部座屈が生じている可能性  
⇒桟橋上に重量物を載せることは不可と判断（1/3  
時点）

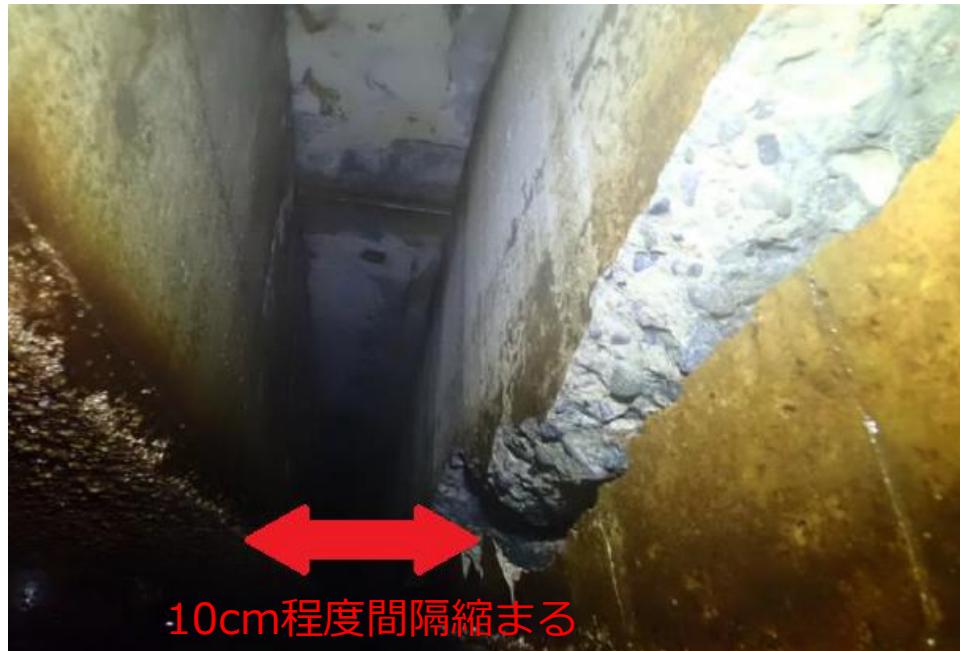
# 七尾港矢田新第1ふ頭西側岸壁 (-7.5m 耐震)

その後の調査（1/25）で、土留めL型ブロック上部工（上部工とL型ブロックの接合部）が割れていることを確認  
桟橋上部工とL型ブロックの間隔が10cm程度縮まっていることを確認

⇒L型ブロックは20cm程度、桟橋上部工は10cm程度変位したと想定される  
⇒杭に局部座屈が生じている可能性の評価は変更無し

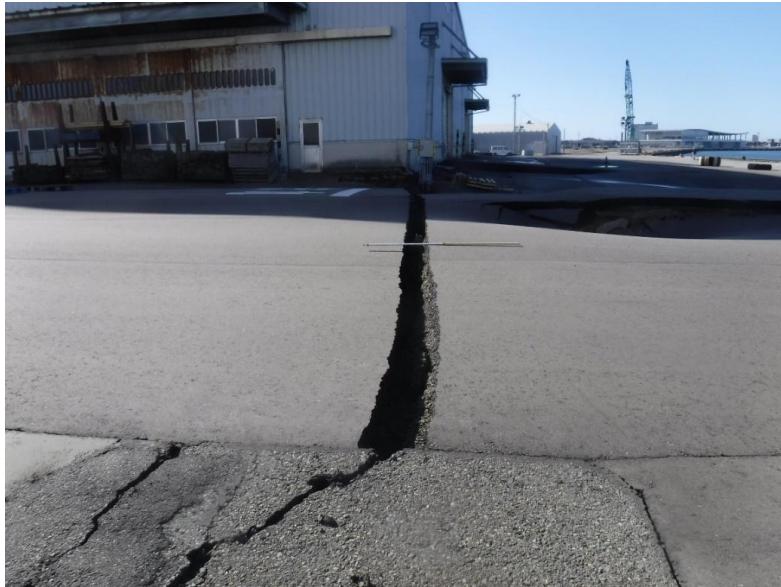
# 金沢港御供田 1号岸壁 (-10m)

控え杭背後に30cm程度の法線平行方向のクラック、沈下を確認（1/4調査時）

⇒変位量は不明であるが矢板が海側へ変位している可能性が大きい

⇒過去の研究成果より、矢板壁が降伏している可能性があると判断

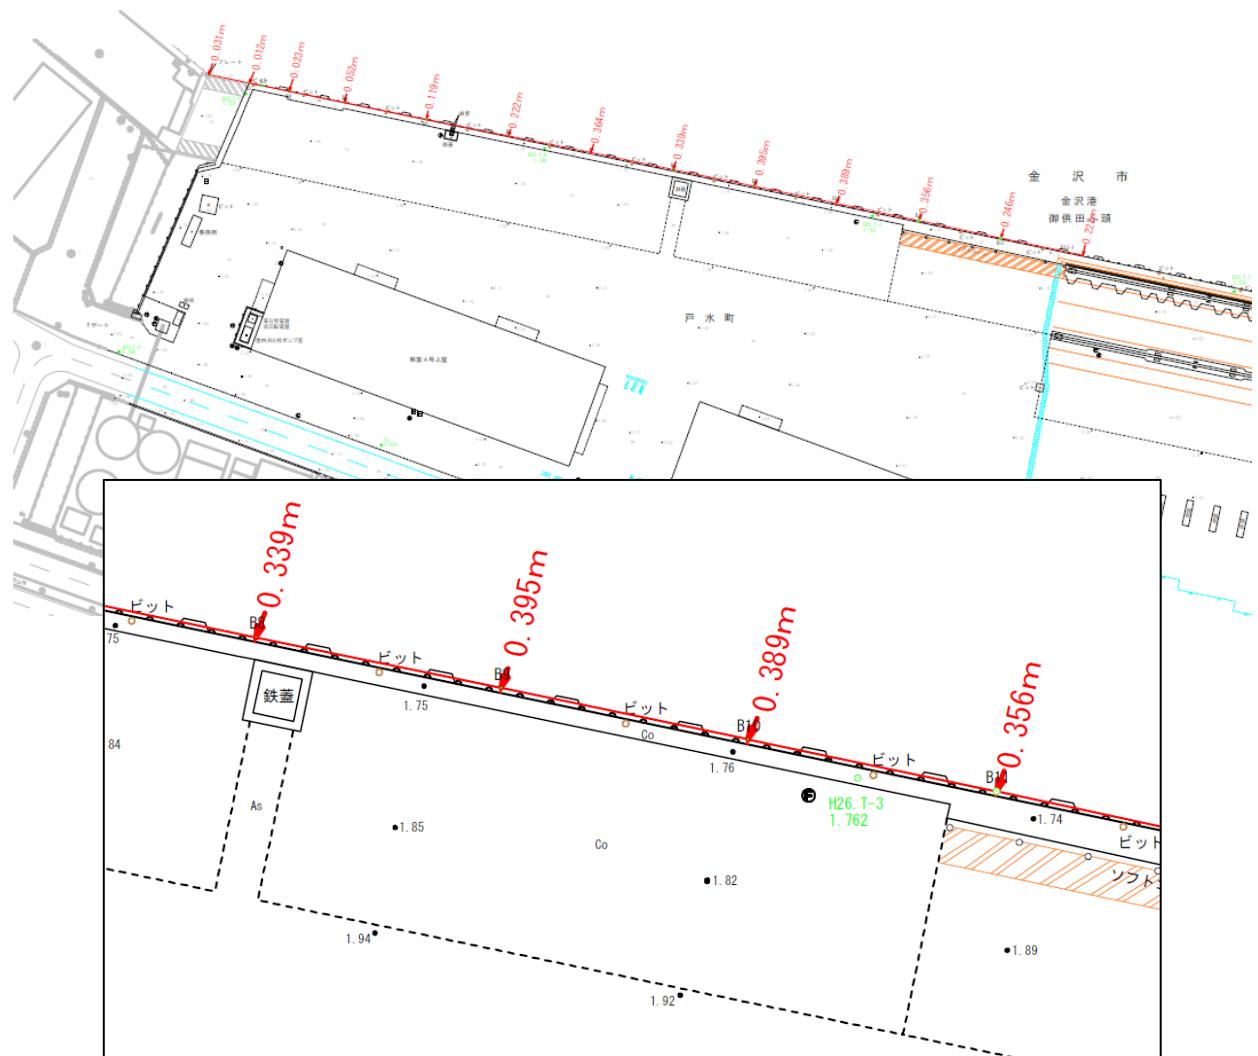
# 金沢港御供田 1号岸壁 (-10m)

その後の測量（石川県実施）により、矢板天端変位量が30～40cmであることを確認（1/14時点）

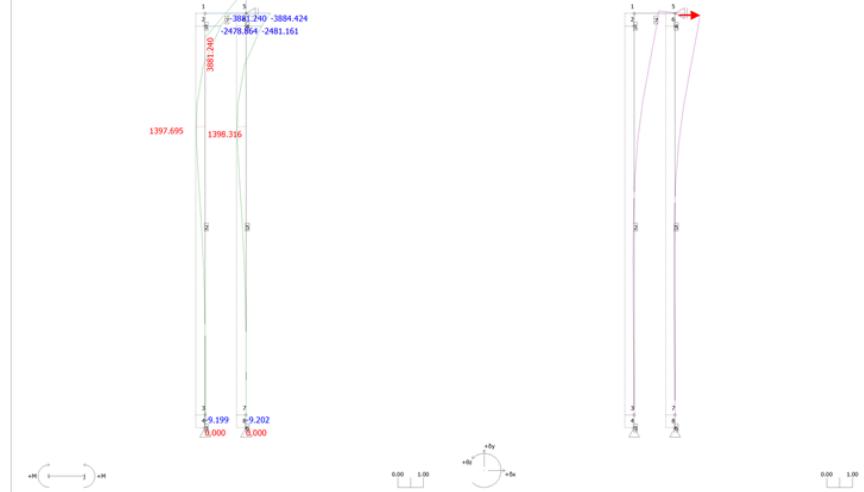
# フレーム計算による控え工耐力の検討（解析担当コンサルタント実施）

測量で確認された39.5cmの強制変位を控え杭に作用させて評価

⇒フレームモデルでは控え杭が限界曲率を超える、船舶けん引力に対してさらに変形が進む可能性

控え前面地盤が全く変位しないとしているから？

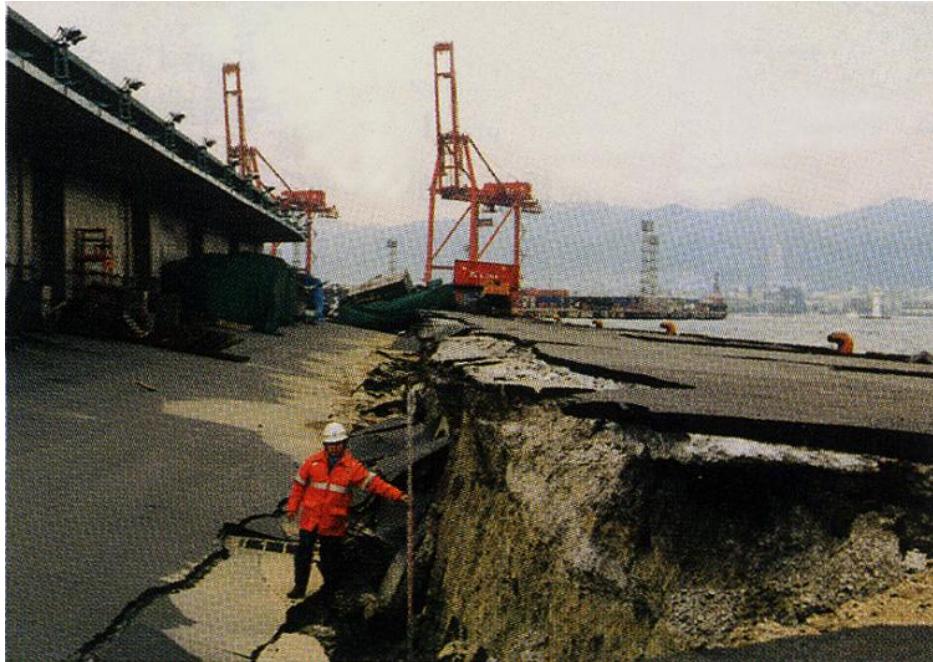
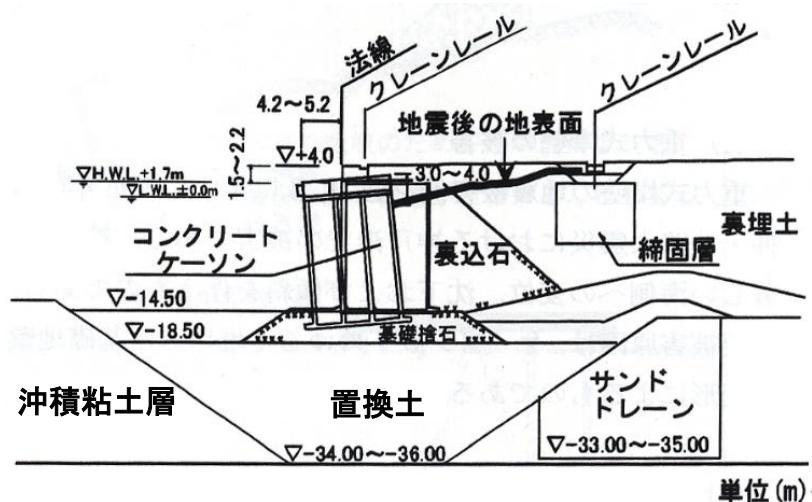
神戸港ポートアイランド、1995年兵庫県南部地震

- 基礎地盤が変形し、堤体に海側への水平変位と傾斜、沈下が生じる。
- 堤体背後の地盤との間に段差。水平変位が大きいほど背後の段差も大きい傾向。
- 堤体構造（ケーソン）そのものの破壊が問題となった事例報告は無い。
  - 堤体傾斜が大きくなれば安定していることが多い。

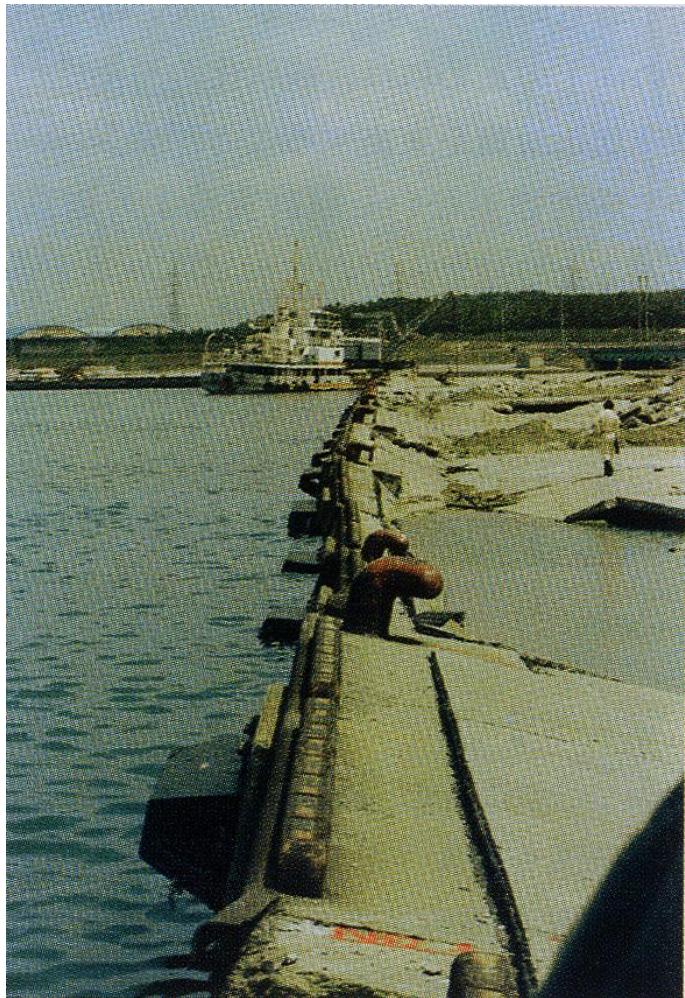
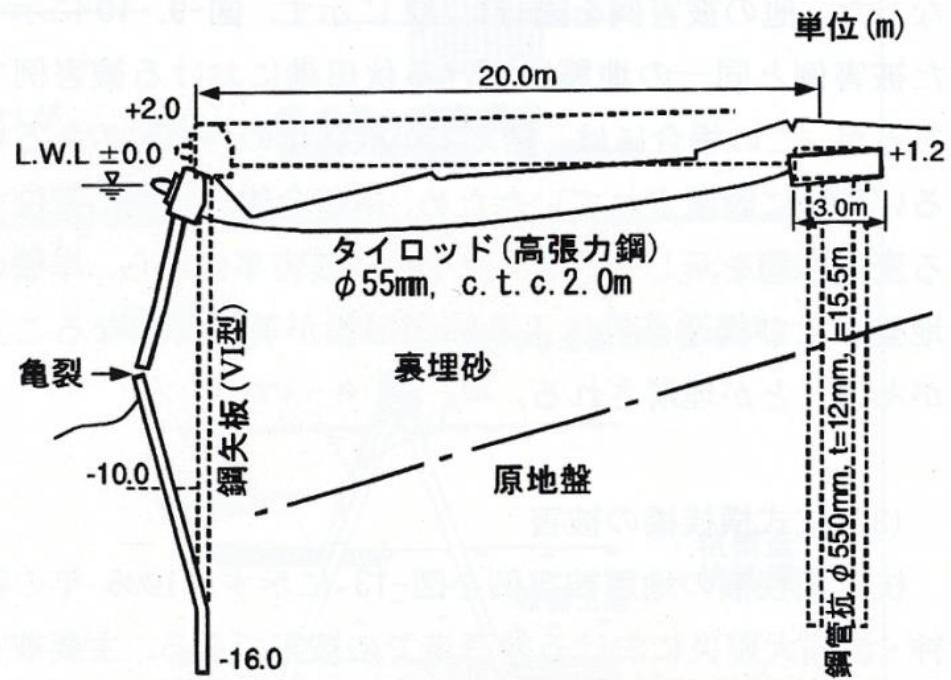
秋田港大浜埠頭 1983年日本海中部地震

- 背後地盤が液状化し、矢板本体に亀裂発生。1993年釧路沖地震の際の釧路港でも同様の被害。
  - 矢板壁損傷により全体安定性低下（変状が進行する可能性高い）

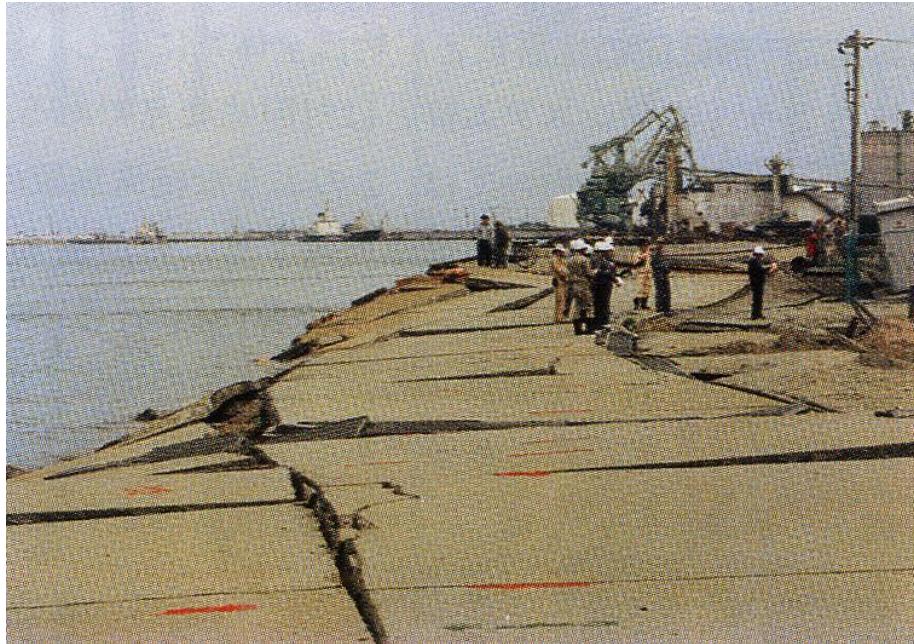
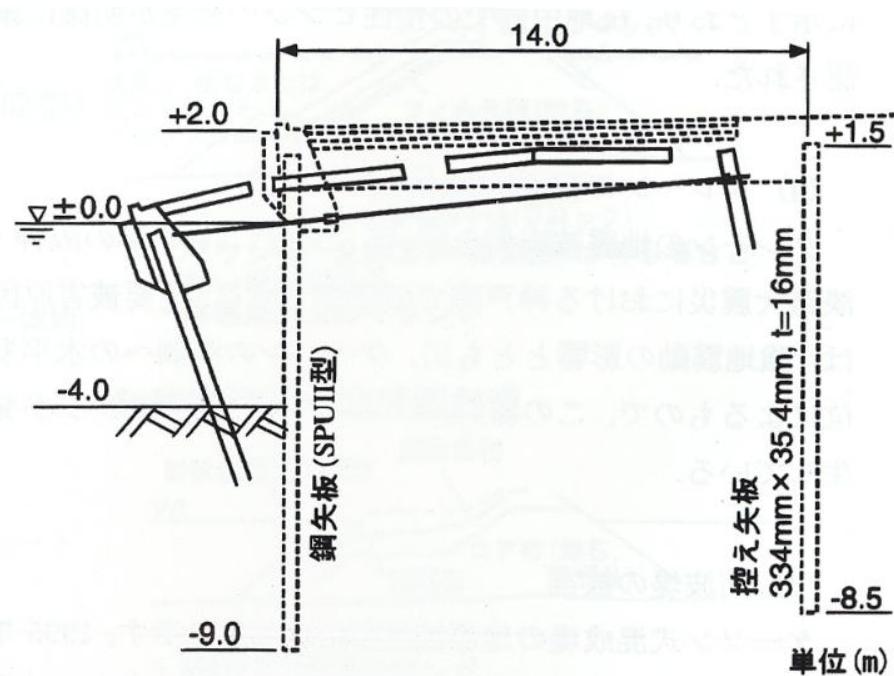
秋田港下浜埠頭、1983年日本海中部地震

- 控え工移動により矢板頭部が海側に変位。矢板根入れ部損傷の可能性も。
  - 控え工移動、矢板根入れ部壁損傷により全体安定性低下（変状が進行する）の可能性。

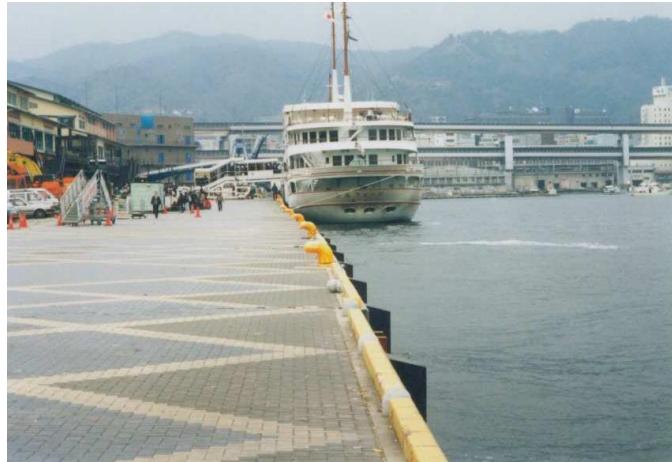
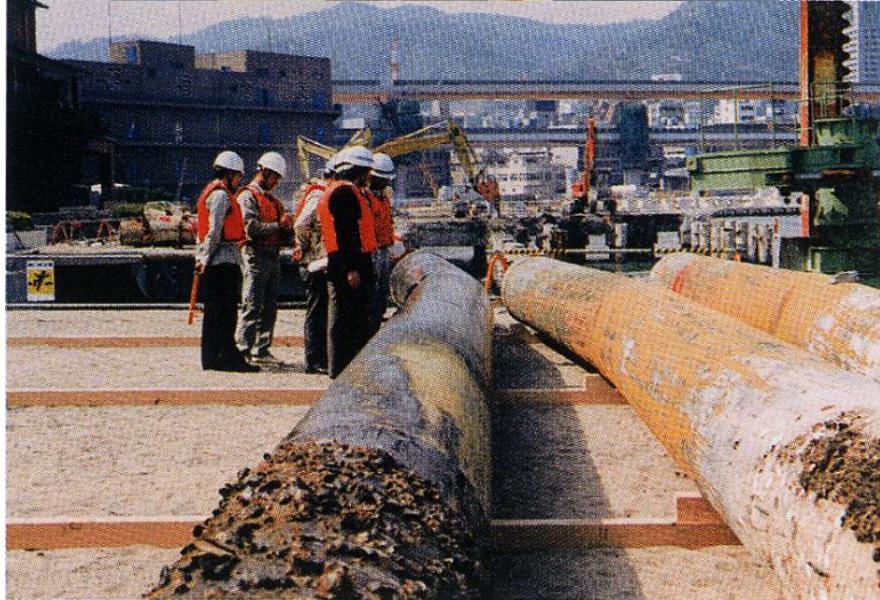
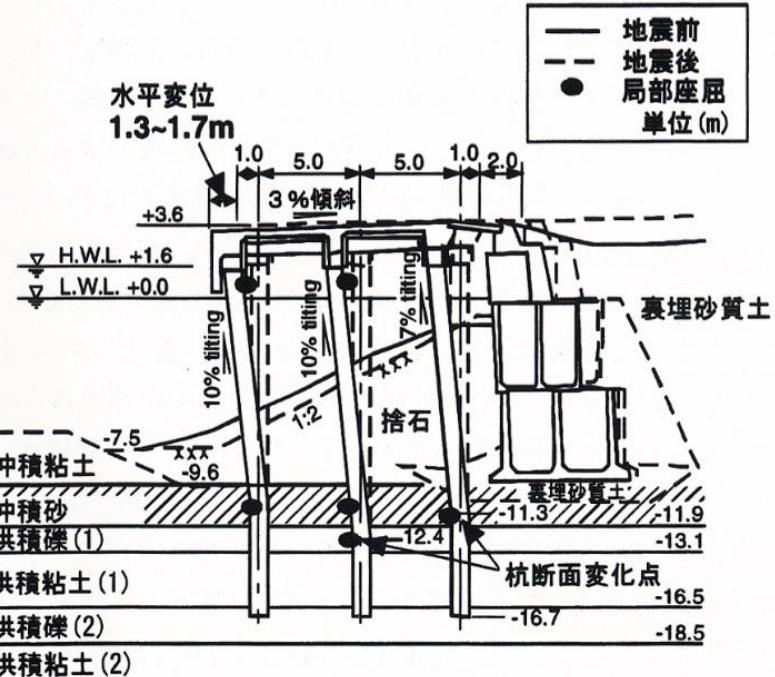
神戸港高浜埠頭 1995年兵庫県南部地震

- 桟橋背後の土留め護岸が海側に変位。
- 渡版を介して桟橋床版が海側に変位、杭が座屈。
  - 杭損傷により全体安定性低下（変状が進行する）の可能性。

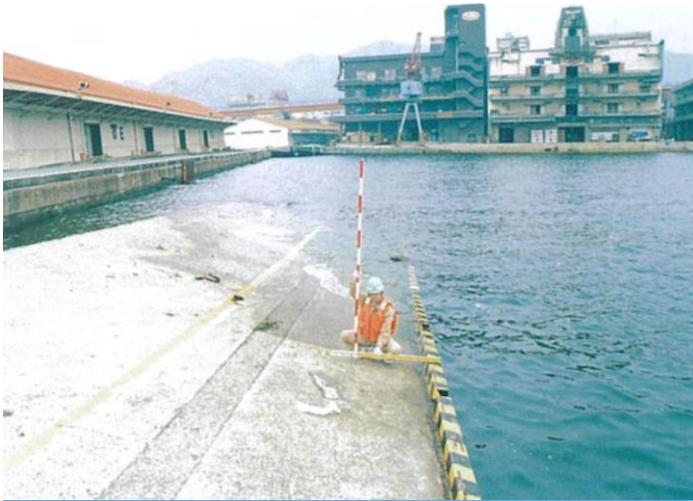
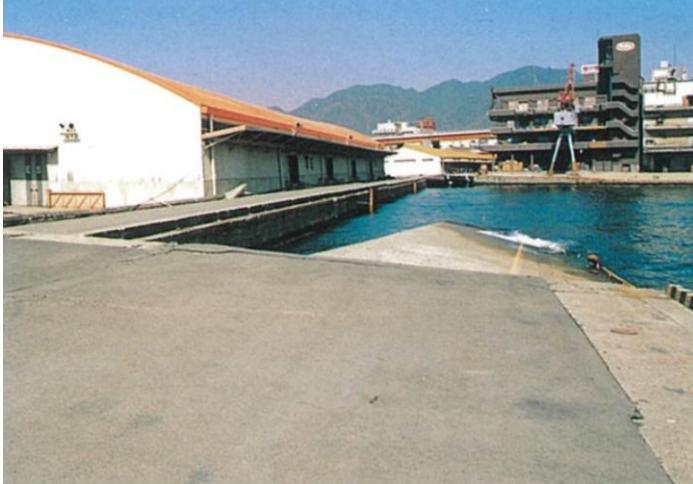
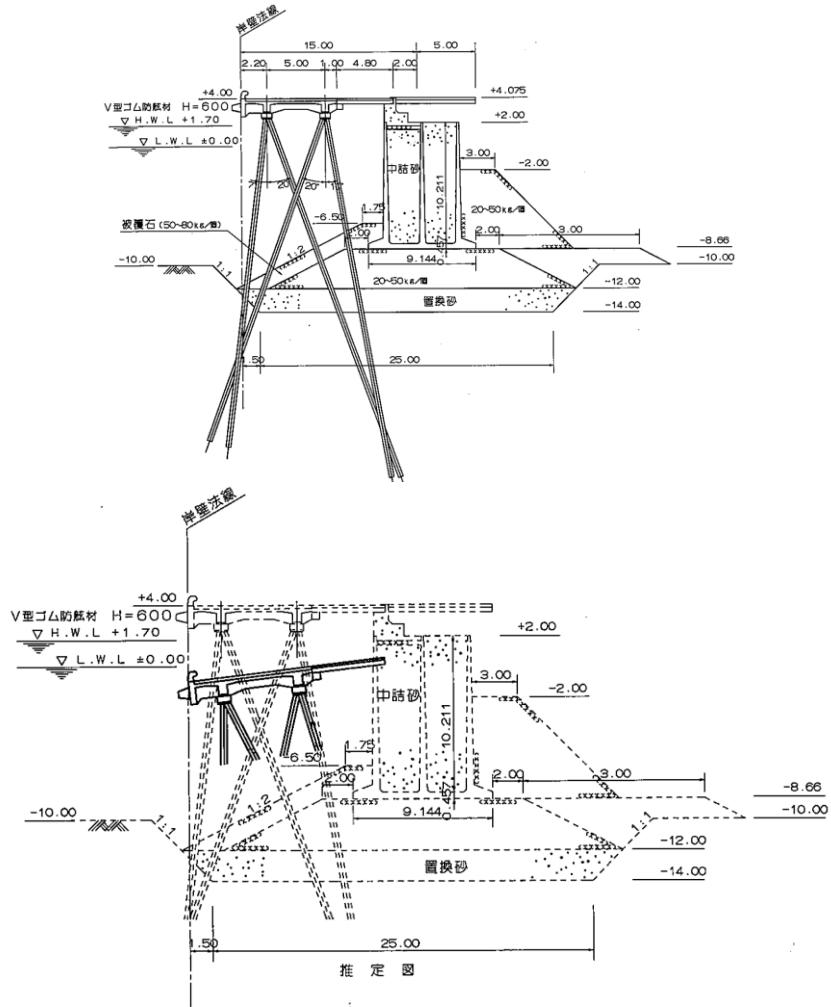
摩耶埠頭第1突堤第5岸壁 1995年兵庫県南部地震

- 杭損傷により桟橋が倒壊。

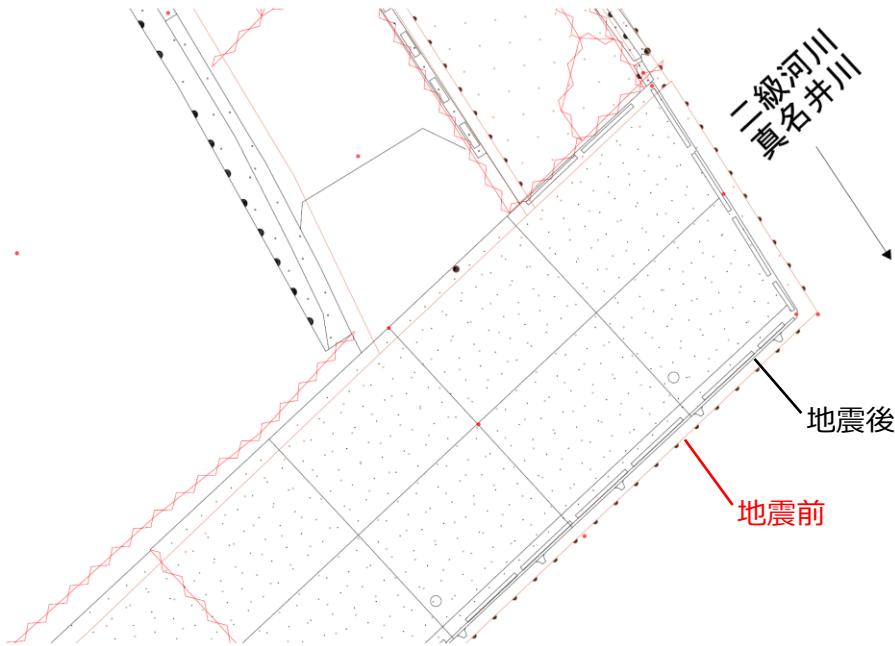
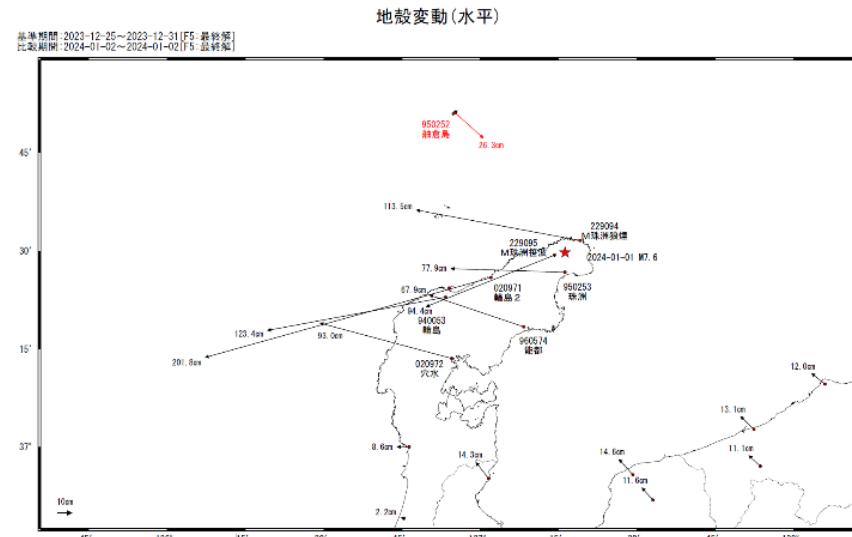
# 穴水港 地殻変動の測量への影響

地震前後に測量した平面図を重ねると、地震後の岸壁法線が陸側に移動したような図となつたが、岸壁が土圧に押されて海側に変形する通常の地震時挙動とは異なり、不自然。地震後の図は停止されていた電子基準点の測量成果（座標、標高）が改定・公表された（2月7日）後に測量されており、地震により穴水で生じたおおよそ西側への90cm程度の地殻変動量が含まれているため、陸側に移動したような図となつた。

⇒構造物の変形による変位量を求めるには、その構造物の位置での地殻変動量を差し引くことが必要
