平成 30 年台風 21 号被害調査の概要(神戸港・大阪港)

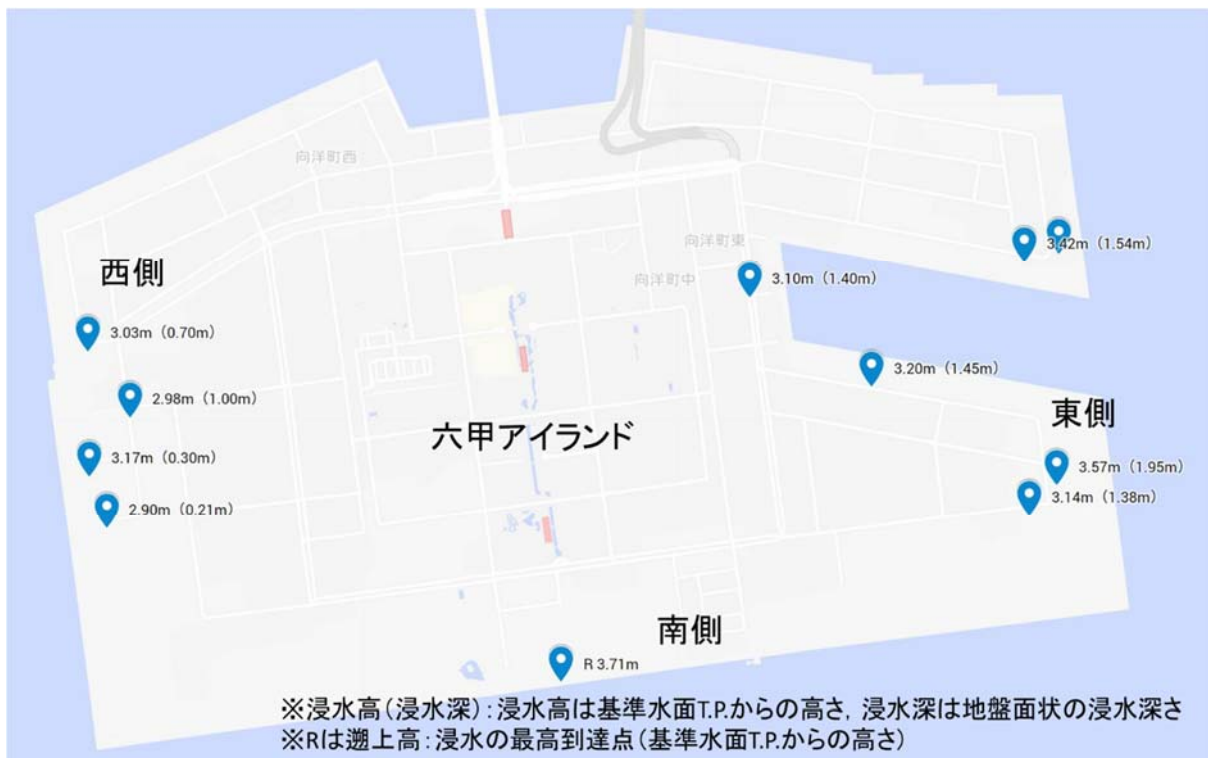
図2 六甲アイランドの浸水高 (浸水深)

- (1)六甲アイランドの東側では，浸水高（基準水位 T.P.からの高さ）が約 3.1～3.6m，浸水深（地盤上の浸水深さ）が約 1.4～2m と大きく，最も被害が大きかった。コンテナターミナルでは電源設備が浸水し，コンテナが漂流するなどの甚大な被害が発生した。ドローンの映像によると，顕著なコンテナの漂流が発生したのは六甲アイランド東側だけだった。また，六甲アイランド東側ではコンテナターミナル以外の施設も被害を受け，多数の車輛が漂流した。
- (2)六甲アイランドの西側では浸水高が約 2.9～3.2m（浸水深が約 0.2～1.0m）であり，東側よりも若干小さい。浸水深は東側よりも小さいものの，広範囲に浸水が発生していた。
- (3)ポートアイランドの浸水高は約 2.3～2.6m であり，六甲アイランド東側（約 3.1～3.6m）と比較すると最大約 1m 小さい。浸水深は六甲アイランドよりも小さく，一部の地盤が低い箇所を除いて浸水深が比較的小さく，高潮による大規模な被害は確認できなかった。
- (4)神戸では西から東に向けて，かつ，沖合から沿岸に向けて浸水高（基準水面 T.P.からの浸水高さ）が大きかった。

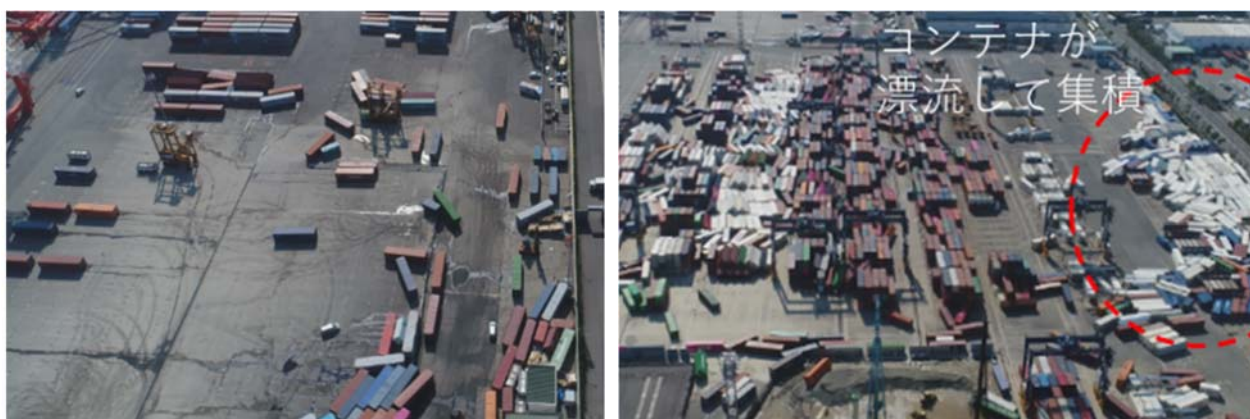
図4 コンテナの漂流状況（六甲アイランド東側）

コンテナターミナルでは、実入りコンテナを含めて多数のコンテナが漂流したほか、電源設備が浸水したことにより、クレーン等が使用できなくなった。六甲アイランド東側は今回の調査で最も被害が大きかった。図4はコンテナの漂流状況であり、ドローンにより撮影したものである。

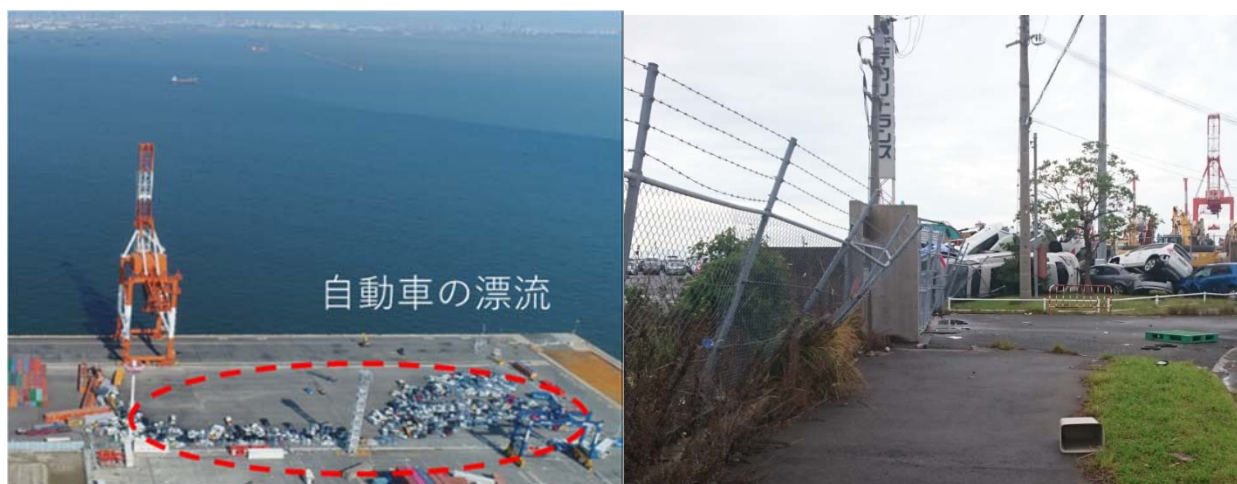
図5 自動車の漂流状況（六甲アイランド東側）

また、図5、図6は自動車の漂流状況である。

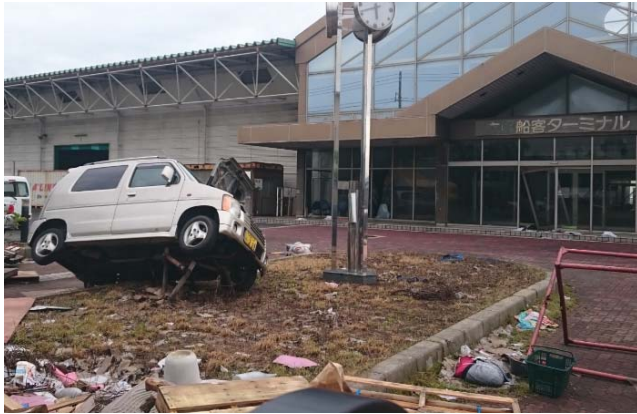
図6 自動車の漂流状況（六甲アイランド東側） 図7 六甲アイランド南側の浸水状況

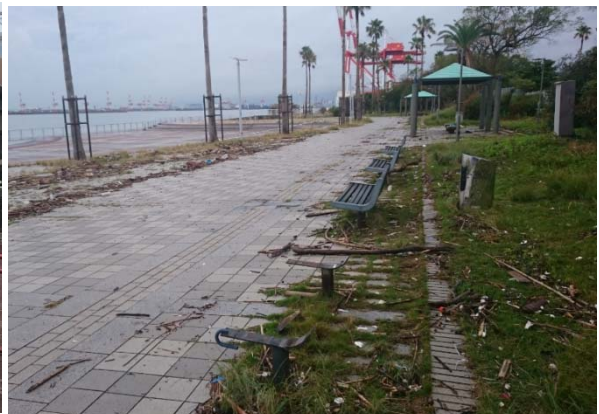
六甲アイランドの南側（図7）と西側は東側と比較すると浸水深が小さかったものの、浸水深は約1~1.5mほどあり、コンテナターミナルでは電源施設が高潮によって浸水（浸水深約1.3m）し、ガントリークレーン等の設備が稼働できない状態となった。

両地区では、事前に空コンテナを固縛していたものの多数の空コンテナが倒壊していた。

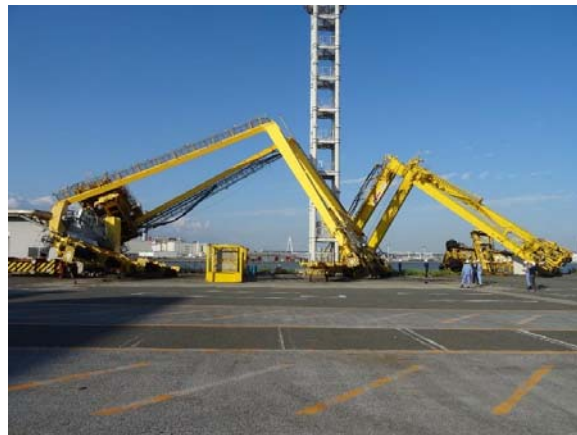
図8 強風によるコンテナを運ぶ車輛の逸走

夢洲コンテナターミナルは岸壁部で一部越波が発生した程度で、ヤードは浸水しなかった。高潮と波浪による被害は軽微だったが、強風により事前に固縛を行っていたものの、空コンテナが倒壊した。ただし、倒壊したのは、5段積みの空コンテナで、3段積みのコンテナでは倒壊の被害はなかった。また、強風によりコンテナを運ぶ車輛が逸走した（図8）。
