第3班（仙台・石巻）調査速報

2011.3.24

港湾空港の早期復旧をめざし、地震と津波による港湾及び空港の被害の実態と復旧状況を調査する。

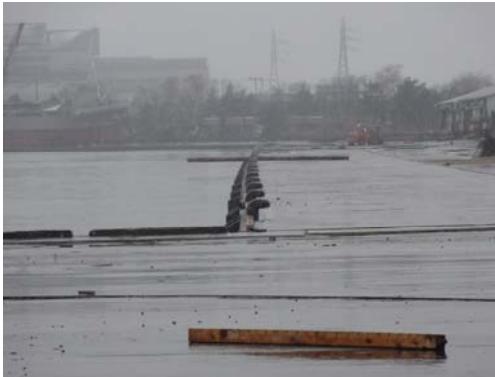
港内の倉庫や鉄筋コンクリートの事務所などは残っているものの（写真-1,2），倉庫のシャッターワーク等は大きな損傷を受けるとともに，事務所の1階部は窓ガラスが破れ，物が泥にまみれて散乱していた。

写真-1 大手埠頭西側の様子

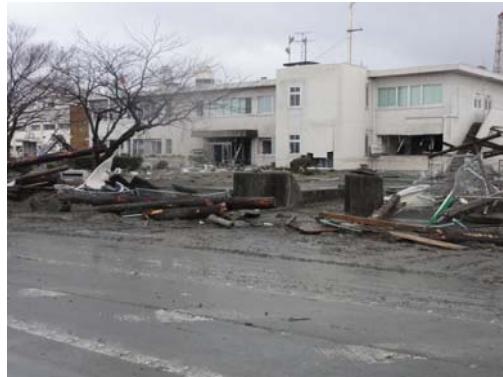
写真-2 大手埠頭背後の合同庁舎

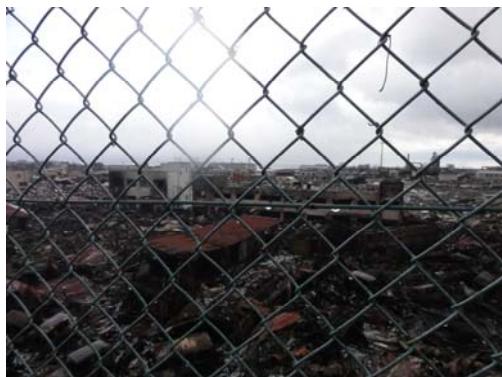
港外では鉄筋コンクリートの建物は残っているものの，木造建物が数百メートル程度内陸までほとんど倒壊していた（写真-3）。

写真-3 日本製紙敷地の高台から海岸にかけての様子

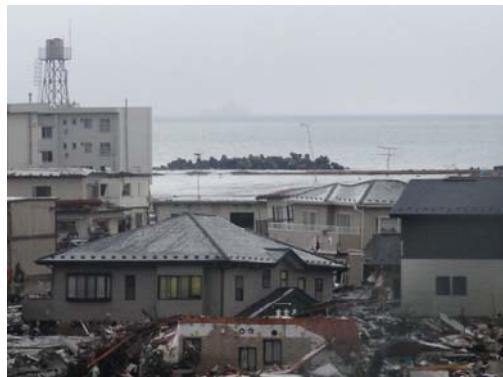
石巻港の港外北側では、がれきのため海岸には到達できなかつたため津波高は測定できなかつたが、遠方高台からの目視では、離岸堤群の内の2基は少なくとも大きく被災しているようには見えなかつた（写真-4）。

写真-4 離岸堤

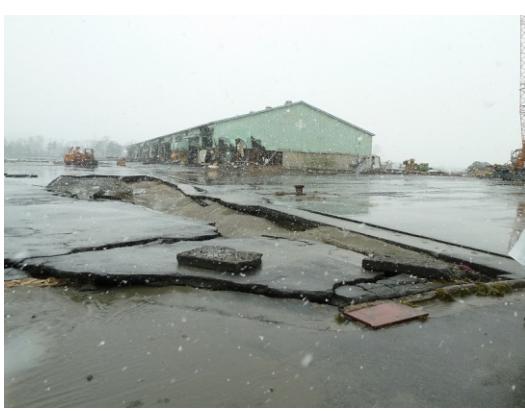
津波による瓦礫のため限られた場所のみの調査であったが、大手埠頭（矢板式・桟橋式岸壁）の岸壁本体に甚大な損傷は認められず、荷さばきヤードに沈下・陥没（写真-5）が確認された。大規模な液状化の発生は無かったものと考えられるが、一部で液状化により舗装に損傷が発生し、次に津波が作用し洗掘されたことによる沈下・陥没と考えられる。穀物用のアンローダー（荷揚げ用機械）が3機（免震機構を有さない）設置されていたが、1機がレールからの脱輪（写真-6）、残り2機は岸壁上に存在せず、車輪の一部のみが残留していた。地震動により海中に倒壊したものと考えられ、対策としてはアンローダーへの免震機構導入の技術開発が有効である。

写真-5 荷さばきヤードの洗掘による沈下・陥没

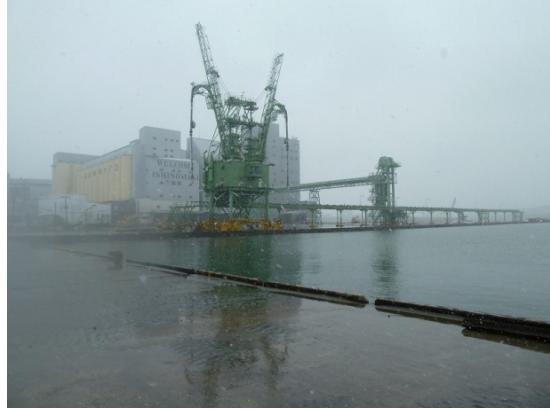
写真-6 穀物用アンローダー

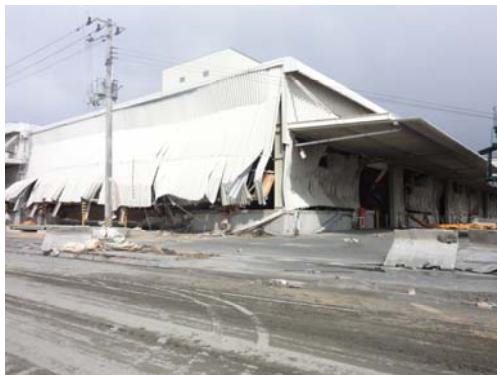
港内の倉庫は残っているものの、倉庫のシャッター等は大きな損傷を受けていた（写真-7）。また、タンクローリーやトラックなどの車が多数漂流し、建物等に損傷を与えていた（写真-8）。港外に面した建物では、1階だけでなく2階の窓ガラスも割れ、2階部にも津波が浸入していた（写真-9）。

写真-7 中野埠頭の倉庫

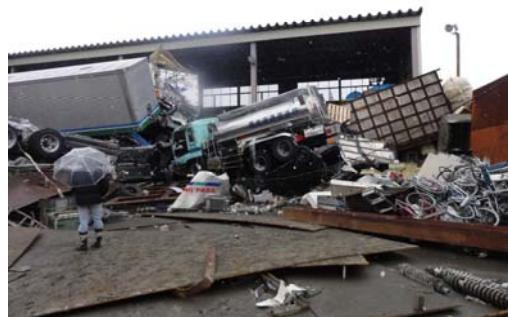
写真-8 雷神埠頭背後の建物

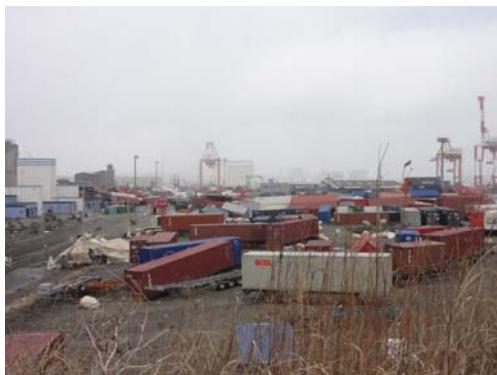
写真-9 高砂埠頭におけるコンテナ散乱の様子

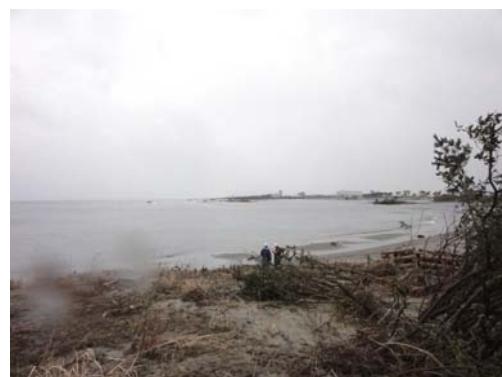
蒲生干潟前面の砂浜が消失し、蒲生干潟が海とつながっていた（写真-11）。

写真-11 蒲生干潟前面の海浜

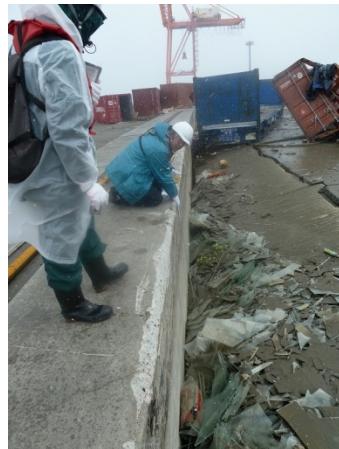
国際物流を担う高砂コンテナバース（耐震強化岸壁（幹線貨物対応））において、津波により多数のコンテナが散乱しているが、免震コンテナクレーン2機は免震機構が作動し健全であった。荷さばきヤードにおいて1.4m程度（写真-12）、エプロン部で2m程度の沈下・段差が発生した。当該岸壁は、岩ズリで埋め立てられていることから、地震時の搖すり込み沈下・粒子破碎などについて研究・検証が必要と考えられる。岸壁構造体の健全性が確認出来た場合には、復旧作業により機能回復が可能であると判断した。

写真-12 約1.4mの段差

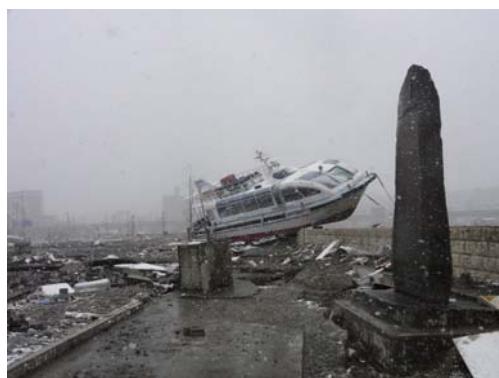
調査地点周辺の建物に大きな損傷は見られなかったものの、船舶やトラック、車などが多数漂流していた。

写真-13 西埠頭観光桟橋周辺の様子

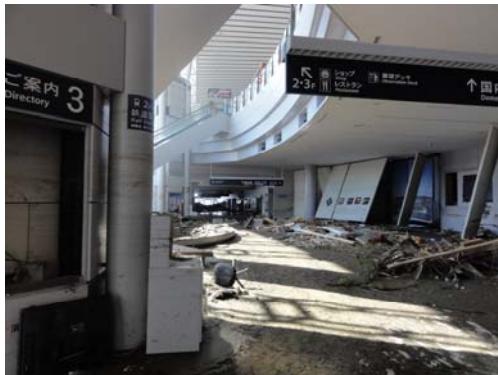
ターミナルの1階部では物が泥をかぶって散乱していた (写真-14).

写真-14 ターミナル内部の様子

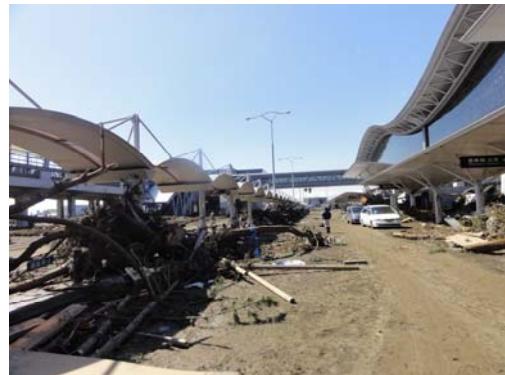
写真-15 ターミナル外部の様子

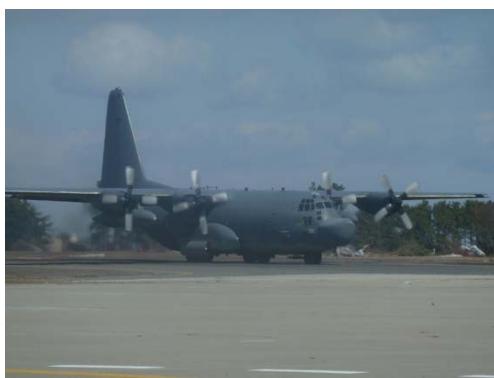
空港の主要施設である滑走路については、液状化対策を実施していたことから、一部軽微なクラックが発生しているが当面の支援輸送機の運航が可能な状態であることを確認し、大型貨物機 (写真-16) による物資輸送が開始された。空港において液状化対策の効果が確認できた初めての事例となった。一方海岸線に近い部分に位置する場周道路・駐機場で液状化 (写真-17) の発生による損傷・沈下の発生が確認されたことから、詳細な調査を実施すべく調査団を平成 23 年 3 月 21 日に派遣した。また、緑地帯に帶水が見られることから、止水壁の構築・ポンプアップなどの対策を実施する際には、舗装構造への影響を評価した検討および継続的な観測が必要と考えられる。

写真-16 着陸した大型輸送機

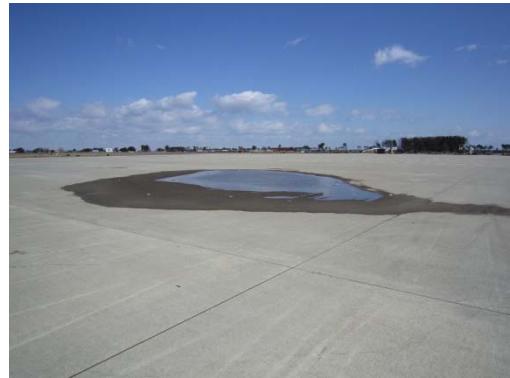
写真-17 液状化による駐機場舗装の沈下

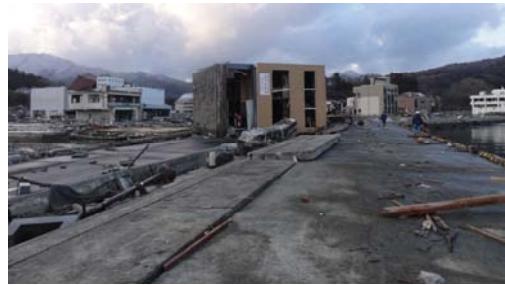
平野部にある木造家屋はほとんどすべて全壊していた。鉄筋コンクリート構造物は残っているものの、一部の鉄骨造ビルは横転していた (写真-18)。なお、これは、引波時に横転したものと思われる。

写真-18 岸壁近傍で倒壊した鉄骨造の建物

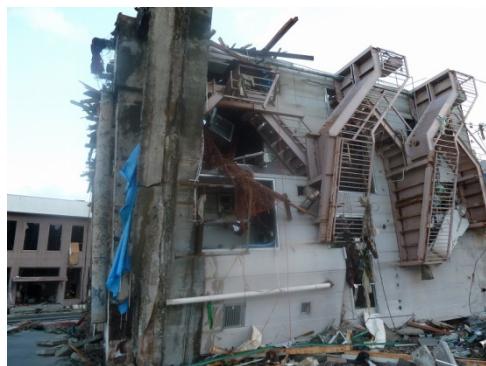
漁港岸壁から約60m内陸部に建設されていた4階建ビルが転倒し約23m陸側に移動している。ビルの基礎杭は、概ね杭頭部分で破断しているが、1本は杭頭部分の鉄筋でぶら下がっている。地震により液状化現象が発生し緩んだ地盤になった後に、津波が作用したため引き抜けが生じた地震と津波の複合被災事例と考えられる。(写真-19) 防潮堤・水門・陸閘などの施設設計の際に、基礎の耐震性を考慮する必要性が示唆された。

写真-19 転倒した4階建ビル. 左端に杭がぶら下がっている

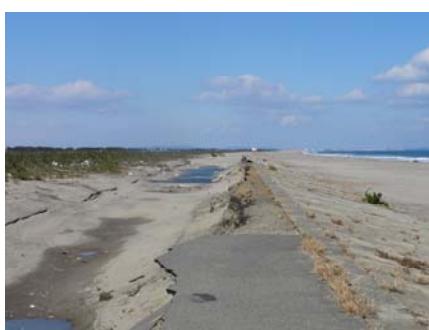
- ・金華山沖 GPS 陸上局はコバルトライン通行止のためたどり着けず。
- ・仙台空港前面海岸 護岸（高さ約6m）・砂丘（高さ約10m）背後の津波の痕跡高さ 12.2m
護岸背後で大規模な洗掘（深さ約2m、岸沖方向幅約25m）が生じており、それにより、護岸が壊れていた（写真-20, 21）。

写真-20 護岸とその背後の洗掘 (北側)

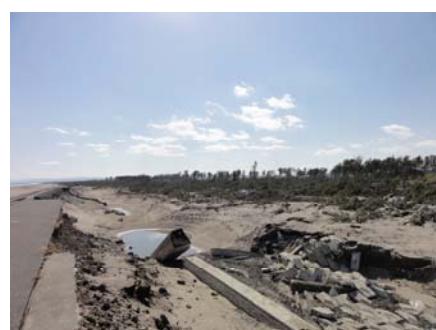
写真-21 護岸とその背後の洗掘 (南側)

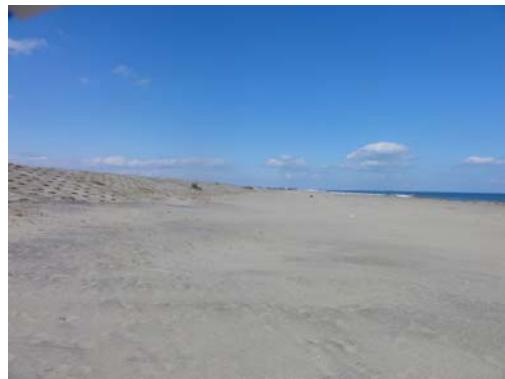
砂浜は、護岸前面まで一様勾配斜面となっていた（写真-22）。通常の砂浜は、汀線から風波の遡上地点までは一様勾配斜面であり、それより陸側はしばらく水平となっていることが多い。護岸を越える津波の通過によって、そのような地形がならされて一様勾配斜面になったと考えられる。ただし、津波前の地形は不明であるものの、護岸前面での土砂移動量や護岸を越えての土砂移動量は小さいと考えられる。

写真-22 護岸前面の砂浜

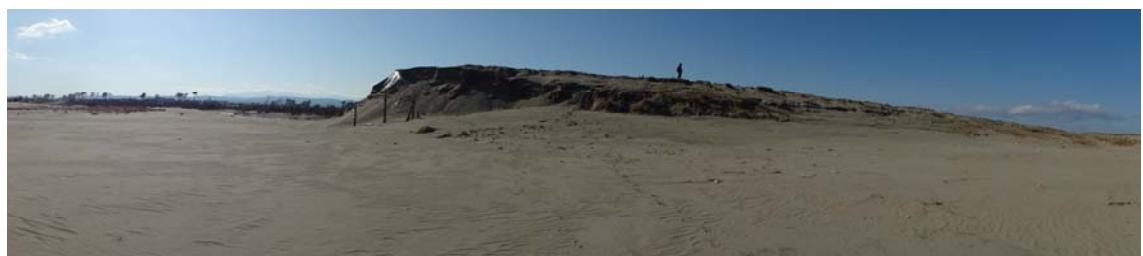
- ・閑上漁港南側海岸（名取川左岸側） 人工砂丘（高さ約 9m）背後の津波の痕跡高さ 6.7m
人工砂丘（高さ約 9m，幅約 10m，沿岸方向長さ約 40m，写真-23）背後では、人工砂丘上を津波が通過した痕跡はあるものの、津波の勢いは小さく、松が倒れずに残っていた（写真-24）。

写真-23 人工砂丘

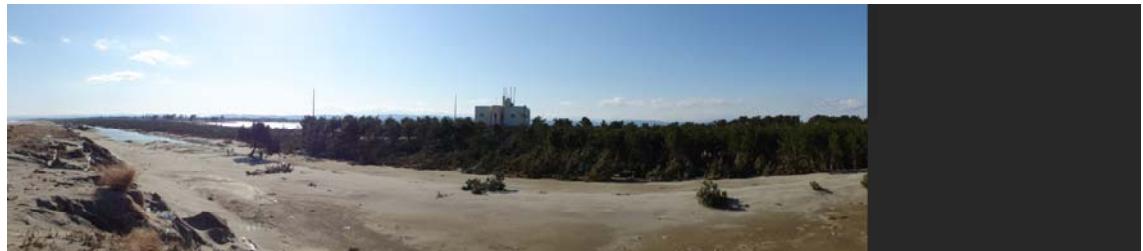
写真-24 人工砂丘背後の松林の様子

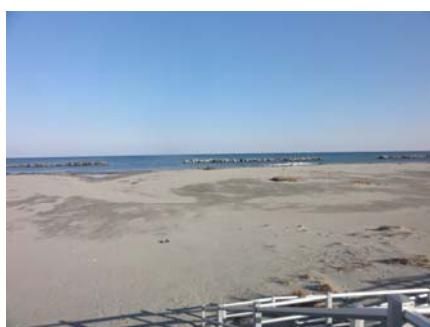
- ・深沼海水浴場海岸（荒浜海岸，名取川右岸側）
護岸（高さ約 5m）背後の津波の痕跡高さ 9.7m
離岸堤のブロックは飛散しておらず、安定している様子であった（写真-25）。
護岸背後では、洗掘がほとんど生じていなかった（写真-26）。護岸天端と背後砂面との高低差が、前述の仙台空港前面海岸より小さかったことが、洗掘が小さい原因のひとつであると考えられる。

写真-25 離岸堤

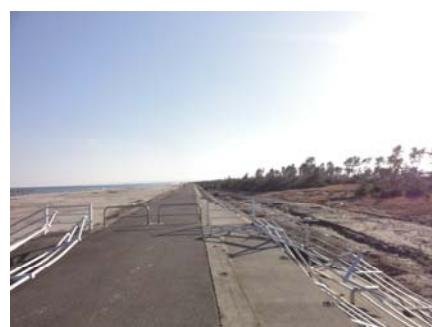
写真-26 護岸
