TECHNICAL NOTE of
National Institute for Land and Infrastructure Management

TECHNICAL NOTE
OF
THE PORT AND AIRPORT RESEARCH INSTITUTE

台風1330号にともなう高潮等によるフィリピンの港湾および その周辺地域における被害調査報告

Damage to Ports and their Surrounding Areas in the Philippines
due to Storm Surge and Waves of 2013 Typhoon Haiyan

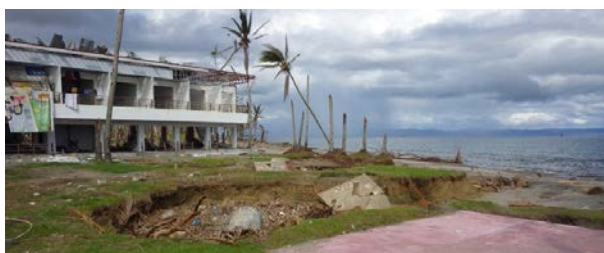
タクロバンに南に位置するパロの海岸でも、写真-4.4に示すように、護岸の決壊、法尻地盤の洗掘、中詰石の後背地への飛散が見られた。この護岸の高さはDL+3.4m程度である。この公園の南隣には写真-4.5に示すホテルがある。床面の高さがDL+3.2m程度の1階では、コンクリート・ブロックと化粧版からなる厚さ15cmほどの隔壁が破れていた。浸水位を示す痕跡は見つからなかった。

写真-4.5 オリエンタル・レイテ・ホテル
(第1回調査)

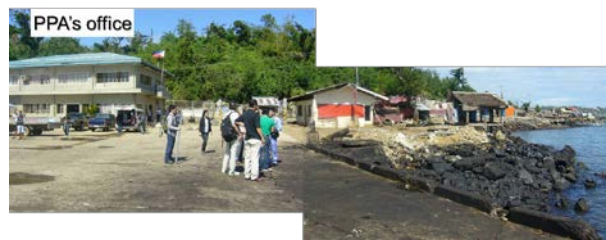
これらを参考に事務所と荷役施設を踏査した。写真-4.6において、右手(北側)の岸壁や岩場が油で黒ずんでいるのが分かる。事務所の右隣の建物では、海に面した厚さ約15cmのコンクリート外壁の一部が壊れていた。事務所とその右隣の建物において、明瞭な浸水の痕跡を見つけることはできなかったが、関係者からのヒアリングを通じて最も確からしい3点を選び、その高さを計測すると、DL+4.8～5.1mであり、これは高潮偏差で4.1～4.4mに相当する。6章の高潮推算値も4.0m程度でこれに近い。写真-4.7が吸い出しで壊れた埋立護岸である。

写真-4.6 エスタンシア港(港湾公社)の事務所

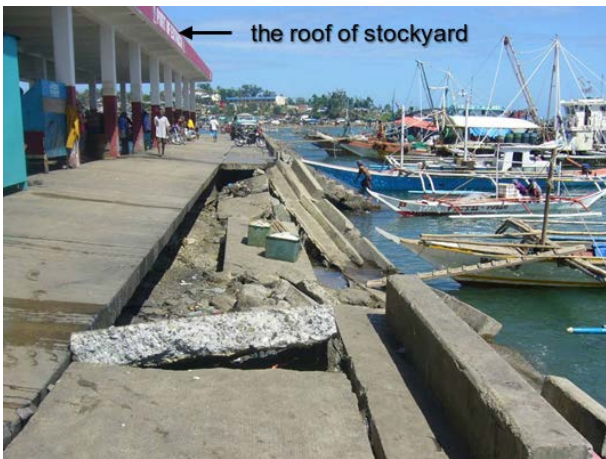
写真-4.8が破壊された護岸、浸水した仕分け場である。この写真の左奥には写真-4.9に示す事務所があり、屋根、一階の窓や壁が壊れていた。建物内に明瞭な浸水の痕跡を見つけることはできなかった。事務所の左手に2つのコンテナが傾いて止まっているのを確認した。

写真-4.8 エスタンシア港（市営）の岸壁の破壊

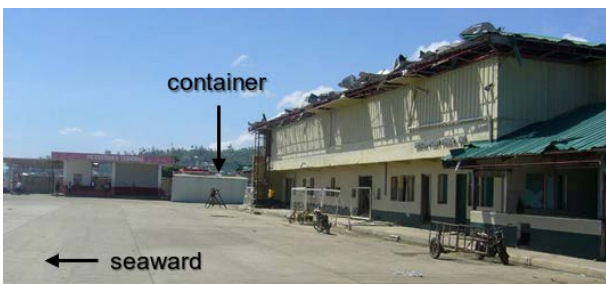
写真-4.9 エスタンシア港（市営）の事務所

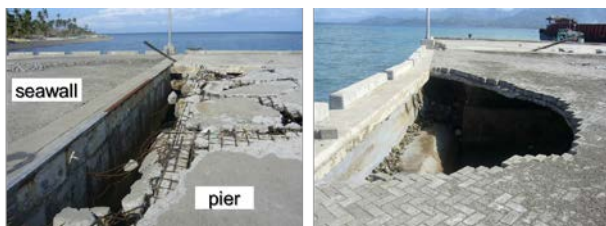
写真-4.13 リパタ港の栈橋および岸壁の破壊

写真-4.13の左は埋立護岸に接した栈橋の端が欠落したものである。護岸の前面で重複波ができ、その揚圧力によって鉄筋コンクリートの床板が吹き飛ばされたものと考えられる。写真-4.13の右は岸壁に空いた穴であり、吸出しによるものと考えられる。沖合に岩の列ができているのも目視によって確認した。海の色がその辺りで変化しており、この港がリーフ状の地形になっているものと思われる。

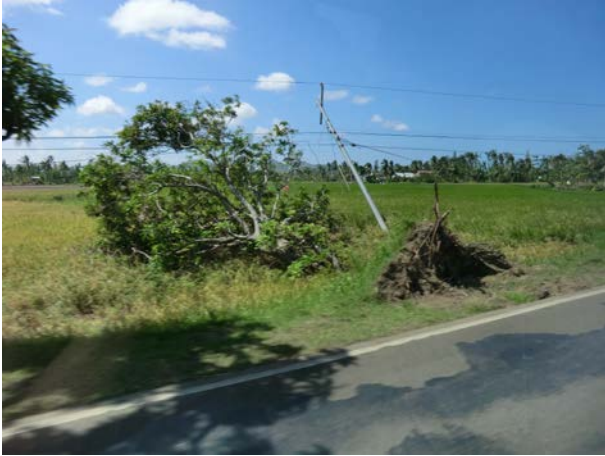
写真-4.16 被害が生じた電柱
(エスタンシア港～クラシ港)

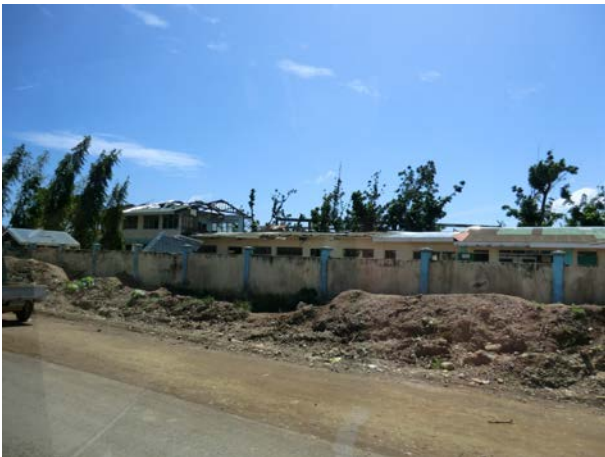
パナイ島の内陸部における風による被害程度の定性的に把握するため、写真-4.17および写真-4.18に示すように、およそ同じ構造をした学校の被害程度を指標として評価すると、エスタンシア港からクラシ港の区間が最も大きく、次いで、クラシ港からドマギット港の区間、ドマギット港からカティックラン港の区間となり、そして、パナイ島西部に位置するカティックラン港からリパタ港の区間では風の被害は特に小さい。これは、パナイ島の東部に上陸した台風1330号は上陸後に勢力を減衰したこと、そして、パナイ島西部は山間地が広がっていることが原因だと考えられる。

写真-4.17 学校の状況 (エスタンシア港～クラシ港)

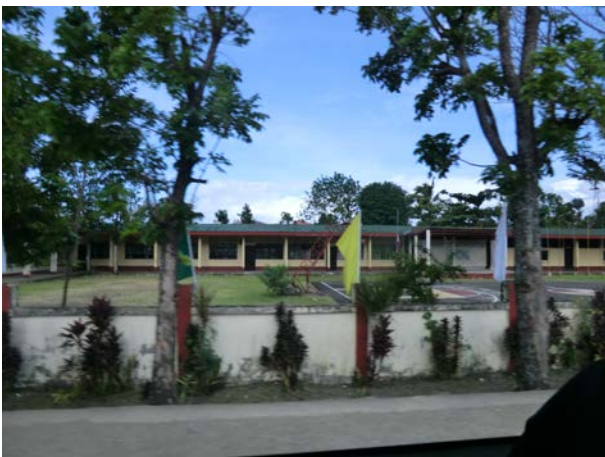
写真-4.18 学校の状況 (カティ克蘭港～リパタ港)

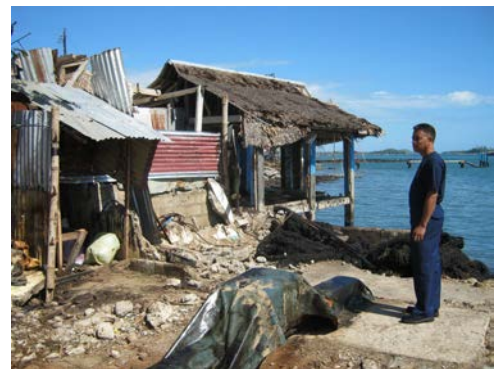
港湾運営事務所は写真-5.2に示すようにRC構造の2階建ての建物である。台風1330号の高潮により1階が浸水し、風による屋根や2階の窓ガラスの破損があったものの、建物の構造には大きな被害がみられず、住民の一時避難には問題なかった。これに対して、事務所に隣接する木造の倉庫 (写真-5.3) およびその背後にある沿岸警備隊の栈橋 (写真-5.4) は台風1330号による高潮や風により半壊していた。

写真-5.3 破壊された木造倉庫（エスタンシア港）

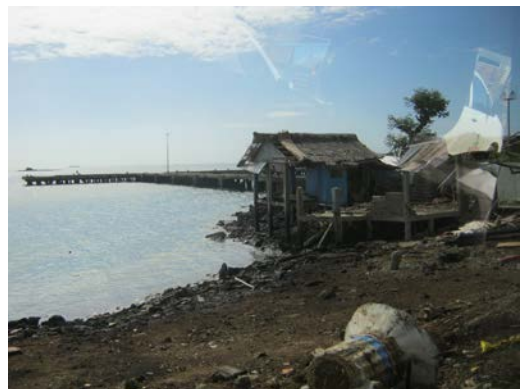
写真-5.4 破壊された沿岸警備隊の棧橋（手前）
（エスタンシア港）

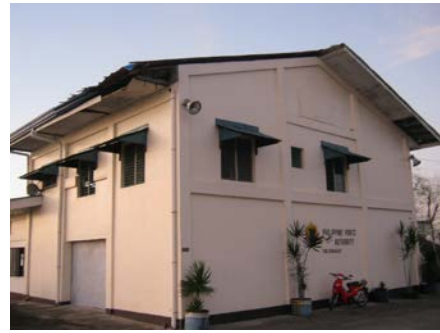
港湾運営事務所は写真-5.6に示すようにRC構造の2階建ての建物であり、写真-5.7に示すように台風1330号の風により屋根や窓ガラスの破損がみられた。事務室のある2階は雨漏りがするため、居室を移しているものの建物の構造には大きな被害がみられなかった。

写真-5.6 港湾運営事務所 (ドマギット港)

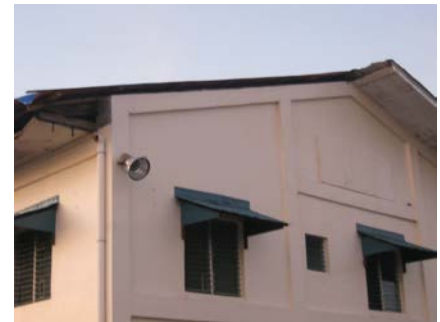
写真-5.7 港湾運営事務所の屋根の一部が破損 (ドマギット港)

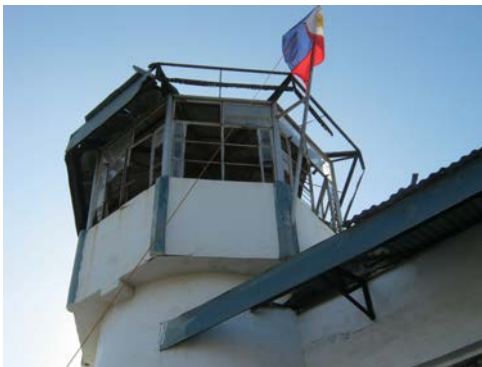
港湾運営事務所の概観は写真-5.21に示すとおりである。階上に見張所があり、写真-5.22に示すように台風1330号の風を受けて屋根と窓ガラスが破損していた。平面図の右下に沿岸警備隊詰所があった。

写真-5.22 風で破損した見張所（クラシ港）

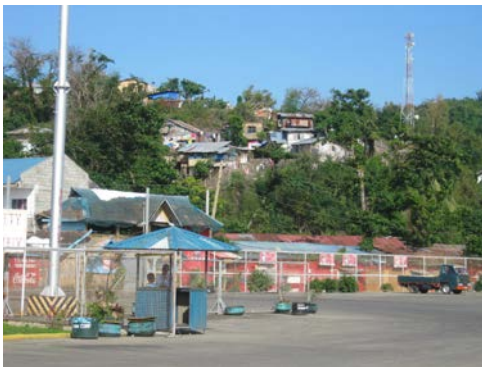
背後の集落は、写真-5.23に示すようにトタン造りの建物であり、平地だけでなく、背後の高台にも建設されていた。ヒアリングによれば、高台の影響により、集落の付近は風が減衰し、構造物への被害は比較的少なかった。

写真-5.23 背後の集落（トタン造り）（クラシ港）

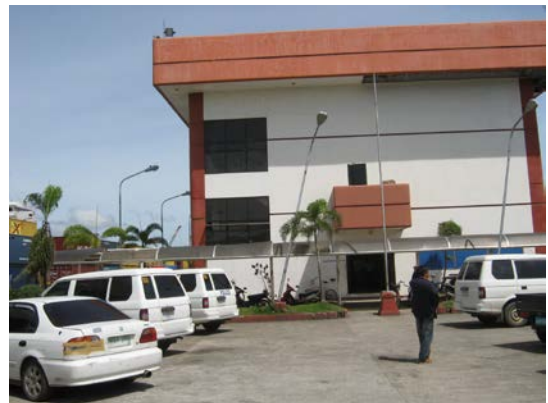
港湾運営事務所は、写真-5.24に示すようにRC製の3階建ての建物である。構造自体には大きな被害は見られなかったが、写真-5.25に示すように、高潮が浸水した部分では、窓ガラスが割れるなどしている。

写真-5.24 港湾運営事務所（タクロバン港）

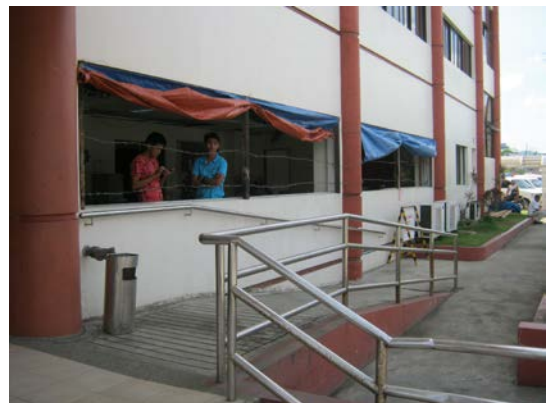
写真-5.25 1階の窓が破損した港湾運営事務所（タクロバン港）

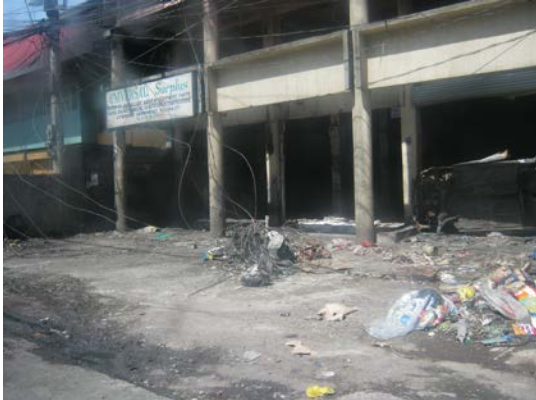
背後の集落は、写真-5.26および写真-5.27に示すとおりである。市街地にはRC構造の複数階の建物があり、台風1330号による被災を受けて、下層階の壁や窓ガラスは破損しているが、構造の骨組みは残っていた。タクロバン港周辺は平坦になっており、鉛直避難が重要と考えられる。また、トタン造りの建物も多く、台風1330号の高潮による流れの影響により、大きく被災していた。

写真-5.26 背後の集落の被災（コンクリート造り）
（タクロバン港）

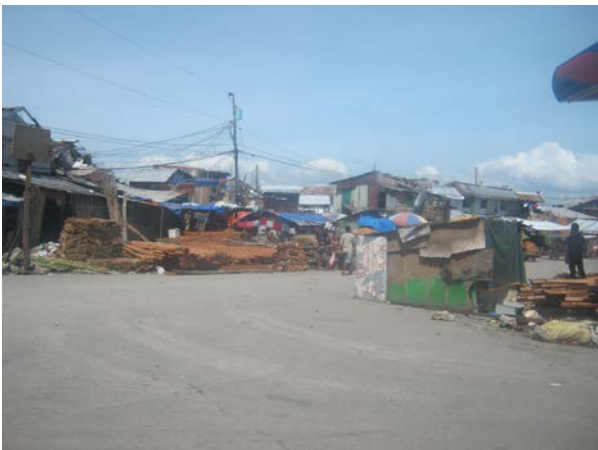
写真-5.27 背後の集落の被災（トタン造り）
（タクロバン港）

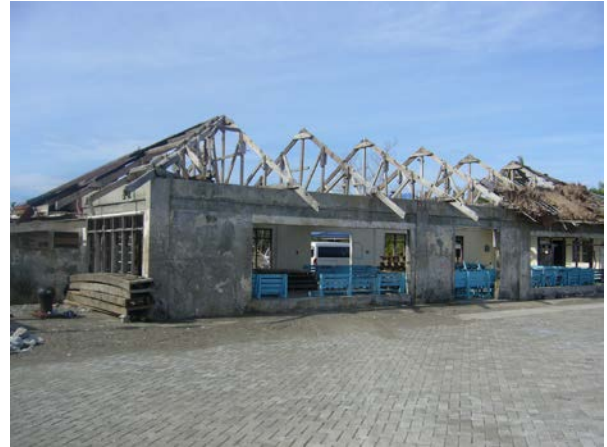
旅客待合所は、ドマギット港(③)、リパタ港(④)およびカティ克蘭港(⑤)の3つの港湾にあり、すべてRC構造であった。ドマギット港およびカティ克蘭港では、港湾運営事務所の1階部分に設置されており、旅客待合所に避難しても浸水がある場合には、港湾運営事務所への移動を余儀なくされると考えられる。また、リパタ港では旅客待合所が単独で設置されていたが、写真-5.31および写真-5.32に示すように、風により建物の屋根と窓ガラスが破壊され、避難者が安全に滞在できない状況であった。

写真-5.31 風により被災した旅客待合所 (リパタ港)
