TECHNICAL NOTE

**No.1325**      June 2016

マルチコプターを利用した港湾施設・海岸保全施設の  
点検に関する検討

# **A Basic Study for Application of Multicopter in Visual Inspection of Port and Shore Protection Facilities**

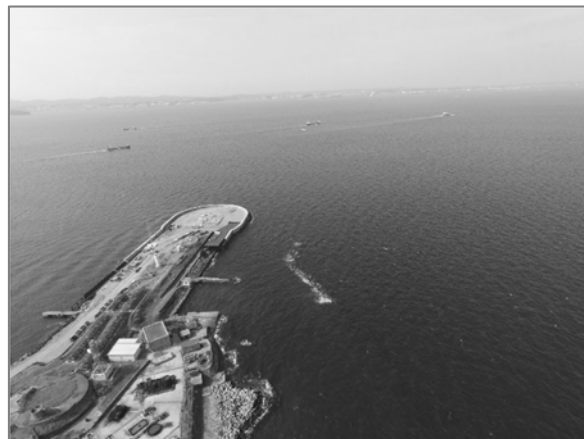
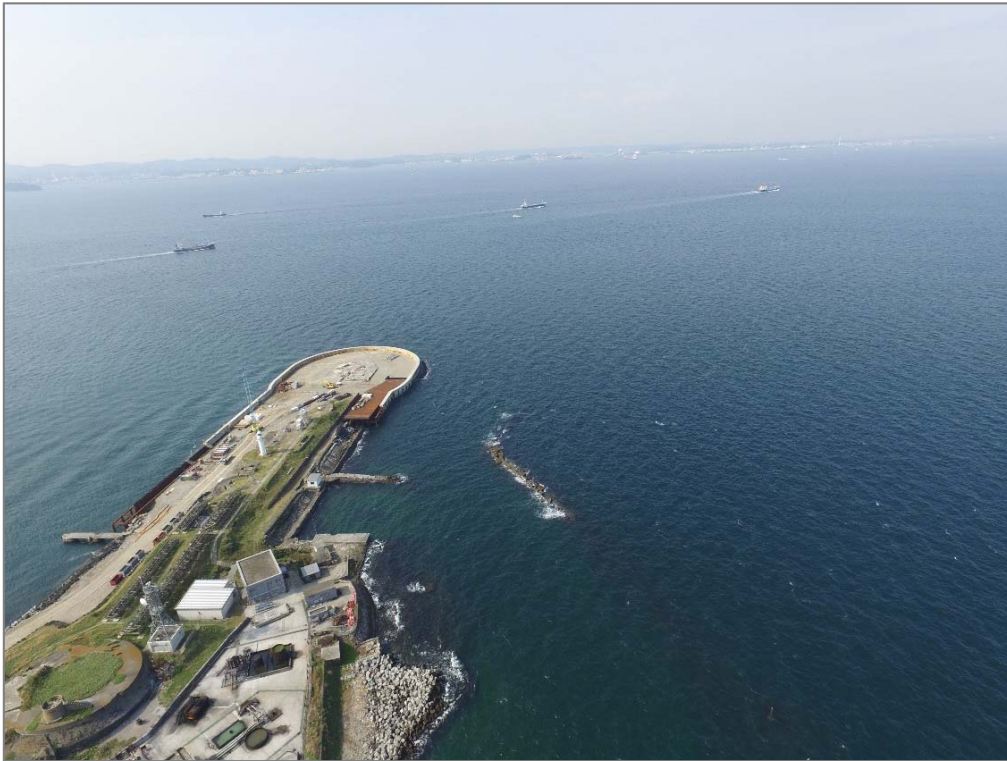
写真-4.2 および写真-4.3 は航路および泊地を撮影したものである。

マルチコプターを利用することで広範囲の浮遊障害物の分布状況の確認を行えることから、港湾ガイドラインに基づく水域施設の点検診断は可能である。水域施設が陸域から離れている場合は、船舶にて点検対象施設へ移動し、船舶上からマルチコプターの離着陸を行うことで点検診断が可能になる。また、浮遊障害物を発見した場合は、マルチコプターの撮影位置情報を回収作業する船舶へ伝達することで、効率的な回収作業の実施が可能になると考えられる。

写真-4.2 航路(高度約 130m)

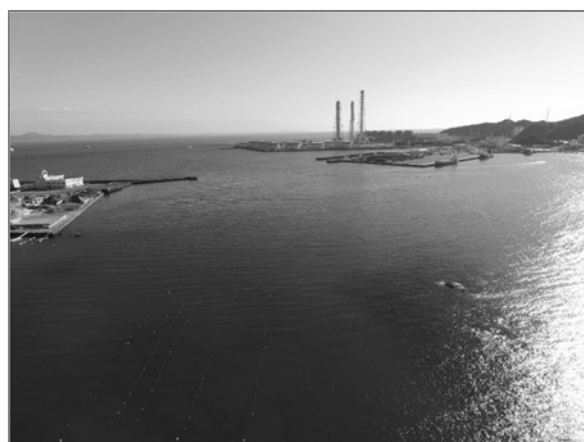
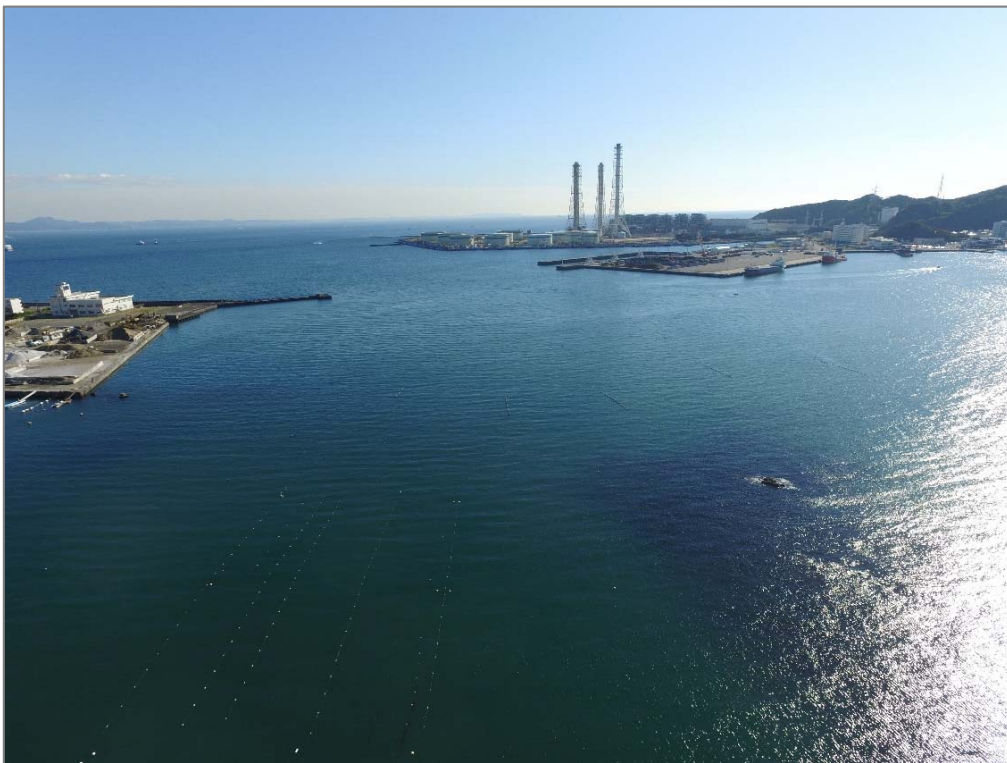
写真-4.3 泊地(高度約 60m)

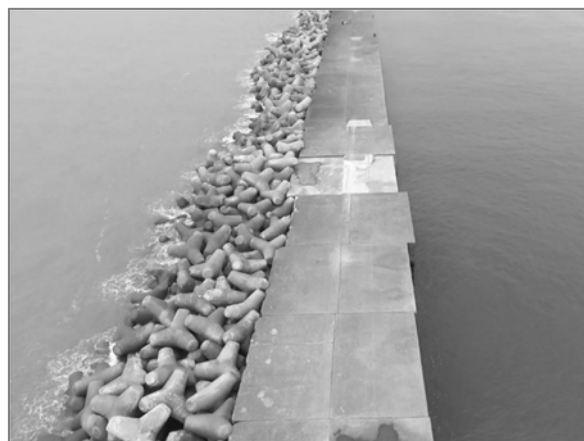
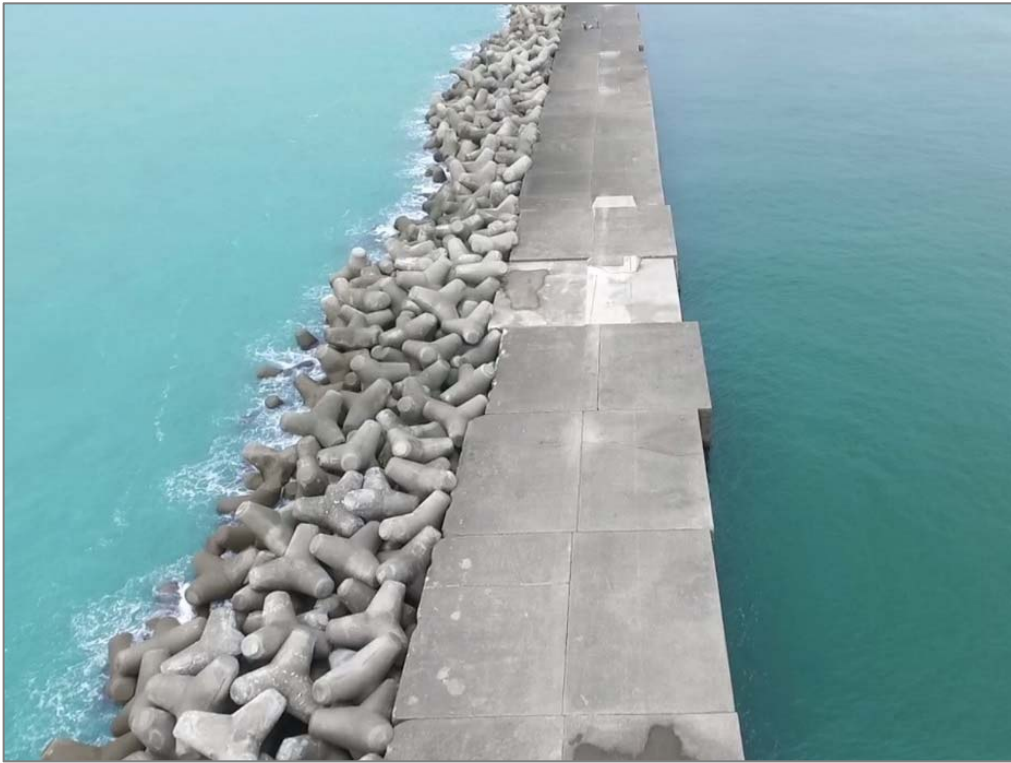
写真-4.4 および写真-4.5 は防波堤を撮影したものである。いずれの画像とも、隣接する防波堤とのずれを確認できた。また、写真-4.4 からはケーソンの段差の有無も確認できた。

写真-4.4 防波堤のずれ(高度約 30m)

港湾ガイドラインにおける防波堤の移動・沈下に関する点検項目と劣化度の判定基準は表-4.3<sup>4)</sup>となっている。防波堤の幅など既知の寸法との対比からおおよそのずれもしくは段差を推定できるため、劣化度の判定は可能である。

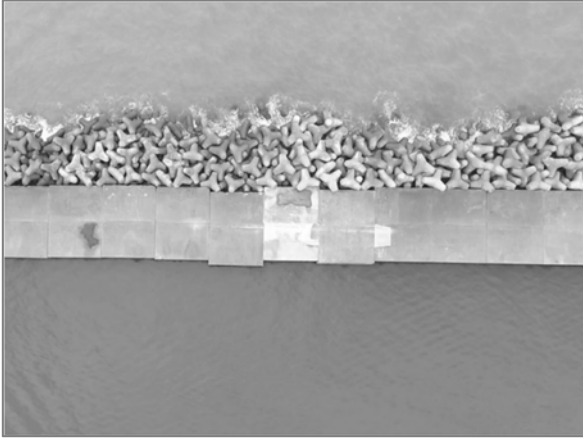
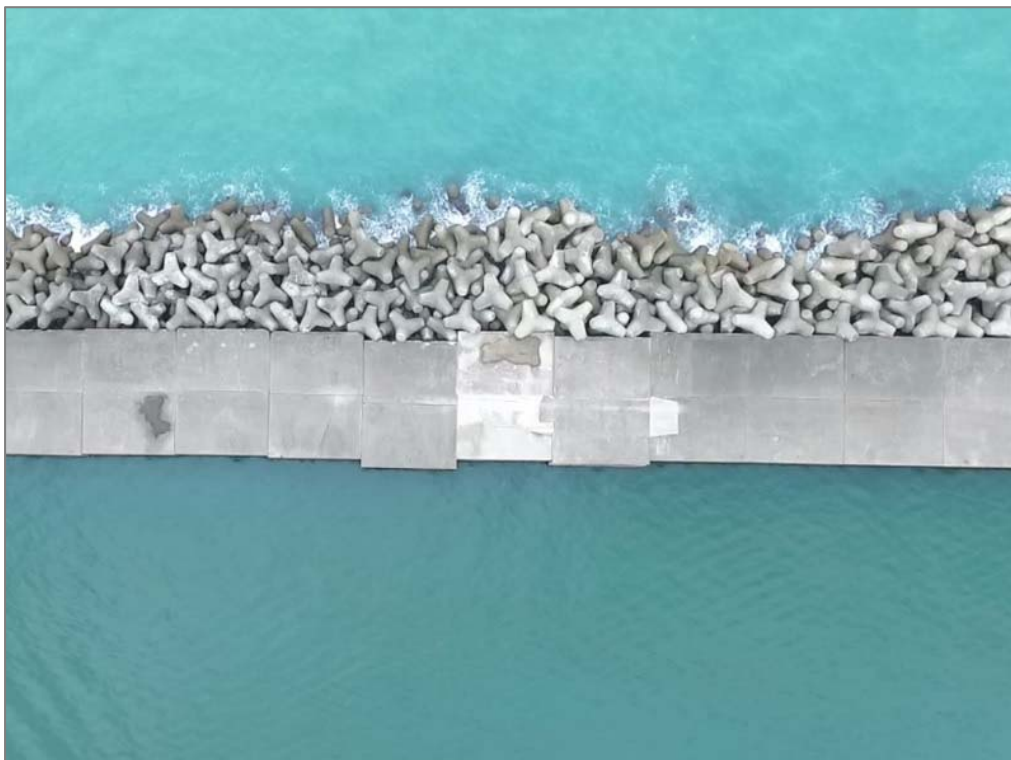
写真-4.5 防波堤のずれ(高度約 60m)

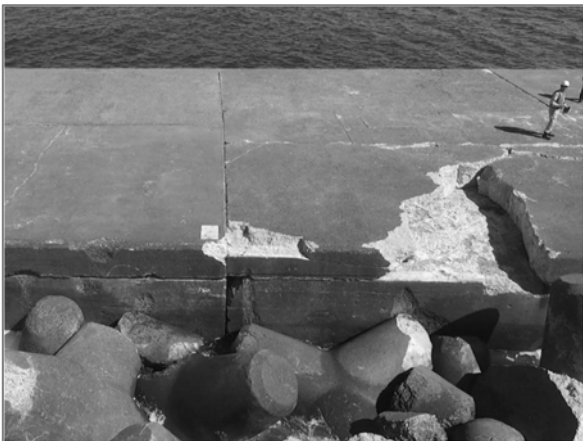
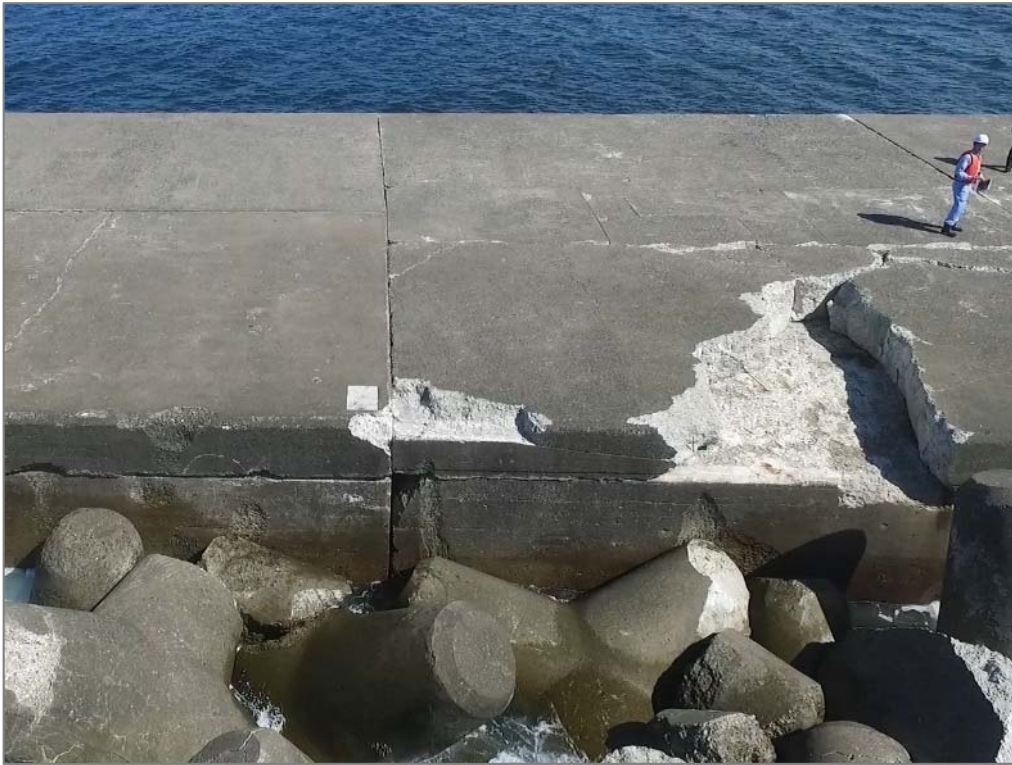
写真-4.6は防波堤のケーソンおよび上部工に生じた欠損、写真-4.7は防波堤の上部工に発生したひび割れを撮影したものである。港湾ガイドラインにおけるケーソンおよび上部工の点検項目と劣化度の判定基準は表-4.4<sup>4)</sup>および表-4.5<sup>4)</sup>となっている。従来では、現地踏査によりひび割れを確認・記録する方法が一般的であるが、マルチコプターを利用して真上から施設を撮影することで、延長の長い防波堤の上部工の状況を短時間で確認できた。

上部工の判定基準のうちひび割れ幅によるものについては、画像からひび割れ幅を推定できなかったが、ひび割れの有無を確認できた。また、ケーソンおよび上部工の欠損は、消波工で覆われていない水面上の部分について確認できた。

写真-4.6 上部工の欠損(高度約 10m)

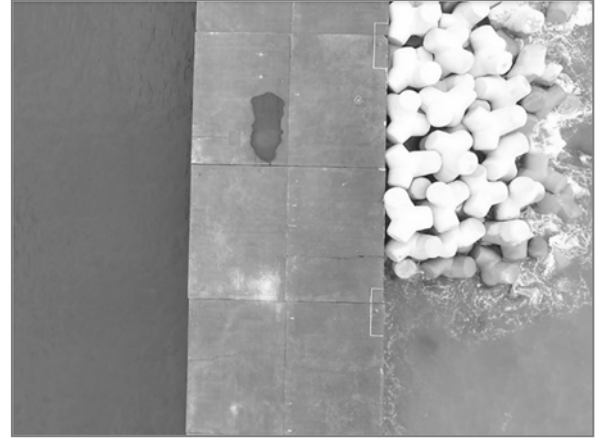
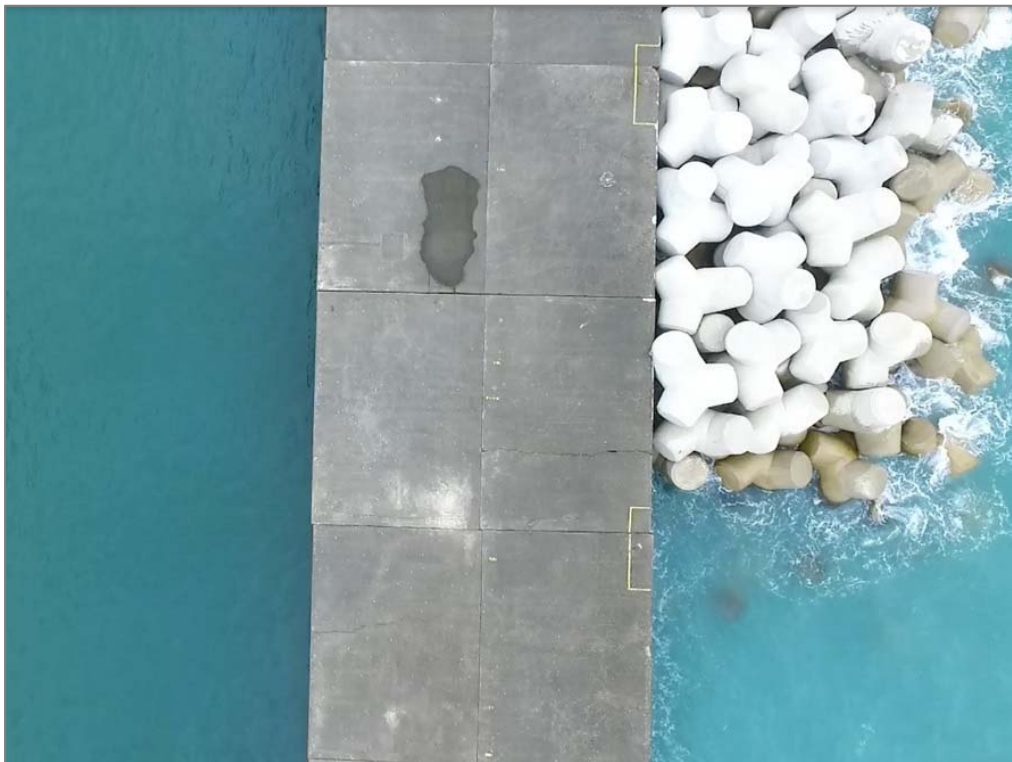
写真-4.7 上部工のひび割れ(高度約 50m)

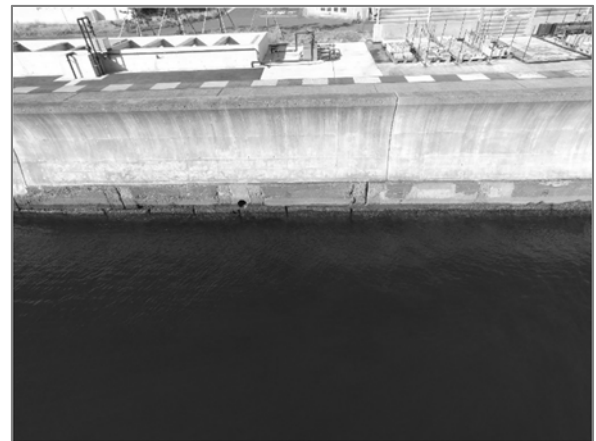
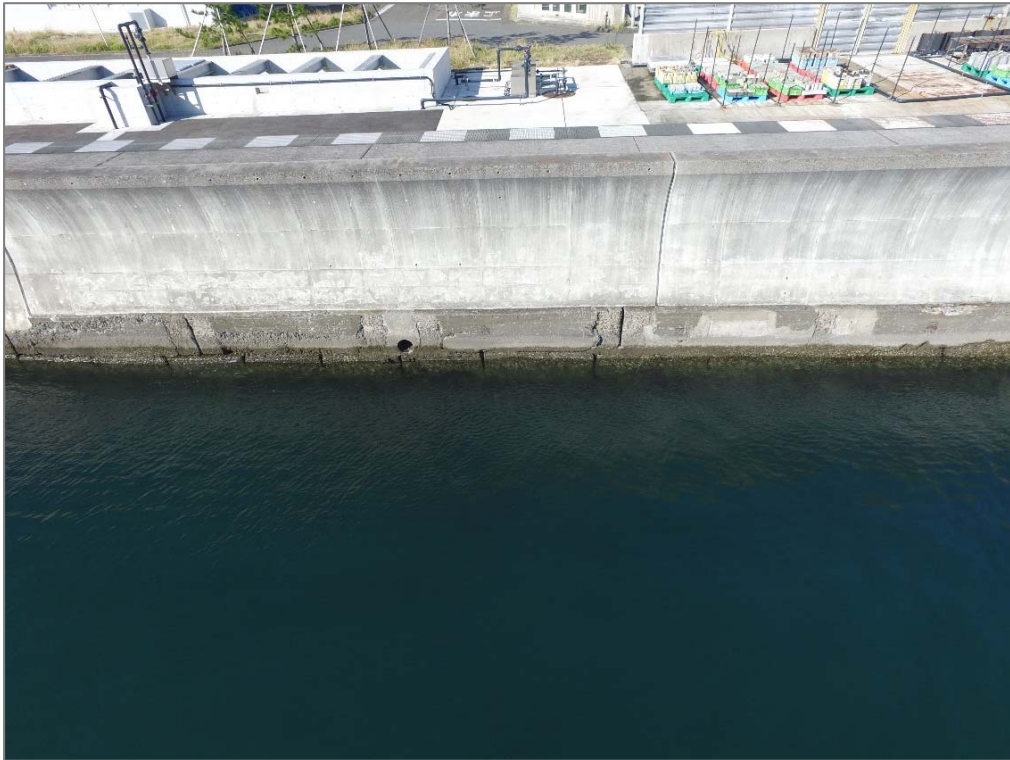
写真-4.8は護岸の波返しを海側から撮影したものである。写真-4.8を拡大したところ、ひび割れの発生を確認できた。波返しの海側部分など海側からのみ目視が可能部位についても、マルチコプターの利用が有効と考えられる。

写真-4.8 上部工(波返し)(高度約 5m)

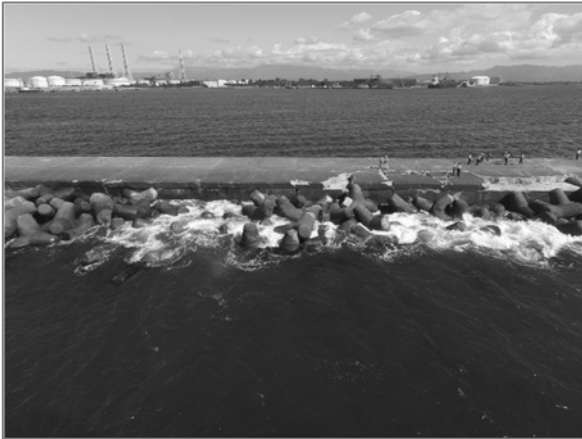
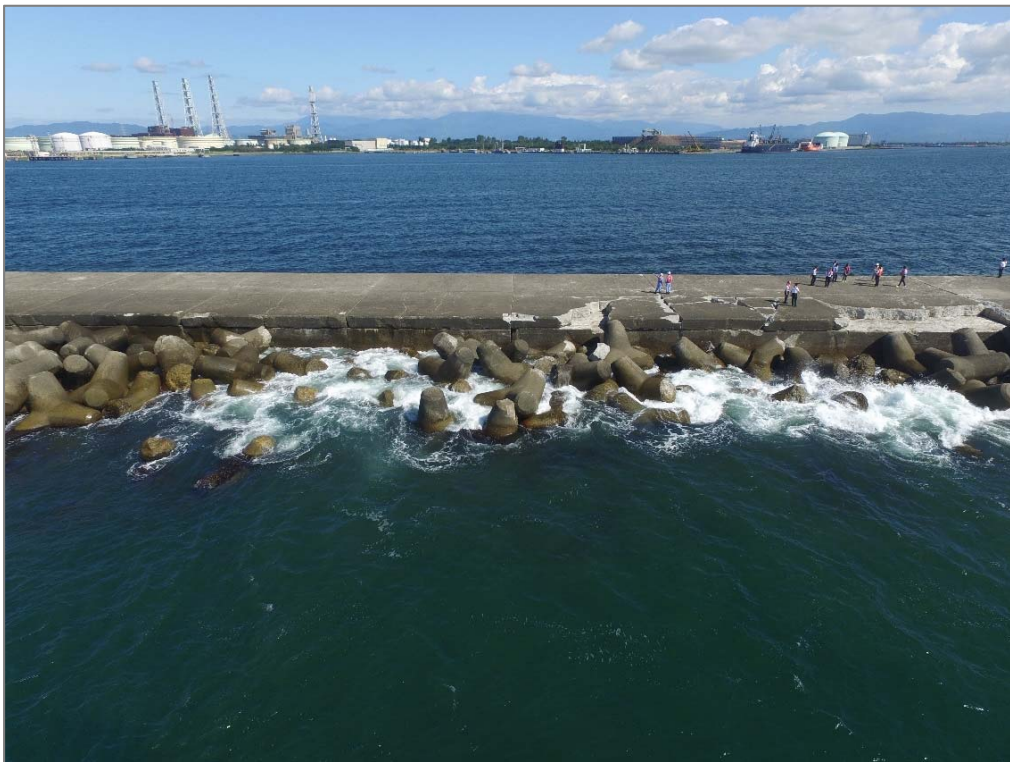
写真-4.9は写真-4.6と同位置を若干遠方から撮影したものである。港湾ガイドラインにおける防波堤ケーソンおよび上部工の点検項目と劣化度の判定基準は表-4.6<sup>4)</sup>となっている。撮影時に波浪によってマルチコプターが飛沫を浴びる恐れがあったため、写真-4.9は消波工に対して上空から斜め方向に撮影したが、劣化度判定に資する画像を撮影できた。ただし、消波工の正面から撮影した方が、消波工断面の減少を確認しやすいと考えられる。

写真-4.9 消波工の一部移動(高度約11m)

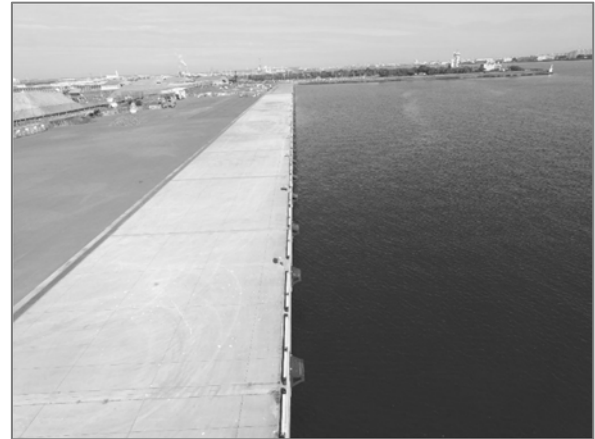
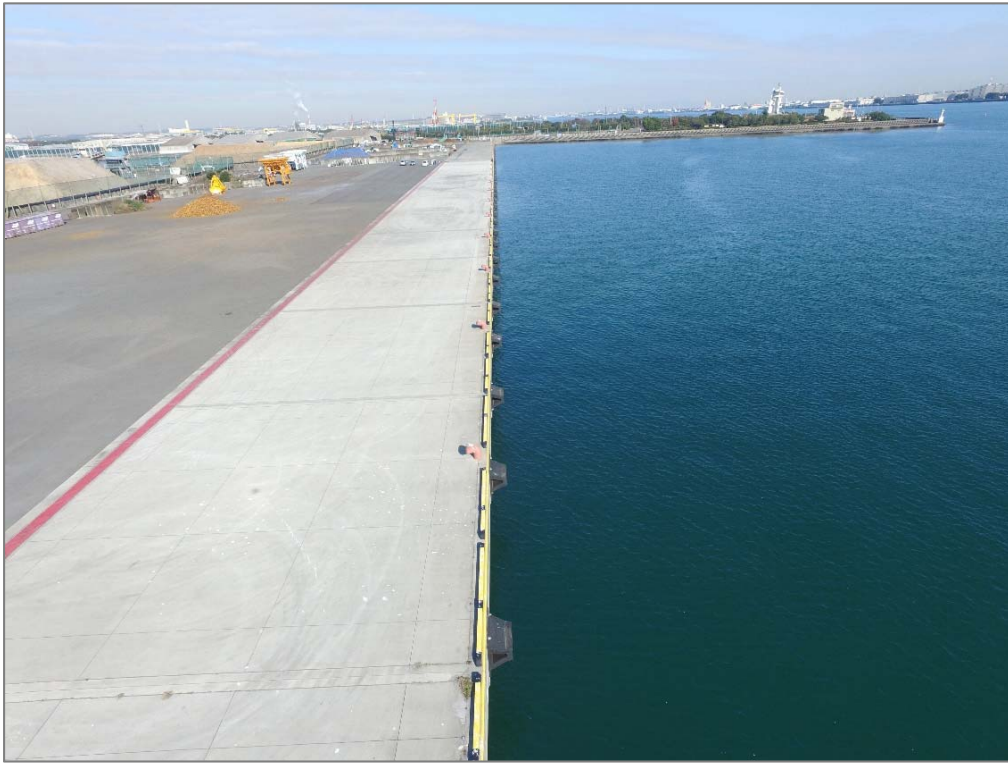
写真-4.11 栈橋の岸壁法線(高度約16m)

写真-4.11 は直杭式横栈橋の岸壁法線を撮影したものである。港湾ガイドラインにおける直杭式横栈橋の岸壁法線の点検項目と劣化度の判定基準は表-4.7<sup>4)</sup>となっている。栈橋の幅など既知の寸法との対比からおおよその凹凸、出入りを推定できるため、劣化度の判定は可能である。

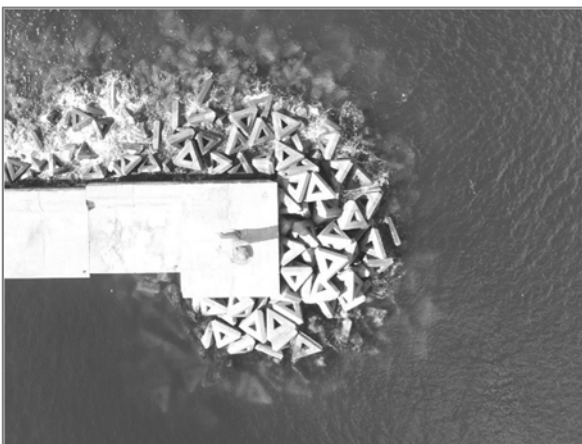
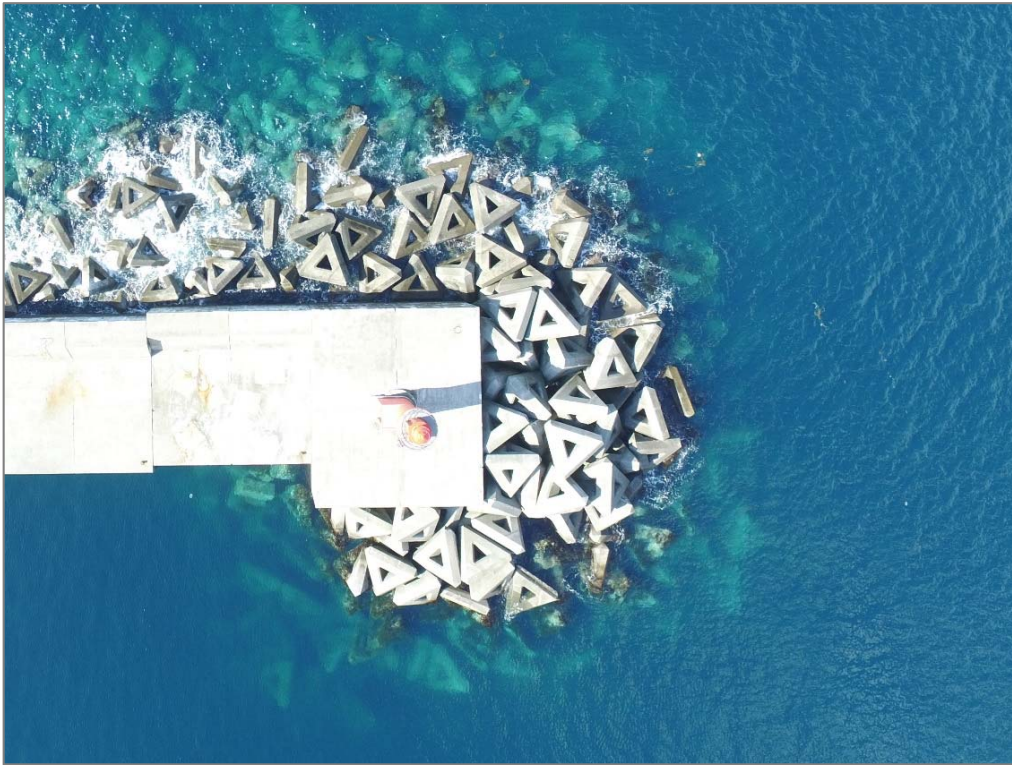
写真-4.10は、荒天により消波工が崩れた防波堤を撮影したものである。画像から、被災箇所の範囲や被災の程度を確認できた。

写真-4.10 荒天で被災した防波堤(高度約90m)

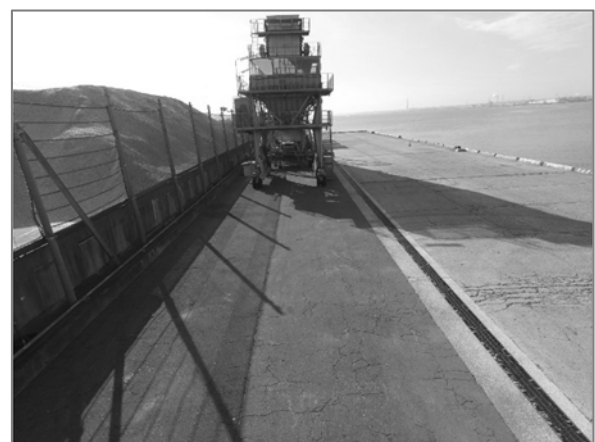
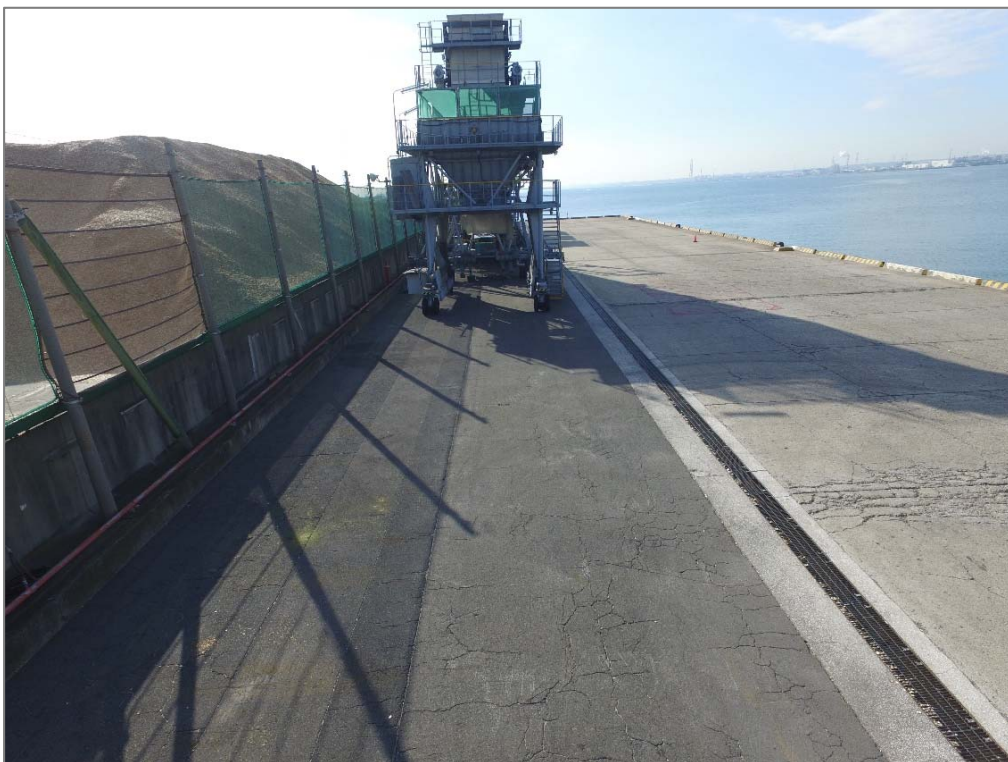
写真-4.12 および写真-4.13 は直杭式横栈橋背後の土留め(ブロック式)のアスファルト舗装を撮影したものである。また、写真-4.14 および写真-4.15 は直杭式横栈橋上のコンクリート舗装を撮影したものである。港湾ガイドラインにおける直杭式横栈橋のエプロンの点検項目と劣化度の判定基準は、表-4.8<sup>4)</sup>および表-4.9<sup>4)</sup>となっている。画像から、エプロンの沈下・段差・わだち掘れの発生の有無を確認できたが、それらの状態を数値的に評価できなかった。ただし、舗装のひび割れ度およびひび割れ率は、画像からひび割れの長さもしくはひび割れ面積を測定することで算定が可能だった。

写真-4.12 アスファルト舗装(高度約7m)

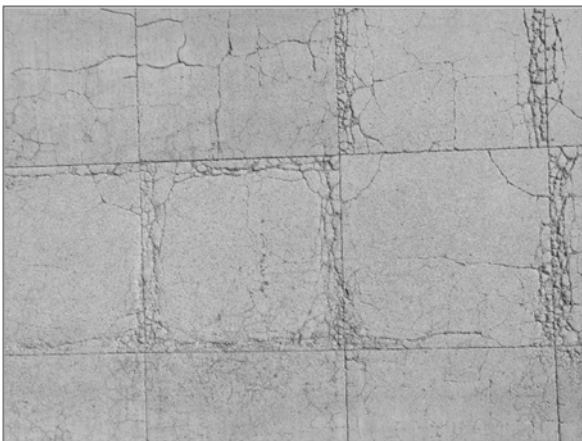
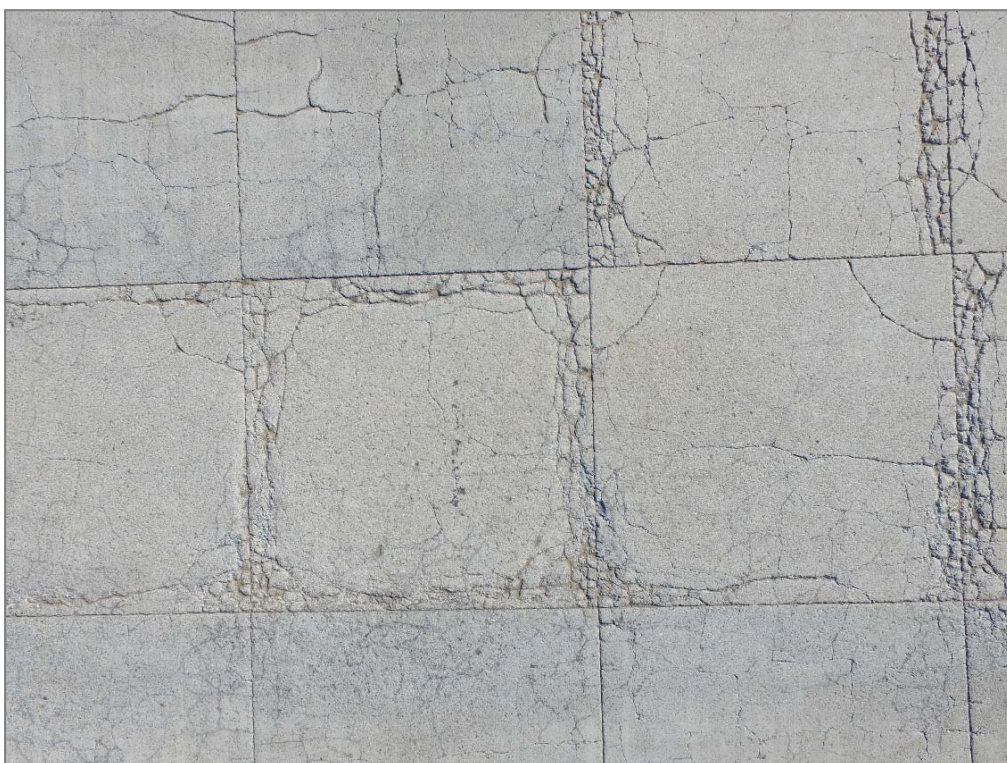
写真-4.15 コンクリート舗装(高度約 11m)

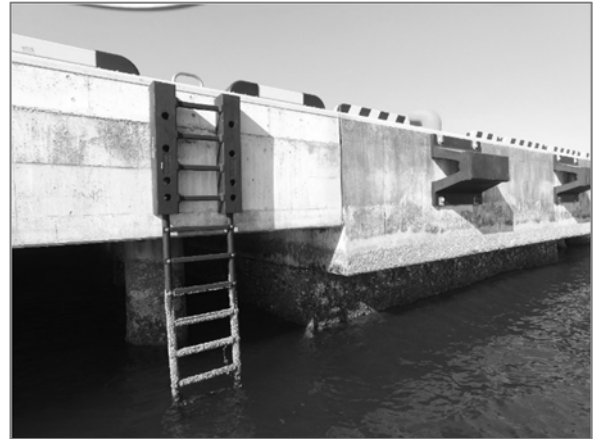
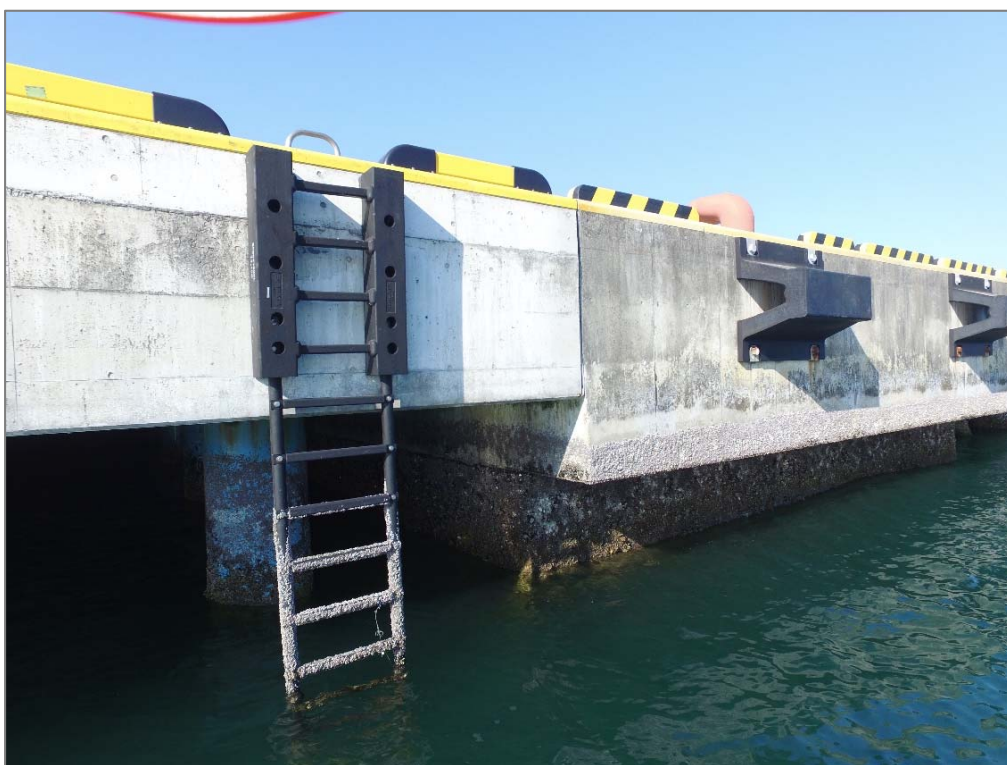
写真-4.16 上部工(左:棧橋, 右:ケーソン, 高度約 1m)

写真-4.16 は直杭式横棧橋の上部工を撮影したものである。港湾ガイドラインにおける棧橋上部工の点検項目と劣化度の判定基準は表-4.10<sup>4)</sup>となっている。マルチコプターによる点検では、棧橋上部工の上・側面部の劣化・変状について確認できたが、下面については確認できなかった。棧橋上部工の下面側では、棧橋に含まれる大量の鉄筋や鋼管などの鉄材が磁気異常点<sup>9)</sup>となり、マルチコプターに搭載されている飛行を制御するセンサへ影響を与える可能性があるため、現状においてマルチコプターは下面側の点検に適さないと考えられる。

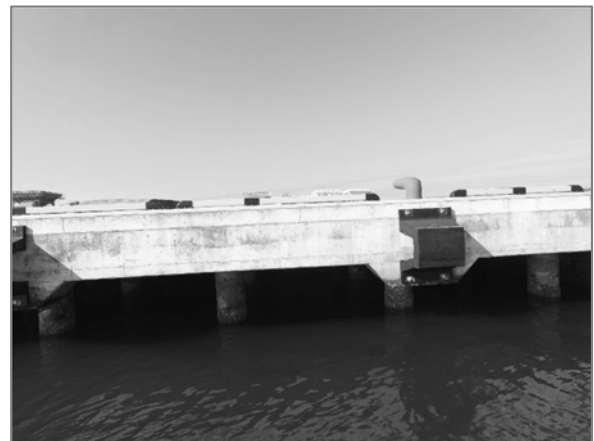
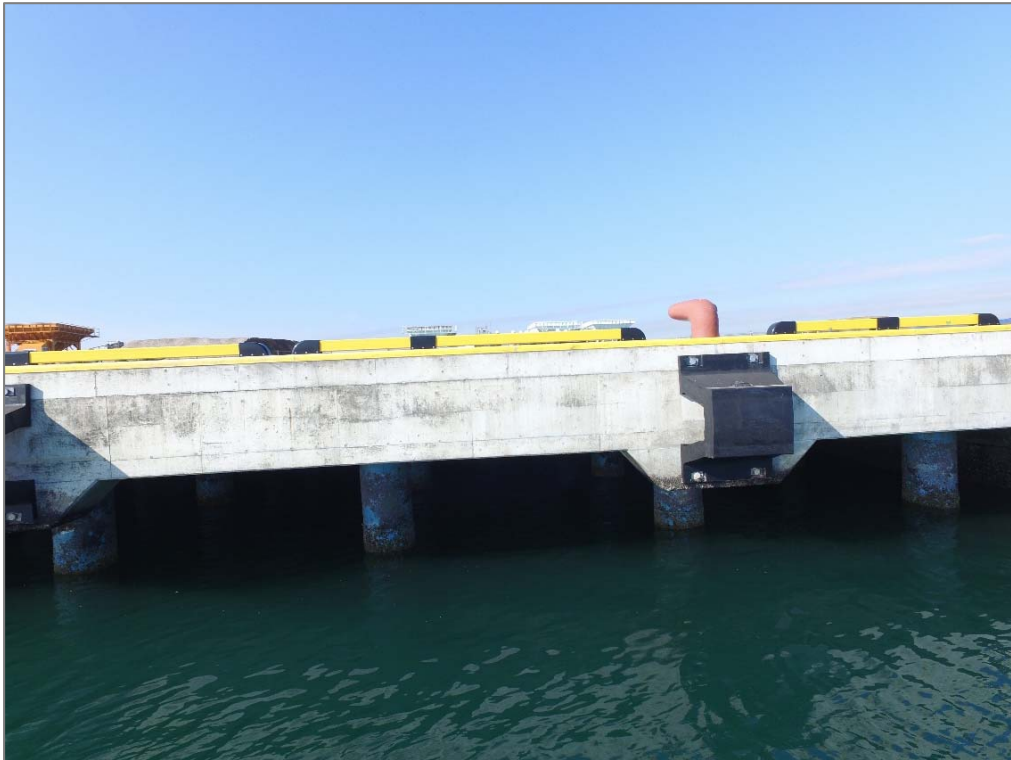
写真-4.17 は直杭式横棧橋, 写真-4.18 はジャケット式棧橋の鋼管杭および被覆防食を撮影したものである。港湾ガイドラインにおける鋼管杭および被覆防食の点検項目と劣化度の判定基準は表-4.11<sup>4)</sup>および表-4.12<sup>4)</sup>となっている。マルチコプターによる点検では、前述のとおり棧橋上部工の下面側での点検には適さないため、最前列の海側に面した部分のみ確認できた。

写真-4.17 被覆防食(ペトラタム被覆, 高度約 1m)

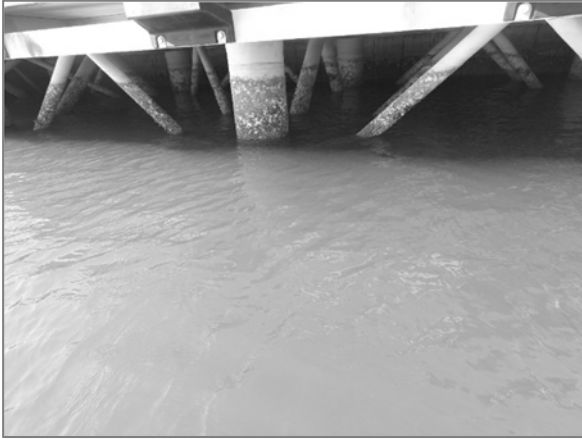
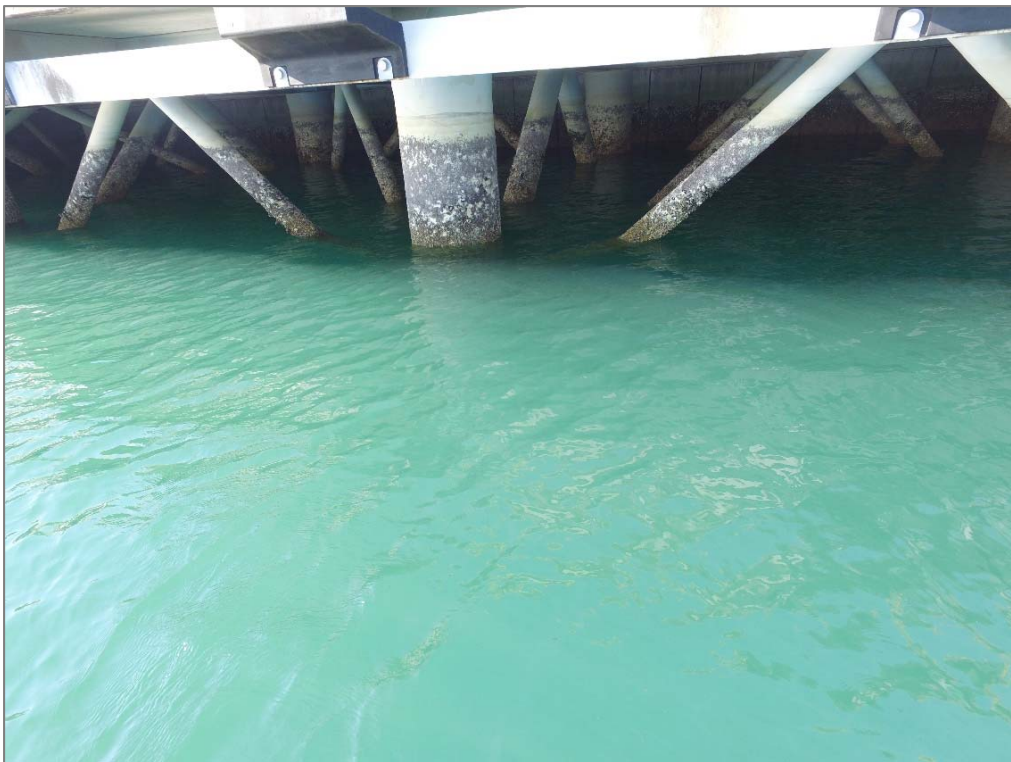
写真-4.18 被覆防食(重防食, 高度約1m)

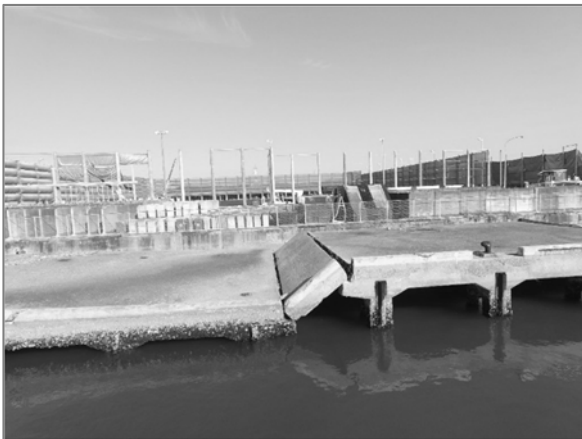
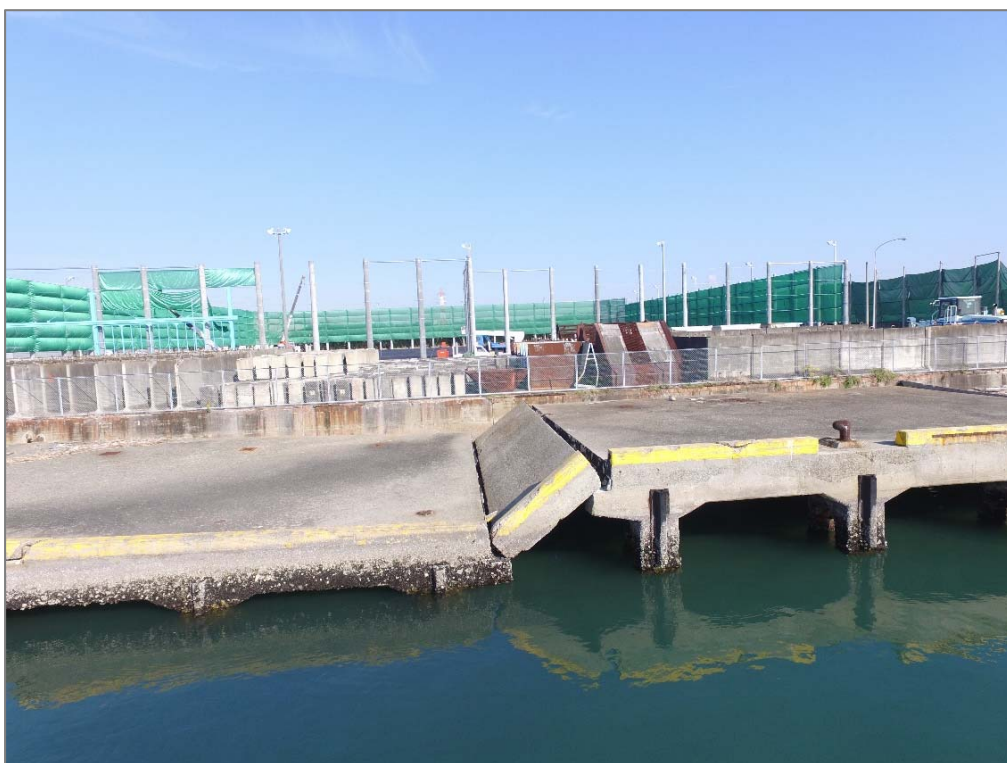
写真-4.19 は、鋼管杭の著しい劣化・変状により栈橋上部工が落下した施設を撮影したものである。人や船舶の接近が困難な状況の施設に対しても、安全に状況を確認できた。

写真-4.19 鋼管杭の著しい劣化・損傷で落下した  
栈橋上部工(高度約4m)

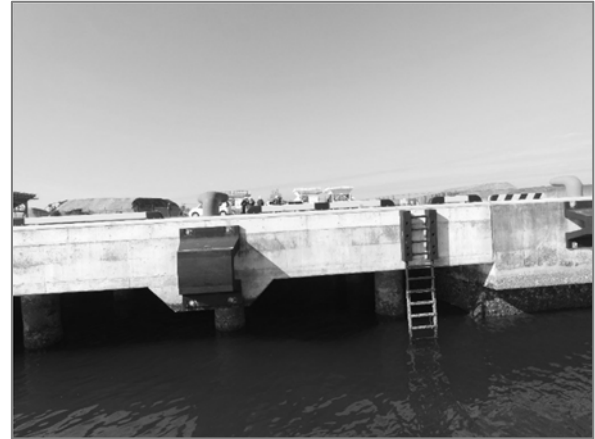
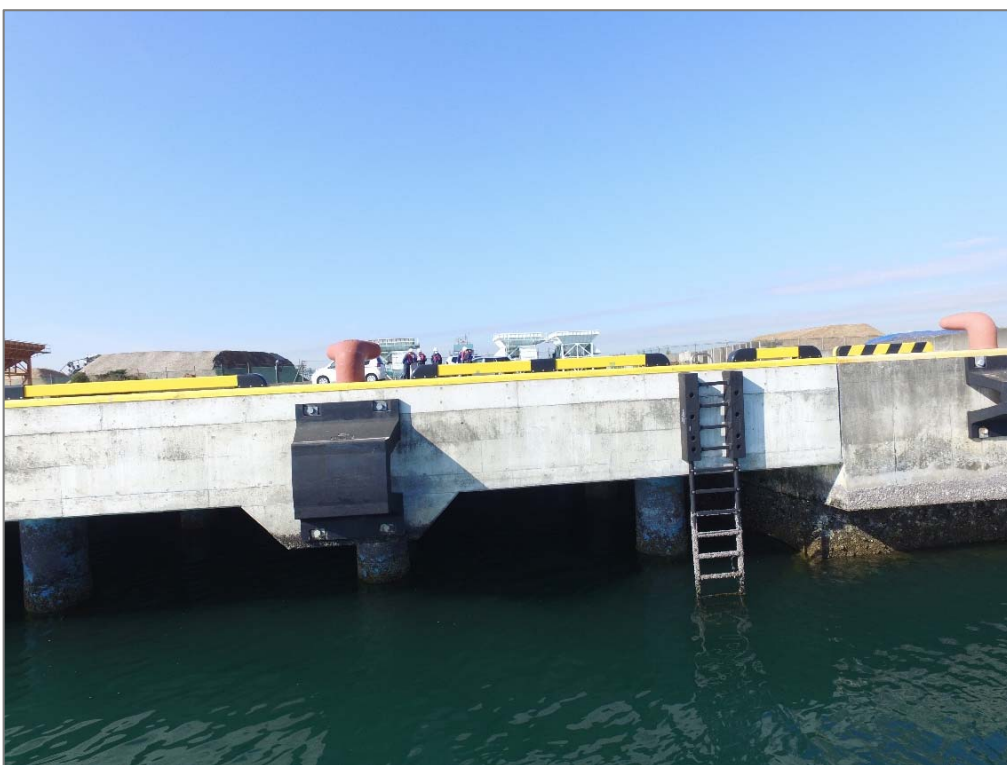
写真-4.20 は附帯設備である係船柱, 防衝設備, 車止め, はしごを海側から撮影したものである。港湾ガイドラインにおける附帯設備の点検診断項目と劣化度の判定基準は表-4.13<sup>4)</sup>～表-4.16<sup>4)</sup>となっている。特に, 防衝設備およびはしごなど海側からのみ目視が可能な部材についてマルチコプターの利用が有効と考えられる。

写真-4.20 附帯設備(高度約1m)

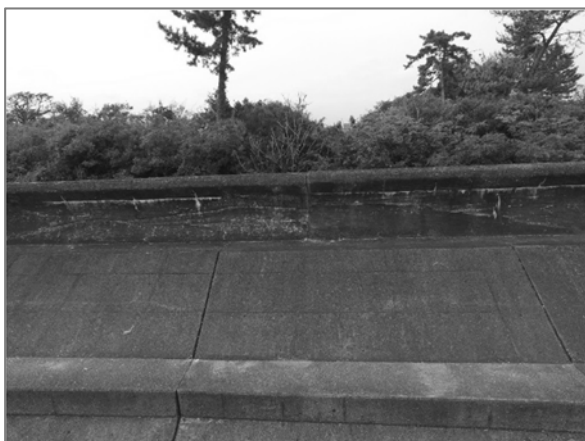
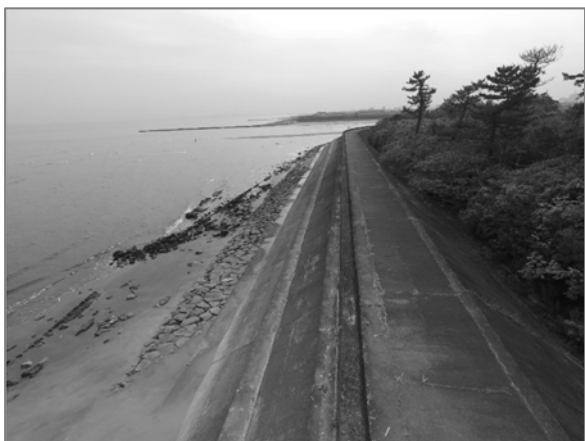
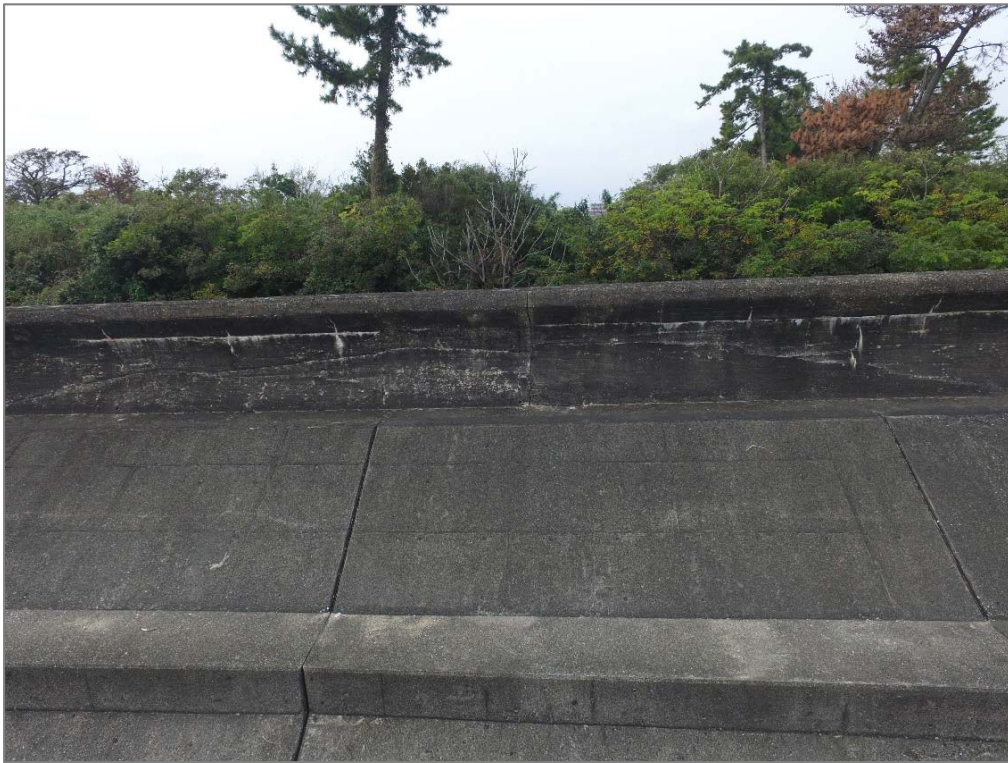
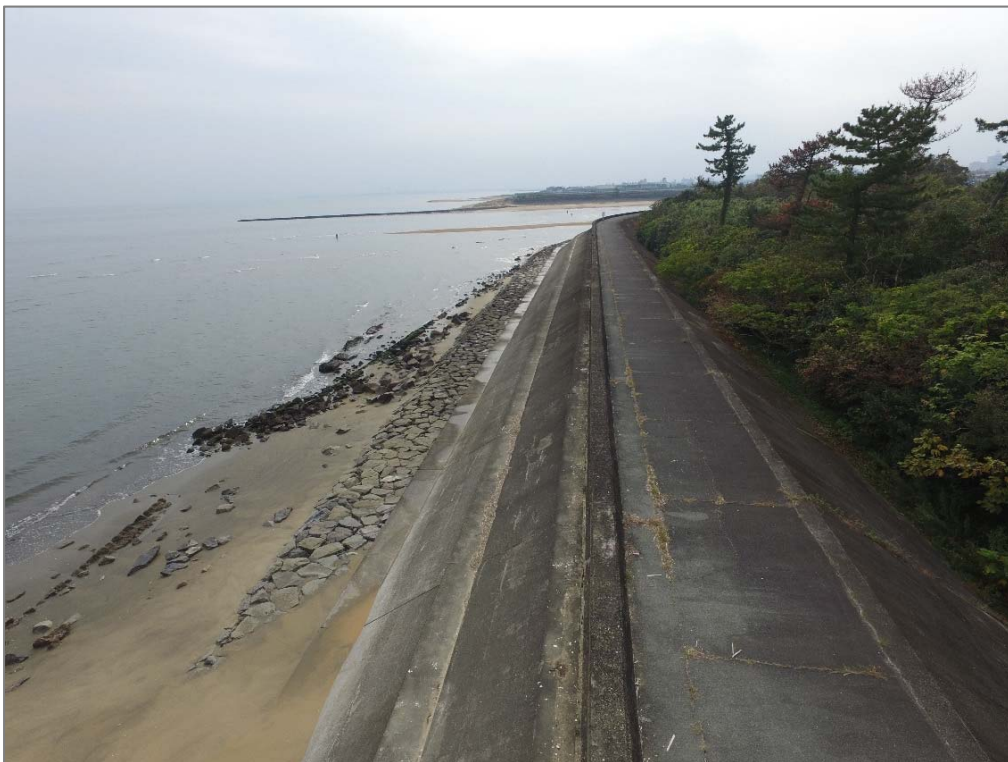
写真-4.21 および写真-4.22 は護岸の波返し工を撮影したものである。なお、海岸マニュアルにおいて、各点検項目は表-4.17<sup>2)</sup>, 変状のランクは表-4.18<sup>2)</sup>となっている。本検討で使用したマルチコプターでは、点検項目のうちひび割れ幅を画像から推定できなかった。しかし、ひび割れの有無やその他の点検項目については確認できた。

また、変状のランクに対する評価のうち、ひび割れ幅の推定および部材深部での剥離・損傷については評価できなかったが、その他については評価できた。

写真-4.21 波返し工 (高度約 3m)

写真-4.22 波返し工 (高度約 8m)

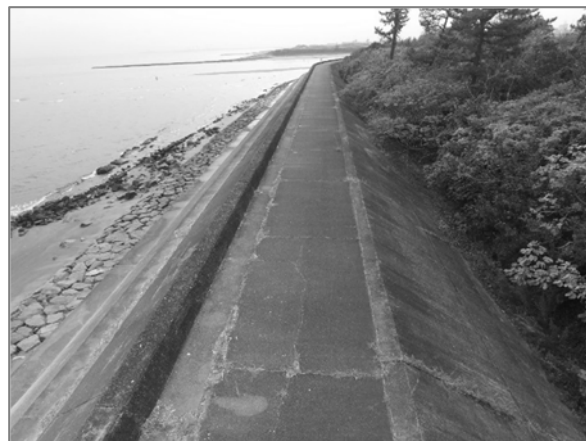
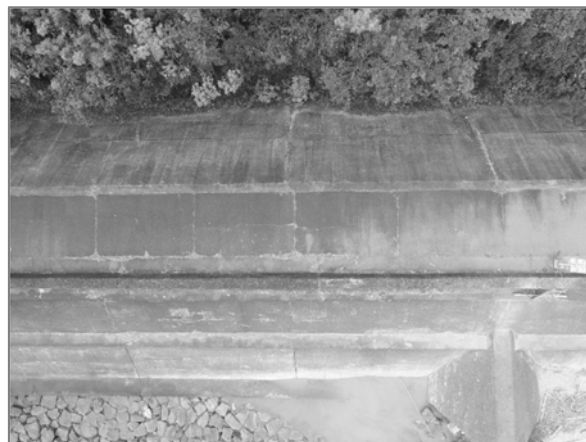
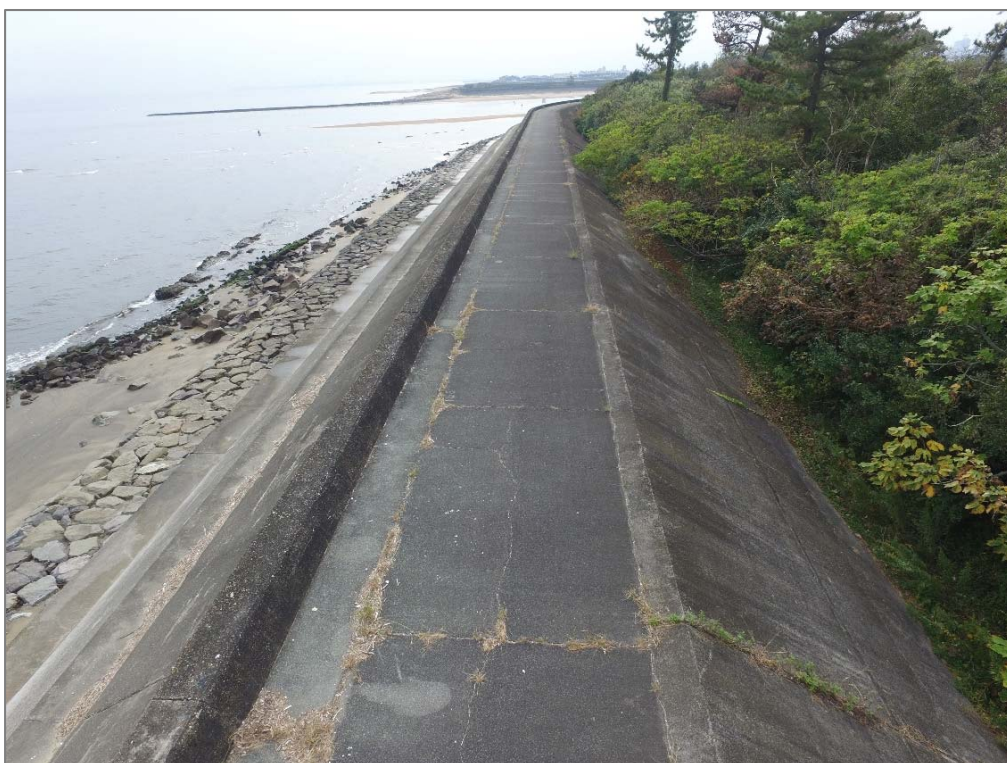
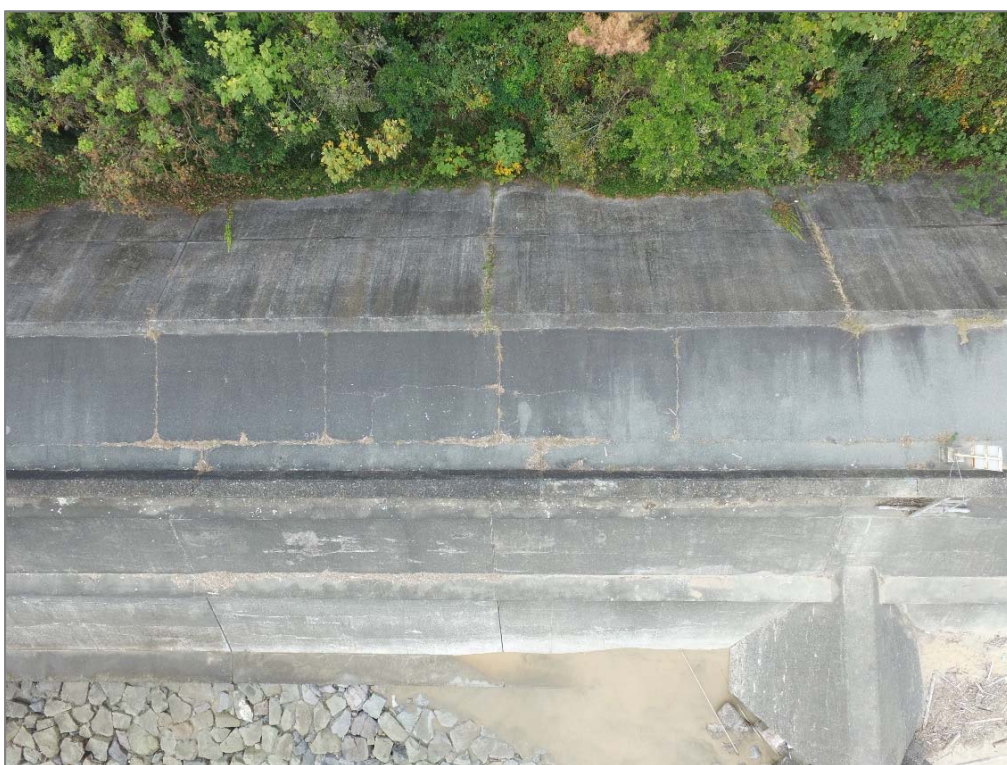
写真-4.23 および写真-4.24 は天端・表法・裏法被覆工, 写真-4.25 は表法被覆工, 写真-4.26 は裏法被覆工, 写真-4.27 は植栽を撮影したものである。なお, 海岸マニュアルにおいて, 各点検項目は表-4.19<sup>2)</sup>, 変状のランクは表-4.20<sup>2)</sup>となっている。本検討で使用したマルチコプターでは, 点検項目のうち画像からひび割れ幅を推定できなかった。しかし, ひび割れの有無やその他の点検項目については確認できた。

また, 変状のランクに対する評価のうち, ひび割れ幅の推定, 部材深部での剥離・損傷, 空洞の有無については評価できないが, その他については評価できた。

写真-4.23 天端・表法・裏法被覆工 (高度約 7m)

写真-4.24 天端・表法・裏法被覆工 (高度約 16m)
