TECHNICAL NOTE

**No.1325**      June 2016

マルチコプターを利用した港湾施設・海岸保全施設の  
点検に関する検討

# **A Basic Study for Application of Multicopter in Visual Inspection of Port and Shore Protection Facilities**

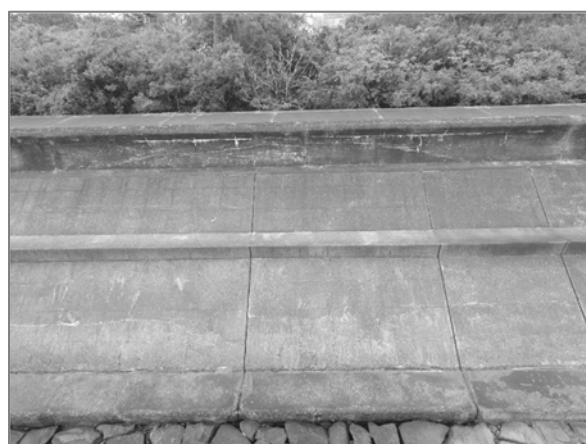
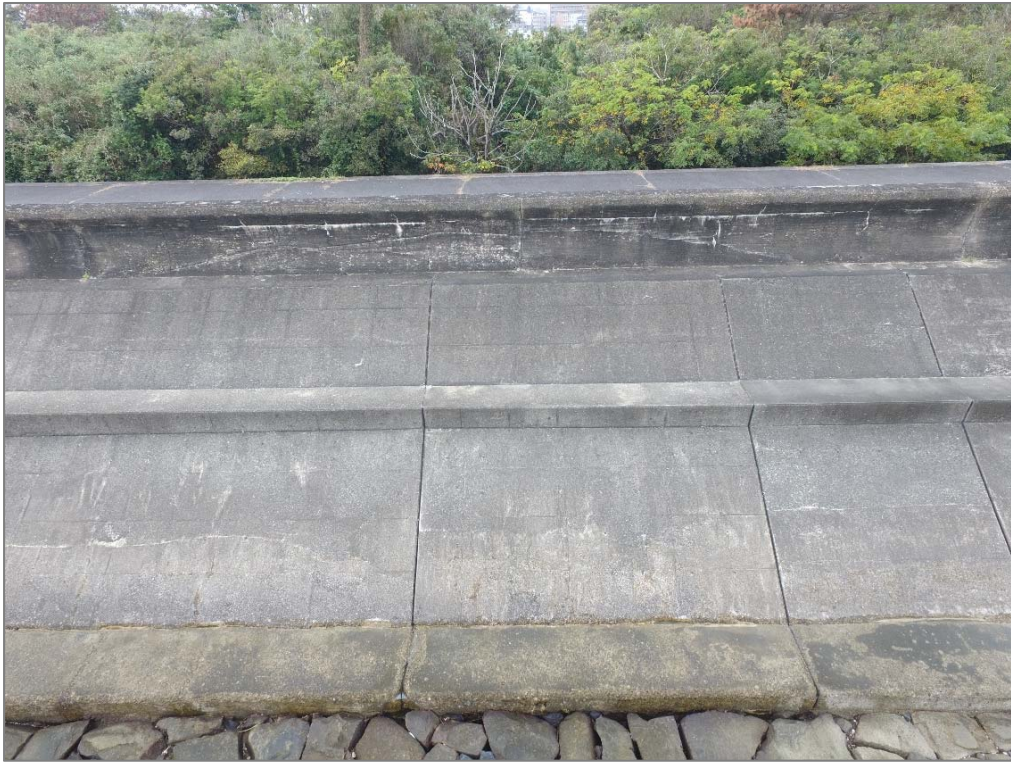
写真-4.23 および写真-4.24 は天端・表法・裏法被覆工, 写真-4.25 は表法被覆工, 写真-4.26 は裏法被覆工, 写真-4.27 は植栽を撮影したものである。なお, 海岸マニュアルにおいて, 各点検項目は表-4.19<sup>2)</sup>, 変状のランクは表-4.20<sup>2)</sup>となっている。本検討で使用したマルチコプターでは, 点検項目のうち画像からひび割れ幅を推定できなかった。しかし, ひび割れの有無やその他の点検項目については確認できた。

写真-4.25 表法被覆工 (高度約 4m)

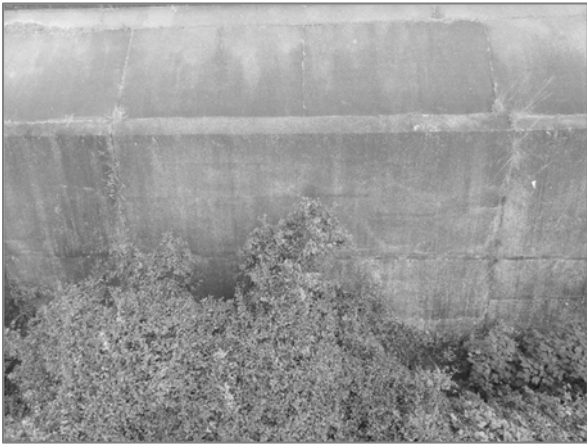
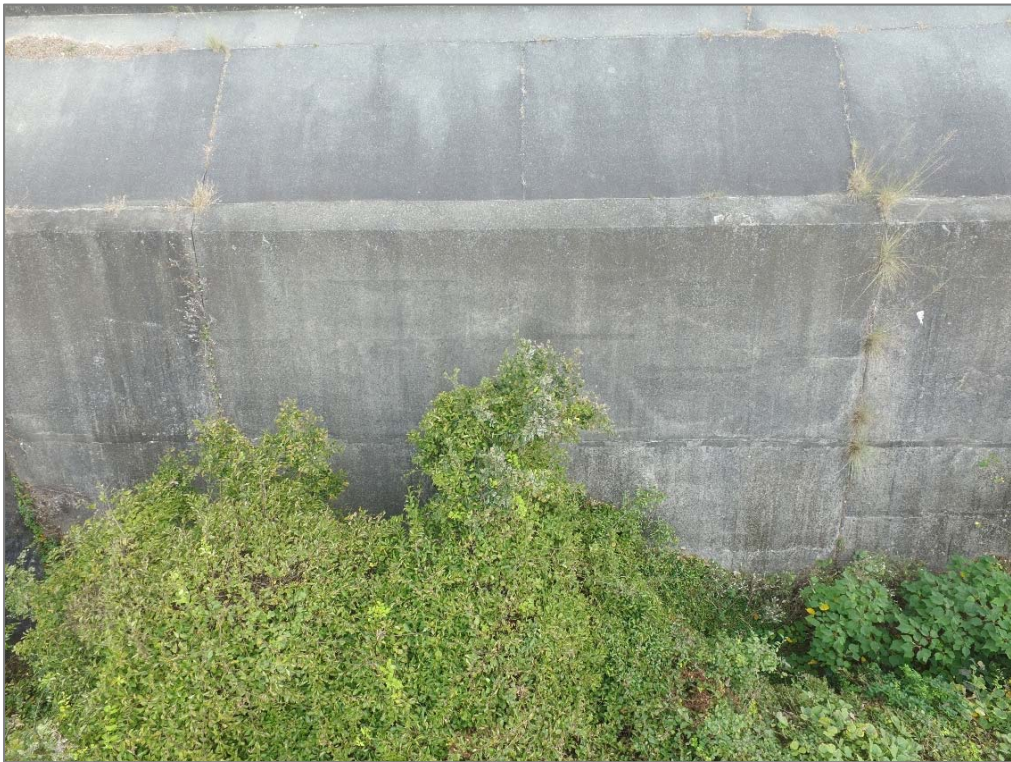
写真-4.26 裏法被覆工(高度約 7m)

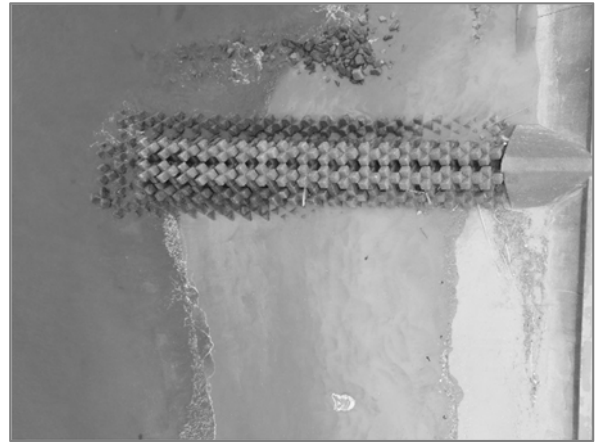
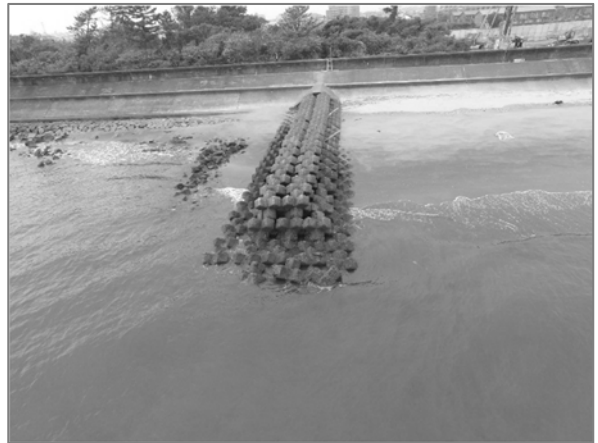
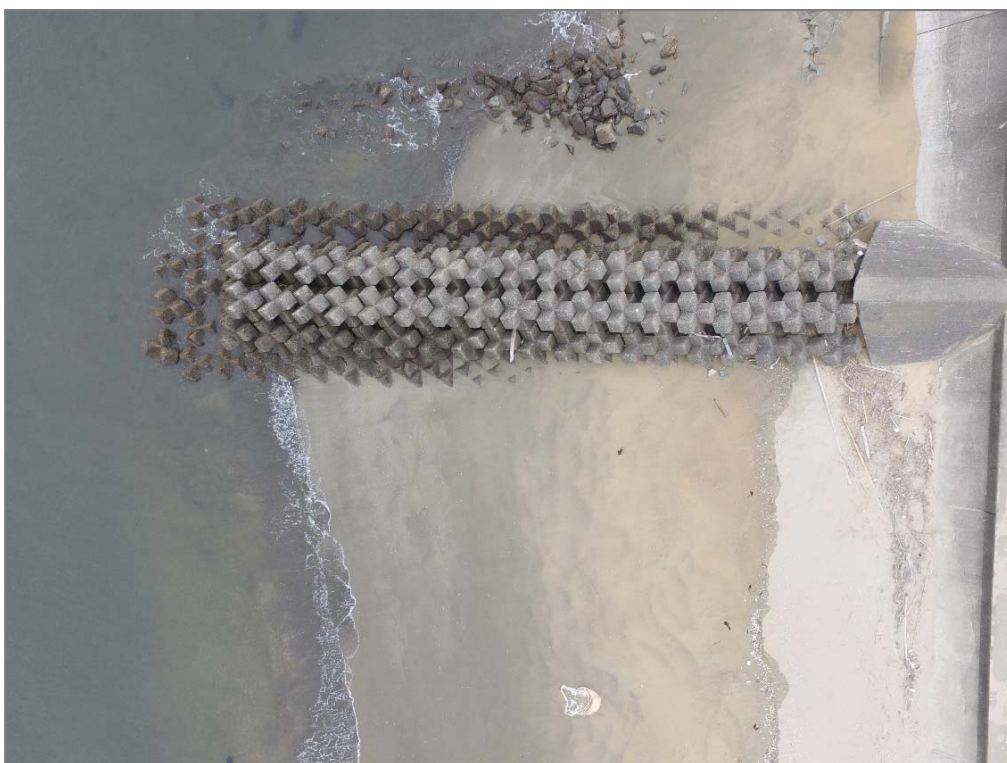
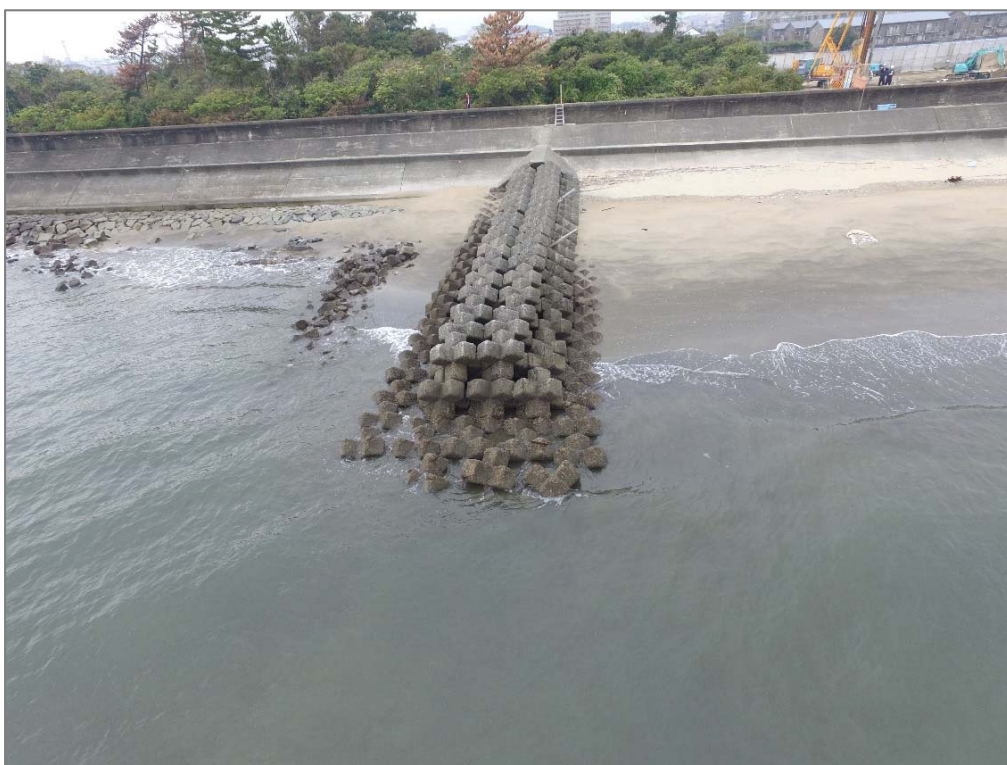
写真-4.28 は消波工および根固工, 写真-4.29 および写真-4.30 は消波工, 写真-4.31 は根固工を撮影したものである。なお, 海岸マニュアルにおいて, 各点検項目は表-4.21<sup>2)</sup>, 変状のランクは表-4.22<sup>2)</sup>および表-4.23<sup>2)</sup>となっている。本検討で使用したマルチコプターでは, 各点検項目の確認および変状ランクの評価ができた。

写真-4.29 消波工(高度約 14m)

写真-4.30 消波工(高度約 6m)

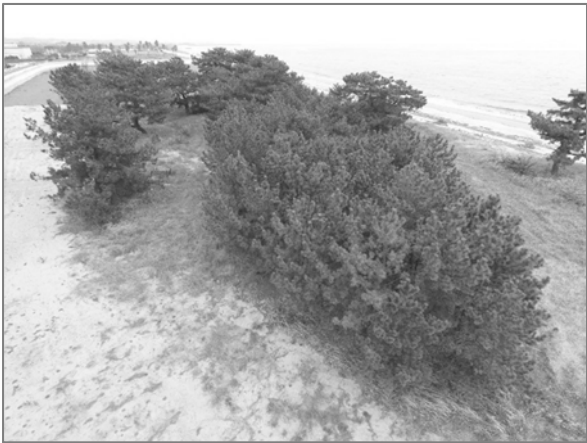
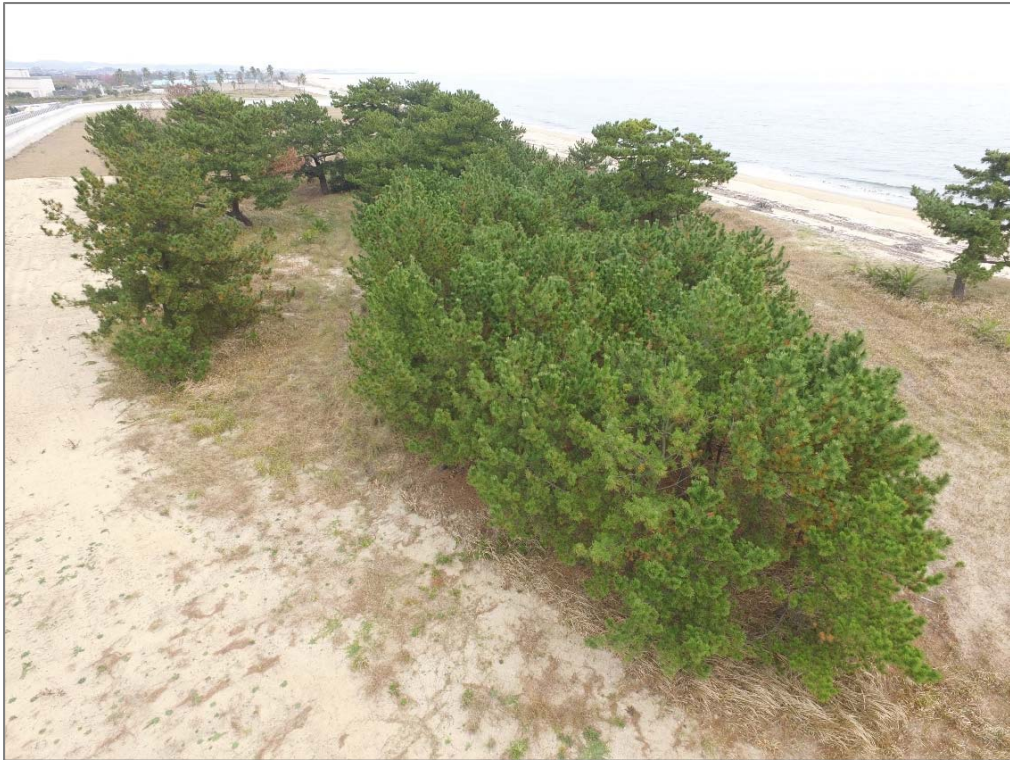
写真-4.27 植栽の状況(高度約 12m)

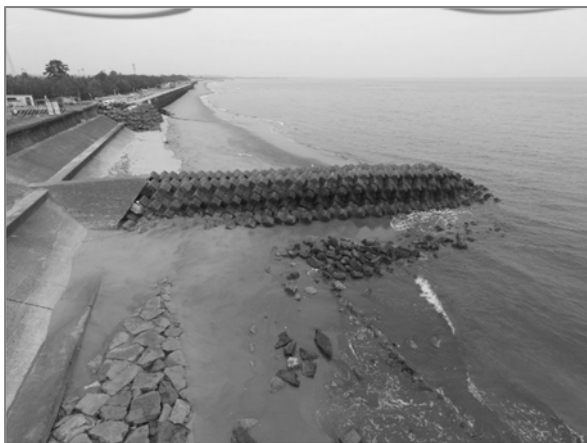
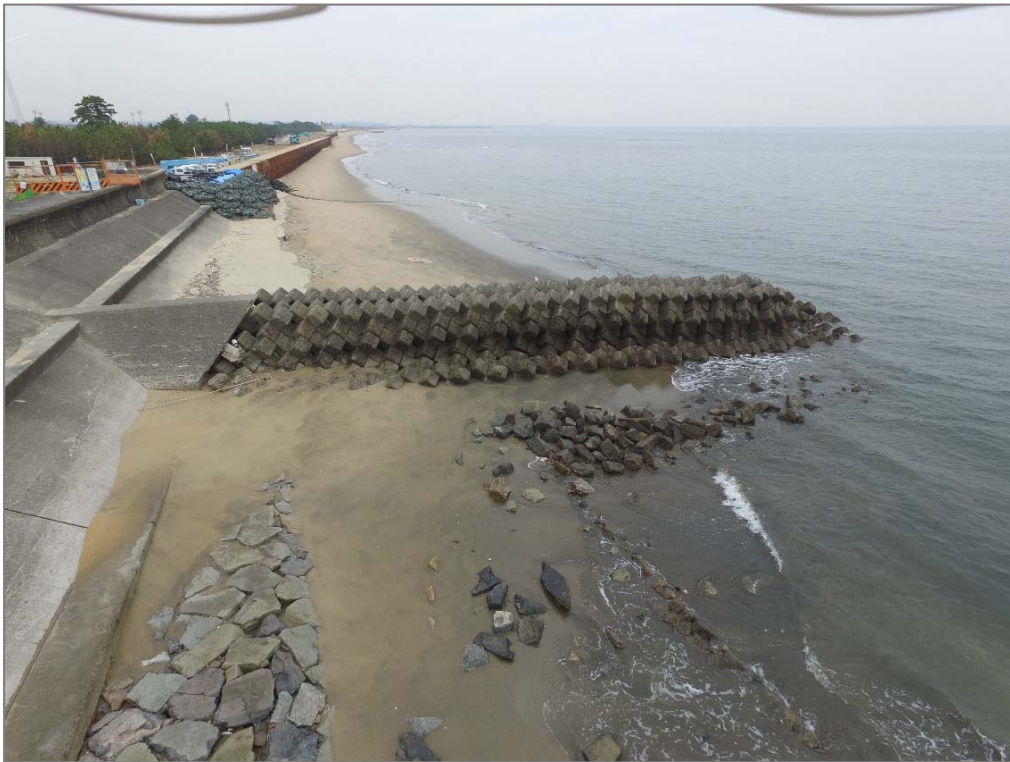
写真-4.28 消波工・根固工(高度約 4m)

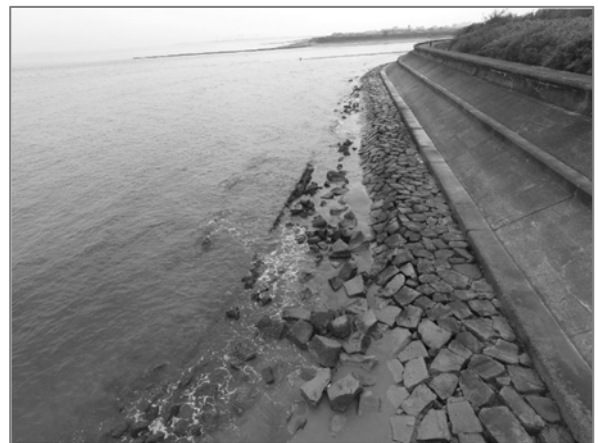
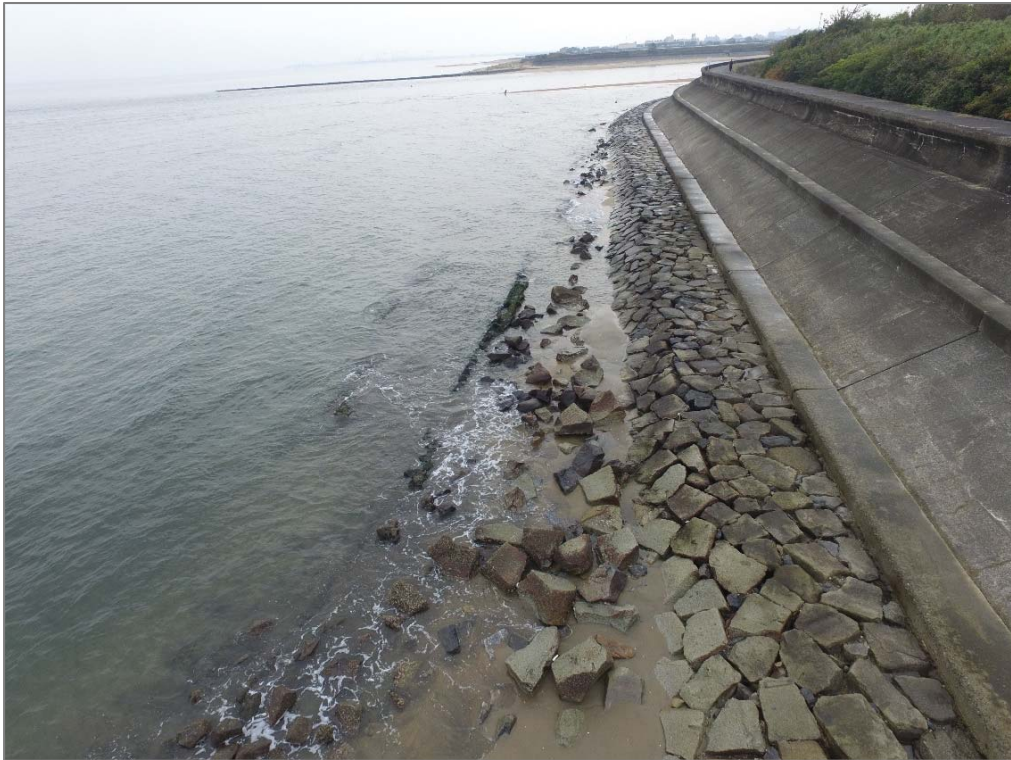
写真-4.31 根固工(高度約 4m)

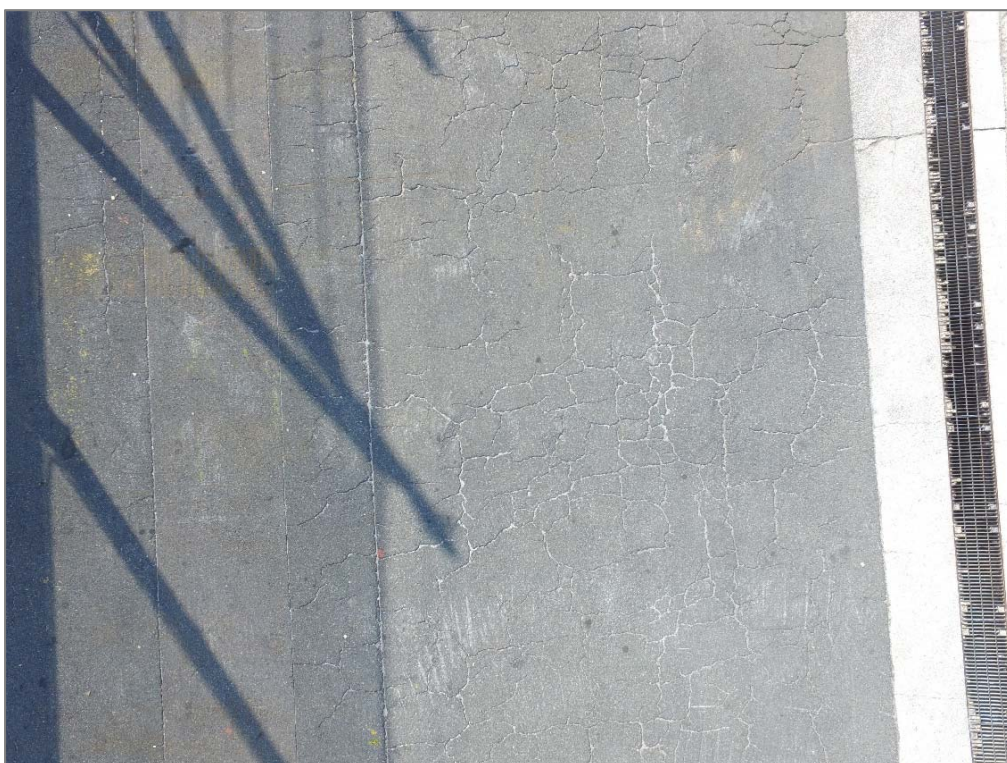
写真-4.12 および写真-4.13 は直杭式横栈橋背後の土留め(ブロック式)のアスファルト舗装を撮影したものである。また、写真-4.14 および写真-4.15 は直杭式横栈橋上のコンクリート舗装を撮影したものである。港湾ガイドラインにおける直杭式横栈橋のエプロンの点検項目と劣化度の判定基準は、表-4.8<sup>4)</sup>および表-4.9<sup>4)</sup>となっている。画像から、エプロンの沈下・段差・わだち掘れの発生の有無を確認できたが、それらの状態を数値的に評価できなかった。ただし、舗装のひび割れ度およびひび割れ率は、画像からひび割れの長さもしくはひび割れ面積を測定することで算定が可能だった。

写真-4.13 アスファルト舗装(高度約7m)

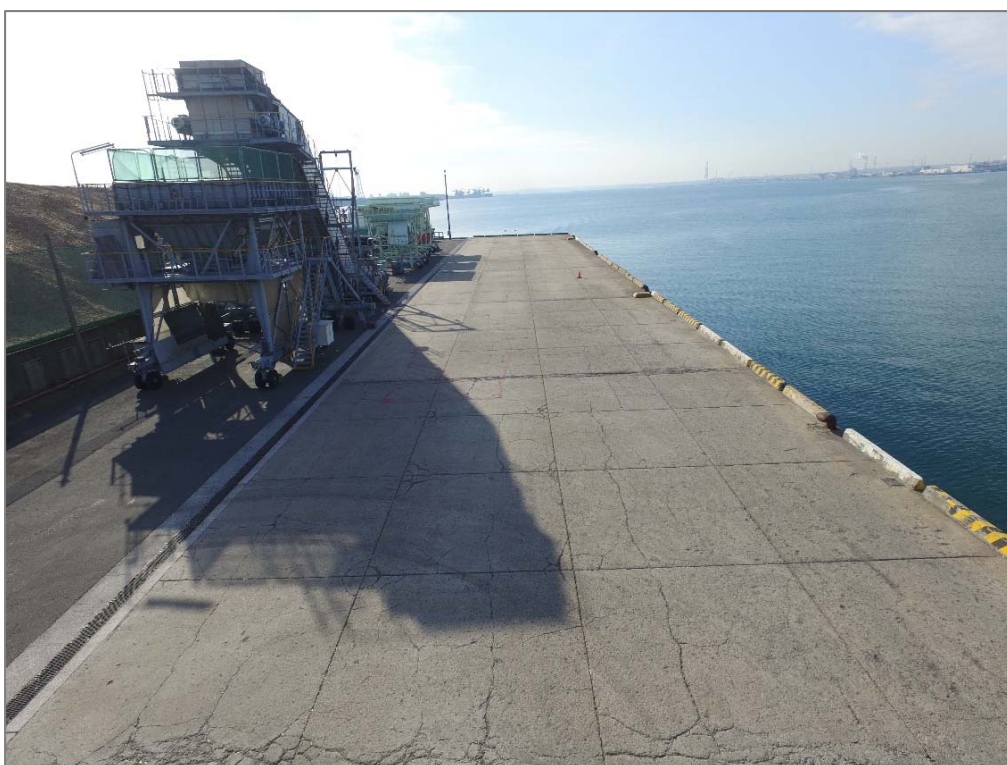
写真-4.14 コンクリート舗装(高度約9m)
