国土技術政策総合研究所資料

港湾空港技術研究所資料

平成28年（2016年）熊本地震による港湾施設等被害報告

Damage to Port and Airport Facilities during the 2016 Kumamoto Earthquake Sequence

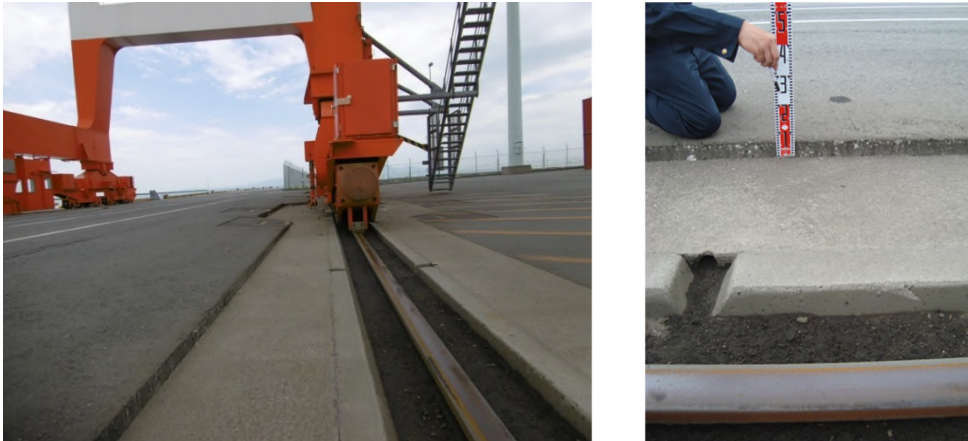
当該岸壁にはガントリークレーンが搭載されているが，陸側クレーンレールの基礎の陸側には写真-4.2に示すとおり法線平行方向にクラックが生じていた。また，陸側クレーンレールの基礎の海側には写真-4.3に示すとおり7cm程度の段差が生じていた（陸側が相対的に沈下）。段差が生じた場所は標準断面図（図-4.2）では矢印の箇所であり，ほぼケーソン背面位置に相当する。

写真-4.3 岸壁 (-7.5m) (図-4.1 の①) 背後の陸側クレーンレール基礎の海側に生じた段差 (2016年4月16日撮影)

過去において、強震動作用時の重力式岸壁の典型的な被害は、図-4.3 に示すとおり、基礎地盤が変形し、それに伴い、堤体に海側への水平変位と傾斜・沈下が生じるものである²⁾。堤体の海側への移動に伴い背後地盤は側方に伸張り、それに等しい体積分だけ沈下して、堤体と背後地盤との間に段差が生じる。堤体の水平変位が大きいほど背後の段差も大きい傾向がある。このような状況が極端な形をとって表れたものが兵庫県南部地震による神戸港の被災事例である。熊本港岸壁 (-7.5m) の変形は、神戸港の重力式岸壁の変形と比較してはるかに小さいが、同じモードの変形が生じていると考えられる。すなわち、堤体の海側への移動に伴い堤体背面に段差が生じたものと考えられる。なお、クレーンレールに顕著なたわみは認められなかった。

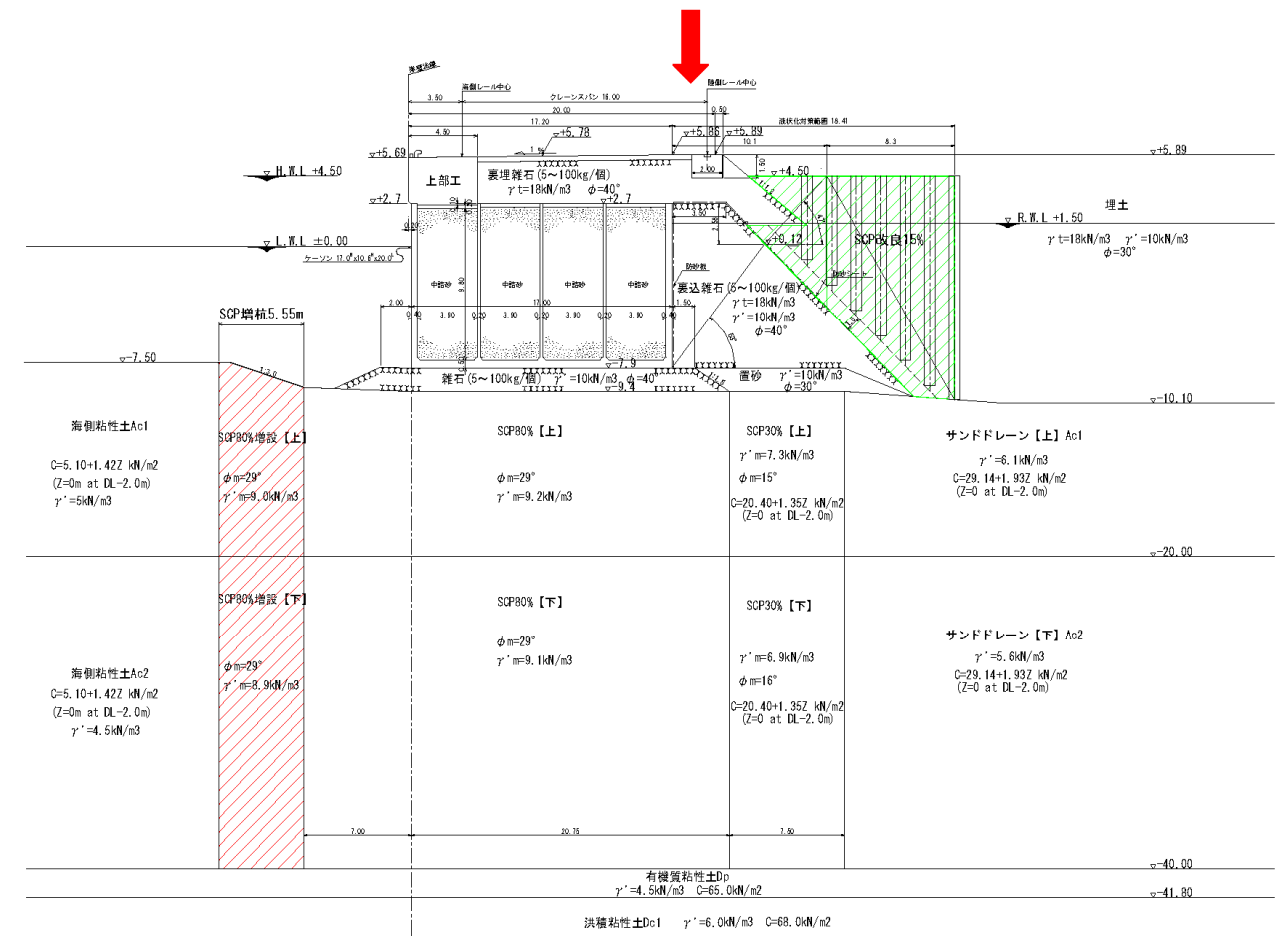
図-4.2 岸壁 (-7.5m) 標準断面図. ケーソン直下において沖積層下端まで改良率 80%の SCP が施工されている. 矢印の箇所に軽微な段差が生じた.

前震および本震において熊本港の工学的基盤にはかなりの強度を有する地震動が作用したと考えられる (3.2 の推定結果ではそれぞれ工学的基盤で PSI 値が $34\text{cm/s}^{0.5}$ 、 $99\text{cm/s}^{0.5}$)。それにも関わらず当該岸壁の被害が軽微であった要因としては、背後の液状化対策に加え、軟弱地盤対策としてケーソン直下の沖積層全層にわたり改良率 80% の SCP が施工されていた (図-4.2) ことが大きいと考えられる。軟弱地盤対策として施工された SCP が地震に対しても効果を発揮することを示す貴重な事例と考えられる。

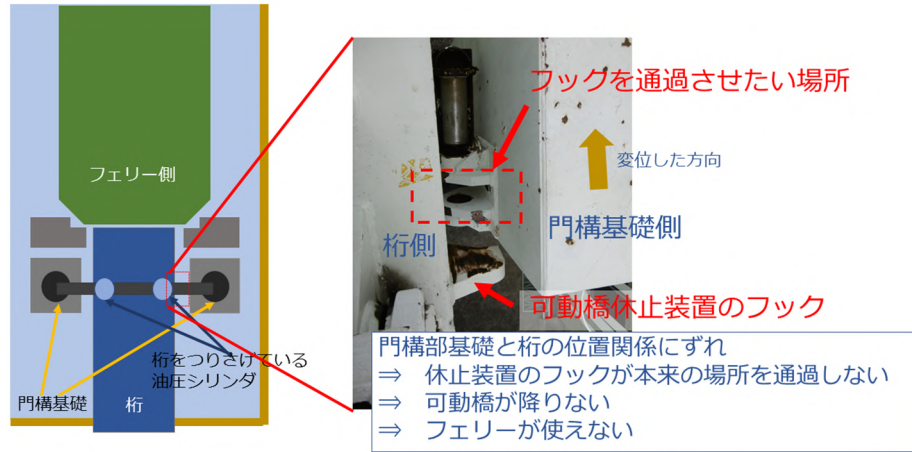
写真-4.4 の丸印の部分には、休止装置と言って、メンテナンスのために油圧シリンダを取り外す際に桁を架けておくための部品が存在する。この部分の詳細を示したものが図-4.4 である。門構側のブラケット部にはピンがあり、休

止時にはピンを挿入することで、桁に固定されたフックを架けられるようになっている。常時はピンを抜いた状態となっており、桁を降ろす際には、フックがブラケット部のすき間を通る必要があるが、**図-4.4**の矢印の向きに門構が変位したために、桁を降ろせなくなった。

図-4.4 不具合の生じた休止装置部分（写真は 2016 年 4 月 16 日撮影）

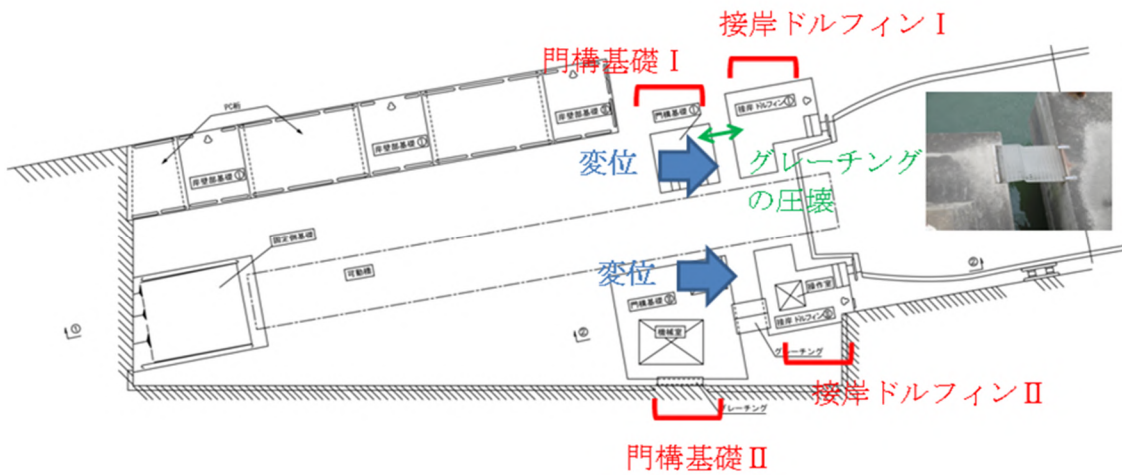
可動橋基礎（設計震度 0.20）の平面図を**図-4.5**に、断面図を**図-4.6**にそれぞれ示す。これらの図に示すように、門構基礎は杭に支持された構造物となっている。門構基礎は**図-4.5**の矢印に示す向きに変位したと考えられる。このことは、**図-4.5**右の写真に示すように、門構基礎 I と接岸ドルフィン I の間のグレーチングが圧壊していることから確認できる。

図-4.5 可動橋基礎平面図（図の右手が西）

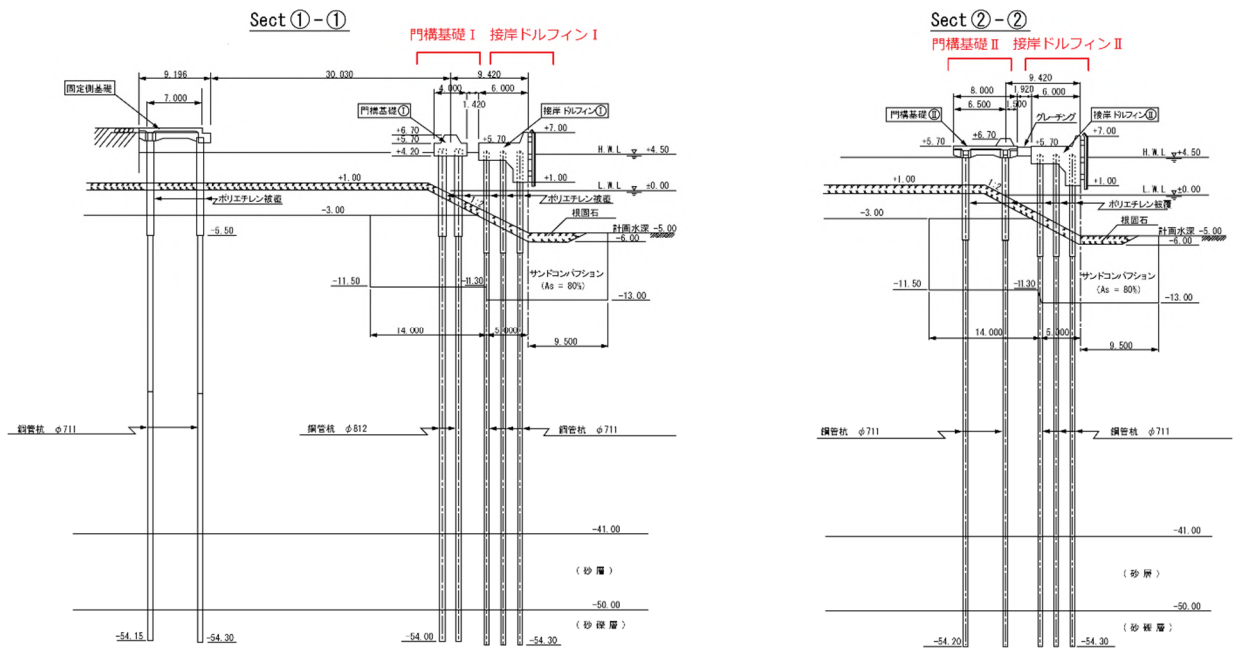
さて、一般に護岸付近の地盤は地震時に海に向かって変位する場合が多い。**図-4.5**の平面図においては、変位の向きは護岸と平行であり一見不可解である。しかし、**図-4.6**の断面図を見れば、左から右に向かって水深が深くなっており、地震時に左から右に向かう地盤の残留変位挙動が生じることは自然なことである。

- ①門構基礎の部分より接岸ドルフィンの部分の方が水深が深いため、**図-4.6**の左から右に地盤が動いた。
 - ②それに伴い、門構基礎が右に向かって変位し（そのときグレーチングが圧壊）、その上に載っている門構が全体として右に動いた。
 - ③その結果、桁を降ろすことができない状況となった。
- このように、一見すると構造物側の問題と見られる被害であっても、子細に見ると地盤が関係している点が港湾施設の被害の特徴である。

図-4.6 可動橋基礎断面図（図の右手が西）

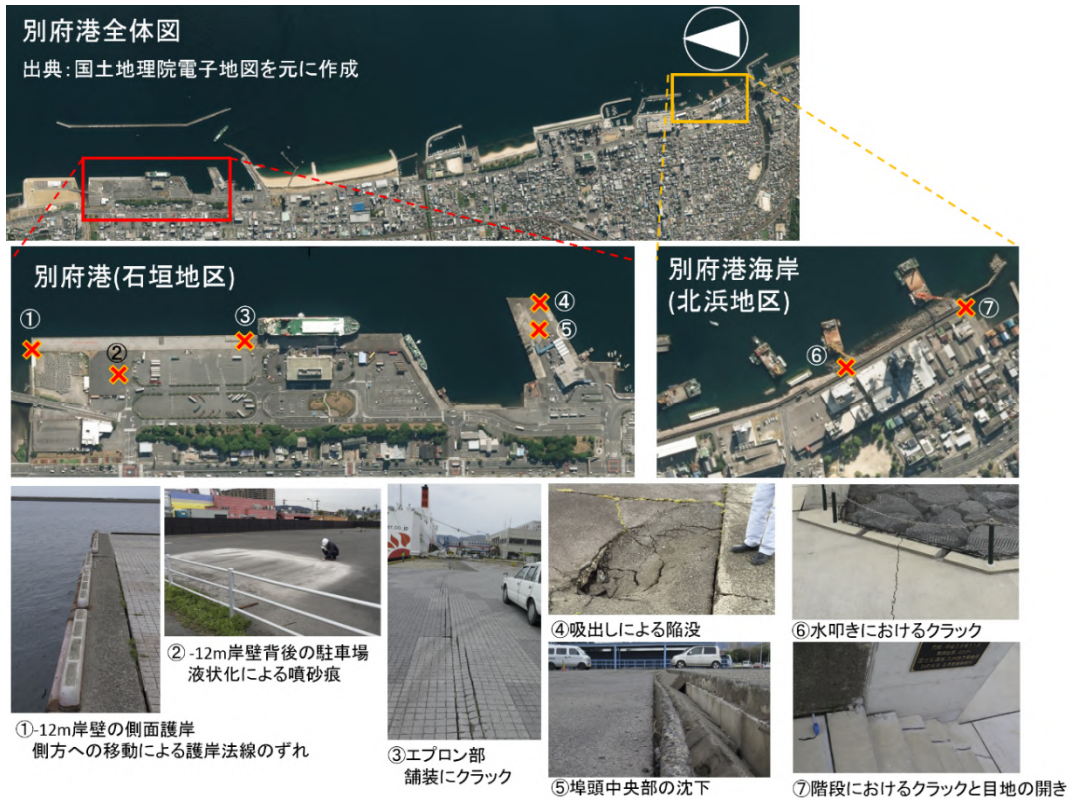
被害の概要を図-5.1に示す。別府港においては、石垣地区でやや被害があり、北浜地区海岸では新設護岸構造と旧護岸の境界付近でクラックがいくつか見られたが、被害は非常に軽微であった。以下では石垣地区での被害を中心に紹介する。また可動橋の被害について提供いただいた情報を掲載している。

図-5.1 別府港における調査地点と被害の概要

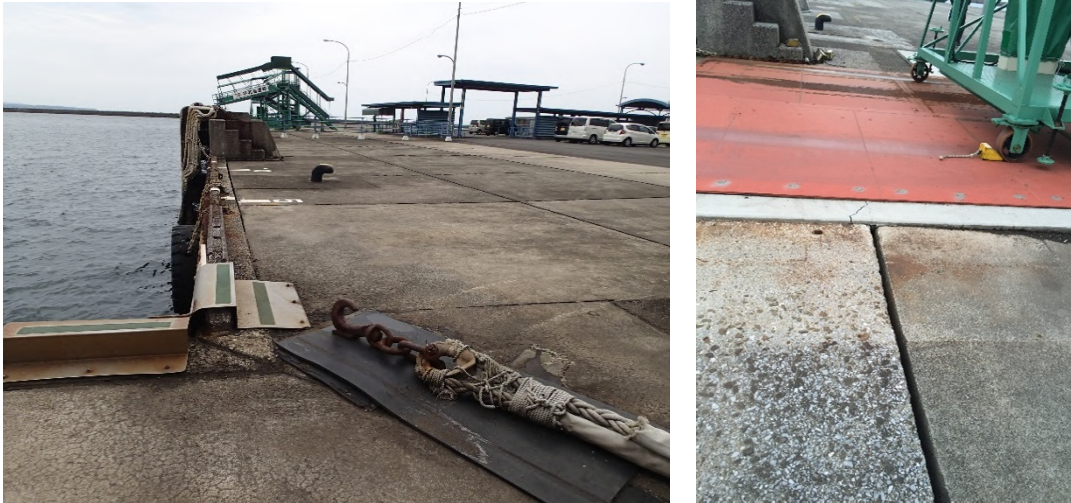
す。1966年に拡張された北東部はL型ブロック式である(図-5.6)。1981年に拡張された北西側はL型ブロック式(図-5.7および図-5.8)と異形セルラーブロック式(断面図不明, 図-5.5平面図参照)で構成されており,これらの設計震度は不明である。第二埠頭北側岸壁において被害はほとんど見られなかったが,西側の埠頭基部付近において岸壁法線部の上部工とエプロンコンクリート舗装の目地部で数cm程度の開きが見られ(写真-5.5),L型ブロックが数cm程度海側に移動したことが考えられる。

写真-5.5 石垣地区第二埠頭岸壁 (-5.5m) 北側の目地の開き (2016年4月18日撮影)

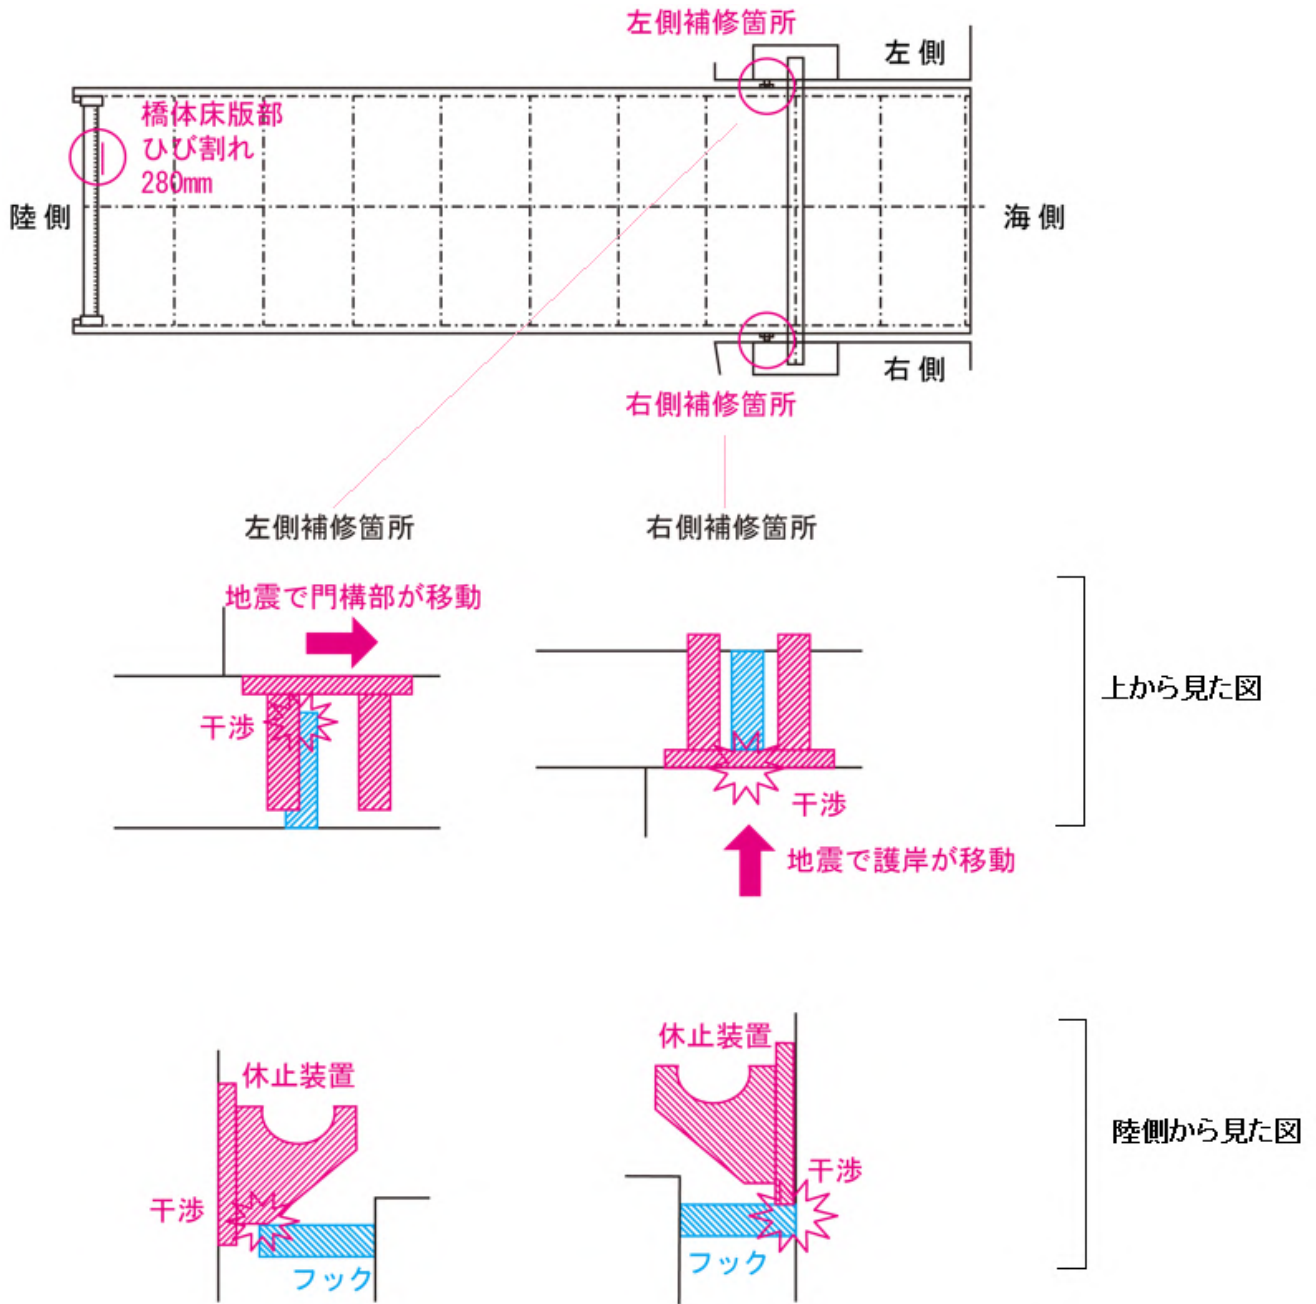
図-5.12 石垣地区第二埠頭可動橋に生じた不具合

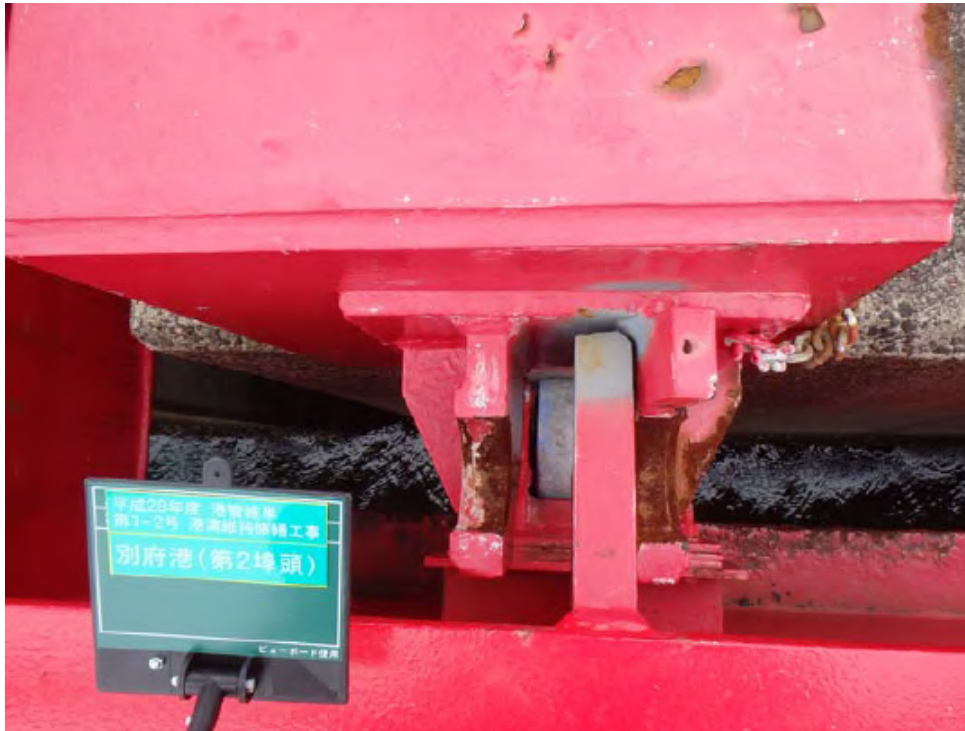
当該可動橋では 4 月 16 日に応急復旧が行われたが、その後、右側のフックとブラケットとの間に再度干渉が生じた（写真-5.10）。また、右側のサイドローラーが壁を削り取るほど強く壁に当たっていることも確認された（写真-5.11）。これらは、右側の護岸が海側に（橋軸直交方向に）に移動したことを裏付けている。

写真-5.10 可動橋右側のフックとブラケットの間の干渉

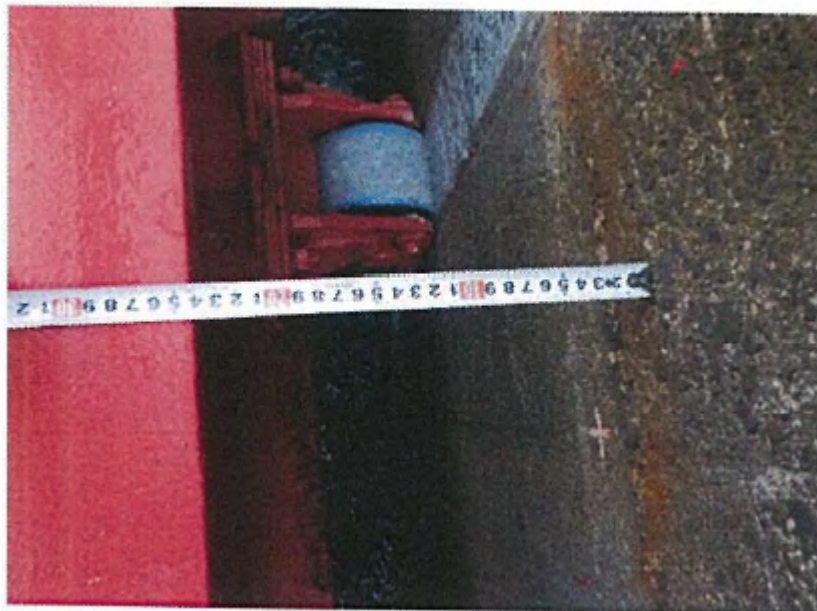
フェリー埠頭可動橋の中には右側もしくは左側に護岸を有するものが多い。また、サイドローラーは桁の水平面内の回転運動を拘束するために取り付けられている部品であり、基本的にすべての可動橋に存在する。したがって、当該可動橋に生じた被害は可動橋の被害としてかなり普遍的なものである可能性が高い。

写真-5.11 可動橋右側のサイドローラーが壁に強く当たっている状況

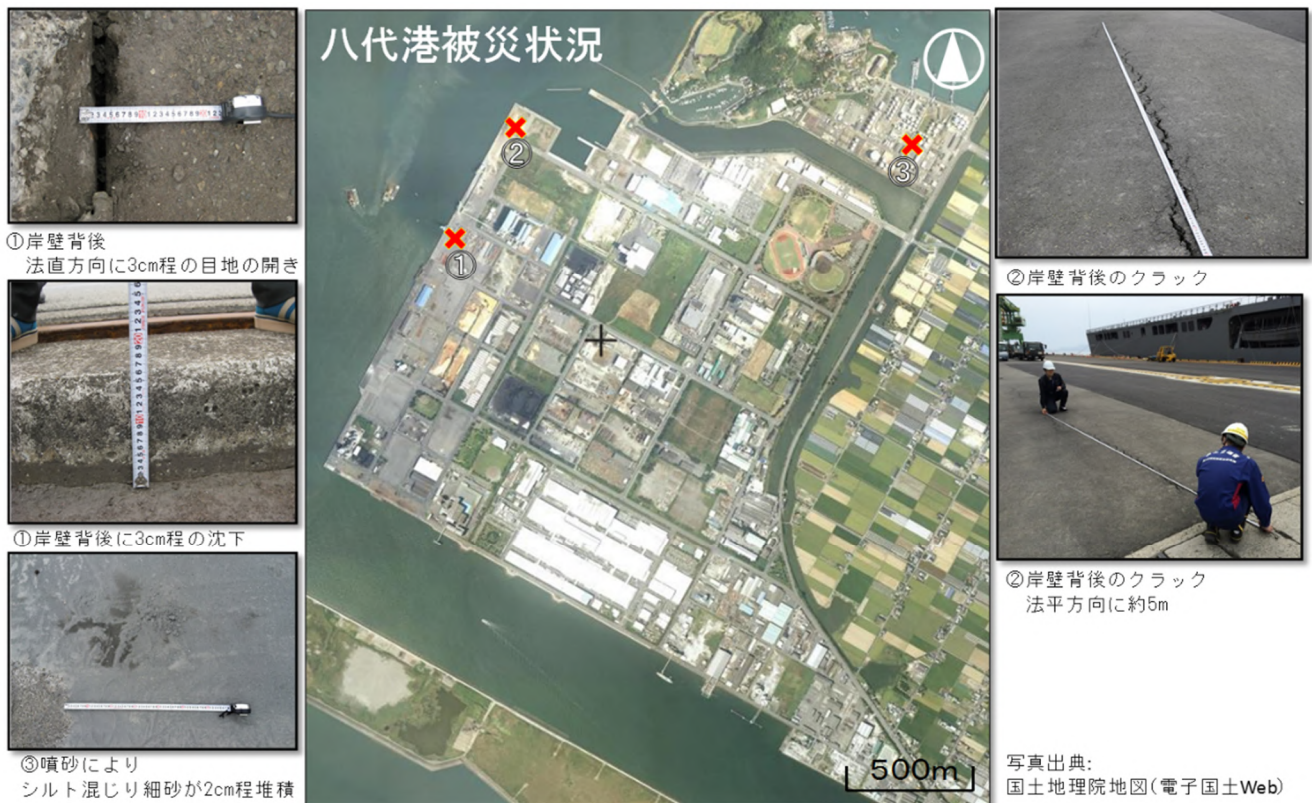
図-6.1 八代港における調査地点と被害の概要

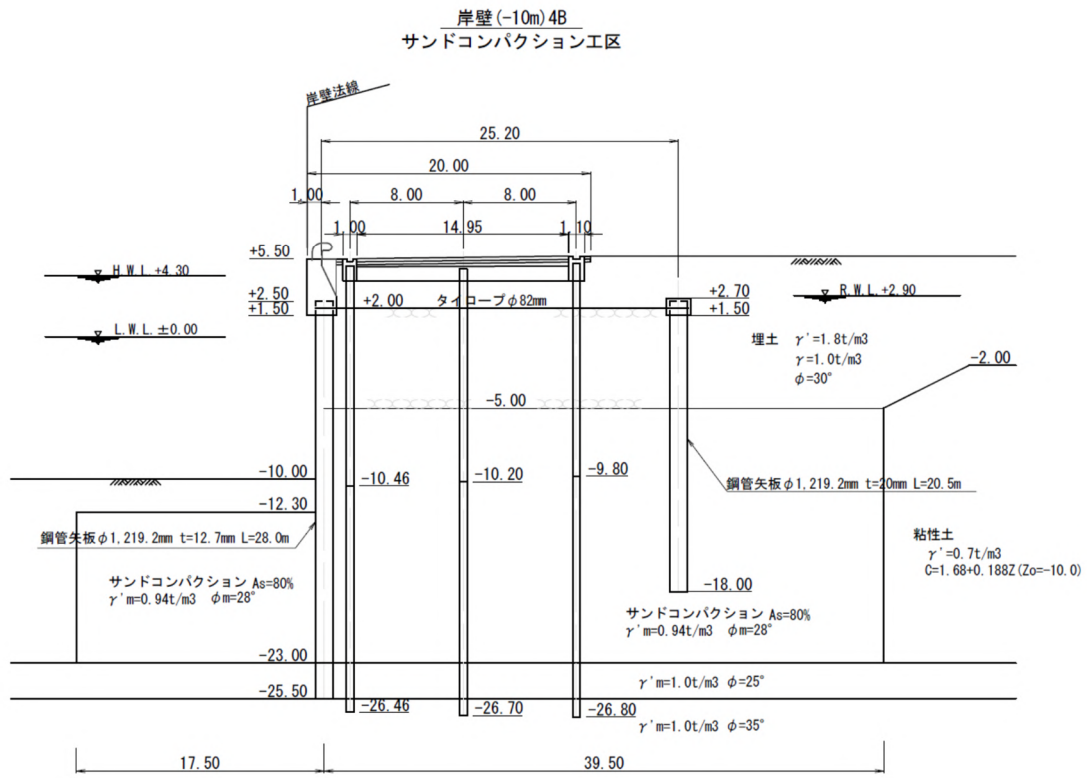
写真-6.1 鋼管矢板の上部工背後の開き

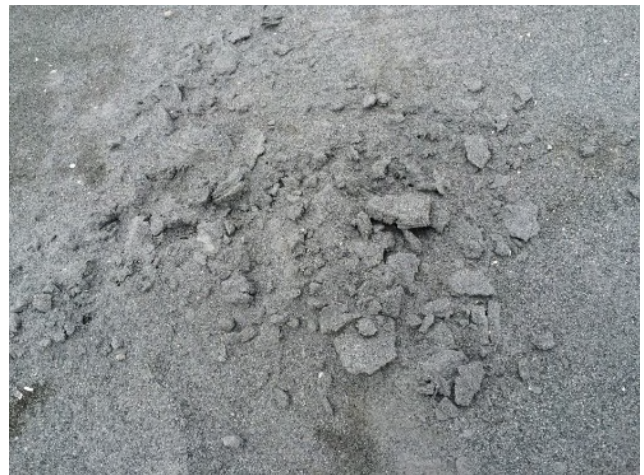
大島地区の道路（図-6.1の③）において、2箇所で地盤の液状化の痕跡である噴砂を確認した（写真-6.11）。噴砂は道路（アスファルト舗装）の亀裂より噴出し、シルト混じりの細砂が2cm程度堆積していた（写真-6.12）。なお、道路の沈下等の被害は確認できなかった。2箇所の噴砂は約2m離れた場所に位置し、周辺の道路では噴砂は確認できなかったため、液状化は狭い範囲で発生したものと考えられる。また地層構成（図-6.4）より、地表面に近い層が液状化し、噴砂したと考えられる。

写真-6.12 噴砂により堆積した砂

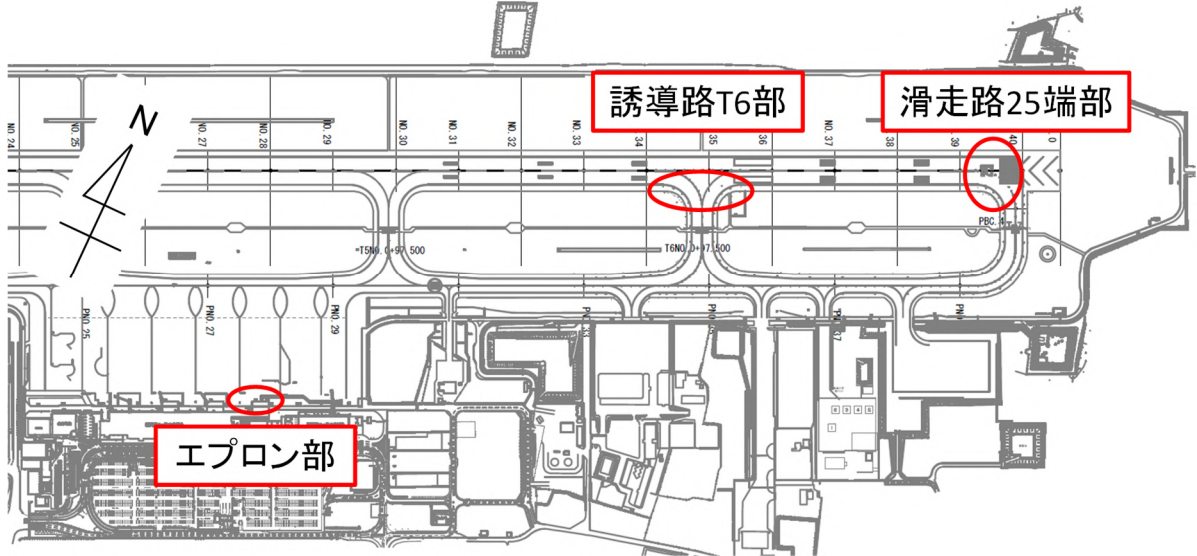
運航に支障を及ぼすような空港土木施設の被害は確認されなかったが、滑走路、誘導路及びエプロンにおいて破損（ひび割れ及び段差）が確認された。なお、東北地方太平洋沖地震の際に仙台空港で発生した液状化や局所的な沈下²²⁾は確認されなかった。図-7.3に破損が確認された位置を、図-7.4～図-7.6及び写真-7.1～写真-7.3に破損の詳細を示す。

図-7.3 破損位置

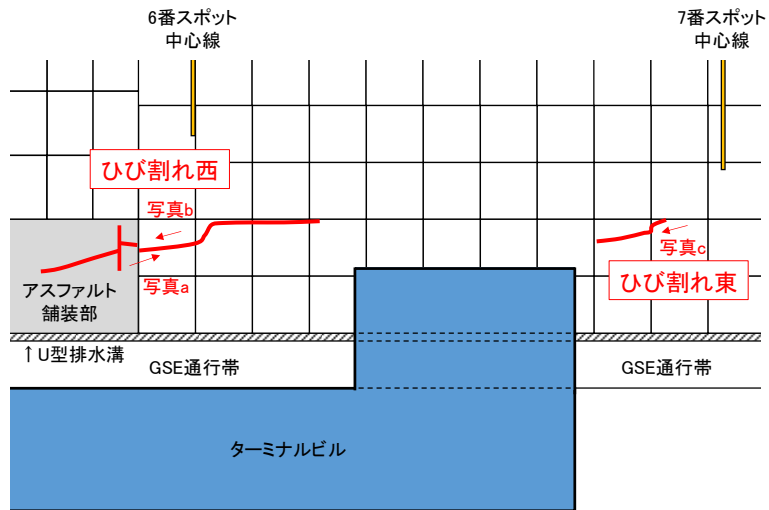
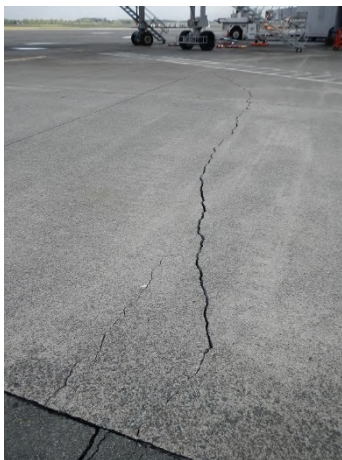
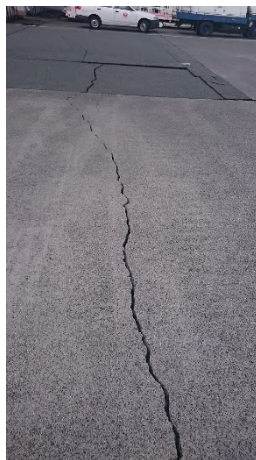
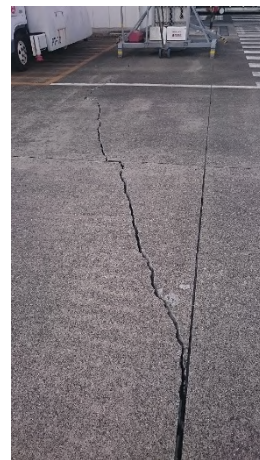
図-7.4 エプロン部のひび割れ位置

エプロン部では2か所でひび割れが確認された。破損位置はGSE通行帯近傍のコンクリート版及びアスファルト舗装部に発生したものであり、航空機が走行しない位置であった。最大ひび割れ幅は2cm程度であり、目視の結果、ひび割れはコンクリート版（厚さ23cm程度）を貫通していた。また、コンクリート版とU型排水溝の間、アスファルト舗装部のひび割れ部において若干の段差が確認された。

写真-7.1 エプロン部のひび割れ

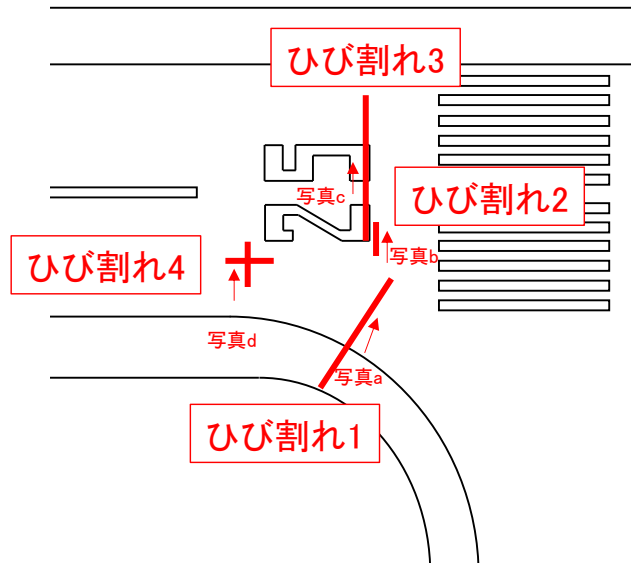
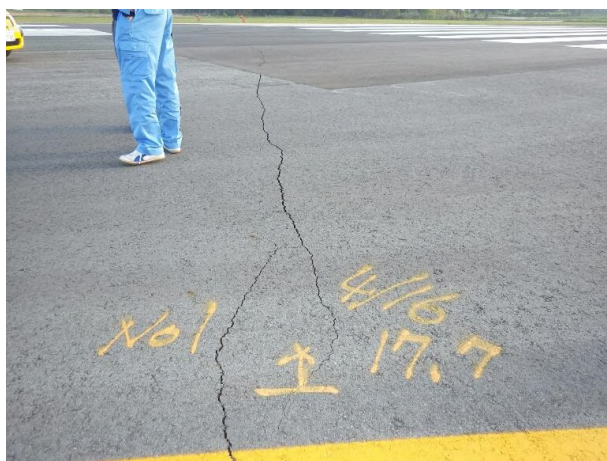
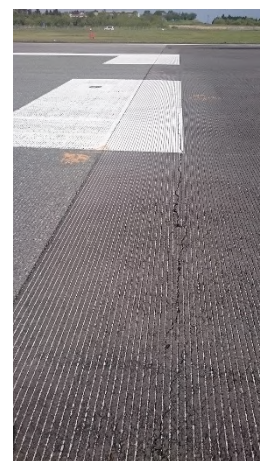
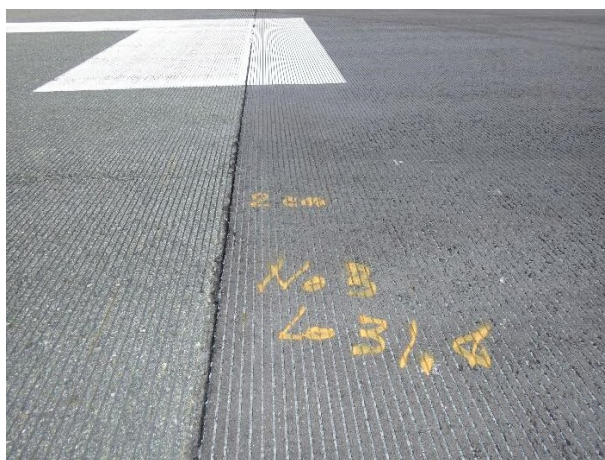
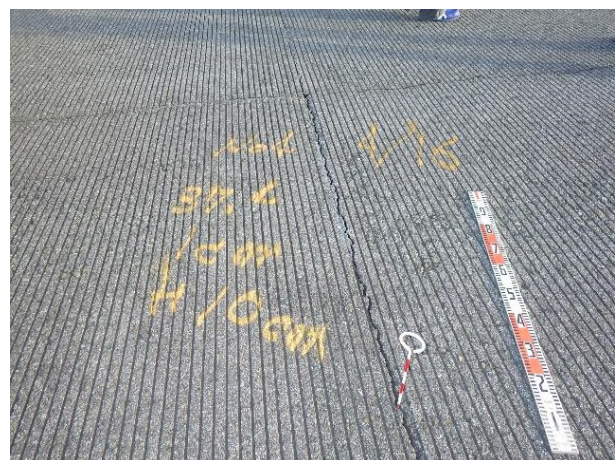
図-7.5 滑走路 25 端部のひび割れ位置

滑走路25端部では4か所でひび割れが確認されたが、一部はアスファルト舗装の施工目地が地震により開いたものであった。最大ひび割れ幅は2cm程度であり、段差は確認されなかった。後日、ひび割れからコアを採取した結果、ひび割れ1～3はアスファルト混合物層（厚さ27cm程度）を貫通していた。

写真-7.2 滑走路 25 端部のひび割れ

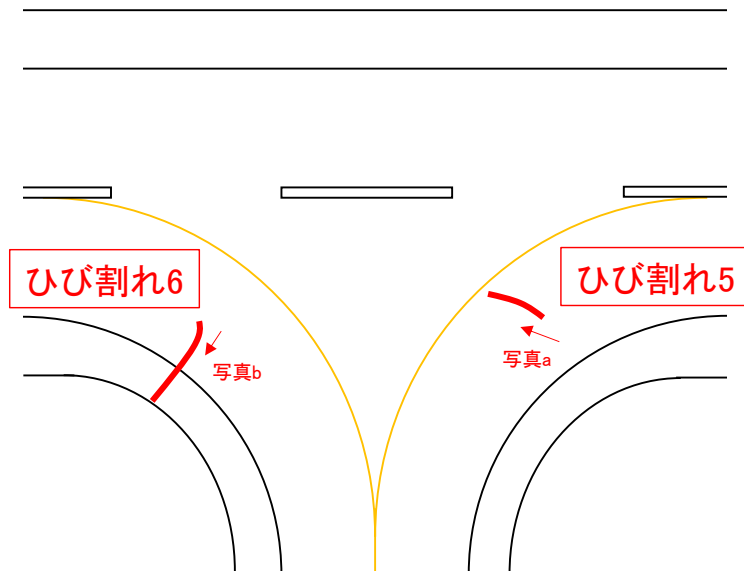
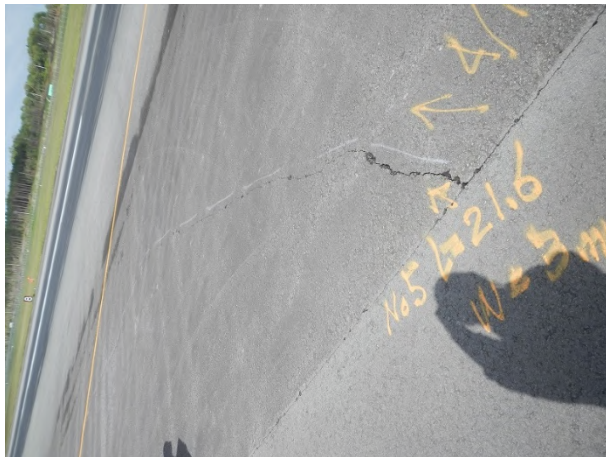
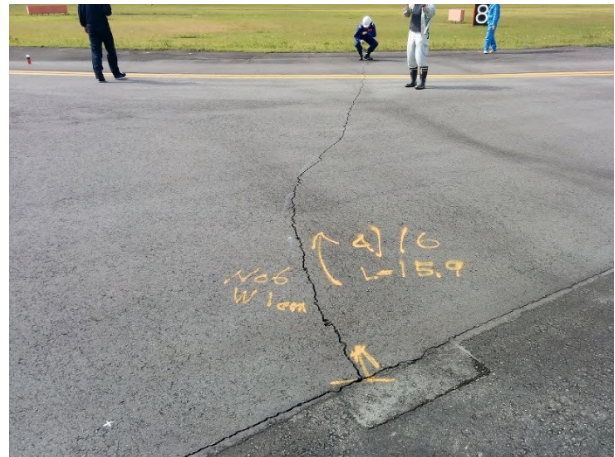
図-7.6 誘導路 T6 部のひび割れ位置

誘導路T6部では2か所でひび割れが確認された。最大ひび割れ幅は1cm程度であり、段差は確認されなかった。後日、ひび割れからコアを採取した結果、ひび割れ6はアスファルト混合物層（厚さ34cm程度）を貫通していた。

写真-7.3 誘導路 T6 部のひび割れ

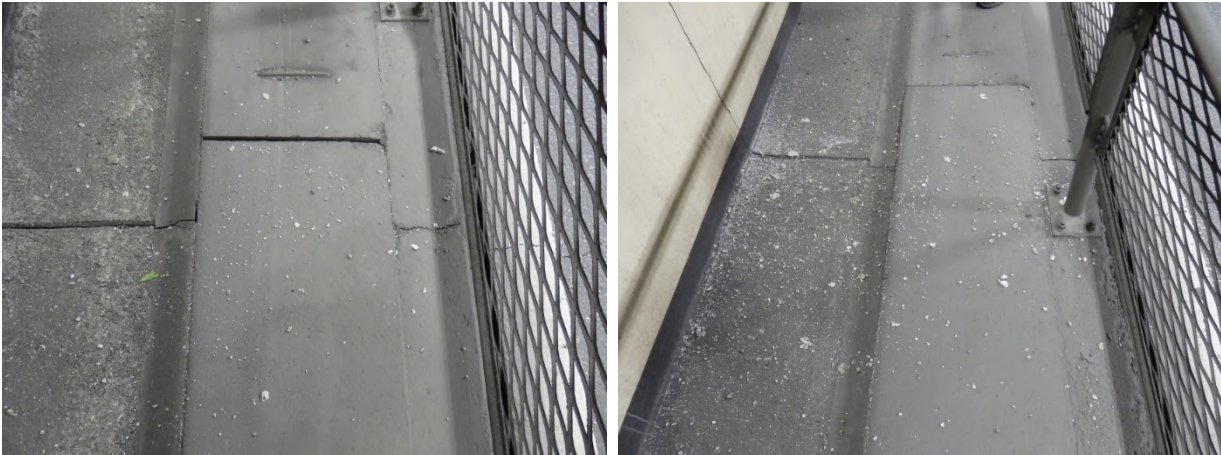
空港の地下道（写真-7.4）については前震と本震の間（4 月 15 日）および本震後（4 月 16 日）の 2 回にわたり調査を行った。本震後の 4 月 16 日の調査においては、コンクリートの小片が落下している箇所が認められた（写真-7.5）。

これは本震前の調査では認められなかったものである。当該箇所はボックスカルバートのブロック境界にあたることから、本震時にトンネルの伸縮のためブロック間の衝突が生じたためと考えられる。ただし構造上の不安定に結びつくような変状は認められなかった。

写真-7.5 本震後の調査で確認されたコンクリート小片
