TECHNICAL NOTE
OF
THE PORT AND AIRPORT RESEARCH INSTITUTE

No.1362 November 2019

那覇港臨港道路橋における表面被覆材および
エポキシ樹脂塗装鉄筋を用いたコンクリートの長期暴露試験

Long-term exposure test of concrete using surface coating materials and epoxy resin-coated rebar in Naha Port road bridge

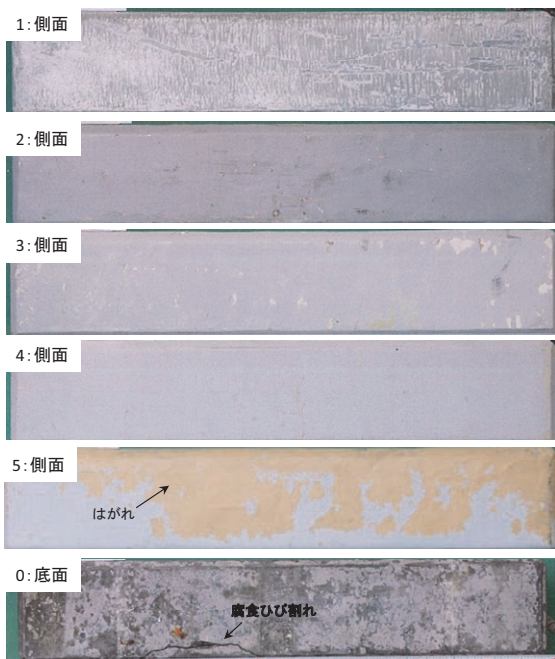
図-2.5 試験体外観

試験体外観を図-2.5 に、外観観察結果を表-2.3 に、はがれ (% : 面積比) の経時変化を図-2.6 に示す。試験体 1 は全面的に白亜化が進行していた。試験体 2 および 3 は若干のはがれが見られた程度であった(15 年時より若干進展)。試験体 4 は端部に若干のはがれが見られた。試験体 5 でははがれが著しく進展していた。なお、試験体 0 (無塗装) については、腐食ひび割れが発生していた。

記号	状況		
		15年	30年
1	はがれ	全面で発生	上塗り全面にわたり白亜化が進行
	ひび割れ	側面にわずかに確認	
2	はがれ	小さなはがれ	若干のはがれ
	浮き	側面にわずかに確認	
3	はがれ	上面:少, 側面:多	若干のはがれ
	浮き	側面にわずかに確認	
4	はがれ	ほとんど無し	若干のはがれ
	浮き	特に無し	
5	はがれ	多数の小さなはがれ	上塗りのはがれが激しく進行
	浮き	角で少し見られる。	
	ひび割れ	特に無し

(試験体 0 : 腐食ひび割れ発生)

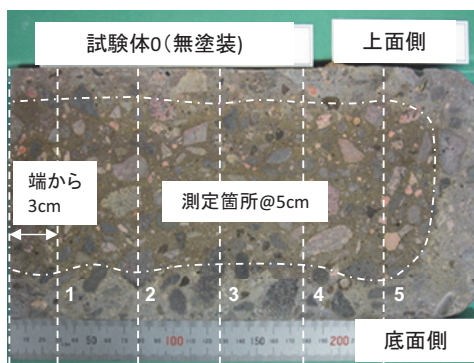
図-2.9 試験体0における塩化物イオン浸透深さ(点線：浸透深さ)

表-2.4に各試験体の塩化物イオン浸透深さ、図-2.9に試験体0の場合の塩化物イオン浸透深さを示す。試験体0(無塗装)の場合、20-30mm程度の範囲まで浸透が確認された。一方、表面被覆有(試験体1~5)の場合は浸透が見られなかった。表面被覆材は局所的ではなく、広範囲にわたり、塩分の浸透を抑制していたことが分かる。また、今回程度の上塗り材の劣化は、塩化物イオンの侵入には大きな影響を及ぼしていなかったと言える。

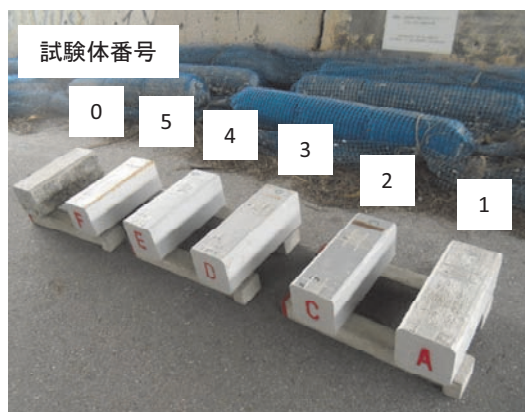
図-2.15 再暴露後の試験体 (2018/10/30～)

なお、今回用いた試験体 (100×100×800mm) の半分 (長さ 400mm 程度) を波の上橋の A2 橋台付近に再暴露を行っている。その状況を図-2.15 に示す。当初暴露から 40～50 年経過後に追跡調査を実施予定である。

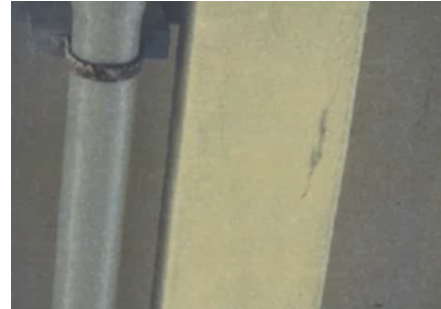
図-3.11 腐食ひび割れと推測されるひび割れ (P2-P3 桁)

「②P2-P3 : G5 桁 (中央) -海側」の2か所からコアを採取し、JCI-SC4 に準拠して、コンクリート表面からの塩化物イオン濃度分布 (4~5 点) の測定を行った。なお、①については、3.2 で述べた「1989 年度調査」における試料採取箇所 (表-3.1 A1-G1 (海側) $C_0=7.2\text{kg/m}^3$) の近傍である。②については、図-3.11 に示す腐食ひび割れが生じた位置の近傍である。

P2-P3 桁内の一部において、腐食に起因したものと推測されるひび割れが確認された (図-3.11)。この桁のウェブの海側の面でコア採取+塩化物イオン濃度調査を行っている。

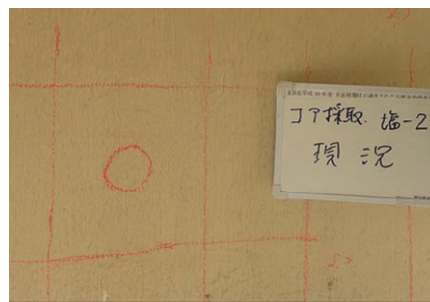
P2-P3 : G5 桁 (海側) (仕様 A)

(※右上は補修部)

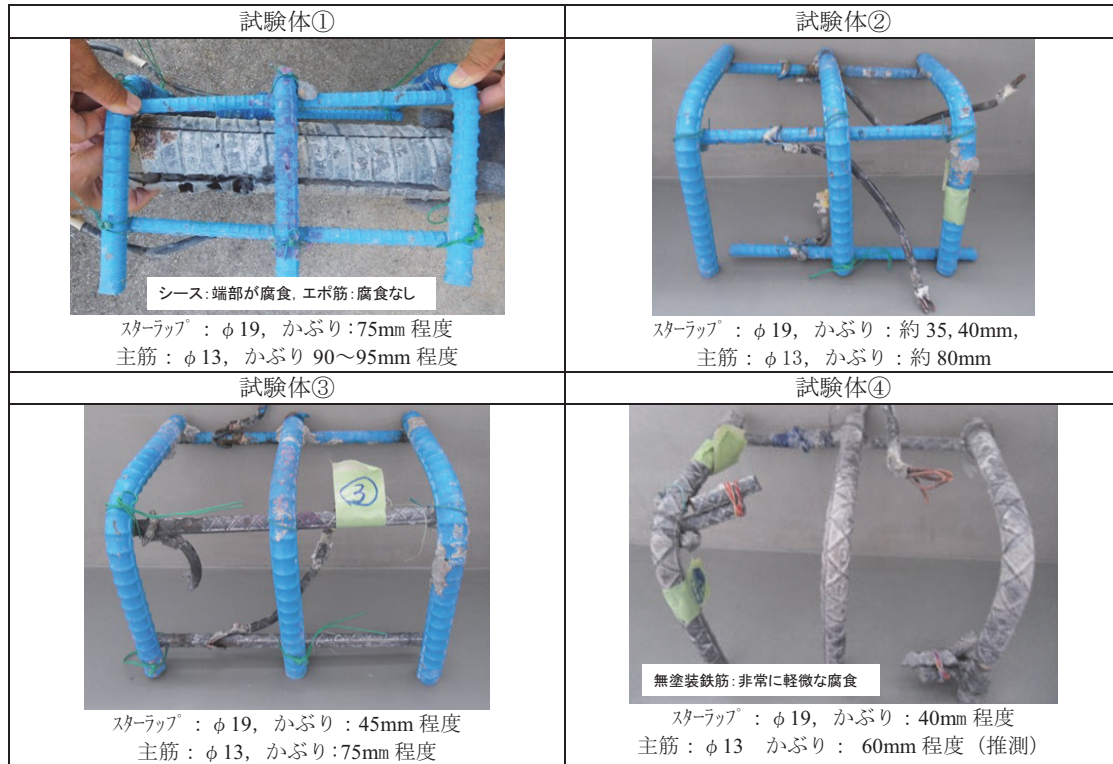
図-4.5 解体後の鉄筋の状況

解体後の鉄筋腐食状況を図-4.5に示す。エポキシ樹脂

塗装鉄筋については、リード線の接続部を除き、塗膜の劣化や鉄筋の腐食等の劣化は確認されなかった。なお、無塗装の鉄筋についても、ごく軽微な腐食しか確認されなかった。これは、鋼材位置の塩化物イオン濃度が腐食発生限界濃度を上回っていないためと考えられる。

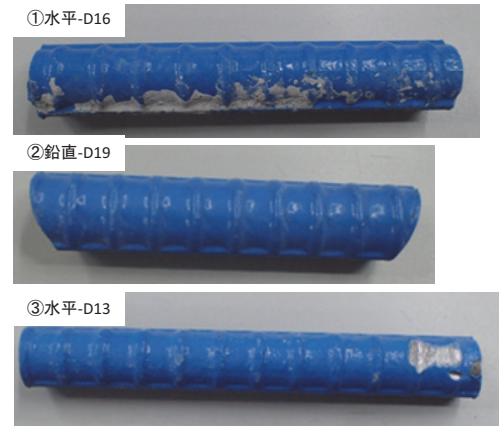
図-4.8 採取後の鉄筋の状況

解体後の鉄筋腐食状況を図-4.8 に示す。エポキシ樹脂塗装鉄筋については、塗膜の劣化や鉄筋の腐食等の劣化は確認されなかった。

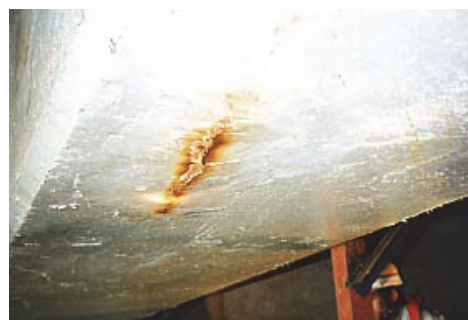
図-5.2 表面被覆適用後の再劣化事例（腐食ひび割れが発生）

コンクリートに対して表面被覆を適用する段階で、既にコンクリート中に塩分が多量に侵入している場合においては、図-5.2のような再劣化が起こる。これは、表面被覆を行い外部から塩化物イオンの供給を抑制されていても、既に内部に浸透していた塩分がコンクリート内部で濃度拡散し、ある時間が経過した後に鉄筋位置での塩化物イオン濃度が腐食発生限界塩化物イオン濃度 C_{lim} を上回り、鉄筋腐食が開始・進行したことに起因する。
