港湾空港技術研究所 資料

No.1392 December 2021

海洋鋼構造物に適用された電気防食の維持管理に関する検討

Study of maintenance for cathodic protection applied to marine steel structures

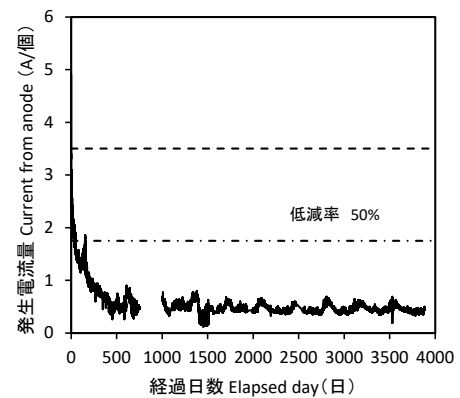
図-2.2 陽極発生電流の時間変化（G杭）

図-2.2 に陽極発生電流の経時変化を示す。時間とともに電流が低減し、定常値に収束していることが分かる。なお、設計時に想定されている定常値は初期値の50%（1.75A）であるが、経過30日でその値を下回り、300日後には17%程度まで低下していた。これは、定常時において電気防食の状態が非常に良好であることを示す。

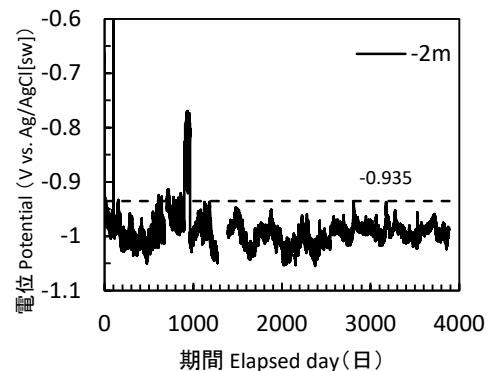
図-2.3 電位（鋼材試験片（-2m）の時間変化（G杭）

図-2.3 に鋼管杭表面に設置された鋼材試験片（深度-2m）の電位の時間変化を示す。防食管理電位（-0.8V）を大きく下回っており、電気防食の状態が非常に良好であることが分かる。

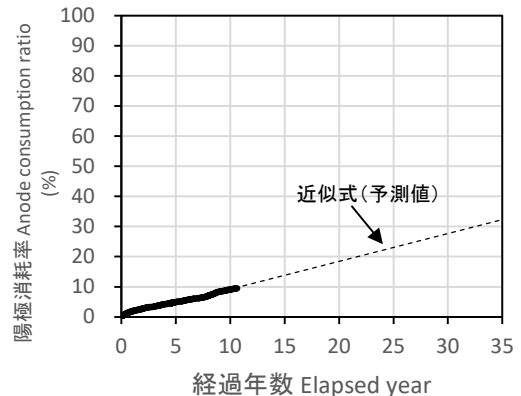
図-2.4 陽極消耗率の時間変化（G杭）

図-2.4 に陽極消耗率の時間変化を示す。なお、図-2.3の陽極発生電流の調査結果に対し、1.に示した式(1)を基にして計算したものである。図中の点線は、これまでの実測値を直線近似し、将来予測したものである。今回対象の陽極の設計耐用年数は35年であるが、計算上では109年で完全消耗と計算された。

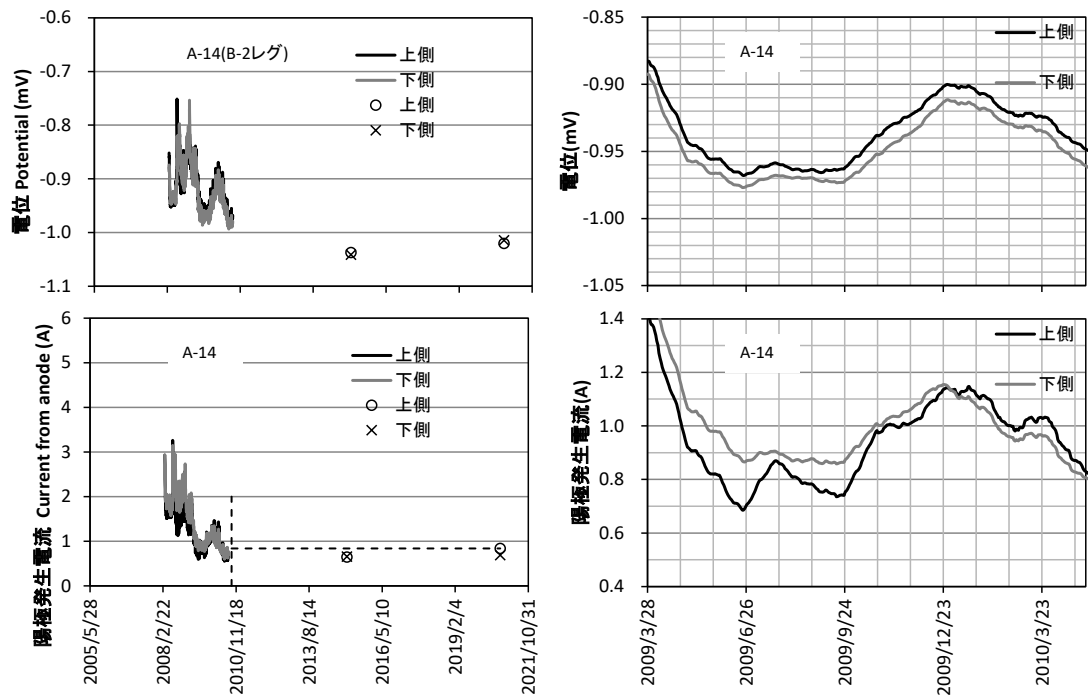
図-2.6 電位および陽極発生電流の経時変化 (A-14)
 (左：全体，右：2009/3～2010/3 の1年間の変化)

陽極発生電流は、L-1ジャケットにおいて、初期に設計値(初期電流量 $I_0=3.5A$)を上回る値を示している。また、A-14に比べて大きな電流が流れている。これは、L-1ジャケット部においては、河川水の流入の影響や、波浪の影響を受け、鋼材を防食状態にするためにより多くの電流を

必要としたものと考えられる。しかし、電流値は時間とともに徐々に低下し、1年程度経過した段階では、L-1 および A-14 のいずれも設計値の 1/2 (50%) 以下の 1.0A 以下まで低減している。この電流量の低下は、鋼材表面にエレクトロコーティング (石灰質皮膜) が形成されたためである。

鋼材の電位は、初期の、特に冬季において、防食管理基準である $-800\text{mV vs. Ag/AgCl[sw]}$ (以下省略) を満足しておらず、鋼材が十分な防食状態でないことが分かる。しかし、時間とともに電位は低下し、2年目以降は $-900\sim-1000\text{mV}$ の間を推移している。

また、鋼材の電位は季節変動しており、冬季に貴側 (プラス側) に、夏期に卑側 (マイナス側) に推移していることがわかる。A-14 の 2010 年の 1 月の平均電位と 7 月の平均電位を比較すると、約 80mV 程度の差が生じている。電位が季節変動する理由としては、低温時に海水中の溶存酸素が増加し、カソード反応 (酸素の還元反応) が増加するためと考えられている⁹⁾。

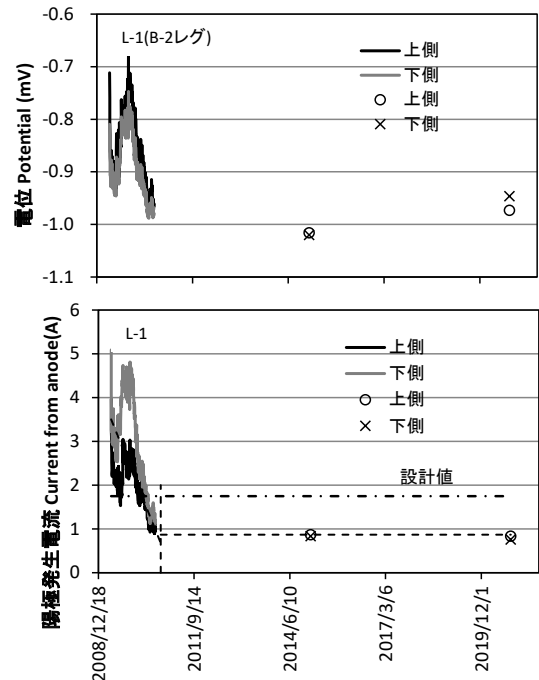
図-2.7 電位および陽極発生電流の経時変化 (L-1)

図-2.6 および図-2.7 中の 2015.1 および 2020.10 の計測値は「水中クランプメータ」による測定値である。各 2 点のみではあるが、電流及び電位いずれも設計で想定される値より小さい値で落ち着いていた。

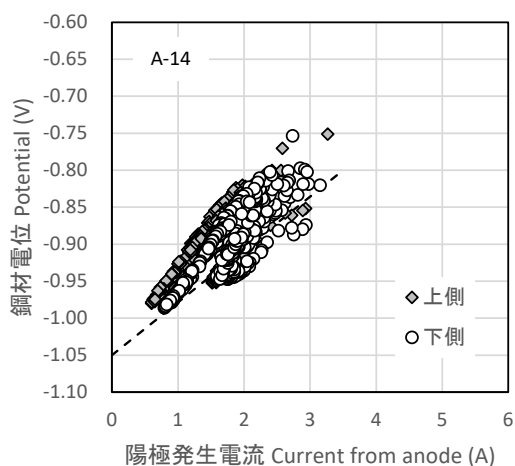
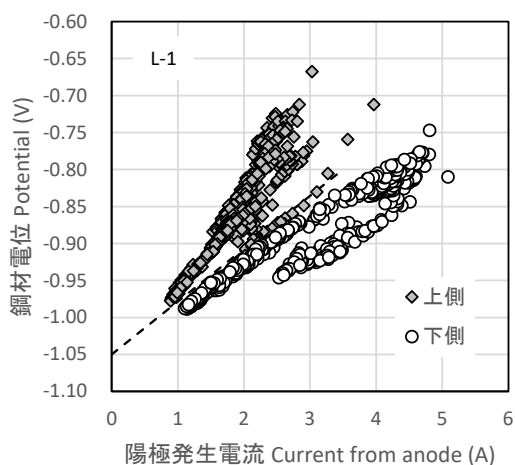
図-2.8 および図-2.9 に陽極発生電流と電位の関係を示す。両者の間には、理論的に一次式の関係が成り立つ。ばらつきはあるものの、切片を有する一次式の相関関係がみられる。このことは、電位の値が防食管理電位 (-800mV) よりマイナス側であるほど、陽極発生電流の値が小さく、陽極の消耗速度は遅いことを意味する。逆に言うと、定常時において、電位の値が防食管理電位に近いと電流の値は大きく、陽極の消耗速度が速くなっていることを意味する。維持管理時においては、この点に留意する必要がある。

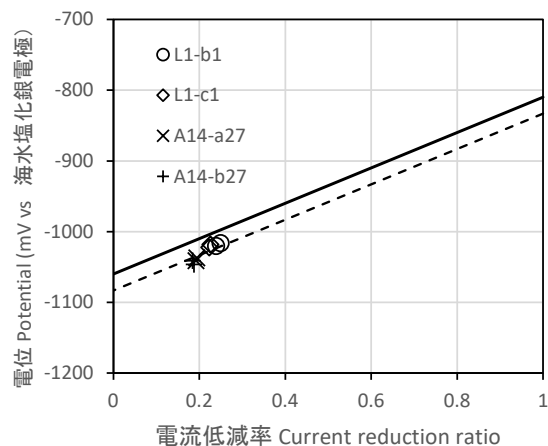
図-2.10 陽極発生電流と鋼材電位の関係
(2015.1 測定時)

図-2.10 に 2015.1 の計測時における電流低減率 (= 測定時の陽極発生電流/初期の陽極発生電流) と電位の関係を示す。概ね理論線付近の値を示した。電位の値を指標と

して陽極の残存寿命が設計耐用年数を満足するか否かを判定できる可能性⁵⁾⁷⁾が、今回の測定結果からも示唆された。

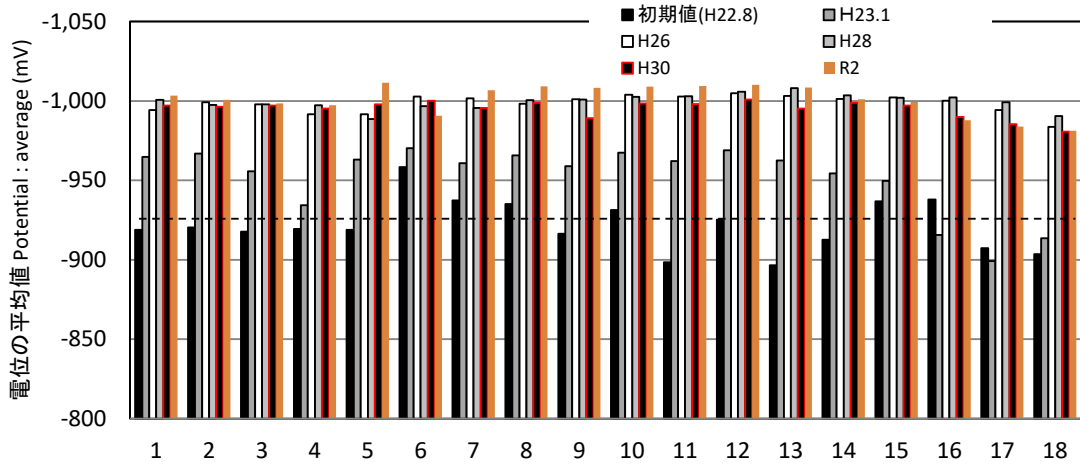
図-2.15 各列 (1～18 列) における電位の平均値

て初期値よりもマイナス側の値を示した。また、1～15 列の値は-935mV を下回り、非常に良好な電気防食状態を示した。なお、16～18 列の値は-935mV を上回る値を示した。

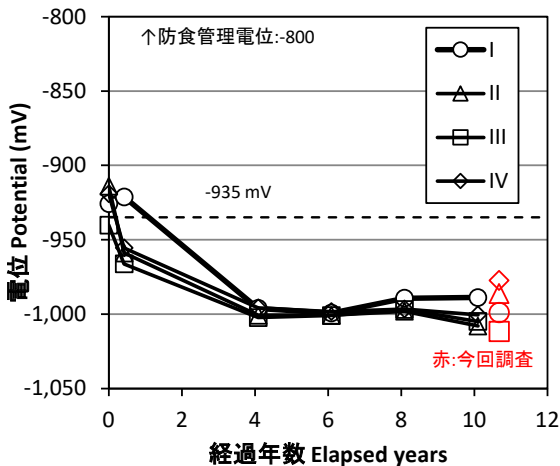
図-2.17 電位の平均値の経時変化 (工区毎)
※2.4の調査結果も追記

温度が低い冬季の場合、常時よりもプラス側に、温度が高い夏季においては、値がマイナス側に移行することがある(図-2.6参照)。それを差し引いても、H26.9に測定された値からは、鋼材の状態は非常に良好な電気防食状態であると考えられる。よって、設計値よりも陽極消耗速度は相当遅いと考えられる。

の定期点検時の結果と比べて大きな違いは見られなかった。なお、IV工区（河口側）において、他工区に比べて若干プラス側の値を示した。河口付近では、河川水の流入を受けやすく、また、測定日付近は雨天が続いていたため、特に表層部においてC1が低濃度となり、電位がプラス側の値を示した可能性がある。

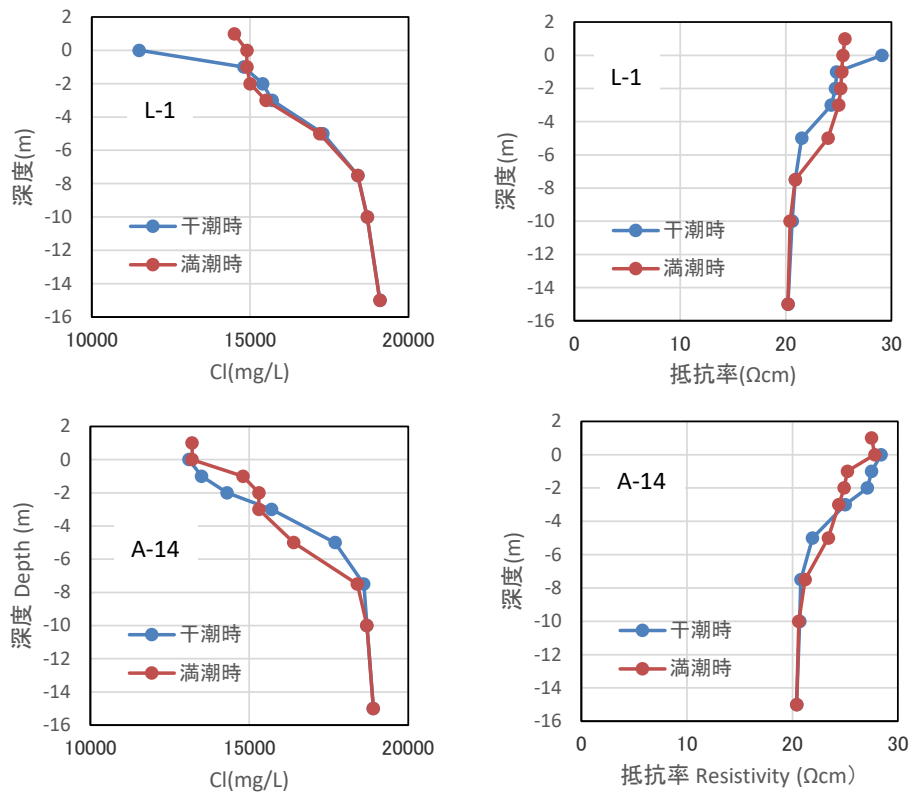
図-2.23 Cl 濃度，抵抗率の深度分布

2010 年度に 2 か所で実施した、Cl 濃度および抵抗率の深度分布を図-2.23 に示す⁶⁾。先の図-2.12 と同様、表層付近で Cl 濃度が低下している。なお、Cl 濃度が最も低下している箇所でも、抵抗率はいずれも 30 Ω cm (清浄海域の場合²⁾) を下回っている。なお、汚染海域の場合の電気防食設計時には 35 Ω cm が用いられている²⁾。

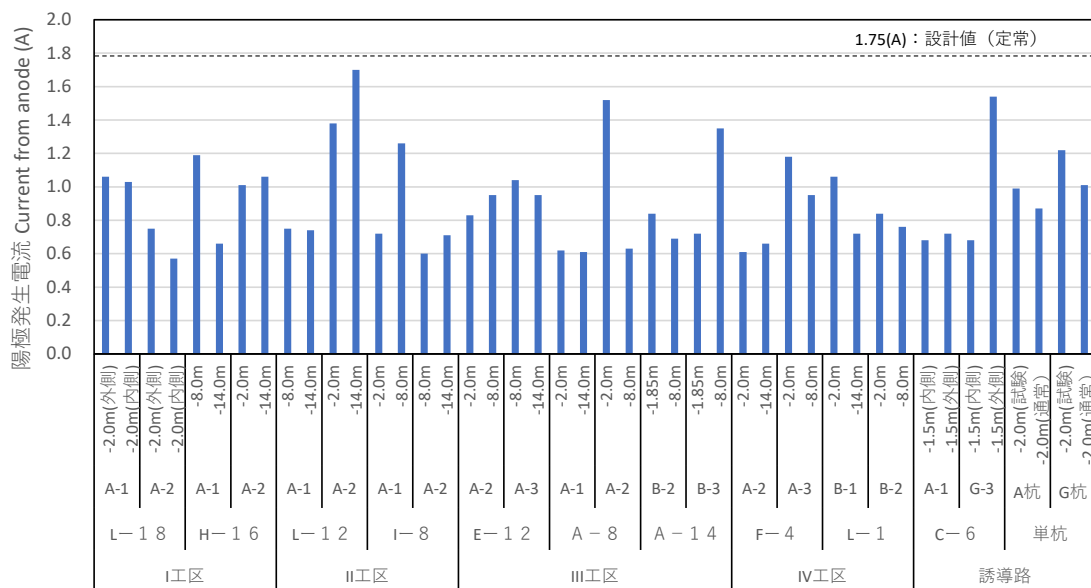
図-2.26 陽極発生電流の測定値

図-2.26 に陽極発生電流の測定値を示す。ばらつきは多いが、全て設計での想定値 (1.75 (A) : 電流低減率 0.5 に相当) を満足している。

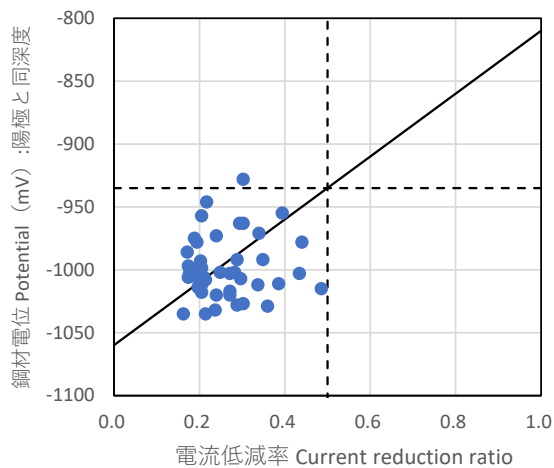
図-2.27 電流低減率と電位の関係

図-2.27 は電流低減率 (=測定値/設計値 3.5A) と電位の関係を示したものである。直線は設計時に想定されている値 (1 章参照) である。直線から若干外れたものも多いが、大半 (=39/40 例=97.5%) の電位は -935mV を下回っていた。さらには、これらのケース (39/40 例) は、すべて電流低減率 0.5 を満足していた。以上より、電位の値を指標として陽極の残存寿命が設計耐用年数を満足するか否かを判定できる可能性⁵⁾⁷⁾が、今回の結果からも改めて示唆された。

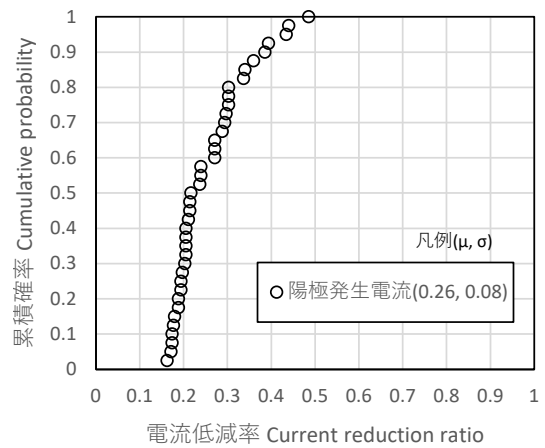
図-2.28 電流低減率の累積確率

図-2.28 は電流低減率を累積確率として示したものである。100%が0.5以下であり、95%が0.4以下、80%が0.3以下の値であった。また、図-2.29は、この累積確率分布

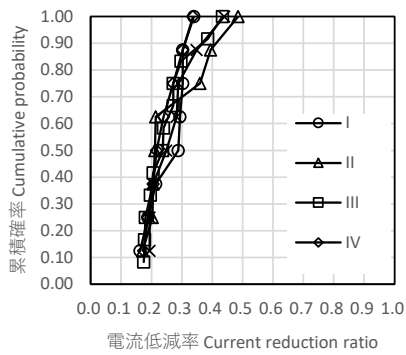
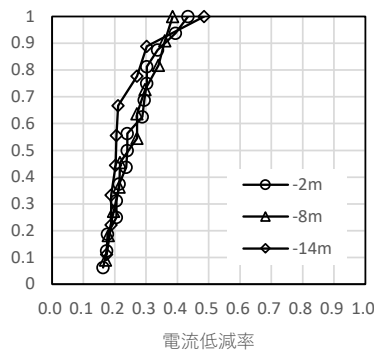
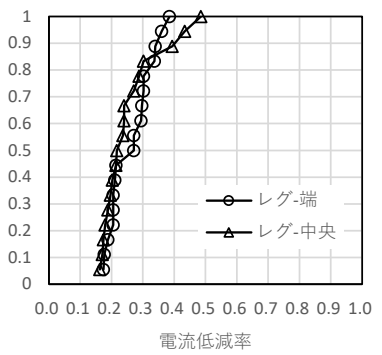
図-2.29 電流低減率の累積確率（工区別，水深別，レグの位置別）

を、工区別、水深別、レグの位置別にまとめたものである。ばらつきに及ぼす場所や水深、設置位置による影響は、顕著では無いようである。

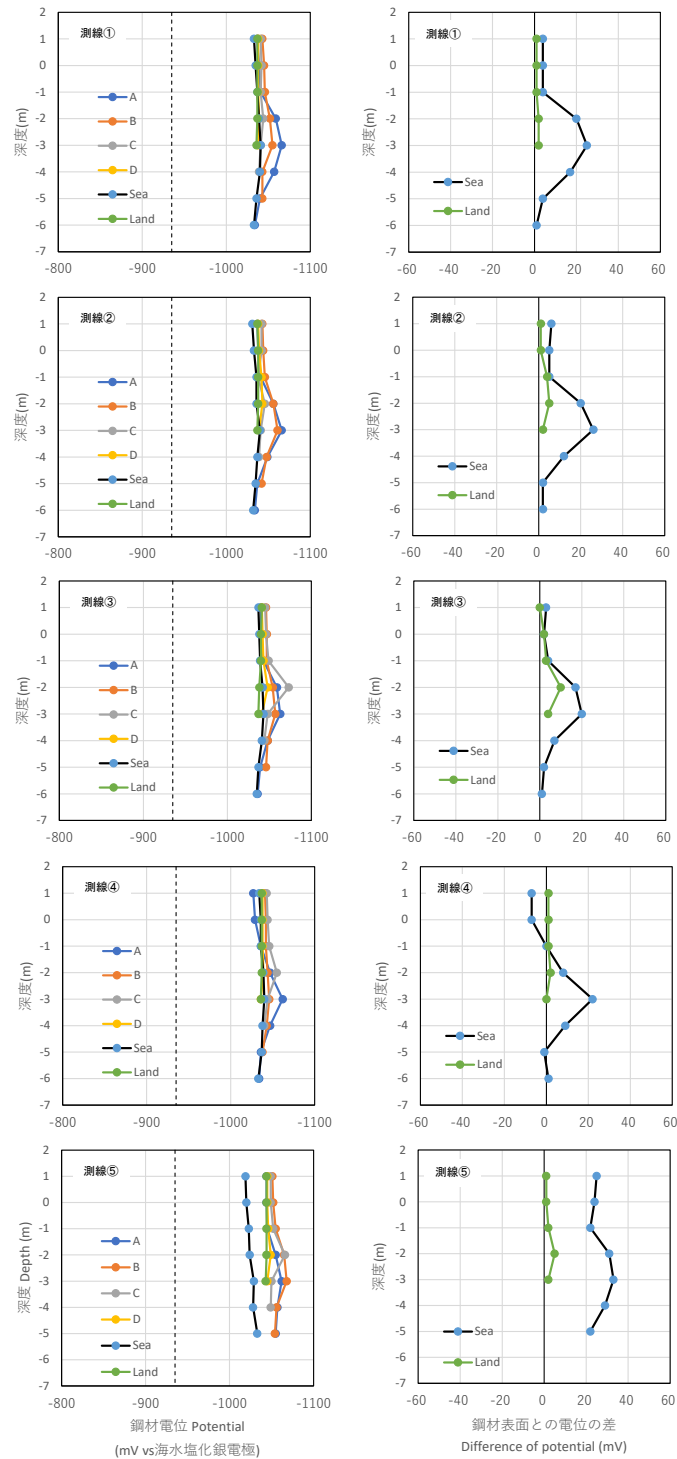
図-3.3 測線毎の電位および「鋼材表面の電位と離れた個所での測定値の差」の深度分布

図-3.3 に電位の深度分布を、図-3.4 に各列ごとの累積確率分布を示す。全ての値が-1000 mV 以下の値を示して

おり、列ごとのばらつきも少なかった。電気防食の状態は非常に良いことが分かる。水面付近の値も非常に良好であり、河川水混入の影響は見られなかった。

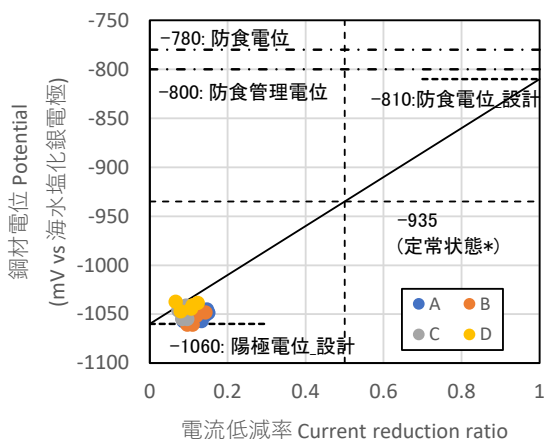
図-3.7 電流低減率と電位の関係

ここで、時間が経過すると、鋼材表面にエレクトロコーティングが形成され、電位は卑化し、電流は低減する（低減率が減少する）。両者の値は、理論的には直線上の右上から左下に向かって変化する。電気防食の状態が定常状態となる際の電位（電流低減率 0.5 と想定）は、i)と ii)の 2 点の間である-935mV(= $(-810-(-1060))/2$)と計算される。今回の測定値は-935 mV 値を大きく下回っており、この直線上の陽極電位付近のデータが大半であった。この結果からも、電気防食の状況は非常に良好であることが分かる。

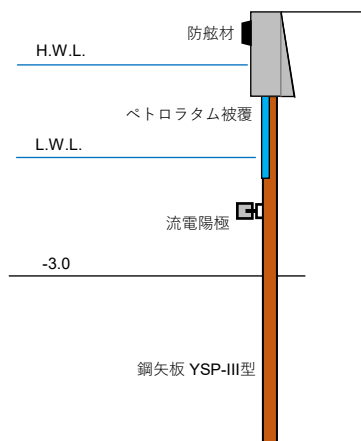
図-4.2 陽極脱落が生じた鋼矢板式係船岸

図-4.2 に、矢板式構造物において、ある区間内で複数個の陽極脱落が生じた際の断面図を示す。この場合、陽極の更新時に、設計耐用年数が 50 年の大型のものを配置し

ているが、一方で、設置されていた防舷材のサイズが小さい状態であった。このような状態において、荷役作業時（主な荷役対象は砂利）に船が動揺する場合があったため、船側面の下側が陽極に衝突した際に落下したと推測されている。防舷材や陽極のサイズを把握し、さらには荷役状況を把握し、陽極に船が衝突する可能性を設計時あるいは維持管理時に把握しておく必要がある。

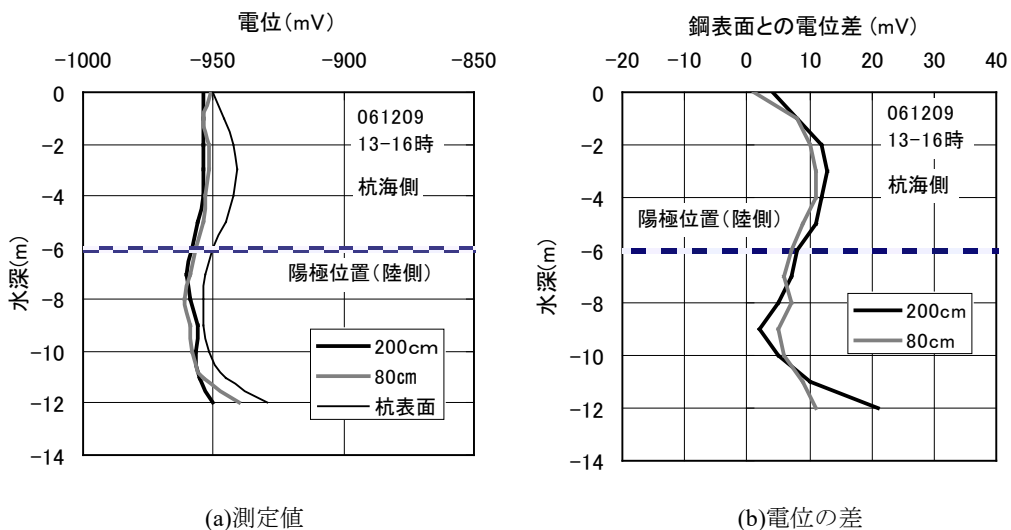
付図-A.2 測定電位に及ぼす鋼材表面と参照電極までの距離の影響

付図-A.2 に測定結果を示す。（a）は電位の測定値、（b）は鋼表面との差を示している。最大で20mV程度、鋼表面の

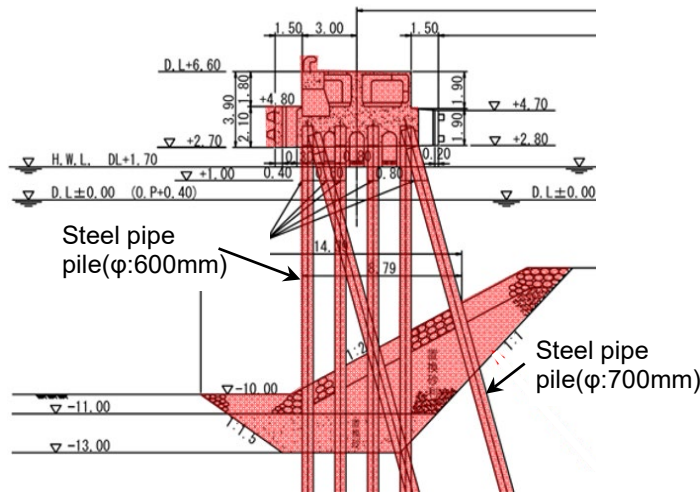
付図-C.1 A 港：ドルフィン式栈橋

A 港（内湾に位置）のドルフィン式栈橋の断面図を付図-C.1に示す。陽極設置26年後において、全152個中脱落したものは0個であった。26年間で陽極が脱落する確率は、 $1/152=0.66\%$ 以下と計算される。

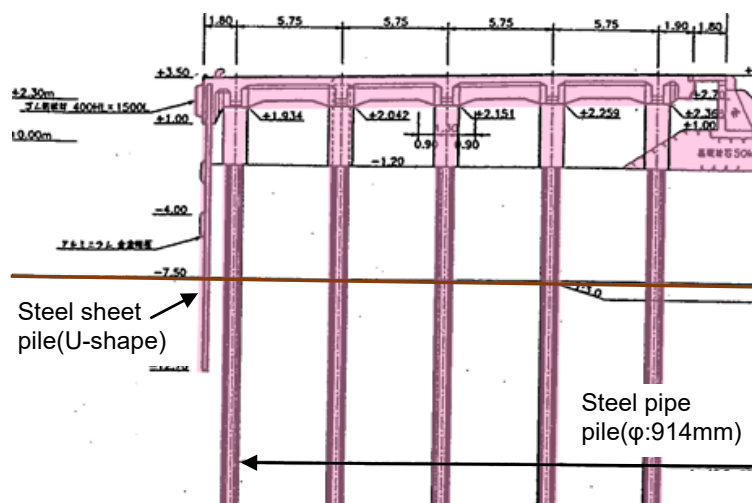
付図-C.2 B 港：鋼矢板式構造物（栈橋の前面に矢板が設置）

B 港（外洋近隣に位置）の鋼矢板式構造物（栈橋の前面に矢板が設置）の断面図を付図-C.2に示す。陽極の全数は不明であるが、設置後17年後において1個のみ脱落が確認されていた（脱落した陽極の設置位置は不明）。本施設は外洋近隣に位置しており、さらに鋼矢板式であるた

め、A港（栈橋）の場合よりも漂流物の衝突の頻度や速度は高かった可能性が考えられる。ここで、漂流物は基本的に水面付近を存在するため、脱落した陽極位置は、水面近傍の陽極に限定されると考えている。

前述のように、陽極の脱落が1個確認されたが、定期点検診断時に測定された電位は防食管理電位（-800 mV vs 海水塩化銀電極）を満足していたとの記録がある。この結果は、C港の結果同様、陽極が1個程度脱落しても、電気防食の効果が著しく低下することは無いということを示している。また、電位測定では、陽極1個程度の脱落の判定は困難であることを示唆している可能性もある。
