港 灣 技 研 資 料

No. 19 July, 1965

鋼矢板岸壁の腐食状況調査報告……………八木 得次

運輸省港湾技術研究所

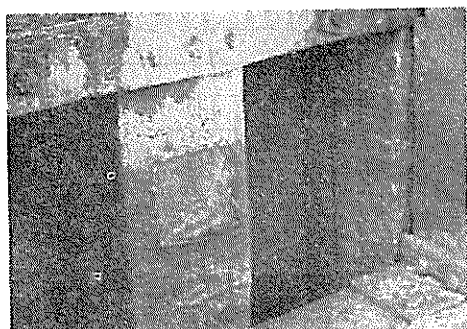
写真-5 八幡製鉄専用岸壁

一般に海水の汚濁が甚しいため、貝類の付着は他港に比べて少なく、タイダルゾーン附近には油膜が見られた。

である。また、平均腐食速度（表-16）から判るように、他港に比べて腐食度が大きく、特に洞岡東、戸畑内浦が顕著である。更に、海中部或は海底部においても腐食量が多いことは特筆すべきことで、海水汚濁が著しいことが大いに影響しているのではないかとと思われる。

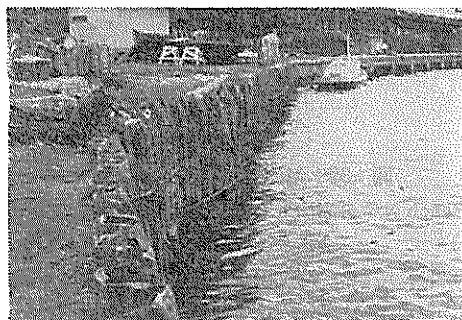
写真-6 留崩港, 南岸壁 (テル, ルージ形)

一般に、北岸壁は南岸壁より腐食が甚しく、特に、海側に凸の面では、L.W.L辺からH.W.L辺にかけての腐食孔が目立ち、裏込土砂が露出している所もあった。(写真7、8参照)したがって、測定箇所は、これら避けて選定した。また、南岸壁のテルルージュ形の部分は、上部コンクリートがないため、天端部の損傷変形が著しい。

なお、テルルージュ形の部分については、資料および形状から判断してI形としたが、測定結果は、殆んど元厚(カタログ厚さ)より厚く、したがって、腐食速度も不明であった。

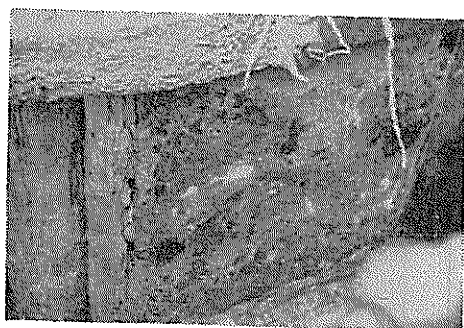
写真-11 小樽港, 信番町物揚場

信香町物揚場では海面上の部分に腐食孔が散見され、第三埠頭および厩町岸壁は、上部コンクリートが水際線

測定結果から見ると、信香町物揚場では、海面上のみならず、海中部および海底部でも、腐食速度が大きい。本物揚場は水深が浅く、海底部の測定個所と云っても、

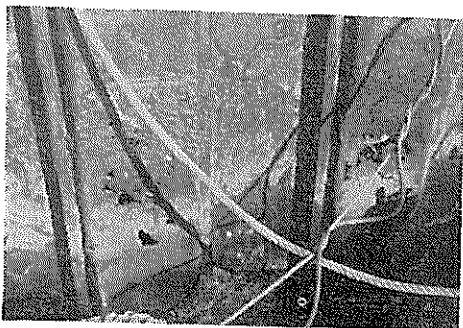
写真-8 留崩港, 北岸壁

表-20は、平均腐食速度を示す。北岸壁のH.W.LおよびL.W.L部分は、前述の通り腐食孔が多く、測定結果はこれら避けて行ったものである。したがって、岸壁全体の平均値としては、表中の値より、かなり大きくなる筈である。

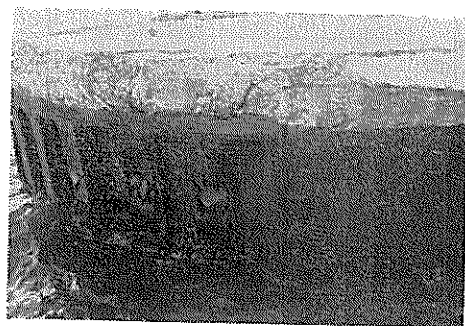
写真-12 函館港, 万代町船口溜入部

った。また、海岸町A区および万代町船溜では、腐食孔が目立って多く、万代町岸壁の一部には、矢板面が前面に滑り出しているのが見られた。

更に、万代町船溜入口部のような狭隘箇所または、岸壁の角部では、水流、漂流物等の影響から腐食度が大きい。(写真-11, 13参照)

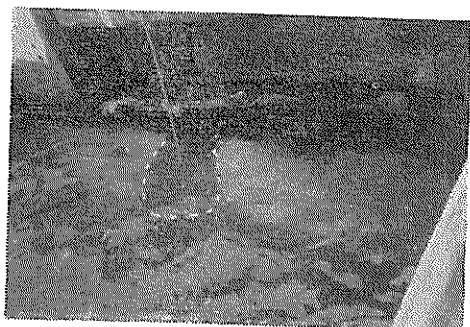
に近くまであって、外部観察は出来なかつたが、厩町岸壁の防波堤寄りでは、水際線直下の貝類の層厚は、約50cmに達し、測定に当たって、これらの除去には、かなり難

写真-10 小樽港, 厩町岸壁
(点線部分は貝類を除去した所)

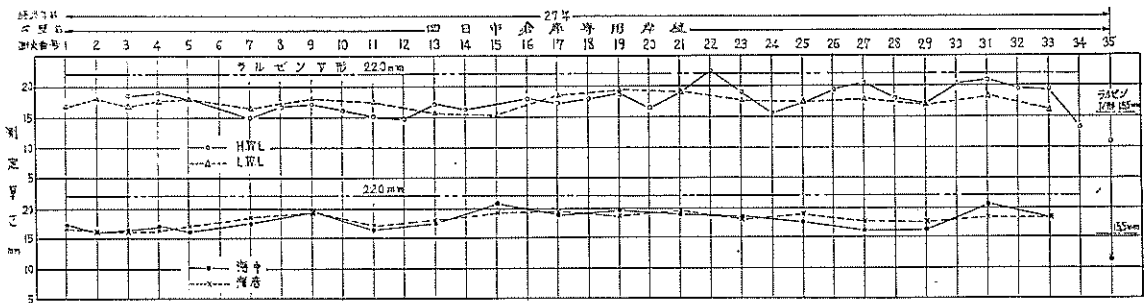
図-5 四日市港の岸壁法線方向の厚さ

図-5および図-13は、測定値を図示したものである。全般的に見て東側半分、特に岸壁中央部の天端直下の腐食が著しく、船舶接岸時の衝撃或は保護被膜の剝離等の因子が考えられる。

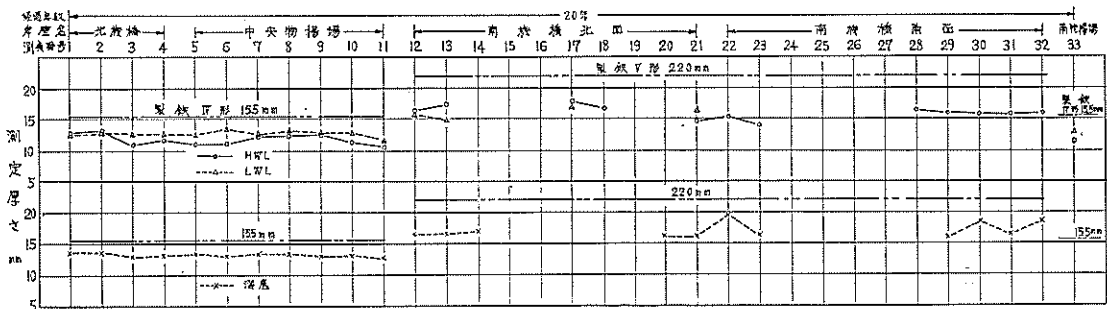
図-6 釜石港の岸壁法線方向の厚さ

図一6および図一14は、測定厚さを図示したものである。中央物揚場は、直接の風浪から遮蔽された位置にあるが、角部の矢板 (No. 5およびNo.11) は、隣接せる他の矢板に比べて腐食度が大きく、漂流物や三角波等による損傷或は錆の剝離によって、腐食が促進されているものと思われる。

また、南棧橋は北棧橋に比べて腐食速度が大きく、特に南面および突端部は著しい。これは、本港における東

南の風浪が卓越していること、および岸壁の使用頻度等による影響が大きいものと思われる。

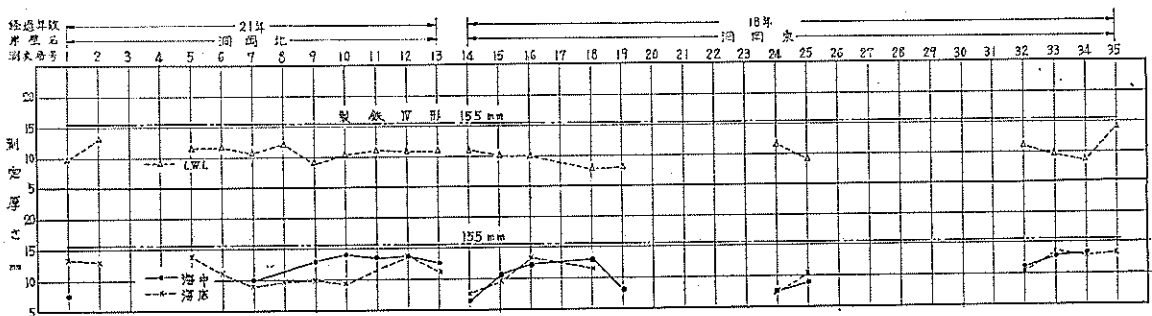
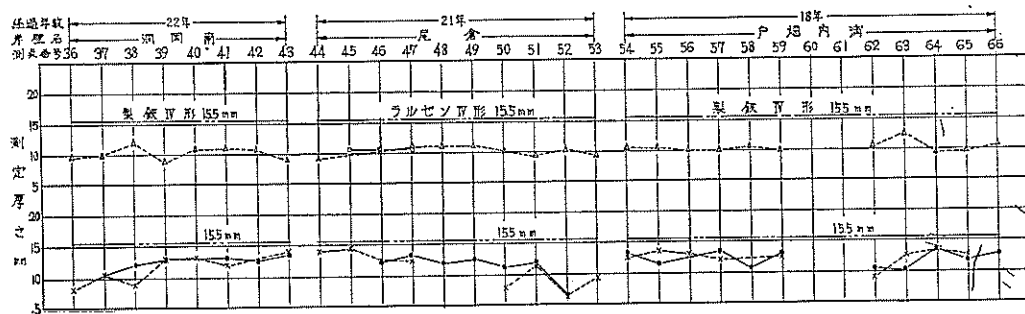
図-7 洞海湾八幡製鉄専用岸壁 の岸壁法線方向の厚さ

図-7および図-15は、測定厚さを図示したものである。各岸壁の腐食は、非常に不規則で傾向的なものを見い出せないが、岸壁端部が中央部より、やや大きいよう

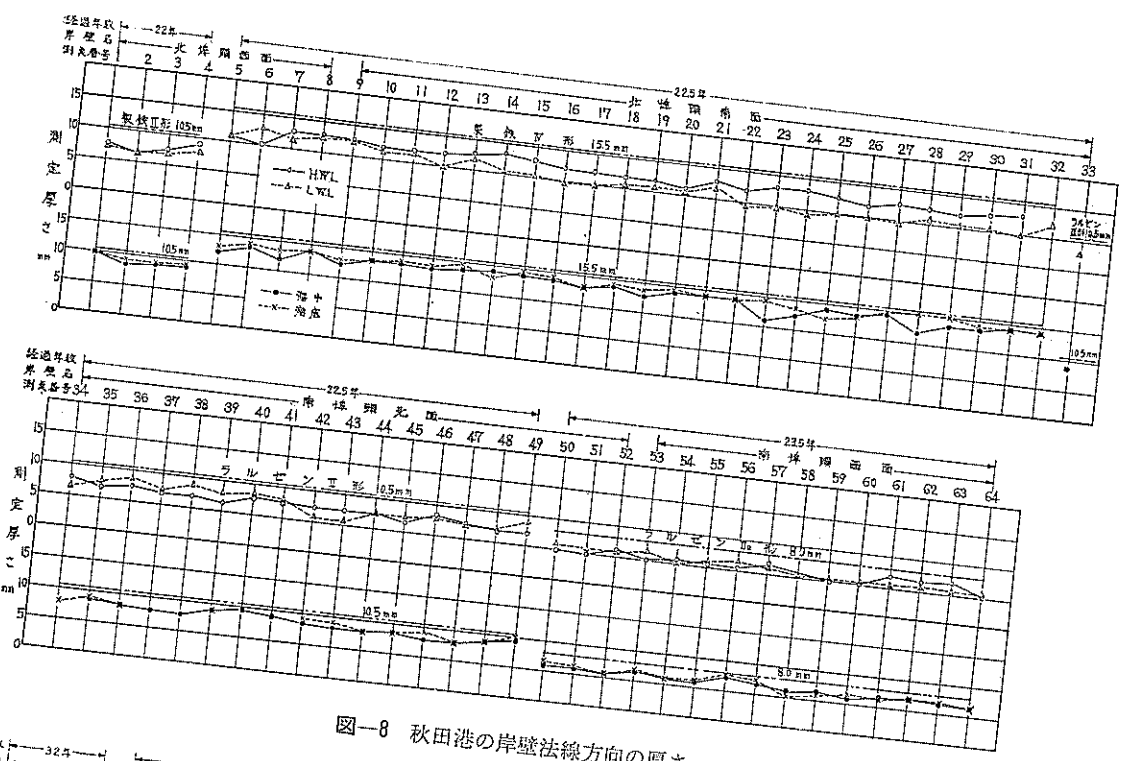
図-8 秋田港の岸壁法線方向の厚さ

北埠頭では、L. W. L 辺の腐食が著しく、鉛直方向の厚さ分布で「くびれ」形をしているのが目立つが、南埠頭では、特にこのような傾向は見られない。

表-18は、各岸壁別の平均腐食速度を示す。海中部および海底部では、略々同じような腐食速度を示しているが、海面上部分では、北埠頭は南埠頭に比べて、著しく浸食されていることが判る。たまたま、前者は製鉄形、後者はラルゼン形を使用しているが、海面下での腐食度は、殆んど同程度であることから、矢板形式による相違、或はまた、わずかな地理的相違によるものとは考えられない。

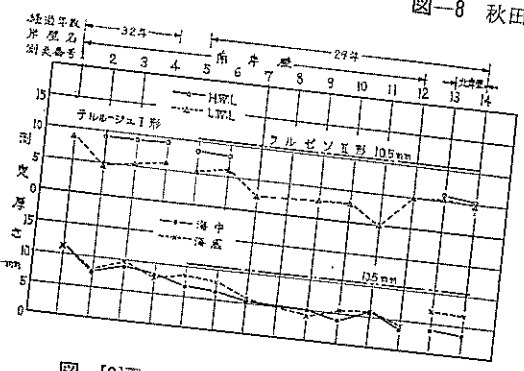
図-9 留萌港の岸壁法線方向の厚さ

本港の矢板岸壁は、海面上、特に南岸壁の東寄りおよび北岸壁の腐食が顕著であるが、過酷な自然条件の影響が大きいものと思われる。

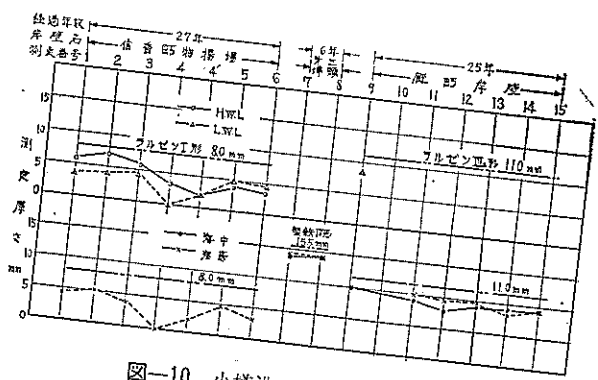
図-10 小樽港の岸壁法線方向の厚さ

また第三埠頭は、比較的最近構築されたもので、初期腐食の影響が表われて、腐食速度が大きくなっているものと思う。表-22は、各岸壁別の平均腐食速度である。

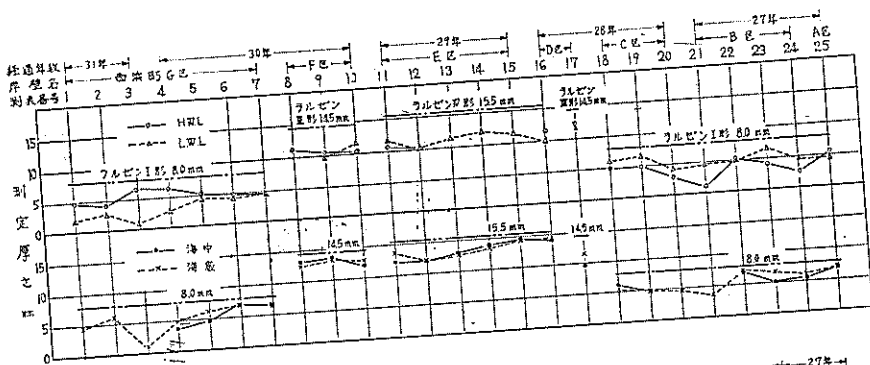
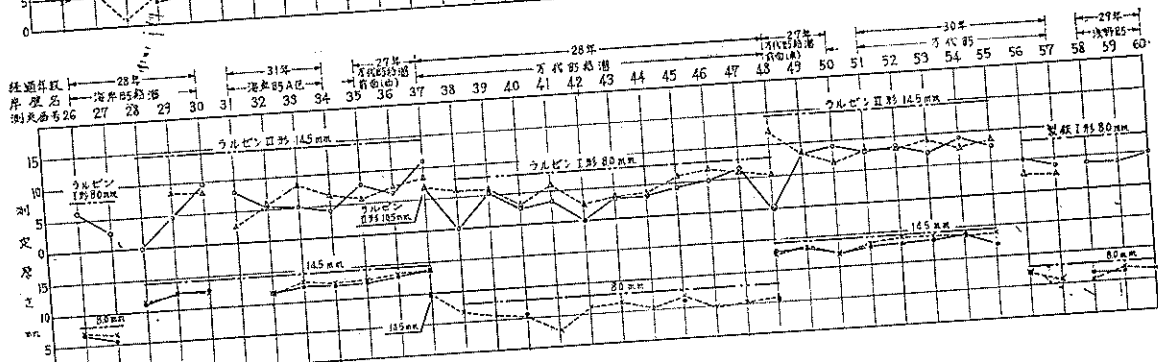
図-11 函館港の岸壁法線方向の厚さ

本港の測定箇所は、先に述べた通り、北浜地区と西浜地区に大別されるが、全般的に見ると、腐食傾向も、かなり異なっているようである。すなわち、海面下の腐食度は、両地区とも殆んど同じ程度と見なされるが、海面上にあっては、北浜地区の腐食が著しい。(表-24参照)

図-35で判る通り本港では、北西風が顕著であることから、北浜地区は、より風浪の影響を受けやすいことも、一つの要因と考えてよいだろう。なお、浅野町岸壁、万代町岸壁の北部は、前面に遮蔽物があるためか、腐食度は少ない。

また、海岸町船溜は、一応遮蔽された位置にあるにも拘らず、腐食速度が大きい。(海面上のみ)これは、前記の如く、天端部分の損傷が甚しいことから考えて、船舶の離接岸時の衝突ないしは錆の剥離によって、腐食が促進されるものと思われる。

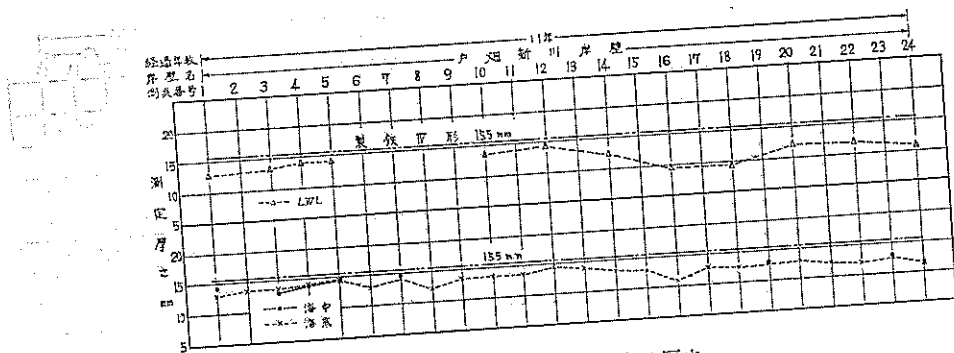
図-12 戸畑新川岸壁の岸壁法線方向の厚さ

一般的に、岸壁の東側から西側にかけて腐食度が大きく、腐食速度その他から見て、5-3で記した八幡製鉄専用岸壁の場合と略々同程度である。
