TECHNICAL NOTE OF
THE PORT AND HARBOUR RESEARCH INSTITUTE
MINISTRY OF TRANSPORT, JAPAN

No. 88 Sept. 1969

海水の作用を受けるコンクリートの中性化について

Neutralization of Concrete under Marine Environments

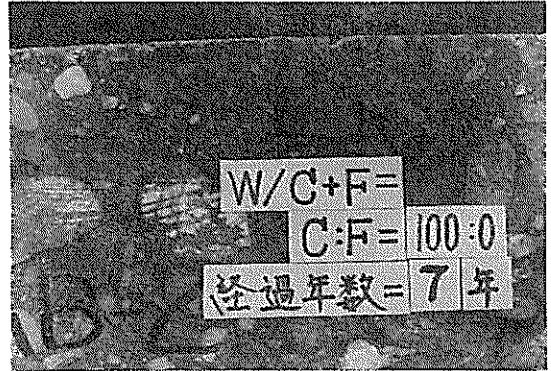
図-4.2 コンクリート表層からの中性化の状況(1)
(普通コンクリート, 八代港, 補装ブロック)

図-4.2 は普通コンクリートの切断面図であり、図-4.3 はプレバッドコンクリートの切断面図であり、コンクリートの打設方法の相違を顕著に観察することができる。即ち、普通コンクリートにおいては、粗骨材がコンクリート表層まで十分に充填されており、中性化はモルタル面と骨材の境界面から進行することが認められる。特に骨材下面は、ブリージング水の滞溜によって、ポーラスな状態であって、この部分に沿って、水平に中性化が進行する。一方プレバッドコンクリートにお

いては、表層3～6 cmは、モルタルで覆われ、中性化の進行は表層モルタルよりコンクリート内部に一樣に進行していることがわかる。

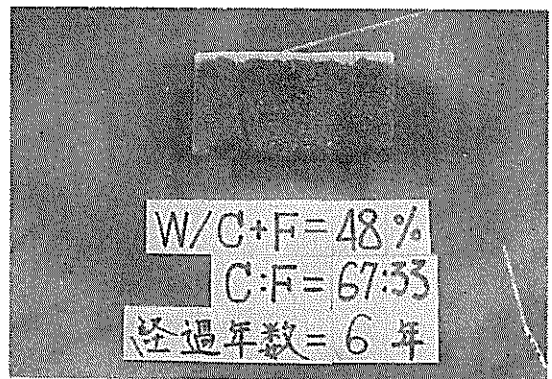
図-4.3 コンクリート表層からの中性化の状況(2)
(プレバッドコンクリート, 富山新港東防波堤)

富山新港東防波堤は、普通コンクリート部とプレパックドコンクリート部より試料を採取した。普通コンクリートの平均中性化深さは、試料全体を通して約1～2 mm程度であるが、コンクリート表面から内部に発達したひびわれに沿って深さ約10～20mmにも達しているものもあった。しかし粗骨材が中性化部分よりわずか下方に存在する場合には、骨材に沿って中性化が下方に進行する傾向は見られなかった。プレパックドコンクリートについては、表面から30～50mmの深さまでモルタ

ル層であった。平均中性化深さは約4～6 mmであって、一樣に進行している。ブリージング水によって空隙の生じた箇所、あるいは0.1mm程度の表面ひびわれ箇所において、これに沿って深さが約20mmまでも進行していた例も見られた。

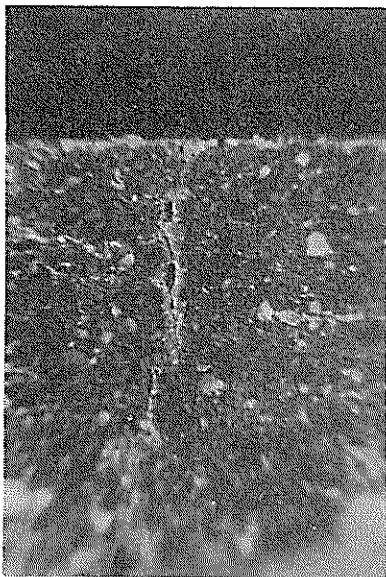
図-4.4 コンクリート表層の欠陥からの中性化の進行状況(1)

伏木港左岸1号岸壁における採取箇所は、いずれも鉄筋コンクリートであり、普通コンクリートおよびプレパックドコンクリートが使用されている。普通コンクリートの平均中性化深さは、1～2 mm程度であって、表面から一樣に中性化が進行しているが、表層近辺に粗粒の粗骨材の存在する箇所では、中性化は骨材の周辺に沿って進行している。プレパックド鉄筋コンクリートは、中性化深さが1～2 mmで一樣に進行しているが図-4.4に示すようにひびわれに沿って相当深くまで中性化が進行している例も見られた。

(2) 試料表面に肉眼で、かろうじて識別し得る約0.1~0.2mm程度の表面ひびわれが発生すると、その深さはコンクリート内部に20~30mmまでも達しており、コンクリートの中性化も同様にひびわれに沿って進行している。これは約0.1~0.2mm程度のひびわれであっても外気が十分に流通し、その箇所においては、中性化が進行するものと考えられる。このひびわれの原因は明確でないが、硬化収縮、乾燥収縮のいずれかに起因すると推定する。

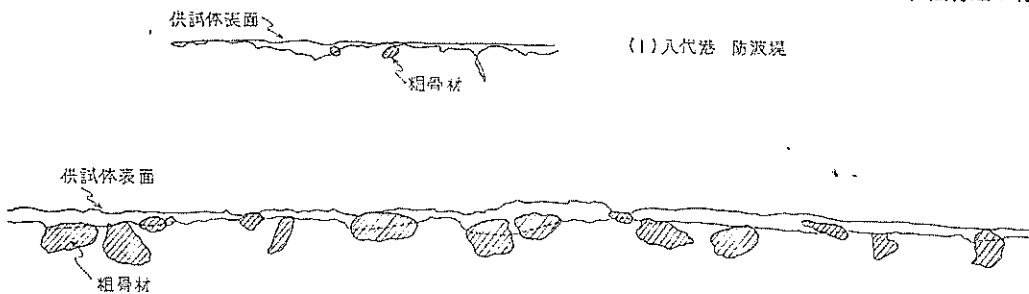
図-4.5 中性化測定結果の1例(普通コンクリート使用の場合)

(1) 八代港 防波堤

(2) 東電横須賀火力発電所 E型防波護岸上部工

辺の中性化が著しい。防波堤の中性化測定結果の1例は図-4.5(1)に示す通りである。

は約13mmである。E型防波護岸とD型岸壁の上部工コンクリートの中性化深さは、コンクリート表面から2~3mmであるが、表面のひびわれなどの欠陥に沿って中性化が進行している箇所も見られた。またコンクリート表層付近にある粗骨材の周辺も中性化が進行している。中性化の測定結果の1例は図-4.5(2)に示す通りである。

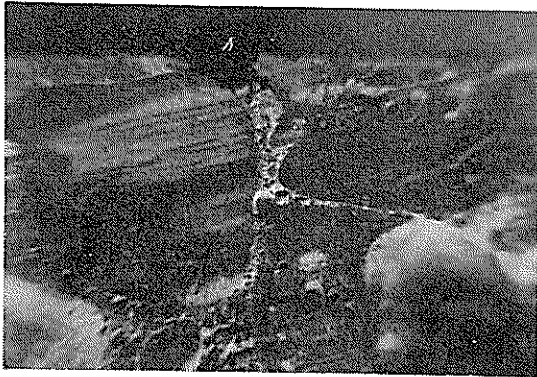
図-4.6 コンクリート表層の欠陥からの中性化の進行状況(2)

清水港は、普通ポルトランドセメントにフライアッシュを混入した普通コンクリートであって、興津防波護岸および興津防波堤から採取した。両構造物から採取したコンクリートの平均中性化深さは、約1~2mmであった。図-4.6では表層のブリージングにより生じた水みちの跡を伝わって、内部に進行した中性化の状況の1例を示している。

(3) コンクリート打設時のブリージングにより、施工後水みちが生じた箇所では、乾燥後のコンクリート内部の自由水が蒸発し、外気が流入することにより中性化が進行する。
