# 港湾技研資料

No. 111 Mar. 1971

港湾鋼構造物の腐食調査（第4報）

恵曇港および北湊港における腐食調査

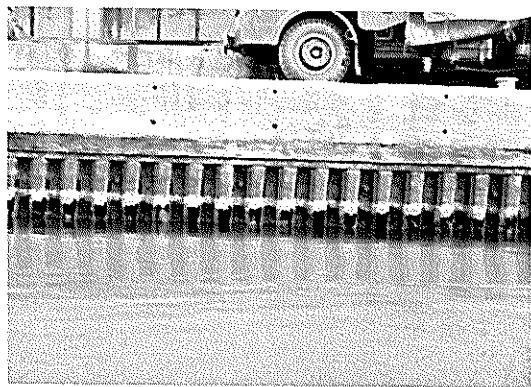
凸鋼矢板面の損傷状況  
(恵曇港、35年経過、最干潮時)

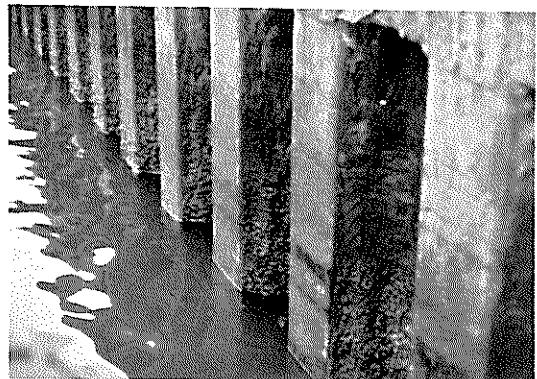
海水面上鋼矢板面  
(北湊港、34年経過)

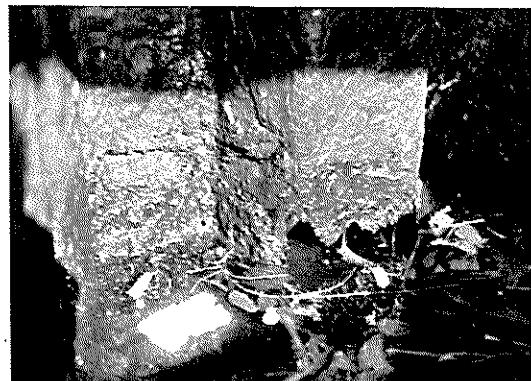
凸鋼矢板面の損傷状況  
(恵曇港、35年経過)

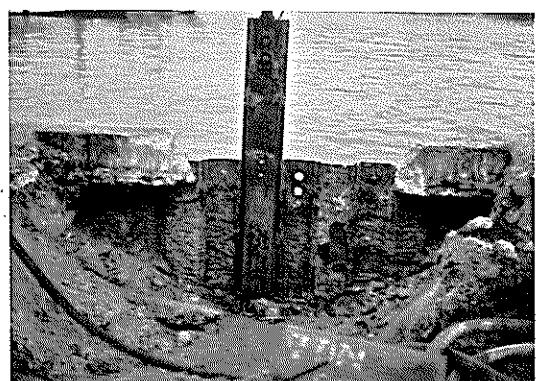
凹鋼矢板の引き抜き  
(北湊港、34年経過)

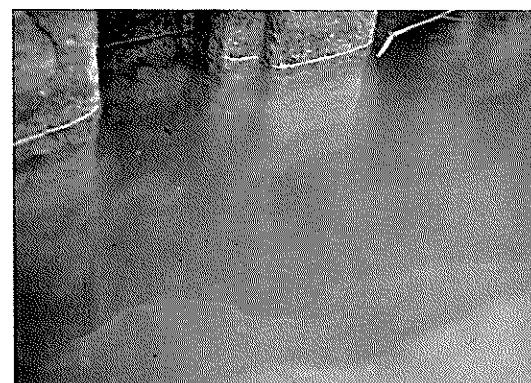
凸鋼矢板面の損傷状況  
(恵曇港、35年経過、最満潮時)

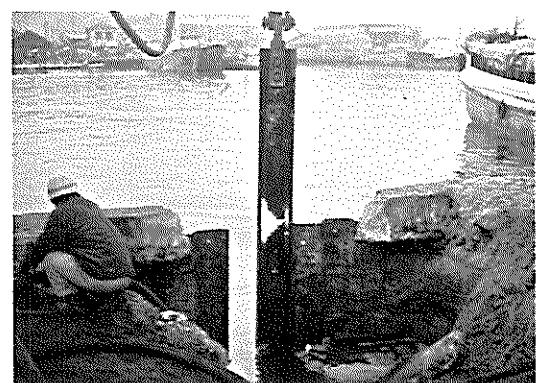
凸鋼矢板の引き抜き  
(北湊港、34年経過)  
(平均干潮面直下付近は腐食が集中して  
穴があいている。)

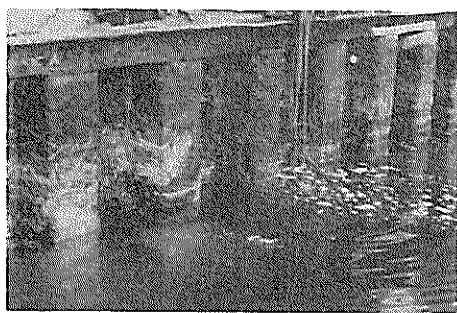
海面上の鋼矢板面は図2・23～図2・25に示すように数種程度のスケールで覆われているが、とくに腐食によるひどい損傷はない。H.W.L(+0.8m)付近には図2・26のように白い付着物が付いている。以上のようにH.W.L.付近にはほとんど腐食による損傷箇所はないが $\text{H}5 \sim \text{H}14$ の間で図2・27、図2・28に示す2箇所のH.W.L.付近の鋼矢板面に腐食による穴が認められる。図2・27、図2・28のようにどちらの場合も腐食箇所は淡水が流下しているところに限られている。

図2・27 排水による腐食孔

腐食穴の発生に原因するとは考えられない。しかし、恵曇港 2 号岸壁では腐食穴の発生深度はほとんど平均干潮面直下に限られるが、図 2-27、図 2-28 に示すように排水または水道水などの淡水が流下している 2箇所だけには平均干潮面より上に腐食穴がある。

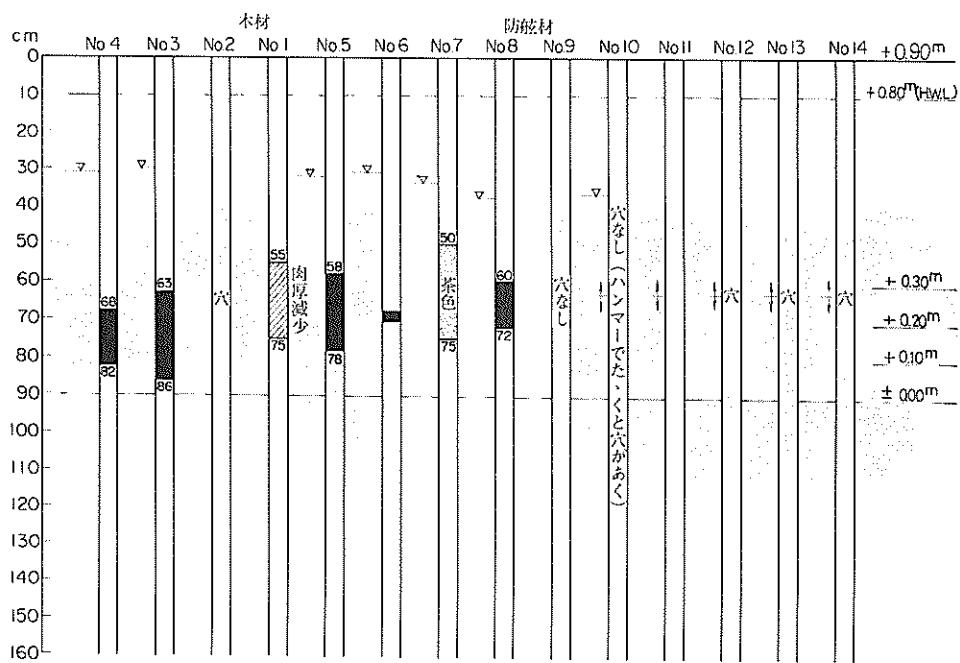
図2・31 恵曇港凸矢板損傷状況例図

(イ) 穴または発錆が認められる深度は大体一定している。*M1～M1.4*の肉厚測定鋼矢板では図2・31のよう  
に腐食による損傷または発錆箇所は木材防舷材下端(+  
0.9m)から5.0～8.6cm(+0.3m～+0.04m)の  
範囲内にあり、その大きさは横方向で約3.0cm(鋼矢板  
凸面の巾), 深度方向は2.0cm～2.5cm位ある。また、  
穴のないところはハンマで叩くと穴があく位に非常に薄  
い。

(イ)(イ)の現象は*M1～M1.4*の14枚の鋼矢板に  
限らず全鋼矢板の凸面に認められる。表2-1-1にその観  
察結果を示す。また、図2・31に凸面の損傷状況例を、  
図2・32に最干潮時に露出した凸面の腐食孔の模様を示  
す。

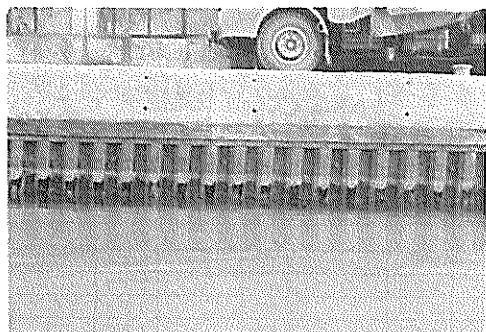
図2・32 凸鋼矢板面の損傷状況  
(恵姫港, 最干潮時)

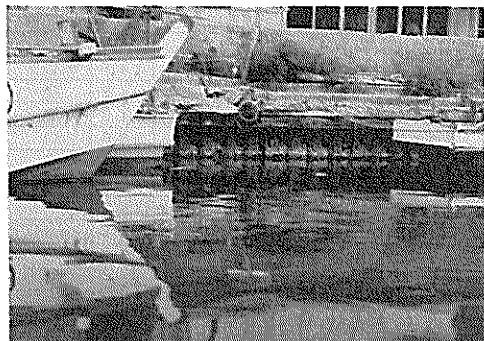
図2・33 凸鋼矢板面の損傷状況  
(佐陀川護岸, 干潮時)

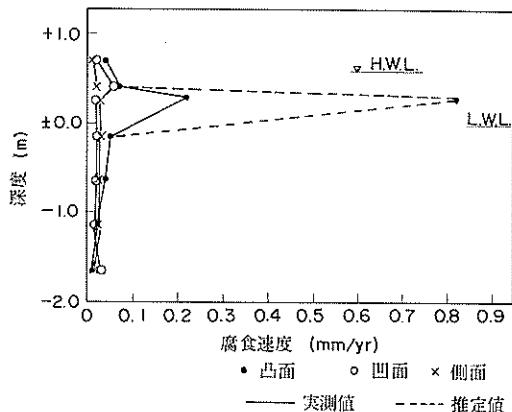
表2・4、表2・5に示すように、恵曇港2号岸壁の鋼矢板の腐食速度は凸矢板面の+0.25mのところの腐食速度のみが異常に大きく、測定地点A6.1～A6.4では0.26mm/yr以上、A6.5～A6.14では0.29mm/yr以上となっている。これらの値は次のようにして求められたものである。すなわち、A6.1～A6.4では図2・5に示すテル・ルージュ型鋼矢板の肉厚9mmのところが凸面、A6.5～A6.14では肉厚10mmのところが凸面となるように鋼矢板が打設されており、調査時点(35年後)には+0.25mの深度付近の凸面は穴が生じていたため9mmまたは10mmを35年で割って腐食速度を求めた。しかし、現地管理者の話によれば昭和20年～22年頃にはすでに腐食による穴が認められたそうである。また、図2・2に示す3号岸壁と5号岸壁にも2号岸壁と同様に凸面に穴があき、裏込め土砂の流出、上部工の陥没のために昭和20年代に復旧工事が行なわれている。復旧工事では付図2・4に示すように旧矢板前面にL型ブロックを設置している。このように、特に3号岸壁と5号岸壁が復旧されたのはここが魚市場のためであろう。たとえば昭和20年に腐

食による穴が凸面にあいたとすると、 $\text{M6.1} \sim \text{M6.4}$ では $9 \text{mm}/12 \text{yr} = 0.75 \text{mm}/\text{yr}$ 、 $\text{M6.5} \sim \text{M1.4}$ では $10 \text{mm}/12 \text{yr} = 0.83 \text{mm}/\text{yr}$ の腐食速度となる。同じ凸面でも $+0.3 \text{m} \sim +0.0 \text{m}$ 付近以外の腐食速度は $0.05 \text{mm}/\text{yr}$ 、またはこれ以下である。また、凹面と側面には凸面に見られるような集中腐食の箇所はなく、 $0.05 \text{mm}/\text{yr}$ 、またはこれ以下である。 $\text{M6.1} \sim \text{M6.1.4}$ における平均腐食速度を図示すると図2-3-6の通りである。表2-1-1によれば、佐陀川護岸の鋼矢板の海水面上（H.W.L付近）の腐食速度は初期肉厚をカタログ厚とするとき $0.12 \sim 0.15 \text{mm}/\text{yr}$ である。ただし、ここでいう腐食速度は海側と陸側の両面併せての値である。

図2・3・6 恵曇港における鋼矢板の腐食速度  
(2号岸壁, 35年経過)

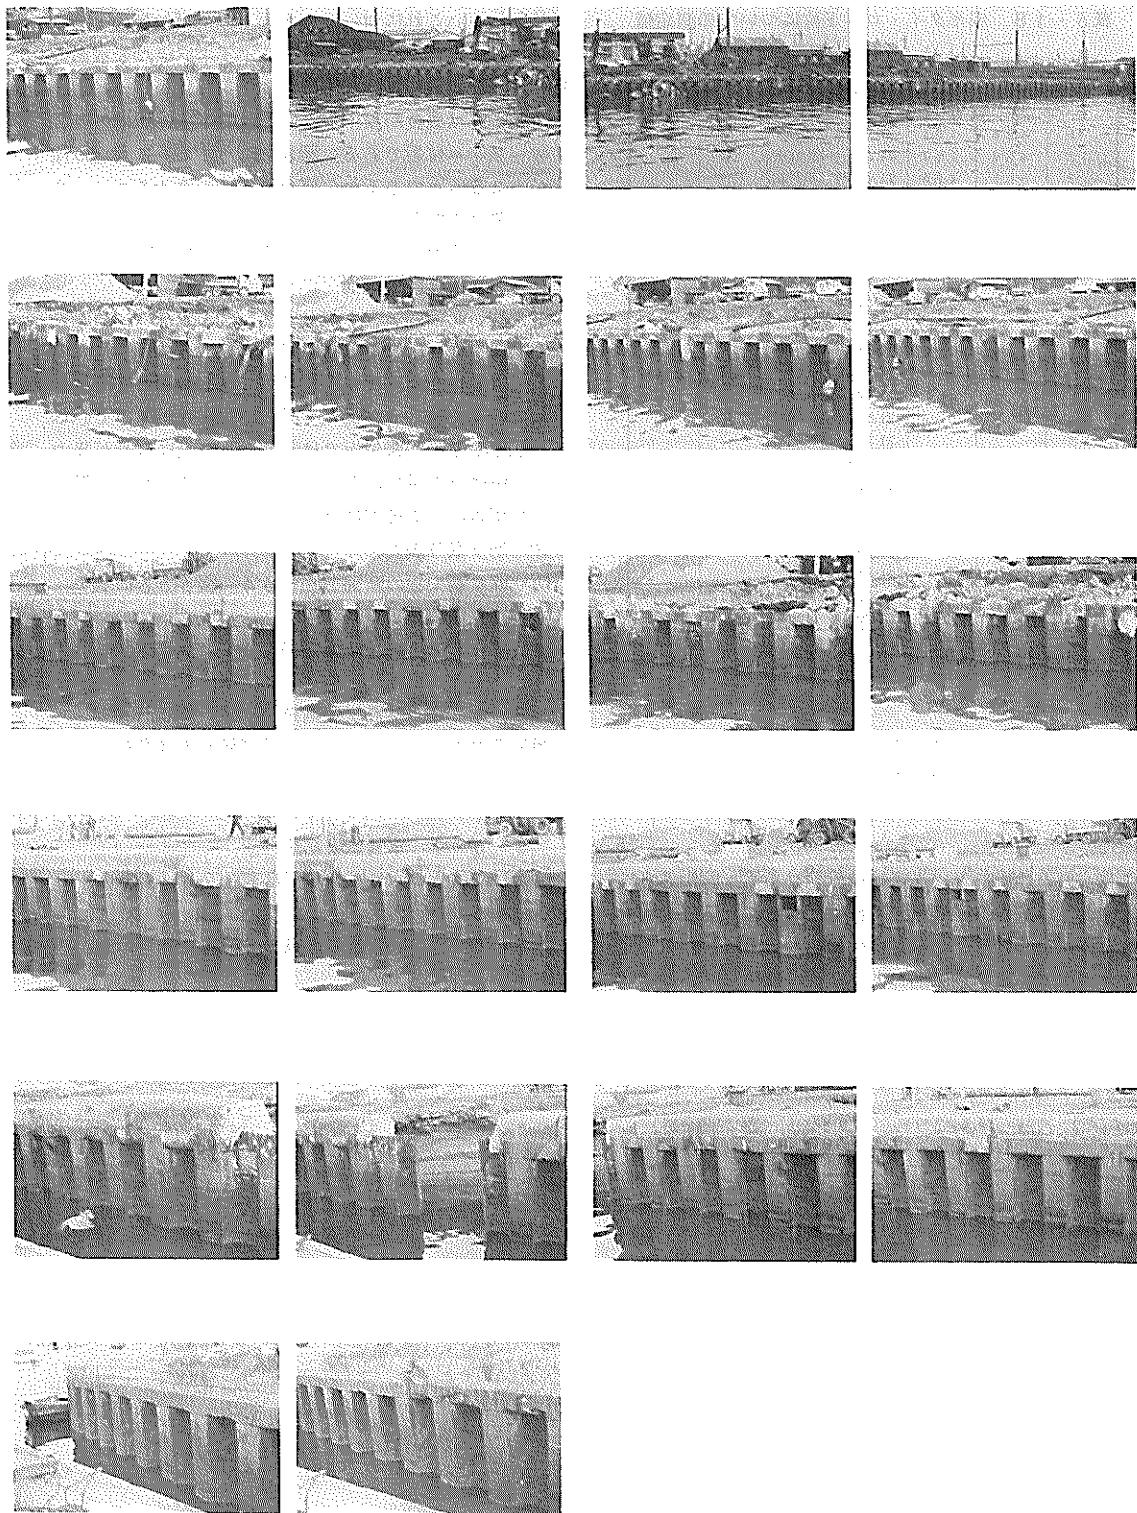
に見られるコンクリート穴は排水口である。図3・30に示すように海水面上の鋼矢板面には腐食による侵食箇所はとくに見られない。凸面は付着物もほとんどなく奇麗な平滑面であるが、凹面および側面には黒っぽい付着物

図3・30 海水面上鋼矢板（北湊港、34年経過）

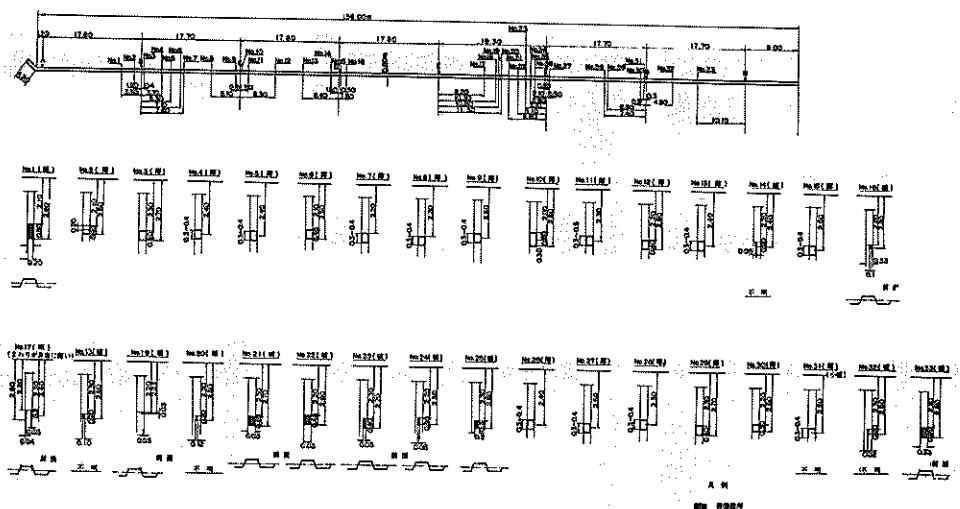
が見られる。これに対して海面下の全鋼矢板面を潜水夫が肉眼で観察すると図3・31に示すように凸矢板面の特定の深度のみに腐食が集中した現象が見られる。図3・31によれば腐食が集中している深度は大体天端から2.1m～2.7m付近である。図3・2に示すように天端の深度が+2.55mであるから侵食箇所は+0.45m～-0.2mの範囲になる。また、深度が+0.45m～-0.2mであっても腐食のひどいのは凸面に限られている。

図3・31 北湊港-4.5m岸壁損傷状況調査図 天端からの距離(m)

次に、マイクロ・メータによる測定値について、コンクリート中の肉厚を初期肉厚としたときの腐食速度を図示すると図3・41 のようになる。図3・39 ~ 図3・41 よりわかるように +0.5 m ~ ±0.0 m 付近の凸矢板面には集中腐食が発生している。図3・31 によれば、凸矢板面の +0.5 m ~ ±0.0 m 付近に腐食穴が発生する割合は凸凹全矢板に対して 4.4%，凸矢板のみに対して 8.8% であり、また、この部位の矢板肉厚が極端に薄いところの発生割合は凸凹全矢板に対して 5.3%，凸矢板のみに対して 10.6% となる。また、穴と薄肉の箇所を腐食によ

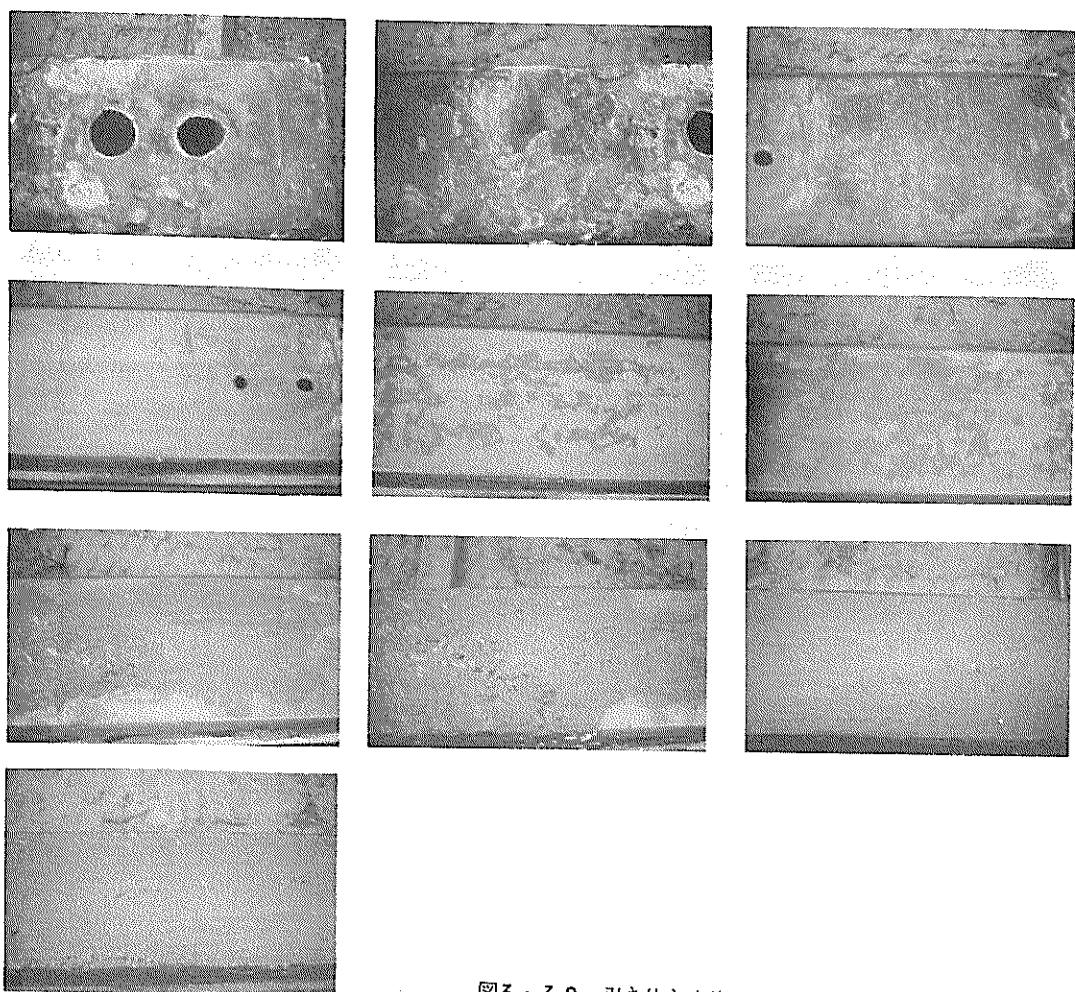
引き抜いた凹鋼矢板(16B)面を図3・32に、凸鋼矢板(16C)面を図3・33に示す。図3・33に示すように凸鋼矢板の+0.45m～-0.2mでは平端部のみが腐食のために40～50cm長さ(深度方向)穴があいているが、図3・32の凹鋼矢板では±0.0m付近に腐食が集中した形跡は全く見られない。一方、側面部は凸、凹鋼矢板とも腐食による被害はほとんど見られない。

図3・32 引き抜き直後の凹鋼矢板面(陸側)

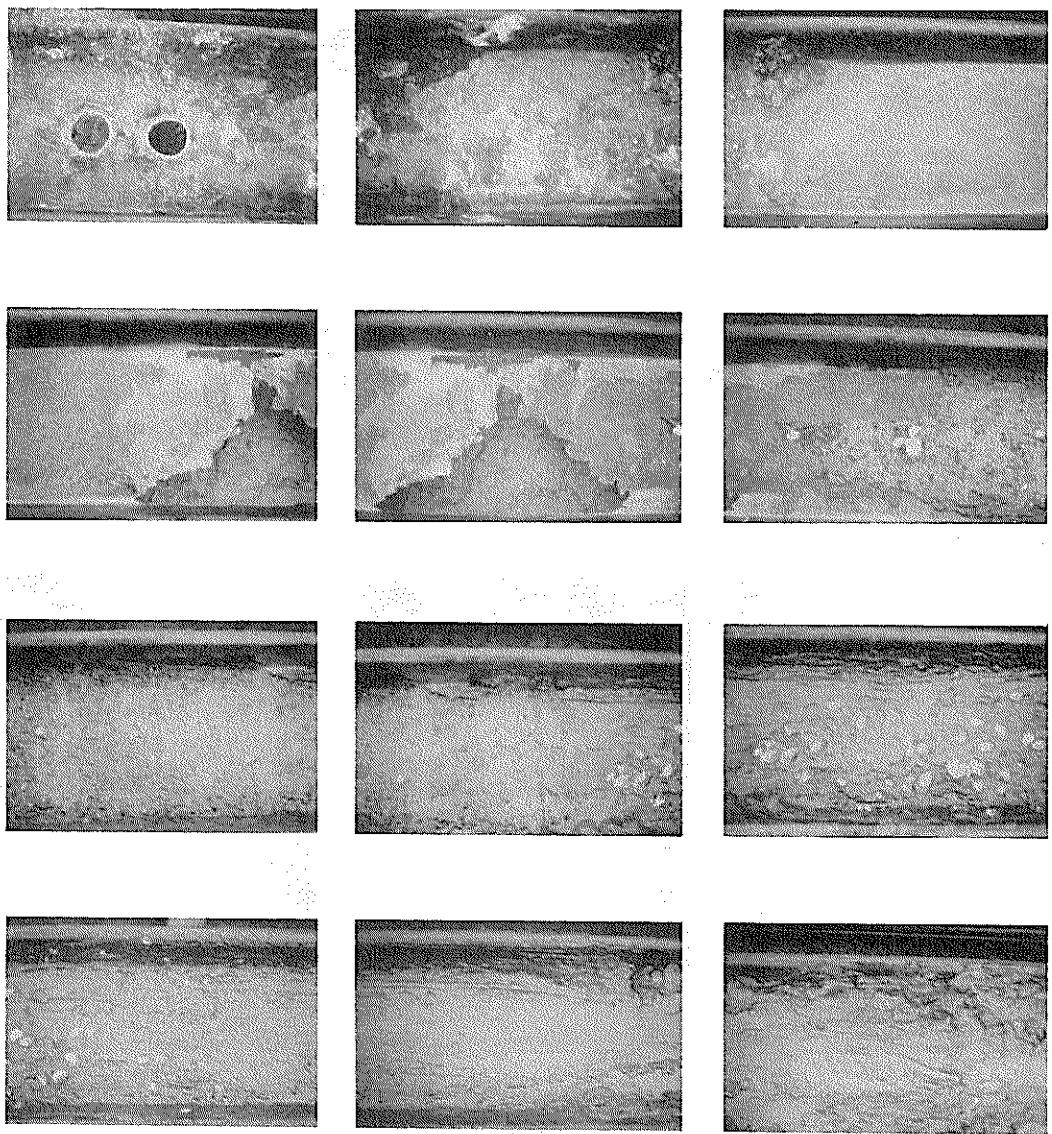
図3・33 引き抜き直後の凸鋼矢板面（陸側）

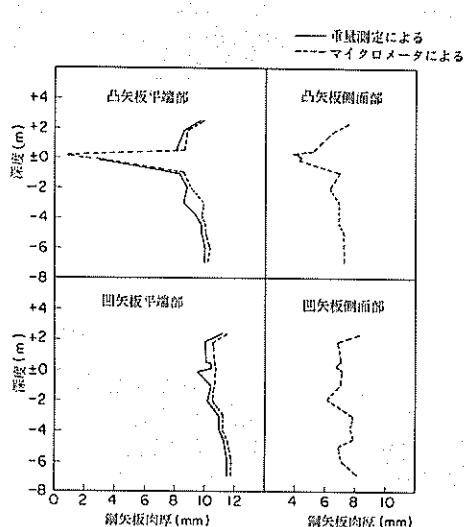
図3・40 北湊港における引き抜き鋼矢板の肉厚(34年経過)

図3・8のように引き抜き鋼矢板から鋼材片の切り取りをして、脱錆後マイクロ・メータによる肉厚測定および重量測定から肉厚を算出してみると図3・40, 図3・41のように凸鋼矢板の+0.5m～-0.2m間に腐食が集中しており、とくに平端部にこの傾向が激しい。しかし、集中腐食箇所の鋼材片の切り取り深度は図3・8のように+0.5m～-0.2m間のみであるから、+0.5mより少し上、または-0.2mより少し下の腐食量ははっきりしない。参考として、+0.5mと-0.2mの凸鋼矢板平端部の上下方向の切断面を見てみると図3・42のようにな

る。図3・42によれば、+0.5m上には集中腐食は発生していないことが認められるが、-0.2m下にもまだ集中腐食の箇所が残っていることがわかる。一方、図3・40, 図3・41によれば-1.0mでは集中腐食はほとんど発生しない範囲である。この結果、凸鋼矢板面に発生する集中腐食の深度は+0.5m以下-0.1m～-1.0m間までということになる。これに対して、付図3.2によれば北湊港の干潮面は大体+0.8m～+0.1mの範囲にあり、平均干潮面は+0.5m付近と見られる。したがって、集中腐食の発生深度は上限は平均干潮面(+0.5m)、下限は最低干潮面下数10cmの範囲である。

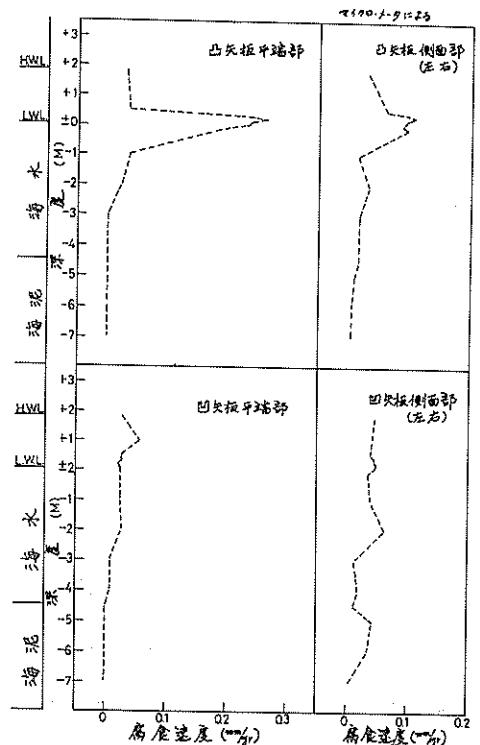
図3・41 引き抜き鋼矢板の腐食速度  
(北湊港, 34年経過)

うかがわれる。いま、34年間で穴があいたとするところの箇所の腐食速度は  $1.05 \text{ mm}/34 \text{ yr} = 0.31 \text{ mm}/\text{yr}$  となるが、調査時点以前にすでに上部工の陥没が認められている。したがって、腐食による穴があくまでの期間を適宜仮定してみると腐食速度は次のようになる。

このように平端部では、凸面は+0.5m～−0.2m間は大きな腐食速度であるが、この深度以外の凸面および全深度の凹面の腐食速度は小さく  $0.05 \text{ mm}/\text{yr}$  以下である。一方、側面部では、凸鋼矢板の場合+0.5m～−0.2m間の腐食速度は  $0.1 \text{ mm}/\text{yr}$  程度であるが、その他の深度の凸鋼矢板側面および全深度の凹矢板の側面の腐食速度は小さく、 $0.05 \text{ mm}/\text{yr}$  以下である。ただし、ここでいう腐食速度は陸側と海側合わせての値である。
