港湾技研資料

No. 128 Sept. 1971

港湾鋼構造物の腐食調査（第5報）

尼崎港第1閘門腐食調査

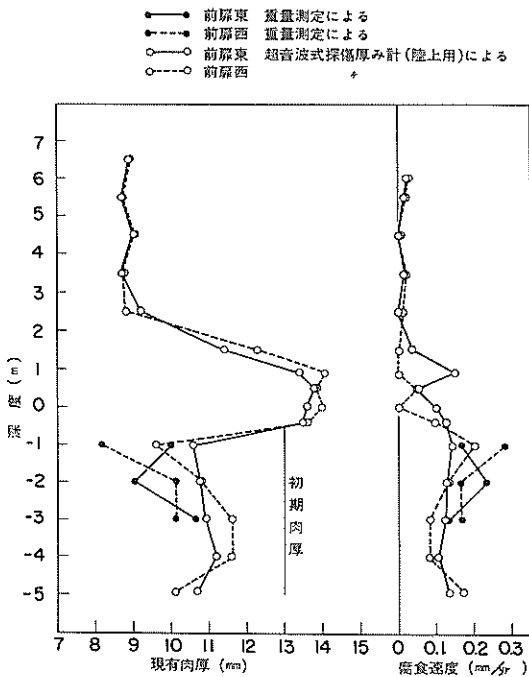
図 2・1・2 前扉スキン プレートの現有肉厚および腐食速度(両面)

表2・1・2~表2・1・4より前扉スキンプレートの現有肉厚および腐食速度を図示すると図2・1・2のようになる。また、同一箇所についての非破壊測定値と破壊測定値とを比較すると表2・1・5の通りである。図2・1・2によれば、+1m以上ではスキンプレートの腐食速度は両面併せて0.02mm/yr(すなわち、片面0.01mm/yr)、またはこれ以下で非常に小さい。(ただし、+1.5mの東側のスキンプレートでは0.035mm/yr(両面)程度となっている。)写真1-1~1-3を参照すると判るように+1.5m以上は塗装が大半残っており肉厚測定のためグラインダーで塗料を除去し、さらにワイヤブラシで研磨したことより、+1.5m以上のスキンプレートの腐食量はほとんど0と見なせる。

非破壊測定では+1.0 m 以下の腐食速度は大体 0.05 mm/yr(片面)程度で、-1 m 付近が多少大きく 0.1 mm/yr(片面)位である。これに対して、表 2・1・5 や図 2・1・2 を参照すると、腐食速度は重量測定>マイクロ・メータによる測定>非破壊測定の順序となる。このことを考慮すると前扉スキン プレートの腐食速度は±0.0 m 付近が 0.15 mm/yr(片面)程度、-1.0 m 付近が 0.1 mm/yr(片面)程度であり、-3.0 m 以下はほぼ 0.05 mm/yr(片面)と考えられる。

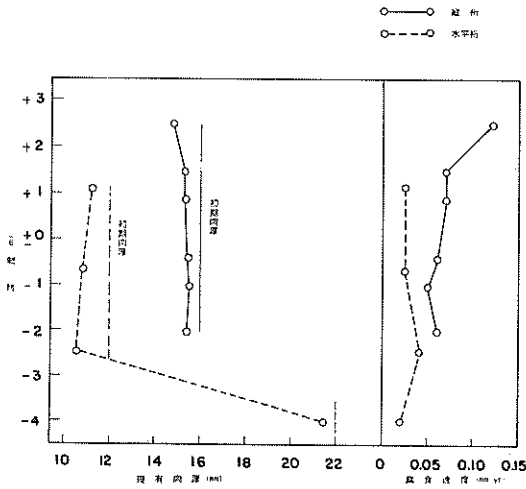
図 2・1・3 前扉桁材の現有肉厚および腐食速度(片面)
(超音波式探傷厚み計(陸上用)による)

表 2・1・7 に示す縦桁の現有肉厚および腐食速度を
図示すると図 2・1・3 のようになる。図 2・1・3 に
よれば前扉縦桁の肉厚方向の腐食速度は 0.05~0.07
mm/yr (片面) 程度であるが、+2.5 m のみは 0.12 mm/
yr (片面) 位でやや大きくなっている。+2.5 m は海水
面上の塗装が施されているところであるから、+1.5 m
付近以下より腐食量が約 2 倍となったのは肉厚測定前
に行なった鋼材面の研磨に起因するのではないかと予想さ
る。

一方、前扉の水平桁材の肉厚方向の腐食速度は 0.02
~0.04 mm/yr (片面) である。

しかし、表 2・1・7 および図 2・1・3 の値は超音
波式探傷厚み計(陸上用)によるものであるから、実際
の腐食量は表 2・1・5 に示すようにこれより 50% 程
度大きいことが予想される。この結果、前扉の桁材の肉
厚方向の腐食速度(片面)は縦桁で 0.08~0.10 mm/
yr, 水平桁で 0.03~0.06 mm/yr 程度と推定される。

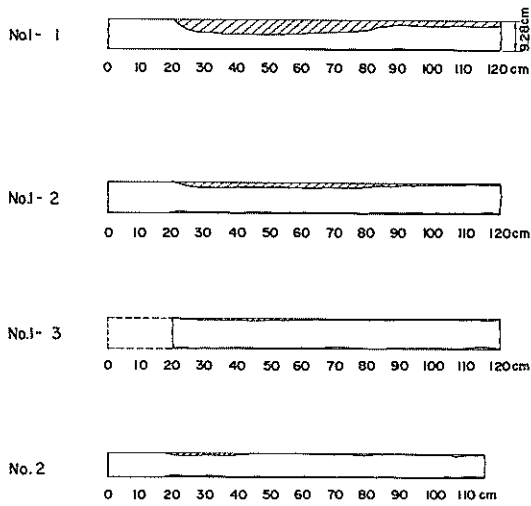
図 2・1・4 前扉補剛材 (山形鋼) の腐食状況例

また、図 2・1・4 に山形鋼の腐食状況例を示す。

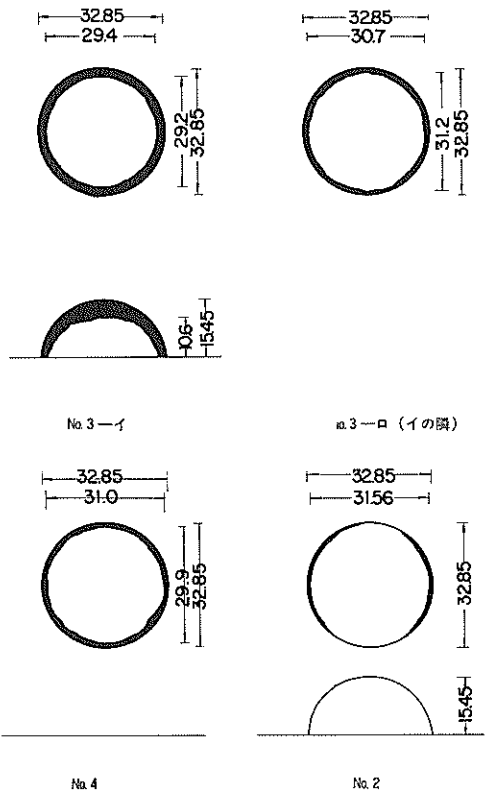
図 2・1・5 前扉補剛材 (山形鋼) 取付リベット の腐食状況

前扉の開室側では写真1-11に示す型のリベットが使用されている。表2-1-11にリベットの寸法測定例を示す。また、図2-1-5、写真1-20にリベットの腐食状況例を示す。表2-1-11によれば、リベットの高さは少なくとも0.5cm以上減少する例のあることがわかる。いま、17年間でリベットの高さが5mm減少したとすると、高さの平均減少量は 0.29mm/yr となる。このように、 $\pm 1.0\text{m} \sim \pm 0.0\text{m}$ におけるリベットの頭部の腐食が大きいことが写真1-3、写真1-32に示すリベットの脱落に直ちに結びつくのかどうかは即断できないが、この深度では桁材や山型鋼の突出部である縁に腐食が集中する例があるので慎重に検討することが必要であろう。

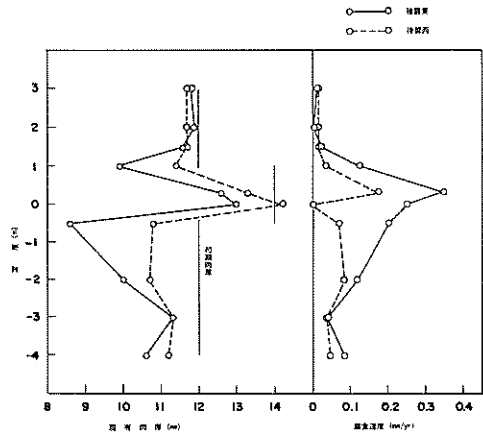
図2・2・2 後扉スキンプレートの現有肉厚および腐食速度（両面）
+1.5m以上は超音波式探傷厚み計（陸上用）による
+1.0m以下は超音波式探傷厚み計（水中用）による

表 2・2・2 より現有肉厚と腐食速度を図示すると図 2・2・2 のようになる。図 2・2・2 で +3.0 m ~ +1.5 m は超音波式探傷厚み計 (陸上用) により測定されているが、写真 2-1 からわかるように +3.0 m には塗料がまだ残っており、また +2.0 m、+1.5 m はグライディングによる研磨跡が見られることから +3.0 m ~ +1.5 m の腐食量は図 2・2・2 のように非常に小さいと思われる。

一方、+1.0 m ~ -4.0 m の間は超音波式探傷厚み計 (水中式) で肉厚を測定したが、東側のスキン プレートの腐食速度は +1.0 m ~ ±0.0 m 間が最大で 0.18 mm/yr (片面) に達する。水深がさらに深くなるにつれて腐食速度は漸減し、-3.0 m 以下では 0.03 ~ 0.04 mm/yr (片面) となる。これに対して、西側のスキン プレートは東側の腐食傾向に類似していることはうかがえるが、±0.0 m ~ -2.0 m 間の腐食速度は東側より小さい。図 2・3・4 によれば超音波式探傷厚み計 (水中用) による測定肉厚と切り取り片についての測定肉厚とは鋼材表面に凸凹が存在しても 0.5 mm 以内の差程度であるから、図 2・2・2 の東、西スキン プレートの腐食速度の相違するのは同一箇所からの切り取り片について照合してみないとはいきりわからない。

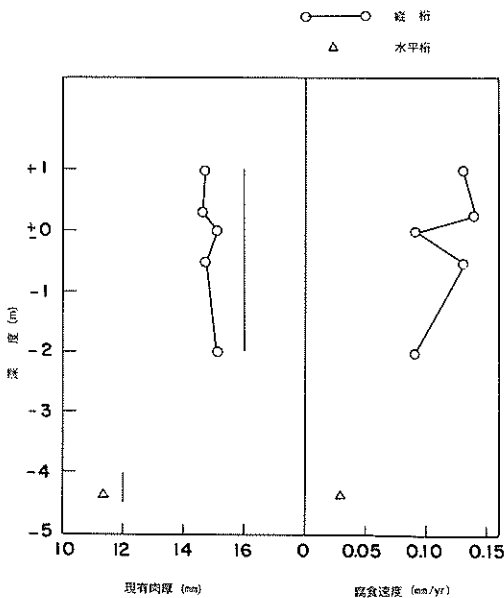
図 2・2・3 後扉桁材の現有肉厚および腐食速度（片面）
（超音波式探傷厚み計（水中用）による）

表 2・2・4 に示す縦桁の現有肉厚および腐食速度を図示すると図 2・2・3 のようになる。図 2・2・3 によれば，縦桁の腐食速度は 0.09～0.14 mm/yr（片面）であり，また，水平桁は 0.03 mm/yr（片面）である。

後扉はドライとしなかったため補剛材（縦桁，水平桁）の突出部（緑）の観察および寸法測定はできなかったが，前扉と同じく後扉の補剛材の +1.0 m～±0.0 m の深度の突出部には集中腐食の発現現象が見られるものと思われる。また，補助材（山型鋼），梯子，リベットなどについても同じことが云えよう。

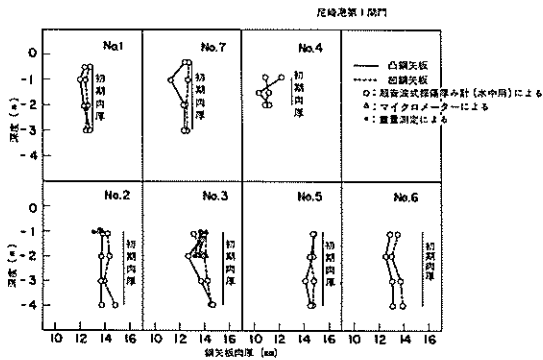
図 2・3・4 鋼矢板の現有肉厚

鋼矢板の肉厚減少量は, -1 m ~ -2 m 付近で凸面の方が凹面より大きい傾向の見られるところがある。この外, 開室内のように測定地点によって肉厚減少量の異

なるところもあるが, 初期肉厚の確認(たとえば, 上部コンクリート中の肉厚測定)が行なえなかったので初期肉厚の違いによるものなのか肉厚減少によるものなのかははっきりしない。

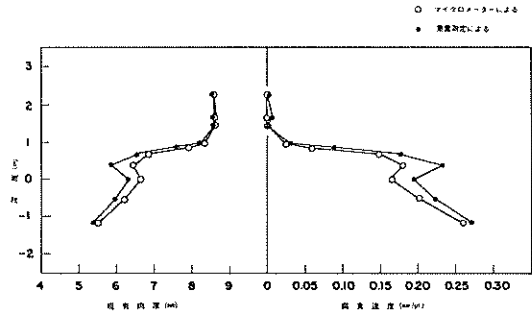
図 2・4・2 スクリーン プレートの現有
肉厚および腐食速度(片面)

表2-4-3, 表2-4-6に示すスクリーン プレートの現有肉厚および腐食速度(片面)を図示すると, 図2-4-2のようになる。

スクリーン プレートの腐食速度は図2-4-2に示すように+0.7m以下では0.17~0.24mm/yr(片面)と大きい。写真4-2などに見られるように腐食はプレートの縁方向から大きく, ひどいところでは丁度鋸歯状となっている。表2-4-7に市の測定結果を示す。表2-4-7によると市の最小値は約3cmであるから, 市の最大減少速度は $20\text{mm}/6\text{yr}=3.3\text{mm}/\text{yr}$ (片面), 片面で $1.7\text{mm}/\text{yr}$ となる。

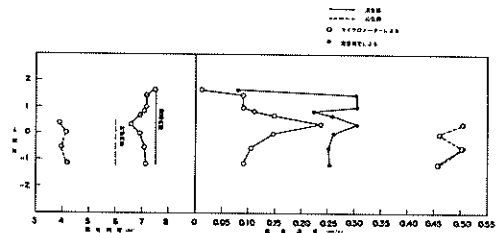
図 2・4・3 スクリーン補剛材切取り片の現有肉厚および腐食速度(片面)

表 2・4・9、表 2・4・11 より現有肉厚および腐食速度を図示すると、図 2・4・3 のようになる。

図 2・4・3 を図 2・4・2 と比較すると、+1.0～+1.4 m の腐食速度は溝型鋼の方が大きいこと、山型鋼の腐食速度はスクリーンプレートの約 2 倍であることなどがわかる。

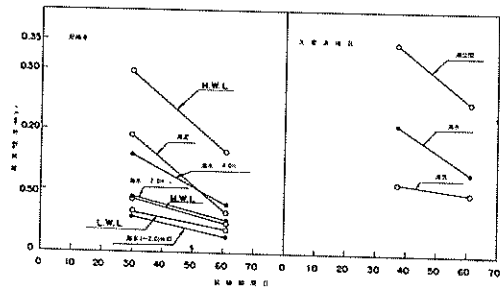
図 2・5・3 鋼材試験片の腐食速度(片面)

表2・5・5、表2・5・6より尼崎港と久里浜地区における鋼材試験片の腐食速度の経日変化を図示すると図2・5・3のようになる。

尼崎港と久里浜地区の共通環境である海水中での腐食速度を比較してみると、図2・5・3にみられるように久里浜地区の海水中の方が尼崎港の海水中より鋼材試験片の腐食量は大きい。また、尼崎港の海水中では-2.0

mより-4.0mの方が腐食速度は大きい。

また、尼崎港海泥中の鋼材試験片の1ヵ月後の腐食速度が0.19mm/yr(片面)と予想以上に大きい、これは流木などの浮遊物が鋼材試験片の吊下げ材に接触したので海泥中埋設片は一度引上げて再埋設したことにその原因の一端があるのではないかと考えられる。

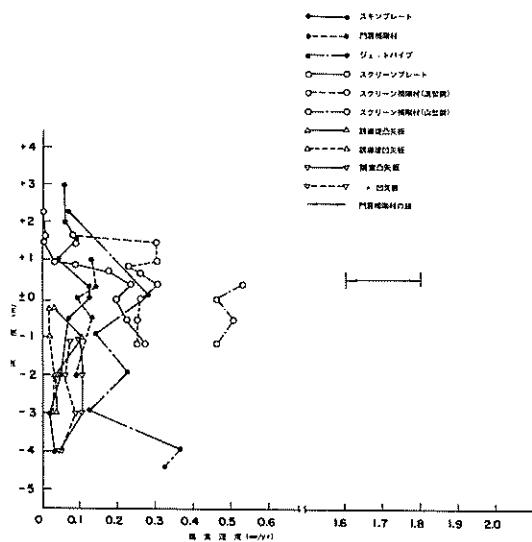
図 3・1・1 尼崎港第1開門施設の腐食速度(片面)

尼崎港第1開門施設各部材の腐食傾向は図 3.1.1 のようになる。ただし、図 3.1.1 の横軸は両面併せての腐食速度、または片面の腐食速度であるが、鋼矢板の腐食速度は両面(海側+陸側)併せての値であり、リベット頭部、前扉補剛材と前扉補助材の緑の腐食速度は片面からの値である。

鋼矢板の腐食傾向は図3・1・1のようにこれまでの鋼矢板構造物の調査結果に類似しているように思われる。

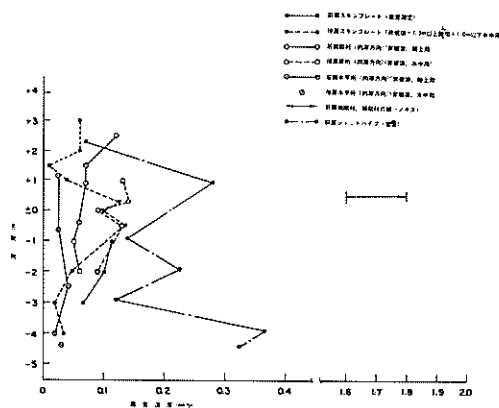
図 3・1・2 門扉の腐食速度

門扉各部材の腐食傾向を比較してみると図 3.1.2 のようになる。図 3.1.2 によれば、スキンプレートは前扉、後扉とも $\pm 1.0 m \sim \pm 0.0 m$ 間の腐食速度が最大で東西の平均は約 $0.13 mm/yr$ (片面) であるが、さらに深度が下がるにつれて腐食速度は漸減し $-3.0 m$ 以下では $0.05 mm/yr$ (片面) 内外となる。これに対し

て、補剛材の桁材では肉厚減少は $0.05 \sim 0.1 \text{ mm/yr}$ (片面)程度でとくに深度方向による差はないが、 $\pm 1.0 \sim \pm 0.0 \text{ m}$ 間の線には集中腐食が発生した箇所がありひどいところでは 1.8 mm/yr (片面)にも達する。

を除く門扉各部材には何れも $+1.0\text{ m} \sim \pm 0.0\text{ m}$ 間の腐食速度が大きく、とくに突出部に腐食が集中するという腐食傾向のあることが認められる。

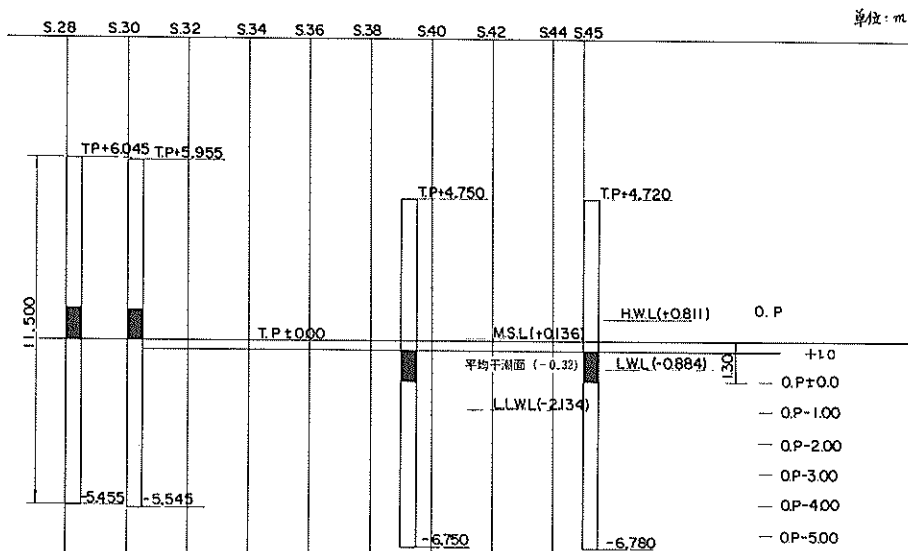
図 3・1・3 尼崎港第1開門沈下状況

このように、一体となっている門扉各部材の腐食速度は $+1.0\text{ m} \sim \pm 0.0\text{ m}$ 間で最大となっているが、図 3・1・3 に示すように尼崎港では地盤が沈下し昭和 28 年～昭和 45 年の間の沈下量は 1.235 m である。図 3・

1・3 に昭和 45 年の O. P. $+1.0\text{ m} \sim \pm 0.0\text{ m}$ に相当する箇所を黒印で記入してみると、黒印の箇所は地盤沈下が安定してきた頃の平均干潮面直下にあたる。したがって、門扉の腐食による最も危険な深度は平均干潮面直下附近となるが、これと類似の腐食現象は港湾調査指針に準拠して実施した鋼矢板構造物(無防食)の腐食調査結果にも見られる。この調査結果の一部を図 3・1・4 ～

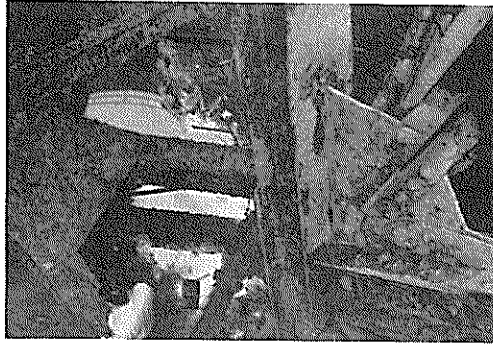
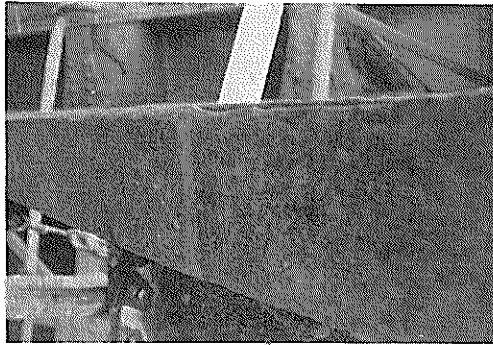
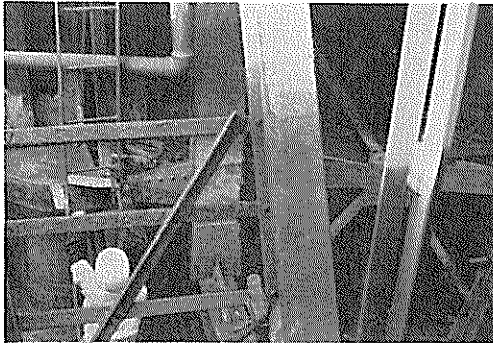
写真1—6 第1 閘門前扉補剛材

以上の縦桁および水平桁の非破壊測定は何れも肉厚方
向についてのみ行なわれたが、写真 1-6 に示すように
+1.0 m ~ ±0.0 m では桁の縁に腐食が集中している箇
所が随所に見られる。写真 1-6 の縦桁では数 10 cm の
範囲にわたりフランジ巾が 3 cm ~ 4 cm 減少している。試
みに、フランジ巾の減少量が 3 cm としてもこの箇所の腐
食速度は概算 1.8 mm/yr となる。これに対して、桁の内

厚方向の腐食速度は縁方向の腐食速度の数 10 分の 1 程
度に過ぎない。この結果、桁材は門扉の強度に直接関係
するためとくに入念な注意が必要であり、また桁材の腐
食量測定は単に肉厚方向のみに限らず全面について行な
うことが必要であることがわかる。

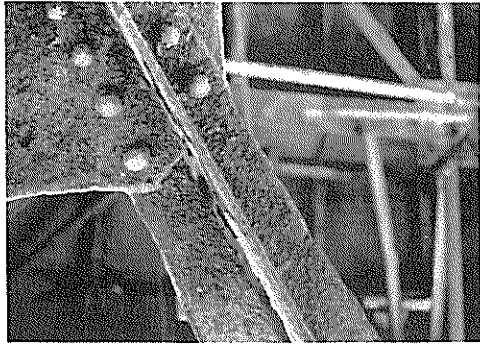
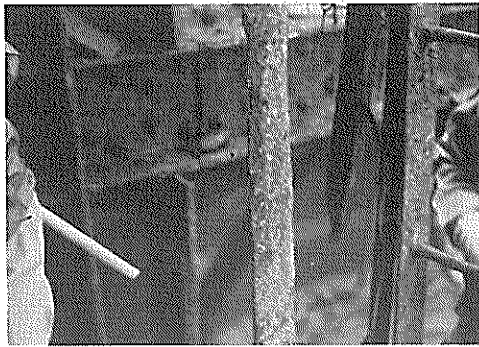
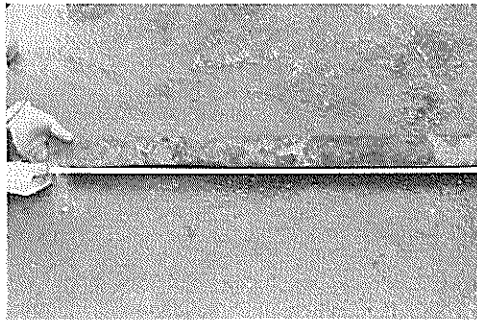
写真1-11 第1閘門前扉補助材

表2-1-10に梯子の寸法測定結果を示す。表2-1-10によれば切断面の一端から40cm位までの巾はその他の箇所の巾より約0.8cm狭い。写真1-11によれば、同じ深度でも梯子より山型鋼の方がひどく腐食している箇所がある。

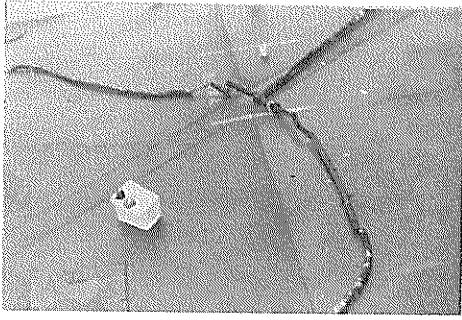
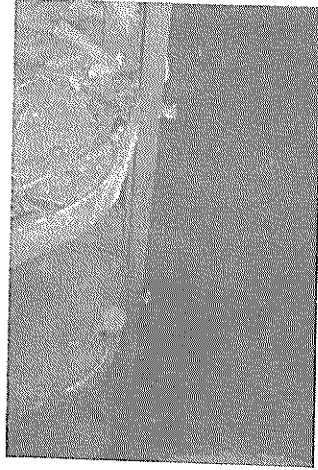
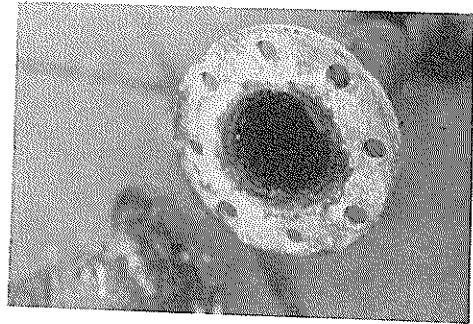
写真1-21 ジェットパイプ(排水管)

観察結果からわかるように、ジェット パイプは排水側の方が腐食がひどく、吸水側の方はほとんど腐食していない。排水側は深度方向および断面方向に非常にむらのある腐食傾向を示し、腐食速度も大きく0.5~0.8mm/

yr(両面)に達する。しかし、この値は平均値であるから腐食のひどい箇所ではこれよりはるかに大きくなり、写真に見るように短期間で穴があくことになる。写真1-23に示すように+2.295mでは排水側パイプの外側にはまだ塗装が残っているため、この深度の腐食量は全て内側からの値とすると外側と内側の腐食量の比は次のようになる。
