TECHNICAL NOTE OF
THE PORT AND HARBOUR RESEARCH INSTITUTE
MINISTRY OF TRANSPORT, JAPAN

No. 147 Dec. 1972

港湾鋼構造物の腐食調査
(第9報)

Corrosion Survey of Steel Structures at Harbors (9th Report)

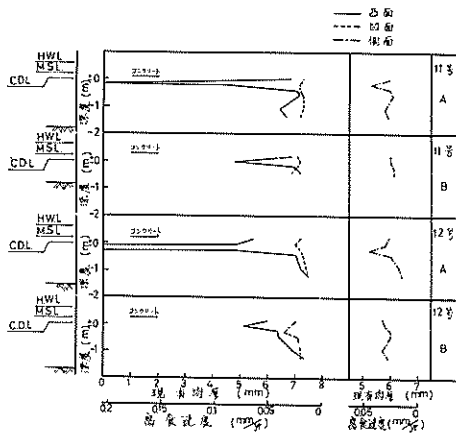
図2.3 七尾港における鋼矢板腐食傾向(1)

傾向は凸面の腐食状況によって二通り見られる。一つは平均干潮面直下付近の凸面の腐食が激しく穴があいている場合であり, もう一つは平均干潮面直下付近の凸面の肉厚減量があまりひどくなく同じ深度の凹面の肉厚減量の1~2倍程度にすぎない場合である。なお, どちらの場合も凹面, 側面とも腐食量は小さく深度方向による差もあまりない。第8報までの調査結果を参照すると前者は腐食傾向(a), 後者は腐食傾向(b)に該当するように考えられる。

図2.3, 4によれば, 調査鋼矢板の腐食速度(海側と陸側を併せたもので, 以下両面と呼ぶ)は平均干潮面直下付近の集中腐食箇所では0.2mm/yr程度, その他の箇所では0.1mm/yr以下である。しかしながら, 集中腐食箇所の穴は調査時点よりはるか以前に発生しており, 写真2.1(6)に見られるよう腐食穴から裏込め土砂が流出して上部が陥没している。穴の発生時期ははっきりしないが, 穴の発生時期を建設後10年, 15年, 20年と仮定すると腐食速度は0.8, 0.6, 0.4mm/yrとなる。

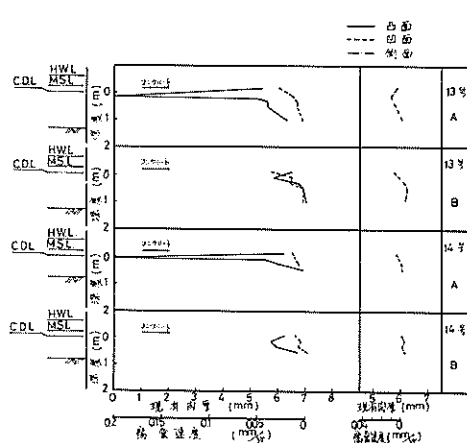
図2.4 七尾港における鋼矢板腐食傾向(2)

報までの調査結果には含まれていない。14号物揚場のよう凸面とともに凹面にも腐食が集中する腐食傾向を(e)とする。この結果, 七尾港における調査鋼矢板の腐食傾向は(a), (b), (e)となる。

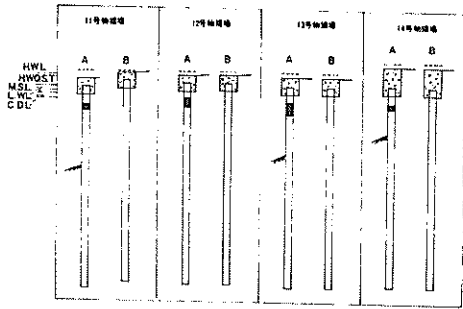
図 2.5 七尾港における集中腐食ヶ所（深度方向）

沈下の模様を図 2.5 に示す。図 2.5 に肉厚測定地点における集中腐食の深度範囲を集中腐食の発生深度例として記入してみると、集中腐食の発生深度は調査時点では C.D.L. $\pm 0m$ 直下付近となるが、地盤沈下を考慮すれば L.W.L. 直下付近となる。一方、断面方向の集中腐食の大きさ（ヨコ×タテ）は凸面では $33cm \times (20 \sim 30)cm$ 、または $(2 \sim 5)cm \times (5 \sim 30)cm$ 、凹面では $(5 \sim 10)cm \times (2 \sim 15)cm$ である。

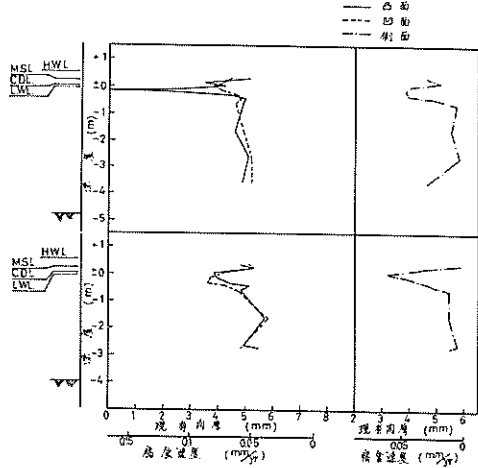
図 2.6 留萌港における鋼矢板の腐食傾向(1) 南岸土留護岸、テル・ルー・ジュ型

示すように腐食傾向(a), (b)が発生する。ただし、側面にも平均干潮面直下付近で肉厚の急減が見られるが、これは凸矢板の側面の一部に肉厚減少が見られるためである。一方、南岸土留護岸のラルゼン型鋼矢板では図 2.7 に示すように平均干潮面直下付近では凸面に腐食が集中して穴があいているが、凹面にも一部肉厚が急減しているところがある。また表 2.8 に示すように平均干潮面直下付近の凸面には穴が発生していない箇所もある。したがって、南岸土留護岸のラルゼン型鋼矢板では腐食傾向(a), (b), (e)が発生している。なお、側面にも平均干潮面直下付近で肉厚の急減が見られるが、これはテル・ルーシュ型と同様に凸矢板の側面部にも凸面の穴が及んでいるためである。

45年経過した南岸土留護岸の鋼矢板腐食速度は、図 2.6～図 2.7 に示すように凸面の平均干潮面直下付近では $0.2\sim 0.25\text{mm/yr}$ で深度が下るにつれて腐食速度は減少し 0.1mm/yr またはこれ以下となる。一方、凹面でも平均干潮面直下付近で $0.10\sim 0.17\text{mm/yr}$ のところもある。しかし、平均干潮面直下付近の穴は調査時以前に発生しているためこの箇所の腐食速度は上記の値よりもっと大きくなる。たとえば、穴の発生するまでの期間を10～20年とするとテル・ルーシュ型鋼矢板では $0.75\sim 0.38\text{mm/yr}$ 、ラルゼン型鋼矢板では $1.05\sim 0.53\text{mm/yr}$ となる。また、図 2.9、10 に示すように H.W.L. 付近にも腐食穴が発生しているが、H.W.L. 付近の腐食速度についても穴があくまでの期間がはっきりしないが平均干潮面直下付近と同じことがいえる。

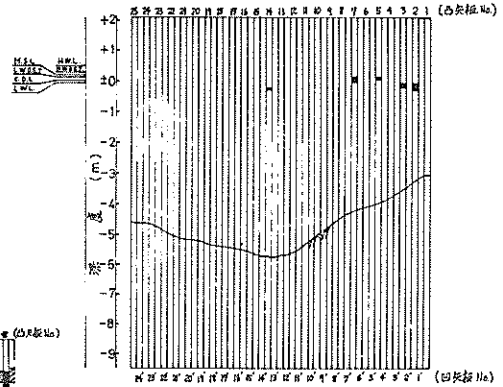
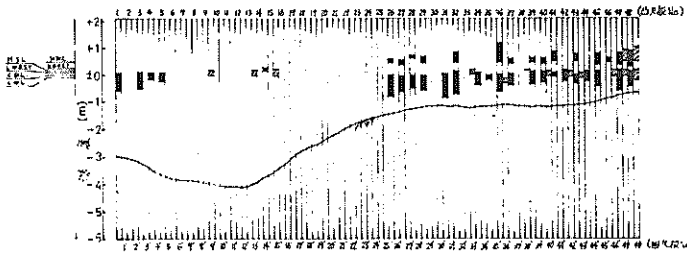
さ、深度を観察したが、留萌港の調査構造物の中で南岸土留護岸のみに腐食穴が認められた。南岸土留護岸に発生した腐食穴の深度は図 2.9、10 の通りである。ただし、図 2.10 で H.W.L. 上の穴の深度測定は矢板 No. 26~28 (または No. 26'~No. 28') について行っており、矢板 No. 1~No. 25 については測定されていない。また、穴の大きさは表 2.8 に示すようほぼ凸面 (または凹面) の幅一杯である。調査時点での鋼矢板の模様を写真 2.2 に、改造前の南岸岸壁および南岸物揚場の模様を写真 2.3、付図 2.19~付図 2.21 に示す。

表 2.9 によれば留萌港の海水はとくにひどい汚染はないが、南岸土留護岸の排水は比抵抗が $800\Omega\text{-cm}$ 程度の淡水である。この排水口は南岸土留護岸のテル・ルーシュ型とラルゼン型の境界に位置しており、調査時の排水量は大きく多くなかった。実験によれば淡水が混入して海水の比抵抗が数 $100\sim 1,000\Omega\text{-cm}$ になると平均干潮面直下付近に集中腐食が最も発生し易くなる傾向があるが、図 2.9、10 に見られるようにラルゼン型もテル・ルーシュ型ともに排水口に近いNo.1～No.7(両タイプとも排水口に近い方をNo.1としている)付近までの凸面に腐食が集中していることに関連があるようにも受取れる。しかし、排水量の経年変化がはっきりしないので明言できない。

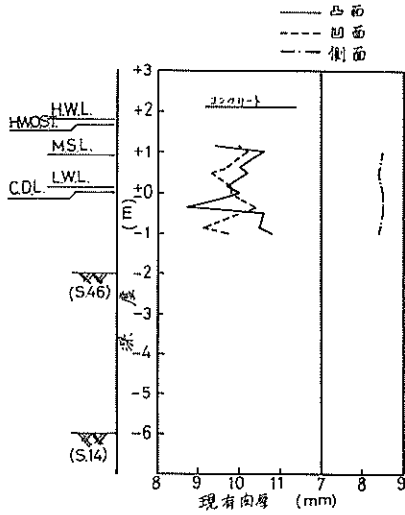
図 2.1.1 橋港 A 施設の腐食傾向

A施設の設計水深は -6m であるが、調査時点(建設3年後)では -2m 位にまで埋設されていた。このため肉厚測定は -1m までしかできず、構造物の腐食傾向を検討するには調査深度が不足した。このような埋設の経年変化を示す資料は何もない。(ii)で示すようにYSP

Ⅱ型とすると腐食傾向は (C) となる。

凸面の±0 m付近の腐食速度は $(13.0-9.0)/32 = 0.125 \text{ mm/yr}$, -1 mでは $(13.0-11)/32 = 0.062 \text{ mm/yr}$ である。

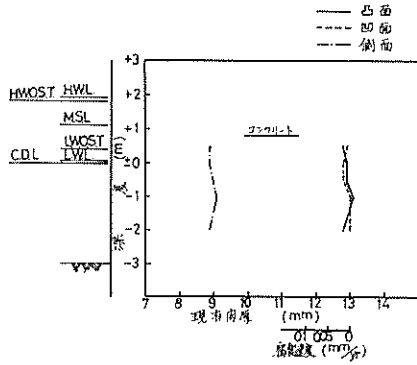
図 2.12 高知港弘化台-3m物揚場における鋼矢板腐食傾向

高知港弘化台-3m物揚場における鋼矢板の腐食傾向は図2.12に示すように(c)に相当する。しかし腐食傾向(c)は水深が深いほど発生し易い傾向のあることがこれまでの調査結果で見受けられるが、このように-3mのところでも腐食傾向(c)が発生することは鋼矢板構造物の腐食機構を検討する上で興味ある現象である。

図 2.12 によれば弘化台-3 m 物揚場の鋼矢板の腐食速度(両面)は0.05mm/yr 以下である。

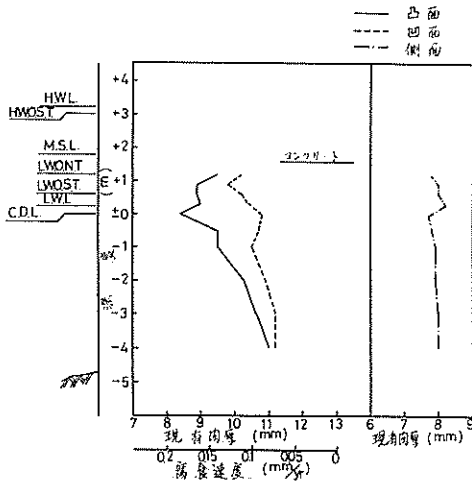
図 2.14 坂出港-0.7 m 岸壁の腐食傾向

図 2.14 によれば-7.0 m 岸壁の鋼矢板の腐食傾向は(b)と見られる。-7.0 m 岸壁は設計水深は-7.0 m であったがその後埋没して調査時点では-4~-4.5 m とかなり浅くなっている。埋没の経年変化を示す資料はないが、-7.0 m 岸壁の腐食傾向が(b)であることの原因は埋没により水深が浅くなったためと推定される。

図 2.14 によれば平均干潮面直下付近の凸面の腐食速度は0.15~0.20mm/yr であり、深度がさらに下るにつれて腐食速度は次第に減少して行き-3 m 以下では0.1mm/yr となる。これに対して、凹面の腐食速度は0.1mm/yr 前後である。一方、側面では深度方向、断面方向による肉厚減少の差はほとんどない。

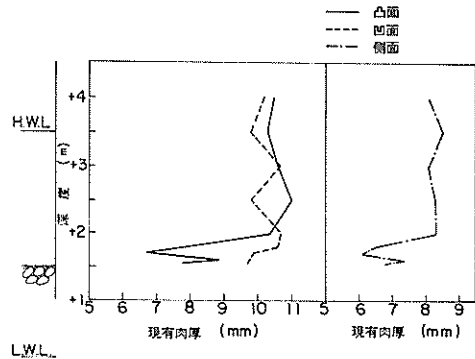
図 2.15 今治港浅川荷揚場における鋼矢板腐食傾向(40年経過)

浅川荷揚場では付図2.18に示すように海泥面が+1.5mであるため干潮時には海泥面が露出するが、図2.15のように鋼矢板の腐食傾向は(b)に類似しているようにも考えられるが調査深度が深くとれないためははっきりしない。図2.15に示す鋼矢板の腐食傾向はむしろ木材による摩擦作用が腐食に及ぼす影響を示すものと解される。

図2.15を参照すれば、凸面では+1.5~+1.8m間は海泥面に近くて湿っているため木材による摩擦の影響が目立つ箇所では腐食速度(両面)は0.1mm/yr程度である。しかし、+1.8m以上の凸面は干潮時には乾燥するため木材の接触作用はほとんど影響なく腐食速度(両面)は0.05mm/yr以下である。一方、凹面、側面とも+1.5m以上の腐食速度(両面)は0.05mm/yr以下である。

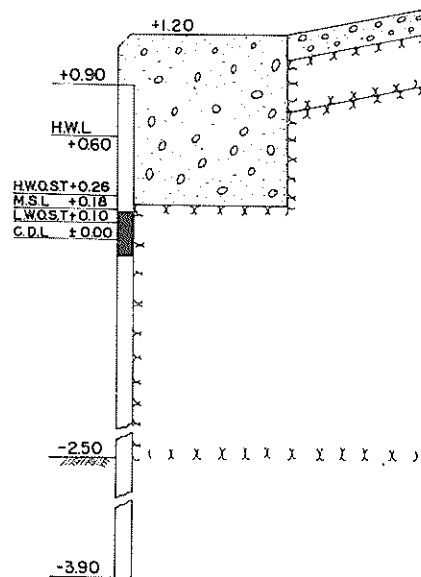
図 3.1 輪島港乙物揚場腐食状況

調査時点ではすでに改造工事が進められており、旧矢板部分は僅か延長 10 m 程度しか残っていなかった。旧矢板の前面に新矢板が打込まれ、新しいタイロッドが張られていた。このタイロッドを張るためには写真 3.1 に示すように新しいタイロッドを通す旧鋼矢板の凸面部分ははがされていた。残っていた旧矢板の海水面下を観察してみると凸面に穴があいており、穴の深度は図 3.1 の通りである。

図3.1によれば、凸面に集中した腐食の深度は+0.16～-0.1 mである。また、集中腐食が発生した断面方向は凸面が多く、側面の爪の付根付近に一部ある。

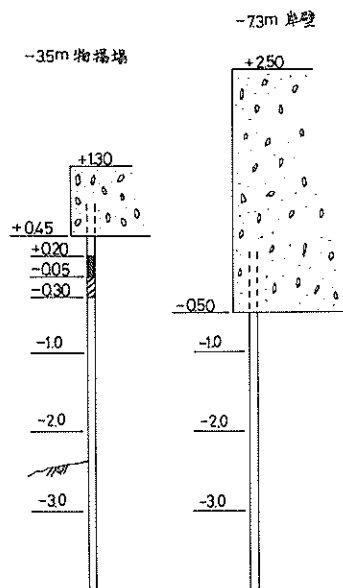
図3.2 萩港における発錆深度(黒印:発錆平均深度, 斜線:発錆最深深度)

表3.4によれば-7.3m岸壁の鋼矢板の腐食傾向は(c)である。一方、-3.5m物揚場では図3.2に示すように

+0.20~-0.30 m の深度にわたって発錆があり、一部には写真3.6(5)に示すように穴があいている。これらのことから-3.5 m物揚場の腐食傾向は(a)と(b)のように考えられる。

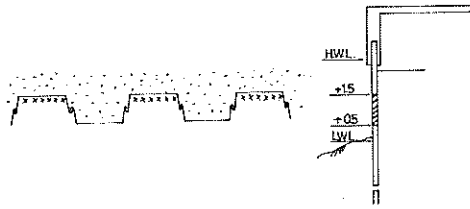
図 3.3 G 港岸壁集中腐食ヶ所 (×印:斜線)

図3.3に示すようにL.W.L.上の凹面のみに腐食が集中

していて凸面には穴が全く認められないという現象は、これまでの腐食傾向(a), (b), (c), (e)の何れにも該当しない新しい腐食傾向である。したがって、図 3.3 に示すような腐食傾向を(d)とする。
