No. 190      June 1974

東京港および小名浜港における鋼管杭の腐食調査

運輸省港湾技術研究所

## Corrosion Survey of Steel Pipe Piles at Tokyo and Onahama Harbours

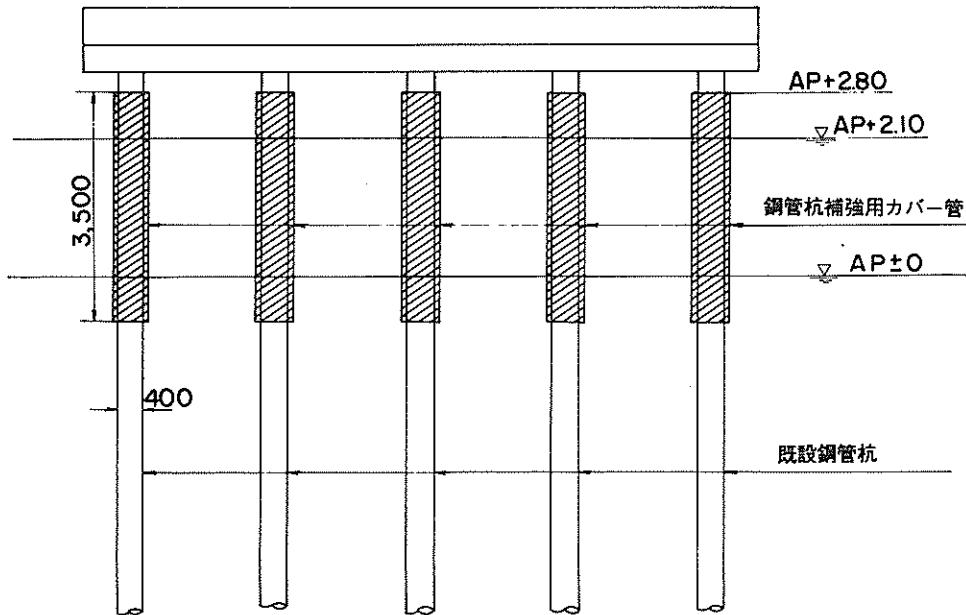
調査構造物は表2-1に示す東京港豊海水産埠頭である。付図2.1に豊海水産埠頭の位置図を、付図2.2に豊海水産埠頭の平面図を、付図2.3に豊海水産埠頭ドルフィンの断面図を、付図2.4に豊海水産埠頭橋の断面図を示す。豊海水産埠頭は後述するように平均干潮面直下部に集中腐食が発生したため、昭和47年に付図2.5に示すように補強された杭もある。

付図2.5 東京港豊海水産埠頭钢管杭の補強状況

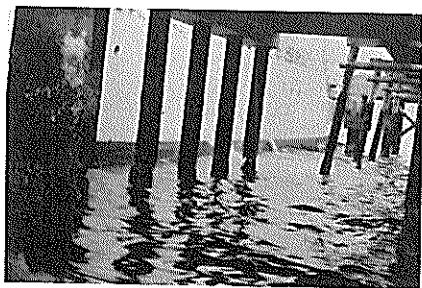
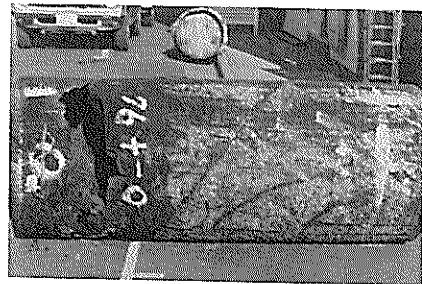
引抜き前の海水面上の鋼管杭面の状況を写真 2.1 に示す。写真 2.1 は昭和 47 年 5 月 13 日（午前 10 時、AP -0.20 m）に撮影した豊海水産埠頭 F<sub>4</sub>（付図 2.1、2.7 参照）の棧橋部分の杭面であり、±0 m 付近に穴があいている杭が見られる。穴のあいている杭は荷役棧橋部分（杭 No. 6.5～No. 7.4）で No. 6.7、6.8、7.0、7.1、7.2、7.3、7.4、渡り棧橋部分（杭 No. 8.3～No. 9.4）で No. 8.5、8.6、8.7、8.8、8.9 である。観察時の潮位（AP -0.20 m）およびコンクリート被覆下端（+2.60 m）を基準として杭面の様子をみてみると、コンクリート下端（+2.60 m）～+2.0 m 間は錆色に包まれておりフジボは +2.0 ～ +1.9 m 付近まで付着している。深度が下がるにつれてフジボの他に黒い付着物が加わる。しかし、+0.38 m 付近から海面にかけては杭面に穴が見られる。穴は杭が輪切り状のものから直径が 1 ～ 2 cm のようなものなど大きさはまちまちである。なお、写真 2.1 のようにこの深度で杭面に地肌が見られるのは、潜水夫が損傷箇所を観察するため脱錆したものである。

写真2.1 東京港豊海水産埠頭、鋼管杭の腐食状況

(3)接舷船舶からの排水によって海面が白濁したことがある(写真2.1)。

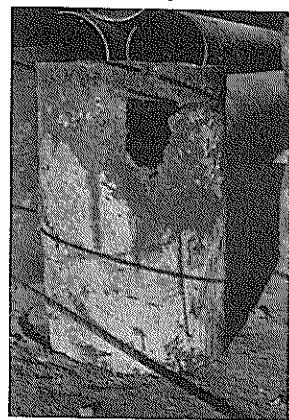
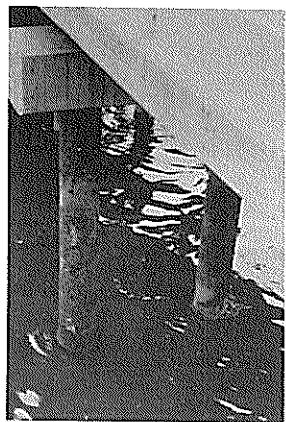
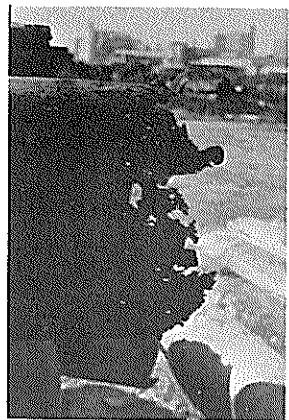
次に、引抜いた杭面の状況を写真 2.2、写真 2.3 に示す。

写真2.2 平均干潮面直下付近の腐食穴の状況  
(東京港豊海水産埠頭)

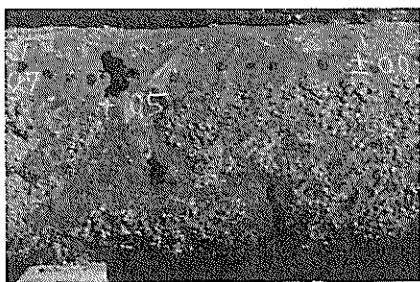
写真2.3 引抜き鋼管杭面の状況(東京港豊海水産埠頭 杭No.50)

コンクリート被覆がH.W.L上（ドルフィンでは+2.88m、棧橋では+2.60m）にとどまっている钢管杭では、H.W.L上（+2.5m付近）に固い錆層に覆われた箇所があり、この腐食速度は0.2mm/yr程度である。なお、6mm厚の钢管杭で12年後に小さな穴があいている杭が1、2見られた。写真2.4にコンクリート直下の腐食例を示す。写真2.4ではコンクリート被覆下端（+2.88m）から5~10cm下に幅5cm位の帯状の固い錆層で覆われた層があり、固い錆層を除去すると1~2mm位凹んでいる。H.W.Lでは肉厚減量は1mm内外であるが、1~2mm程度の孔食が散見される（写真2.3）。

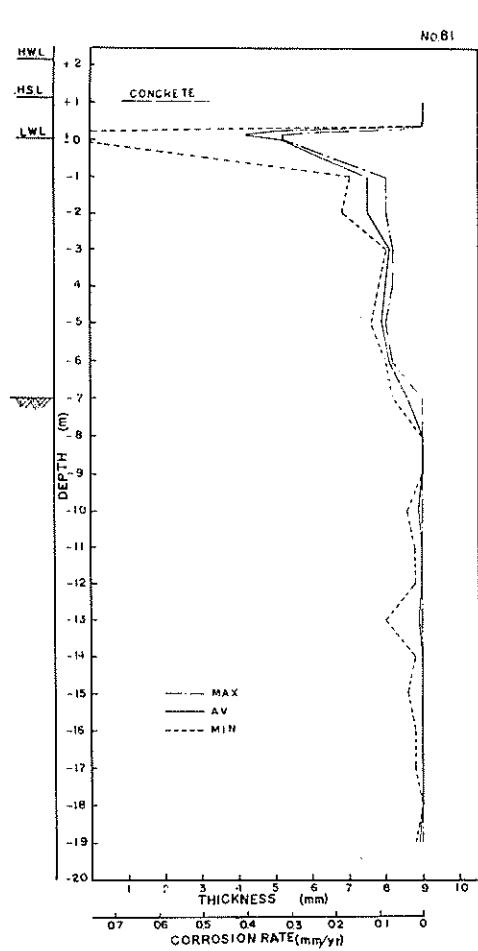
図2.1 東京港豊海水産埠頭における鋼管杭の腐食傾向（1）

（図2.2）では-7~-9mにかけてφ2~5cm位の大きさの凹み個所が散見されており、凹み個所の腐食速度は0.1~0.2mm/yrと大きい。また、杭No.81（図2.1）では-1.3mの深度で0.08mm/yr程度の凹み個所が見られる。いっぽう、杭先端部（-1.8~-1.9m）は打込みにより塗膜が剥げやすい個所であるが腐食速度は0.02mm/yr以下である。したがって、このことから泥中で0.1mm/yrを越える大きな腐食量が発生した現象は単に打込み時の塗膜剥離のみに発生因を求めるに難点がある。表2.3の底質資料によれば、海泥上層部にドブ吳があり、また硫酸還元バクテリヤの存在なども検出されており、下層部より上層部の方が汚染されていることがうかがわれる。杭No.76では海泥上層部に比較的大きな腐食個所が散見されているが、これは底質の汚染と何らかの関係があるのかとも想像されるがはつきりしない。海泥中に散見される孔食は钢管杭よりも輸送管などで問題となろう。

調査钢管杭ではコンクリート被覆はH.W.L上とM.S.L付近の二通りあったが、平均干潮面直下部にはどちらのケースでも集中腐食が発生した(図2.1、図2.2)。このことから、もし集中腐食がマクロセルに起因するものであればマクロセルのカソード域はM.S.L～平均干潮面間とみなせる。また、コンクリート被覆を下げたときコンクリート被覆直下の裸鋼材面の腐食が激しいという見方があるが、写真2.6に示すようにその心配はみられない。このことは実験によっても確かめられている。

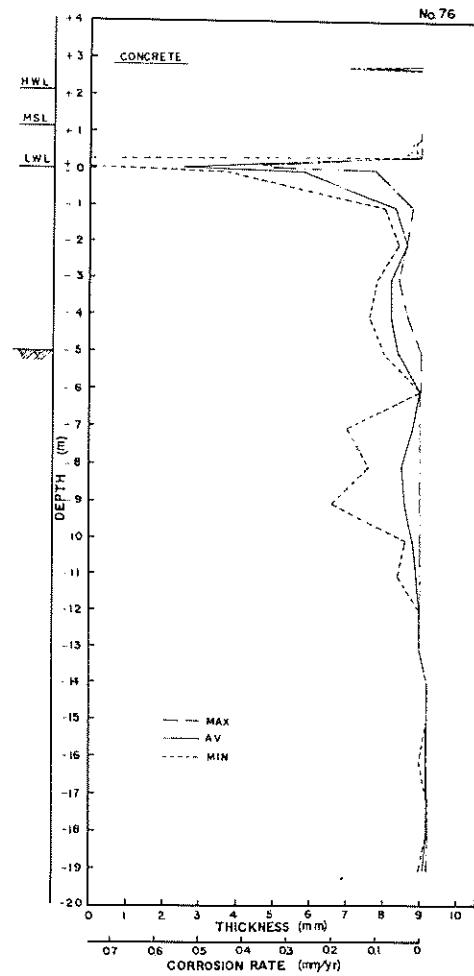
図2.2 東京港豊海水産埠頭における鋼管杭の腐食傾向（2）

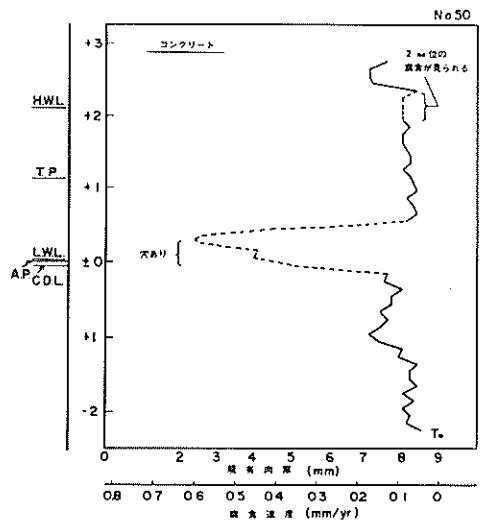
図2.3 東京港豊海水産埠頭における銅管杭の腐食傾向(3)

調査鋼管杭の腐食傾向は図2.3と図2.4の2通りがある。すなわち、一つの傾向は図2.3に示すように+0.5m~-0.1m間に腐食が集中して12年後の調査時点では穴があいており、穴の個所の腐食速度は0.8mm/yr以上である。ただし、図2.3の腐食速度は腐食期間を調査時点までの12年として算出した値であり、穴は調査以前にあいていたことが観察されているので穴の個所の腐食速度はさらに大きく1mm/yrを越えることになる。もう一つの腐食傾向は図2.4に示すように+0.5m直下付近の肉厚減少は多少大きくなるが、腐食速度は0.1~0.15mm/yr程度で穴があくまでには至らない。

(1)港湾構造物の鋼管杭には、(a)平均干潮面直下部に腐食が集中しこの箇所の腐食速度は0.8mm/yr以上(図2.3)、(b)平均干潮面下の腐食速度は0.1～0.2mm/yr程度(図2.4)、(c)コンクリート被覆が海水中まで下がっているとき深度方向による腐食量差はほとんどない(図3.1)などの腐食傾向がある。

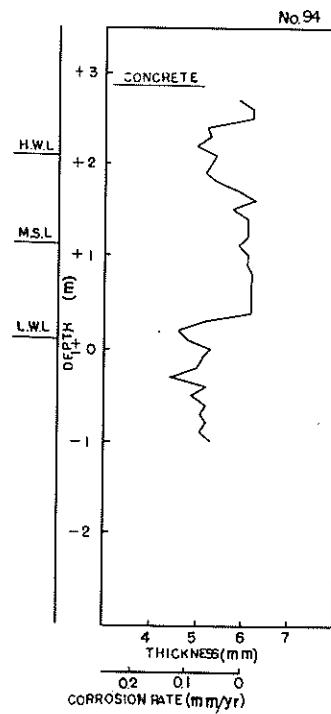
図2.4 東京港豊海水産埠頭における銅管杭の腐食傾向(4)

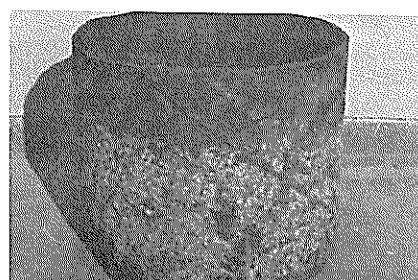
写真2.6 コンクリート被覆(+1.0 m)直下部の腐食状況(東京港)

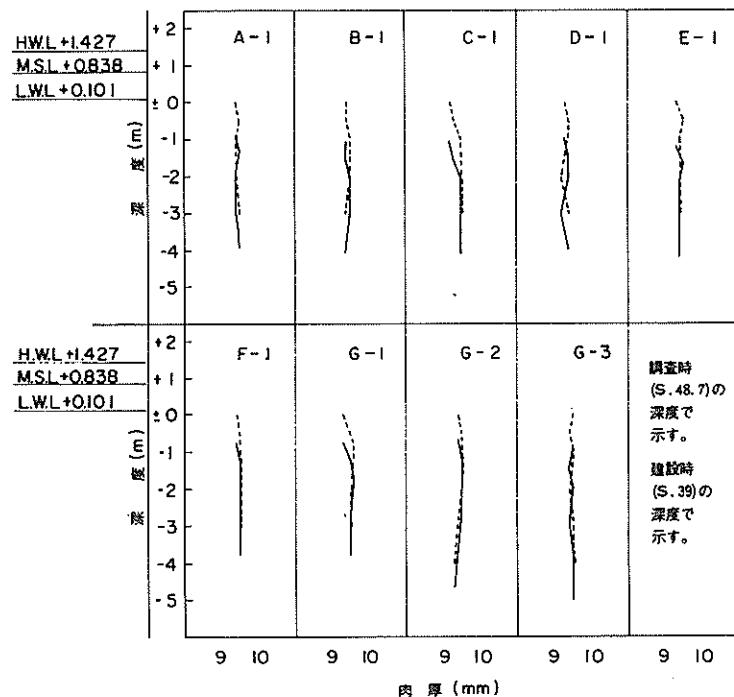
図3.1 小名浜港2号埠頭2号岸壁鋼管の腐食傾向

図3.1によれば、測定鋼管杭の平均現有肉厚は9.2～9.5mmの範囲にある。付表3.1～付表3.9によれば測定深度毎の標準偏差は0.05～0.31mmであり、いま標準偏差が0.20mm (n=12) と0.31mm (n=18) のときの肉厚平均値の範囲を95%の信頼限界で求めてみると次のようになる。

覆の下端は-1m近くまで下がっている。いっぽう、港湾における既設鋼構造物の腐食調査結果によれば、港湾鋼構造物には平均干潮面を狭んで上下方向にマクロ腐食が発生しやすい。マクロ腐食量に影響する要因はいろいろあるが<sup>(1)</sup>、2号埠頭2号岸壁では鋼材断面が円形である、コンクリート被覆が海水面下まで下がっていてマクロセルのカソードがコンクリート中である、水深が-5m以深である、淡水は存在しない等マクロ腐食量を小さくする条件が多い。
