# 港湾技研資料

No. 192 June 1974

海浜変形調査資料（第2報）

—航空写真による汀線変化の解析—

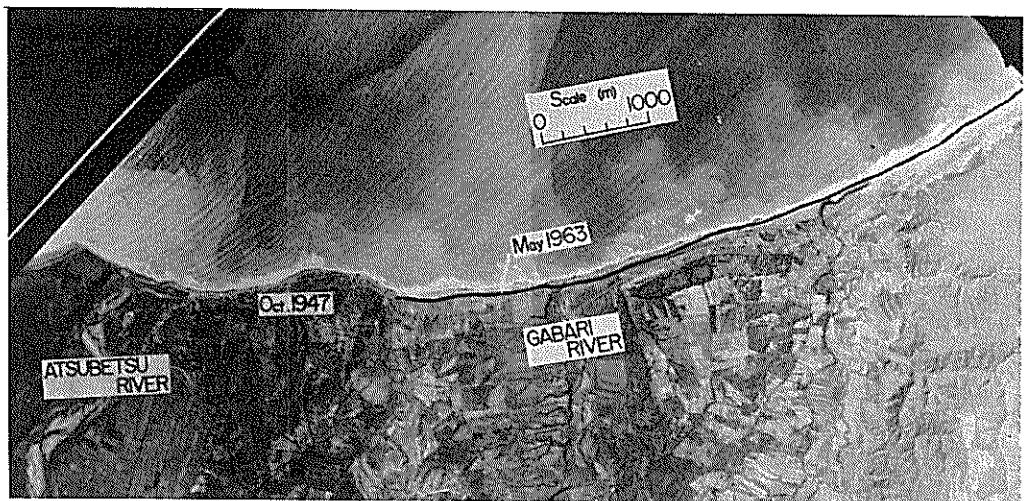
写真1 賀張川周辺（1947年10月）

①賀張川河口は、厚賀漁港によって西向きの沿岸漂砂が阻止されたために、大規模な欠陥海岸となっている。特に賀張川左岸側海岸では道路、鉄道の山側へのかけえ工事が行なわれている。昭和22年10月の写真では厚賀漁港はいまだ建設されておらず（漁港指定は昭和26年6月にうけている）、海岸工事もなされていないが、昭和38年5月の写真によると賀張川左岸側海浜には突堤、海岸堤防が造られており、右岸側海浜にも海岸堤防が造られている。  
.....写真1、2

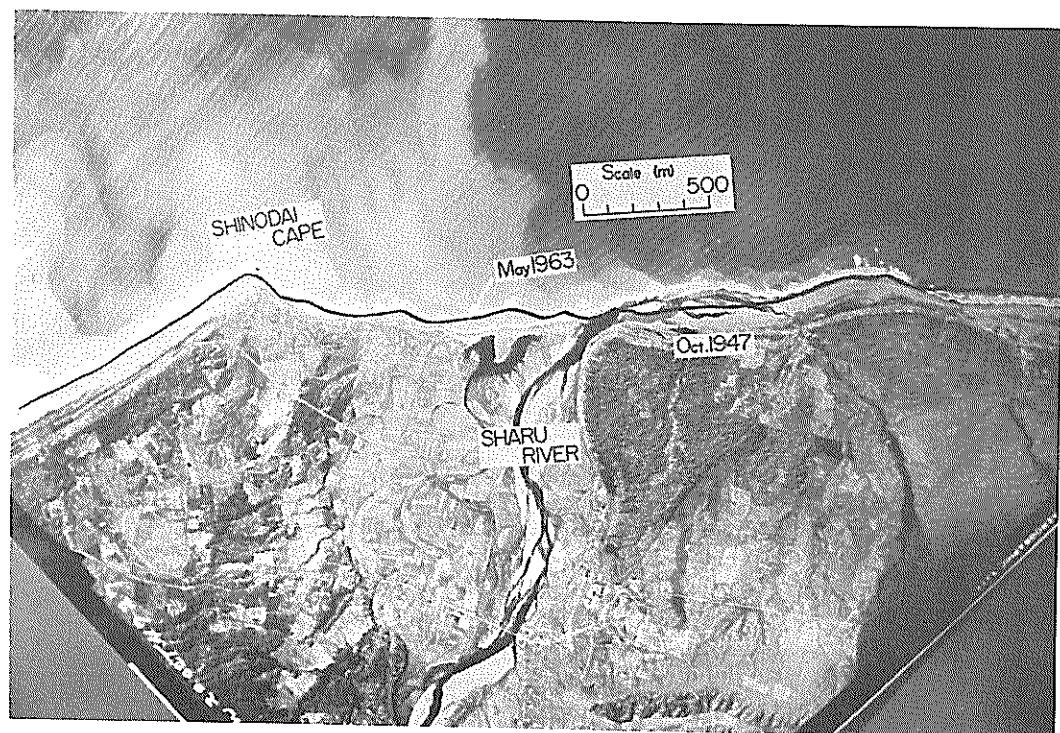
写真3 沙流川周辺（1947年10月）

①沙流川河口付近は、沙流川からの多量の排出土砂により、河口砂州が発達している。しかし沙流川右岸の河口砂州では、沿岸方向の砂輸送が激しく、しかもシノダイ岬の影響により侵食量以上の砂の供給もないで、昭和22年10月～昭和38年5月の間に最大約150mの欠壊とな

っている。欠壊箇所の西側では、100m以上汀線が前進している。……写真3、4

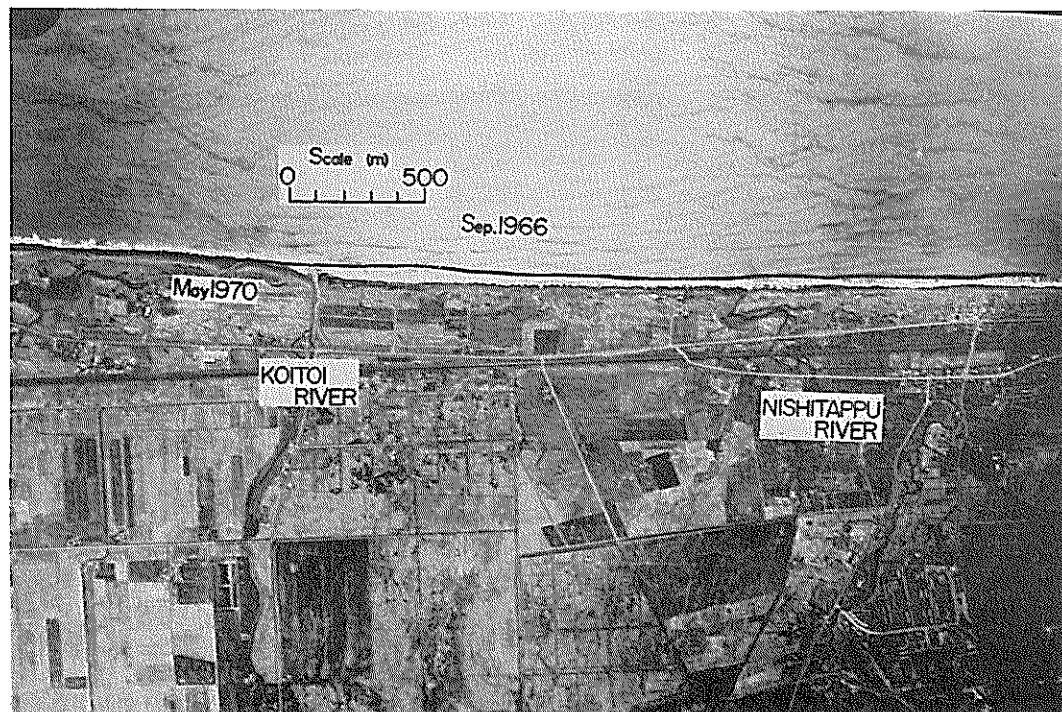
写真10 小糸魚川、錦多峰川周辺（1970年5月）

②小糸魚川、錦多峰川河口付近は近年欠壊が顕著となり海岸堤防が造られている。欠壊原因について調査を要する。……写真9、10

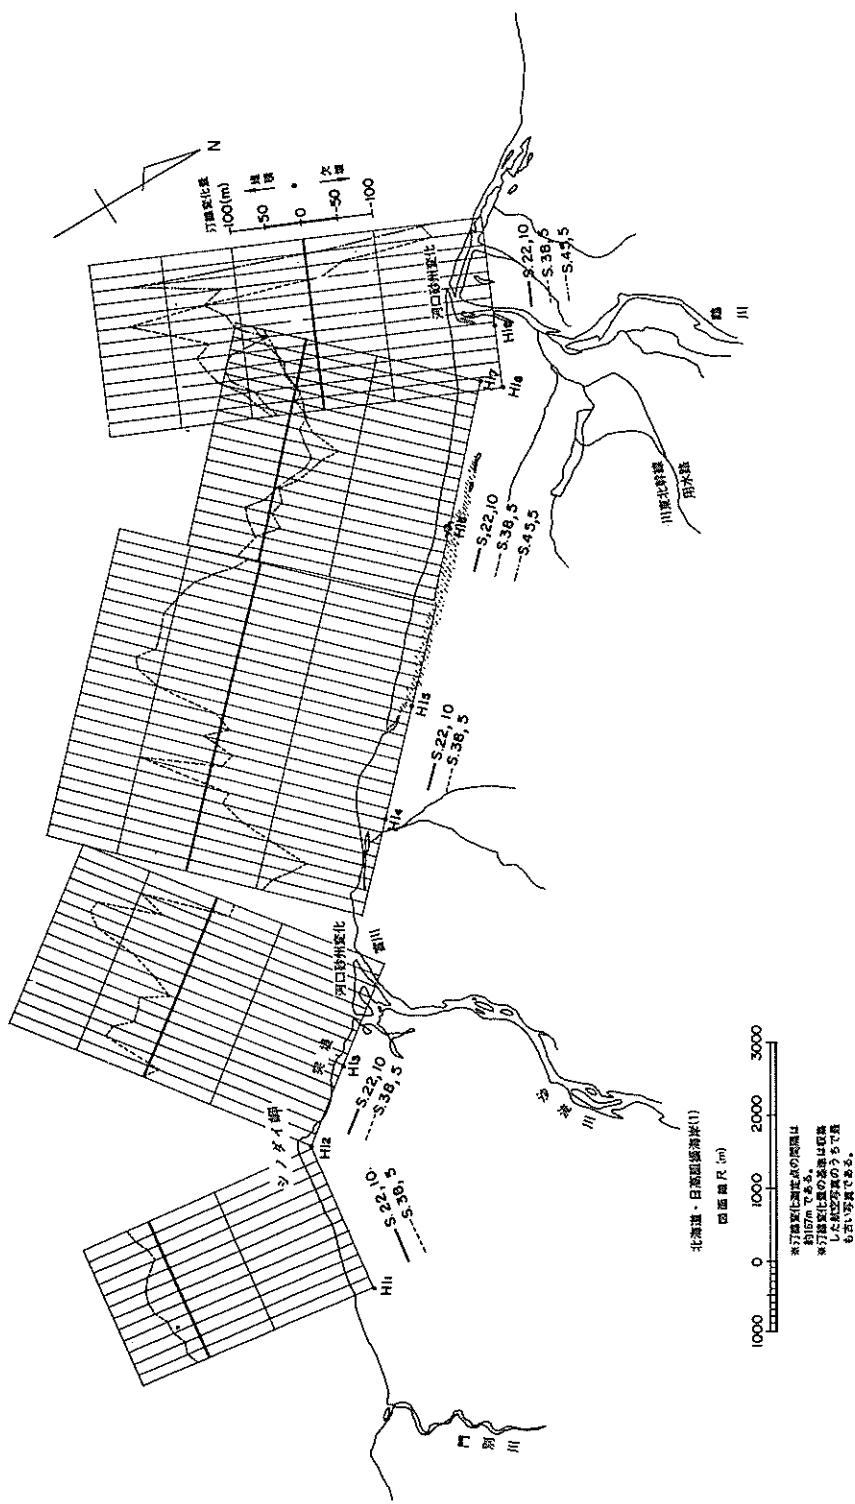
図4 北海道・日高胆振海岸 (1)

②鶴川河口付近も、鶴川からの豊富な供給土砂のために河口砂州が発達している。H16～7に欠壊部が存在している。沙流川右岸側の欠壊部は、シノダイ岬とH14～H15にある岬の間ににおいて、鶴川左岸側の欠壊部は、H14～H15にある岬と鶴川河口の凸部の間で、それぞれ海岸線が安定型に向おうとしていることに伴うものと考えられる。

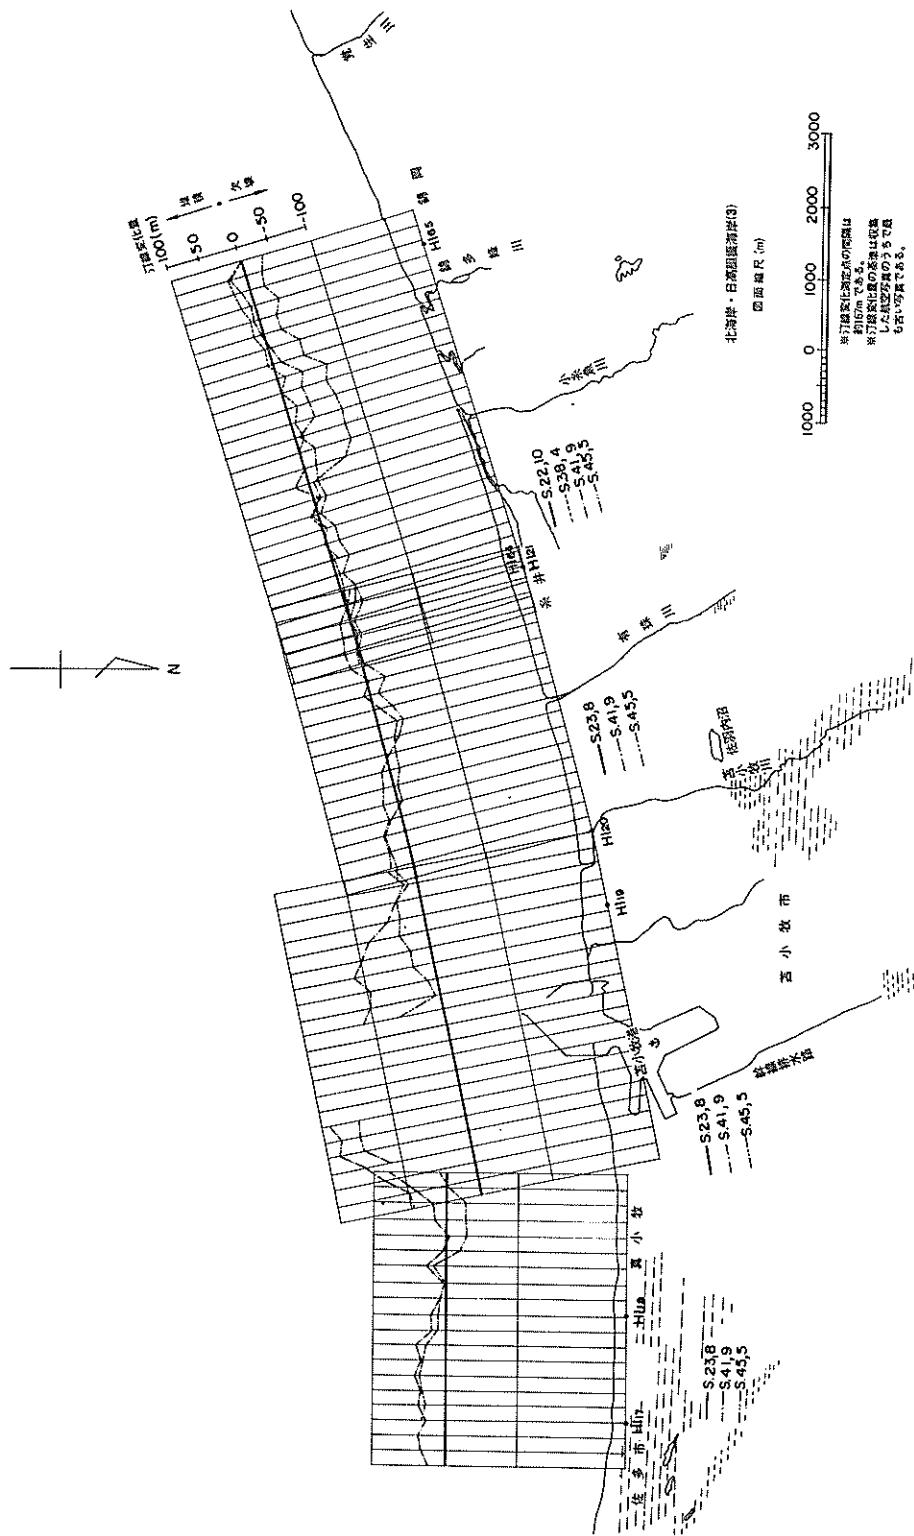
圖6 北海道・日高胆振海岸 (3)

①苫小牧港防波堤外側の港内渉灘土砂投棄箇所は、昭和41年9月～昭和45年5月に著しく欠壊している。特に苫小牧港西側海岸で汀線の後退が著しい。苫小牧港では東防波堤の建設時にも防波堤東側に堆積し、西側が欠壊したことが報告されている。<sup>6)</sup>……写真7、8

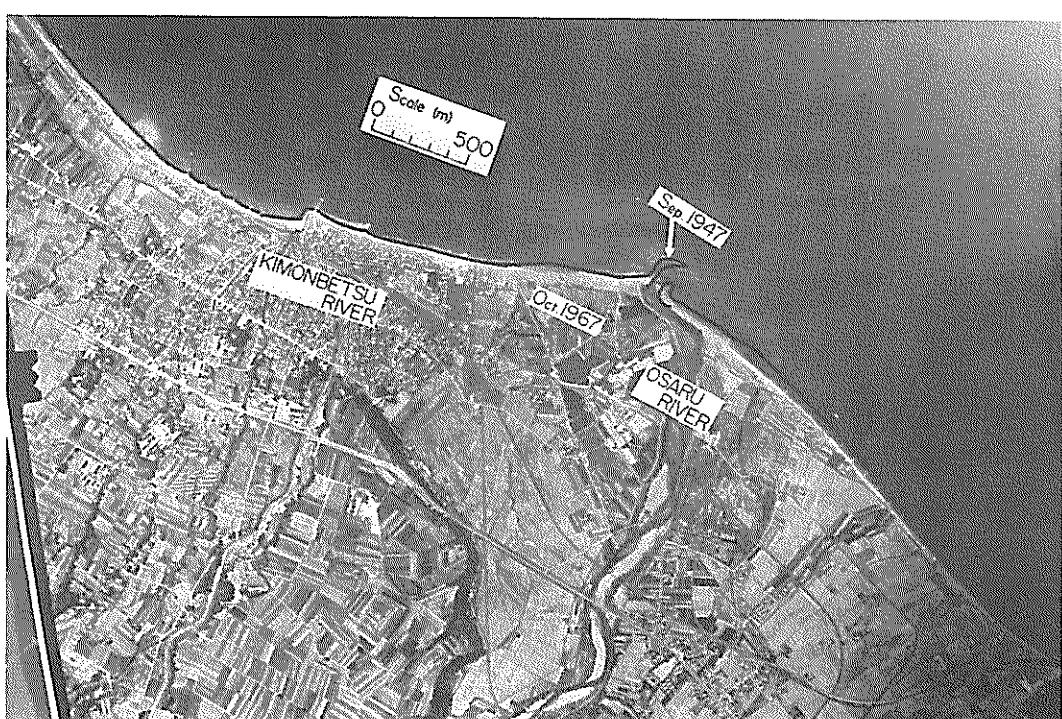
写真12 長流川周辺(1967年10月)

①気門別川、長流川河口周辺には、多数の突堤が造られている。昭和38年4月～昭和42年10月に、特に長流川右岸側海浜における汀線の後退が著しい。施設の状況は昭和22年9月には、気門別川導流堤と気門別川左岸側海浜における4基の突堤が存在している。昭和38年4月には、長流川右岸側海浜の突堤が建設されており、気門別川左岸側海浜の突堤が23基にふえている。昭和42年10月には長流川右岸側海浜の護岸、気門別川～長流川の突堤、気門別川から谷藤川の方へ至る突堤が建設されている。....写真12

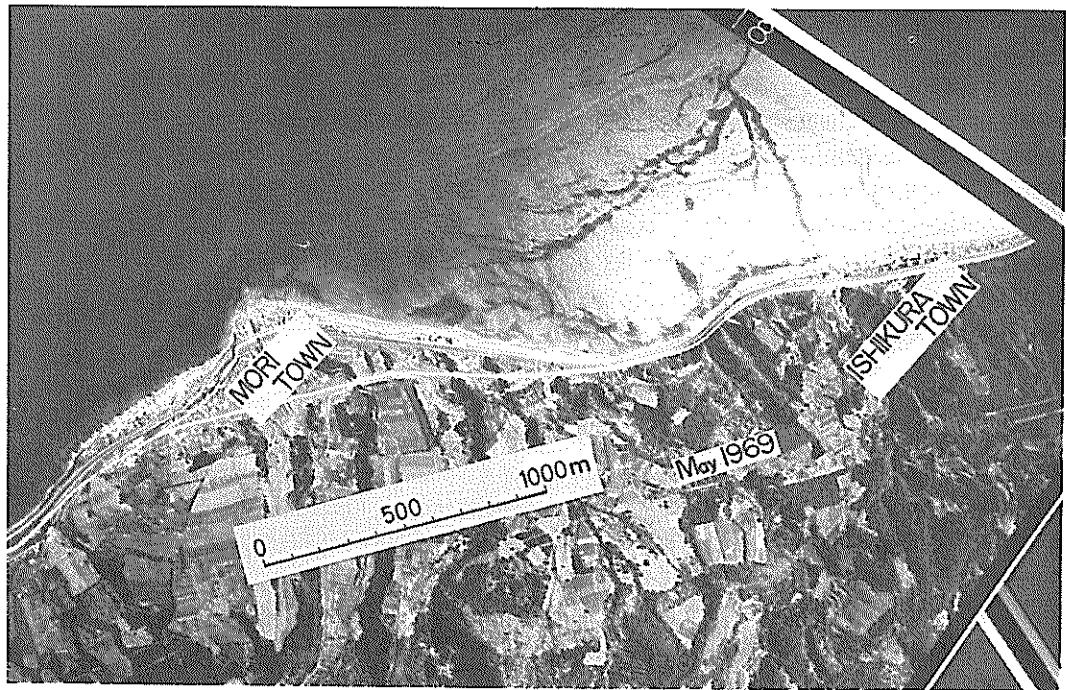
写真15 森町、石倉町周辺(1969年5月)

①森町、石倉町付近では浜幅狭く、背後に民家が密集しており、防護のために多数の突堤が造られている。本解析では汀線は前進しているが、海岸欠壊が激しい所として著名であり、人工構造物によって侵食を最小に防いでいる状態といえる。....写真15

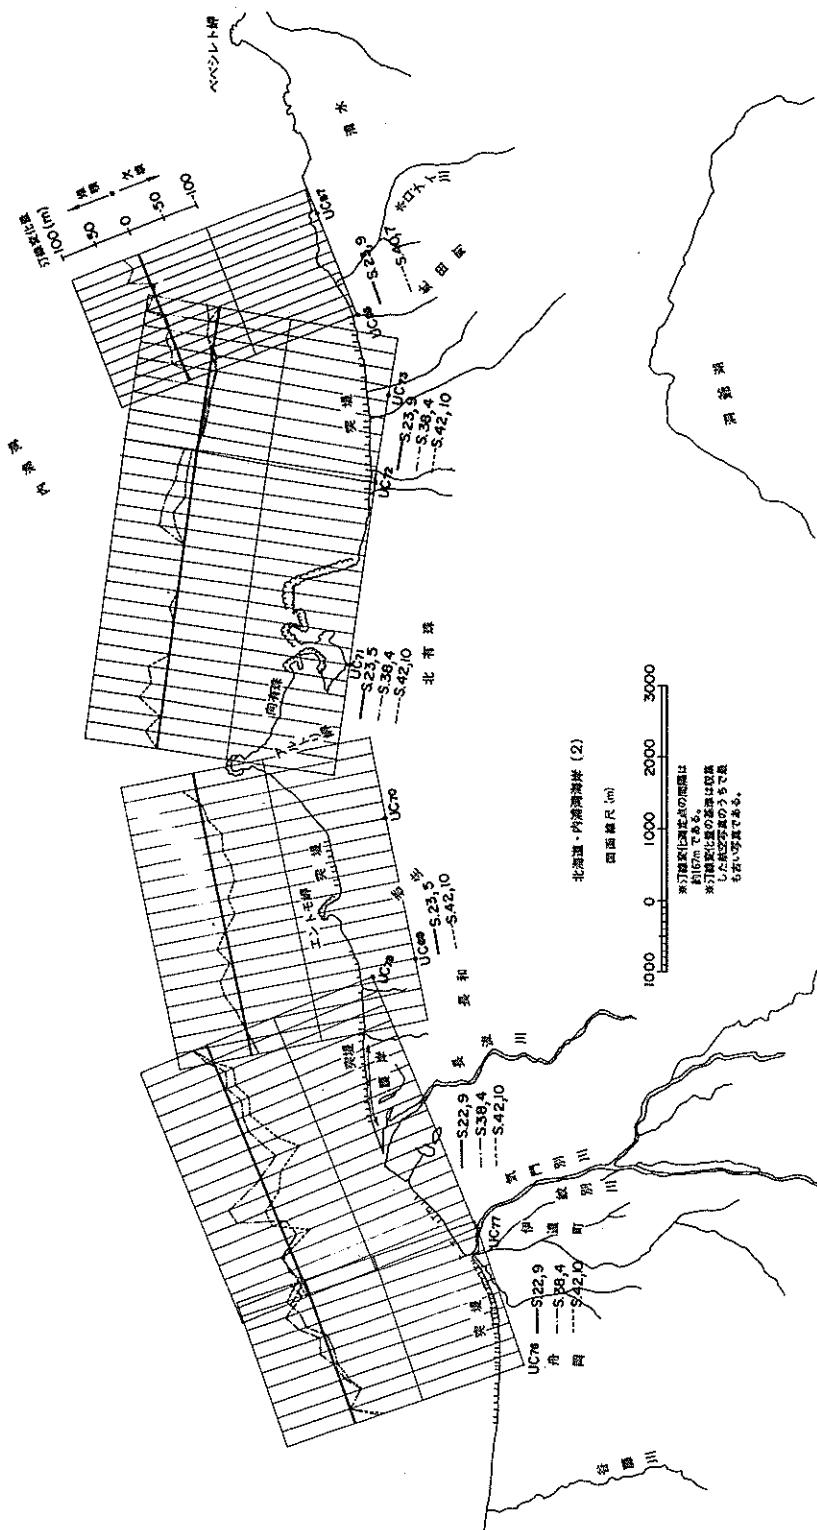
圖12 北海道・内浦湾海岸 (2)

②エントモ岬～アルトリ岬は、昭和38年4月～昭和42年10月に著しく欠壊し、突堤が造られている。このような岬間の欠壊はどのような機構で起り、なくなつた砂はどこへ行ったのであらうか。....写真13、14

③虻田町UC73付近の突堤は、背後に民家が密集しているためもあってか、昭和23年9月当時すでに7基程存在していた。昭和38年4月～昭和42年10月に、北有珠よりのUC72付近が約20m程度欠壊しており、突堤護岸が造られている。

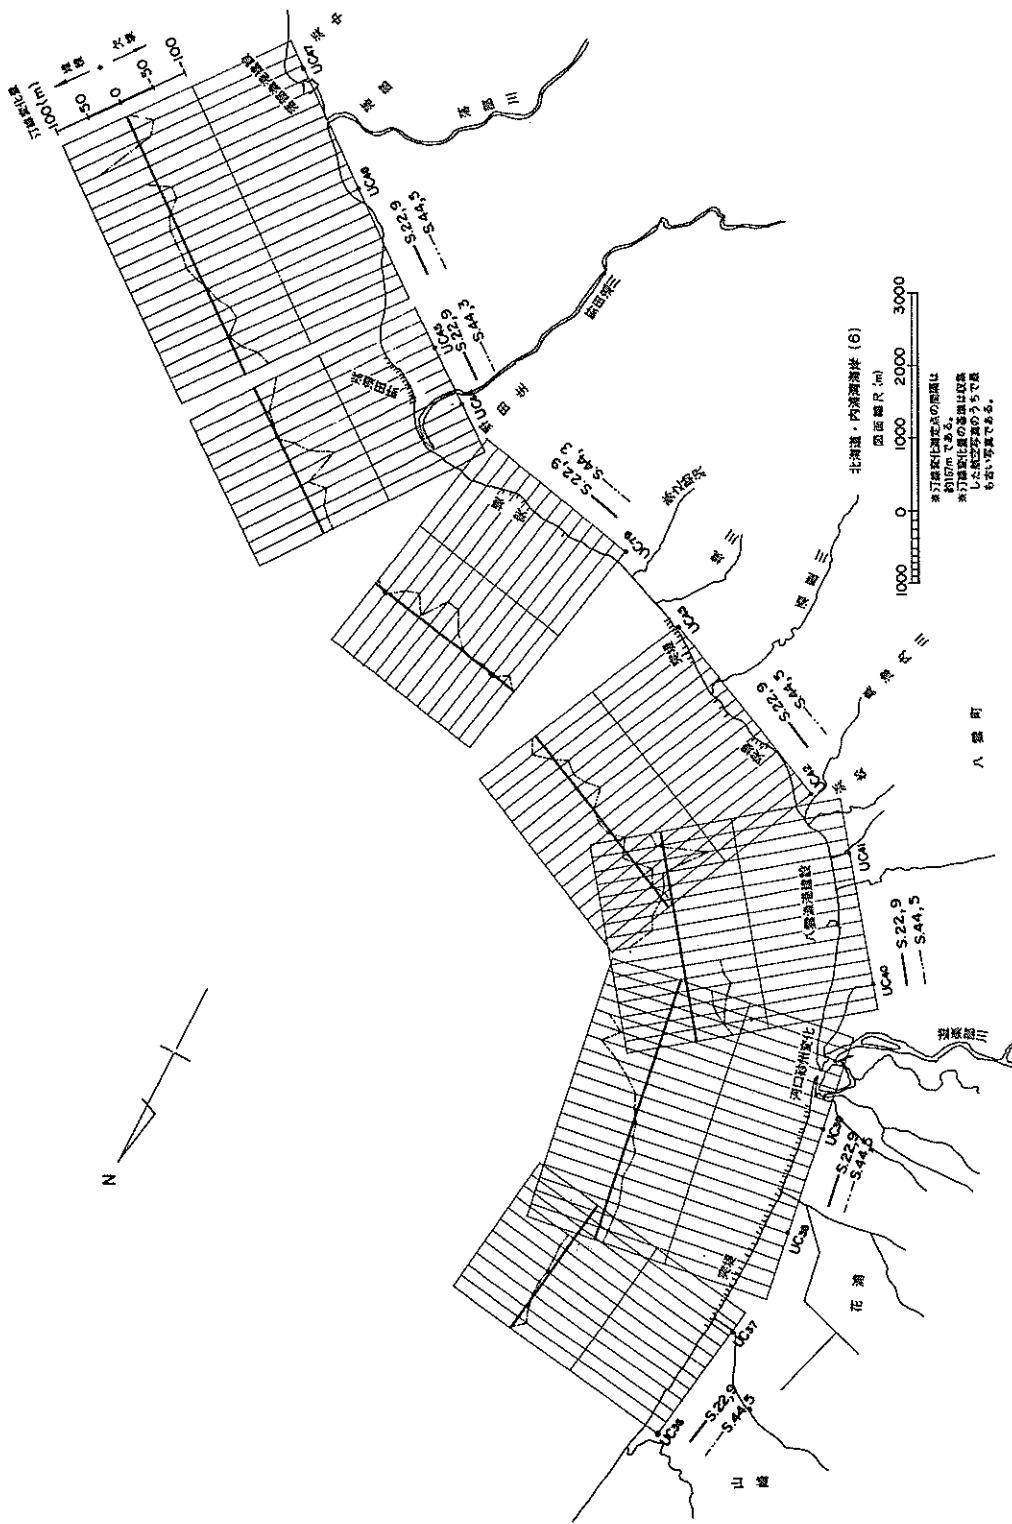
圖16 北海道・内浦湾海岸 (6)

①遊楽部川河口付近は欠壊しており、河口左岸側海浜には突堤が造られている。また河口右岸側海浜には護岸が造られ、ブロックも投入されている。河口右岸側の欠壊は、八雲漁港の建設により、漂砂の上手側にあたる漁港南側で堆積し、下手側にあたる漁港北側で欠壊したためであるが、遊楽部川からの排出土砂も減少しているのではあるまいか。

②奥津内川～野田追川の海浜は、浜幅狭く、欠壊性である。背後には民家、道路、鉄道線路があるため、護岸、突堤が造られている。

突堤の周辺では、突堤南側の汀線が突堤北側の汀線より海側にでており、沿岸漂砂の卓越方向が北向きであることを示している。

③落部漁港は、港湾埋設が激しいことで著名である。漁港東側にはボケット状の堆積がみられ、漁港西側の海浜も汀線が前進している。しかし、落部川河口付近の汀線は後退している。

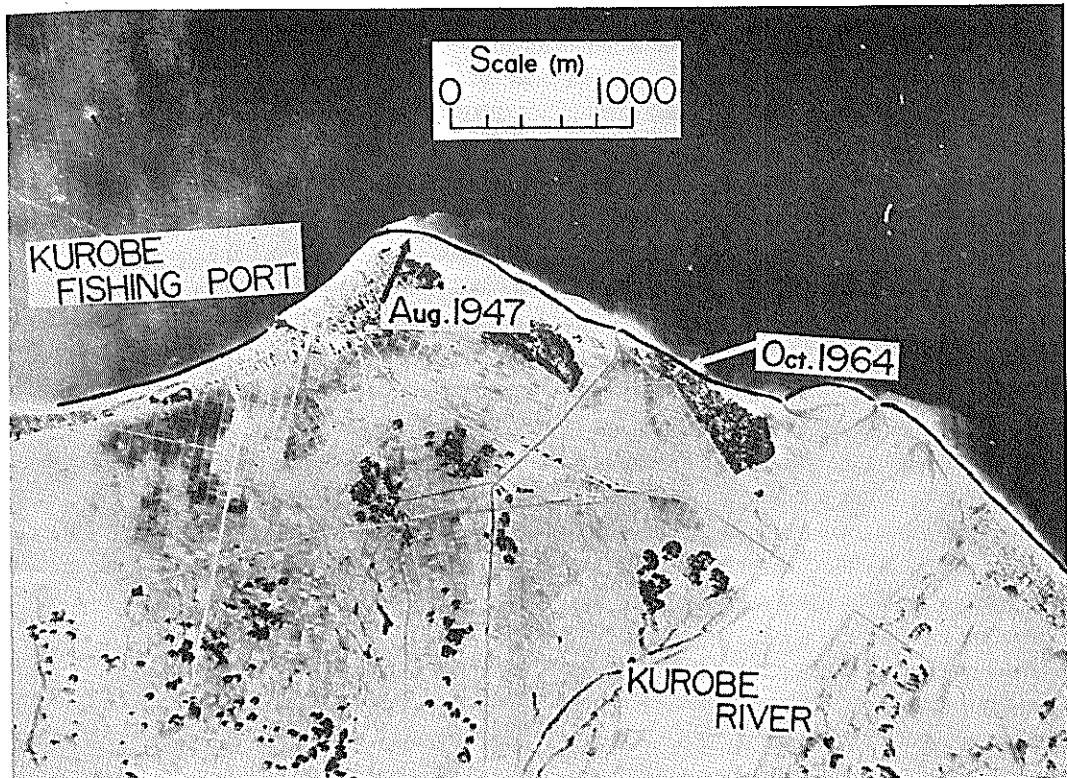
写真16 黒部川周辺（1947年8月）

②黒部川河口では、汀線の方向がNE~SWの方向であるため寄廻り波の影響を受けやすい所（TY9~10、生地鼻東側）では欠損している。ところが汀線の方向がN~Sの向きで寄廻り波から遮蔽される所（TY10~11の荒俣付近）では、堆積している。この結果、黒部川の三角州は、全体として西側へ移動している。黒部漁港～生地鼻は、黒部漁港による漂砂の阻止の漂砂上手側にあたり、汀線が前進している。黒部漁港南海岸では、浜幅狭く、護岸突堤が造られている。.....写真16、17

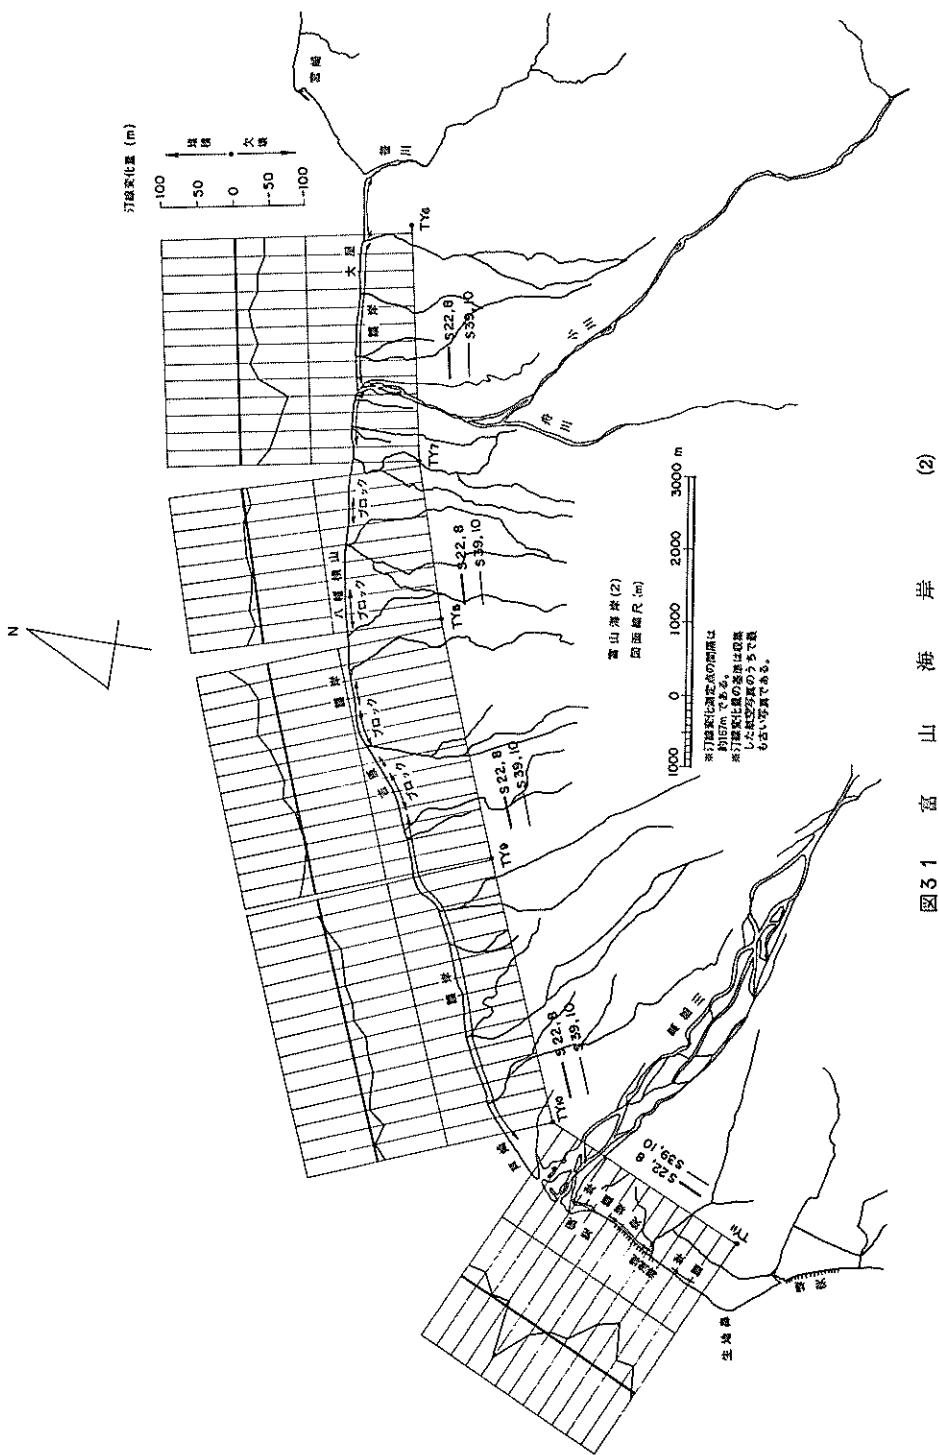
図31 富山 海岸 (2)

①TY7~9は、本図では汀線が前進しているが、海岸災害の激しい所として著名であり、浜幅狭く、護岸が造られブロックが投入されている。

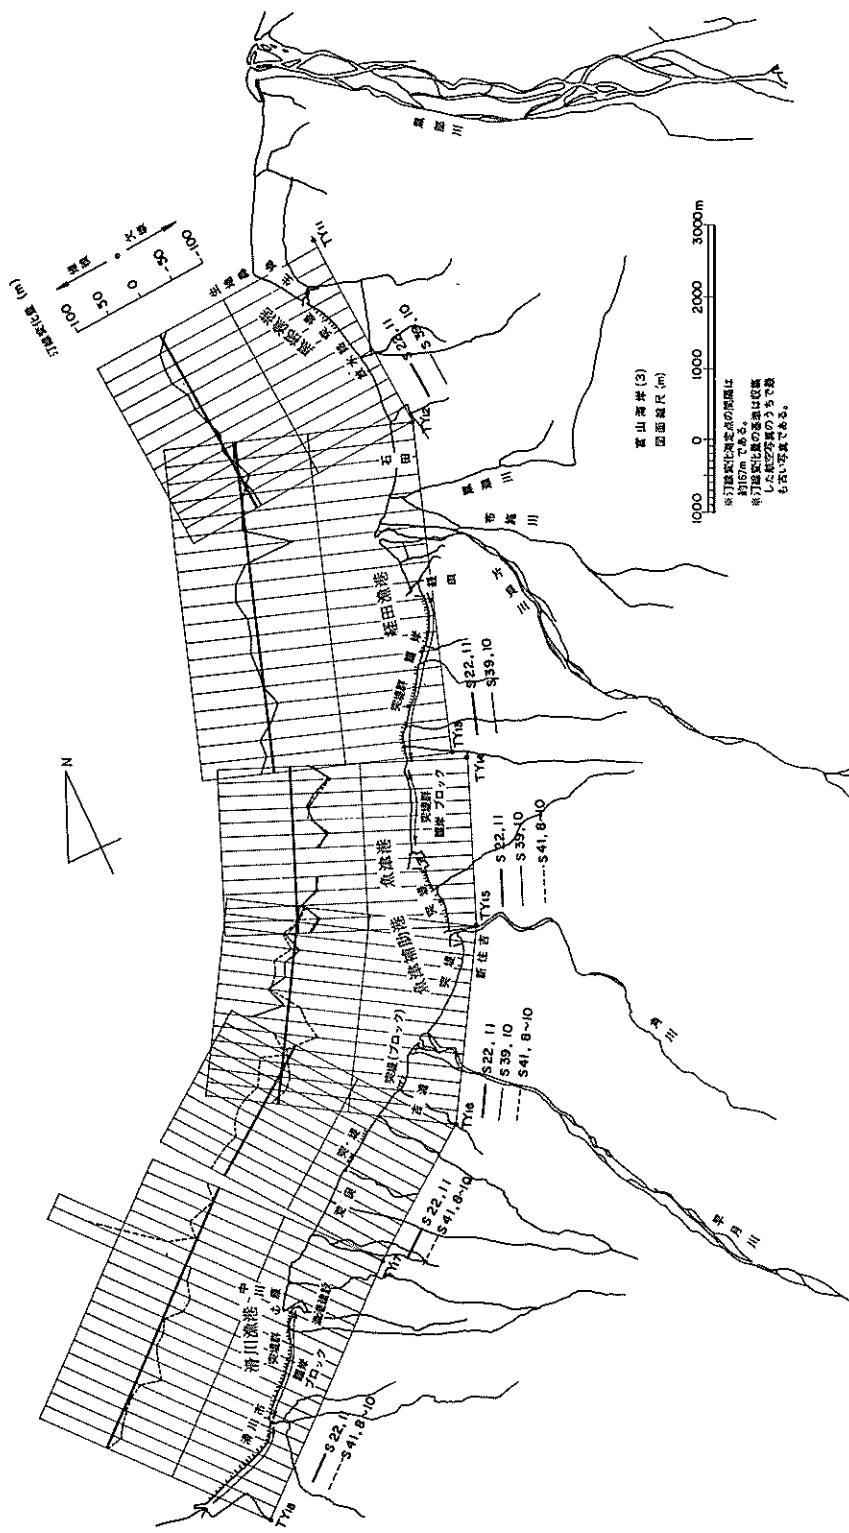
(3) 岸 海 山 窩 32 図

①経田漁港でも、漁港北側海岸（漂砂上手海岸）では砂が堆積しており、漁港南側海岸（漂砂下手海岸）では、浜幅狭く、突堤、護岸が昭和22年11月当時から存在している。経田漁港、黒部漁港は昭和22年11月当時すでに存在しており、漂砂上手側海浜における堆積、下手側海浜における欠壊の性質が現れていた。浜の背後には人家が密集していたため海岸欠壊防止工事が行なわれており、本解析では欠壊となっていない。富山湾に存在する同タイプの港については、汀線近くにおける検討だけでなく、上手側防波堤による沿岸漂砂の沖方向への追いやりを考えて、深浅図を用いた、沖合までも含めた漂砂の運動機構の検討が期待される。.....写真18

②魚津港、魚津補助港周辺では、昭和22年当時から浜幅狭く、背後に人家が密集していたため、突堤が存在していた。魚津港と魚津補助港の北側には、砂の堆積がみられる。.....写真19

③早月川河口砂州は、昭和39年10月に比し、昭和41年には、著しく汀線が後退している。

④滑川漁港の建設により、漁港北側海浜（漂砂上手側）では著しく汀線が前進し、港口埋没防止のために防砂堤が造られている。漁港南側海浜（漂砂下手側）では汀線が後退し、砂浜はなくなり、護岸、突堤、ブロックが造られている。

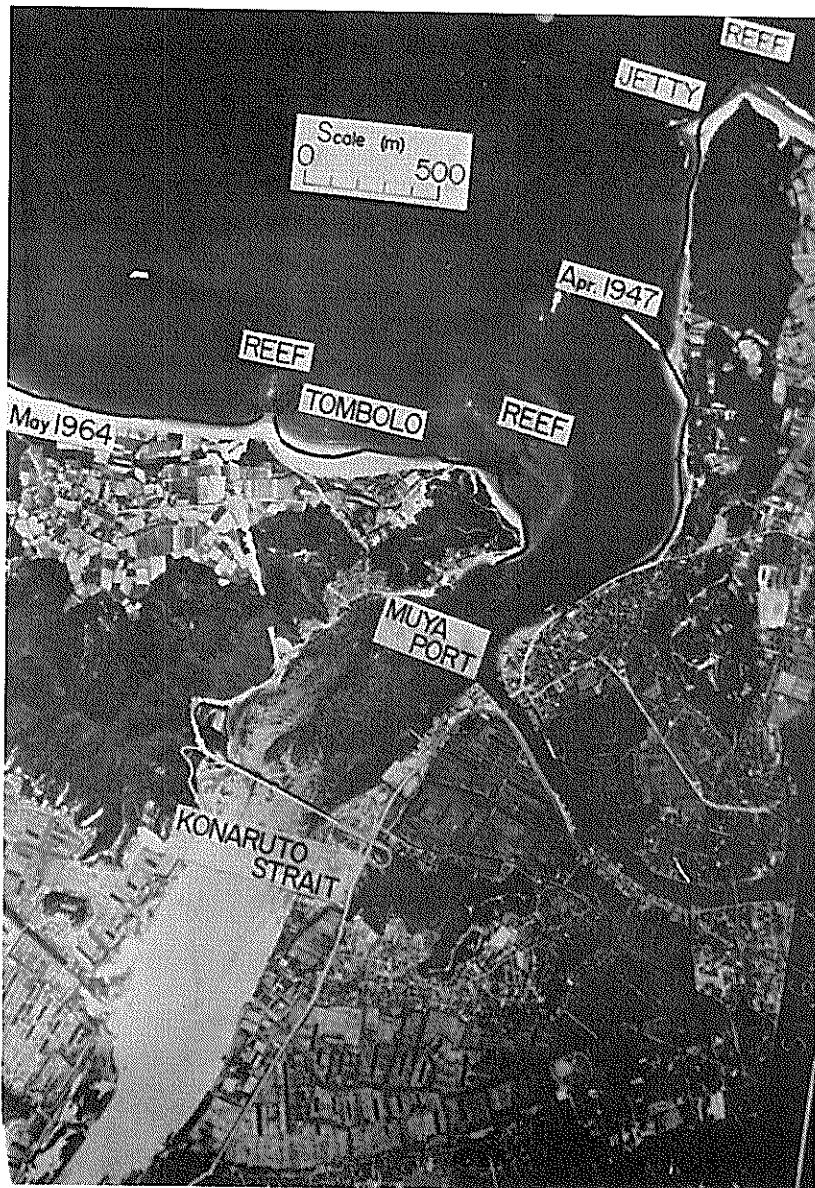
写真26 土佐泊海岸、小鳴門海峡周辺(1964年5月)

漂砂が海岸の所々に存在する岩礁に影響されて、岩礁南側の浜幅の方が、岩礁北側の浜幅より広くなっている。特にTK 2～3に存在する岩礁背後には、トンボロが発生し、岩礁南側で堆積、岩礁北側で欠壊し、欠壊箇所には突堤が造られている。……写真26

およびその東側の岩礁の所には、砂の著しい堆積がみられる。TK 3～4では、西側で堆積、東側で欠壊している。欠壊箇所は、以前は海水浴場であったが、欠壊により災害をうけ、護岸の建設、ブロックの投入が行なわれている。……写真26

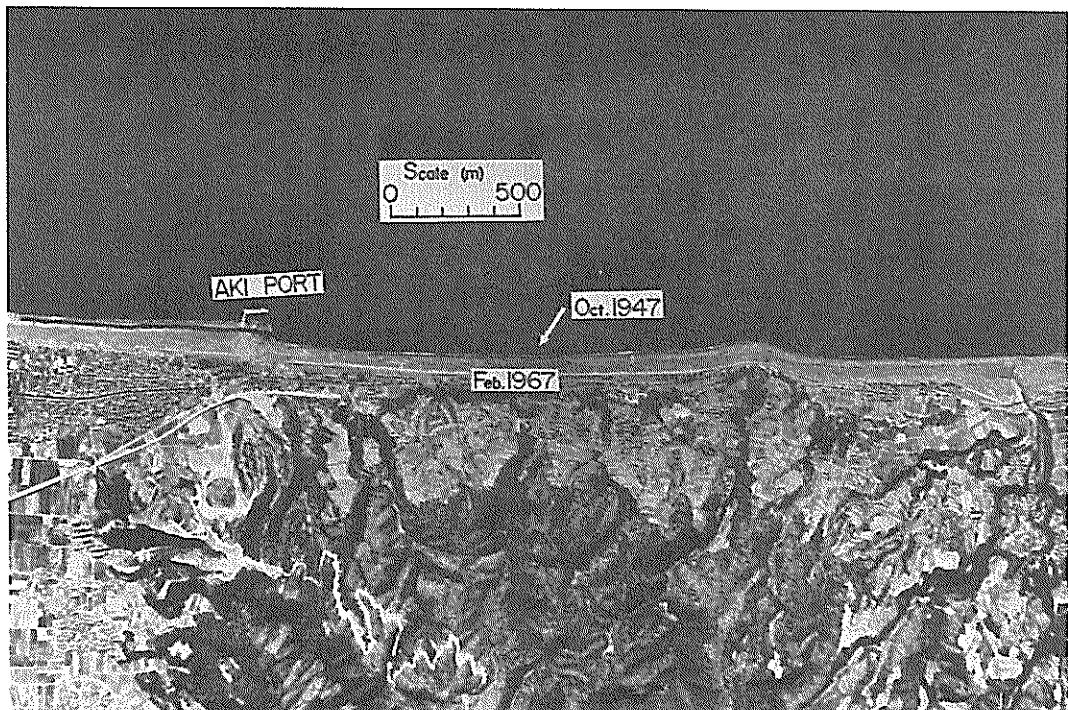
写真34 安芸港周辺(1967年2月)

③安芸港建設に伴い、港の東海岸(漂砂上手側)は堆積、西海岸(漂砂下手側)は欠壠している。……写真34

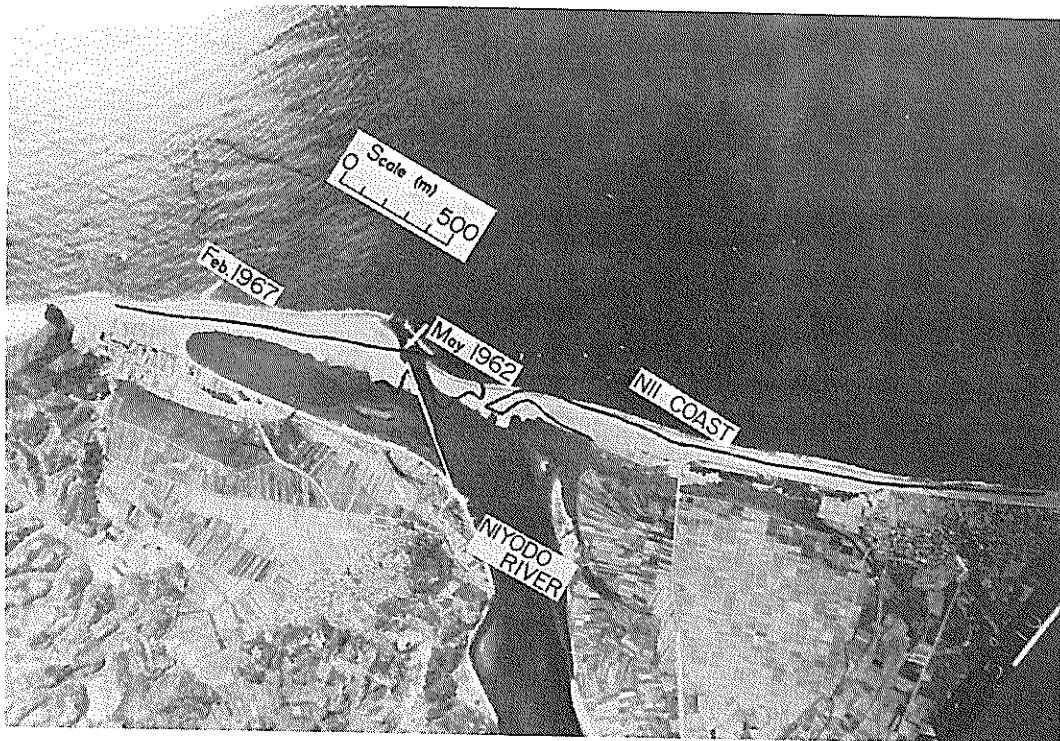
写真35 仁淀川河口(1962年5月)

③仁淀川よりの排出土砂の減少により、新居海岸では激しい欠墮がおきており、突堤の建設、ブロックの投入が行なわれている。特に昭和37年5月以来の欠墮が著しく、災害が続発している。.....写真35、36
