# 港湾技研資料

No. 197 Dec. 1974

海気中および海水中における鋼材に対する塗料の防食効果

運輸省港湾技術研究所

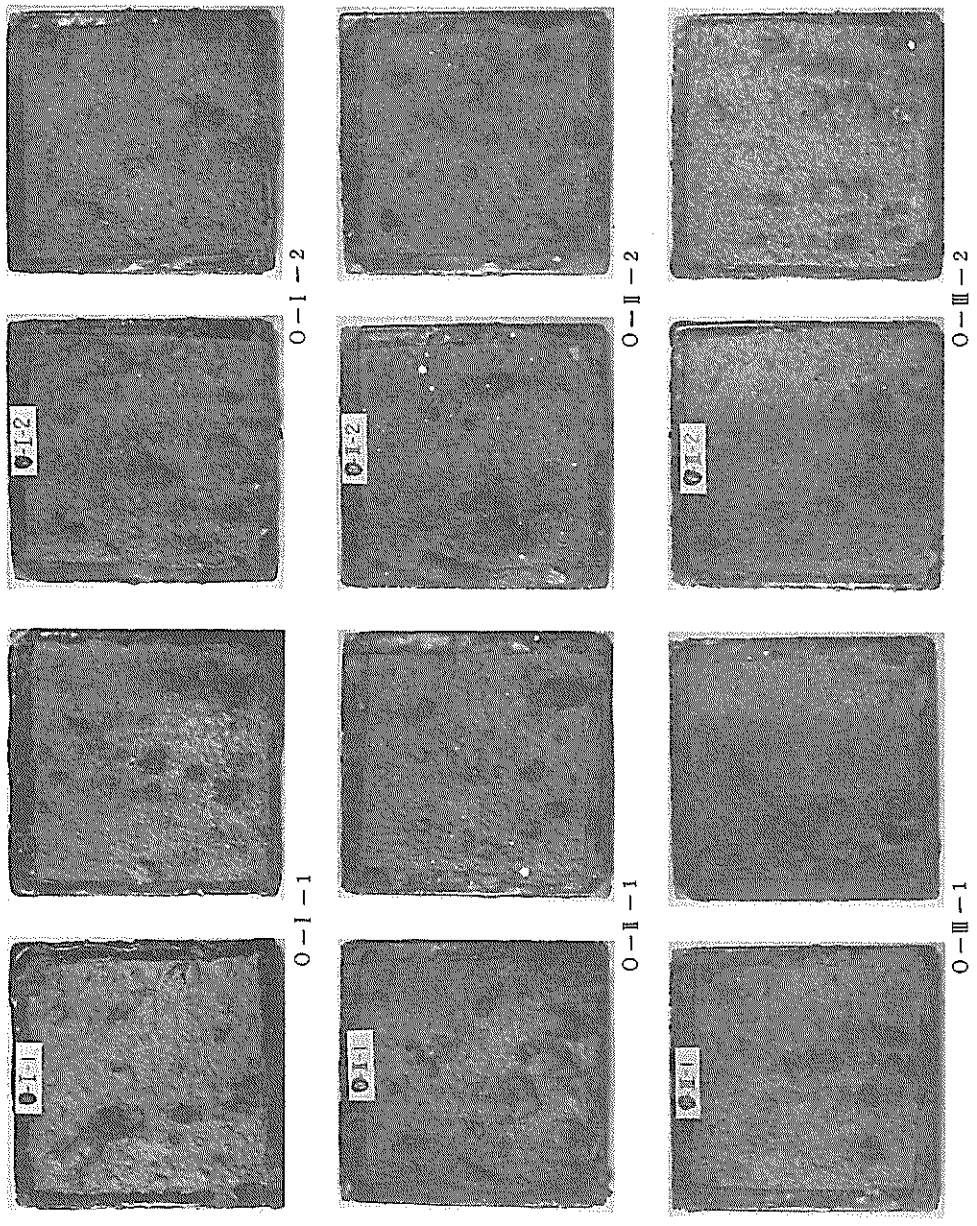
写真-4 塩化ゴム系塗料(O), 浸漬試験

一方, 図-3 (浸漬試験) においては N 塗料の下地処理 I および II は何ら劣化が認められず耐久性は最も良かった。次いで比較的防食効果の良かったものは N 塗料の下地処理 III および A 塗料の下地処理 II, I, III である。最も悪いものとしては O 塗料および U 塗料であり試験片全面がサビの厚い層に覆われていた。(写真-4, 7)

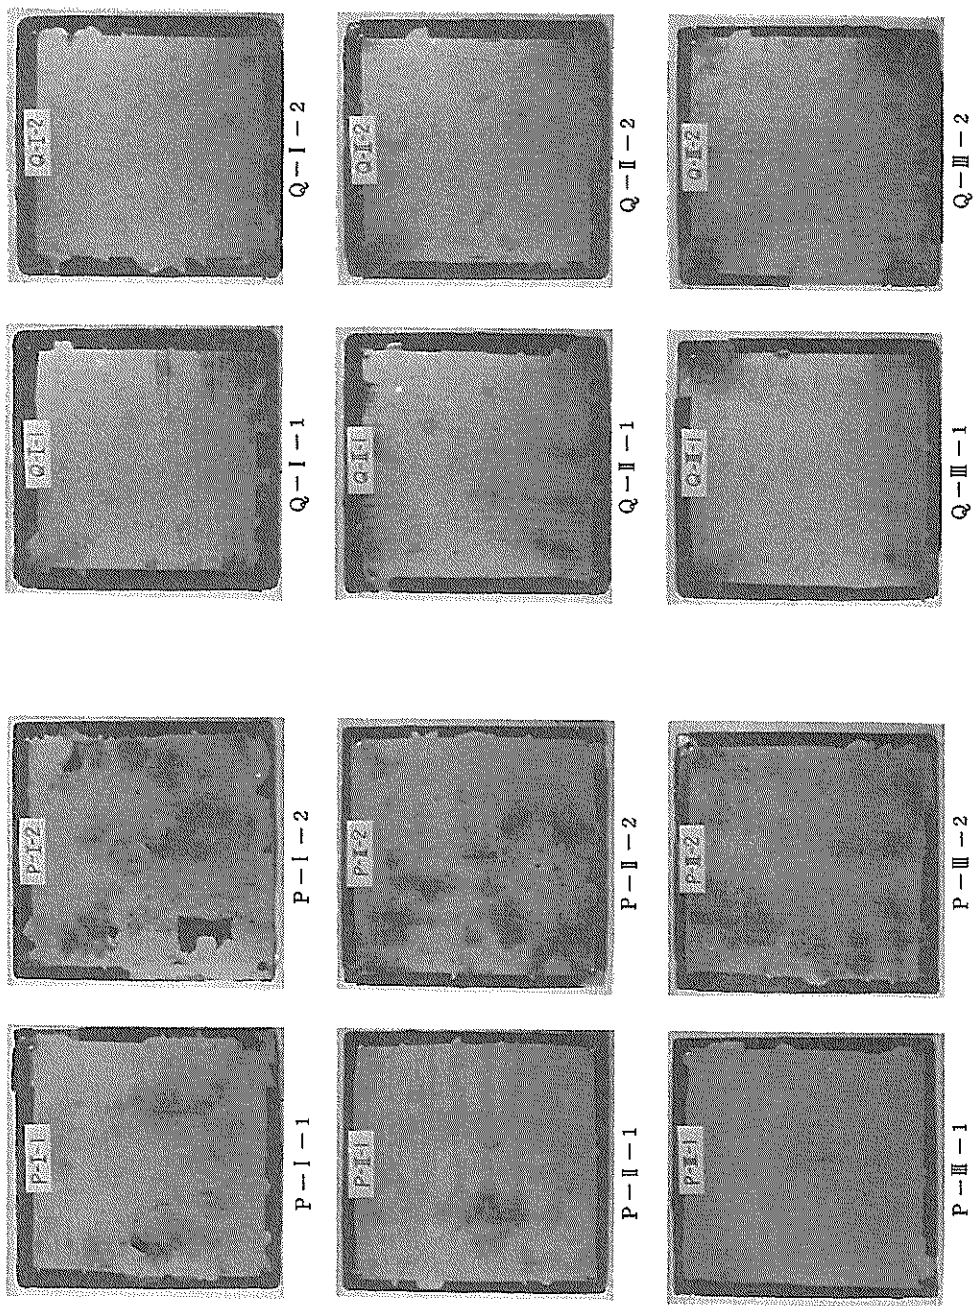
写真-12 塩化ゴム系塗料 (P), 曝露試験

図-2 (曝露試験) においては, A, B, N, Q, Y 塗料のどの下地処理にも何ら劣化は認められず塗膜も十分残存しており良い防食効果を示した。(写真-8, 9, 10, 13, 17) しかしながら, これらに対して O, P, S, T, U の各塗料については激しいフクレやサビによる劣化が生じており耐久性は悪い結果を示した。(写真-11, 12, 14, 15, 16)

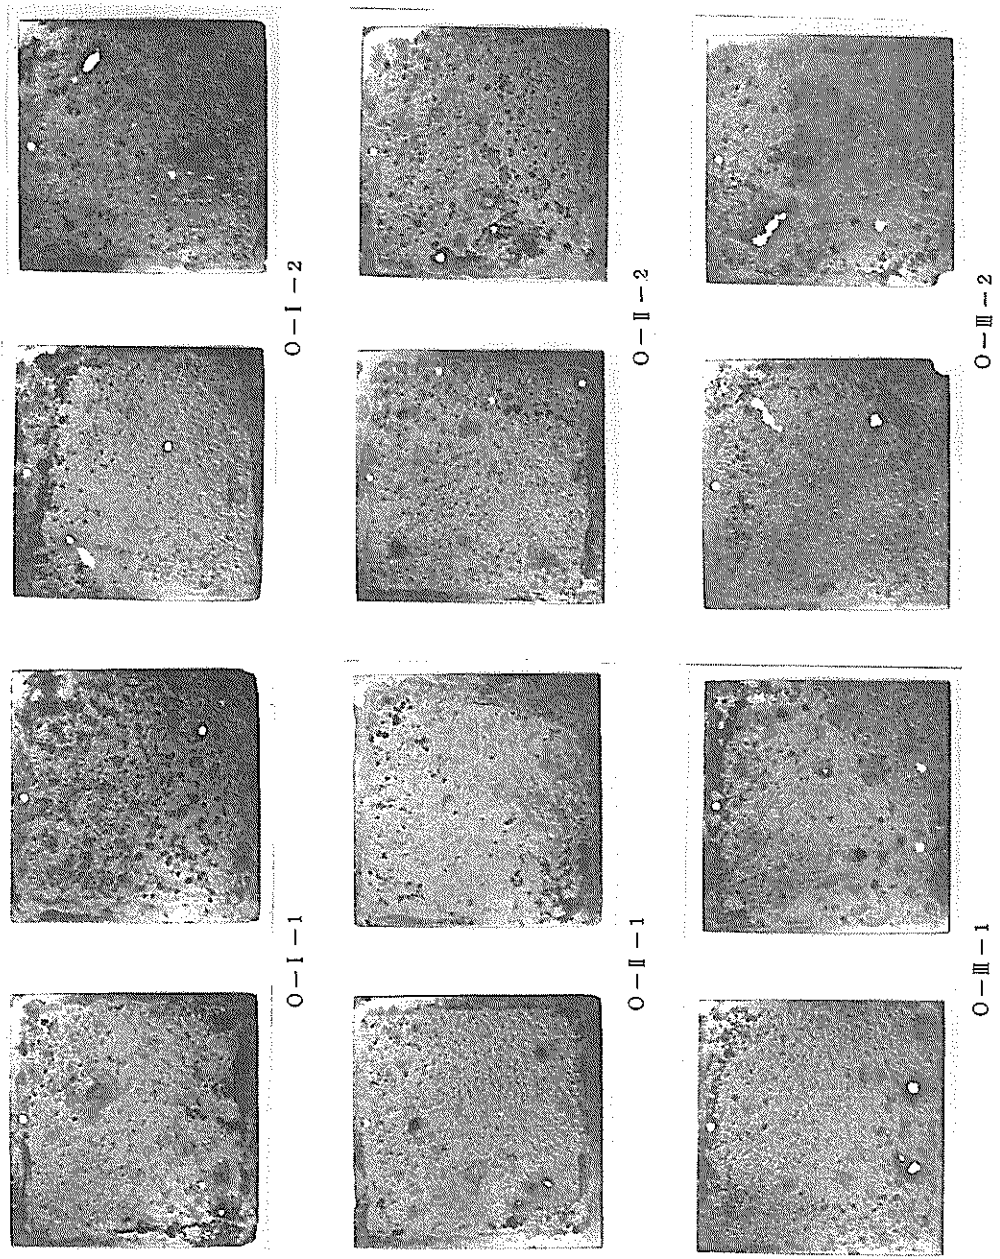
写真-18 脱錆后における下地材の表面状況，塩化カルシウム系塗料（O），（浸漬試験）

浸漬試験（図-7）において重量減少量ではU塗料が圧倒的に大きく、次いでO塗料、S塗料、P塗料の順である。U塗料の肉厚減少量（図-6）をみると平均の肉厚減少量においてはU塗料の方がO塗料に比べて大きい、（初期肉厚-最小肉厚）=最大肉厚減少量に関してはO塗料が圧倒的に大きいことが目立つ。この理由としては写真-18にも見られるように下地材表面には特に局部腐食により凹凸の激しい腐食が生じており、穴のあいている箇所も散見される。この種の塩化ゴム系塗料は電気絶縁性が高く（約 $10^8\Omega$ ）前回は行った試験<sup>1)</sup>にも現われた現象であるが水中フクレの劣化が生じ易く

塗膜自体に絶縁抵抗の高いものについては一般にアルカリ性フクレを生じるがフクレは時間の経過とともにフクレの中の液がアルカリ性から中性へ、中性から酸性に移項して次第に酸性フクレが形成される。そして酸性の影響で付近の塗膜はもろくなりフクレは早い時期に破壊して図-8に示す如く $Fe^{++}$ の溶出によりサビの劣化が起り始める<sup>2)</sup>。塗膜全体に対してこの部分がアノードとなるために局部的な腐食が促進される結果となる。すなわちこの塗料を用いて下地処理がこの程度の場合には、試験期間内に塗膜の耐久性がなくなり腐食が進行して穴のあくこともありうることを示している。しかしながら大気

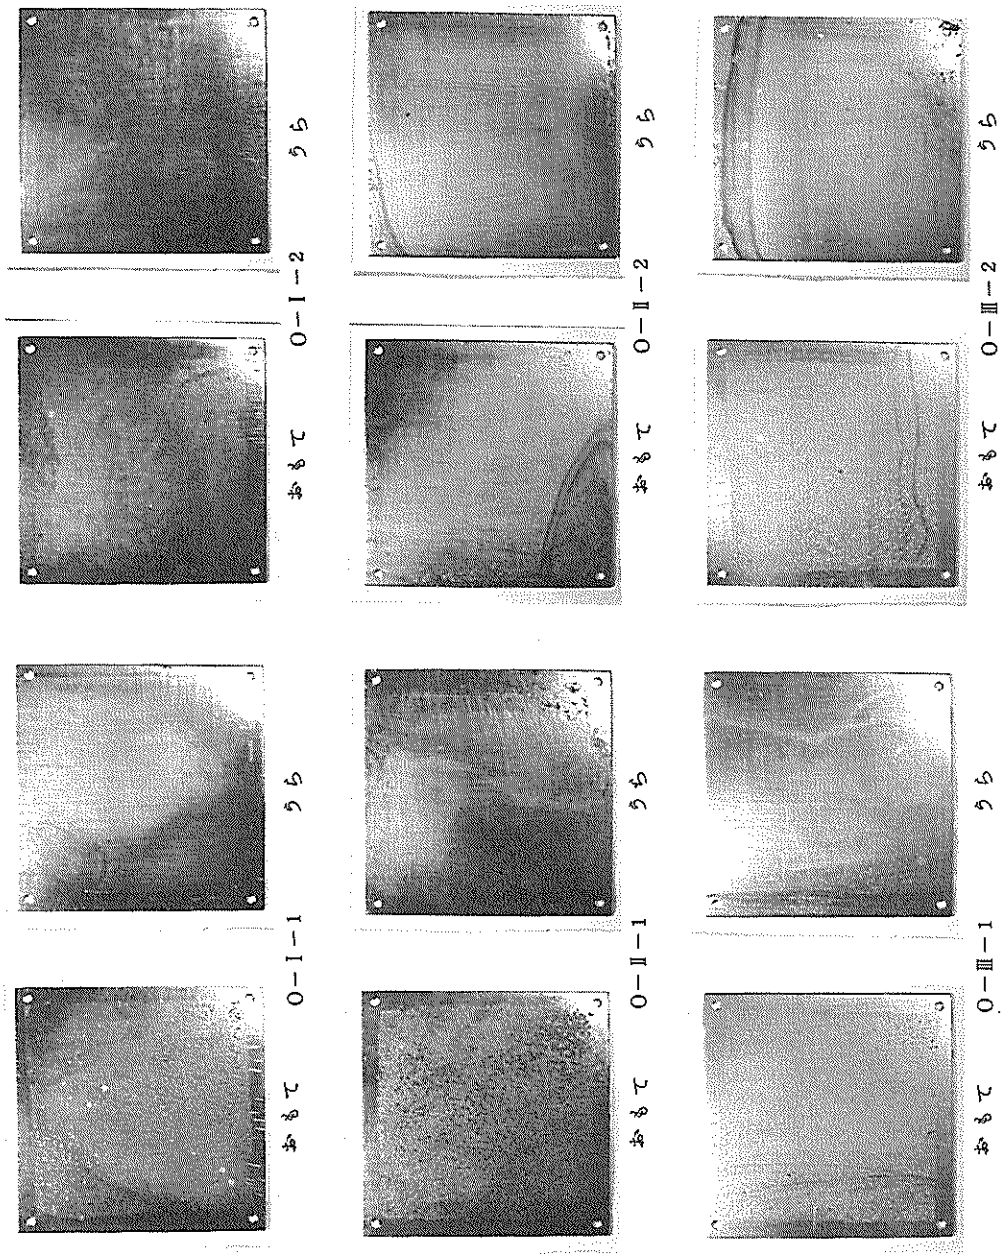
写真-22 脱錆后における下地材の表面状況，塩化ゴム系塗料（O），（曝露試験）

中環境（曝露試験より）においては局所的な腐食はなく浸漬試験に比べ写真-22にも見られるように激しい凹凸は見られない。また、U塗料については一般に樹脂系塗料に比べて耐水性が極めて悪いためO塗料のように局所的な腐食は生じないが全面にわたる腐食が生じ易い。（写真-21）

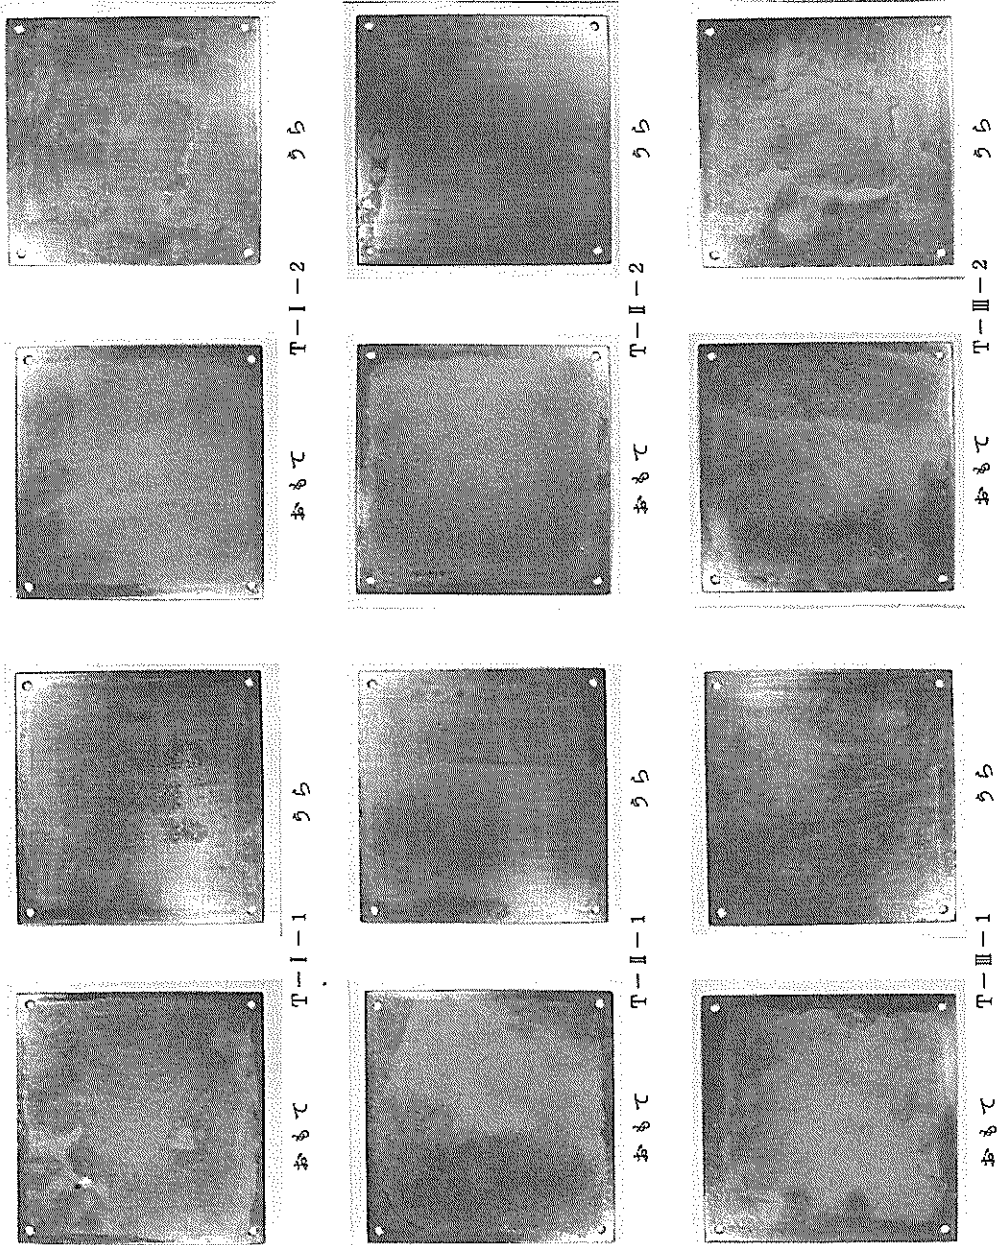
写真-25 脱錆后における下地材の表面状況，有機珪高硬度亜鉛系塗料（T），（曝露試験）

は地下処理Ⅲではワイヤー・ブラシ処理を行い、脱脂を行ったものであるが多少のサビが存在している地下処理であるためにモルタル自体にクラッキングなどの劣化が起り、この劣化を通して下地面に存在しているサビが成長してモルタル被覆を持ち上げ、腐食が進行していったものと予想される。またT塗料（有機質高濃度亜鉛系）の地下処理Ⅱは地下処理ⅠやⅢに比べ重量減量がやや大きい理由は、地下処理ⅠやⅢについては下地面がホワイト・メタルの露出している部分が大半を占めており、塗料中の高濃度亜鉛が直接に下地面（ホワイト・メタル部）と接触して下地をサビから保護する結果となるために、防食効果は地下処理Ⅱよりも良かったと思われる。これに対して、地下処理Ⅱは全面黒皮で覆われているためにホワイト・メタルの露出がなく直接に亜鉛がFe自体に接触することはない。黒皮（ミル・スケール）からFeに至るまでの断面は図-9に示すような形態である<sup>3)</sup>。その厚さは普通20~80μと言われていた。そのため、電気伝導性は他の地下処理よりも当然悪くなり、その結果、地下処理ⅠやⅢよりも重量減量が大きかったと思われる。

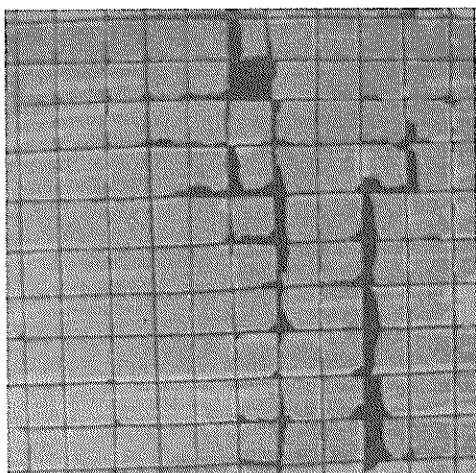
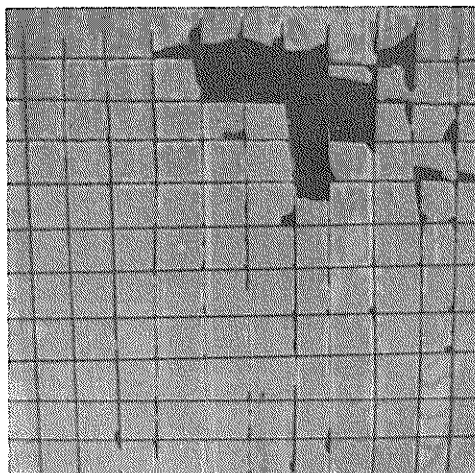
についてはセロテープ処理後にゴバン目塗膜の残存数が1%程度であった。その上、Q塗料においては下地面と下塗り塗料との密着性は良好であったが下塗り塗料と上

写真-27 Q塗料のゴバン目試験結果 Q-II-1, Q-II-2

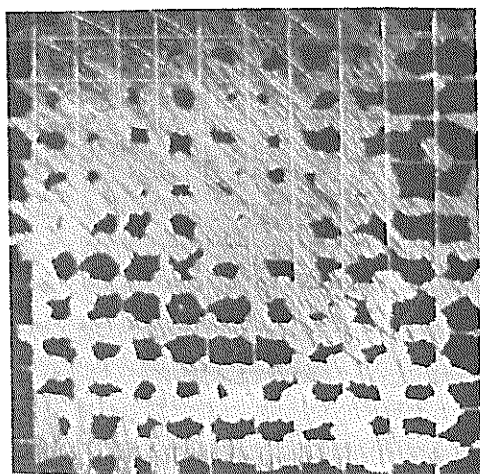
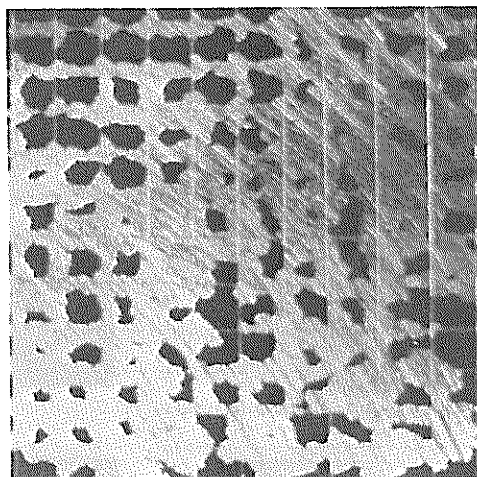
図-4 (曝露試験) において, A 塗料の下地処理 I, II, III および N 塗料の下地処理 I には塗膜のハガレは一つもなく十分良い下地面との密着性を有していた。次いで N 塗料の下地処理 II が良く, 下地処理 III になると多少密着性は劣る。B 塗料および Y 塗料については塗膜自体の活性がすでに失われているのかゴバン目を作成する時点において塗膜のハガレるものも多く見られ下地面との密着性がすこぶ悪かった。特に Y 塗料の下地処理 III

写真-28 Y塗料のゴバン目試験結果 Y-III-1, Y-III-2
