TECHNICAL NOTE OF
THE PORT AND HARBOUR RESEARCH INSTITUTE
MINISTRY OF TRANSPORT, JAPAN

No. 198 Dec. 1974

秋田港、釧路港および網走港における鋼構造物の腐食調査

Corrosion Surveys of Steel Structures at Akita, Kushiro and Abashiri Ports

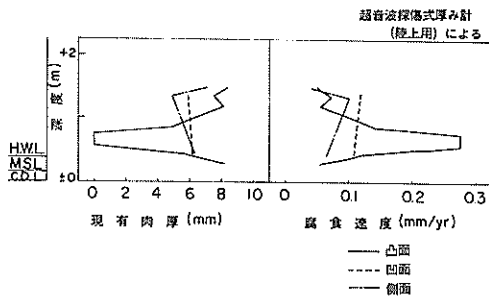
図 2.1 秋田港南埠頭 - 4.6 m 岸壁の腐食傾向 (H・W・L上)

調査鋼矢板の腐食傾向は図 2.1 の通りである。図 2.1 に示すように +0.4 m 付近から +0.8 m 付近の範囲において凸鋼矢板の腐食がひどく、写真 2.1 に示すように穴のあいている箇所もあり腐食速度は 0.276 mm/yr 以上である。ただしこの値は腐食期間を調査時点までの 37 年間として算出した値であり穴は調査以前にあっていいたした場合に腐食速度はさらに大きくなる。これに対して凹鋼矢板についての腐食速度は 0.1 mm/yr 程度である。また付表 2.10、付図 2.12 にもみられるように凸鋼矢板では +0.1 m 付近 ~ -0.15 m 付近に集中腐食が見られ、腐食傾向は (b) とと思われる。

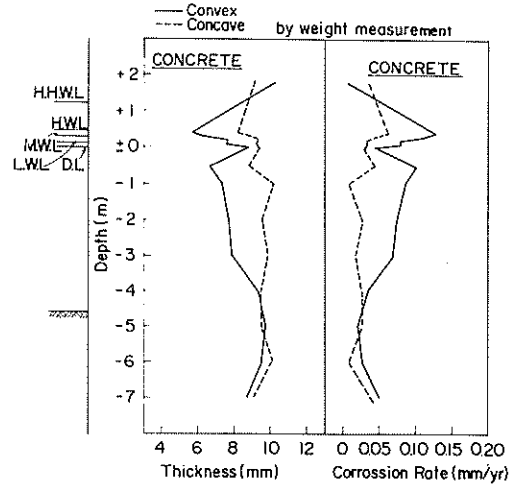
図 2.2 秋田港北埠頭 - 4.6 m 岸壁の鋼矢板腐食傾向 (平端部)

鋼矢板の腐食傾向は図 2.2 に示す通りである。南埠頭 - 4.6 m 岸壁と同様に凸鋼矢板の +0.4 m 付近の集中腐食が目立つ。腐食速度は 0.128 mm/yr である。これに対して凹鋼矢板のこの深度での腐食速度は 0.062 mm/yr と凸鋼矢板の $\frac{1}{2}$ 程度である。その上、-0.5 m 付近においても凸鋼矢板の腐食が増大しており腐食速度は 0.102 mm/yr である。すなわちこの岸壁においても南埠頭 - 4.6 m 岸壁と同様に鋼矢板の腐食傾向は (b) と考えられる。

H. W. L ~ D. L (+0.373 m ~ ±0.0 m) の範囲を潮位間とすれば潮位間の腐食は D. L に行くに従い腐食量は減少していく。この傾向は特に凸鋼矢板に明瞭に現われている。(図 2.2) H. W. L 付近の腐食量は凸鋼矢板では 0.128 mm/yr である。これに対して D. L における腐食速度は 0.045 mm/yr であり H. W. L 付近の腐食速度の $\frac{1}{3}$ 程度に減少している。この傾向は凸鋼矢板ほど極端ではないが凹鋼矢板にも見られ、H. W. L 付近の腐食速度は 0.062 mm/yr に対して D. L では 0.029 mm/yr と $\frac{1}{2}$ 程度に減少している。

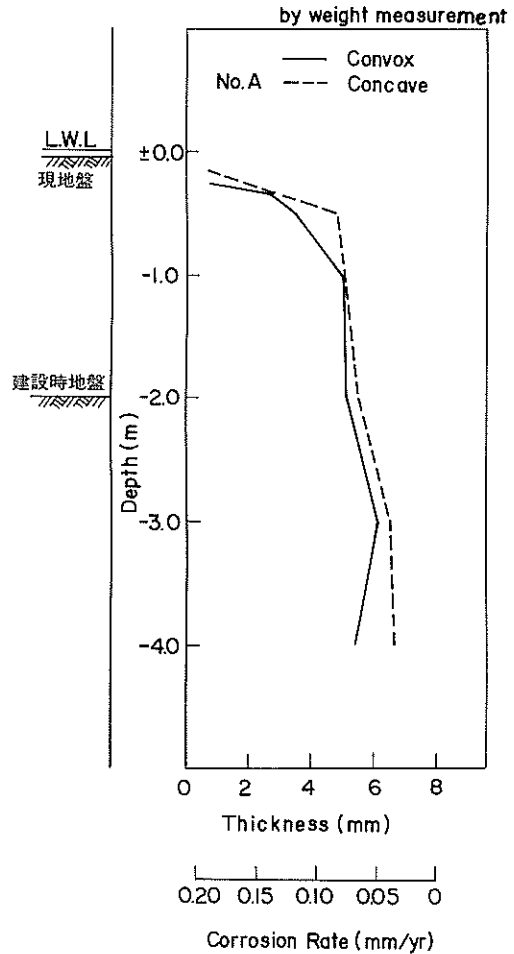
図 3.1 釧路港大町 - 2.0 m 物揚場における引抜き鋼矢板の腐食傾向 (平坦部)

調査鋼矢板の腐食傾向は図 3.1 ~ 図 3.5 (平端部) に示すように, +0.72m 付近より -0.35m 付近までに腐食が集中しており, ほとんどの鋼矢板 (平坦面) がこの深度範囲において穴があいていた。穴の箇所の腐食速度は 0.211 mm/yr 以上である。この結果, 鋼矢板の腐食傾向

は(c)と思われる。一方、側面部においては平坦部のような集中腐食は見られない。(写真 3.12~写真 3.14)

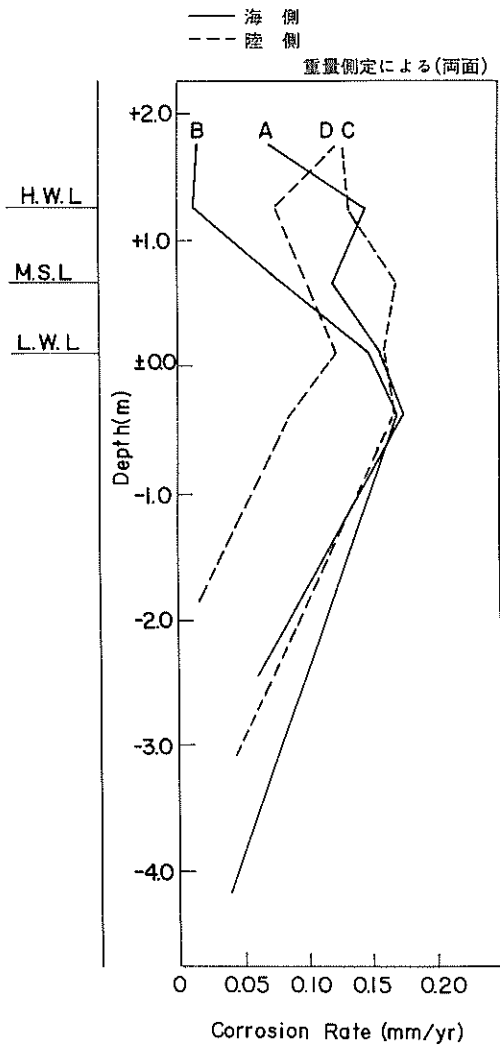
図 4.1 網走港ケーソンヤード・ドライドック鋼製扉船における切り取り鋼材片の腐食速度

扉船における切り取り鋼材片の腐食状況は図 4.1～図 4.2 に示す通りである。図 4.1 および図 4.2 より L. W. L から L. W. L 下 0.39m の深度において腐食速度が約 0.142 mm/yr であり、切り取り地点の内では腐食速度が最も進行していた。また H. W. L 上における腐食速度は 0.085 mm/yr、H. W. L～L. W. L の範囲においては

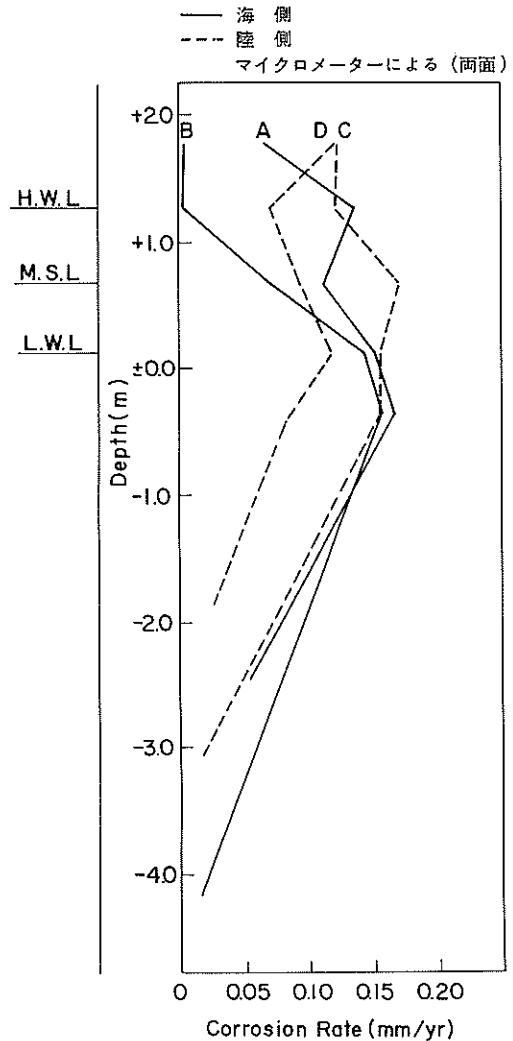
図 4.2 網走港ケーソンヤード・ドライドック鋼製扉船における切り取り鋼材片の腐食速度

0.119 mm/yr であった。扉船の防食塗料としては全体に船底 1 号サビ止め塗料が塗装され（赤錆色）、水中部分においてはこの上に船底 2 号サビ止め塗料を、水面上部分については合成樹脂系塗料が塗装されたそうである。扉船の外側はこれらの塗料により昭和 46 年まで毎年塗替や補修が行われていたそうであるが、内側においては建設時に塗装されただけで、その後の塗替や補修はあまり行われていなかったそうである。扉船の使用状況については 1 年の内、半年間はドックの扉船として利用してその他の期間は陸揚げしているとのことであり、使用

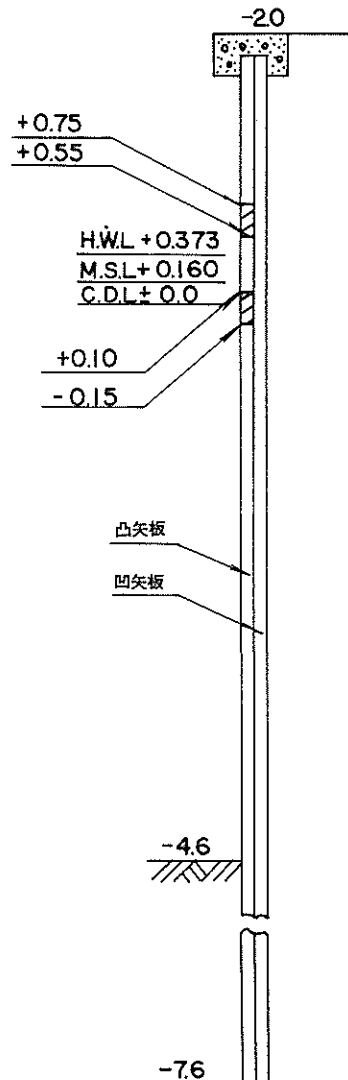
付図 2.12 秋田港南埠頭 - 4.6 m 岸壁鋼矢板損傷箇所

引抜かない鋼矢板の調査状況を写真 2.1 に示す。また +0.05 m ~ -0.15 m までのゾーンについて腐食による損傷箇所 (穴) の確認および発生状況を調べたがその結

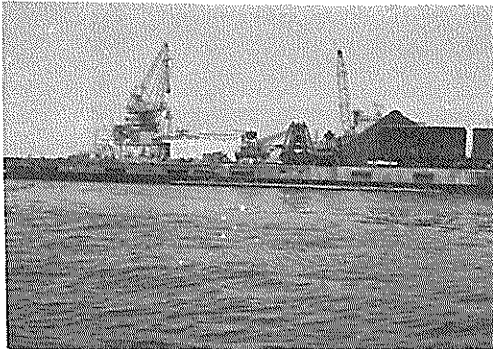
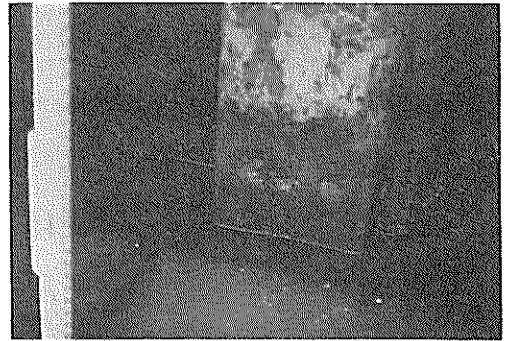
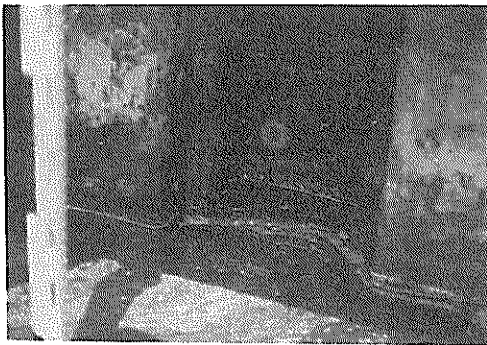
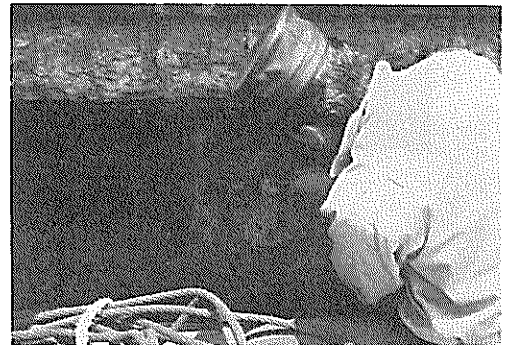
写真 2.3 北埠頭 - 7.5 m 岸壁の腐食調査状況

海水面下の腐食による損傷ケ所 (穴) の確認を行なったが、この岸壁においては集中腐食による穴の発生は認められなかった。また鋼矢板の腐食調査状況を写真 2.3 に示す。

なお, 北埠頭-7.5 m岸壁において腐食による損傷ヶ所(穴)の確認調査を行なったが, 穴は認められず深度も-7.5 mと深く, この岸壁の鋼矢板の腐食傾向は(c)に属すると思われる。

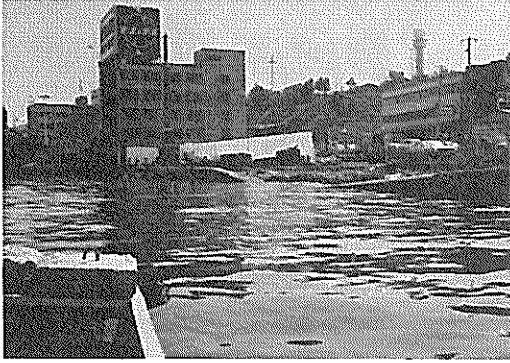
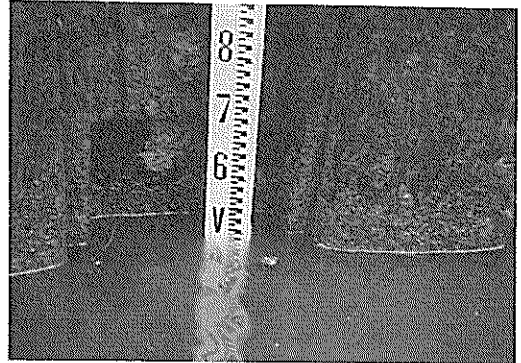
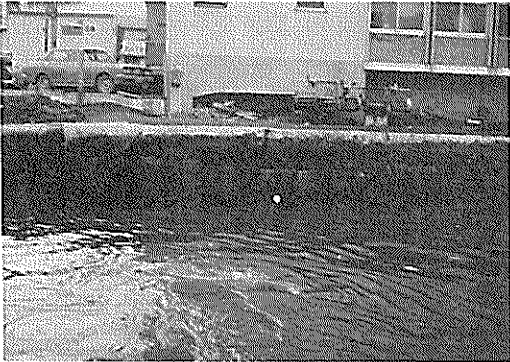
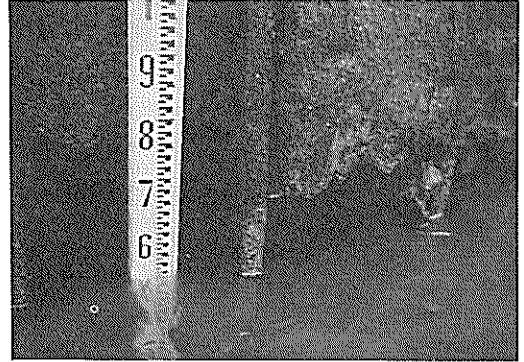
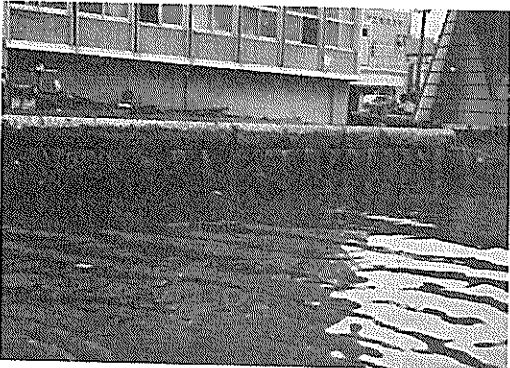
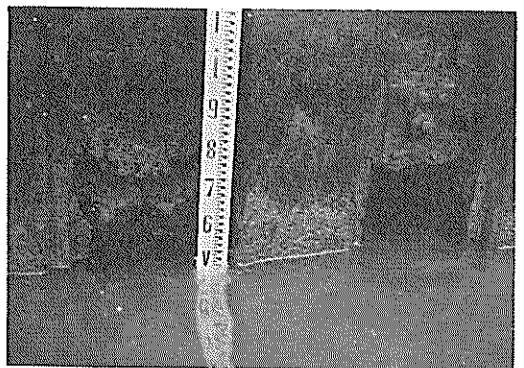
写真3.1 引き抜き前の鋼矢板腐食状況 (1)

引抜き前の海面上における鋼矢板の状況を写真 3.1 ~ 写真 3.2 に示す。写真に現われている鋼矢板は +1.60 ~ +0.60m 付近のものでありほとんどの鋼矢板に穴があいている。引抜いた鋼矢板について観察した結果では穴の部分はさらに下に続き凹鋼矢板については ±0.0 m ~ -0.15m 付近まで, 凸鋼矢板については -0.30m 付近まで平端部に穴があいていた。鋼矢板の凸面と凹面とでは腐食により生じた穴の高さが異っており凹面の方が約 10cm 高い位置まで穴があいていた。この状況を付図 3.6 に示す。付着物としては凸面の +0.72m 付近より上部, 凹面においては +0.60m 付近より上部に青のりが鋼矢板面に付着していた。鋼矢板の引抜き状況を写真 3.3 に, 引抜き後の鋼矢板の状況を写真 3.4 に示す。成型, 脱錆後の鋼矢板片の腐食状況を写真 3.5 ~ 写真 3.15 に示す。

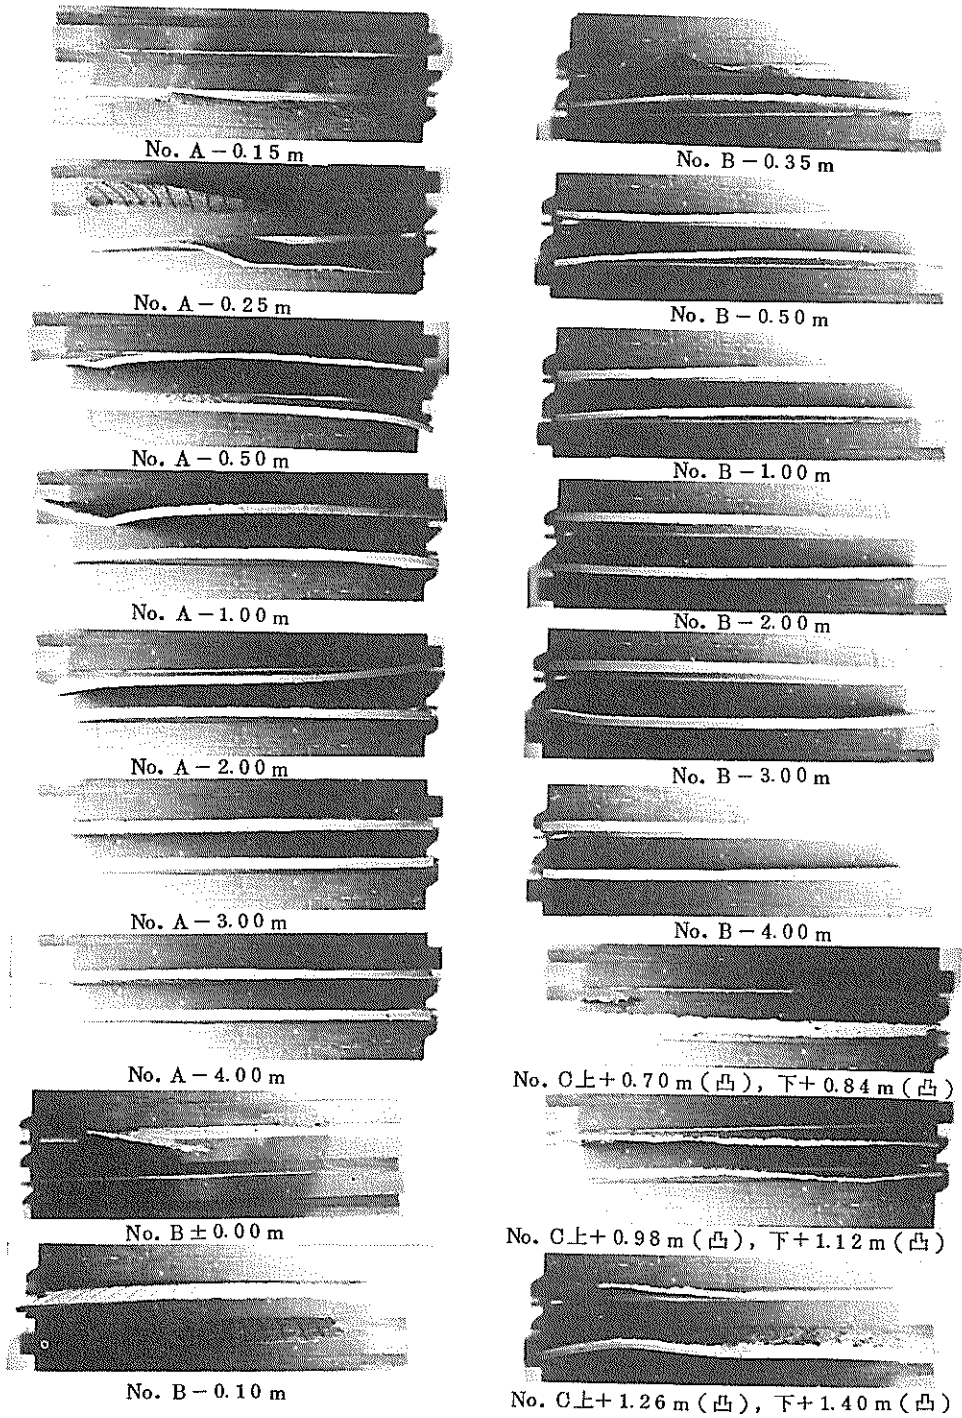
写真 3.12 切り取り鋼矢板片の断面 (各深度の上側は凸面, 下側は凹面)

の肉厚は急減して + 0.72 m 付近から - 0.40 m 付近までは鋼矢板の平坦部に凹面、凸面とも集中腐食により穴が空いている。穴があくまでの期間が不明のため腐食期間を調査時点までとすると腐食速度は 0.21 mm/yr となる。したがって集中腐食速度は 0.21 mm/yr 以上である。側面部には集中腐食は見られなかった。(写真 14)

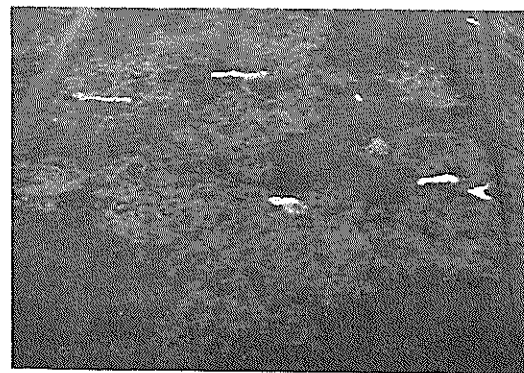
写真 4.3 扉船の腐食調査状況 (2)

扉船の使用状況を写真 4.1 に示す。写真 4.2 ~ 写真 4.3 に調査状況を示す。また切取り鋼材片を成型、脱錆したあと表面の腐食状況を観察するために外面および内面を写真撮影した。その結果を写真 4.4 ~ 写真 4.7 に示す。写真 4.3 に見られるように天端より L. W. L 下 50cm 付近までは扉船に塗装された塗料が未だ十分残存している部分もあった。しかしこれ以下海中においては青の様な付着物が付着しており塗料の残存は認められない。その外、写真 4.8 ~ 写真 4.9 にアングル材の腐食状況を、写真 4.10 にリベット材の腐食状況をそれぞれ示す。

扉船の切取り鋼材片の採集や観察結果より L. W. L - 0.5 m 以上の外面部分については防食を目的とする塗料の塗替や補修を入念に行なうことにより 22 年間経過後も未だ鋼材表面が平滑な部分が見受けられた。しかしながら海水中部分においては鋼板表面に塗膜の残存している部分は見受けられず塗料による防食効果は見られなかった。
