# 港湾技研資料

No. 225      Sept. 1975

千葉港—10m岸壁鋼管杭における  
被覆材の防食効果

# Protective effect of coatings applied to steel pipe piles of -10m quay wall at Chiba harbour

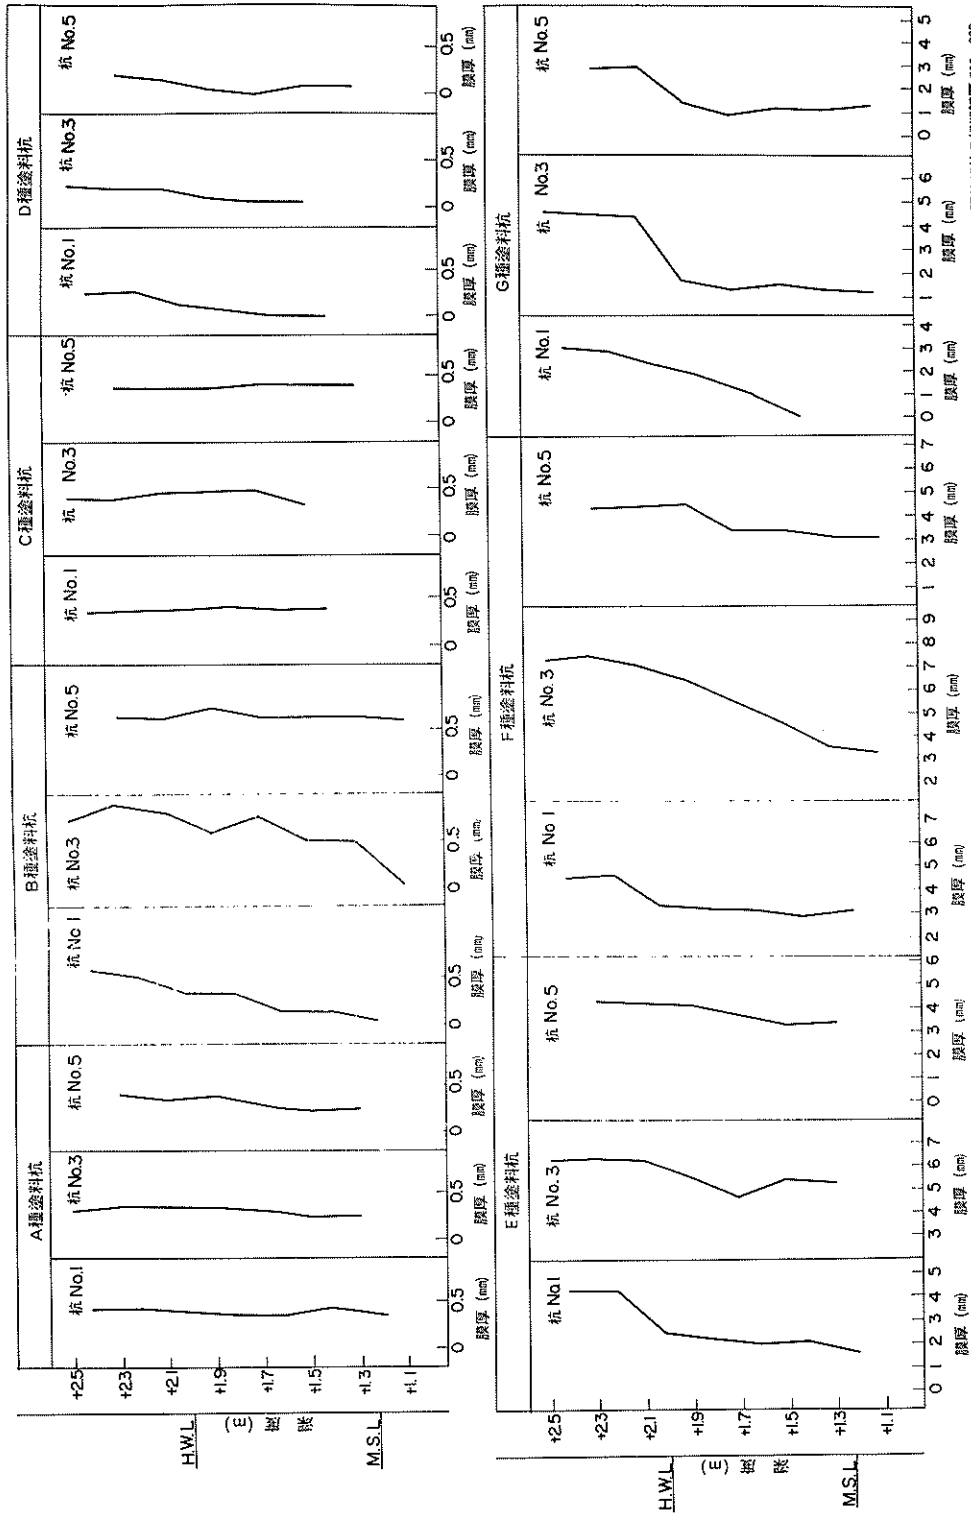
図 3-1 塗膜厚測定結果

A種塗料杭の初期膜厚 400~500 $\mu$ , B種塗料杭の初期膜厚 900~1,200 $\mu$ , C種塗料杭の初期膜厚 500~600 $\mu$   
D種塗料杭の初期膜厚 150~170 $\mu$ , E種, F種塗料杭の初期膜厚 4~7mm, G種塗料杭の初期膜厚 4~6mm

また、フジツボの付着するゾーンでは図3-1に示す塗膜厚測定結果を参照すると、A種塗装系とO種塗装系の膜厚は付着物の付着しないゾーンとほとんど変化なく、

またフジツボによる塗膜への食い込みも見られない。しかし、B種塗装系（杭61や杭63）の膜厚は深度が下るに従って減少している。写真3-12に示すようにB種塗装系ではフジツボによる塗膜への食い込みよりもむしろ下塗り塗料と上塗り塗料間の密着性の低下によって上塗り塗料のハクリが生じたため、塗膜厚が減少したものである。B種塗装系はタール・エポキシ系塗料としてはかなり厚く（1,000 $\mu$ 程度）上塗り塗料を刷毛で1回塗布したため、B種塗装系の膜厚減少は下塗り塗料と上塗り塗料間の密着性が低下したことに起因するのではないと思われる。通常、タール・エポキシ系塗料の1回塗り仕上げ塗膜厚は100~300 $\mu$ 程度で、厚いと思われる塗膜でも500 $\mu$ 程度である。また、密着性の点からは、刷毛塗り塗装よりもエアレス・スプレー塗装の方が次のような事から塗膜に対して良い結果を与えるようである。すなわち、エアレス・スプレー塗装とは空気をまったく使わずに水圧と蒸気圧を使用してスプレーする方法である。スプレーの原動力となる水圧は特殊なピストン・ポンプによって作り、蒸気圧は塗料の加熱による溶剤の膨張により得られる。そして、適当に括約されたノズルから放出されると急激な容積の変化を生じて塗料の噴霧化が行なわれる。エアレス・スプレーの利点は、i) 空気を用いないために塗料の噴霧化が直接的で無駄がなく塗料の損失が少ない、ii) 一種のホット・スプレーであるために1回塗りで厚い塗膜が得られる、iii) 塗料が熱いので塗装物に流展性があり密着性が良い、などの理由により刷毛塗りによって薄い塗膜を数回塗装する場合であれば問題ないと思われるが、刷毛塗りでの厚い塗膜（1,000 $\mu$ 程度）を1回で仕上げることは密着性の点からあまり好ましくないようである。A種塗装系およびC種塗装系についてはエアレス・スプレーを用いて塗装された。

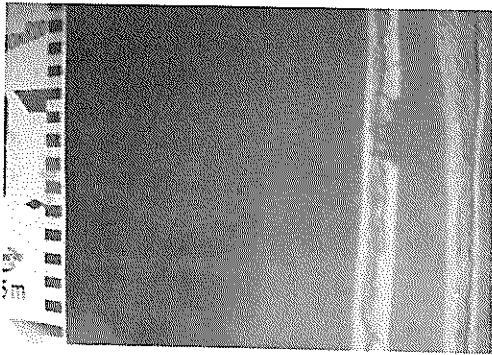
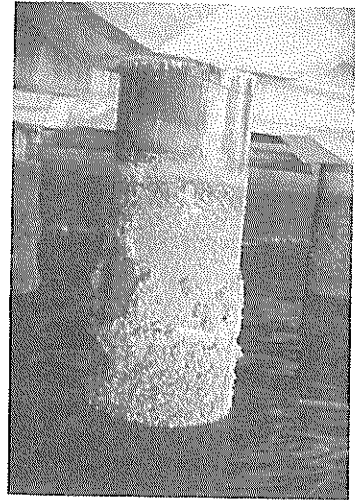
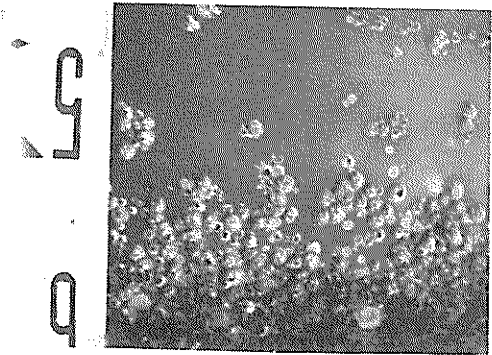
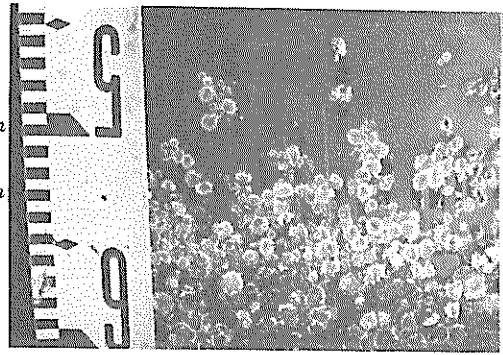
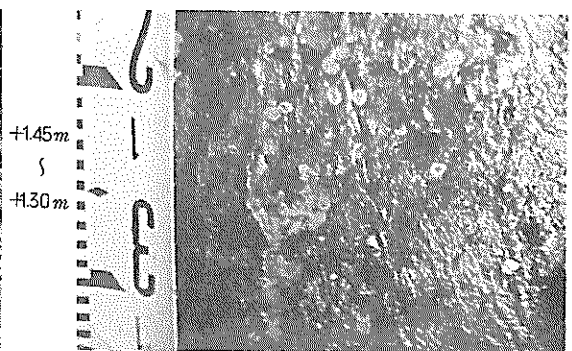
写真 3-1 A種塗装杭の塗膜状況

塗膜面の観察結果は写真3-1～写真3-7に示す。写真3-1～写真3-7に見られる特長は、打込みを行ってから3.7年間でフジツボ等付着物が抗全体に付着しており、コール・タールエナメルやアスファルトエナメルを用いたB種塗装系～G種塗装系についてはフジツボによる塗膜への食い込みが目立った。特に深度としてはH.W.L.直下より塗膜への食い込みが見られ、ガラス・

クロスやビニロン・クロスが露出している。また、A種塗装系～C種塗装系においてはフジツボの付着はB種塗装系～G種塗装系と同様に、H.W.L.直上までフジツボが付着しているが、覆装材を併用したB種塗装系～G種塗装系ほどフジツボによる塗膜への食い込みは認められなかった。

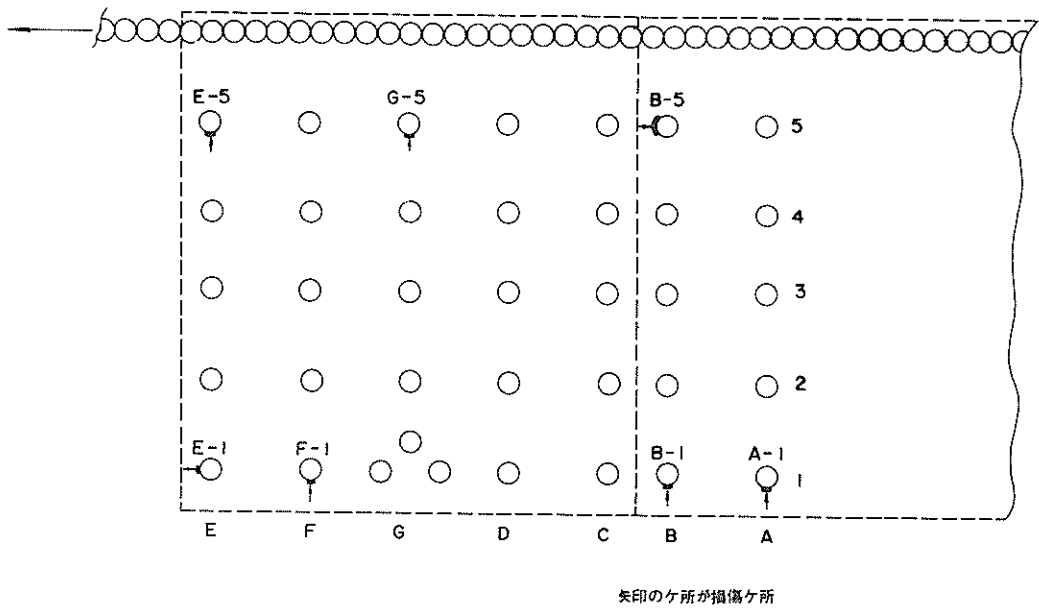
図 3-9 施工時に塗膜の損傷を生じた杭(断面方向)

塗料を塗装した杭が合計37本あるが、杭打ちを終了した時点において塗膜の損傷箇所が、図3-9に示す如く37本中7ヶ所(7本)認められた。このことは特に

図3-9に示す通り、損傷を生じた塗装杭は陸より最も近い1列目の塗装杭と、陸に最も接近している5列目の塗装杭に集中している。つまり、2列目～4列目にある塗装杭には工事の際に生じた塗膜の損傷ケ所は認められなかった。

また、陸側面(図2-6において③に当る方向)には塗膜の損傷ケ所は認められず、損傷した7ヶ所中海側面(①)の損傷ケ所の数が5ヶ所、方向②に2ヶ所あった。すなわち、工事作業の状況下では陸側面(方向③)は塗膜の損傷を起しにくい方向であると思われる。しかしながら、海側面(方向①)や方向②、④においては工事の際に塗膜を傷つけ易いことが打込み船の位置等からも予想される。したがって、海上打込みか陸上打込みかによって塗膜が損傷し易い方向が左右されるようである(千葉港においては海上より杭打ちを行った由)。

塗装を行なって鋼管杭を防食するという目的を持って施工されたにもかかわらず、打込み時においてすでに塗膜の損傷を生じたことは施工(打込み)する際には何らかの塗膜への防護策が必要と思われる。

損傷のはなはだしいものは巾20cm、長さ50cmの間に傷が散在しているものも見受けられ、当然そのままの状態では放置しておくならば他の良く塗装されている部分よりも腐食は早く進行し、局部的に腐食が集中することも考えられる。このため、工事終了後少なくとも塗膜の損傷ヶ所の点検および補修が必要である。

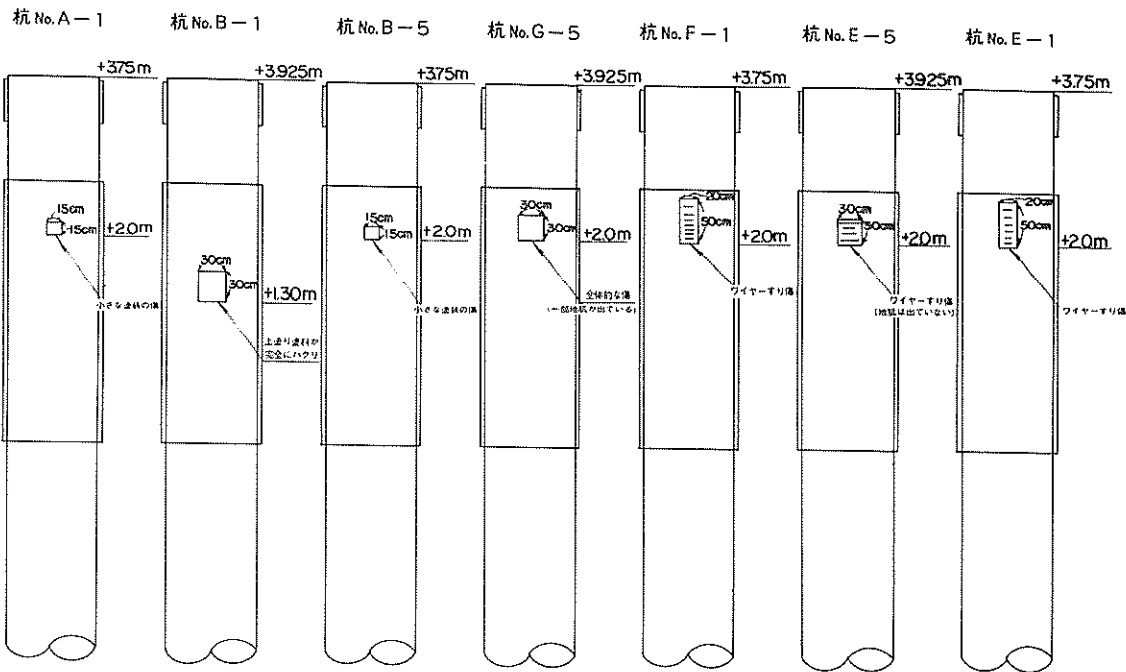
図 3-10 施工時に塗膜の損傷を生じた杭の損傷状況（深度方向）

次に、施工時に損傷した塗膜の内訳は図3-10に示すように、杭打ち船より陸に張ったワイヤー・ロープで塗膜面を損傷した杭が3本(杭NoE-1, 杭NoE-5, 杭NoF-1)と吊り込み時に他の杭とぶつかり塗膜のハクリを生じた杭が2本(杭NoB-1, 杭NoG-1)、その他何らかの理由で小さな塗膜の損傷を生じた杭が2本(杭NoA-1, 杭NoB-5)である。塗膜を損傷した深度はH.W.L.付近(+2.00m)が最も多く7ヶ所中6ヶ所である。他の1ヶ所は+1.30m付近で上塗り塗料のハクリが認められた(写真3-8)。

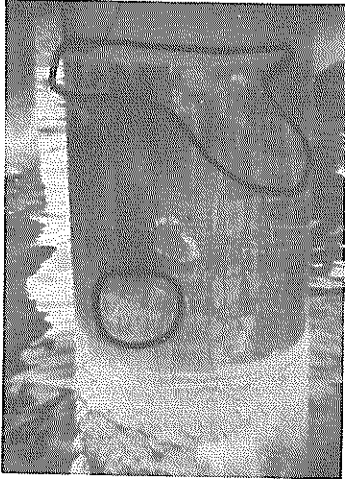
杭No A-1

写真 3-8 塗膜損傷杭の損傷状況(黒枠でかこんだ部分が損傷ケ所)

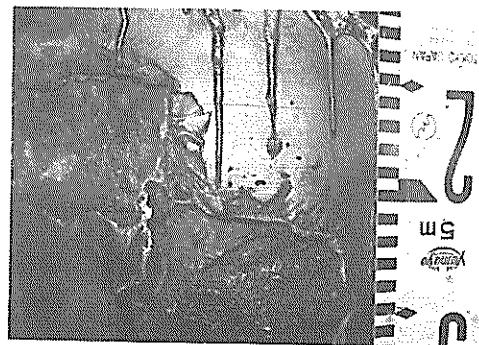
施工時に損傷した塗膜面を3.7年後に観察したところワイヤー・ロープで損傷した杭(杭NoE-1, 杭NoE-5, 杭NoF-1)では損傷面の拡がりはなく、打込み時に損傷を受けた面積とほぼ同様であった。このことは、塗膜の損傷ケ所がH.W.L.上であったために、フジツボなど付着物による影響をあまりうけない部分であったこと、

写真 3-9 塗膜を損傷した部分の3.7年後における状況(G種塗装系)

塗膜厚が4~6mmと厚く塗装されており、その上、覆装材としてビニロン・クロスやガラス・クロスを巻き込んでいるために外部からの応力強く、また塗装を行う際に鋼管杭の表面をショット・ブラスト処理をして、下地処理による塗膜への影響がほとんど表われなかったこと等のためと思われる。なお塗装杭No G-5の損傷箇所は完全に塗膜が消失して鉄の地肌が露出している状態であったが、写真3-9にも見られるようにE種塗装杭やF種塗装杭と同様に塗膜厚が厚く、ビニロン・クロスを覆装材として巻き込んであるために、外部への劣化の拡がりはほとんど認められなかった。しかしながら、損傷を生じた塗装杭No A-1, No B-5では写真3-10に示

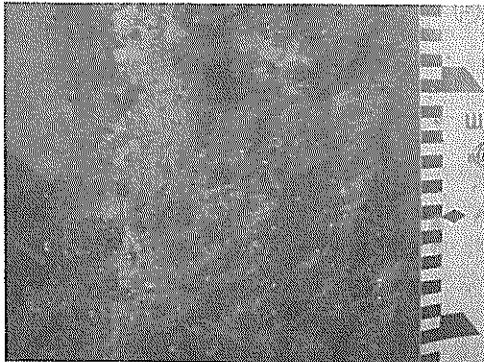
写真 3-10 塗膜を損傷した部分の3.7年後における状況 (A種塗装系)

すように発錆箇所が広がり、図3-2に示すように杭No A-1では発錆が断面方向①から②の方向にまで広がっていた。すなわち、覆装材を併用しなかった塗装では塗膜の損傷箇所から塗膜の劣化が進行した。原因としては、E種塗装杭~G種塗装杭のように塗膜の膜厚が厚くなく(約250~1,000μ)、小さな傷が多く認められたこと波しぶきのかかるゾーンであることなど、図3-11に

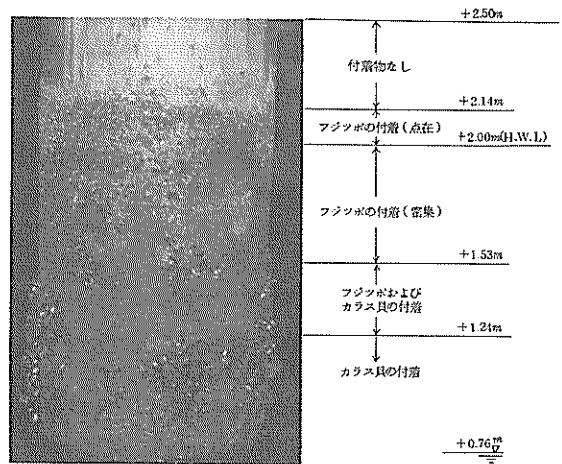
写真 3-11 塗装杭に付着した付着物の分布状況例

へ付着した付着物の分布状況を示すと写真3-11のようである。大体H.W.L.直上(+2.20m~+2.10m)付近より下方に向かってフジツボが付着し始め、H.W.L.(+2.00m)では、ほとんどの塗装杭がフジツボで全面覆われている。以下+1.50m付近までフジツボの密集が続き、+1.50m付近から+1.20m付近までフジツボとカラス貝が混って付着し、+1.20m以下ではほとんどフジツボは観察されずカラス貝の付着のみである。なお、図2-2に示すように+2.2m~+2.7m付近より上はコンクリートの上部工により塞がれており、直射日光はらず常時湿気のある環境である。

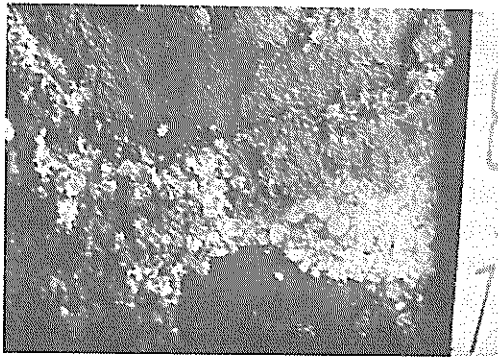
写真 3-12 B種塗装杭の上塗り塗料のハクリ

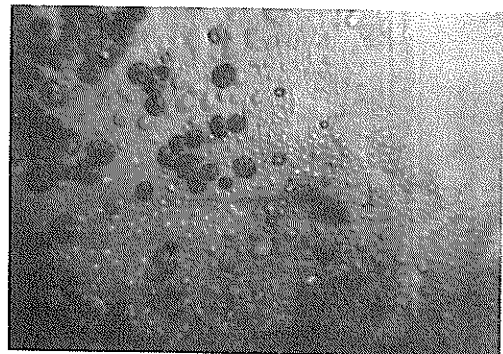
この塗装系のフジツボなど付着物の付着しないゾーンにおける塗膜の劣化状況は、写真3-13および図3-5に示す如く、どの塗装杭にもフクレ（フクレの度合はMedium~Medium Dense）やサビの劣化が認められた。その上、表3-2に示すように3.7年後における塗膜抵抗測定値もほぼ0に近い値を示しており、塗膜の耐久性は極めて悪い結果を示した。

写真 3-13 D種塗装杭のH.W.L.直上における塗膜の劣化状況（フクレ、サビの劣化）

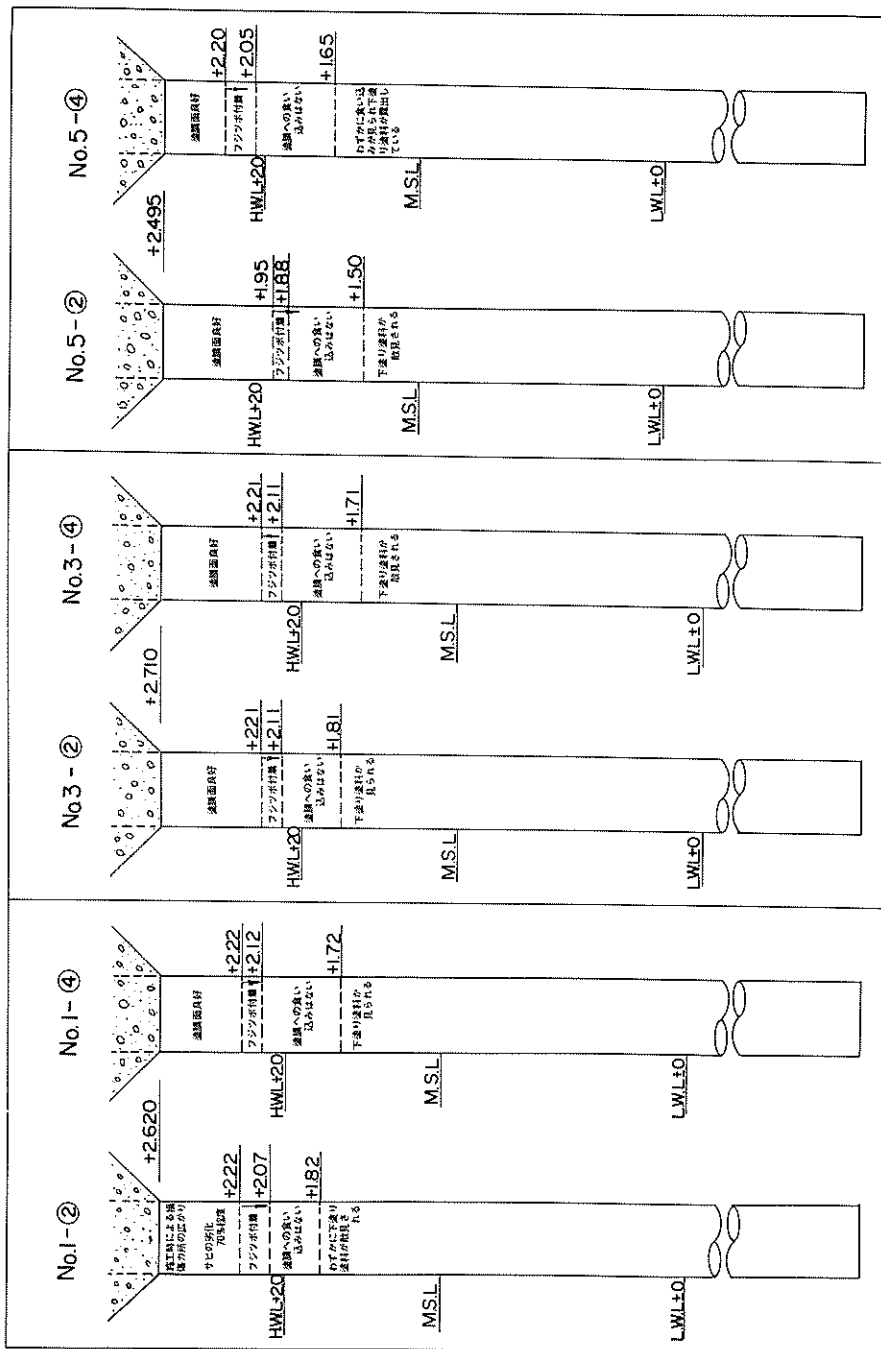
図 3-2 A種透抜杭の劣化状況

フジツボなどの付着物が付着していないゾーン(+2.10m付近より上部)においては、施工時に損傷を生じた部分(杭No A-1の+2.00m付近, 杭No B-5の+2.00m付近)を除いて、B種塗装杭の杭No B-1とO種塗装杭の杭No O-1にわずかな劣化が認められた程度で3.7年後におけるタール・エポキシ系塗料の塗膜面は良好であった(図3-2~図3-4)。

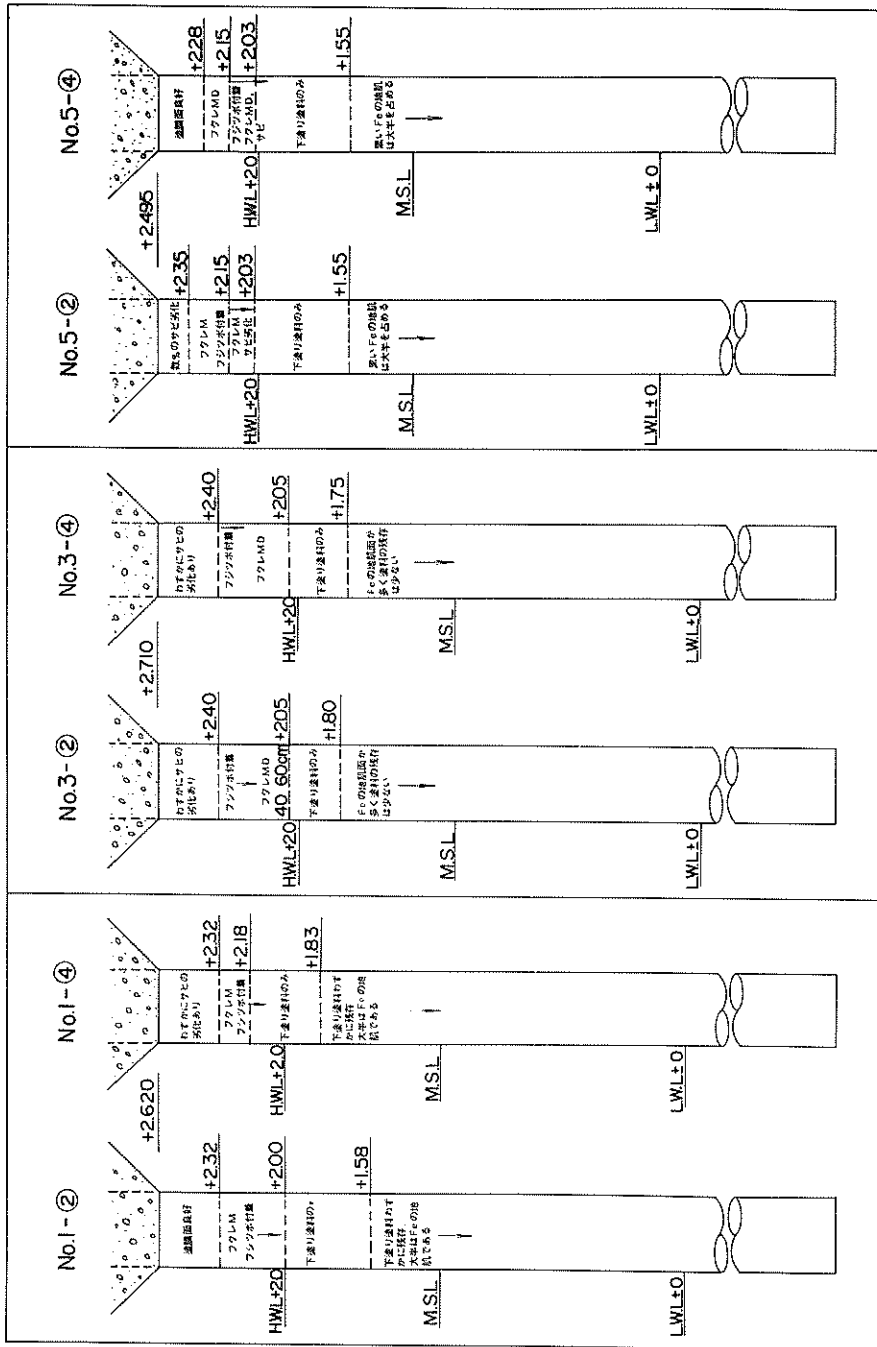
図 3-5 D種塗装杭の劣化状況

H.W.L. 付近より下のゾーンにおける塗膜の状況は、写真3-4, 図3-5に見られる通りである。H.W.L. 付近においては、フジツボを除去してみると上塗り塗料の残存は認められず、赤錆色の下塗り塗料が露出してさらにとろとろ鉄の地肌が露出している部分も散見される。+1.80m付近では付着物を除去する前の観察ではすでに上塗り塗料の残存はなく、除去後の観察においても鉄の地肌と下塗り塗料の混り合った状態であり、塗料の被覆効果は失われている。+1.60m付近より下のゾーンにおいては黒い鉄の地肌のみで、塗料の残存

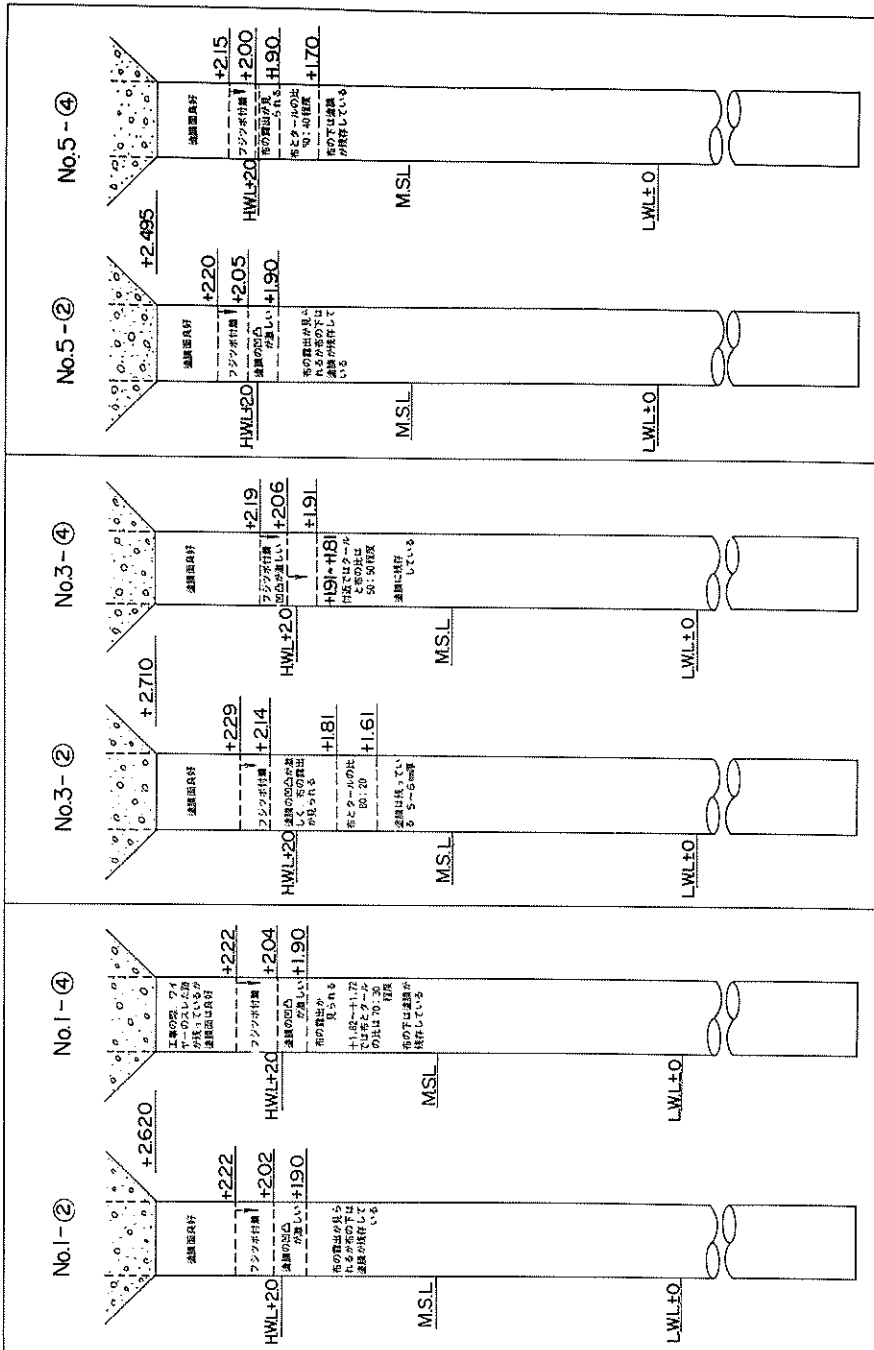
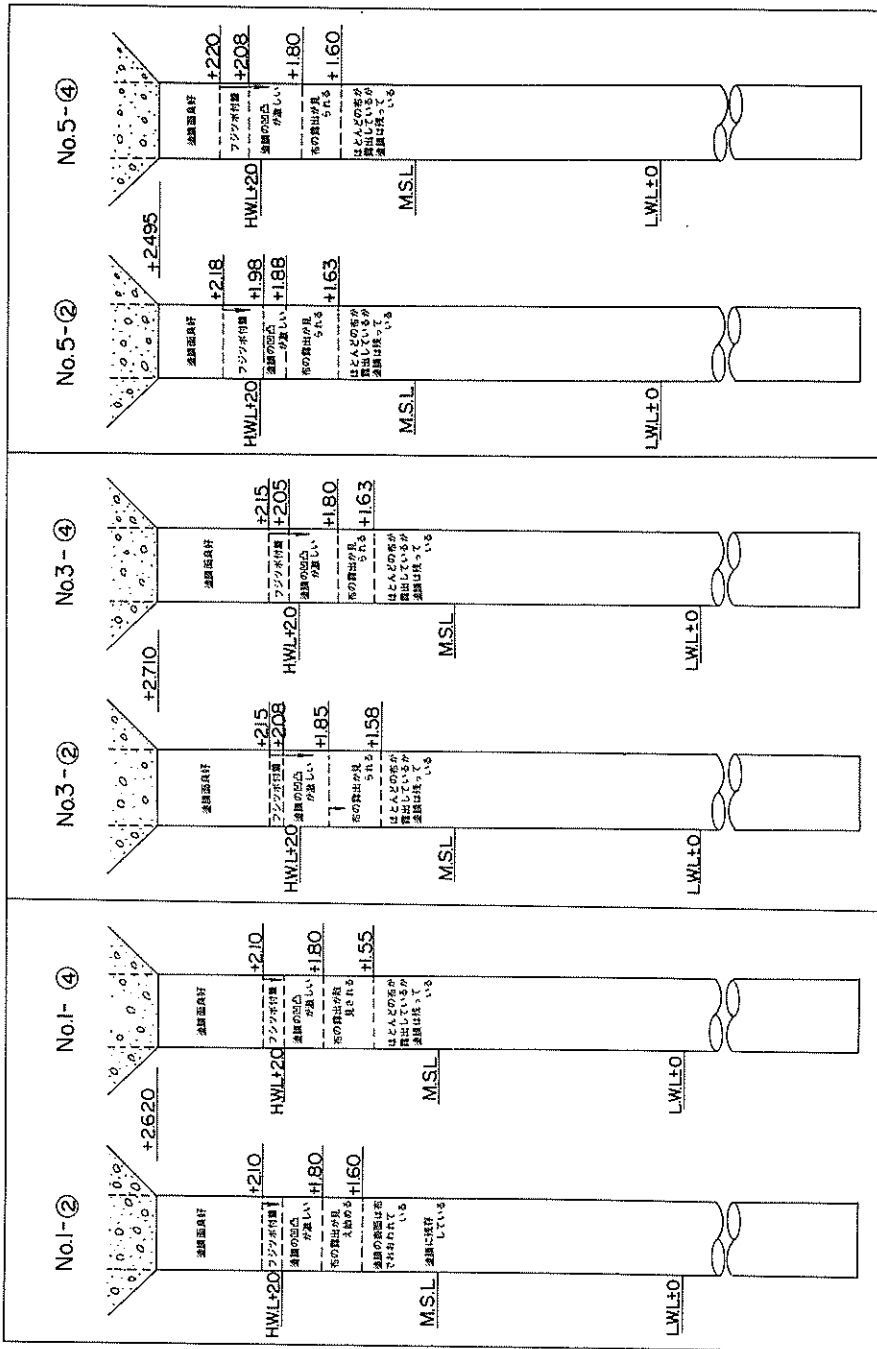
塗膜への食い込みはビニロン・クロスやガラス・クロスの覆装材のところで止まっており、塗装鋼管杭への防食効果は3.7年間を経過した現在でも維持されている。コール・タール・エナメル自体、図3-12に示す如く耐

水性が非常に良いことと、覆装材を2重巻きにしてフジツボなどで付着物の食い込みを阻止したことにより効果があったと思われる(図3-6, 図3-7)。
