港湾技研資料

No. 229

東京港月島岸壁, 尼ヶ崎港才一閘門および浜坂漁港
内東防波堤における腐食調査

Corrosion surveys of Tsukishima quay wall at Tokyo harbour, the first lock gate at Amagasaki harbour and Uchihigashi breakwater at fishery port of Hamasaka

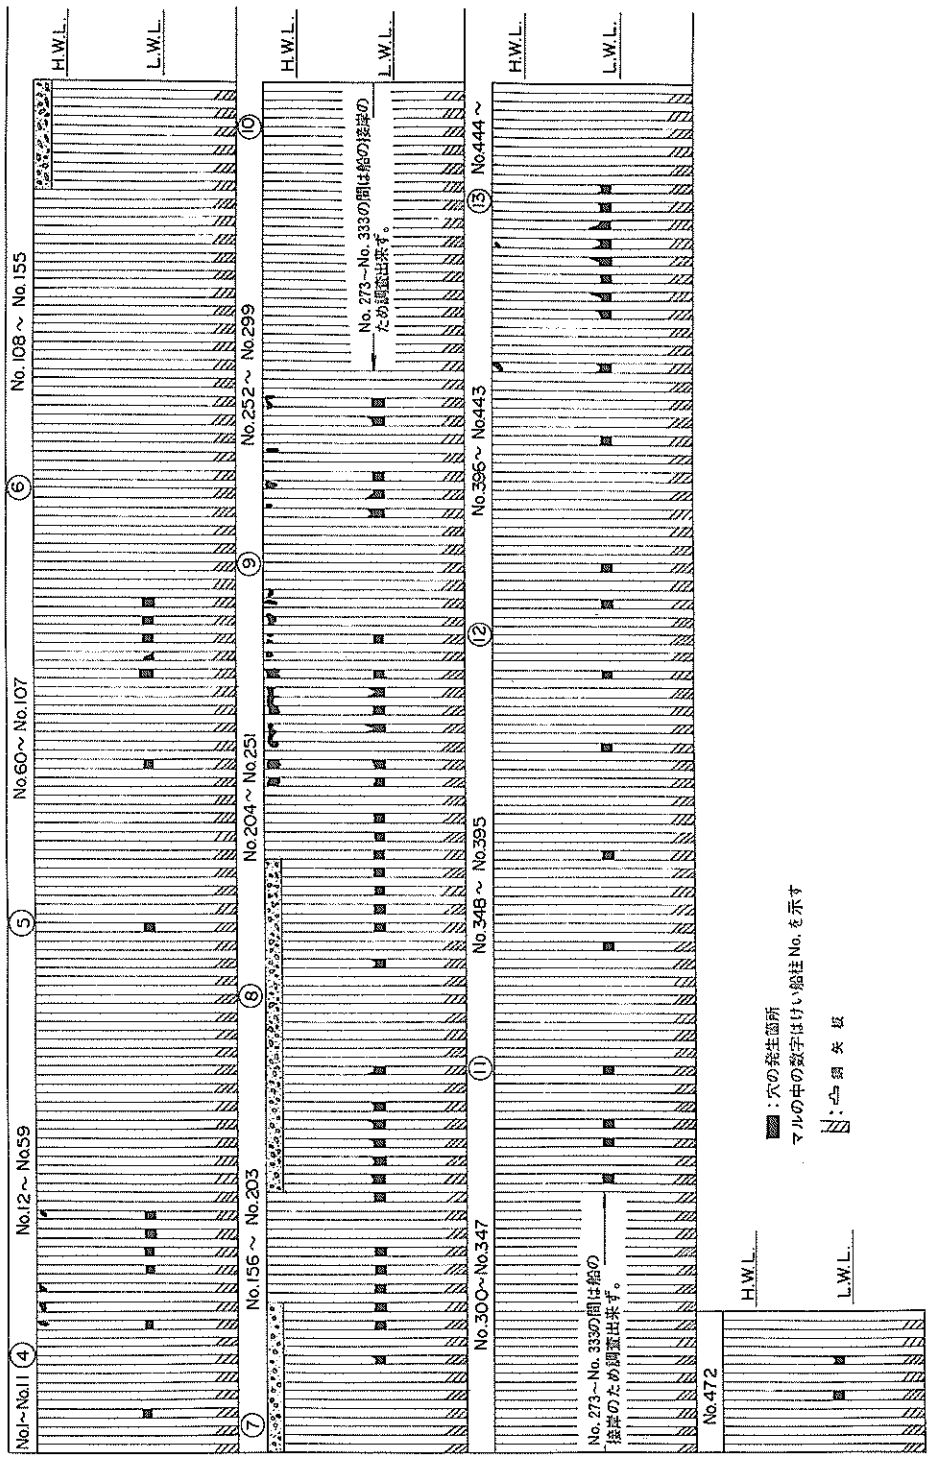
図 2.1 東京港月島岸壁鋼矢板における穴の発生状況

月島岸壁の鋼矢板の損傷状況を写真2・1に示す。月島岸壁鋼矢板の海水面(観察時の海水面+0.2m)上は写真2・1③に示すように海水面附近と鋼矢板天端部に穴が見られる。穴の発生状況(発生箇所および発生頻度)を調べてみると図2・1のとおりである。図2・1に示すように月島岸壁鋼矢板での穴の発生深度はH.W.L.(+2.10m)直上部と+0.5m直下部の2深度である。H.W.L.直上部は一般に飛沫帯(またはスプラッシュ・ゾーン)と呼ばれ、港湾における厳しい腐食環境の一つである。いっぽう+0.5m直下部は東京港の平均干潮面直下部に相当する。飛沫帯で穴が発生した鋼矢板は29枚あり、この中凸矢板20枚、凹矢板9枚で、凸矢板と凹矢板の区別に関係なく穴が発生している。これに対して平均干潮面直下部の穴

は凸矢板（平坦面）のみで、調査凸矢板 206 枚中 68 枚（発生率 33%）に穴が発生している。なお、鋼矢板 No.273 ~ No.333 間では船が接岸していたため精しく観察できなかったが、平均干潮面直下部の穴は散見された。この他海水面下の鋼矢板面を肉眼観察したり竹竿で穴を探してみたところ、海水面附近の凸矢板面の穴は±0 m 附近迄で終わっており、その他の鋼矢板面には穴は見つからなかった。また、図 2・1 で鋼矢板天端部がコンクリートで被覆されている箇所は写真 2・1 ⑤に示すように、鋼矢板面から裏込め土砂が流出して写真 2・1 ⑥のように上部工が陥没したために補修したところである。写真 2・2 に鋼矢板片の切り取り箇所（凹矢板、+1.4m）と鋼矢板片の表面状況例を示す。写真 2・2 ①のように旧矢板の前面に打込まれた新鋼矢板用のタイロッドを通すために +1.4 m 深度の旧凹矢板面に穴をあけたので、この鋼材片を観察と肉厚測定用に使用した。なお、写真 2・1 に示すように鋼矢板面に生じた穴から裏込め土砂が流出して上部工が陥没したため、+1.4m の深度の鋼矢板面の腐食環境は当初海側が潮位間（MSL = +1.10m 上）、陸側が裏込め土砂であったものが、陥没後は海側、陸側とも潮位間と変化している。写真 2・3 に腹起し材（溝型鋼）とタイロッドの腐食状況を示す。

東京港月島岸壁の鋼矢板は図 2・1 や写真 2・1 に見られるように、平均干潮面直下部（+0.5m ~ ±0.0m）の凸矢板平坦面に腐食が集中して穴があいている。月島岸壁の経過期間はあまり明確でないが、昭和 30 年前後に建設され、昭和 40 年代には上記の穴が発生して裏込め土砂の流出、上部工陥没の補修工事が何回かに分けて行なわれている。これらのことを参照すると、平均干潮面直下部の凸面の穴は 10 年 ~ 10 数年で発生したのではないかと推定される。穴が発生するまでの期間を 10 年 ~ 15 年と仮定すると、平均干潮面直下部の集中腐食速度は、

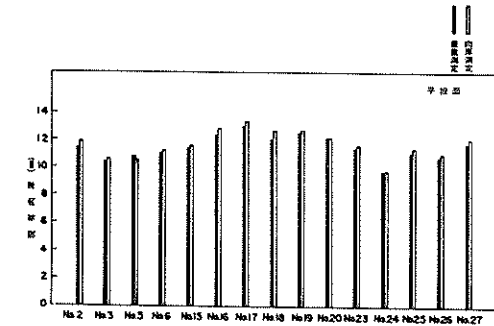
図 2・2 東京港月島岸壁における鋼矢板 (+1.4m) の現有肉厚

深度 +1.40 m から切取った鋼矢板（凹）の平坦面、側面の肉厚測定結果は図 2・2、図 2・3 の通りである。

表 2・1 に示すように鋼矢板のタイプは YSP-III 型となっているが、他の型の鋼矢板も混用したらしい。このことは図 2・2 の No.17（平坦面）の肉厚が YSP-III 型の肉厚 13.0 mm より大きいことからもうなづける。

+1.4mから切取った(凹)鋼矢板片には図2・2に示すように約 $10\sim 13\text{mm}$ の肉厚が平坦面では残っている。したがって, 初期肉厚を 13.0mm (YSP-Ⅲ型)とすると腐食速度は $0.15\text{mm}/\text{yr}$ ($=\frac{3\text{mm}}{20\text{yr}}$, 両面=海側+陸側)以下となる。+1.4mの深度でも平均干潮面直下部凸面からの裏込め土砂流出により鋼矢板陸側面は空洞化したため, 腐食環境は空洞化するまでは海側は潮位間(M.S.L.附近), 陸側は裏込め土砂であったが空洞化後は海陸側とも潮位間(M.S.L.附近)となった。

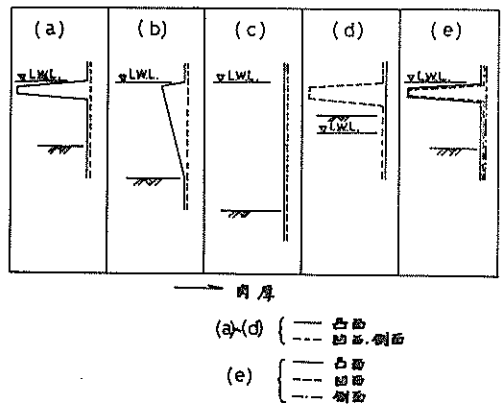
図 2・4 鋼矢板の腐食傾向

いっぽう日本の港湾における鋼矢板構造物の腐食調査結果によれば、鋼矢板の腐食傾向は図 2・4 に示すように HWL 下の腐食状況によって (a) ~ (e) の 5 通りに分類される。²⁾ すなわち、(a) は平均干潮面直下附近の凸面のみで腐食が集中して集中腐食度は 0.5 ~ 1.0 mm/yr (両面 = 海側

+陸側), (b)は(a)と(c)の中間で平均干潮面直下部の集中腐食速度は $0.1\sim 0.2\text{mm}/\text{yr}$, (c)は平均干潮面直下部に集中腐食が発生しない, (d)残留水位直下部の凹矢板面に腐食が集中し, 集中腐食速度は $0.8\text{mm}/\text{yr}$, (e)は平均干潮面直下附近の凸面と凹面に腐食が集中し, 集中腐食速度は $0.5\sim 1.0\text{mm}/\text{yr}$ である。図2・4を参照すると東京港月島岸壁鋼矢板の腐食傾向は(a)に該当する。

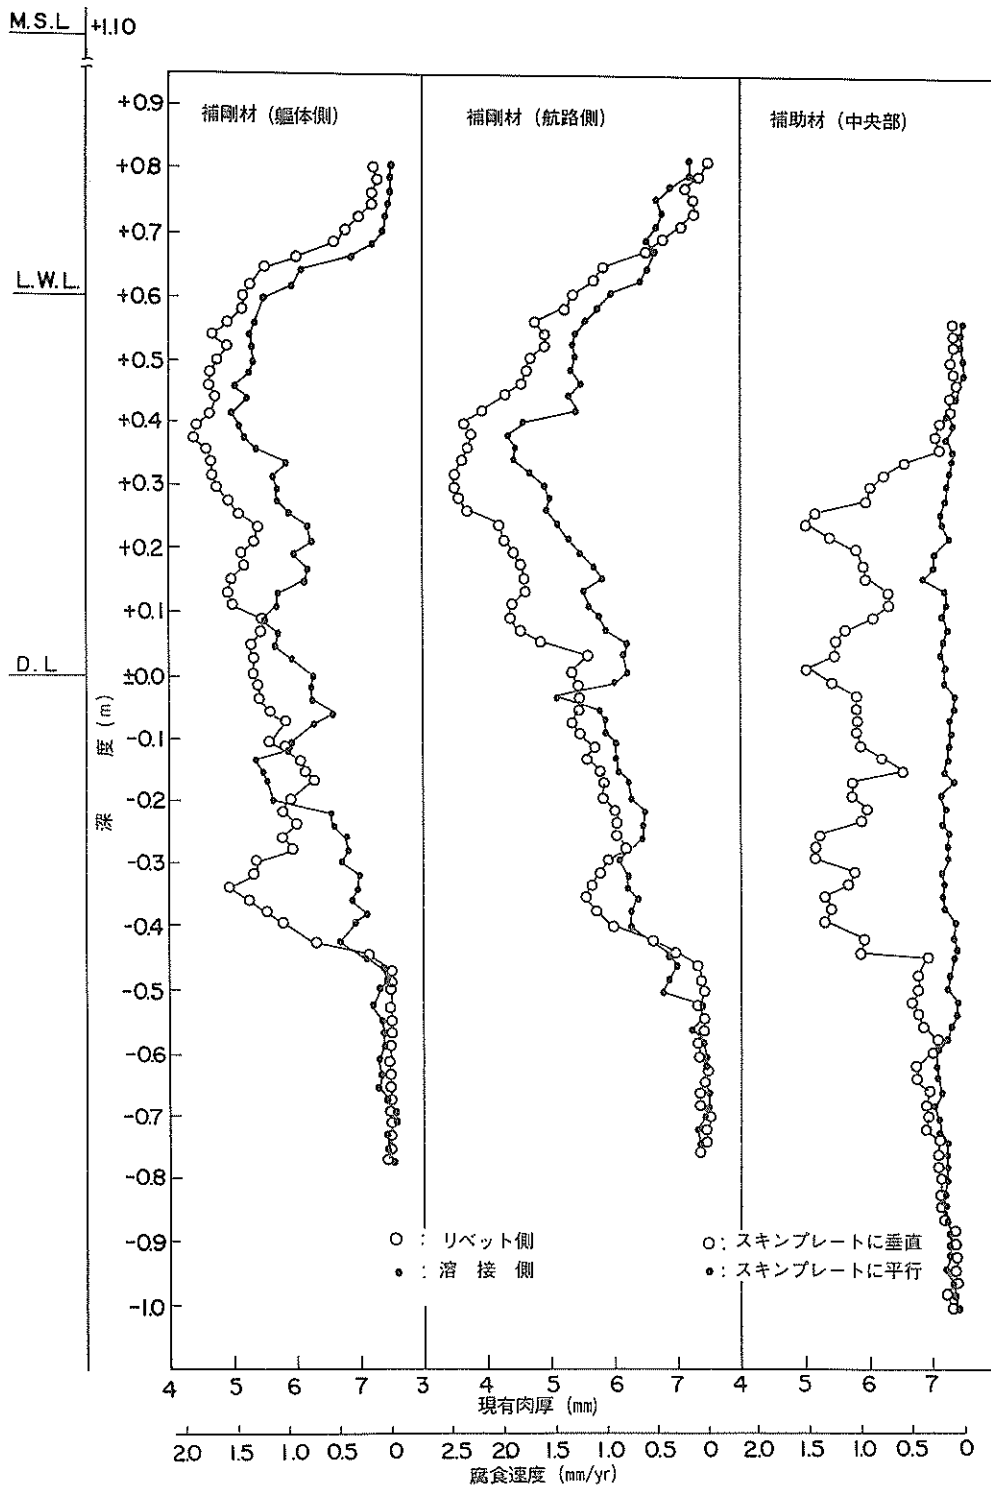
図3・1 ニヶ崎港第一開門後扉（東側）補剛材，補助材の腐食傾向（幅方向）

補剛材と補助材の幅測定結果は東側門扉については図3.1、西側門扉については図3.2の通りである。

第一開門後扉の補剛材は+2.05m~-0.80m間に取付けられている(付図3.2参照)が、回収した範囲は東側門扉では+0.8m~-0.8m、西側門扉では+0.9m~-0.1mと+0.75m~-0.4mである。東西回収補剛材の中、東側2本は上端は切断、下端はリベットを除去した状態であり、西側2本は上、下端とも切断されている。このような回収状態を考慮して図3.1, 2の補剛材の幅方向の腐食傾向を見てみると、集中腐食が発生する上限の深度は+0.7m附近と判断できる。しかし、東側補剛材の下端はリベットで他の部材と接続されており、また西側補剛材は途中で切断されているため、図3.1, 2に示す補剛材の幅測定結果からは尼ヶ崎港第一開門における集中腐食発生深度の下限は明確に指摘できない。いっぽう、補助材は東側、西側とも上、下端のリベットをはずして全寸が回収されている。補助材では集中腐食が+0.4m附近から発生しているが、これは+0.4m附近以上の補助材部分が他の部材にリベットで接続しているためと考えられる。補助材の集中腐食発生の下端深度は東側では-0.5m附近、西側では-0.7m附近である。西側補助材では-0.7m附近まで集中腐食が発生しているが、-0.7m附近で集中腐食は収斂しているように思われる。この結果、尼ヶ崎港第一開門後扉における集中腐食の発生深度は+0.7~-0.7mと推定される。

集中腐食速度は補剛材では+0.5m~+0.4m附近が最も大きく2~2.5mm/yrであるが、補助材では+0.2m~-0.4m(東側)、+0.2m~-0.6m(西側)の範囲は大差なく1.5mm/yr程度である。また、集中腐食速度は補剛材、補助材とも山型鋼の向きによって異なっている。すなわち、補剛材では溶接側よりリベット側の方が集中腐食速度は大きく、補助材ではスキムプレートに平行方向より垂直方向の方が大きい。このような傾向は同じ部材(山型鋼)であっても、マクロ腐食電流の流出に難易な方向が生ずることを示唆していると思われる。いっぽう、補剛材、補助材の山型鋼の幅方向に見られる集中腐食に対して、重量減量から算出した平均腐食速度は図3.3に示すように0.1~0.2mm/yr程度であり、幅方向の腐食速度の1/10以下である。

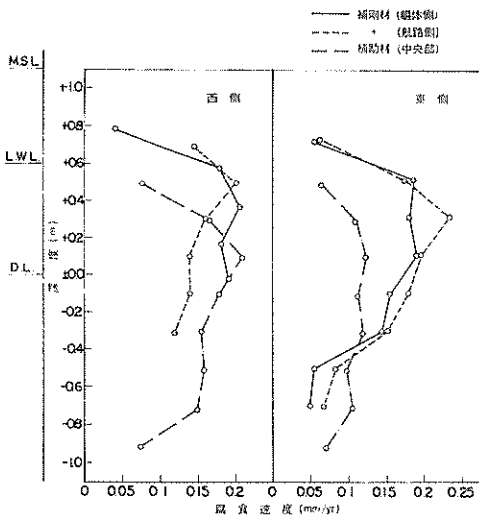
図3.3 尼ヶ崎港第一開門後扉補剛材、補助材の腐食傾向(重量減量)

補剛材と補助材の重量測定結果は図3.3の通りである。

図3.1, 2では深度方向2cmピッチで幅測定値が示されているが、図3.3では補剛材と補助材の各成型片(長さ約20cm)の中心深度毎に重量測定結果を示してある。

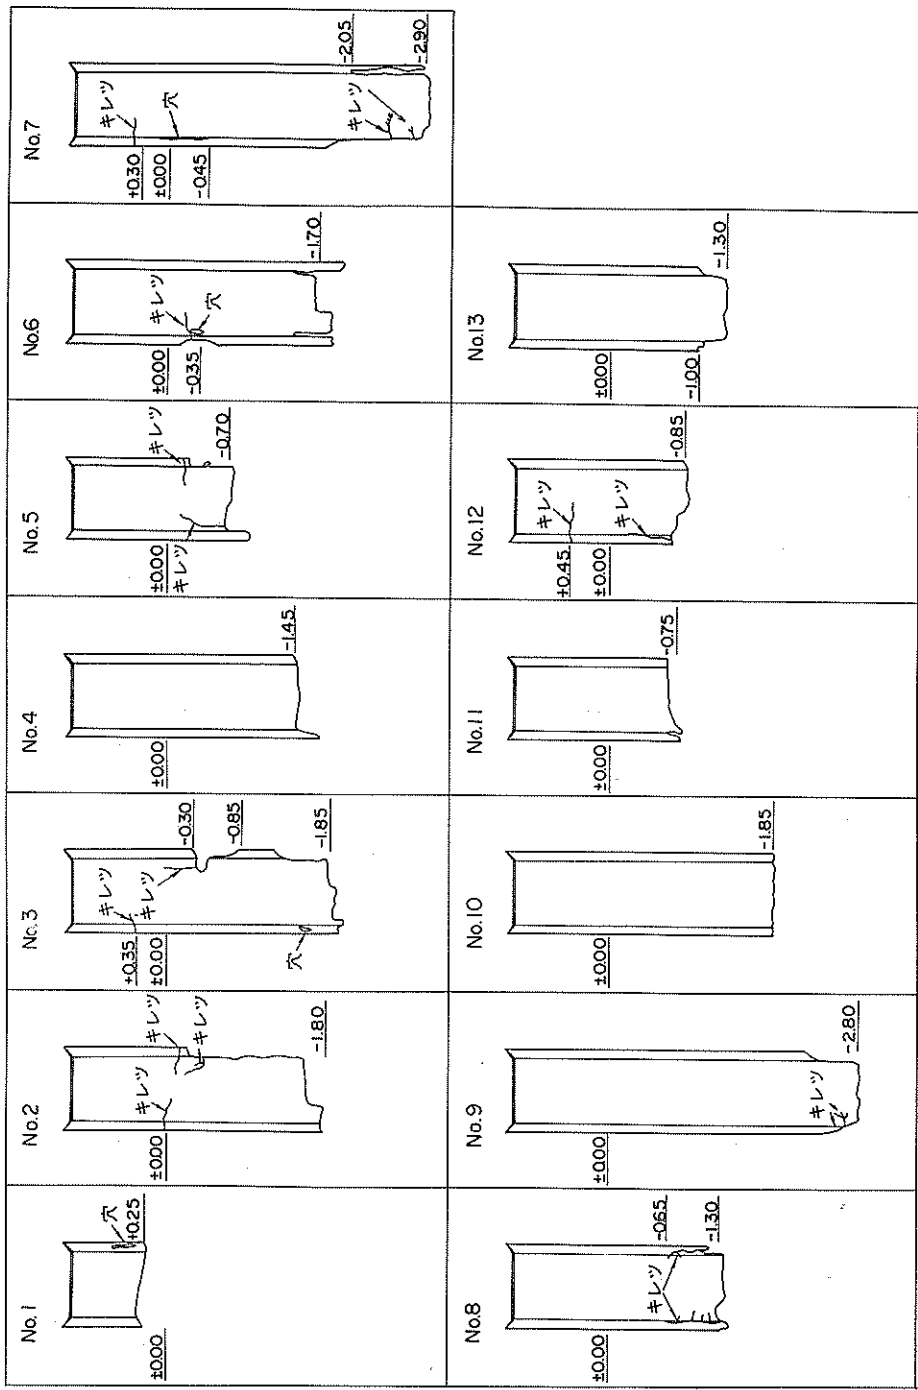
図 4.1 浜坂漁港内東防波堤鋼矢板のキレツ，破断状況

浜坂漁港内東防波堤鋼矢板のキレツおよび破断状況を図 4・1 に示す。図 4・1 によれば鋼矢板の破断深度は、① ±0.0m 附近、② -0.8m 附近、③ -1.3m 附近、④ -1.8m 附近、⑤ -2.9m 附近、の 5 通りがある。また、キレツ発生深度は ① +0.3m 附近、② -0.3m 附近、③ -0.7m 附近、④ -1.3m 附近、⑤ -2.8m 附近であり、断面方向は平坦面と側面の接する角附近に限られている。

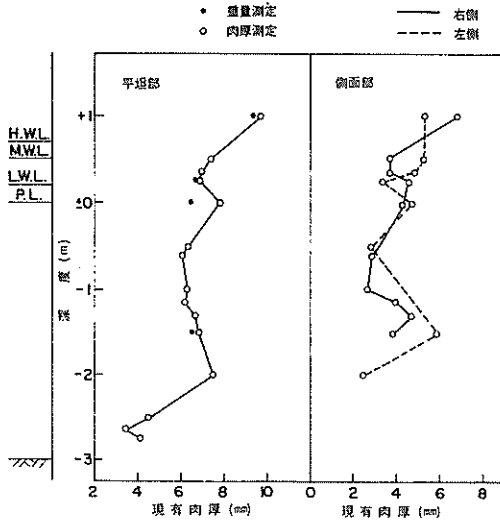
図4.2 浜坂漁港防波堤鋼矢板(№7)の腐食傾向
 (腐食期間: 17年
 (ただし、深度+1.0mのみ
 裸10年、コンクリート被覆中7年)

浜坂漁港内東防波堤鋼矢板の腐食傾向は図 4・2, 3 に示すように、HWL～海水中は平坦面で 6～8mm、側面で

数mmの肉厚が残っているが、破断面に近づくると肉厚が平坦面、側面とも2mm位に急減している。ただし、図4.2、3では成型片についての測定結果であって破断箇所の肉厚は含まれていない。平坦面の破断箇所は写真4.9に示すようにナイフ状に尖鋭化している場合(№9)もあり、1~2mm位の肉厚が残っている場合(№7)もある。いっぽう、側面の破断面はほとんどナイフ状に尖鋭化している。

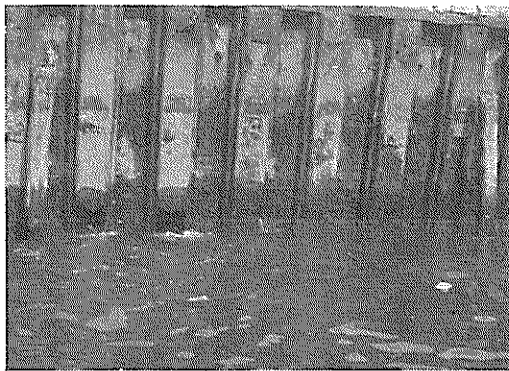
月島岸壁では旧タイロッドの取付け深度が場所によって異なっている。すなわち, 隅田川寄りでは+0.6m附近に取付けられている(写真2・1③)が, 隅田川寄りでない方ではM.S.L.(+1.10m)附近に取付けられている(写真2・1④)。また, タイロッドの多くは凹矢板に取付けられているが, 中には凸矢板に取付けられている箇所もある(写真2・1⑤)。月島岸壁の改造箇所は最も隅田川寄りであるから, タイロッドの取付け深度は+0.6m附近と考えられる。付表2・1のタイロッド片 $\#1-1\sim\#1-3$ と $\#2-3$ はネジ山のあった部分であるが, 回収時点

③ 海水面（+0.2 m）面上の鋼矢板面

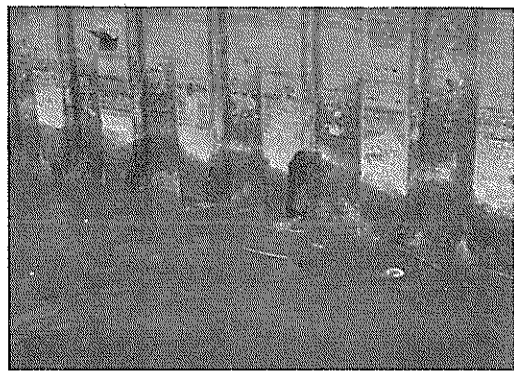
④ 海水面（+0.2m）付近の鋼矢板損傷状況

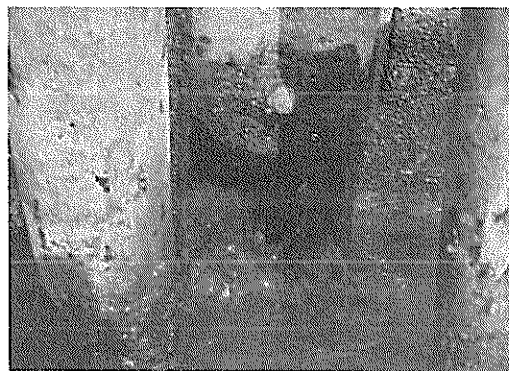
⑤ 海水面（+0.2 m）付近の凸矢板の穴

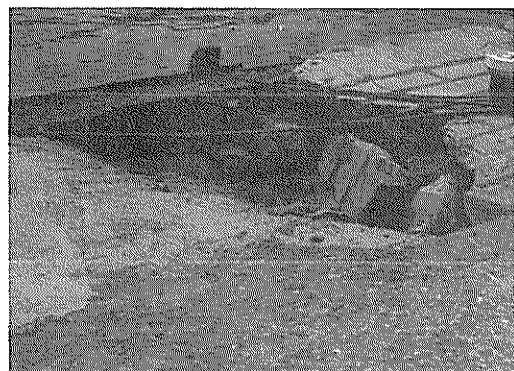
ではネジ山はほとんどなくなってしまっていた(写真2・3③, ④)。 $\#1-4\sim\#1-7$ と $\#2-4\sim\#2-7$ の部分はロッド部分で裏込め土砂中に埋設されていた。しかし, 写真2・1⑥に見られるように, 平均干潮面直下部の凸面に集中腐食が発生して裏込め土砂が流出した時点から, 腐食環境は+0.6mの海側と大差なくなった。タイロッドの初期寸法が不明のため付表2・1の測定結果からは腐食速度は算出できなかった。

⑥ 上部工の陥没状況

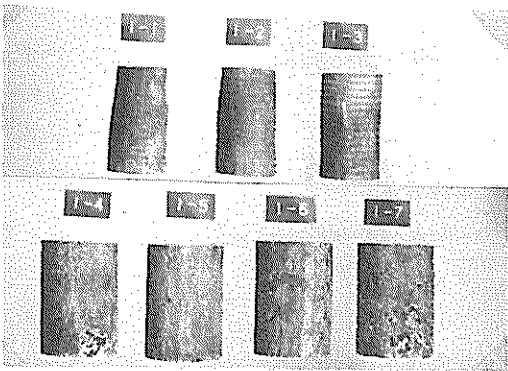
③ タイロッドの腐食状況, No. 1-1 ~ No. 1-7

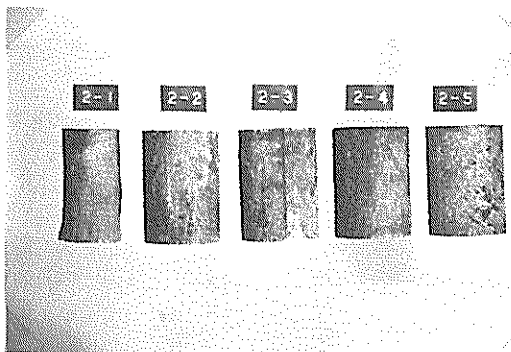
④ タイロッドの腐食状況, No. 2-1 ~ No. 2-5

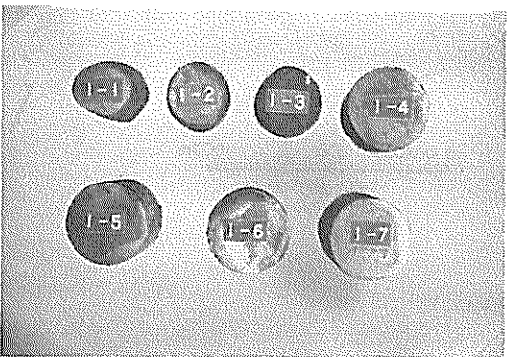
⑤ タイロッドの腐食状況, (断面) No. 1-1 ~ No. 1-7

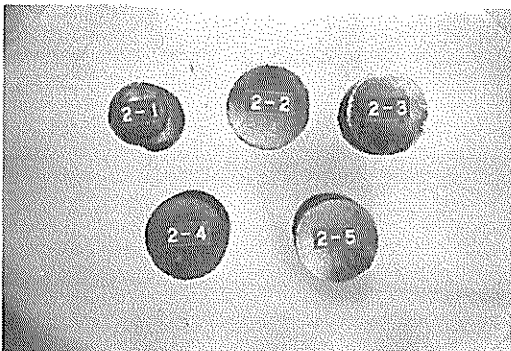
⑥ タイロッドの腐食状況 (断面) No. 2-1 ~ No. 2-5

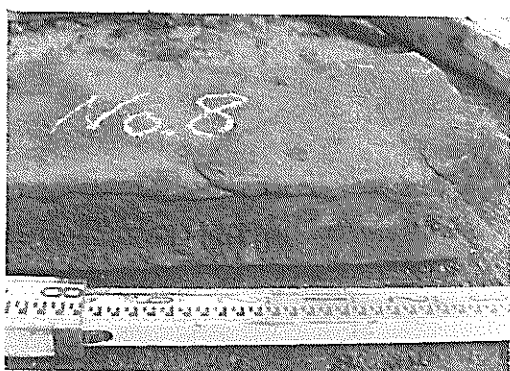
③ 鋼矢板の破断状況 (No.8)

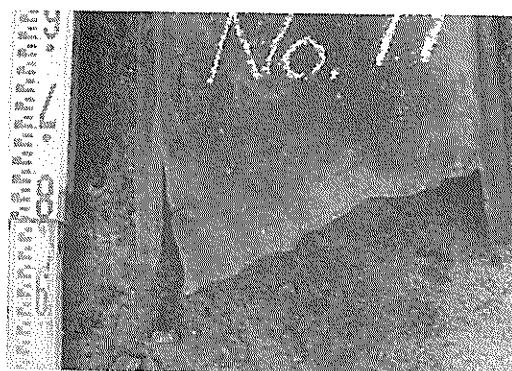
④ 鋼矢板の破断状況 (No.11)

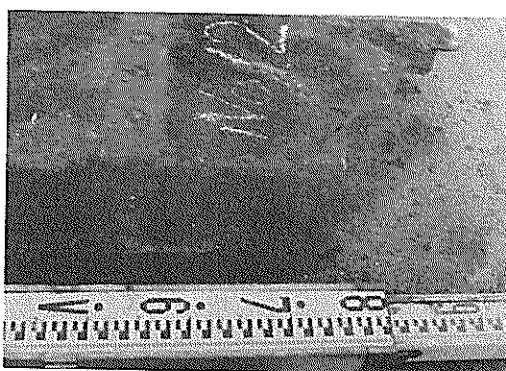
⑤ 鋼矢板の破断状況 (No.12)

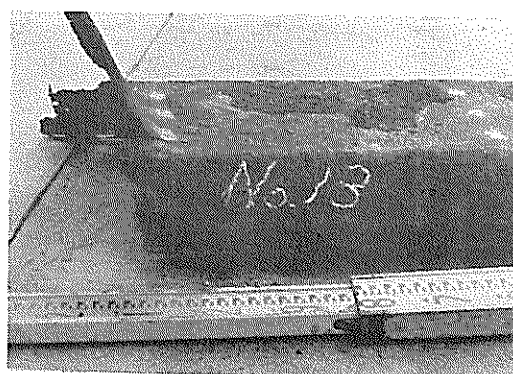
⑥ 鋼矢板の破断状況 (No.13)

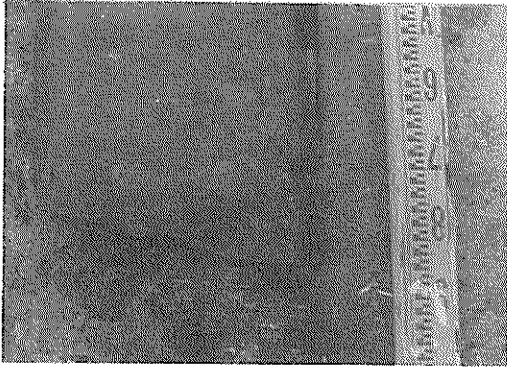
① 鋼矢板No.1の破断状況

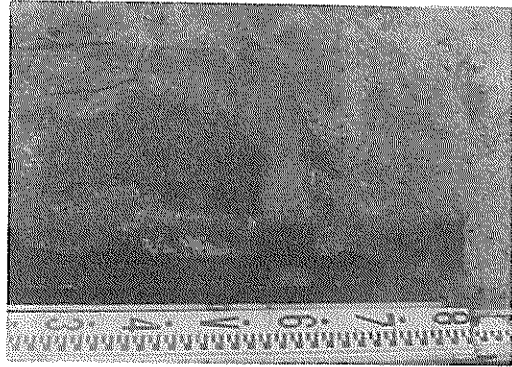
② 鋼矢板No.2の破断状況

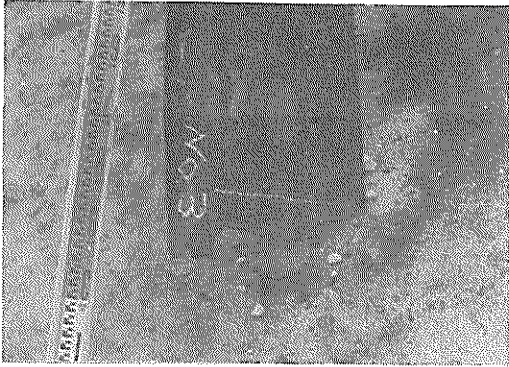
③ 鋼矢板No.3の破断状況

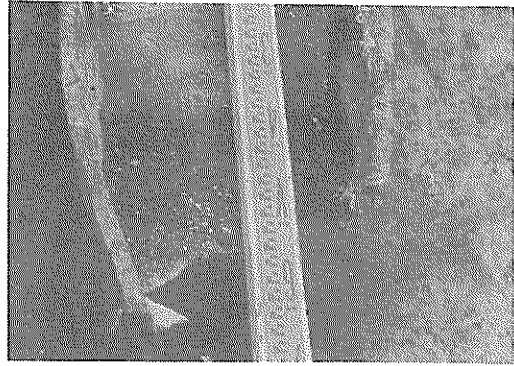
④ 鋼矢板No.4の破断状況

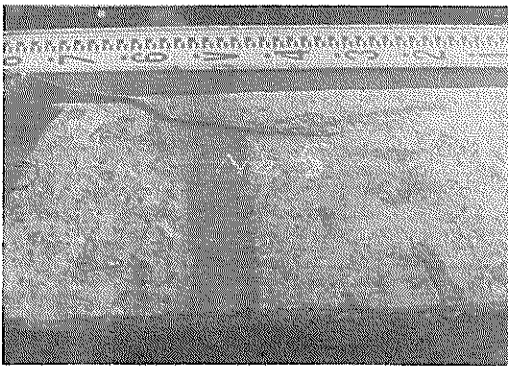
⑤ 鋼矢板No.5の破断状況

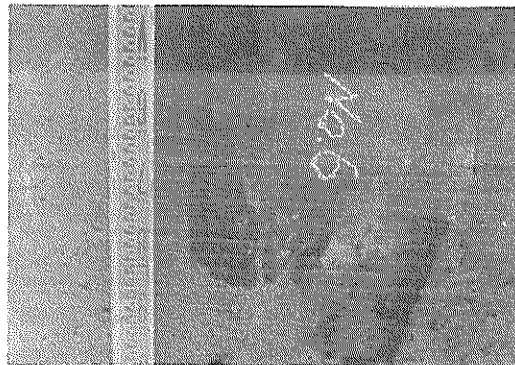
⑥ 鋼矢板No.6の破断状況

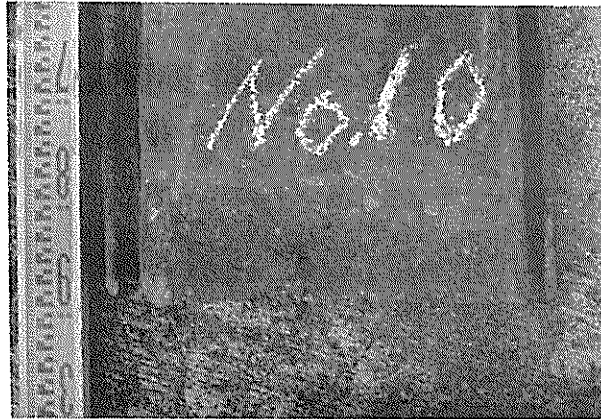
③ 鋼矢板No.10の破断状況
