No. 325      Sept. 1979

1978年宮城県沖地震港灣被害報告

運輸省港灣技術研究所

# The Damage to Port Structures by the 1978 Miyagi-ken-oki Earthquake

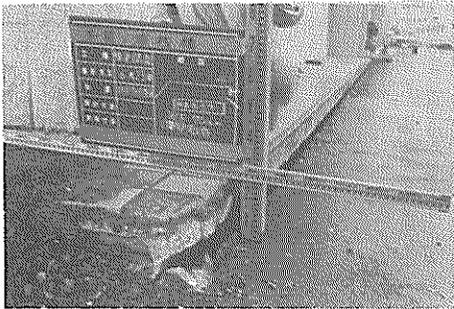
写真一三・一・1 千賀の浦旅客さん橋、待合室とエプロン舗装との沈下

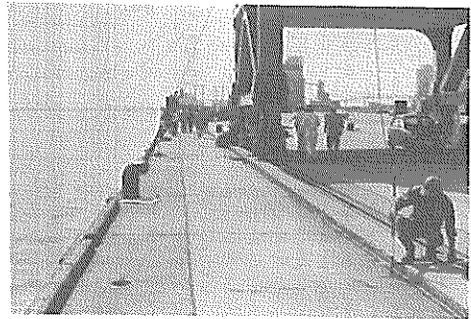
部が著しく、最大30cmに及んでいる。この岸壁の中央部170m区間に荷役機械のレールが布設してあるが、この区間のエプロンの沈下は、隅角部に比べて小さく、エプロン舗装の沈下によって、荷役機械レールの基礎と舗装コンクリートの境いに最大約10cmの段差が生じた程度であった。(写真-3.2.1~2参照) 平面的なクラックの状況を図3.2.4に、エプロンの沈下の断面図を図-3.2.5に示す。この他の被害としては、鋼管矢板の海底附近の継目に、岸壁背後土砂の漏出防止のために、鉄板を水中溶接であてがってあったものが、19ヶ所溶接が破損し、外れていた。

写真-3.2.1 中野ふ頭1号(-1.2.0m岸壁)エプロン舗装沈下

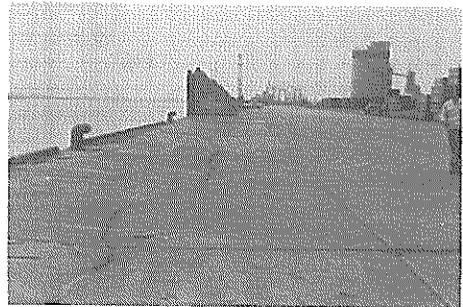
写真-3.2.2 中野ふ頭1号(-1.2.0m岸壁)エプロン舗装沈下、亀裂(No. 10 +8.0付近から-1.0m岸壁を望む)

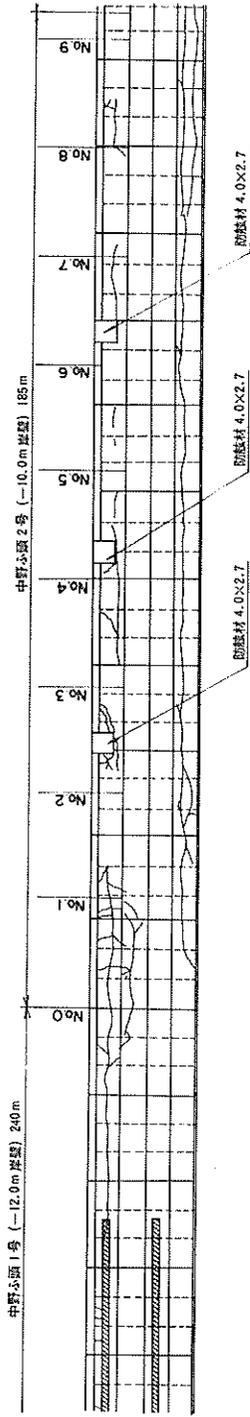
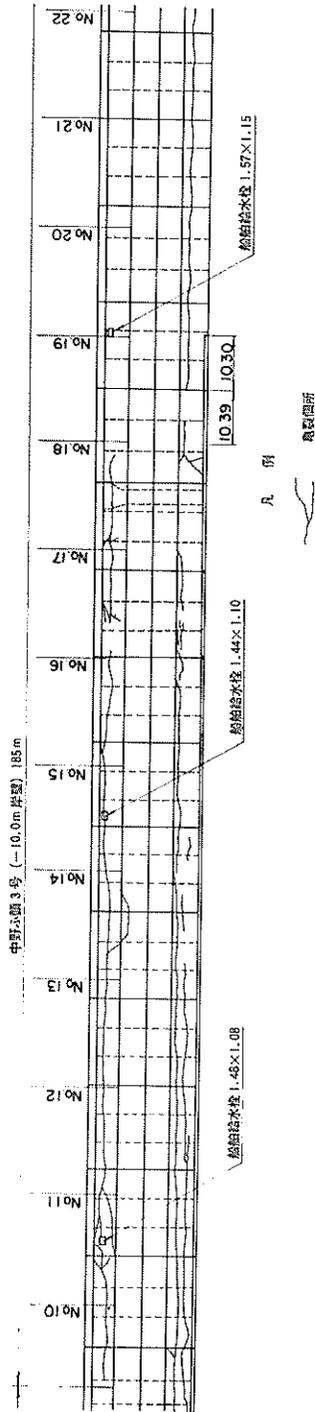
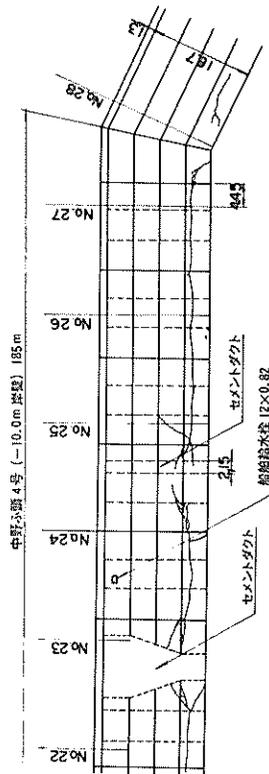
図一3.2.8 中野ふ頭2, 3, 4号 (→10.0m岸壁)  
エプロン被災状況図

今回の地震による主な被害は、エプロン舗装の破損である。クラックの発生状況を平面的に示したのが図-3・2・8で、コンクリート版の破損の状態を断面的に示したのが図-3・2・9である。上部工に接した一番海側のコンクリート版は、ほぼ全延長にわたって、クラックが入り折れていて、最大約40cm沈下している。荷捌地に接する一番陸側のコンクリート版は、ちょうどその下部に控え矢板の入っている所に当たるが、ほぼ全延長にわたって、版の海側1/3位の所で盛り上って折れていて、さらに版の中央部に凹形に折れているところもある。つまりこのコンクリート版は、控え矢板附近に法線に平行に一列又は二列のクラックが入り、版は海側のクラックの所では盛り上って凸形に折れ、二列のクラックのうち陸側の所では凹形に折れている。(図-3・2・9参照)(写真-3・2・3~4参照) エプロン以外の被害として、前記-1.2m岸壁と同様、本体の鋼管矢板の海底附近継目に溶接してあった土砂漏れ防止用の鉄板の溶接部が13ヶ所破損していた。

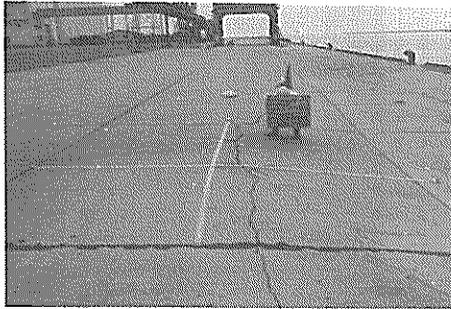
写真-3・2・3 中野ふ頭2, 3, 4号(-1.0.0m岸壁)エプロン舗装のクラック

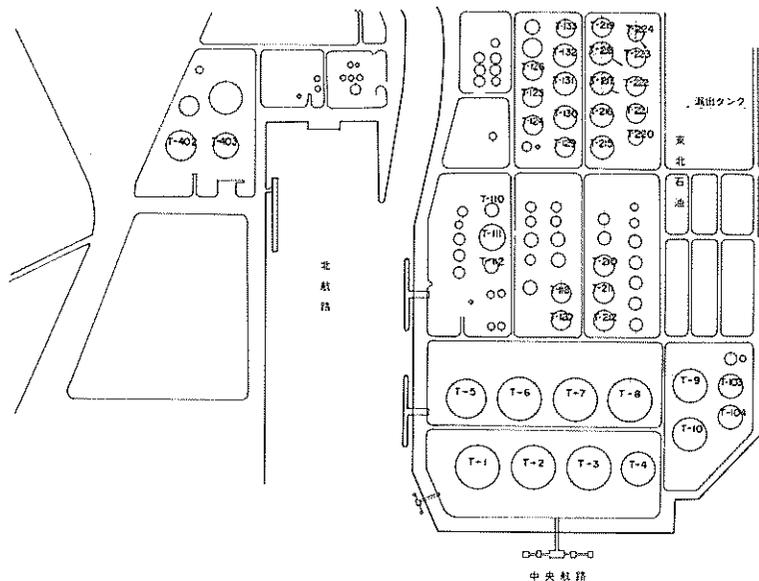
図一3.2.12 石油タンク配置図

タンクのうち一番大きな被害を受けたものは、図一3.2.12でハッチした3基のタンクである。このタンクは、側壁板と底板の溶接部附近に数mに達する亀裂が生じ、油が流出したためタンク内が急激に減圧し、大気圧で側壁板と円錐屋根が屈服してタンクは大破した。油の流出は、はじめ10l/minのオーダーで進み、その日のうちに10l/hに減少したが、68,000klが流出した。この油はC-4地区からあふれ、各地区の道路を通過して、ABC地区全域に広がり、排水孔を通じて一部が海に達した。この他2基のタンクに油の流出には至らなかったが2基のタンクに亀裂が生じた。タンクの被害状況を表一3.2.2に示す。(以上タンクに関する事項は、日本鋼構造協会、「1978年宮城県沖地震による鋼構造物の被害調査報告」による)

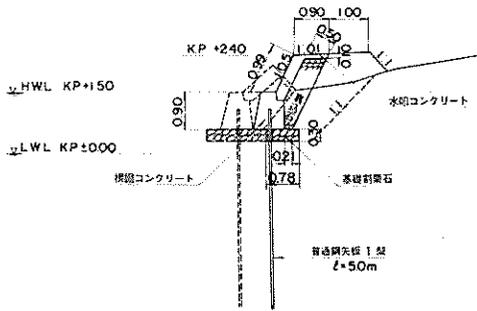
図-3.3.29 大曲・定川地区護岸標準断面図および被災状況図(破線)

構造は止水壁として長さ5mのI型钢矢板を用いた、コンクリートブロック張りの護岸である。被災の状況は写真-3.3.13および図-3.3.29に示す。これらによると、この断面は、地震によって止水壁が海側に移動し、これにともなう地盤沈下により、ブロック張り斜面が後傾したものである。

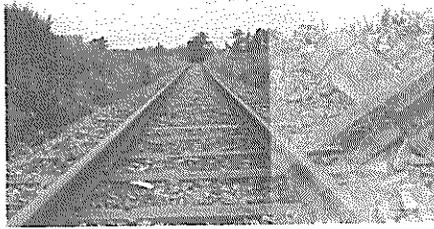
写真一 3.3.19 臨港鉄道釜北線線路わん曲状況

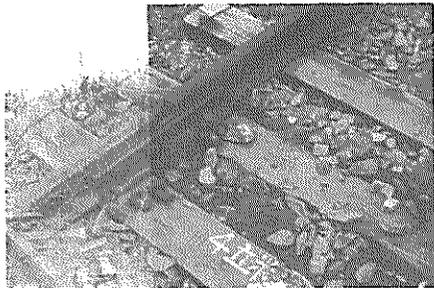
写真一 3.3.20 臨港鉄道釜北線レール継手ボルト破断状況

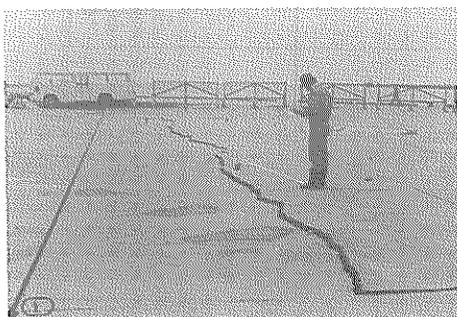
図-3・9・5に示したように、岸壁法線平行方向に亀裂が走っている。これは、矢板式岸壁の控え工上に生じた亀裂であり、この開きの大きさは、大きい所で数cmに達している。(写真-3・9・1(a), (b)参照)

図-3・9・5に示したように、亀裂の入った野積場舗装のすぐ背後の舗装に目地の開きおよび段差が見られる。(写真-3・9・1(a), (b)参照) 目地の開きは1~2cm、高低差は1~3cm程度である。

写真-3.9.1(a) 矢板控え工上に走った亀裂

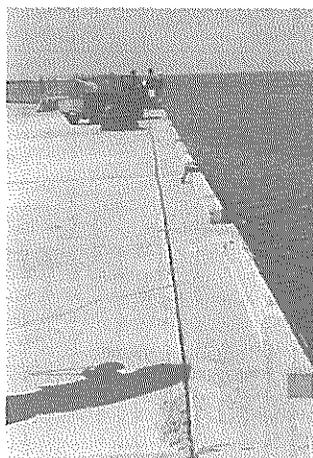
写真-3.9.2 上部工とエプロン舗装の目地開きおよびエプロン舗装の亀裂

図-3.9.5に示したように、この部分の目地の開きは1~2cmとなっている。(写真-3.9.2参照)

図-3.9.5に示したように、岸壁前面部のエプロン舗装に亀裂が数ヶ所見られる。(写真-3.9.2, 3参照)

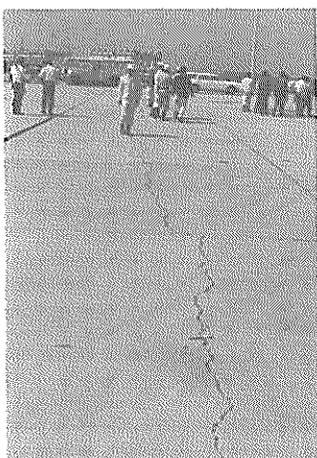
写真-3.9.1(b) 矢板控え工上に走った亀裂

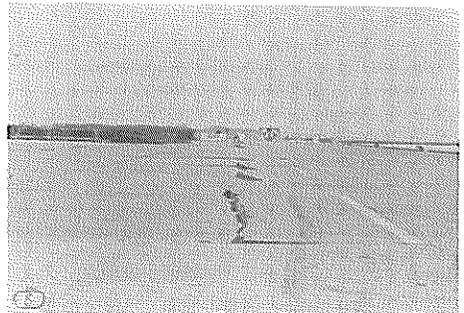
図-3.9.5に示すように、控え工上に沿って、ほぼ全体に、野積場舗装にその部分が少し盛り上るように亀裂が生じている。この亀裂は、控え工の移動により、その上の部分の砂が盛り上り、それが支点となり舗装が2つに折れて生じたと思われる。(写真-3.9.10

写真-3.9.10 矢板控え工上に走った野積場舗装の亀裂

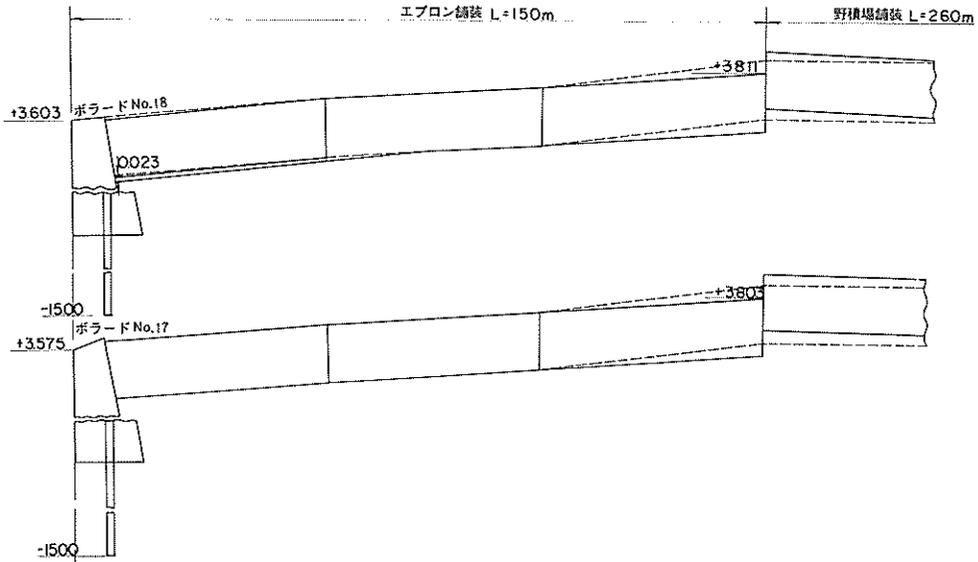
図-3.9.13 エプロンの被災断面図

この岸壁の主な被害は、野積場で控え工上に沿って生じた亀裂および野積場の-7.5m岸壁(取付部)寄りの部分の沈下である。そのほか、岸壁上部工とエプロン舗装の間の目地の開きが見られる。

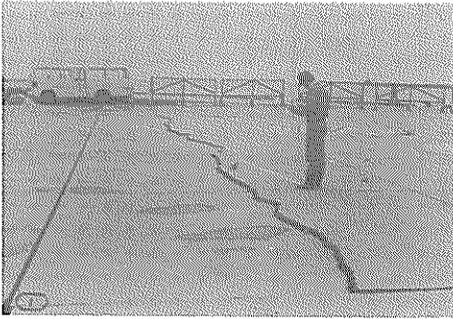
写真一三・九・一三 矢板控え工上に立った野積場舗装の亀裂

図一三・九・五に示すように、控え工上に沿って、野積場舗装上に亀裂が生じている。この亀裂も、-7.5 m岸壁(B断面)で記したように、控え工の移動によりその上の砂が盛り上り、それが支点となり舗装が2つに折れて生じたと思われる。(写真一三・九・一三参照)

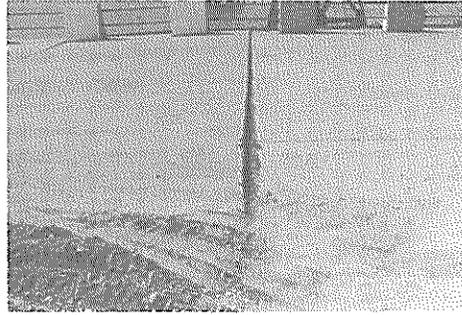
写真一三・九・一六 エプロン舗装と野積場舗装の目地の開きおよび段差

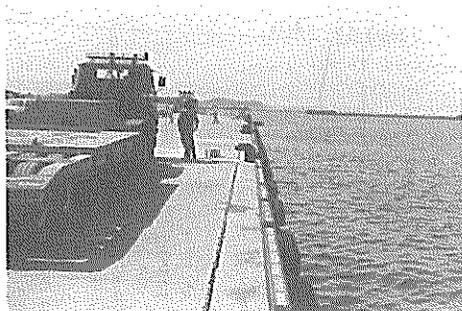
写真一三・九・一七(a) 上部工とエプロン舗装の目地の開き

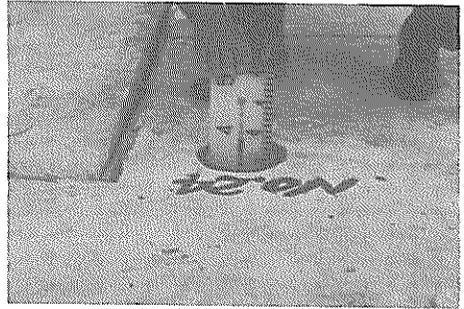
写真一三・九・一八 エプロン舗装の表層コンクリート  
と路盤の間隔（舗装厚 26.3 cm,  
間隔 10.2 cm）

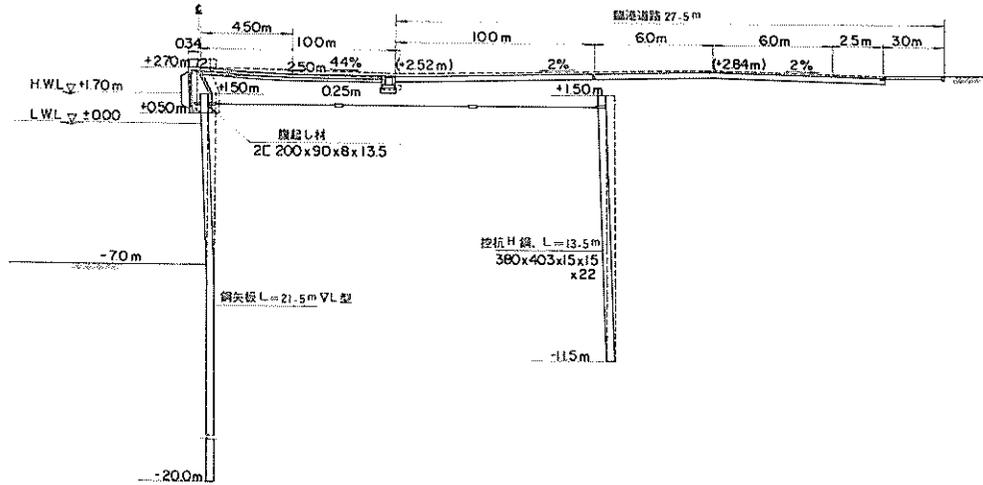
図-4.1.6 -7m準備岸壁被災断面図

全長750mの内の566.3mにおいて、土留め部のエプロン舗装が沈下しさん橋部分との間に段差が生じた。段差の最大値は21cmであった。その他、土留部に最

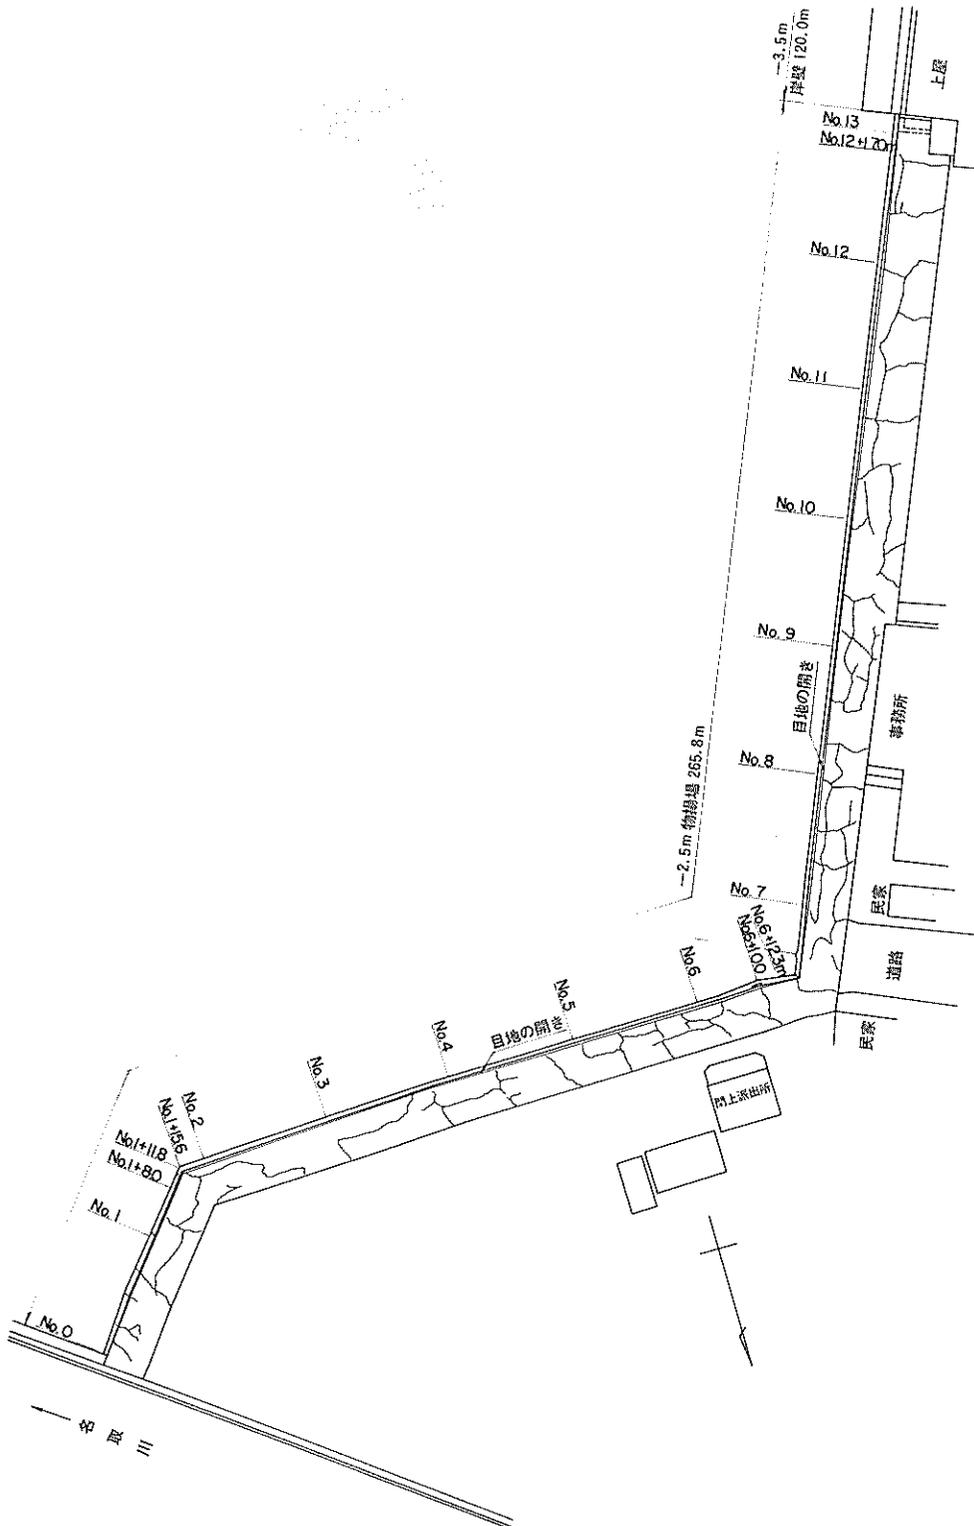
図一 4.2.5 - 2.5m物持ち場 (図番①) 被災平面図

図-4.2.5に示したように、エプロンの亀裂は非常に激しく、エプロン全域で生じている。また、沈下も、図-4.2.6で分るように、すべての断面で生じている。写真-4.2.3, 5には、エプロンの沈下、亀裂の状況を示す。

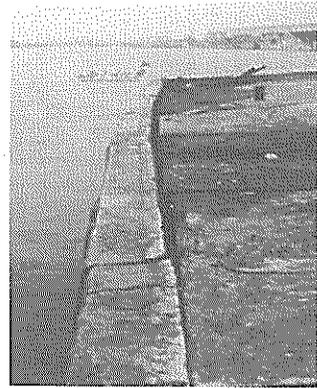
表-4.2.2によると、壁体上部工のはらみ出しは大きく、平均数10cmもあり、最高で111cmにも及んでいる。写真-4.2.2~5には、上部工の前傾、はらみ出しおよび亀裂の状況を示す。

写真-4.2.2 上部工のはらみ出しおよび亀裂  
(No. 1~No. 1+1.8m)

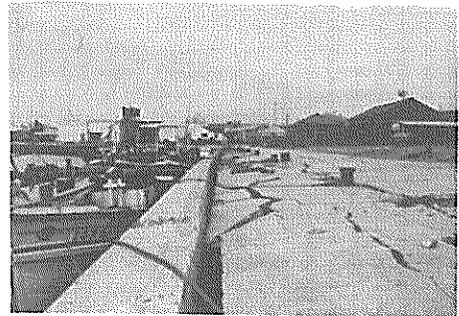
写真-4.2.3 上部工の前傾およびエプロンの沈下  
亀裂(No. 3+1.0m付近より  
No. 6方向)

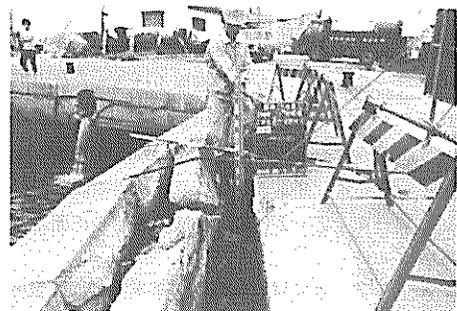
写真-4.2.4 上部工の前傾および破壊  
(No. 6+8.0m付近)

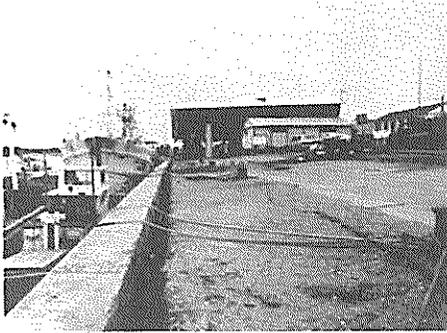
写真-4.2.5 上部工の前傾およびエプロンの沈下亀裂 (No. 11付近よりNo. 13方向)

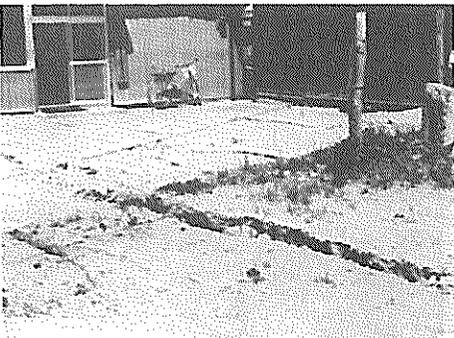
写真-4.2.6 背後野積場の亀裂 (No. 6付近)

写真-4.2.6には、エプロン背後の野積場の亀裂の状況を示す。

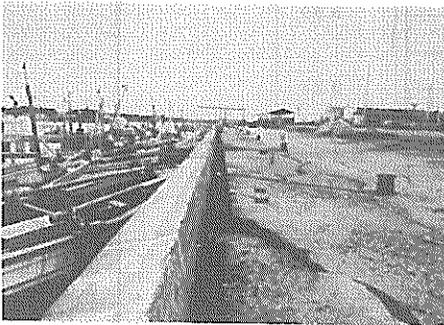
写真-4.2.12, 13には、エプロンの沈下、亀裂の状況を示す。写真-4.2.14には、エプロン舗装と背後の加工場の舗装の間の目地の開きの状況を示す。

写真-4.2.12 上部工の前傾, はらみ出しおよびエプロンの沈下, 亀裂(No.0 +10.0m付近よりNo.9方向)

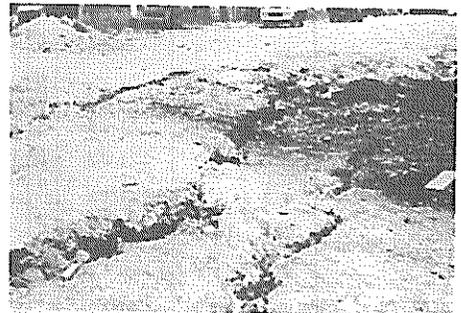
写真-4.2.15には、エプロン背後の野積場の沈下、亀裂の状況を示す。写真-4.2.16には、取付護岸の上部工の亀裂、はらみ出しの状況を示す。

写真-4.2.15 野積場の沈下, 亀裂

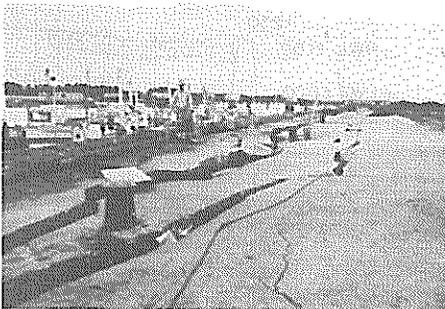
写真-4.2.13 エプロンの沈下, 亀裂(No.8 付近よりNo.9方向)

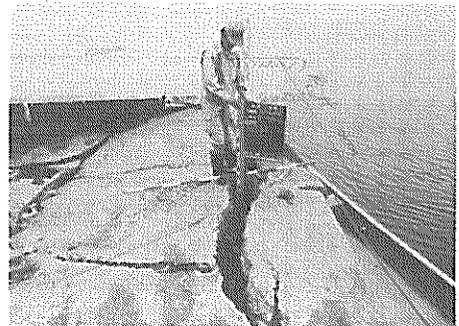
写真-4.2.16 取付護岸の亀裂, はらみ出し

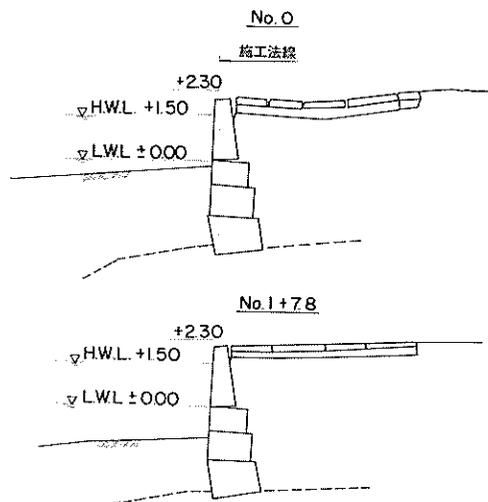
図-4.2.12 - 2.5m物揚場(図番④)被災断面図

本物揚場の被災は非常に激しい。壁体の前傾、はらみ出しが大きく、エプロンの沈下、亀裂も著しい。

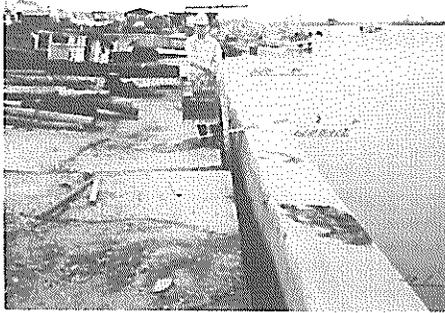
写真-4.2.18 上部工の前傾, はらみ出しおよびエプロンの沈下, 亀裂 (No.0~No.1)

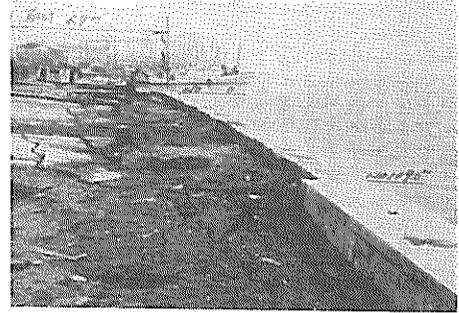
写真-4.2.19 エプロンの沈下, 亀裂

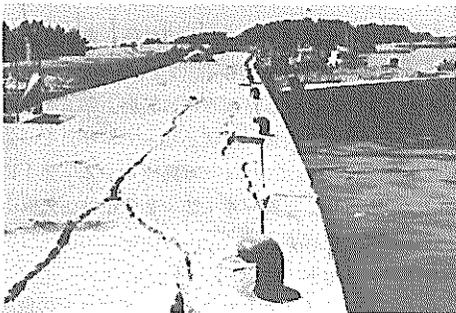
図-4.2.14に示したように, エプロンの亀裂は, 法線平行方向にほぼ全域にわたり生じている。写真-4.2.21, 23には, エプロンの沈下, 亀裂の状況を

写真一４．２．２１ 上部工のはらみ出しおよびエプロンの沈下、亀裂

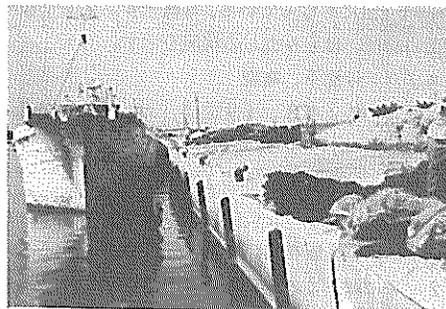
写真一４．２．２２ 上部工の前傾（No. 9 付近）

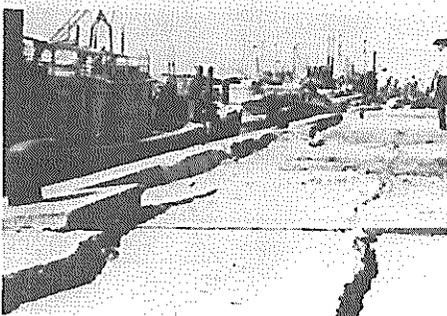
写真-4.2.23 エプロンの沈下, 亀裂 (No. 5 付近)

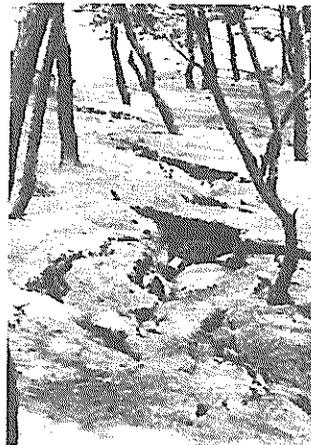
写真一４．２．２４には、控え工上の地盤の法線平行方向の凹凸を示す。これは、控え版の移動により生じたと思われる。写真一４．２．２５には、岸壁背後の松林内の地盤の亀裂を示す。

写真-4.2.25 松林内の地盤の亀裂

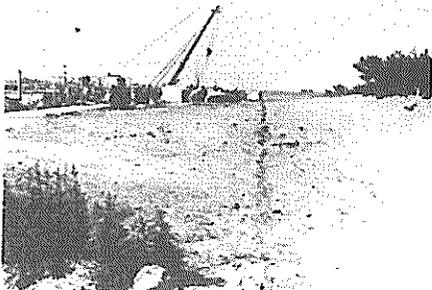
写真-4.2.24 埃工上地盤の法線平行方向の凹凸

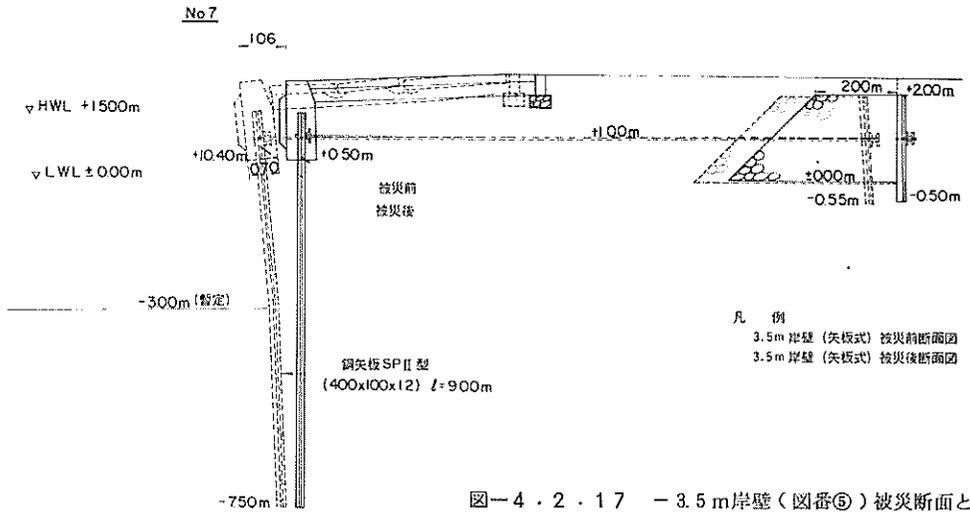
図-4.2.17 - 3.5m岸壁(図番⑤)被災断面と原断面の比較

傾, はらみ出しが生じ, エプロンの沈下, 亀裂も著しい。

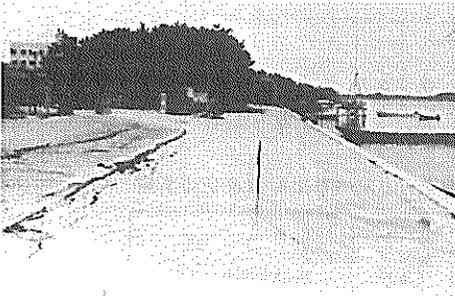
本物揚場の主要な被災は全域にわたり、壁体のすべり出し、沈下である。このほかに、背後の道路の亀裂が見られる。表-4.2.9によると、壁体のすべり出し量は、最高で98 cmに達しており、沈下量は、全域でほぼ等しく、30~50 cm程度となっている。写真-4.2.27には、壁体の沈下の状況を示す。写真-4.2.28には、背後道路に生じた亀裂の状況を示す。

写真-4.2.28 背後道路の亀裂

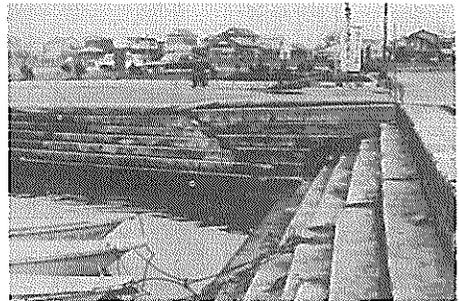
写真-4.2.30, 31には、壁体のすべり出しおよび沈下の状況を示す。写真-4.2.32には、壁体の亀裂の状況を示す。

写真-4.2.32 壁体の亀裂(No. 0付近)

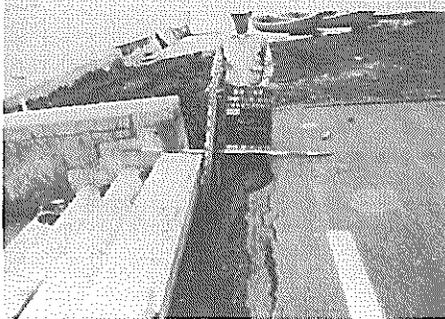
写真-4.2.31 壁体のすべり出しおよび沈下  
(No. 25+10.1m付近)

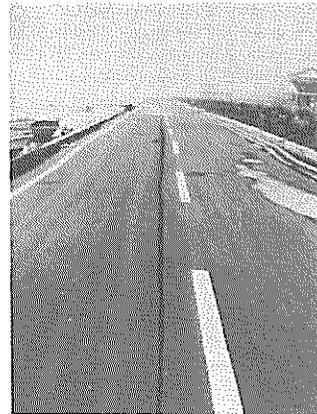
写真-4.2.33には、背後道路に走った亀裂の状況を示す。写真-4.2.34には、道路のすべり出しおよび側溝の沈下を示す。

写真-4.2.33 背後道路の亀裂(No. 9より  
No. 25方向)

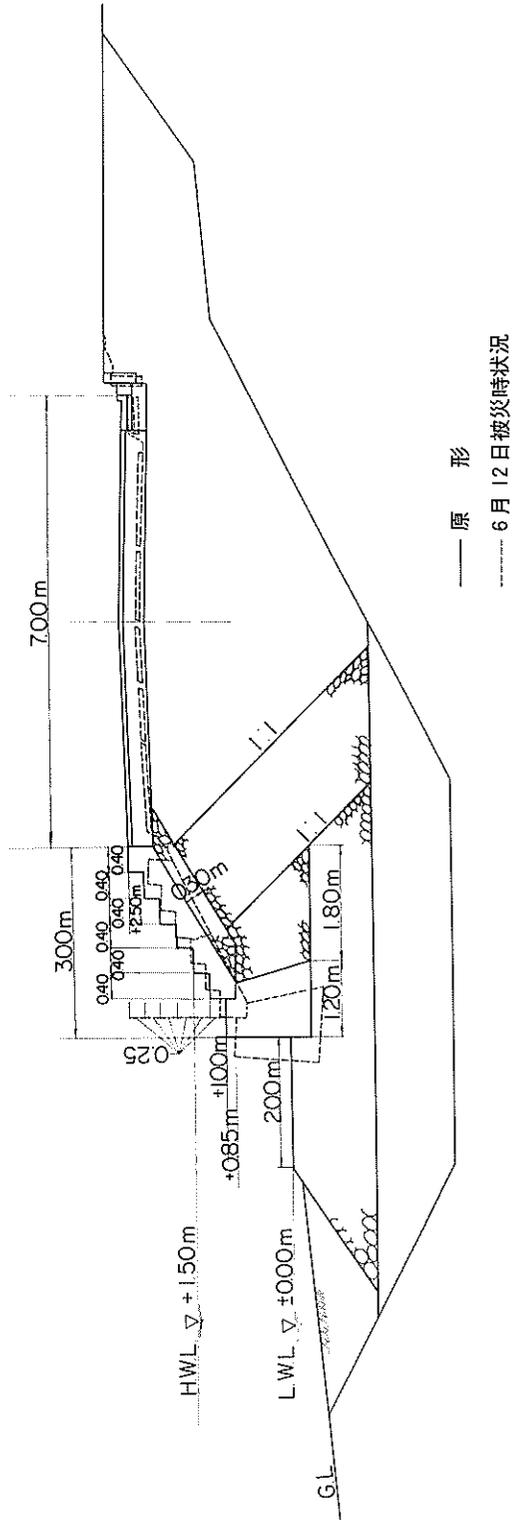
図-4・2・22 - 0.5m物揚場(図番④)その1  
被災断面と原断面の比較

表-4.2.10に示したように、その1断面のすべり出しは、全域にわたり生じ、20~70cm程度の大きさとなっている。沈下もすべり出しとはほぼ比例して生じ、最高で5.4cmとなっている。この表に示したこう配は、この物揚場が、円形すべりによりすべり出し、沈下が生

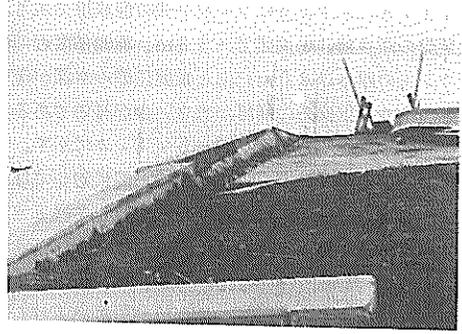
写真一4.2.37には、側方の小口止工の前傾および背後野積場の沈下、亀裂を示す。

写真-4・2・37 小口止工の前傾および野積場の沈下、亀裂

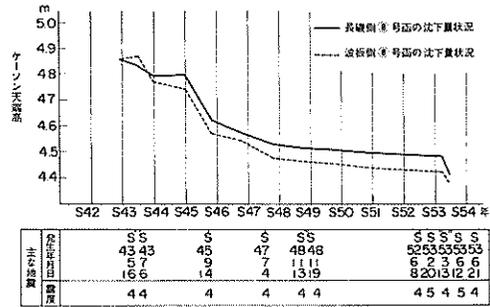
図-5.1.6 ケーソン天端高さの変化(8号函)

津波防波堤は、今回の地震によって最大約7cm沈下した。ただし上部工、ケーソンおよび捨石マウンドの状況は、調査が行われた結果、特に地震による損傷は認められなかった。なお防波堤の天端高さは、今日の地震による沈下の結果でも、まだ直ちに機能上支障が生じる程度には至っていない。

図-5.1.5は、津波防波堤の建設後の沈下の状況（ケーソン天端高さの変化）を防波堤の縦断方向に示したものである。図をみると波板側、長磯側ともほぼ対称的な沈下を示し、共に8号函付近の沈下が最も大きい。図-5.1.6は、波板側と長磯側の8号函の天端高さの年月毎の変化を示したものである。参考までに図の下に震度4以上の地震の発生日月を併記してある。この図から分かるように、今回の地震の翌日53年6月13日測定したケーソンの天端高さは、地震前の3月24日に測定した高さより、波板側で約5cm、長磯側で約7cm沈下し、従来の沈下の傾向と明らかに不連続になっている、今回の地震のために沈下が生じたことを示している。
