TECHNICAL NOTE OF  
THE PORT AND HARBOUR RESEARCH INSTITUTE  
MINISTRY OF TRANSPORT, JAPAN

No. 461      Sept. 1983

小松島港及び名古屋港における鋼管杭の腐食調査

## Corrosion Surveys of Steel Pipe Piles at Komatsujima and Nagoya Harbours

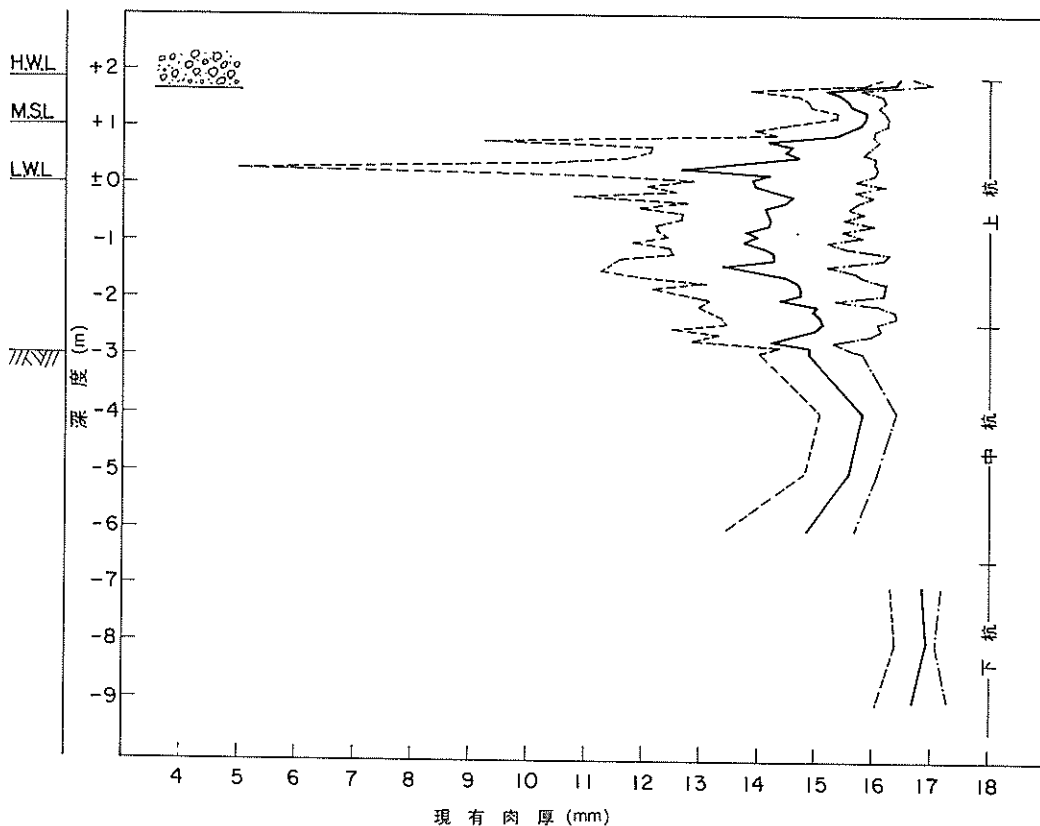
図-2.1 鋼管杭の腐食傾向(1)（小松島港，農協飼料栈橋）

調査鋼管杭の現有肉厚を深度方向について示すと、図2.1（杭No.1）、図-2.2（杭No.2）のとおりである。杭No.1、杭No.2とも両図に示すように、上杭、中杭、下杭の3本からなっており、各組の初期肉厚は明らかでない。したがって、上杭（+2.2m～+2.45m）の初期肉厚は、コンクリート中（杭No.1：+1.85m～+1.75m、杭No.2：+2.15m～+2.05m）の最大値5個の平均値を、下杭（-6.5m～-10.3m）の初期肉厚は、海泥中（杭No.1：-7.05m～-8.05m、杭No.2：-6.95m～-7.95m）の最大値5個の平均値を用いた。算出した初期肉厚は、次のとおりである。

通常、腐食の面から見て、上杭の肉厚を厚く、下杭の肉厚を薄くするように考えられるが、ここに測定された肉厚は一般的考え方と合っていない。このへんの事情は当所の設計、建設資料がないので不明である。コンクリートをハクリした状態を見ると測定による誤差は認められず、海泥中も同様であった。

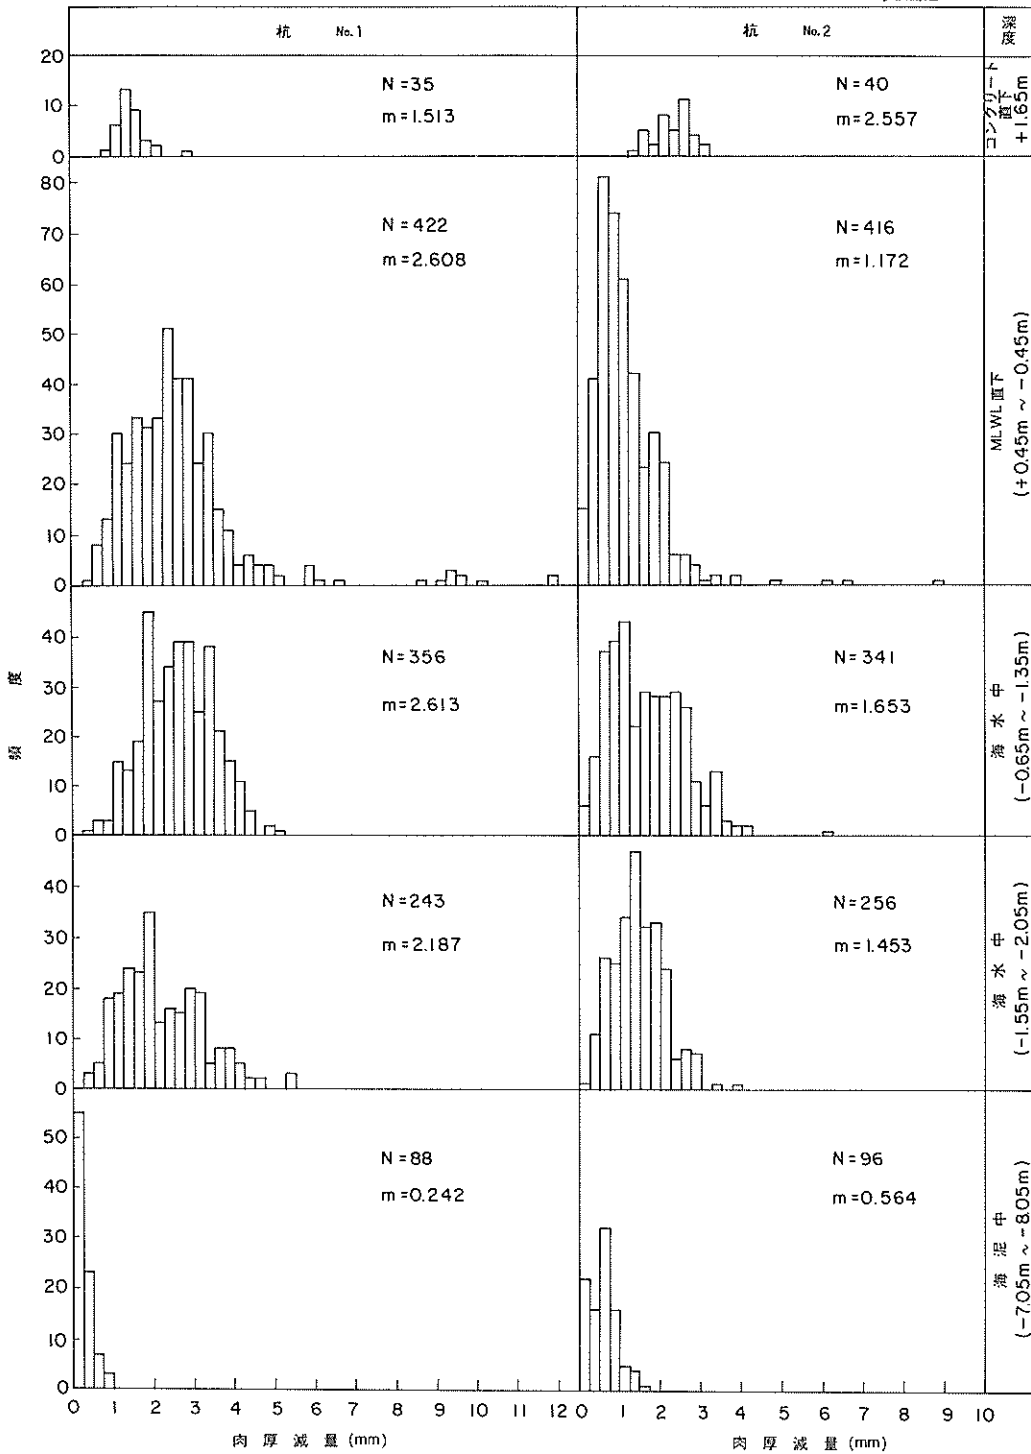
図-2.3 肉厚減量の度数分布図(腐食期間17年)

よってこのように測定した初期肉厚を用いて、コンクリート直下(+1.65m)、平均干潮面直下(+0.45m ~ -0.45m)、海水中上部(-0.65m ~ -1.35m)、海水中下部(-1.55m ~ -2.05m)、海泥中(-7m ~ -8m)の肉厚減量を算出した。各環境における鋼管杭の肉厚減量を度数分布に示すと、図-2.3のとおりである。同図によると、度数分布曲線の違いが目立つのは、平均干潮面直下である。すなわち、肉厚減量の出現頻度の最も高いのは、杭No.1 (接触側)では2.25mm ~ 2.50mmであったが、杭No.2 (接触側でない)では0.50mm ~ 0.75

mmであった。また、分布の右側裾野を比較すると、杭No.1では12mm付近まで肉厚減量が存在したが、杭No.2では9mmの範囲までであった。

腐食期間を17年(昭和40年~昭和57年)として各環境の腐食速度を算出すると表-2.2のとおりであった。ただし、杭内面の腐食量は杭外面の腐食量に比べて非常に小さいので、本報に示す腐食量(肉厚減量、腐食速度)は、杭外面についての値とみなせる。コンクリート直下(+1.65m)では、平均腐食速度は0.087mm/y ~ 0.150mm/y、最大腐食速度は0.168mm/y ~ 0.409mm/yであった。飛沫帯の腐食速度0.3mm/y(平均)、0.5mm/y(最大)に比べて+1.65mでの値は若干小さかった。これは、+1.65mがHWL(+1.85m)下のためである。海水中の平均腐食速度は、杭No.1(接触側)で0.1mm/yを越え、杭No.2(接触側ではない)で0.1mm/y以下であった。海水中の最大腐食速度は、杭No.1,

No.2 とも 0.2 mm/y 以上であり、平均干潮面直下部では 0.5 mm/y 以上であった。平均干潮面直下の最大腐食速度がこのように大きかったのは、杭No.1 では防舷材による摩耗の影響（写真-1,2）、杭No.2 では海洋生物下の孔食（写真-1.3）によるものとみられる。海泥中の平均腐食速度は、0.01 mm/y~0.03 mm/y であり、最大腐食速度は 0.05 mm/y 程度であった。

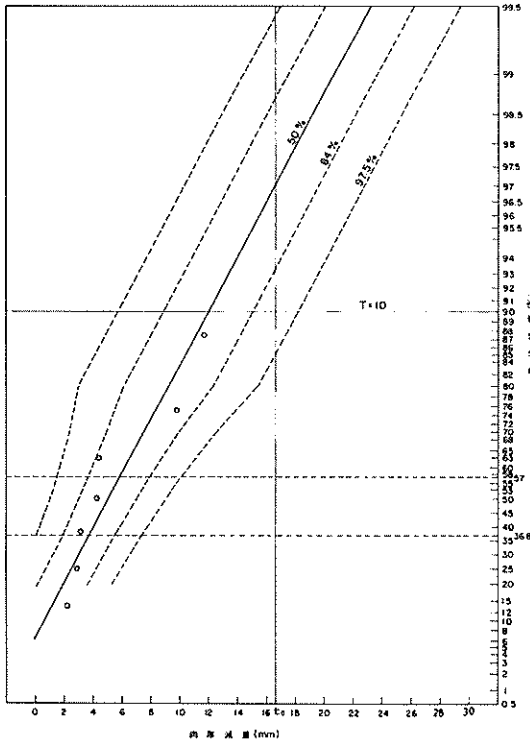
図-2.4 肉厚減量の極値分布  
(小松島港, 杭No.1, +0.25m)

杭No.1の+0.25 mの杭面には、写真-2.2 に示すように、防舷材（古タイヤ）の接触により腐食が集中した。+0.25 mの切り取り片（10 cm×15 cm）の肉厚測定値42点をランダムに7グループに分け、各グループごとの最大肉厚減量を選んだ。次に、7箇の最大肉厚減量を大きさの順に並びかえて順序統計量とし、プロット位置  $F(x)$  及び規準化変数  $y$  を付表-2.1 のようにまとめた。付表-2.1の数値を用いて  $F(x) \sim x$  を極値確率紙にプロットすると、図-2.4のように、測定値がほぼ直線となり、最大腐食量の分布はグンベル分布に従っていることがわかった。そこで、プロットした値に対する回帰直線を最小二乗法を用いて、次式のように得た。図-2.4に

回帰直線を実線で示した。併せて、同図に、 $\pm 1\sigma \pm 2\sigma$ の管理曲線を点線で示した。杭No.1は接舷側の杭10本の中の1本であるから、防舷材の接触面のみを対象とした場合接舷側の+0.25 mの再帰期間は  $T = \frac{15}{10} \times 10 = 10$  となる。したがって、図-2.4のx軸に平行に  $T = 10$ を

通る直線を引き、回帰直線及び管理曲線との交点を求めることによって、最大腐食量は次のように推定される。

確率 (%)	最大肉厚減量 (mm)	最大腐食速度 (mm/y)
50	12.00	0.706
84	15.12	0.889
97.5	18.24	1.073

極値プロットから、初期肉厚の16.66mmと $T=10$ の直線との交点が $2\sigma$ の管理区間に入っていることがわかる。この結果、調査施設における接舷側杭の+0.25mでは、穴の発生の可能性はあったと推察される。

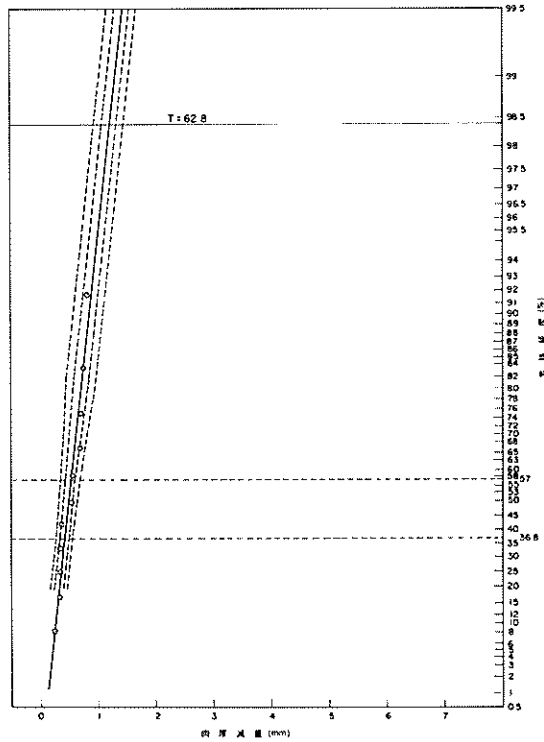
図-2.5 肉厚減量の極値分布  
(小松島港, 杭No.1, 海泥中)

図-2.5に回帰直線を実線で示し、併せて、 $\pm 1\sigma$ ,  $\pm 2\sigma$ の管理曲線を点線で示した。接舷側杭の海泥中の再腐期間 $T = \frac{30\pi \times 10}{15} = 62.8$ となる。ただし、30:杭の直径(cm), 15:試験片の切取幅(cm), 10:杭本数、図-2.5より、 $T=62.8$ のときの最大腐食量の推定値は、次のとおりである。

確率 (%)	最大肉厚減量 (mm)	最大腐食速度 (mm/y)
50	1.22	0.072
84	1.35	0.079
97.5	1.48	0.087

極値プロットより、最大肉厚減量が1.48mm以下である確率は97.5%と高率であり、杭の初期肉厚17.10mmからみて穴の発生はほとんど考えられない。

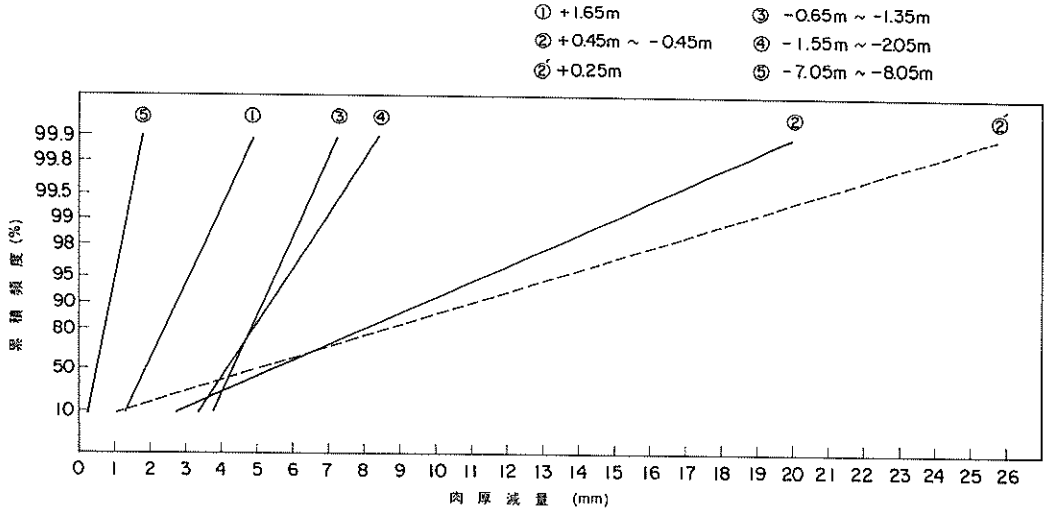
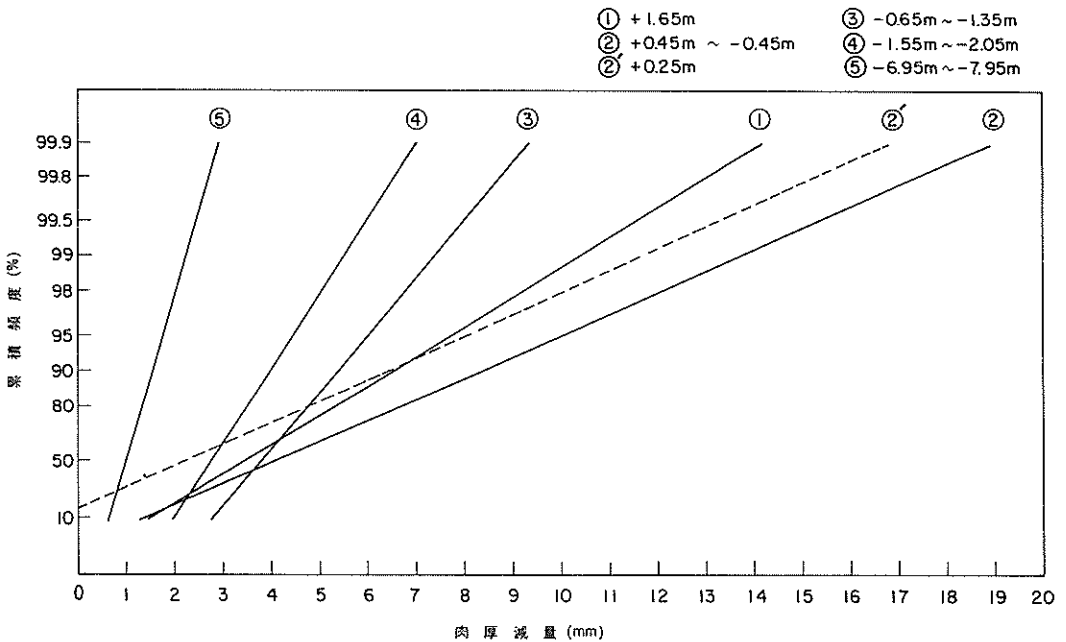
の環境毎に、杭No.1と杭No.2の肉厚測定値について、極値プロットの回帰直線を示すと、図-2.6（杭No.1）、図-2.7（杭No.2）のとおりである。なお、図中の回帰直線は、(1)、(2)と同じく、極値プロットした点に適合するように最小二乗法で求めた。点線は、参考として、+0.25mの回帰直線を示した。両図から、回帰直線  $x = \frac{1}{\alpha}$

$y + \lambda \frac{1}{\alpha} = b$  の値を比較すると、杭No.1と杭No.2間では平均干潮面直下、海水中、海泥中では大差ないが、コンクリート直下では杭No.2の方が杭No.1より大き目であった。環境別にbの値を比較すると、平均干潮面直下の値が最大であった。

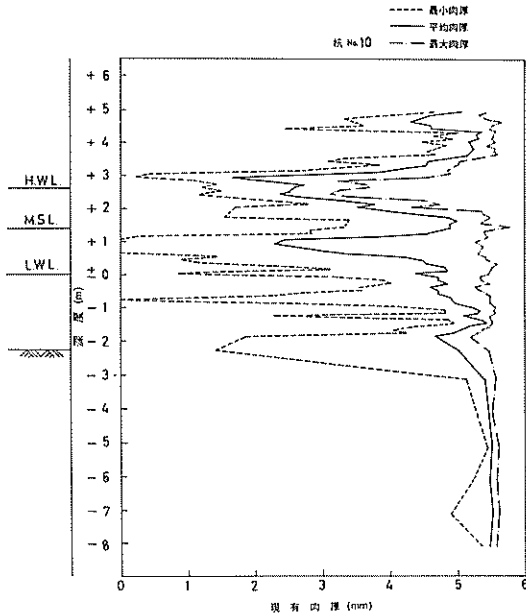
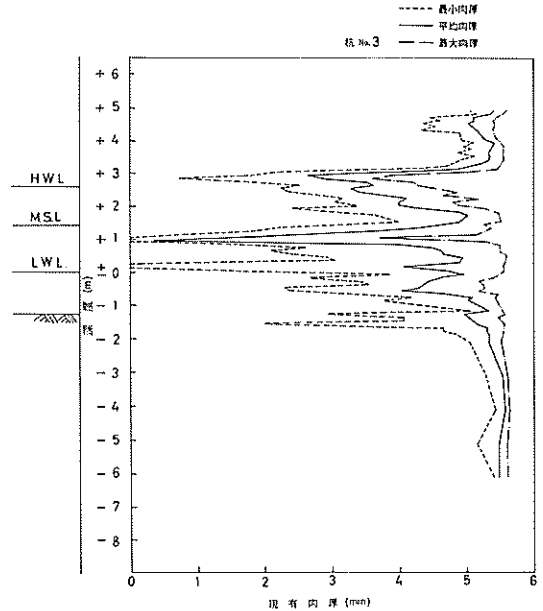
調査鋼管杭の現有肉厚を深度方向について示すと、図3.1（杭No.3）、図-3.2（杭No.10）のとおりである。ただし、両図の海泥面は調査時の深度で、初期に比べて多少浅くなっている。平均現有肉厚をみてみると、杭の腐食が著しかったのはHWL付近とMSL～LWL間であった。両深度の平均現有肉厚は2～3mm程度であったが、杭No.3のMSL～LWL間では平均現有肉厚は0mmに近かった。初期肉厚を5.8mmとして鋼管杭の腐食量を算出した。各環境における鋼管杭の肉厚減量を度数分布に示すと、図-3.3のとおりである。杭No.3と杭No.10とも類似の度数分布曲線を示した。各環境の中で、肉厚減量の出現頻度の最も高かったのはMSL付近であった。また、分布の右側裾野が最も広がったのはMLWLであり、最も狭かったのは海泥中であった。腐食期間を13年として、各環境の腐食速度を算出すると、表-3.2のとおりであった。表中、平均干潮面付近及び海水中上部で最大腐食速度が0.446mm/y以上となっているのは、この部位ではすでに穴が発生しており穴の発生期間が明らかでないことを意味する。平均腐食速度は、飛沫帯で0.2～0.26mm/y、平均干潮面付近で0.22～0.26mm/y、その他では0.1mm/yもしくは0.1mm/y以下であった。最大腐食速度は、海気帯で0.11～0.26mm/y、飛沫帯で0.4～0.43mm/y、平均干潮面付近で0.4～0.45mm/y以上、海泥中で0.05～0.07mm/y、その他で0.16～0.33mm/yであった。

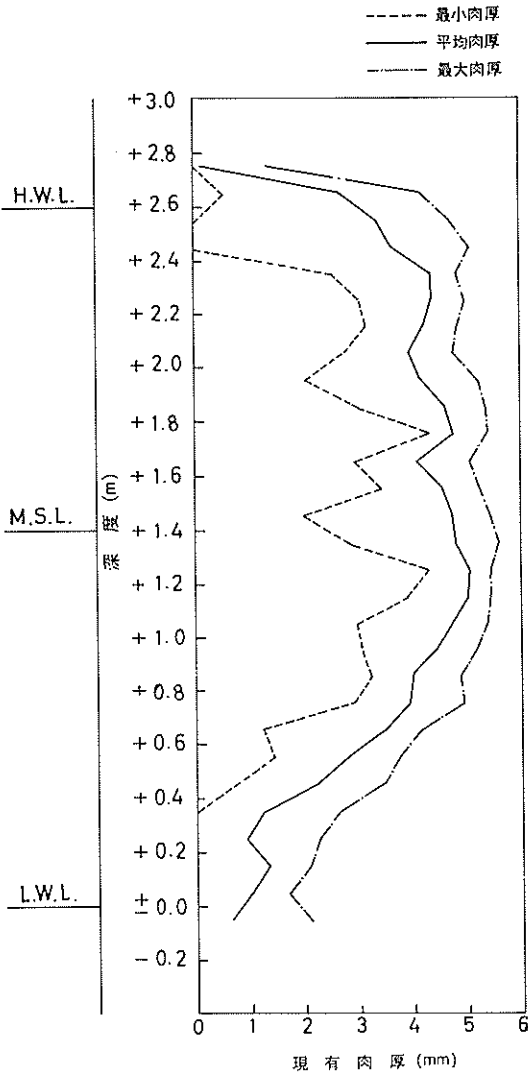
図-3.4 山形鋼の腐食傾向  
(名古屋港9号地南側棧橋)

表-3.3に山形鋼の腐食量を示す。表-3.3では上側が肉厚方向、下側が幅方向の腐食量である。山形鋼の腐食量は肉厚方向に比べて幅方向で大きく、特に、飛沫帯及び海水中上部の最大腐食速度は幅方向の方が肉厚方向より10倍以上大きかった。肉厚方向の腐食傾向を図-3.4に、幅方向の腐食傾向を図-3.5に示す。なお、鋼管杭、山形鋼とも塗装されていたが、塗装の防食効果はあまり認められなかった。

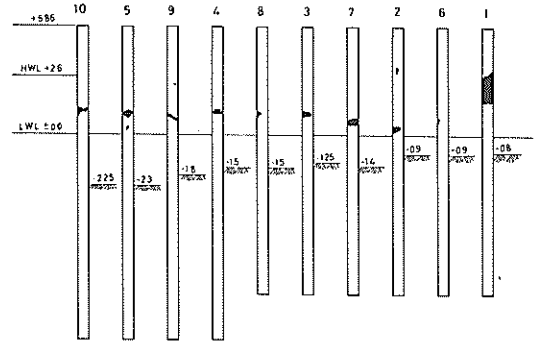
図-3.6 名古屋港9号地南側棧橋における鋼管杭の穴の発生状況(黒い部分: 穴の発生ヶ所)

り, 平均干潮面直下付近では穴が発生していた。穴の発生状況を図-3.6 に示す。脱錆後の試験片の様態を写真-3.2 ~ 3.9 (鋼管杭), 写真-3.10~写真-3.11(山形鋼) に示す。

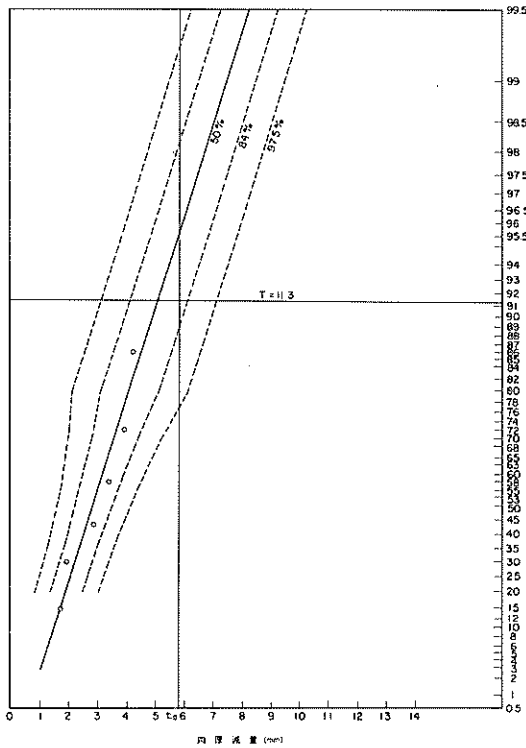
図-3.7 肉厚減量の極値分布  
 (名古屋港, 杭No.3, +0.85m)

肉厚測定値120点をランダムに6グループに分け, 各グループごとの最大肉厚減量を選んだ。これら6箇の最大肉厚減量を大きさの順に並びかえて順序統計量とし, プロット位置 $F(x)$ 及び規準化変数 $y$ を付表-3.1のようにまとめた。付表-3.1の数値を用いて,  $F(x) \sim x$ を極値確率紙にプロットすると, 図-3.7のように測定値がほぼ直線となった。プロットした値に対する回帰直線は次式の通りであった。

図-3.7に回帰直線を直線で示す。併せて, 同図に $\pm 1\sigma$ ,  $\pm 2\sigma$ の管理曲線を点線で示した。杭No. 3は調査棧橋の杭10本の中の1本であるから, +0.85mの再帰期間 $T = \frac{2.163 \text{ cm} \times \pi \times 10}{15 \text{ cm} \times 4} = 11.3$ となる。再帰期間に相当する回帰直線及び管理曲線の値から, 最大腐食量は次のように推定される。

確率 (%)	最大肉厚減量 (mm)	最大腐食速度 (mm/y)
50	5.047	0.388
84	6.039	0.465
97.5	7.030	0.541

極値プロットから, 初期肉厚の5.8mmと $T = 11.3$ の直線との交点が $2\sigma$ の管理区間に入っている。この結果, 調査棧橋の+0.85mでは穴の発生の可能性はあったと推察できる。

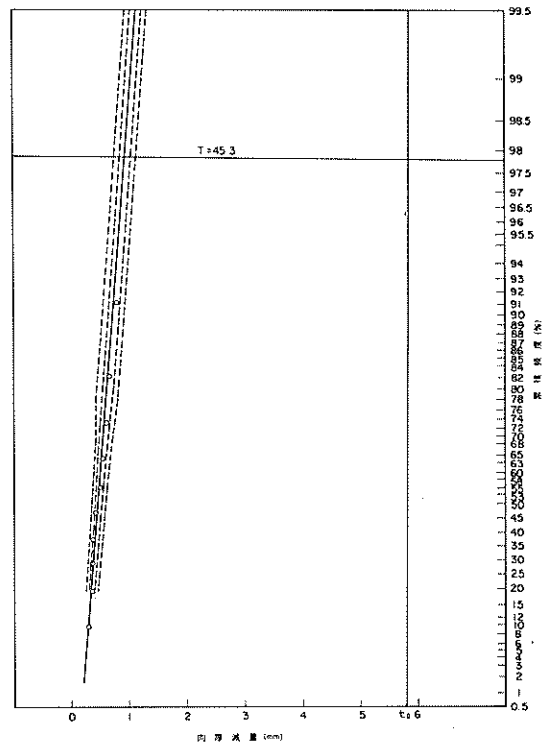
図-3.8 肉厚減量の極値分布  
 (名古屋港, 杭No.3, 海泥中)

図-3.8 に回帰直線を実線で示し、併せて、 $\pm 1\sigma$ 、 $\pm 2\sigma$ の管理曲線を点線で示した。海泥中の再帰期間  $T = \frac{21.63 \times \pi \times 10}{15} = 45.28$  のときの最大腐食量の推定値は、次のとおりである。

確 率 (%)	最大肉厚減量 (mm)	最大腐食速度 (mm/y)
50	0.906	0.070
84	0.997	0.077
97.5	1.088	0.084

極値プロットによれば最大肉厚減量が1.088mm以下である確率は97.5%と高率であり、杭の初期肉厚5.8mmからみて穴の発生はほとんどない。

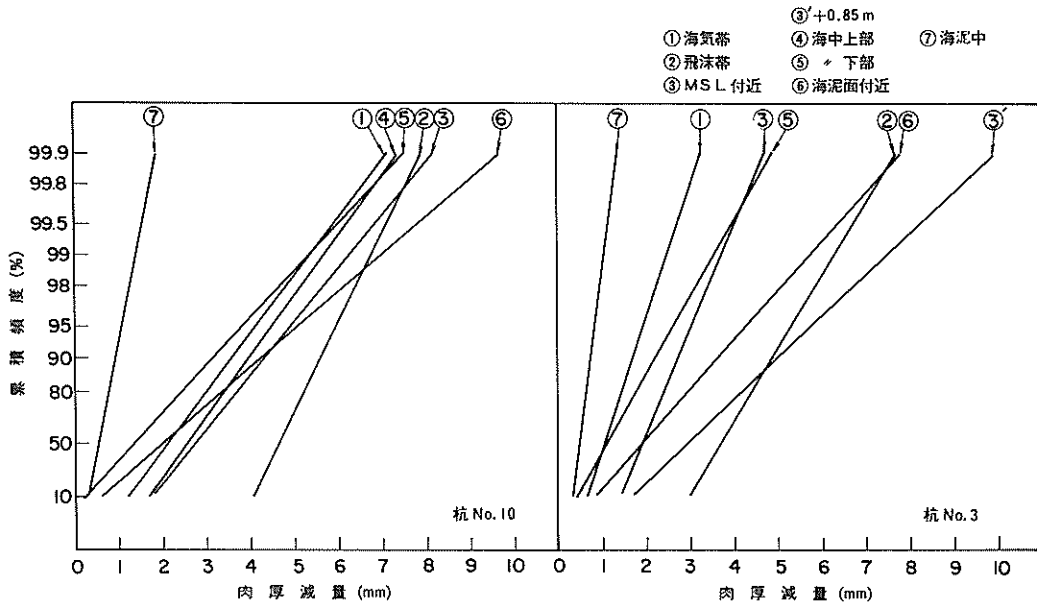
図-3.9 肉厚減量の極値分布(名古屋港, 杭No.3, 杭No.10)

海気帯、飛沫帯、平均水面、海水中(上部、下部)、海泥面付近、海泥中の環境ごとに、杭No.3と杭No.10の肉厚測定値について極値プロットの回帰直線を示すと、図-3.9のとおりである。なお、平均干潮面直下部(No.3, No.10)と海水中上部(No.3)では鋼管杭に穴が発生していたので、図-3.9には両環境の回帰直線が含まれていない(ただし、No.3のみ+0.85mの回帰直線を

示した)。図-3.9 からNo. 3とNo. 10の回帰直線  $x = \frac{1}{\alpha} y + \lambda$  の  $\frac{1}{\alpha} = b$  の値を比較すると、海気帯、平均水面、海水中下部ではNo. 3の方が大き目であったが、飛沫帯、海泥面付近、海泥中ではNo. 3とNo. 10は近似した。環境中では、海泥中のbの値が最も小さく、+0.85m(平均干潮面直下)のbの値が最も大きかった。

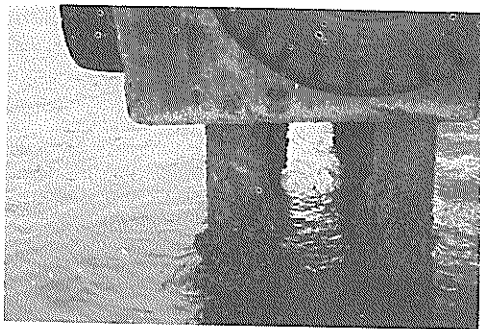
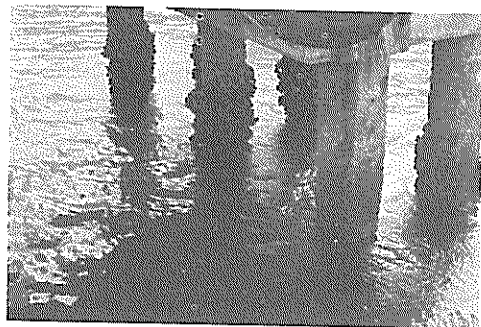
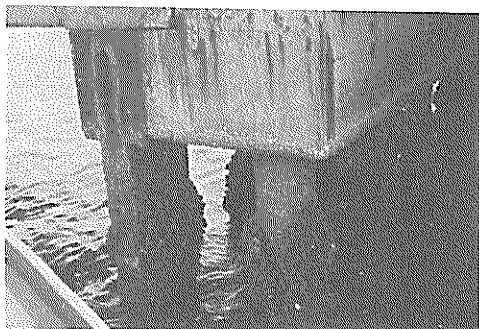
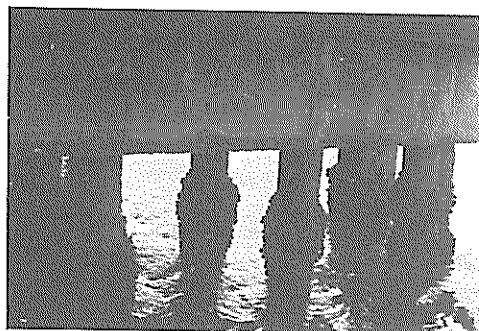
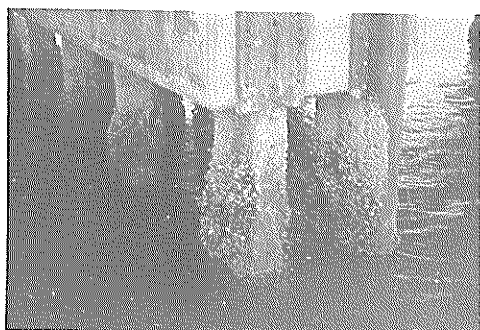
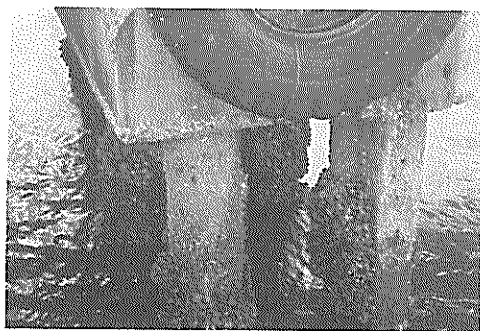
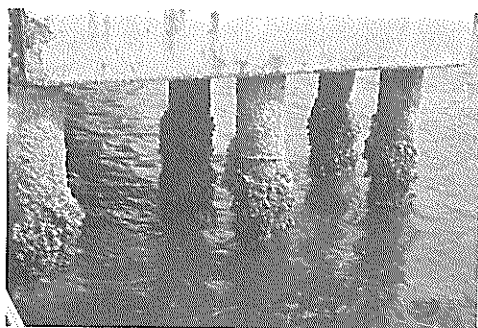
写真-2.1 引抜き前の杭面（海水上）（小松島港）

引抜き前の杭面（海水面上）を写真-2.1 に示す。なお、写真-2.1 の撮影方向は付図-2.4 によった。杭No.1 の海水面上は防舷材（古タイヤ）による摩耗によって海洋生物が除去され、赤さびが発生していた。杭No.2 の海水面上は、海洋生物（ふじつほ）に厚く覆われていた。引抜き後陸上に横たえた杭の状況を写真-2.2（杭No.1）、写真-2.3（杭No.2）に示す、杭No.1の+0.25 m付近には、溝状の腐食跡がみられた。これは、タイヤの接触跡である。平均干潮面下でこのように付着物（海洋生物+さび層）が除去されたとき、除去された鋼材面の電位が除去されなかった鋼材面の電位に比べて約80mV 卑となる。この結果、除去された鋼材面がアノードとなり、脱錆箇所腐食が集中することになると解釈される。杭No.1 と杭No.2 とも、-2.45 mの箇所溶接跡がみられた。溶接部が上杭と中杭の継ぎ目である。溶接部には、17年後でも溶接の肉盛が十分に残っていた。海泥中では、杭面は海泥に覆われており、海泥下の杭面は平滑であった。写真-2.4に脱錆した試験片を示す。

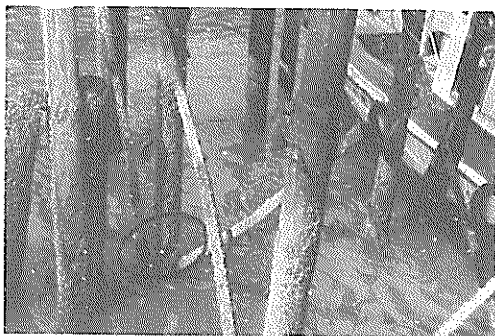
引抜き前後の杭面を写真-3.1に示す。海面上では塗膜の痕跡はほとんど認められず全面錆層に覆われてお

鋼管杭の穴の発生状況(1)

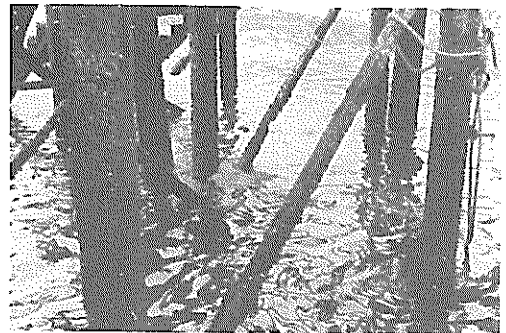
鋼管杭の穴の発生状況(2)

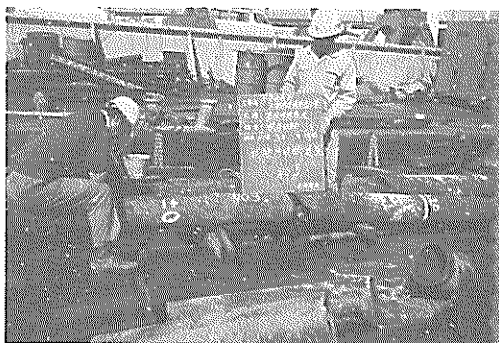
引抜鋼管杭(杭No.3)の穴の発生状況  
(+1.0m付近)
