No. 472 Dec. 1983

1982年浦河沖地震港湾被害報告

運輸省港湾技術研究所

The Damage to Port Facilities by the 1982 Urakawa-oki Earthquake

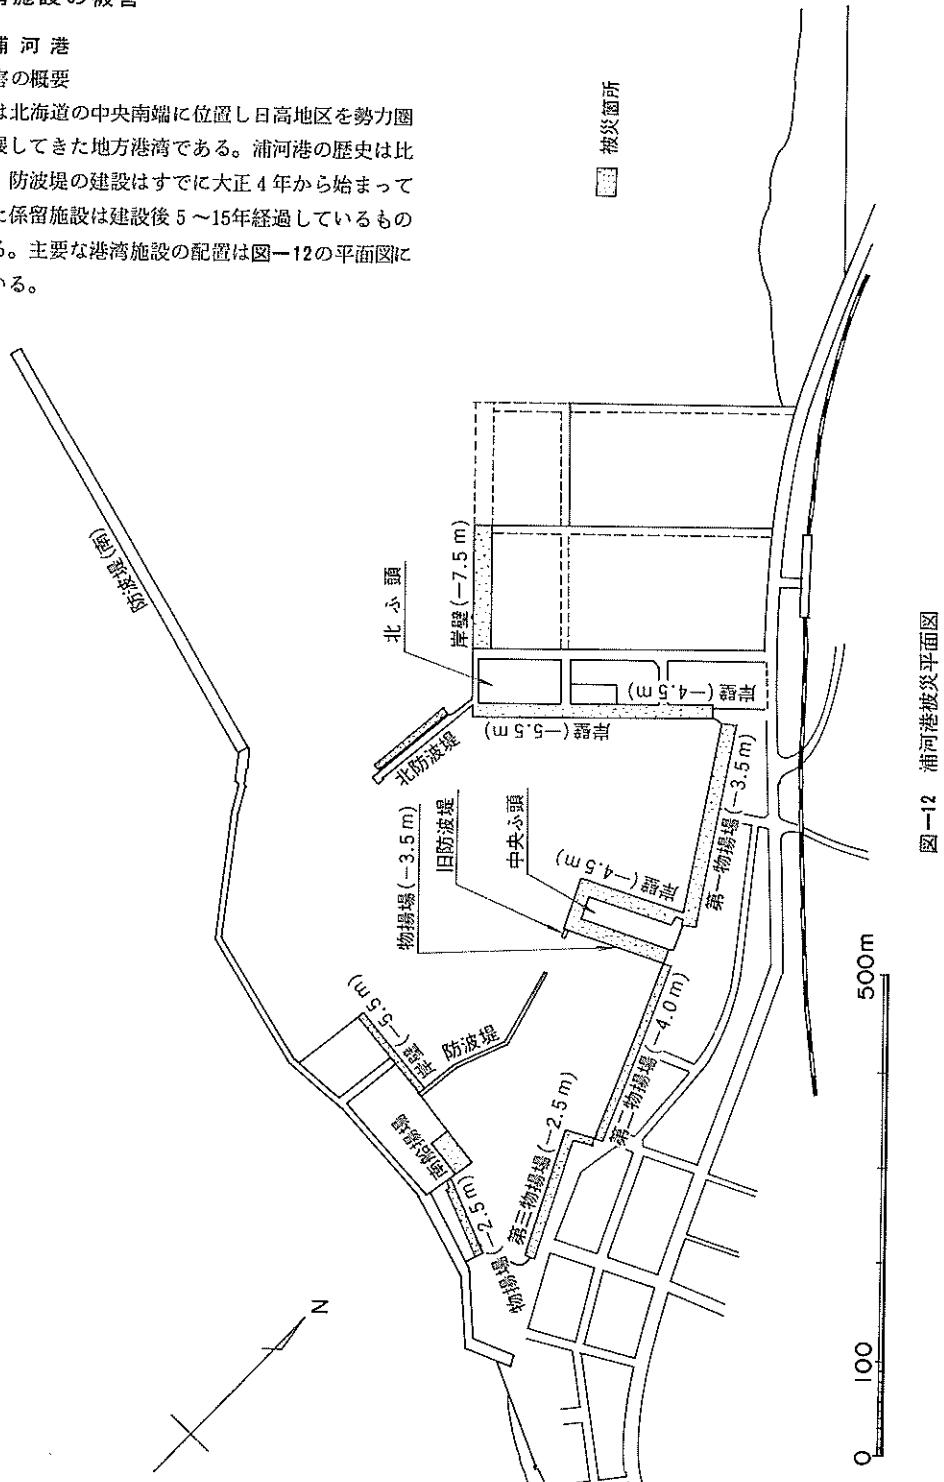
図-12 浦河港被災平面図

地震による被害は図-12に示すようにほとんどすべての施設に及んでいるが、内容的には岸壁本体工及び上部工の小規模な滑動、エプロンの沈下が生じたる被害であって、被害程度は比較的小規模なものであったと言えよう。

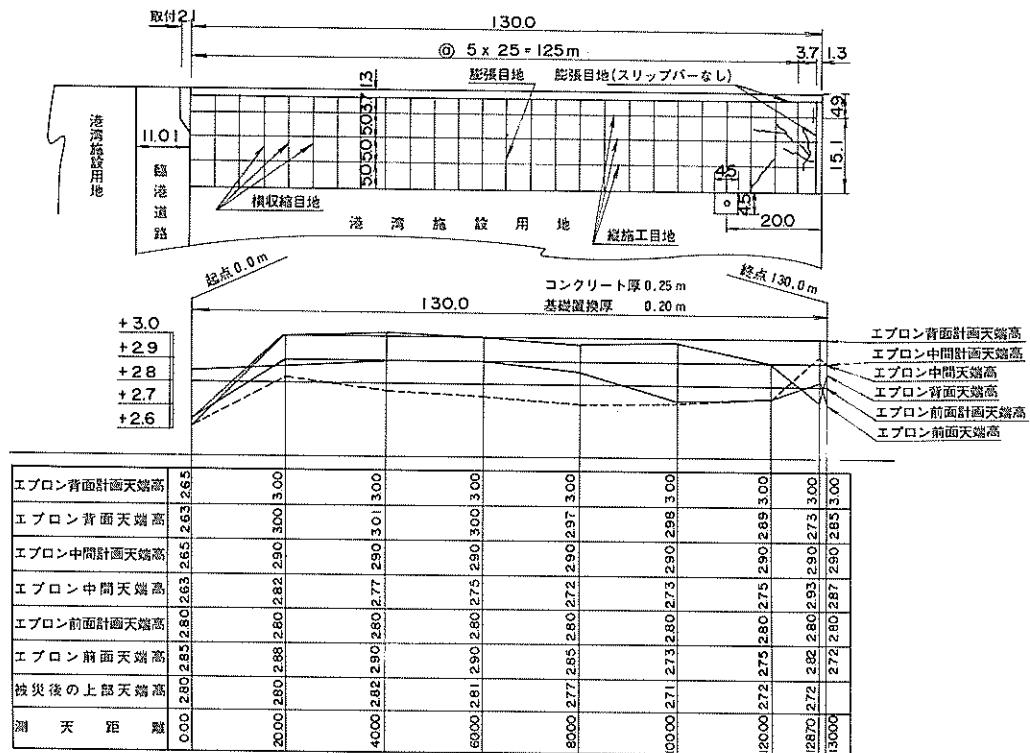
図-18 北ふ頭-7.5m岸壁被災状況図

構造様式は場所打コンクリート型の重力式構造である。その標準断面図は図-16に、構造物の設計条件は表-12に示すとおりである。なお、この岸壁は、消波構造になっている。その構造は、図-16に示すように本体工前面の+1.5mから-4mの間が法線方向に1m間隔で凹状になっている。そのへこみの深さは1mである。この岸壁の被災はエプロンの沈下である。図-17には被災断面図(図-18において起点から60mの位置)、図-18には被災平面図を示す。図-18からわかるように、エプロンの

沈下は全体的に見られるが、エプロン中間部の沈下が比較的大きく最大で18cmの沈下が見られた(写真-1)。なお、この岸壁の被災の特徴として、埋立土中に含まれている頁岩が水を含んでもろくなり、その状態で地震を受けたため埋立土が全体にわたって沈下したことがあげ

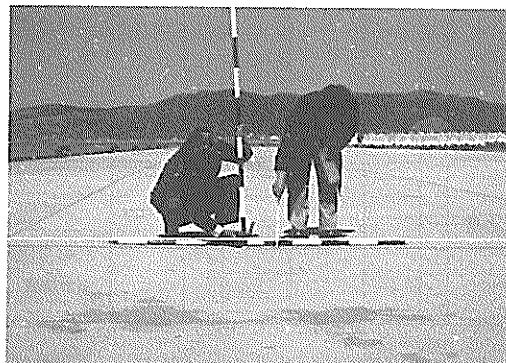
写真-1 北ふ頭-7.5m岸壁(エプロン中央部の沈下)

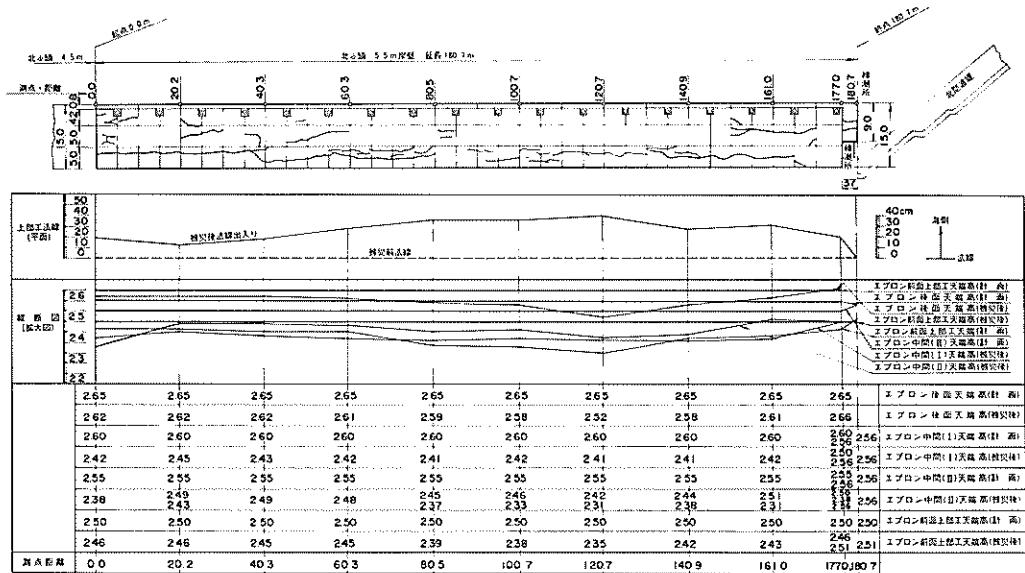
図-21 北ふ頭-5.5m岸壁被災状況図

起点から 161 m の位置)を取り出し、その状況を示したものである。図-21はエプロンの法線のはらみ出し状況沈下状況およびきれつの状況を示したものである。図-21から明らかなように、岸壁法線は全体的にはらみ出し、最大で 40 cm のはらみ出しが見られた。また上部工には同時に沈下も見られ、最大で 15 cm の沈下量が計測されている。これらの被災は図-20に示すように本体が滑動、沈下したため生じたものと思われる。エプロンのきれつは図-21に示すとおりエプロン全体にわたっており、きれつは最大で、幅 15 cm 程度、段差 20 cm 程度であった。写真-2 はエプロンのきれつの状況を示すものであるが、このきれつは現在はエプロンの下に埋められている旧堤体(図-19参照)の法線とはほぼ一致していることから、旧堤体が基礎となっている写真-2 の右半分のエプロンは沈下せず、その後裏込めをした左半分のエプロンのみが沈下したものと考えられる。エプロンの沈下状況については図-21に示しているが、沈下量は最大で 19 cm であった。

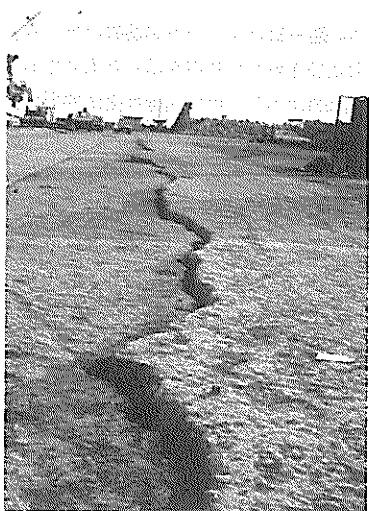
写真-2 北ふ頭-5.5m岸壁(エプロンのき裂)

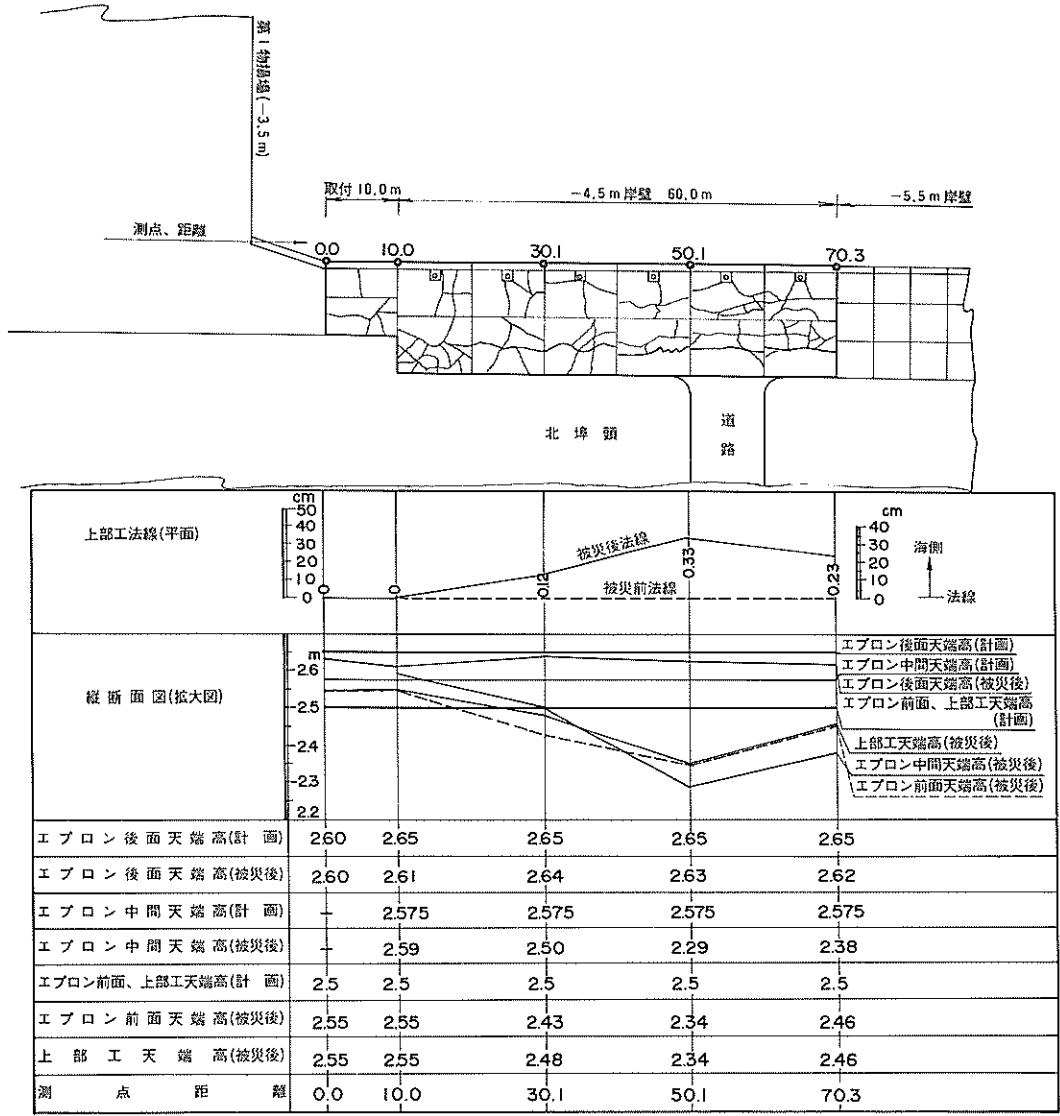
図-24 北ふ頭-4.5m岸壁被災状況図

構造様式はL型ブロック型の重力式構造である。図-22は標準断面図、表-14は設計条件を示している。この岸壁は前述の-5.5m岸壁と隣接しているため、被害状況も-5.5m岸壁と類似したものになっており、岸壁法線のはらみ出し、エプロンの沈下、きれつが被害の主たるものである。図-23は代表的な被災断面(図-24において、起点から50.1mの位置)の被災状況を示したものである。図-24は法線のはらみ出し状況、エプロンの沈下、き裂の状況を示したものである。図-24によれば、法線のはらみ出しが最大の位置では上部工の沈下量も最大になっており、16cmの沈下が見られた(図-23)。エプロンのきれつは図-24に示されるようにエプロン全面にわたっているが、-5.5m岸壁と同様大きなきれつは旧堤体の法線に沿って生じているのが特徴である。また、エプロンの沈下はエプロンの後面ではほとんどなく、エプロン中間部で最も大きくなっている。最大沈下量は28cmであった。

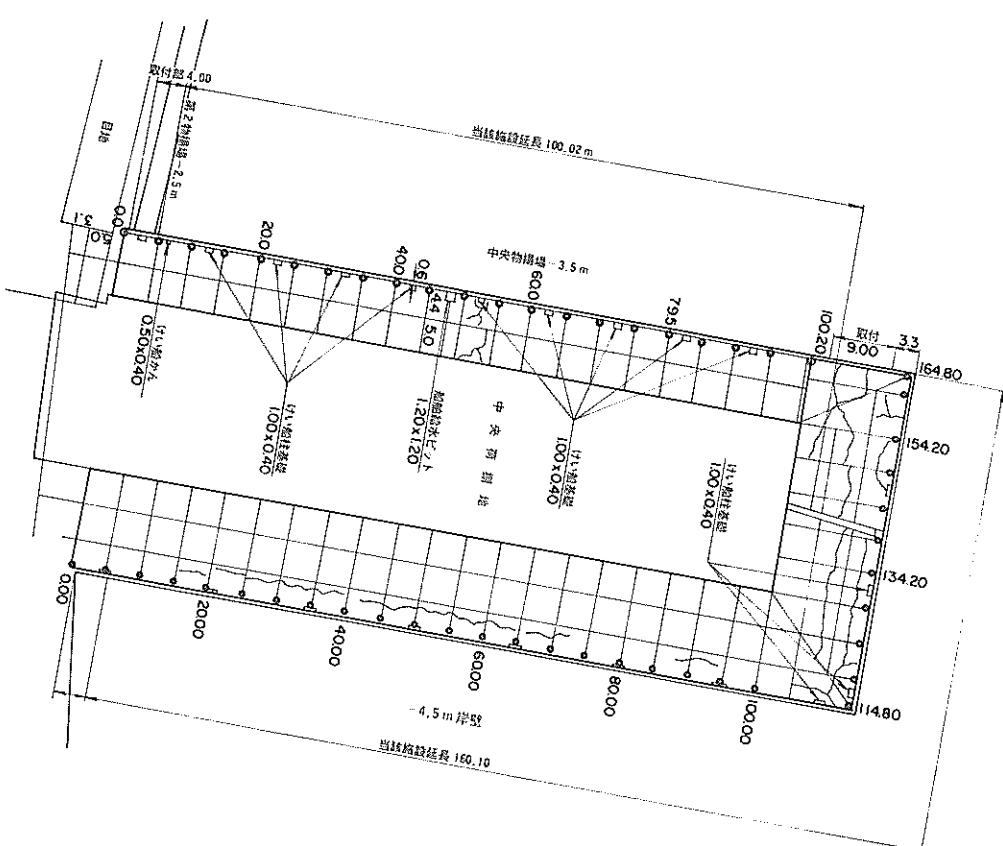
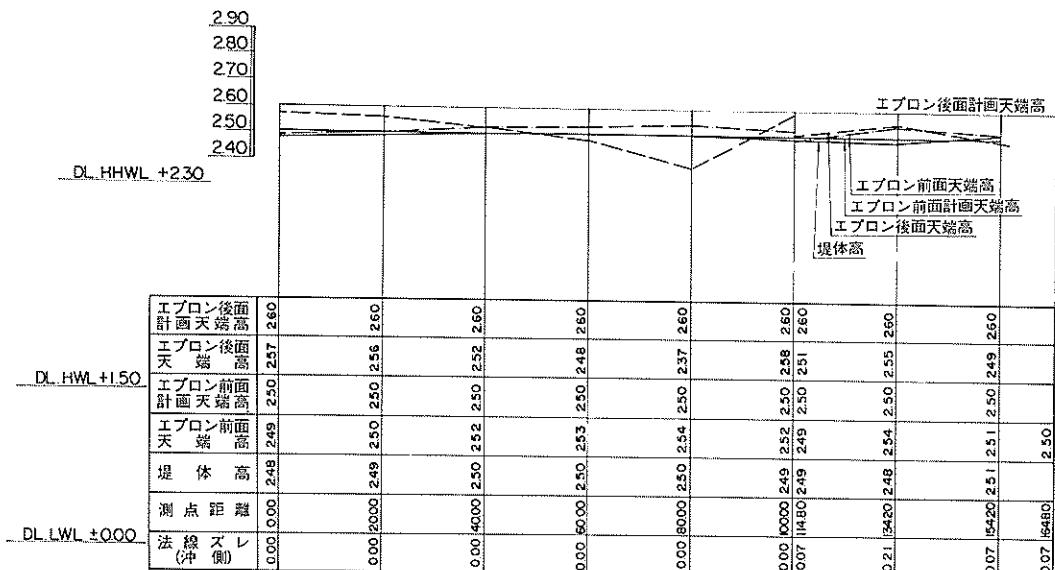
図-27 中央ふ頭-4.5m岸壁及び-3.5m物揚場被災状況

構造様式はケーソン型の重力式構造である。図-25は標準断面図、表-15は設計条件を示している。被災としては岸壁法線のはらみ出し、エプロンの沈下、きれつがあげられる。図-26は代表的な被災断面（図-27において起点から134.2mの位置）を示し、図-27および図-28は法線のはらみ出し状況、沈下、きれつの状況を示したものである。この岸壁では基線から114.8mの位置（図-27参照）までは軽微なエプロンのき裂が生じた程度で

あったが、114.8mから164.8mの区間では岸壁法線が最大で21cmはらみ出し、エプロンの沈下は最大で23cm程度であった。写真-3はエプロンの沈下状況を示したものである。

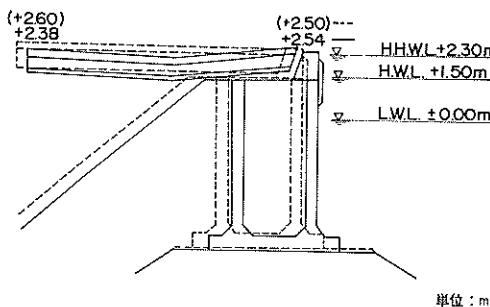
図-30 中央ふ頭-3.5m 物揚場被災断面の一例

構造様式はケーソン型の重力式構造である。なお、本施設の標準断面図は図-29、設計条件は表-16に示してある。この岸壁は浦河港の中でも最も大きな被災を受けた施設の一つである。被災としては岸壁法線のはらみ出し、及びエプロンの沈下が主であった。図-30は代表的な被災断面(図-27において起点から60m位置)を示しており、図-31には法線のはらみ出し状況、エプロンの沈下状況をまとめている。図-32は岸壁法線のはらみ出しの状況を図示したものである。図-32から明らかのように、この岸壁は両端が第2物揚場および旧波防堤で固定されているため、両端の法線移動はなく中央部の法線

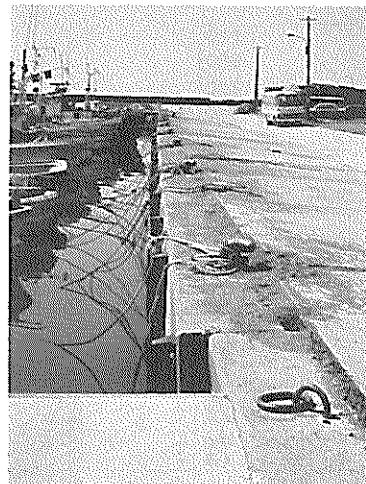
移動量が大きくなっている。図に示すように最大はらみ出し量は 54cm である。写真-4 は法線の変位状況を示したものである。エプロンは図-31 に示すように中間部及び後面部が沈下し、前面部ではエプロンがはね上がっている傾向が見られた。沈下量は最大で 25 cm 程度である。

写真-4 中央ふ頭-3.5m 岸壁(岸壁のせり出し)

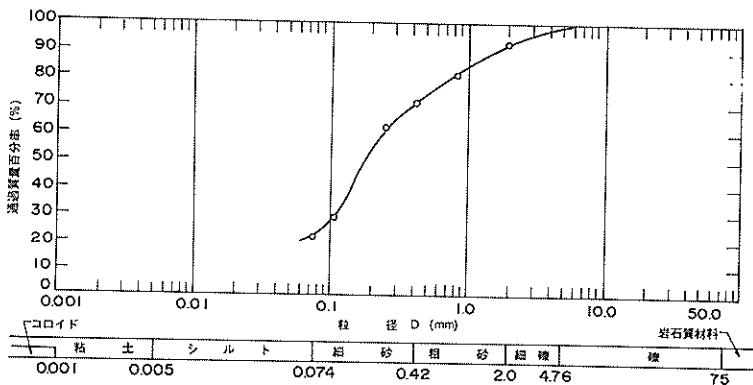
図-33 噴砂の粒径加積曲線（浦河港）

った。なお、エプロンのきれつはこの岸壁では見られなかった。なお、エプロン後端から約2～3mの位置の埋立地で茶褐色および灰色のシルト混り砂の噴砂がみられた。この噴砂現象は小規模なもので、かつ図-29からわかるように物揚場本体工からかなり離れているため、この液状化が本体工の被害の主要因であるとは考えられない。

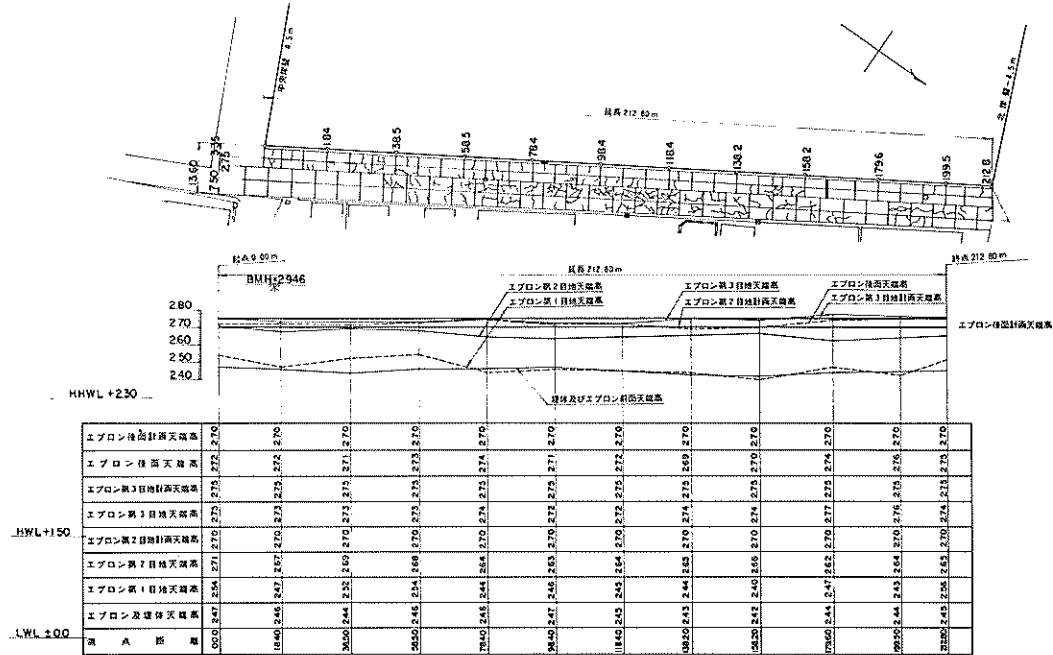
図-35 第一物揚場 (-3.5m) 被災状況図

しも若干（最大2.5cm程度）見られたが軽微であった。図-34は代表的な被災断面（図-35において起点より、98.4mの位置）を示したものである。エプロンの沈下、き裂の状況は図-35に詳細に示してある。

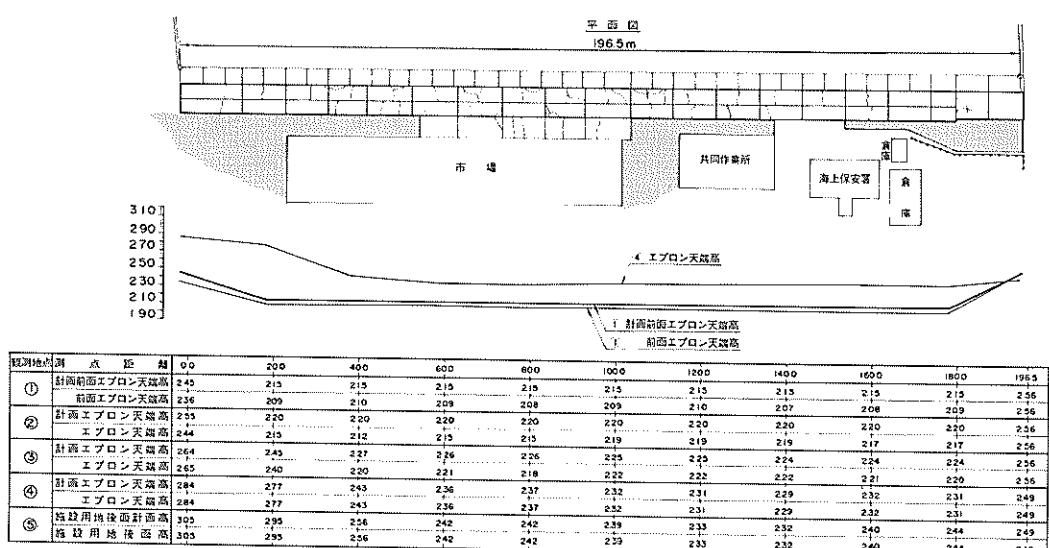
図-37 第二物揚場 (-4.0m) 被災状況図

構造形式は場所打コンクリート型の重力式構造である。標準断面図は図-36、設計条件は表-17に示す。本施設の被害は軽微でエプロンの沈下が最大で8cm程度、き裂が若干見られる程度であった。図-37にはエプロンの沈下状況およびき裂の状況を示してある。

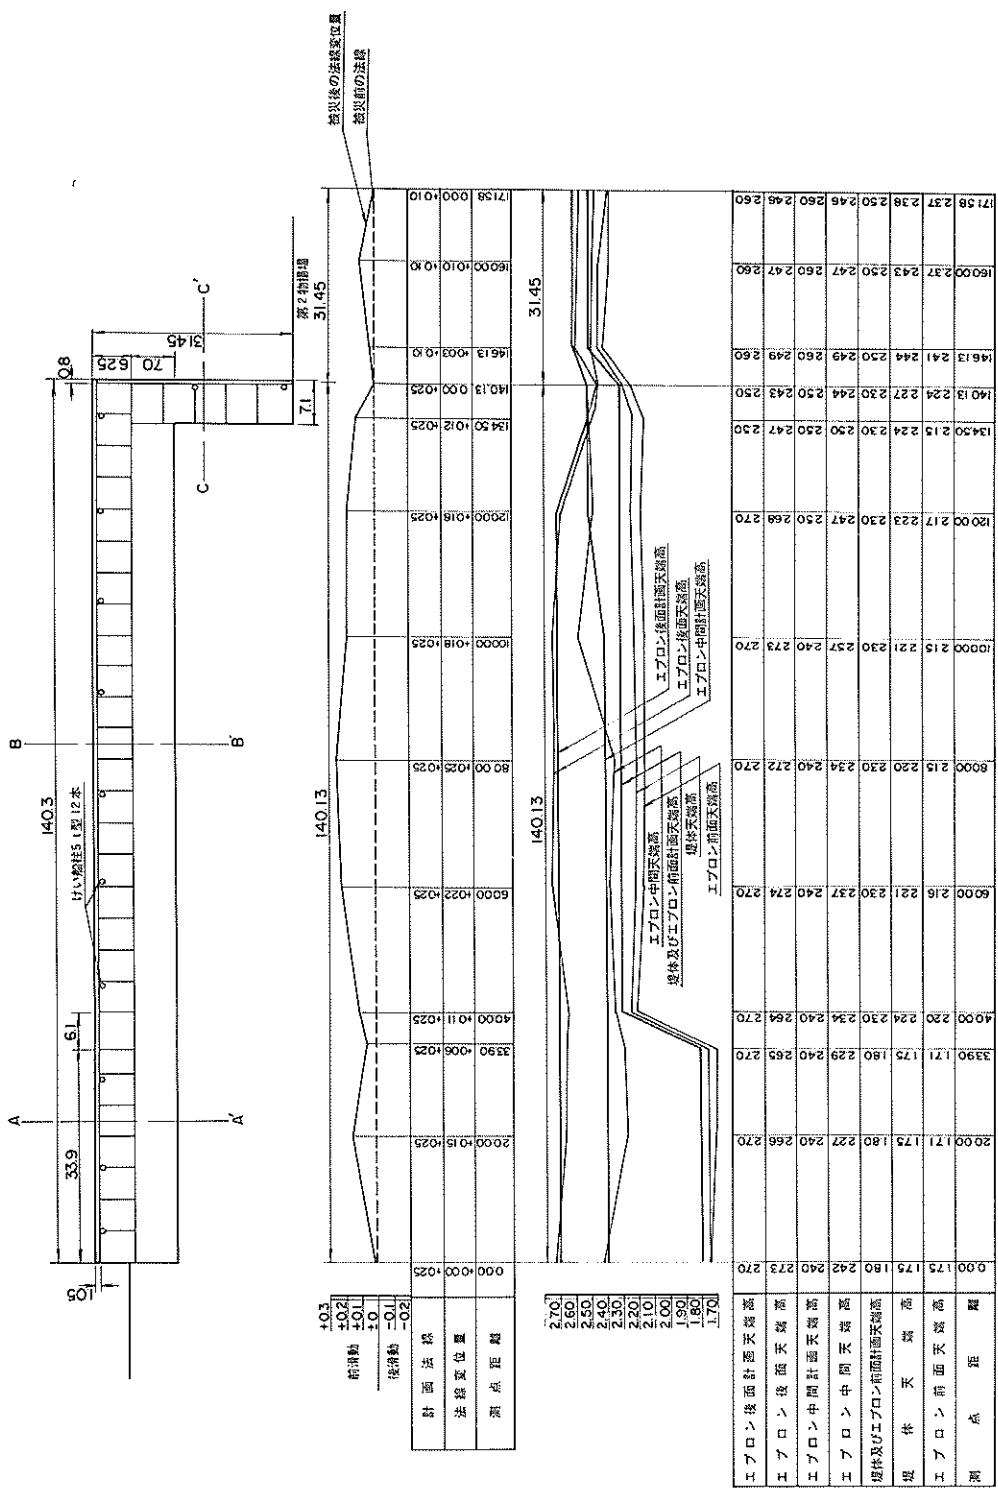
図-39 第三物揚場（-2.5m）被災状況図

構造形式はL型ブロック型の重力式構造である。被害は物揚場法線のはらみ出し、エプロンの沈下、き裂であった。図-38は代表的な被災断面(図-39において起点から80mの位置)を示したものである。図-39は法線の変位状況、エプロンの沈下状況をまとめたものである。図-39によれば、法線のはらみ出し量は中央部では大きくなっている、最大25cmである。エプロンは前面部での沈下が相対的に大きく最大で15cm程度の沈下が見られた。

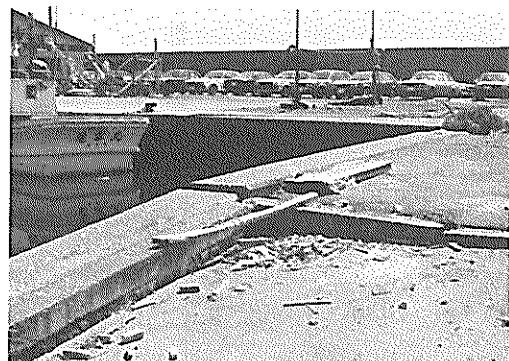
施設の標準断面図を図-40に示す。この施設ではコンクリート舗装部が沈下、き裂の被害を受けた。図-41は代表的なコンクリート舗装部(図-42において起点から20mの位置)の被災断面図を示したものである。図-42は舗装部の沈下状況を全般的に示したものであるが、沈下量は最大で40cmであった。なお、写真-5はコンクリート舗装部の沈下状況の一例を示したものである。

写真-5 南船揚場(スラブの沈下)

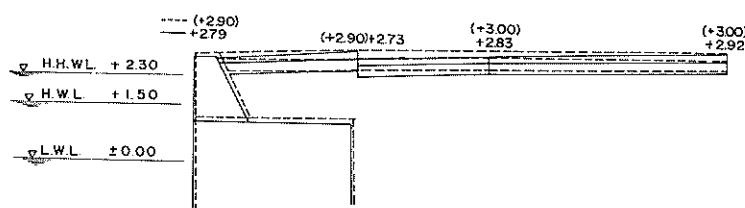
図-44 南ふ頭-5.5m岸壁被災断面の一例

構造形式はケーソン型の重力式構造である。図-43は標準断面図である。被害は岸壁法線のはらみ出しとエプロンの沈下、き裂である。図-44は代表的断面(図-45において起点から20mの位置)を示している。

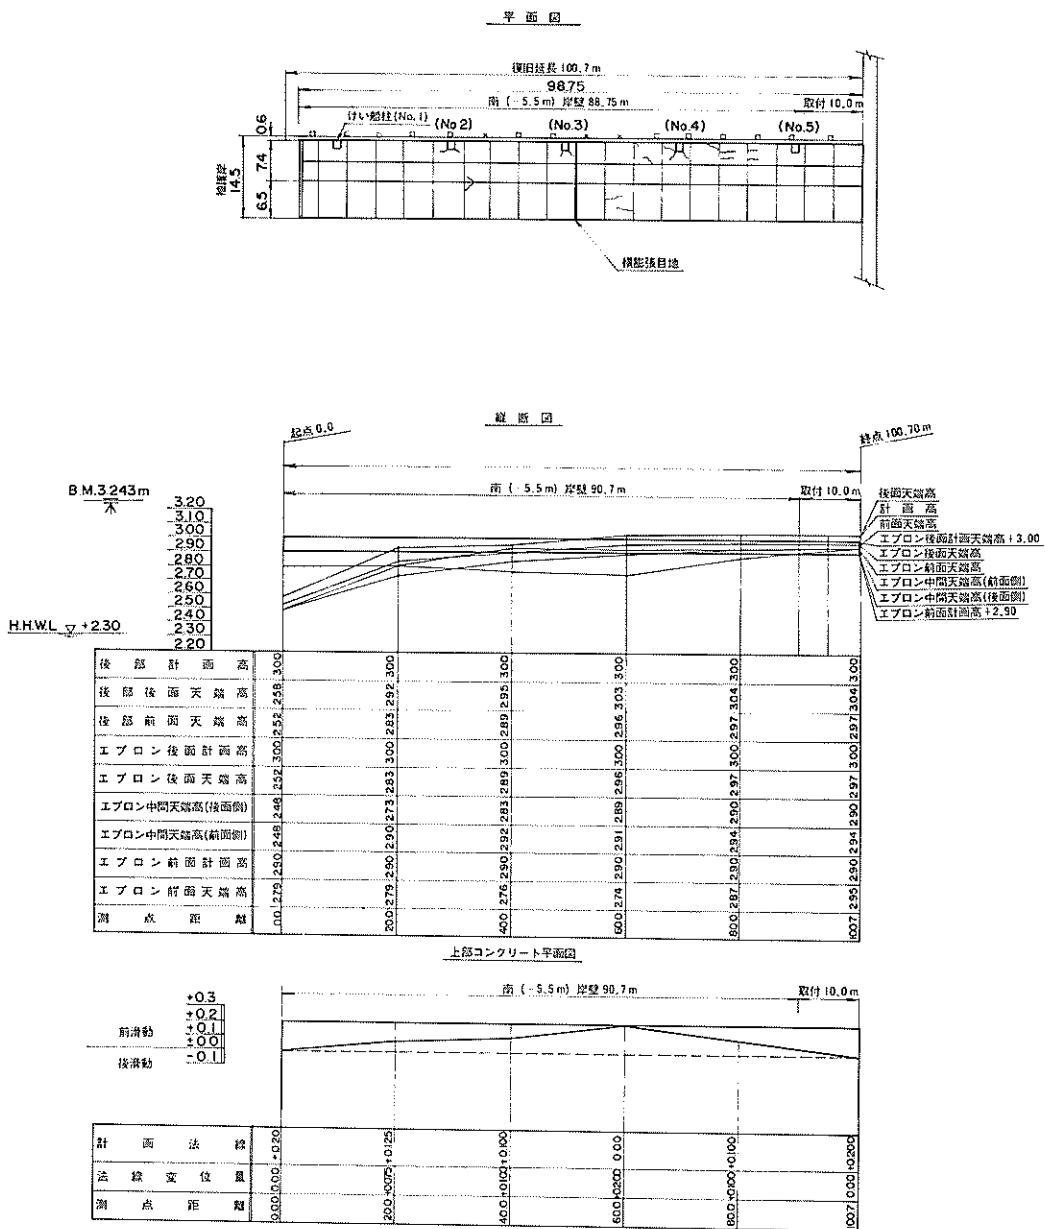
図-45 南ふ頭 - 5.5m岸壁被災状況図

図-45には岸壁法線のはらみ出し状況、エプロンの沈下状況、き裂の発生状況を示している。この図より明らかのように、法線は岸壁両端では変位がなく、中央部ほど変位が大きくなっている。最大変位は基線より60mの位置で生じ、20cmである。エプロンの沈下は起点部で大きく、最大42cmに達している。

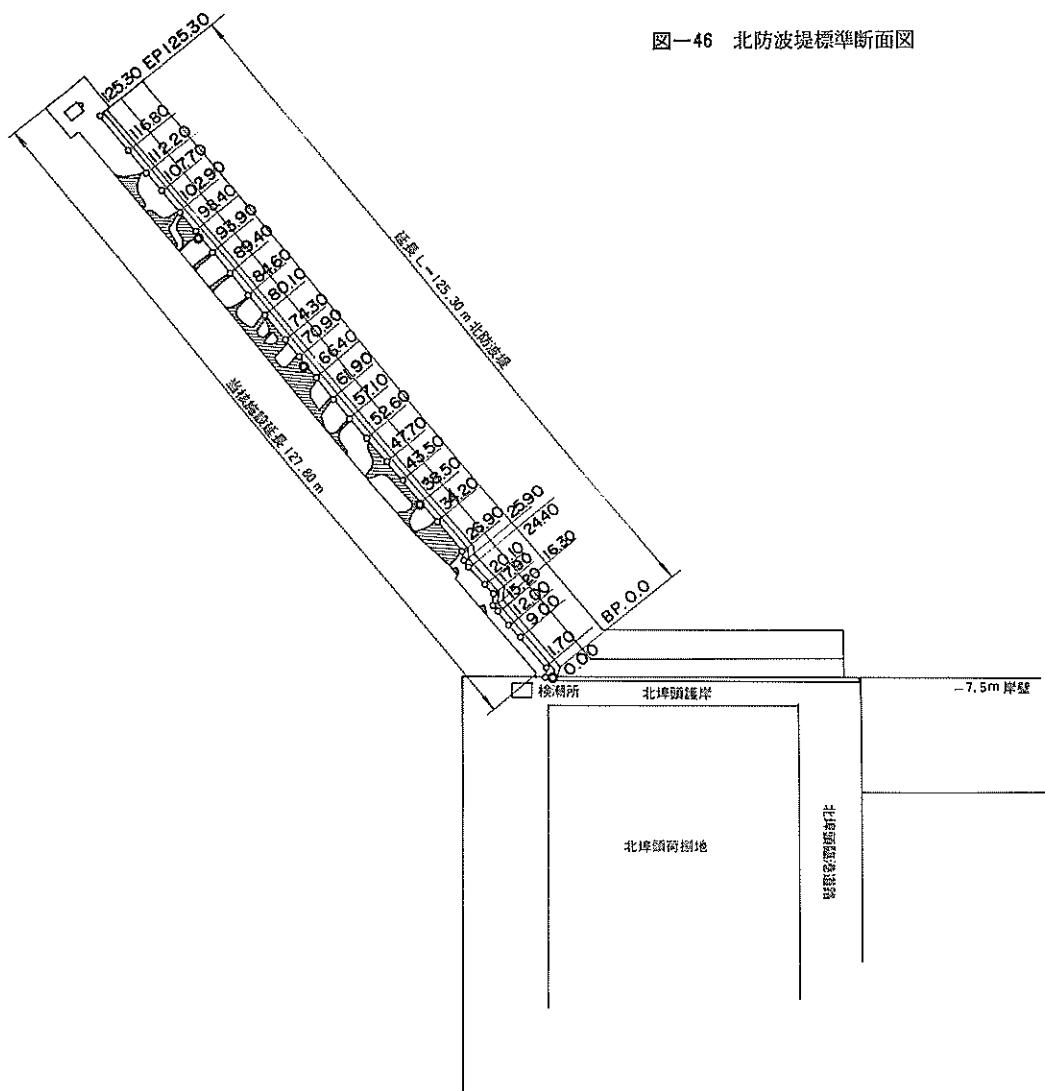
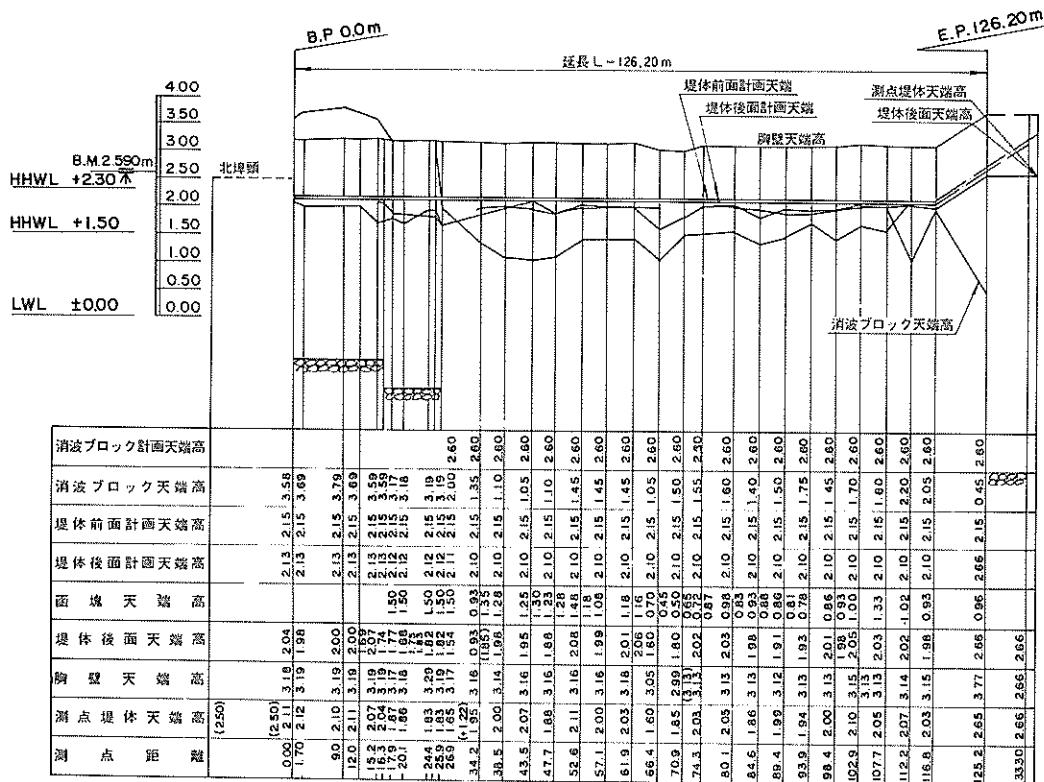
図-48 北防波堤被災状況図

構造形式はケーソン式直立堤である。この防波堤の被害は前面の消波ブロックの沈下である。図-46は代表的断面(図-47において起点から74.3mの位置)の被災状況を示したものである。図-47は平面図、図-48は消波ブロックの沈下状況を示している。図-47からわかる

ように消波ブロックの沈下は防波堤のほぼ全面にわたっており、最大沈下量は1.5mであった。なお、防波堤本体の沈下、移動等の被害は見られなかった。

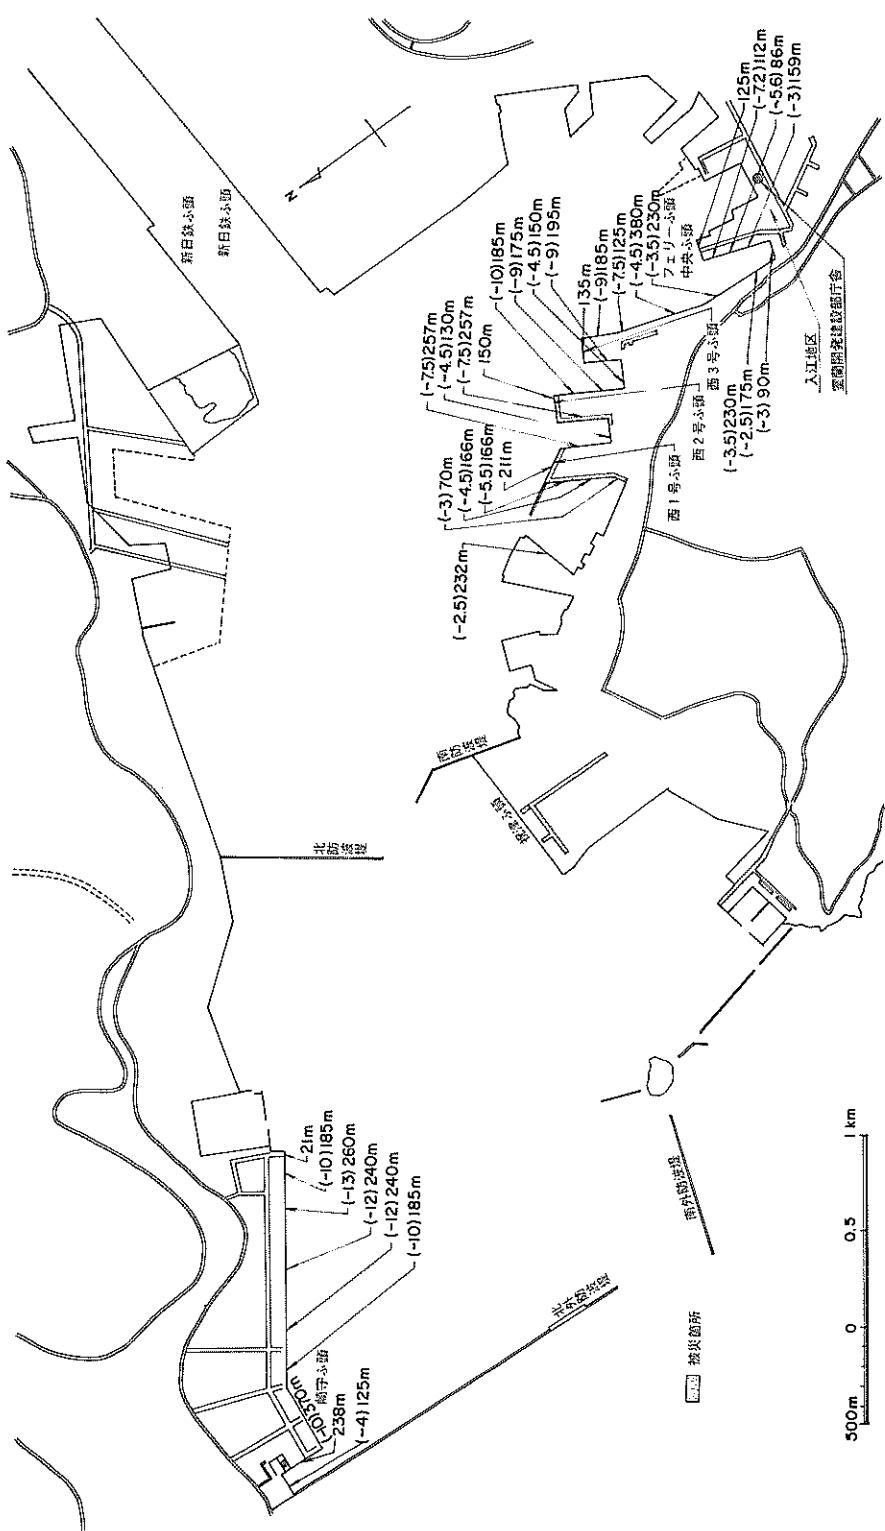
図-49 宝蘭港被災平面図

地震による被害箇所は図-49に示してあるが、被害は限られた数箇所のみに見られ、しかも内容的にもエプロンの沈下、き裂が主で全体的に小規模な被害であったと言える。表-18は室蘭港の港湾施設の被害概要を一覧表にしてまとめたものである。同表中の被害の程度は表-11の評価基準によっている。

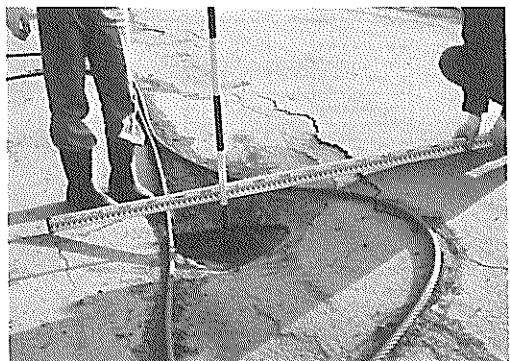
生じ、このき裂は岸壁の全延長に及んでいる。エプロンのき裂の発生状況および沈下の状況は図-54に示す。沈下量は最大で17cm程度であった。写真-6はエプロンのき裂の状態を示したものであるが、写真からも明らかなようにき裂を境にして、そこより背後部分が一様に沈下している。図-51～図-53の断面図によれば、これらのき裂が生じている箇所はちょうどケーソンの後端部に一致していることから、地震動により、背後の埋立土がしまり、ケーソン端部にき裂が生じたものと考えられる。なお、ケーソン本体の滑動は見られなかった。またエプロン上には、写真-7に示すような陥没が数箇所に見られたが、エプロンを取り除いて点検した結果では土砂の吸い出し現象は見られなかった。

写真-7 西一号ふ頭西側岸壁 (エプロンの陥没)

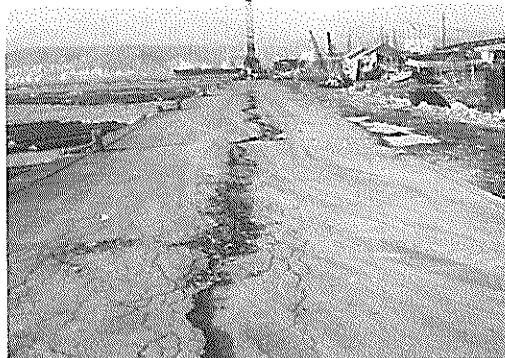
写真-6 西一号ふ頭西側岸壁 (エプロンのき裂)

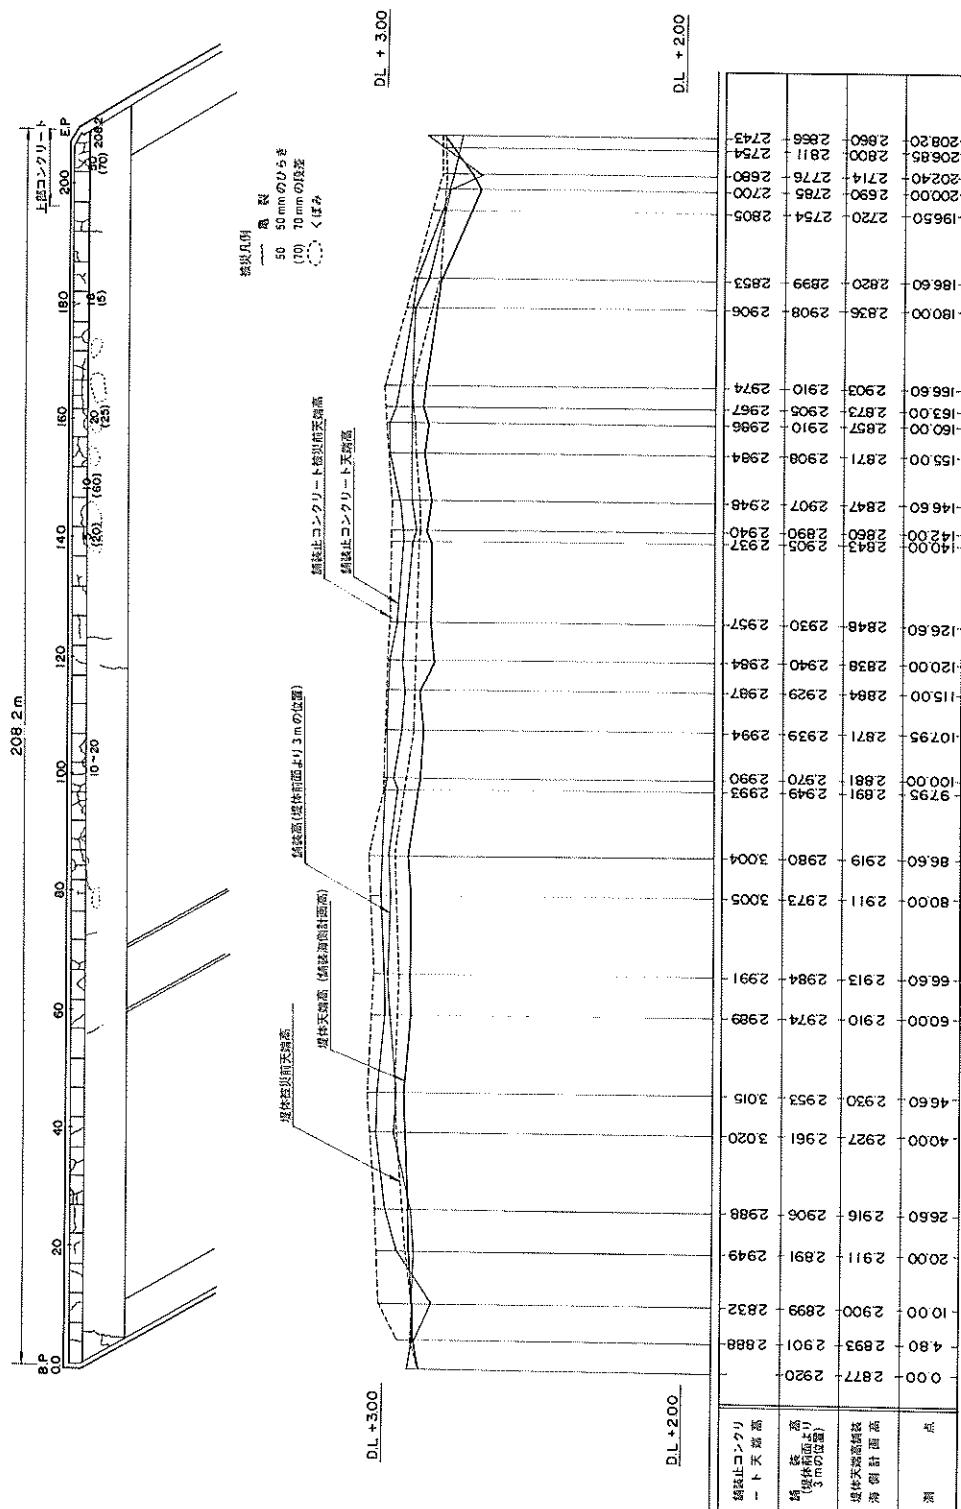
図-57 西一号ふ頭頭部護岸被災状況図

平面図を図-55に示す。被災範囲は同図の■の部分である。標準断面図は図-56に示してある。構造はセルラープロック型の重力式構造である。被害は背後の臨港道路の沈下およびき裂、一部の上部工のひびわれおよび滑動である。図-57には臨港道路の被害状況をまとめて示してあるが、この図に示されているように沈下は最大

で15cm程度、舗装間の段差は最大で7cmである。写真-8は上部工のひび割れの状況、写真-9は道路面の沈下の状況を示したものである。

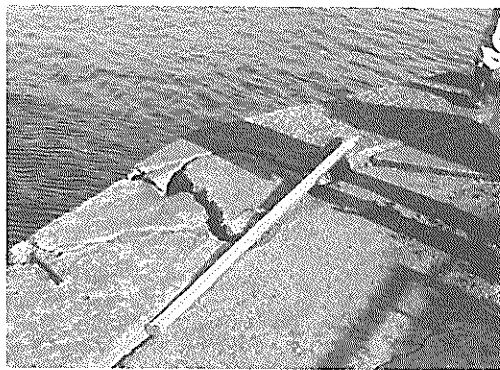
写真-8 西一号ふ頭隅角部（上部工の破損）

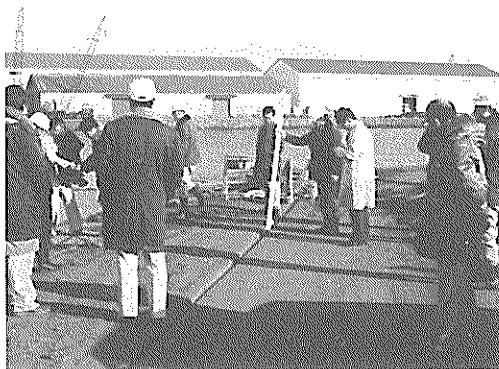
写真-9 西一号ふ頭隅角部（エプロンの沈下）

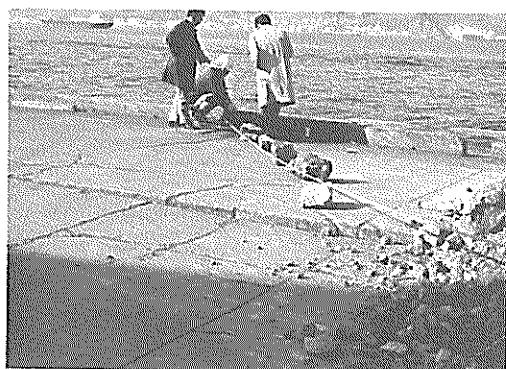
写真-10 西二号-7.5m岸壁(エプロンの沈下)

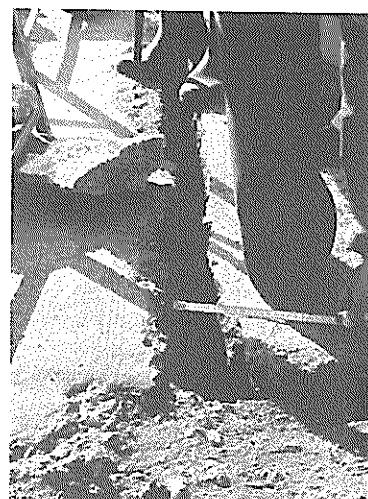
写真-11 西二号-7.5m岸壁(目地開き)

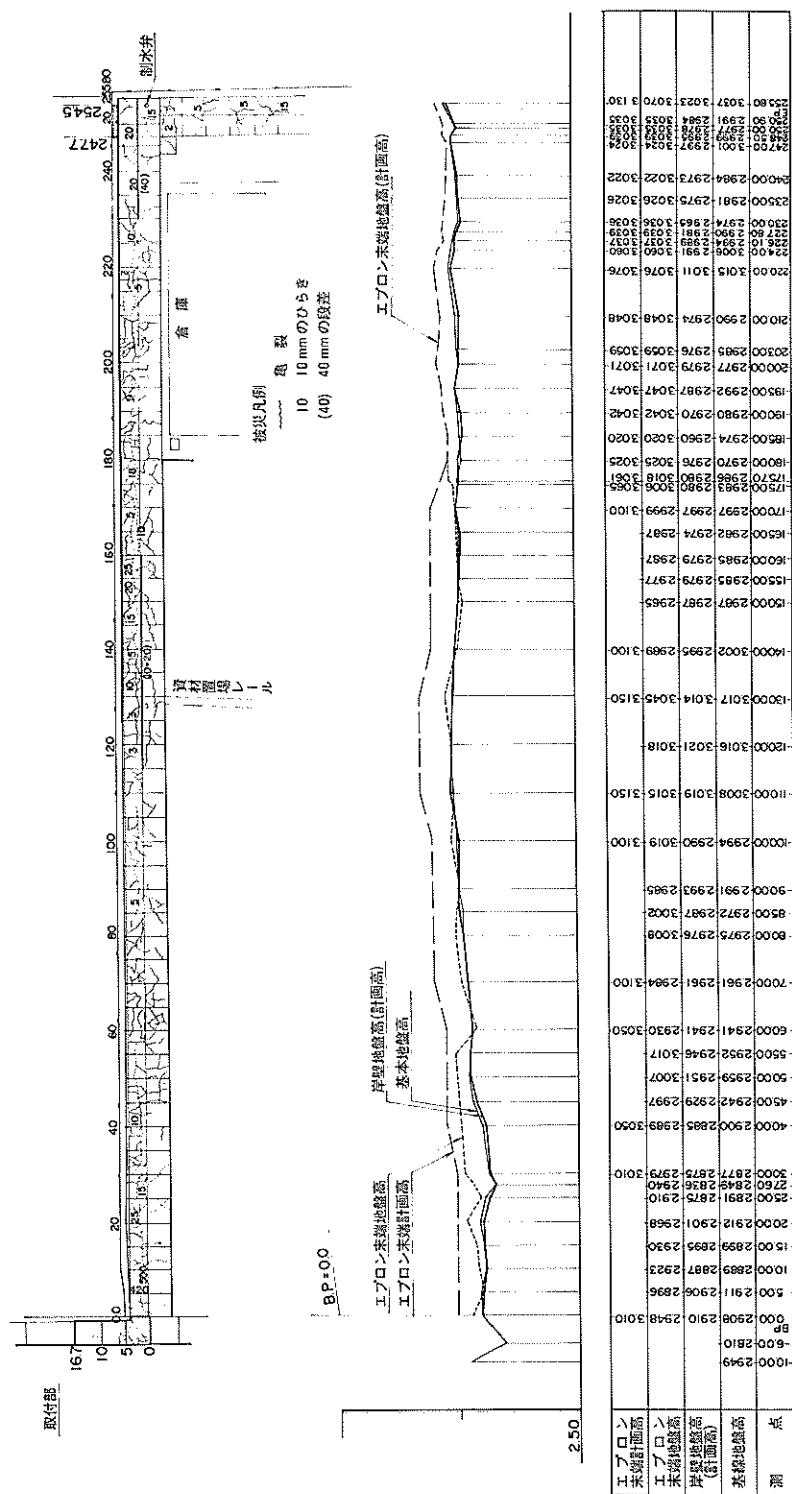
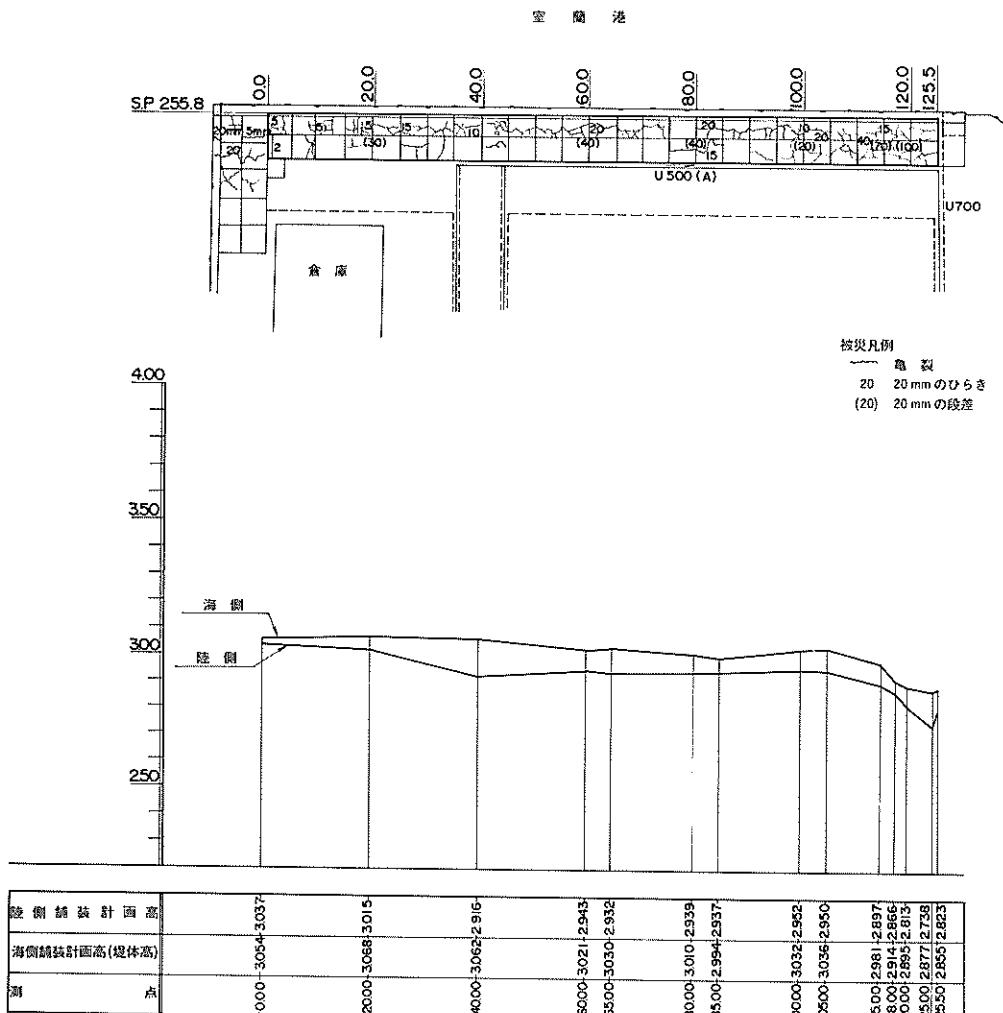
図-63 西二号ふ頭-7.5m岸壁被災状況図（西側）

図-58は西二号ふ頭-7.5m岸壁の平面図である。被災範囲は同図の■部分である。構造断面は位置により異なり、図中のA-A～D-Dの断面ごとに図-59～図-62の形式になっている。被災としては、一部上部工の滑動も見られたが、エプロン舗装版の沈下、き裂の発生が主であった。図-63、図-64はエプロンの被災状況を示したものである。図からもわかるように、エプロンの沈下量は最大で13cm程度、上部工とエプロンとの間に生じた段差は最大で10cm程度であった。写真-10はエプロンの沈下状況、写真-11はエプロン目地部のひらきを示したものである。

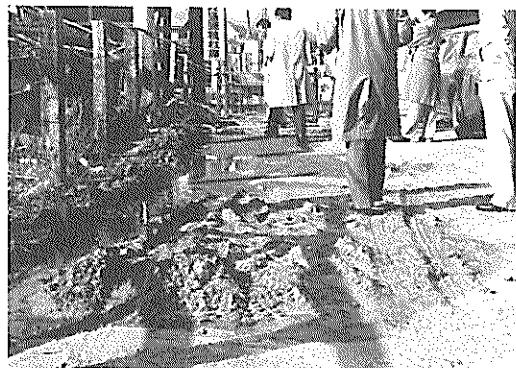
図-65に平面図、図-66に断面図を示す。この施設の被害は道路舗装版の沈下およびき裂であった。被害状況は図-67に示すが、舗装版の沈下は最大で14cm程度であった。なお、この臨港道路の一部で噴砂現象が見られた。写真-12はその状況を示したものである。

写真-12 西三号ふ頭臨港道路(噴砂)

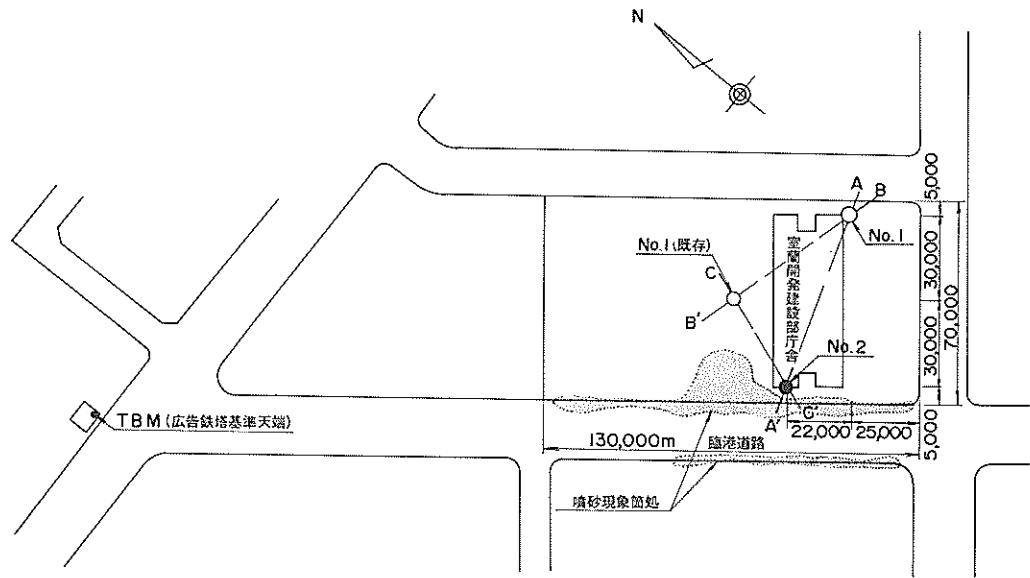
図-69 入江地区臨港道路の噴砂現象

入江地区的臨港道路では室蘭開発建設部庁舎前でかなり大規模な噴砂現象が見られた。なお、液状化による庁舎の被害はなかった。図-69は平面位置図、図-70は付近の土質条件を示したものである。写真-13はその状況を示したものである。図-71に噴砂の粒径加積曲線を示す。

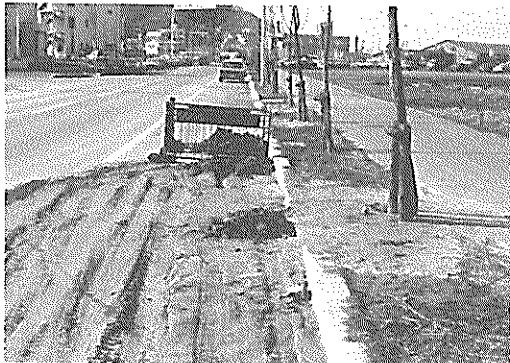
写真-13 入江地区臨港道路（噴砂）
