港湾技研資料

No. 560 Sept. 1986

港湾鋼構造物におけるコンクリート被覆工直下の腐食について

Corrosion at the Part of Steel Structure Just Below Concrete Lining in Marine Environments

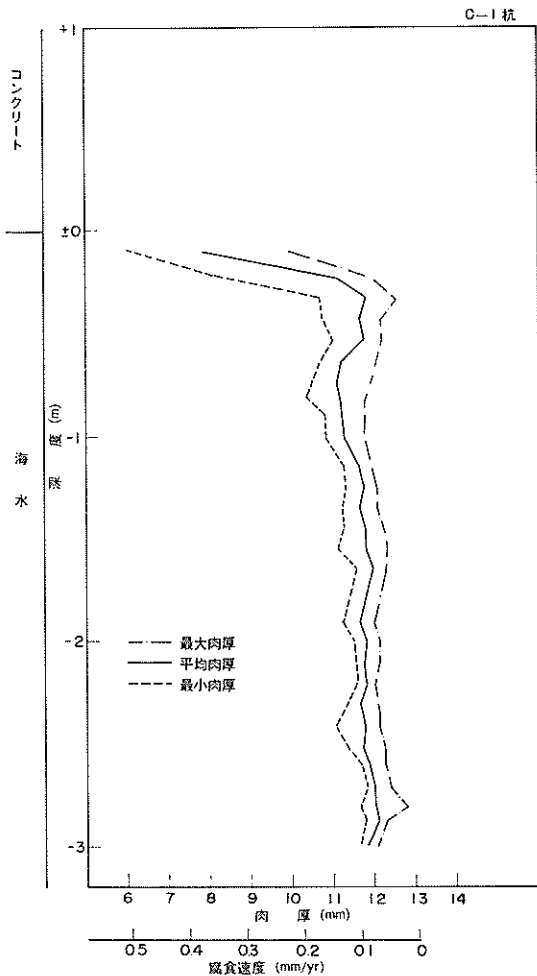
図-2 鋼管杭の腐食傾向 (東京港品川埠頭棧橋)¹⁰⁾

港湾構造物や海洋構造物では、この腐食の事例として報告されているものはほとんどない。図-2 はこの腐食の事例とみることができるといえるもので、±0 m までコンクリート被覆された棧橋鋼管杭 (図-3) の肉厚測定結果である¹⁰⁾。

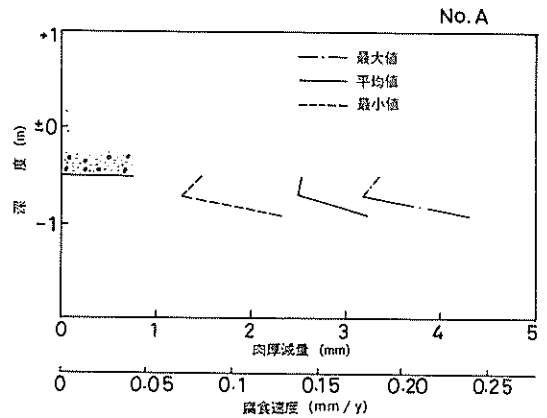
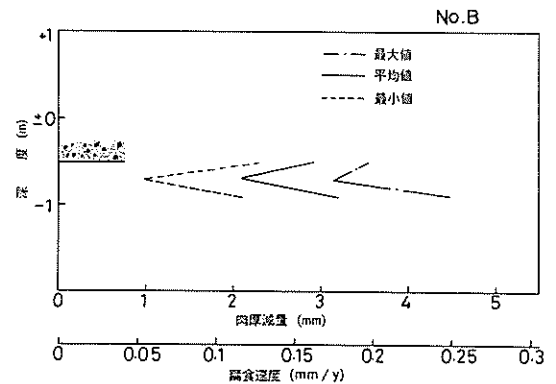
図-5では海底面近くの腐食量が大きくなっている。なお、金沢港においては、肉厚のばらつきが大きいためおよび被覆工直下の腐食量の大きいものがあったため6本の杭を測定した。

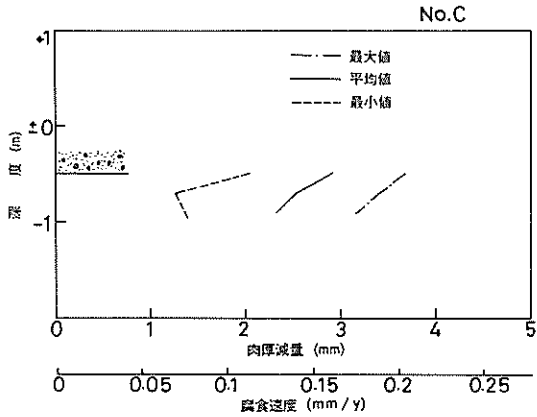
図-6 金沢港における腐食傾向(3)

接しているが、腐食速度は他の港におけるよりも全体的に大きく、平均的には 0.15 mm/y 程度となっている。また水平断面内および鉛直方向ともばらつきが大きい。図-9 においては被覆工下端における腐食速度が平均約 0.2 mm/y で被覆工直下において腐食量が大きい。図-6 では被覆工直下の腐食が下部より大きい傾向はあるが、平均の腐食速度は 0.15 mm/y 程度である。図-4 および

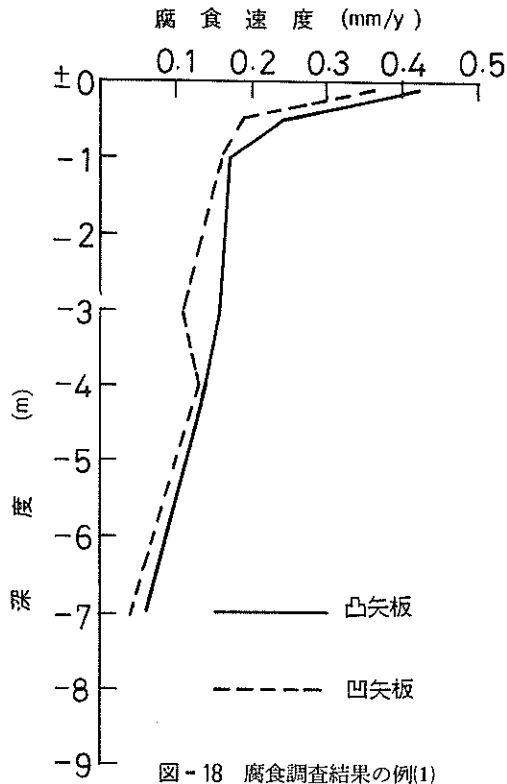
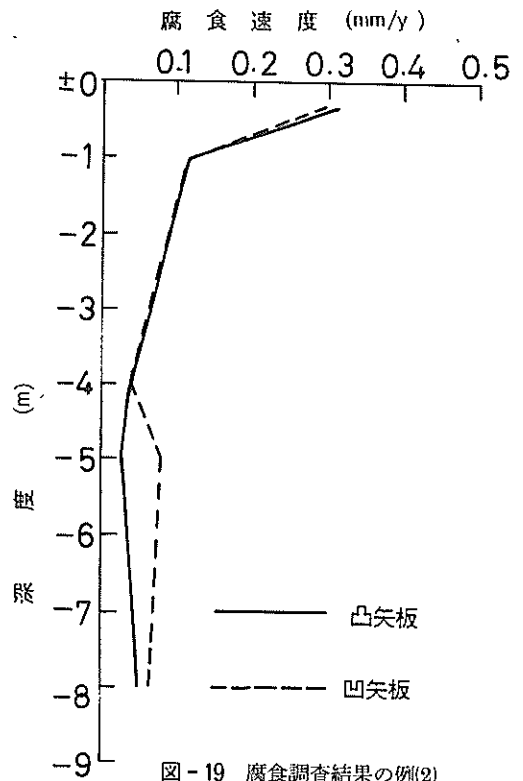
ここで収集した腐食調査結果はコンクリート被覆工直下の腐食を対象として行っていないので、被覆工直下の測定点が疎であるが、調査結果をみると、図-2の例のほかにもコンクリート被覆工直下の腐食が著しいものが10例あった。その中でも5例が特に著しかった。その代表的な例を図-18および図-19に示す。残りの5例はこれらほどではないが図-20および図-21に例を示すようにコンクリート被覆工直下の腐食速度が0.2 mm/y程度で水深が深くなるにつれて小さくなる傾向の

矢板の腐食傾向としては、集中腐食ではほとんどの場合海側に凸の矢板の方が腐食するが、ここでは図-18～図-21にみられるように両矢板ともほぼ同じように腐食していた。

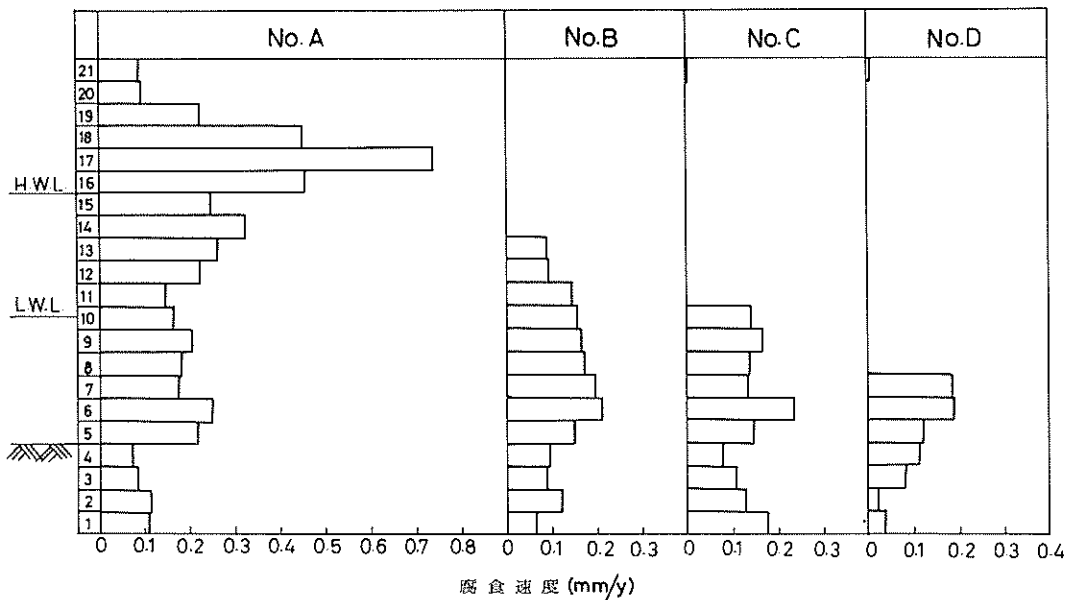
図-35 各試験片の腐食速度

供試体Aの海中部の腐食速度は0.2 mm/y程度であり、干満帯ではそれよりやや大きい。またH.W.L.上の試験片No. 16～No. 18では0.45～0.75 mm/yと著しく大きくなっている。海底土中では0.07～0.1 mm/yとなっている。

供試体B, C, Dの海中部の腐食速度は試験片により差はあるが大体において0.2 mm/yに近く、供試体Aより若干小さい程度である。

次にモルタル被覆直下の試験片について比較すると、供試体BのNo. 13(干満帯)では腐食速度は0.09 mm/y、供試体CのNo. 10(L.W.L.)では0.14 mm/y、供試体DのNo. 7(海中部)で0.18 mm/yとなっており、供試体により差がある。

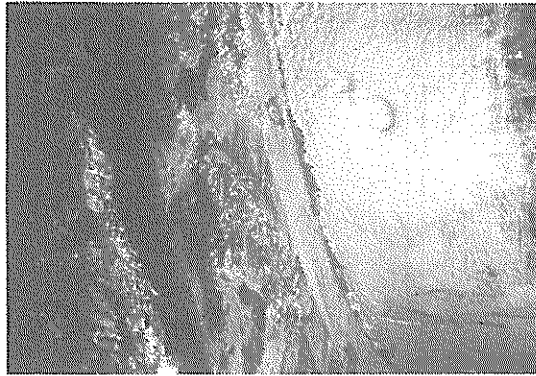
写真-1 孔食の状況（川崎港）

コンクリート被覆工直下付近の鋼管杭表面の状態を知るため、付着物を除去して写真撮影を行った。その結果川崎港および細島港においては深さ2~3mm程度の孔食がみられた。(巻末の写真-1~写真-2参照)孔食部は超音波厚み計では測定できないため、肉厚測定は行っていない。細島港においては被覆工直下のみでなく-4mまで肉厚測定点周辺の付着物を除去して写真撮影した。孔食は下部にも一部あったが、被覆工下端(±0m)付近から-0.8m付近までの間に多かった。他の3港については1mm程度の凹凸がみられた。

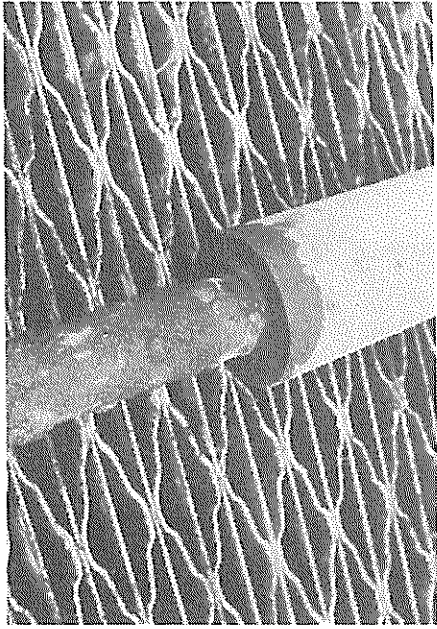
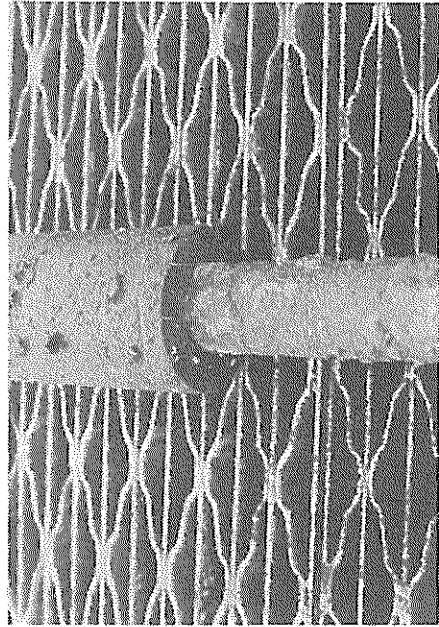
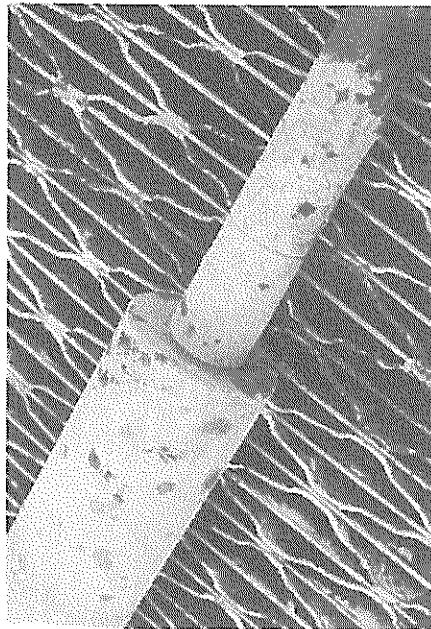
写真-8 各供試体モルタル下端直下腐食状況

被覆工直下の試験片の腐食速度が供試体により異なることについては、供試体Bの試験片No. 13は図-27にみられるようにマクロセルのカソード部であり、供試体CのNo. 11は図-28でわかるように実験経過期間と潮位によりアノードとなったりカソードとなったりしてお
