# 港湾技術資料

No. 601 Dec. 1987

港湾鋼構造物の腐食調査  
(函館港，横浜港，神戸港および平良港)

**Corrosion Serveys of Steel Structures in Marine  
Environments (Hakodate, Yokohama, Kobe and Hirara ports)**

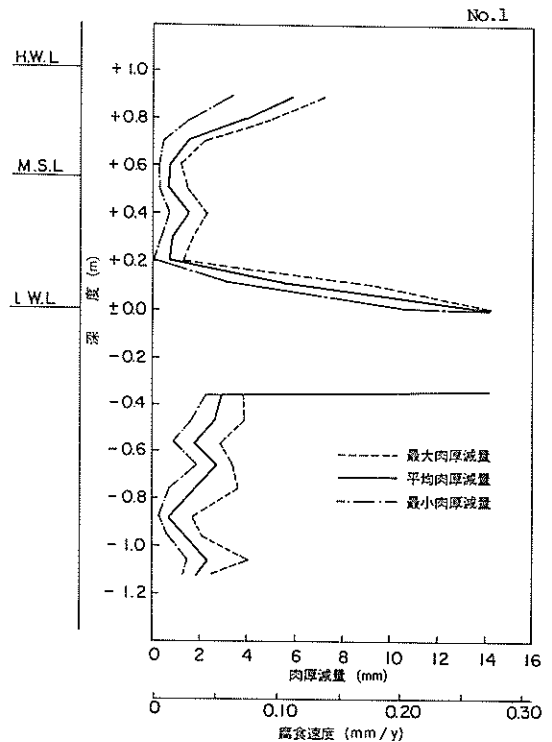
図-5 切り取り鋼矢板の腐食傾向(1), (凸矢板, ウェブ) 函館港

調査鋼矢板の肉厚測定結果を付表-1~付表-3に示す。肉厚減量を深度方向について図示すると図-5~図-8のとおりである。なお、図-8の湾曲部については初期肉厚が一樣でないで現有肉厚で示した。凸矢板と凹矢板の傾向を比較すると凸矢板が+0.2m付近より下で肉厚が急減し+0.05m付近より下で孔があいているのに対し、凹矢板は-0.05mより上のみしか試験片はないが、ほぼ一樣の肉厚を保っている。すなわち、凸矢板には集中腐食が生じ、凹矢板には深度方向に一樣に腐食するパターンを示している。これは鋼矢板に集中腐食が生

じる場合の典型的なパターンである。函館港の施設では図-5に示されるように孔の発生位置がL. W. L. より下であり、若干深い位置で集中腐食が生じているが、これは函館港の潮位差が比較的小さいためマクロセルのアノードがL. W. L. より下に生じたためと思われる。

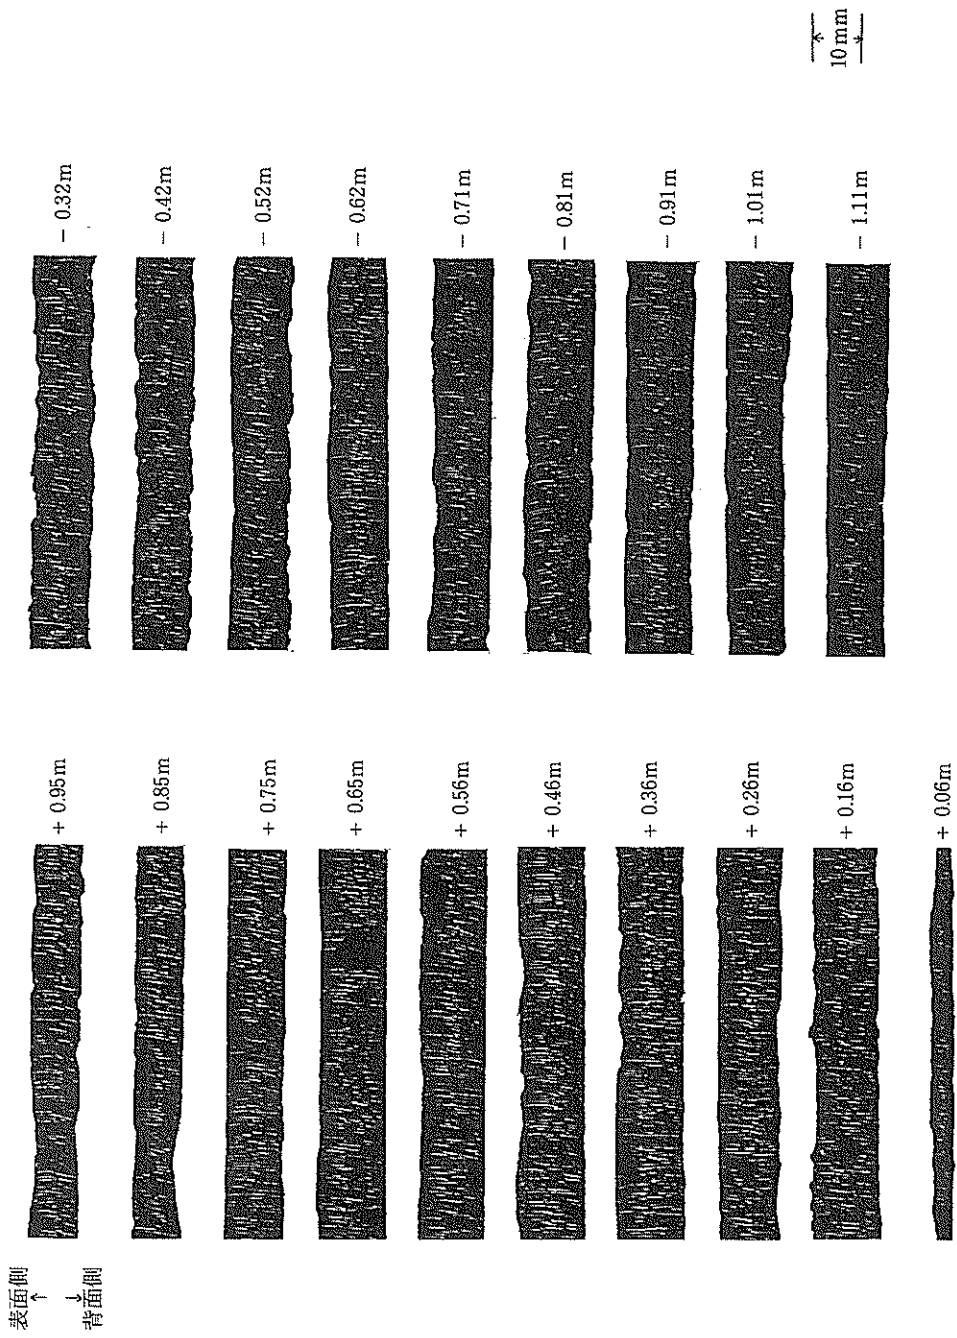
図一9 切取り試験片の断面状況図(1), 凸矢板, 函館港

試験片の切断面の形状を図-9および図-10に示す。図-9の凸矢板では+0.95mおよび+0.85mで少し肉減の減少がみられるが+0.75m~+0.16mではあまり減少していない。+0.95mと+0.85mの試験片では背面側に少し凹凸がみられる。+0.06mになると急激に肉厚は減少し、+0.16mでの肉厚の1/3~1/4になる。孔あき部分をすぎると-0.32mで肉厚が回復し、それ以深では+0.75m~+0.16mの区間と同様な形状になっている。図-10の凹矢板については+0.95mと+0.85mの肉厚が若干薄く感じられる程度で全体に肉厚の減少は少なく、表面も+0.55mを除いて平滑である。凸矢板の湾曲部は図の左側がフランジの方向である。+0.26mより下で肉厚が減少し+0.17mでは孔があいている。湾曲部での肉厚の減少はウェブ側が著しい。全般に孔のあいている箇所以外については図にみられるように肉厚の減少は少ない。また表面は平滑である。このことは図-5~図-7における肉厚減量の最大値と最小値の間隔がせまいことにも表わされており肉厚の分布の幅もせまい。

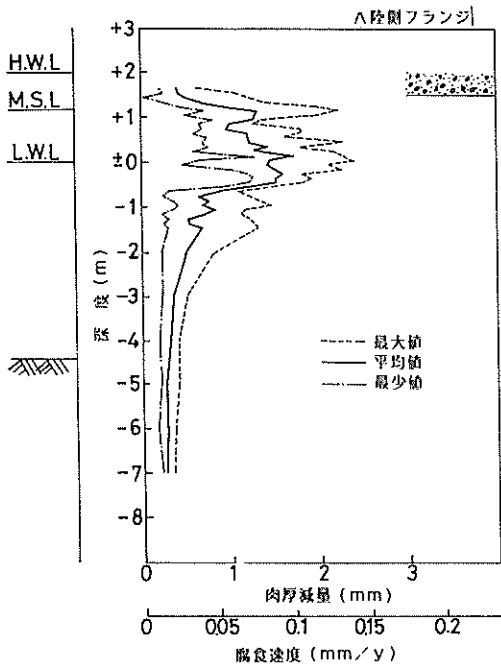
図-21 切取り鋼矢板の腐蝕傾向(1), 横浜港

調査鋼矢板の肉厚測定結果を付表-6～付表-11に示す。また、図-21～図-26に腐食傾向を示す。図-21～図-23の鋼矢板Aでは、いずれもコンクリート下端直下（+1.5m）から±0m付近まで肉厚減量の大きいことが目立つが、-1m以深ではいずれも小さい。図-24～図-26の鋼矢板Bでも鋼矢板Aと同様にコンクリート下端直下から±0m付近までの腐食が大きく、±0m以下では肉厚減量は小さい。鋼矢板AとBの干満帯の肉厚減量をみると海側フランジ、ウェブは陸側フランジに比べ肉厚減量はいずれもやや大きい傾向を示している。

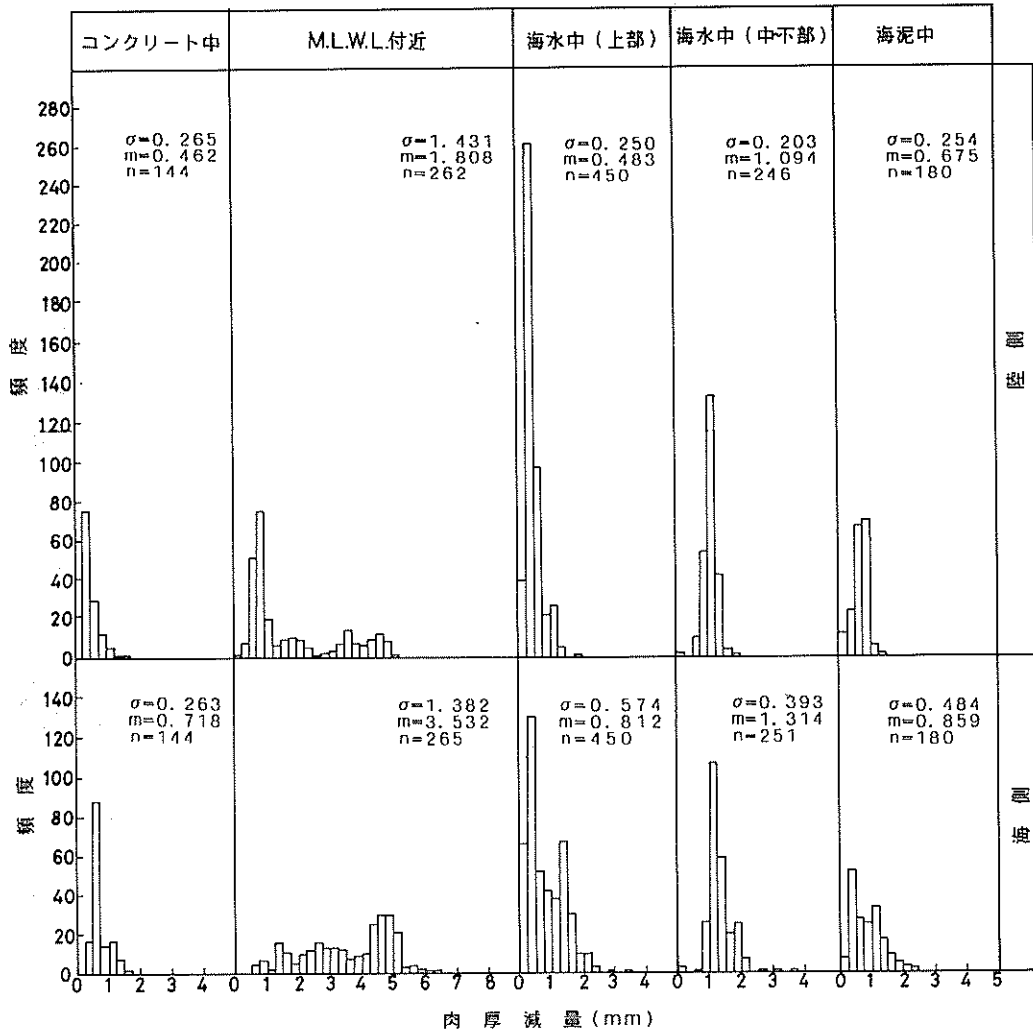
図-35 各環境における肉厚減量の度数分布図 (n = 測定点数, m = 平均値,  $\sigma$  = 標準偏差), 杭, 横浜港

次に、各環境における肉厚減量の度数分布を示すと図-35～図-37のようになる。図-35の鋼管杭ではM. L. W. L. 付近では海、陸側ともに他の環境より肉厚減量の分布の幅が大きい。特に海側では肉厚減量の平均が3.5 mmと陸側よりも大きい。全体的な傾向としては陸側よりも海側の方がコンクリート中を除き分布の幅が大きい。

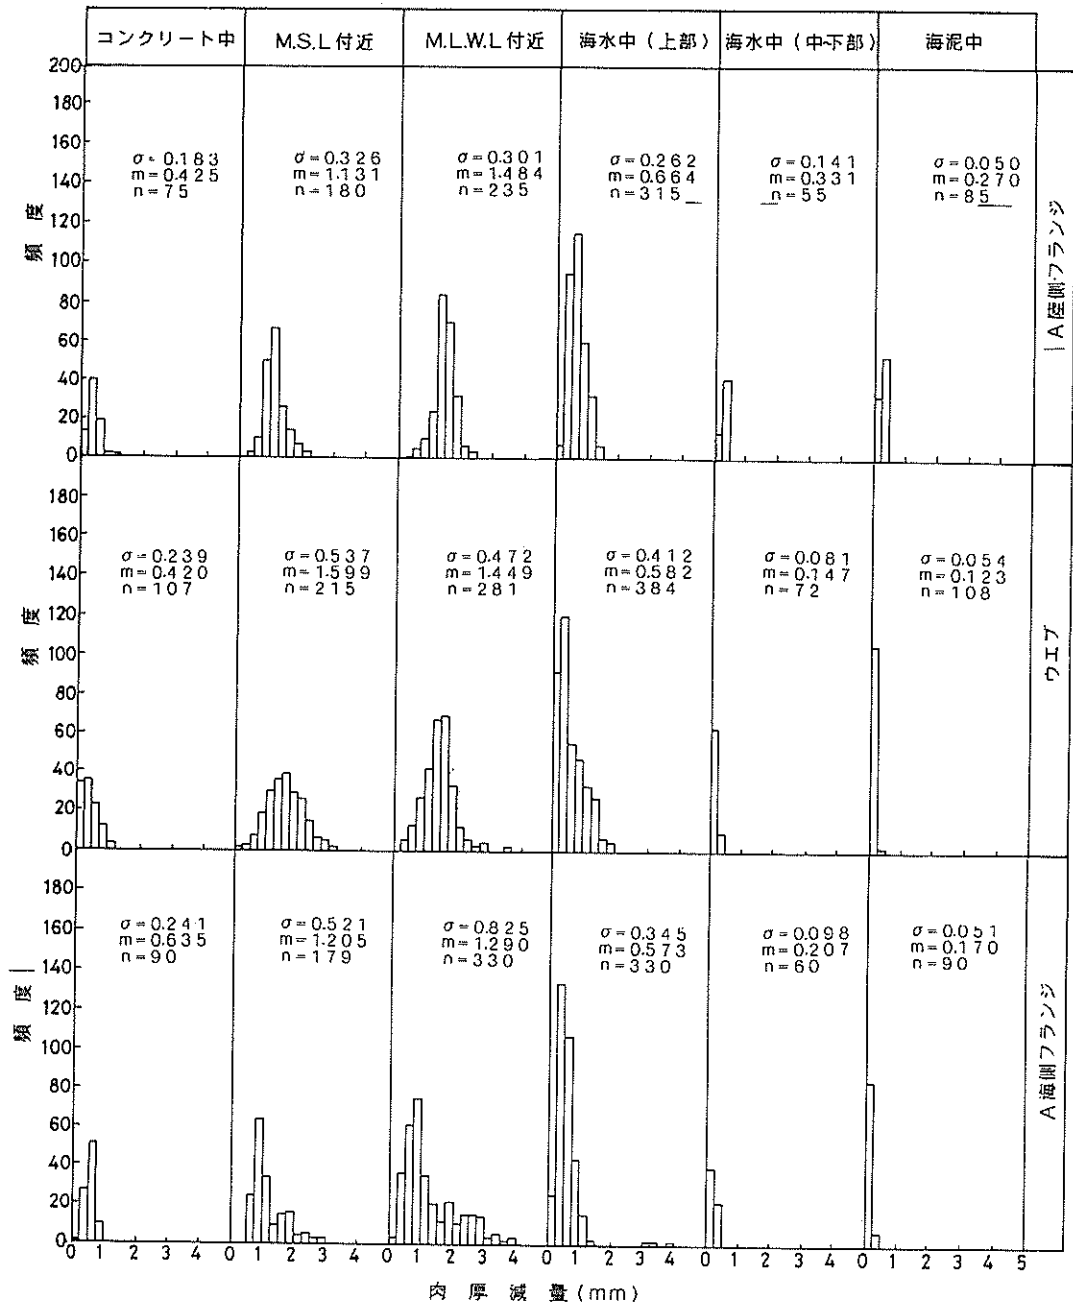
図-36 各環境における肉厚減量の度数分布図 (n=測定点数, m=平均値,  $\sigma$ =標準偏差) 矢板A, 横浜港

図-36の鋼矢板Aでは海側フランジのM. L. W. L. 付近の環境で分布の幅が他のところより若干大きい。海水中の中～下部と海泥中環境ではほとんど肉厚減量が0.5 mm以下に集まっており、ウェブ、フランジの差はなく分布の幅は極めて小さい。図-37の鋼矢板BでもM. L. W. L. の環境では分布の幅は他の環境に比べやや広い(特に海側フランジ、ウェブ)。ただし、鋼矢板A、Bとも陸側のフランジ部ではM. L. W. L. 付近の分布の幅はM. S. L. 付近と大差なく少ない。海水中の中～下部、海泥中においても鋼矢板Aと同様に最多頻度が明確に現

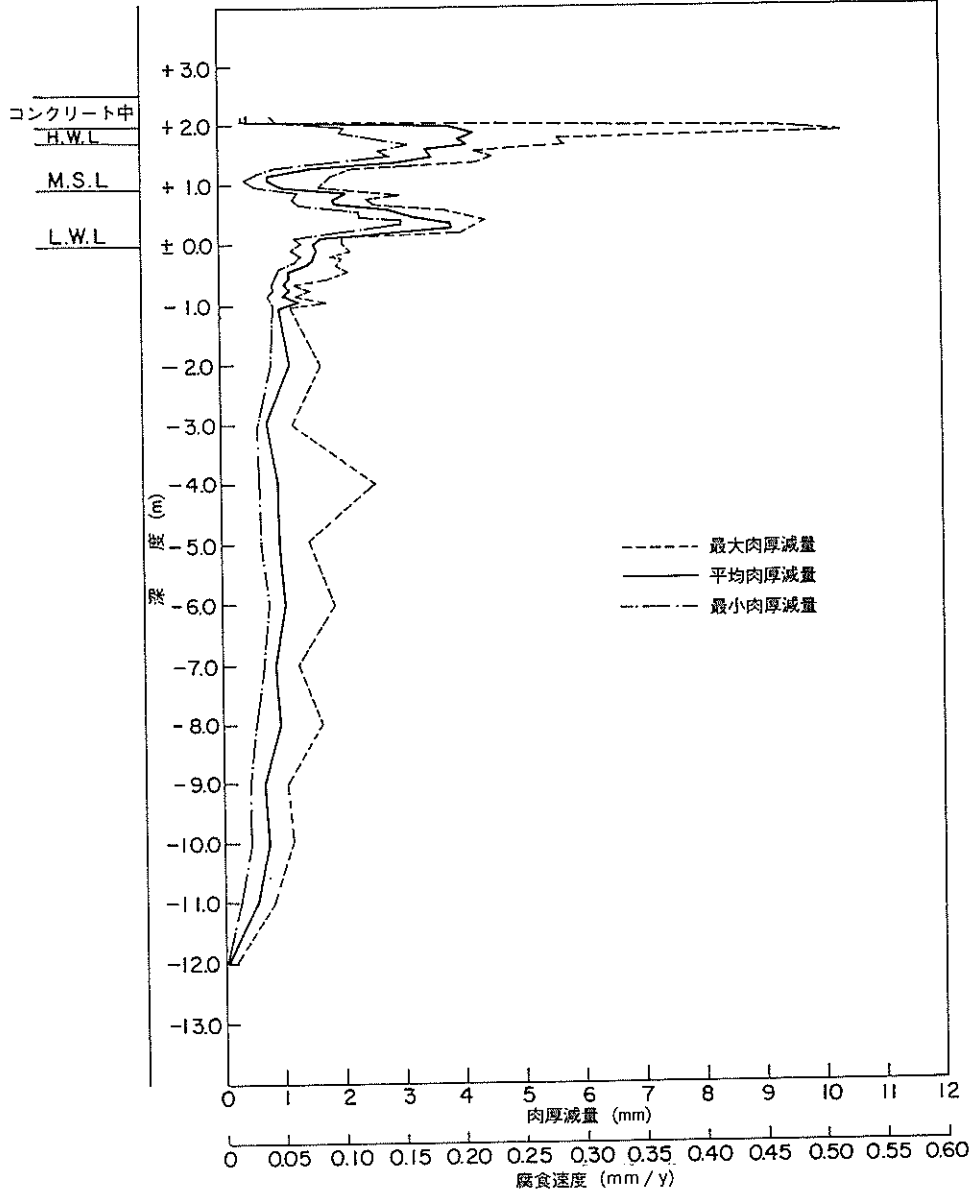
図-42 切り取り鋼管杭の腐蝕傾向(1), 神戸港

調査鋼管杭の肉厚測定結果を付表-19～付表-20に示す。肉厚減量を深度方向について図示すると図-42および図-43のとおりである。杭 No. 1 と杭 No. 2 ではほぼ同じ傾向を示している。H. W. L. 付近の腐食が著しく特にH. W. L. 直上部では最大肉厚減量が10mmに達している。これは局部的に深い孔食が生じていたからである。鋼管杭の初期肉厚は-1 m付近より上では12mmであったが、もし下部と同じ9 mmであれば孔が発生していたと考えられる。H. W. L. 付近では孔食のため最大肉厚減量と平均肉厚減量で2倍以上の開きがある。M. S. L. 付近になると肉厚減量は急激に少なくなるが、M. S. L. 付近より下がると再び肉厚減量が増大し、平均肉

厚減量はH. W. L. 付近と同じかそれを上回る量になっている。しかし、最大肉厚減量と平均肉厚減量の差はあまりない。±0 mより下では平均肉厚減量は少なく、下部になるほど減少している。また、最大肉厚減量についても杭 No. 1 の-4 mで1箇所孔食(肉厚減量2.6 mm)がみられた以外はあまり大きい腐食はみられない。杭 No. 1 およびNo. 2ともM. L. W. L. 直下付近の腐食がやや大きく、また、H. W. L. 付近でも腐食が著しく海洋環境における鋼材の腐食の典型的なパターンを示している。H. W. L. 付近は電気防食の効果がおよばないから腐食するのは当然とも言えるが、ここでは特に孔食が著しかった。M. L. W. L. 直下付近でやや腐食が大きかったのは後述するが電気防食の不完全な時期があったためと考えられる。

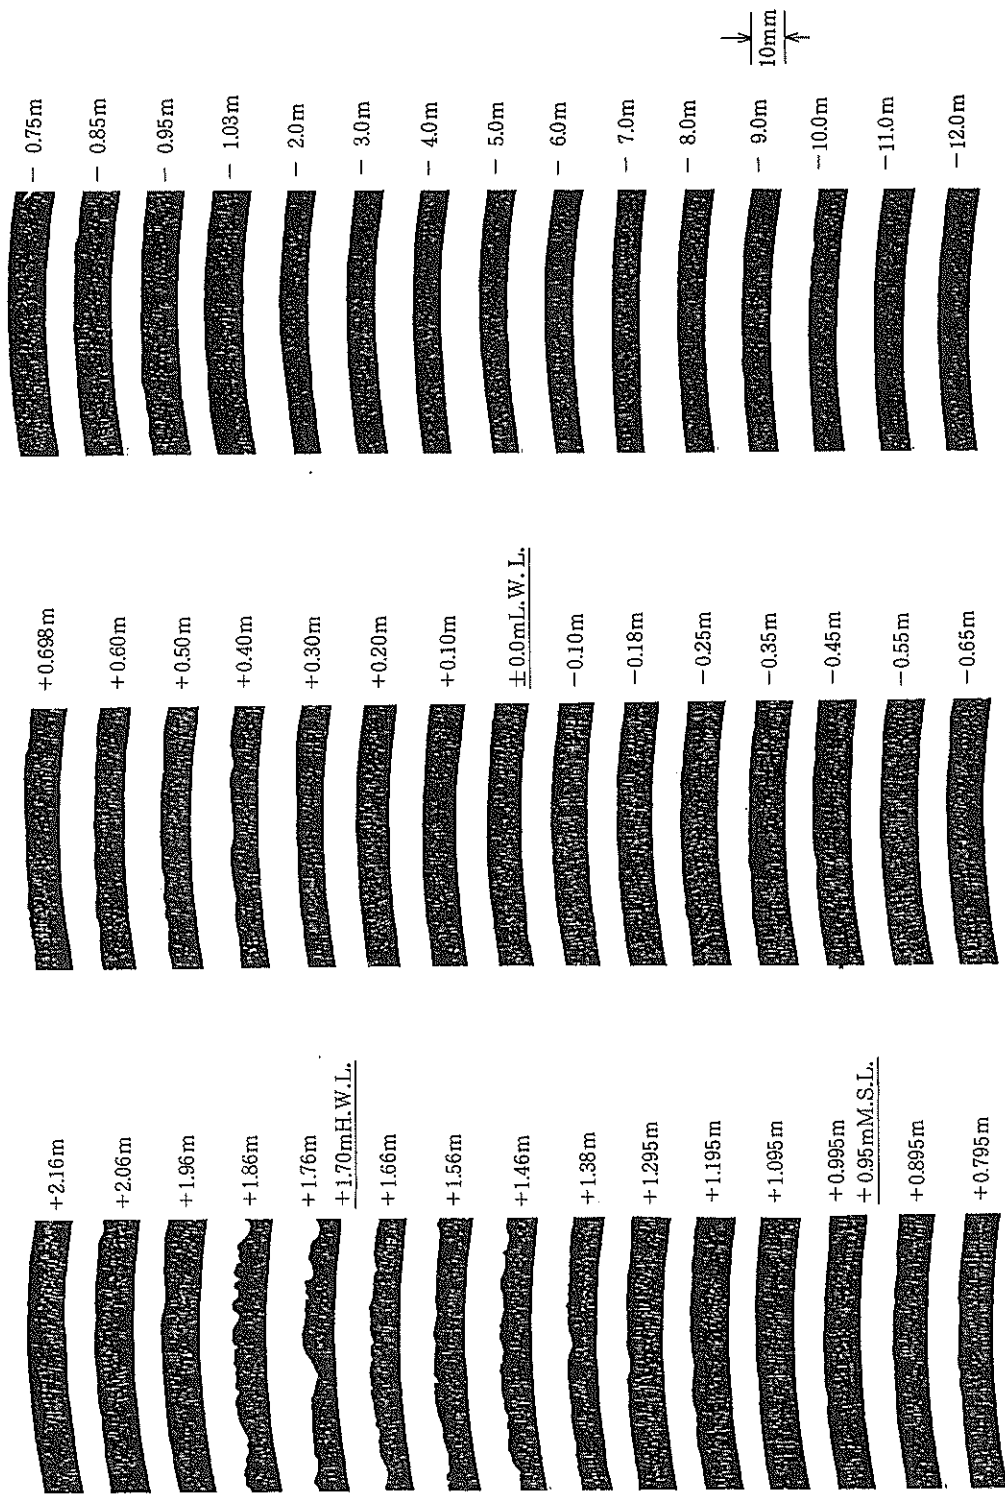
図-44 切取り試験片の断面状況図(1), 杭No. 1, 神戸港

横浜港と同様に試験片の切断面の形状を図-44および図-45に示す。なお、図-44においては-1.03m以上、図-45では-1.025 m以上が初期肉厚12mmで、-2 m以深が初期肉厚9 mmである。杭 No. 1 の+2.16 m、杭 No. 2 の+2.08 mはコンクリート中にわずかに入ったところであるが鋼材表面に凹凸がみられる。H. W. L. 付近には孔食が生じており、孔食の生じている箇所は肉厚が極めて薄いことがこの図からもわかる。現有肉厚がかなりあるために深度方向における腐食量の変化が顕著ではないが、+1.9 m付近から+1.4 m付近にかけてと+0.6 m付近から+0.2 m付近にかけて肉厚の減少が認められる。海水中においては肉厚の減少は少なく、鋼材表面も一部を除いて平滑であり、深度が深くなるとさらに平滑である。

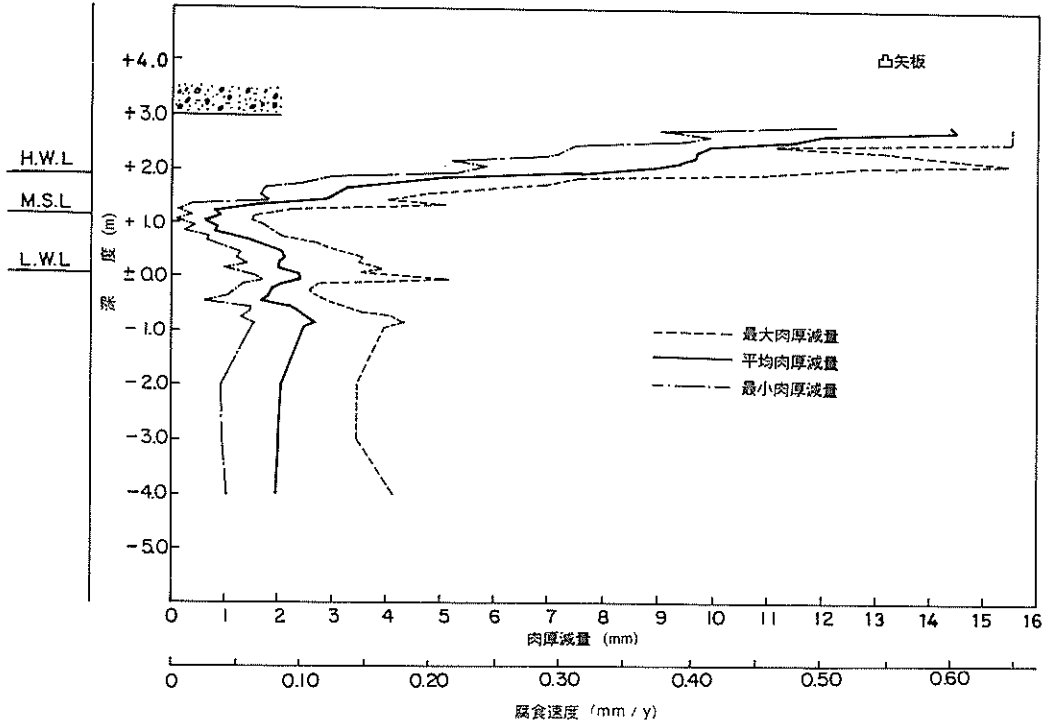
図-50 切取り鋼矢板の腐蝕傾向(1), 平良港

調査鋼矢板の肉厚測定結果を付表-23~付表-24に示す。また、肉厚減量を深度方向について図示すると図-50および図-51のとおりである。図をみると凸矢板、凹矢板とも同じような傾向を示し、H. W. L. 上で腐食は激しく、M. S. L. 付近では小さい。L. W. L. 付近では海水中よりやや大きい肉厚減量を示しているが、M. L. W. L. 直下付近の凸矢板におこる集中腐食の傾向は認められない。

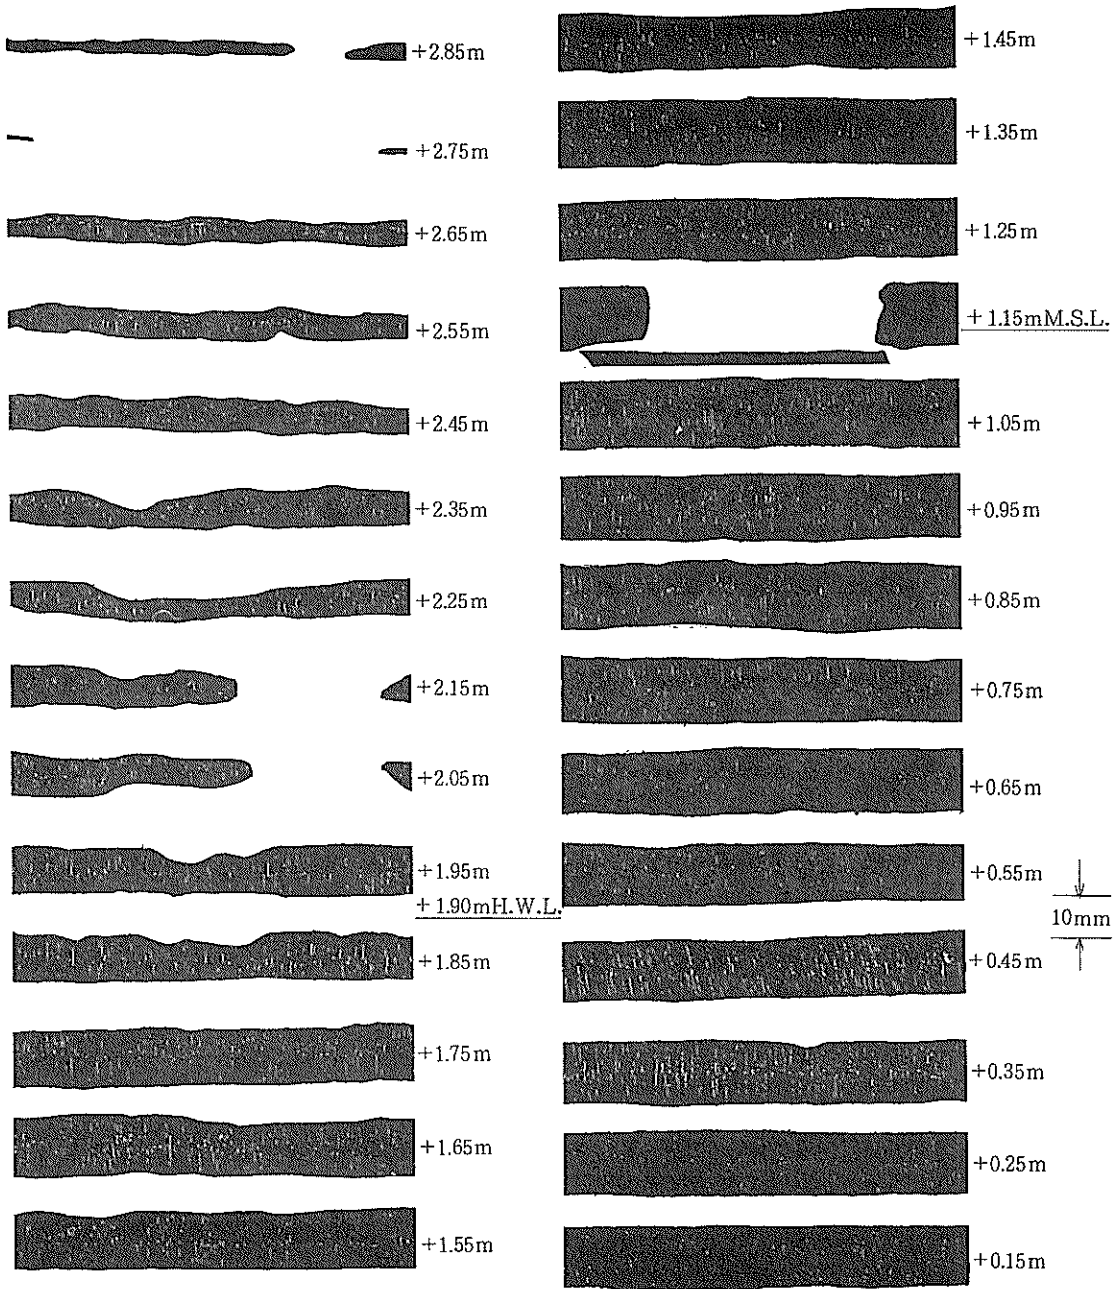
図-52 切り取り試験片の断面状況図(1), 凸矢板, 平良港

試験片の切断面の形状を図-52~図-55に示す。図-52~図-53の凸矢板では現有肉厚の極めて薄いところは+2.85m~+2.05m間で、腐食により孔のあいている試験片が9枚中4枚にみられる。このうちでも特に腐食の大きいところは+2.85m~+2.75mの間である。また、+1.95m~+1.85m間でも3mm程度の凹凸がみられる。+1.75m以深ではそれ程極端な肉厚の減少は認められない。図-54~図-55の凹矢板でも現有肉厚のかなり薄いところは+2.85m付近より始まり+2.25m付近までみられる。特に孔食(深さ6~8mm)の大きいところが目立つ。+1.95m~+1.65mあたりで若干凹凸がみられるが、それ以下の深度では極端に肉厚の薄いところは凸矢板と同じようにみられない。

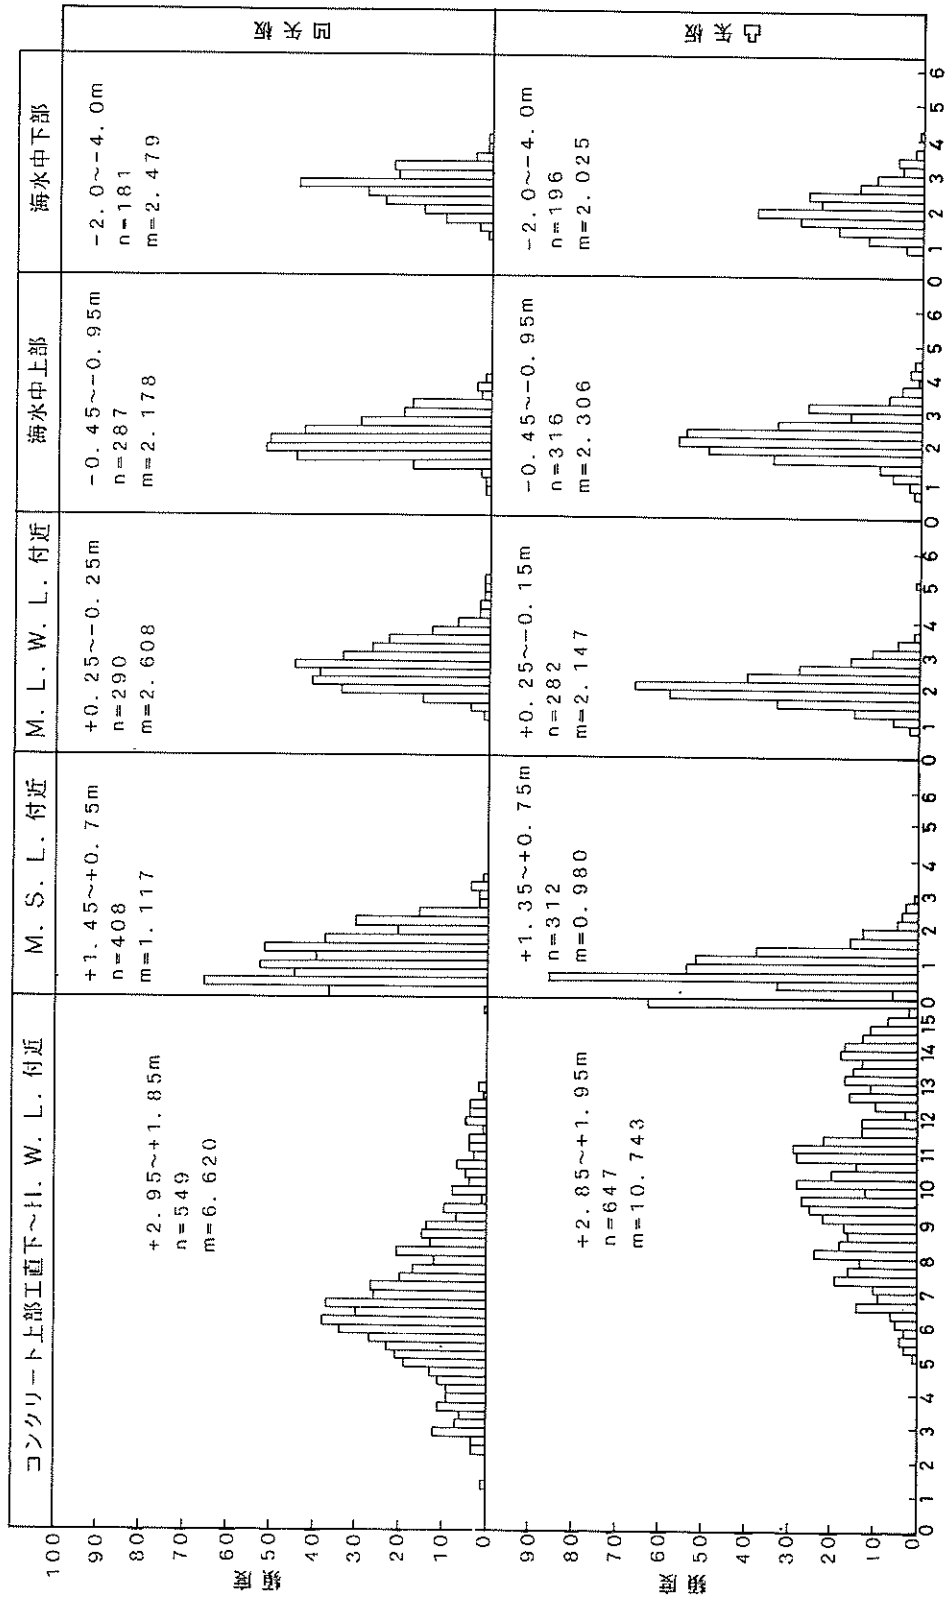
図-56 各環境における肉厚減量の度数分布図 (n = 測定点数, m = 平均値, σ = 標準偏差), 平良港

次に、各環境毎の肉厚減量の度数分布を示すと図-56のようになる。図-56の凸矢板ではコンクリート上部直下~H. W. L. 付近にかけての環境では、肉厚減量は5mm~15.5mmに分布しており、分布の幅は右側にか

たよっている。肉厚減量の平均が10.743mmで、分布状況のうち15.25mm～15.5mm間の肉厚減量は全測定数647点中63点もあり、約1割近くがここに分布していることとなり腐食の激しさがうかがえる。M. S. L. 付近では肉厚減量の最多頻度は1mm以下の所に位置し腐食は小さい。M. L. W. L. 付近でも最多頻度は2mm前後、海水中の上、下部とも同様な傾向を示し大きい腐食はみられない。また、凹矢板ではコンクリート上部工直下～H. W. L. 付近では平均肉厚減量が6.620mmと凸矢板に比べて少ないが、肉厚減量の分布は1mm～15.5mmの範囲に広がっており腐食は大きい。その他の環境においては凸矢板と大差なかった。

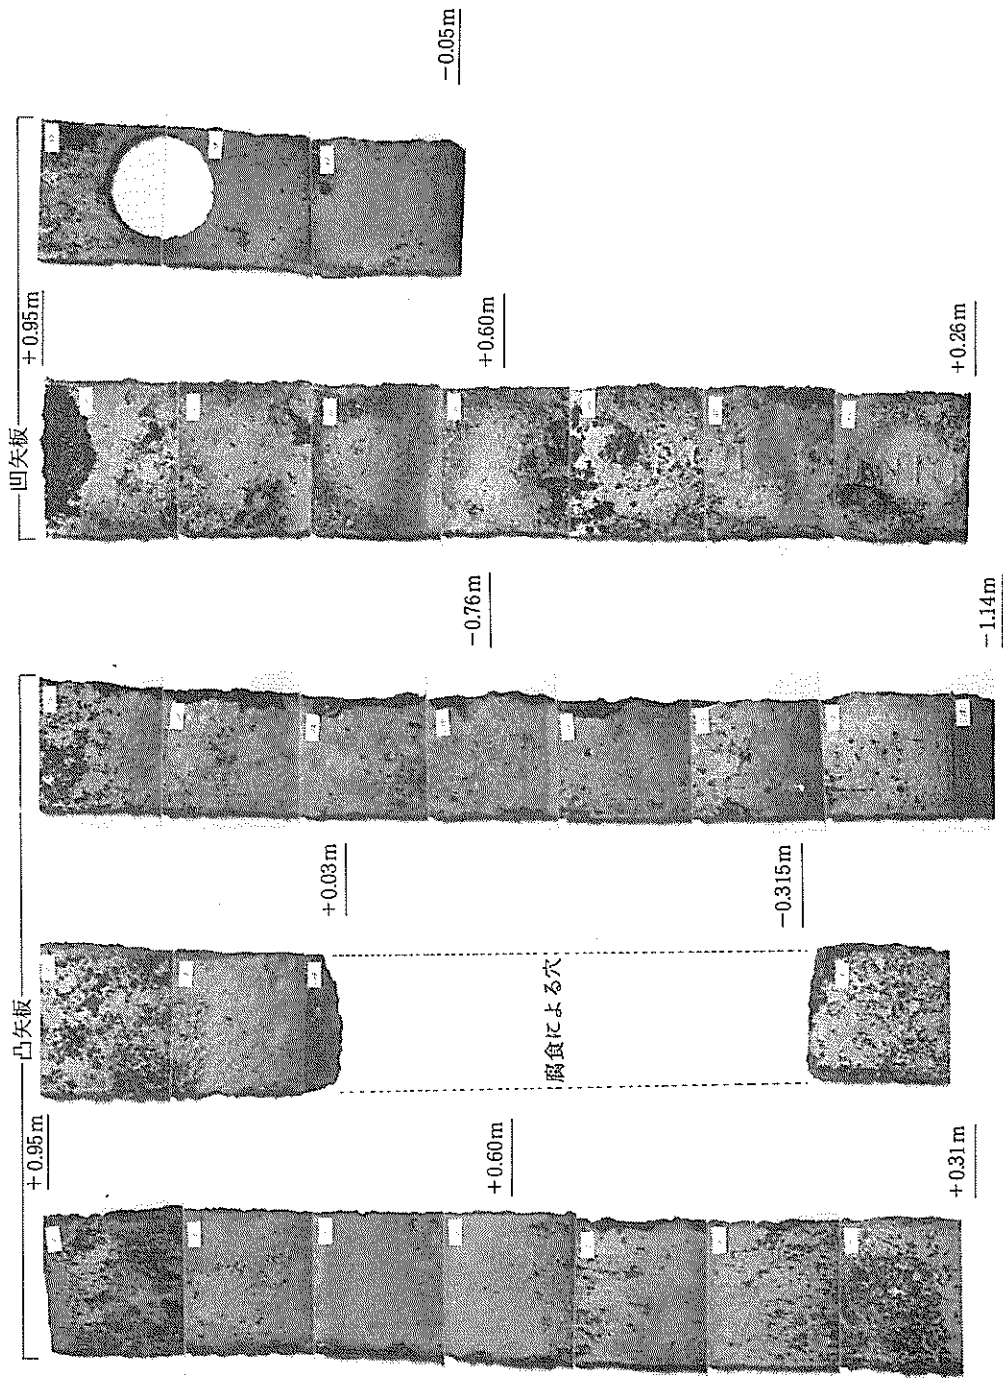
写真-3 切取り試験片の脱錆後の表面状況(1), 函館港

切取った試験片の脱錆後の表面状況を写真-3および写真-4に示す。写真-3の凸矢板では+0.03m~-0.315mまで孔があいていたため断面が欠損している。しかし、それ以外では50年以上経過しているわりには腐食が少なく表面の凹凸も比較的少ない。なお、凹矢板にみられる孔はタイロッド用の孔である。写真-4においても凸矢板ウェブで+0.2m付近より下、湾曲部で+0.15m付近より孔があいているが、それ以外の表面はかなり平滑である。

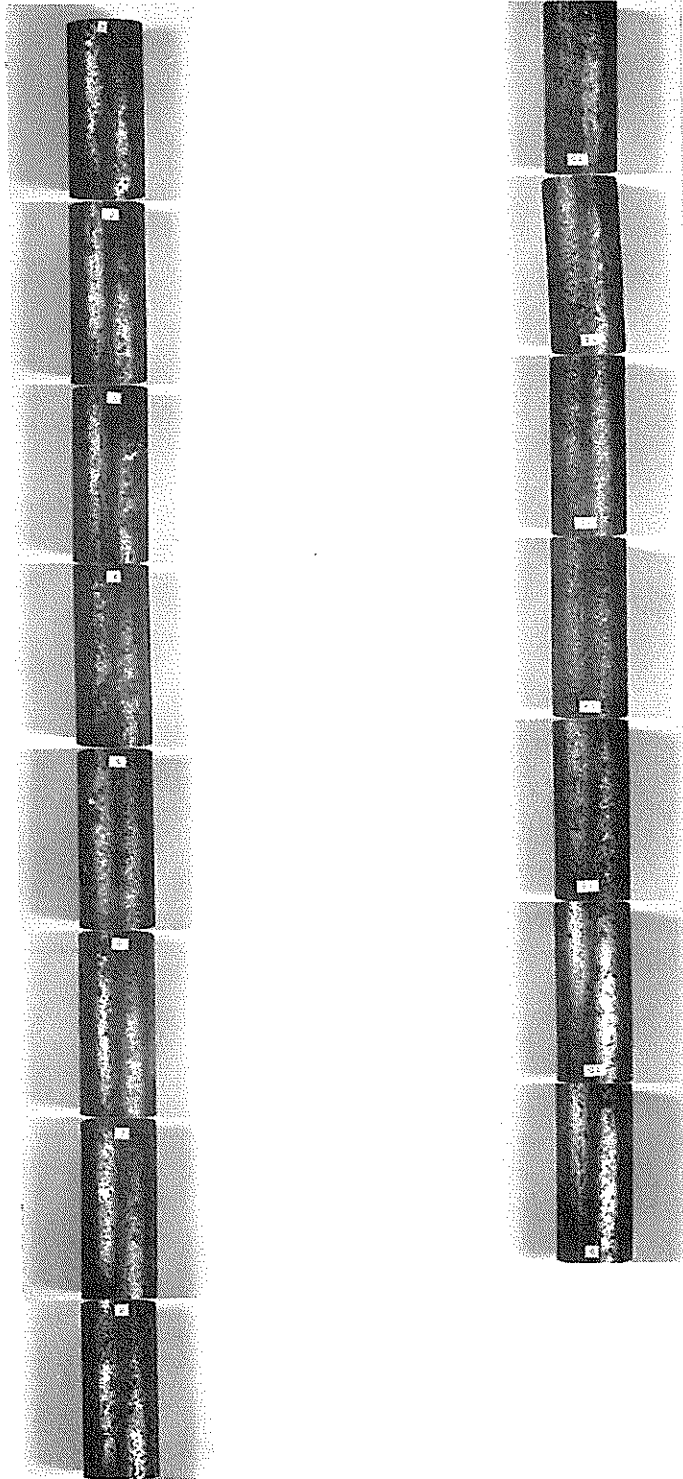
写真-18 切り取りを行なったタイロッドの脱錆後の表面状況，横浜港

タイロッドの表面状況は写真-18に示すように、いずれの試験片にも細かい凹凸が認められた。しかし、腐食が著しいものは認められない。

タイロッドの外径測定結果を付表-12に示す。付表-12の外径測定結果では腐食速度に換算した場合に, 全体の平均腐食速度は  $0.054 \text{ mm/y}$ , 最大腐食速度は  $0.076 \text{ mm/y}$  と通常の土中に埋設されている鋼材に比べやや大きめであった。

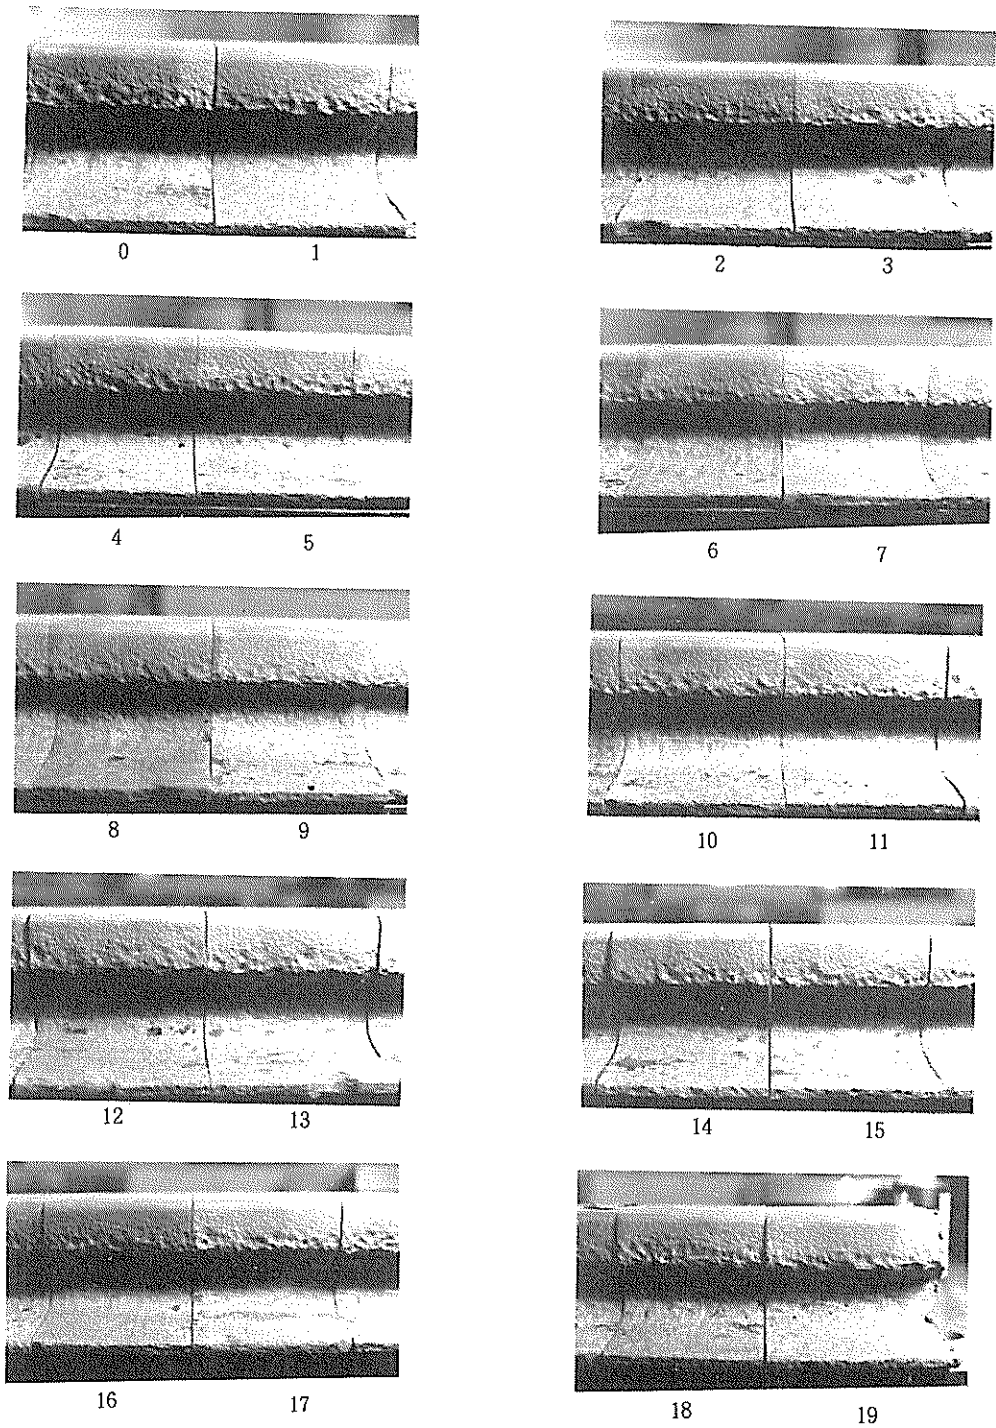
写真-21 レールの脱錆後の表面状況（陸側），横浜港

また、レールについては写真-19～写真-21に示すようにレールの上部（滑車と接する部分）においては平滑な表面状態であったが、その下の側面（上部から約1.5cm～2cm下）では腐食が非常に大きく、特に、海側に面している方（写真-20）が陸側に面している方（写真-21）より激しい腐食を示していた。底部については深い孔食などは認められなかったが、全面腐食が生じていた。脱錆前の状況では側面部分、特に、図-14の幅測定Bの位置より上下に3～4cmの間は2～3mmの錆層が固着しており脱錆には苦労した。

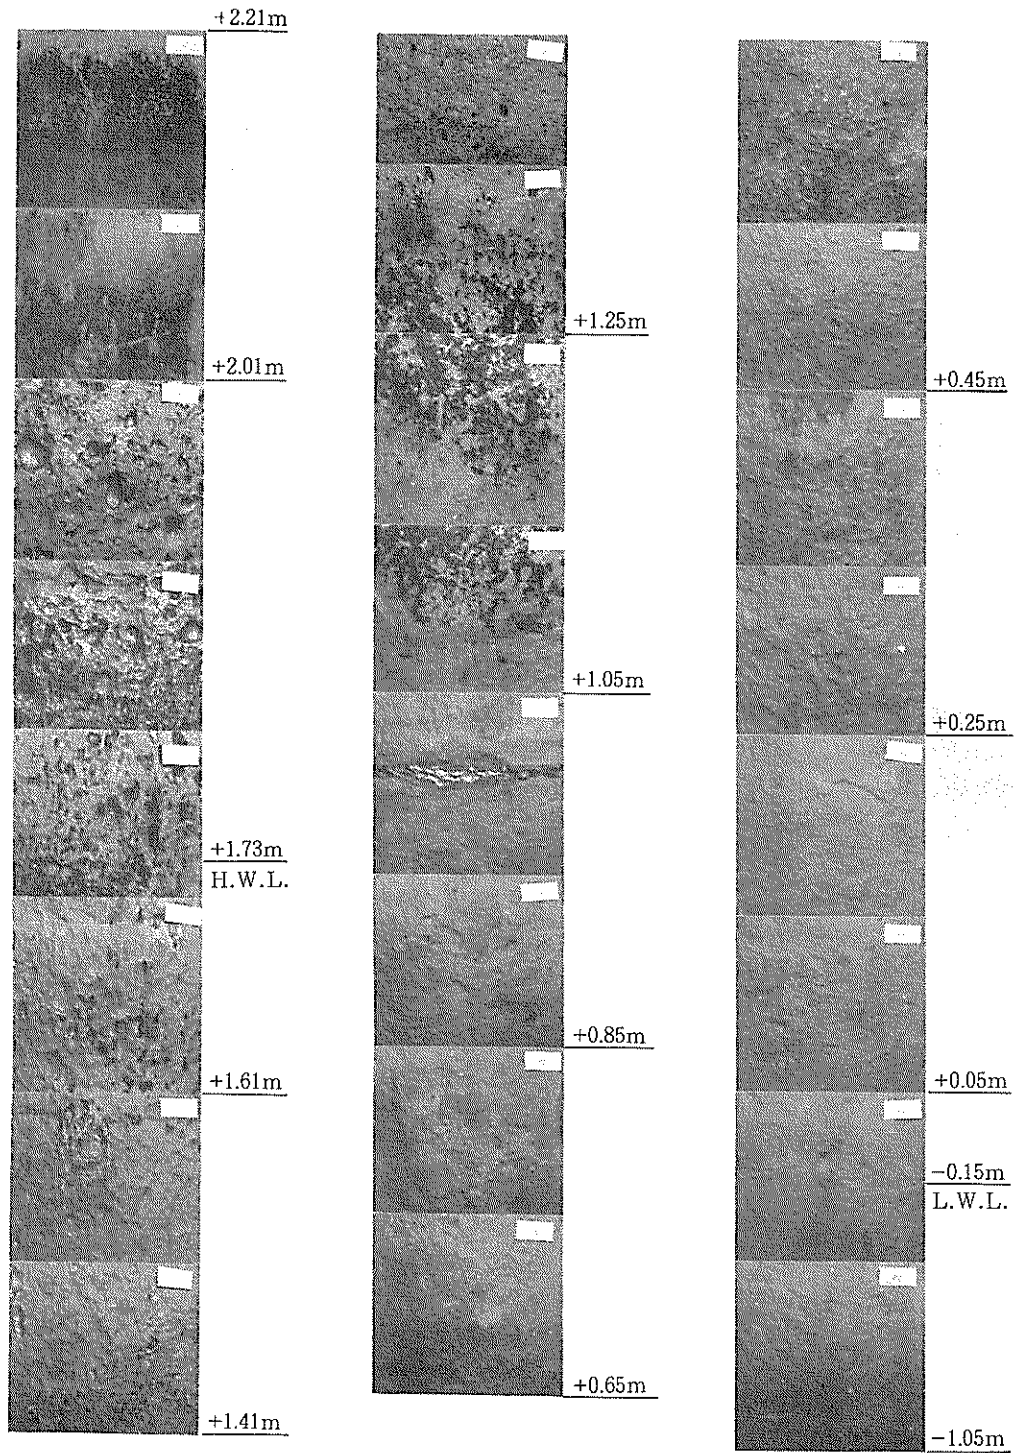
写真-23 切り取り試験片の脱錆後の表面状況(1), 杭No. 1, 神戸港

脱錆後の試験片の表面状況を写真-23～写真-26に示す。写真-23および写真-25をみると杭 No. 1, No. 2ともコンクリート直下からH. W. L. にかけて深い孔食がみられ腐食の激しいことがうかがえる。M. S. L. 付近の表面はあまり凹凸がみられない。写真-24および写真-26の海水中では深度が下がるに従い試験片の表面は平滑になり、杭 No. 1 で-9 m以深、杭 No. 2 では-10 m以深で特に平滑であった。

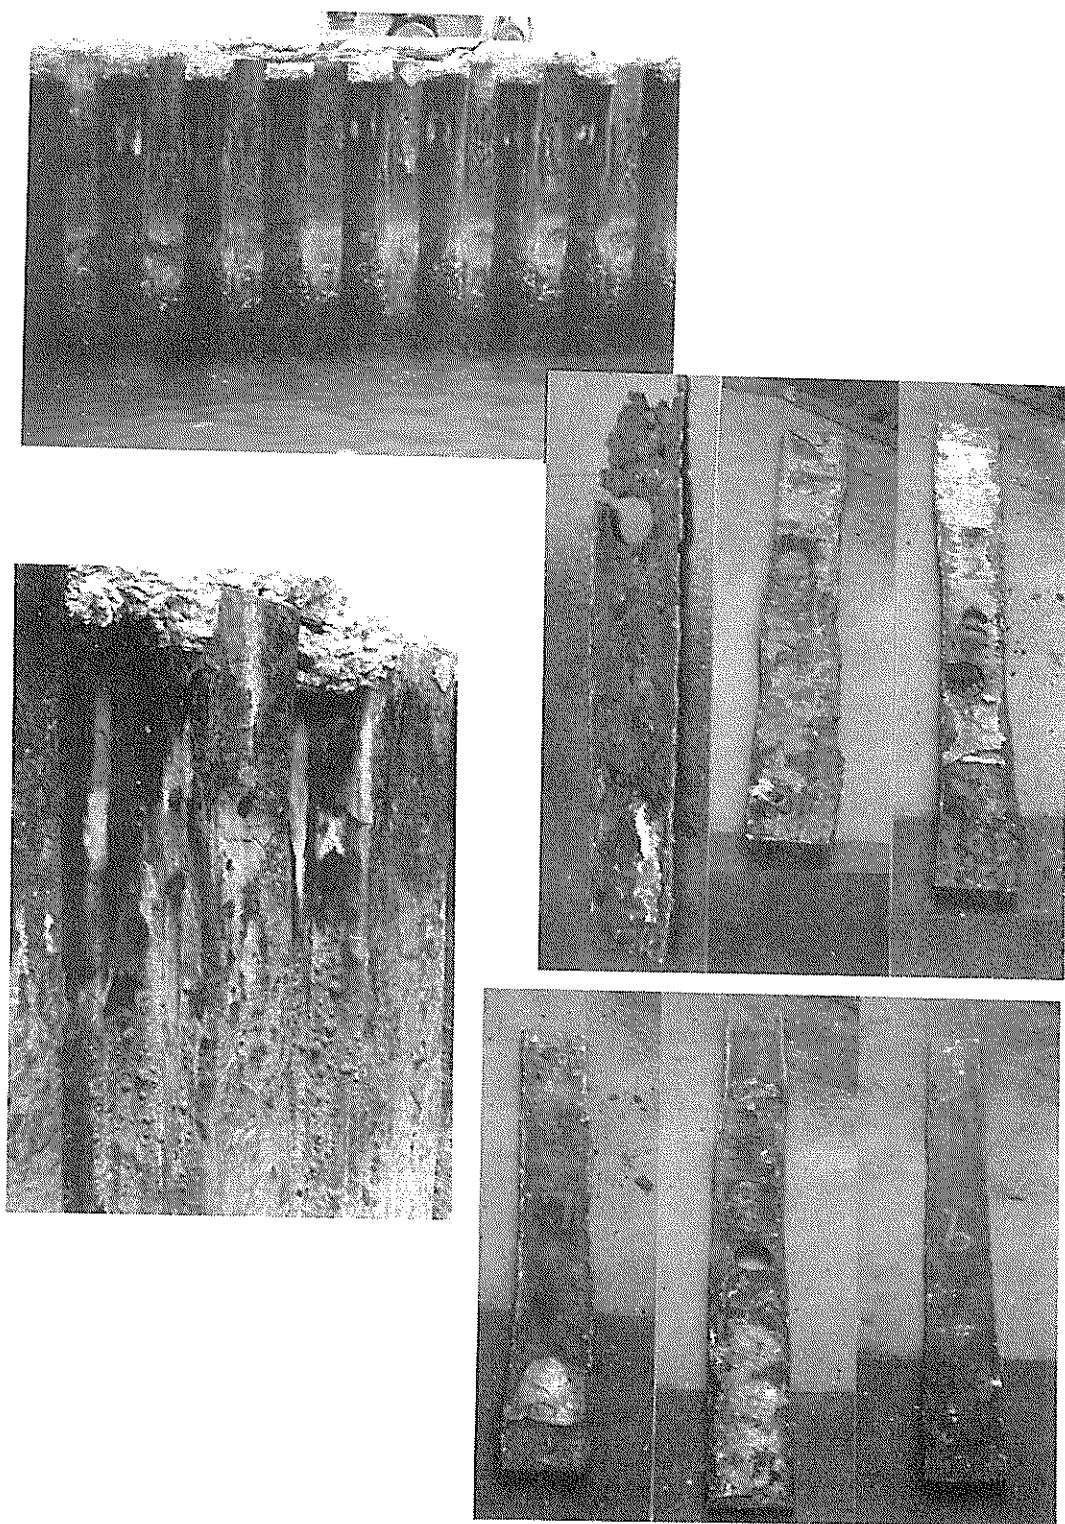
写真-27 調査岸壁の状況および切り取りを行なった試験片，平良港

付表-23および付表-24に基づき各環境毎の腐食速度を整理すると表-11のようになる。表-11よりコンクリート中においては凸矢板の試験片がないので凹矢板について示すと平均腐食速度で0.1mm/y、最大で0.2mm/yとコンクリート中としては大きい値を示した。大きい値を示した原因としては写真-27に示すようにコンクリート自体の劣化が非常に激しいためと考えられる。コンクリート上部工直下～H. W. L. 付近では特に凸矢板の腐食が大きく平均腐食速度で0.45mm/y、最大腐食速度では0.65mm/y以上で腐食による孔のあいている所が多くみられる。凹矢板では平均腐食速度は0.29

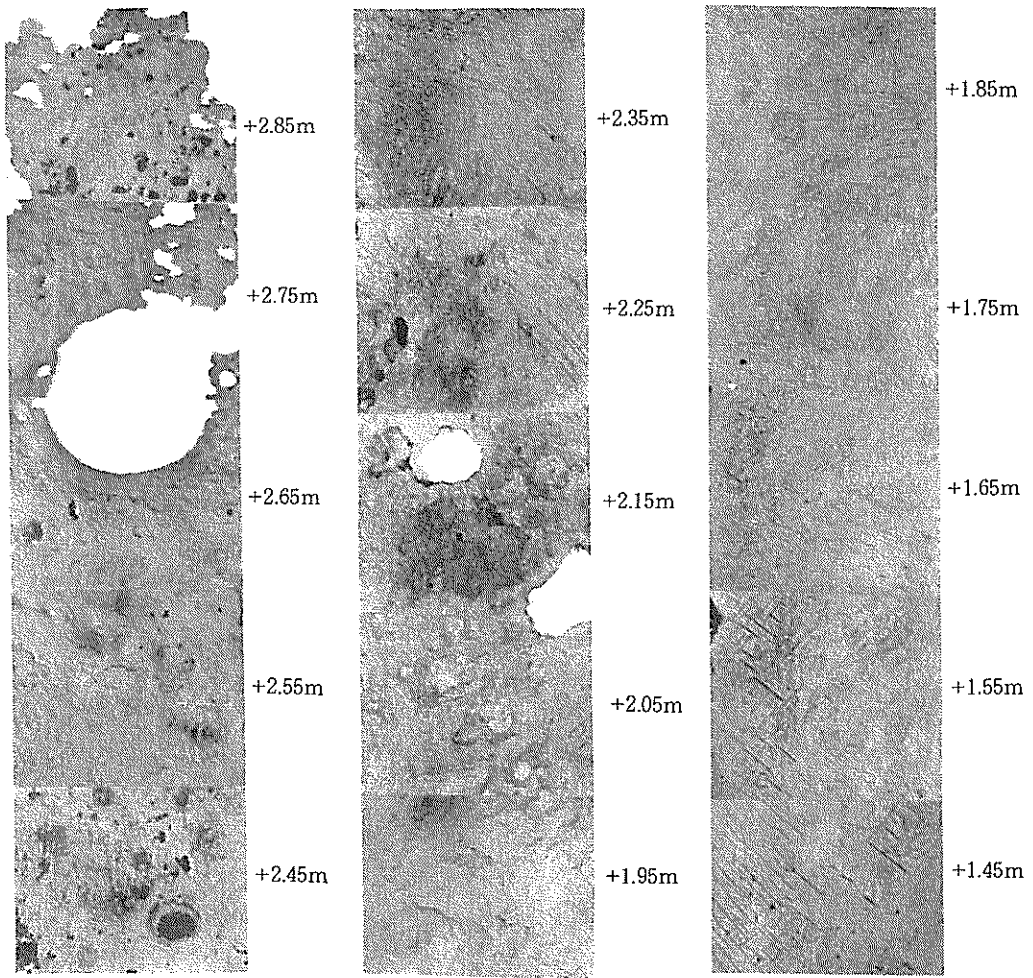
写真-28 切り取り試験片の脱錆後の表面状況(1), 凸矢板, 平良港

脱錆後の試験片の表面状況を写真-28~写真-33に示す。写真-28~写真-30の凸矢板では+2.05mより上部においては腐食が激しく、+2.05m~+2.15m間および+2.65m~+2.85m間で腐食による孔の発生がみられる。なお、+2.65m~+2.75m、+1.25m~+1.35m、-0.85m~-0.95mの大きい丸い孔は腐食によるものではない。+2.85m~+1.85m程度まで鋼材の表面は凹凸が極めて大きく、それで深では凹凸は小さくなる。写真-31~写真-33の凹矢板ではコンクリート上部直下の+2.95m付近から+1.55m付近まで孔食が目立ち、特に+1.85mにおいては孔食による孔が認められた。+1.55m以深ではやや凹凸がみられるがそれ程大きいものではない。また、+0.45m付近から下ではミゾ状の腐食がみられる。なお、+3.05mのコンクリート中と+1.35m~+1.45mにかけての孔は腐食によるものではない。

(4) 平良港については上部工の下端深度が+3.0mと高い位置にあったため、H. W. L. 付近から上部の亜熱帯地方における腐食傾向を調査することが出来た。その部分の腐食は非常に大きく凹矢板よりも凸矢板の方が激しかった。最大腐食速度では凸矢板、凹矢板ともに0.65mm/y以上で腐食による孔の発生が認められた。また、神戸港のH. W. L. 付近に著しい孔食が生じており、最大腐食速度にして0.5mm/yに達していた。電気防食はほぼ常時海水が存在している所でないとその効果は十分でないため、H. W. L. 付近の腐食防止には役立たなかったためである。電気防食を適用する場合でもL. W. L. 付近から上部の鋼材には被覆材などによって防食を行なうことが望ましく、このことは電気防食の防食電流の低減にも役立つ<sup>10)</sup>。
