TECHNICAL NOTE OF  
THE PORT AND HARBOUR RESEARCH INSTITUTE  
MINISTRY OF TRANSPORT, JAPAN

No. 628      Sept. 1988

港湾鋼構造物の腐食調査資料集

# Corrosion Survey Compilation of Steel Structures

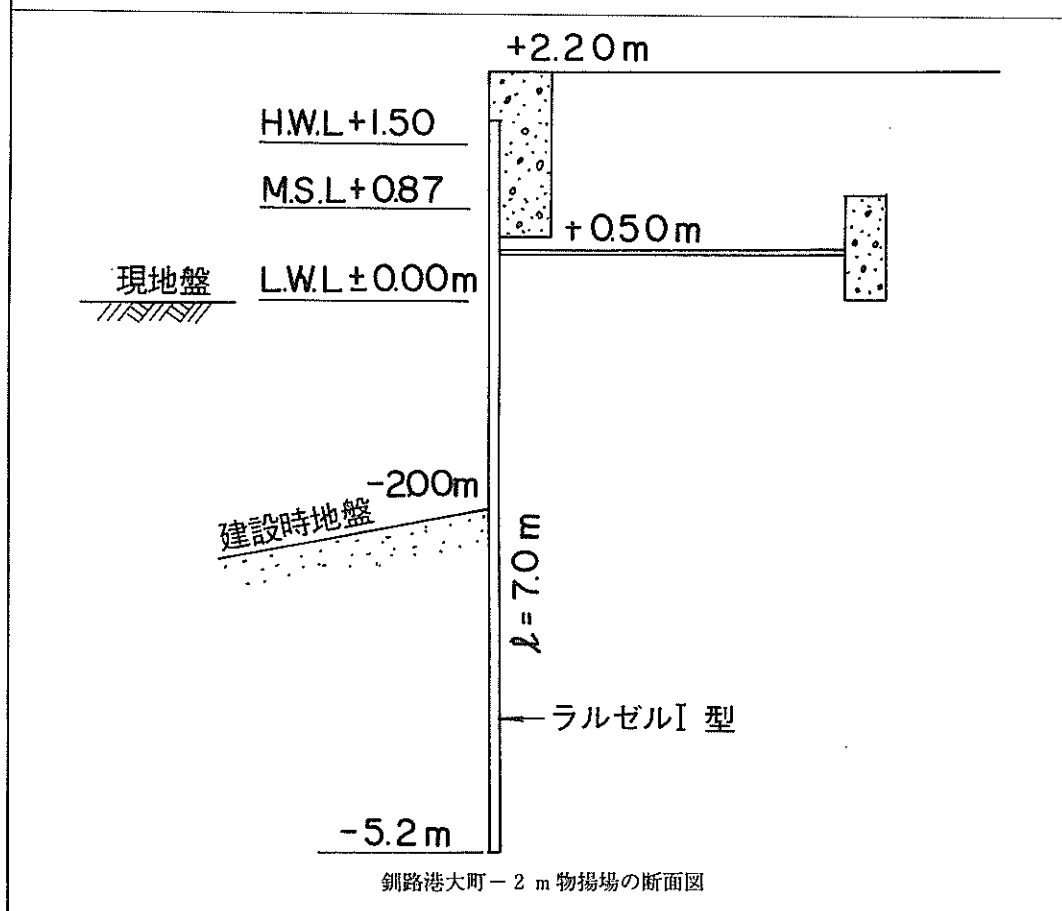
釧路港大町-2 m 物揚場の断面図

港名	釧路	施設名	大町-2m物揚場
水深 (m)	-2.0	コンクリート 下端深度 (m)	+1.7
鋼矢板タイプ	ラルゼン I		
肉厚 (mm)	8.0	H.W.L.(m)	+1.50
延長 (m)	204.9	M.S.L.(m)	+0.87
施行(年)	S・10	M.L.W.L.(m)	+0.06
調査年月	S・48・9	L.W.L.(m)	±0.0
経過期間	38y	淡水の有無	有 (釧路川)
防食の有無	無	付着物	少
鋼管杭寸法		構造物の方向	N

環 境	平均肉厚減量 (mm)		平均腐食速度 (mm/y)		最大肉厚減量 (mm)		最大腐食速度 (mm/y)	
	凸矢板	凹矢板	凸矢板	凹矢板	凸矢板	凹矢板	凸矢板	凹矢板
H.W.L.付近								
M.S.L.付近								
L.W.L.付近	7.403	6.286	0.195	0.165	8.000	8.000	0.211以上	0.211以上
海水中, 上部	2.008	2.924	0.053	0.077	4.352	5.983	0.115	0.157
海水中, 中~下部								
海泥中	1.071	1.754	0.023	0.046	2.328	6.250	0.061	0.164
測定方法	切り取り、マイクロ・メーターによる。				腐食のパターン

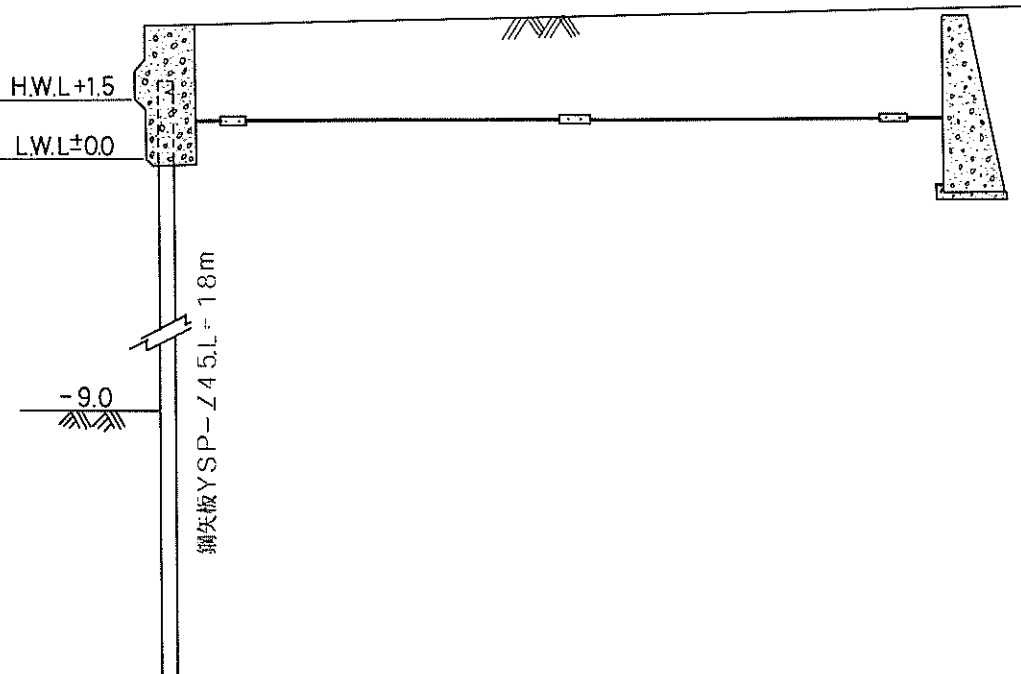
苫小牧港西ふ頭4号岸壁断面図

港名	苫小牧	施設名	西ふ頭4号岸壁
水深(m)	-9	コンクリート 下端深度(m)	±0.0
鋼矢板タイプ	Z-45		
肉厚(mm)	21.5、12.5	H.W.L.(m)	+1.5
延長(m)	660	M.S.L.(m)	+0.88
施行(年)	S・41	M.L.W.L.(m)	+0.03
調査年月	S・58・12	L.W.L.(m)	±0.0
経過期間	17y	淡水の有無	無
防食の有無	有、電気防食(流電)	付着物	大
鋼管杭寸法		構造物の方向	E

環 境	平均肉厚減量 (mm)	平均腐食速度 (mm/y)	最大肉厚減量 (mm)	最大腐食速度 (mm/y)
H.W.L.付近				
M.S.L.付近				
L.W.L.付近	0.255	0.015	0.666	0.039
海水中, 上部	0.289	0.017	0.884	0.052
海水中, 中~下部	0.228	0.013	1.088	0.064
海泥中				
測定方法	厚み計による。		腐食のパターン	C

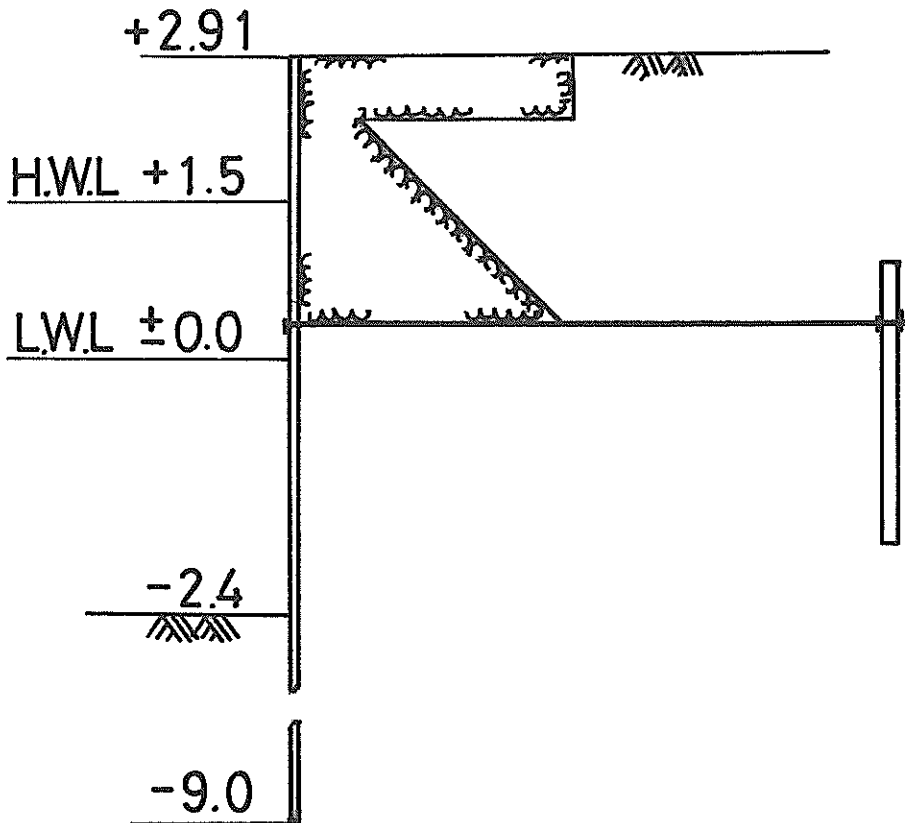
室蘭港中卯ふ頭断面図

港名	室蘭	施設名	中卯ふ頭
水深 (m)	-2.4	コンクリート 下端深度 (m)	+2.91 (コンクリートなし)
鋼矢板タイプ	テルルージュ II		
肉厚 (mm)	10.0、9.0	H.W.L.(m)	+1.5
延長 (m)	73	M.S.L.(m)	+1.01
施行(年)	S・11	M.L.W.L.(m)	
調査年月	S・44・9	L.W.L.(m)	±0.0
経過期間	33y	淡水の有無	有
防食の有無	無	付着物	少
鋼管杭寸法		構造物の方向	SW

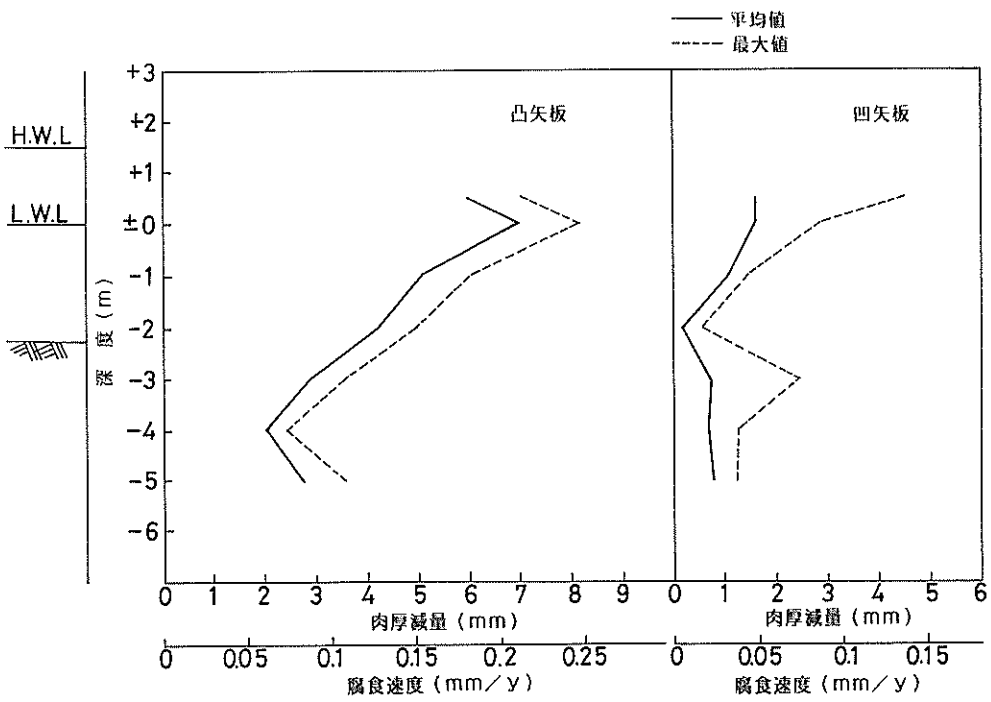
室蘭港中卯ふ頭の腐食傾向

環 境	平均肉厚減量 (mm)		平均腐食速度 (mm/y)		最大肉厚減量 (mm)		最大腐食速度 (mm/y)	
	凸矢板	凹矢板	凸矢板	凹矢板	凸矢板	凹矢板	凸矢板	凹矢板
H.W.L.付近								
M.S.L.付近								
L.W.L.付近	6.472	1.611	0.196	0.049	8.190	4.506	0.248	0.137
海水中, 上部	5.041	1.091	0.153	0.033	6.016	1.476	0.182	0.045
海水中, 中~下部	4.229	0.165	0.128	0.005	4.976	0.574	0.151	0.017
海泥中	2.539	0.742	0.077	0.022	3.562	0.782	0.108	0.024
測定方法	切取り、マイクロ・メーターによる。				腐食のパターン		b

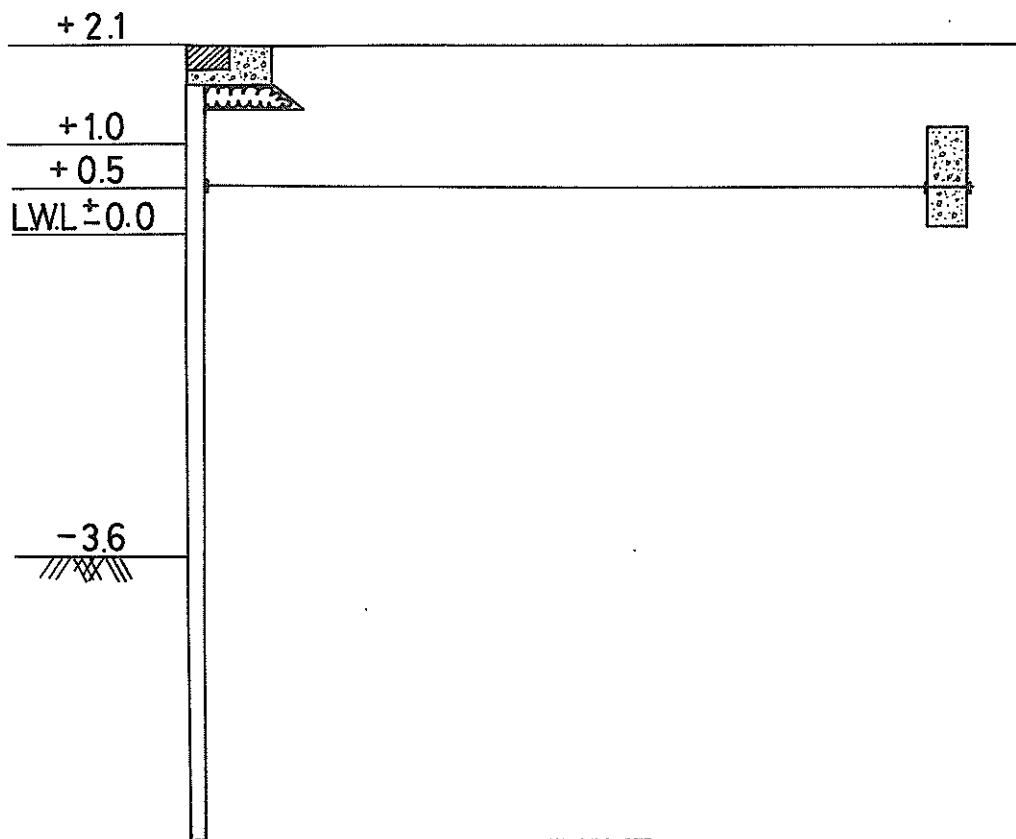
函館港海岸町A岸壁断面図

港名	函館	施設名	海岸町A岸壁
水深 (m)	-2.6	コンクリート 下端深度 (m)	+1.7
鋼矢板タイプ	ラルゼンⅢ		
肉厚 (mm)	14.2	H.W.L.(m)	+1.05
延長 (m)	184	M.S.L.(m)	+0.67
施行(年)	S・3	M.L.W.L.(m)	+0.04
調査年月	S・45・8	L.W.L.(m)	±0.0
経過期間	42 y	淡水の有無	無
防食の有無	無	付着物	少
鋼管杭寸法		構造物の方向	W

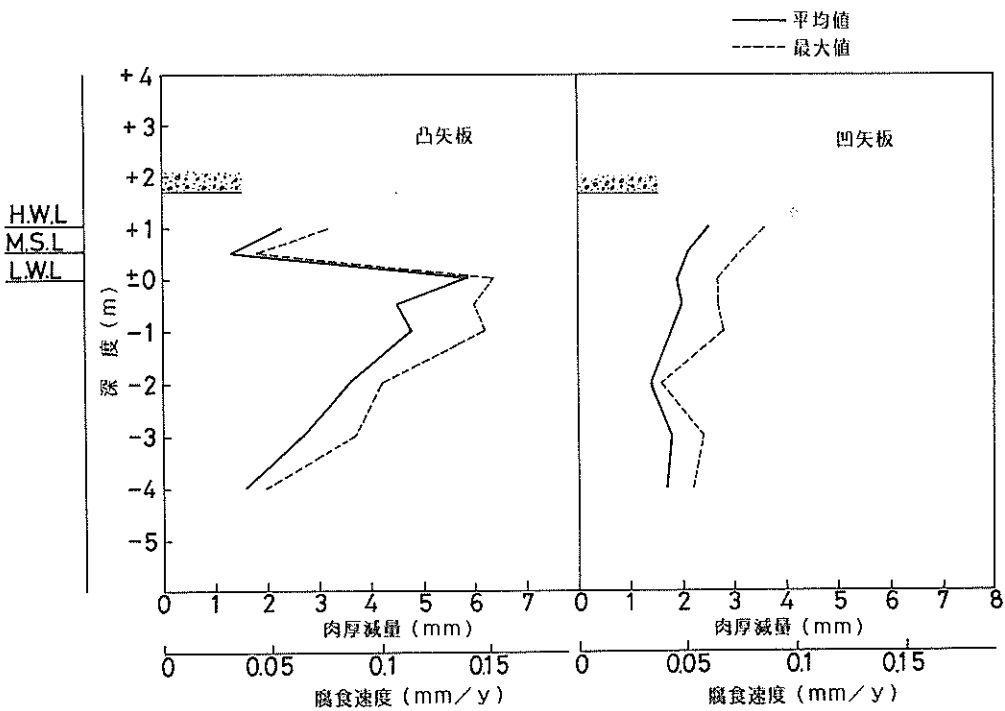
函館港海岸町 A 岸壁の腐食傾向

環 境	平均肉厚減量 (mm)		平均腐食速度 (mm/y)		最大肉厚減量 (mm)		最大腐食速度 (mm/y)	
	凸矢板	凹矢板	凸矢板	凹矢板	凸矢板	凹矢板	凸矢板	凹矢板
H.W.L.付近	2.3	2.5	0.055	0.059	3.2	3.6	0.076	0.086
M.S.L.付近	1.3	2.1	0.031	0.050	1.8	3.1	0.043	0.074
L.W.L.付近	5.2	2.0	0.124	0.048	6.4	2.7	0.152	0.064
海水中, 上部	4.2	1.6	0.100	0.038	6.2	2.8	0.148	0.067
海水中, 中~下部	2.15	1.75	0.051	0.042	3.7	2.4	0.088	0.057
海泥中								
測定方法	厚み計による。				腐食のパターン		b

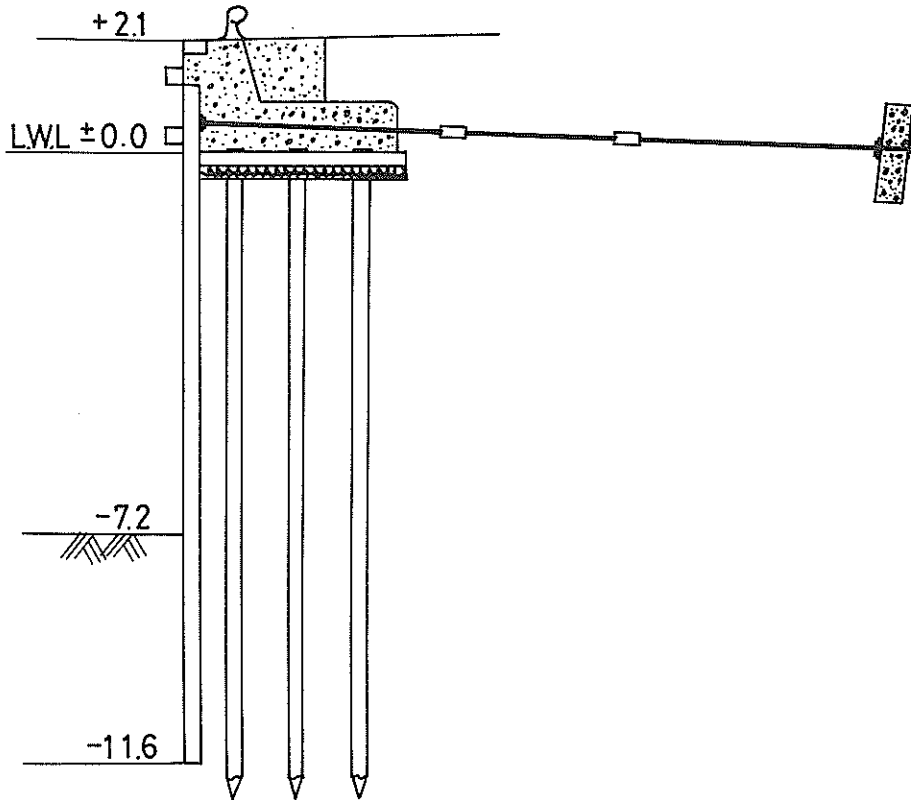
函館港西浜ふ頭E岸壁断面図

港名	函館	施設名	西浜ふ頭E岸壁
水深 (m)	-7.2	コンクリート 下端深度 (m)	+1.6
鋼矢板タイプ	ラルゼンⅣ		
肉厚 (mm)	15.5	H.W.L.(m)	+1.05
延長 (m)	198	M.S.L.(m)	+0.67
施行(年)	S・4	M.L.W.L.(m)	+0.04
調査年月	S・44・8	L.W.L.(m)	±0.0
経過期間	40 y	淡水の有無	無
防食の有無	無	付着物	少
鋼管杭寸法		構造物の方向	N

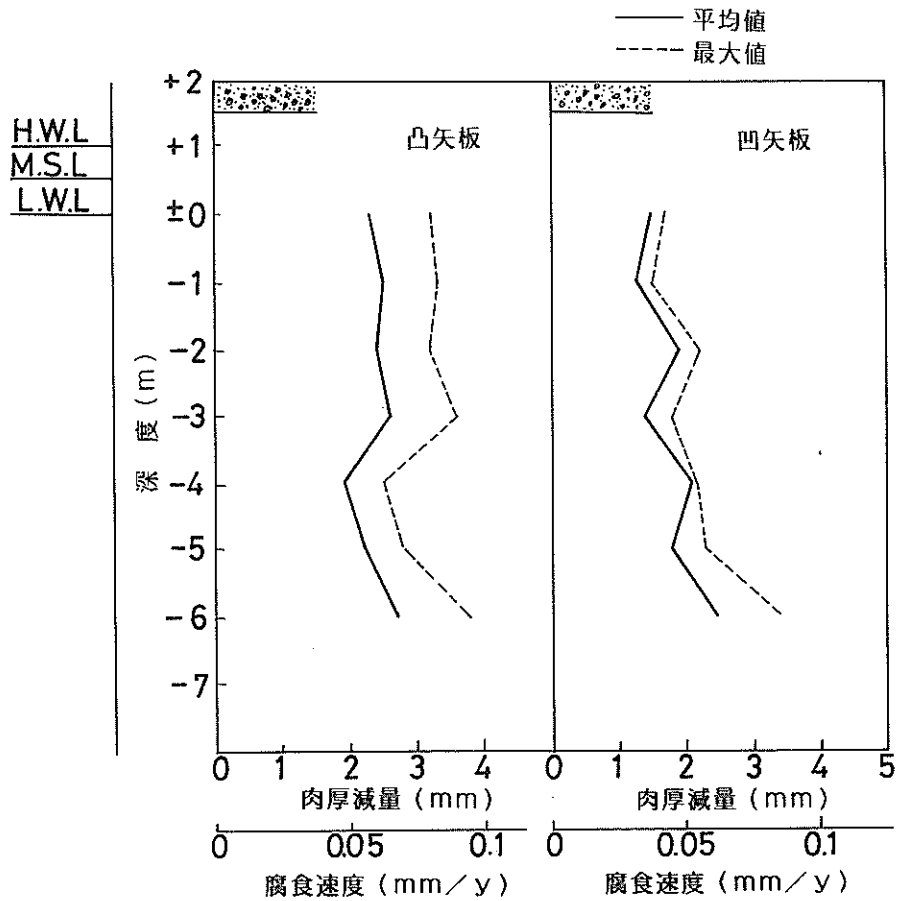
函館港西浜ふ頭E岸壁の腐食傾向

環 境	平均肉厚減量 (mm)		平均腐食速度 (mm/y)		最大肉厚減量 (mm)		最大腐食速度 (mm/y)	
	凸矢板	凹矢板	凸矢板	凹矢板	凸矢板	凹矢板	凸矢板	凹矢板
H.W.L.付近								
M.S.L.付近								
L.W.L.付近	2.3	1.5	0.058	0.038	3.21	1.7	0.080	0.043
海水中, 上部	2.45	1.6	0.061	0.040	3.2	3.2	0.080	0.055
海水中, 中~下部	2.37	1.95	0.059	0.049	3.8	3.4	0.095	0.085
海泥中								
測定方法	厚み計による。				腐食のパターン		C

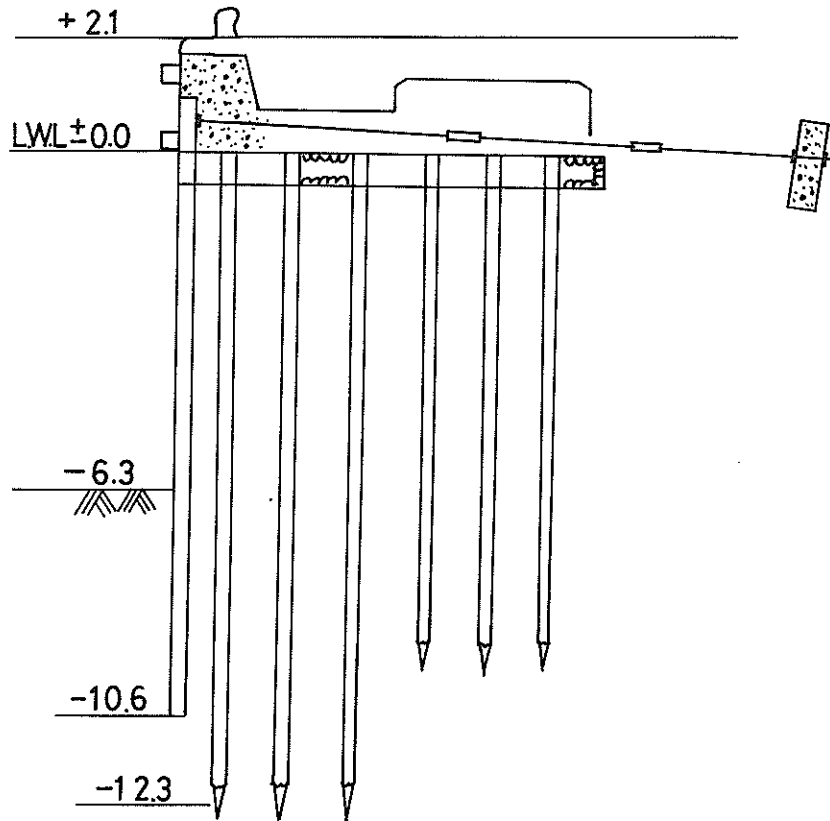
函館港西浜ふ頭F岸壁断面図

港名	函館	施設名	西浜ふ頭F岸壁
水深 (m)	-6.3	コンクリート 下端深度 (m)	+0.9
鋼矢板タイプ	ラルゼンⅢ		
肉厚 (mm)	14.2	H.W.L.(m)	+1.05
延長 (m)	104	M.S.L.(m)	+0.67
施行(年)	S・5	M.L.W.L.(m)	+0.04
調査年月	S・44・8	L.W.L.(m)	±0.0
経過期間	39 y	淡水の有無	無
防食の有無	無	付着物	少
鋼管杭寸法		構造物の方向	NW

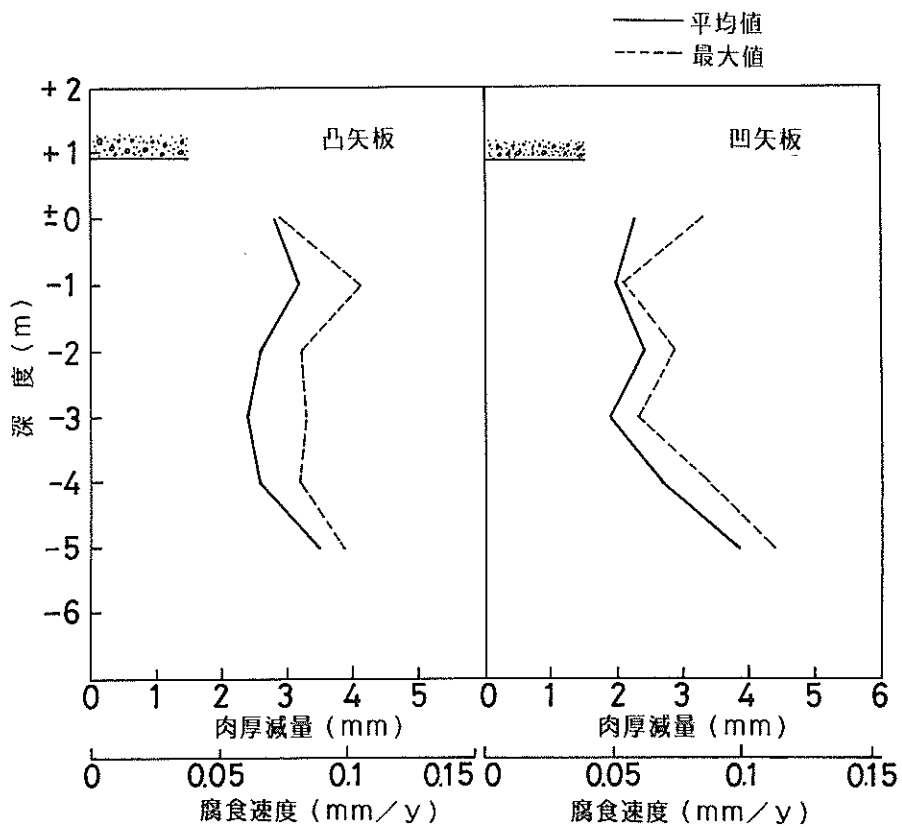
函館港西浜ふ頭F岸壁の腐食傾向

環 境	平均肉厚減量 (mm)		平均腐食速度 (mm/y)		最大肉厚減量 (mm)		最大腐食速度 (mm/y)	
	凸矢板	凹矢板	凸矢板	凹矢板	凸矢板	凹矢板	凸矢板	凹矢板
H.W.L.付近								
M.S.L.付近								
L.W.L.付近	2.8	2.3	0.072	0.059	2.9	3.3	0.074	0.085
海水中, 上部	2.9	2.2	0.074	0.056	4.1	2.9	0.105	0.074
海水中, 中~下部	2.83	2.83	0.073	0.073	3.9	4.4	0.100	0.113
海泥中								
測定方法	厚み計による。				腐食のパターン		C

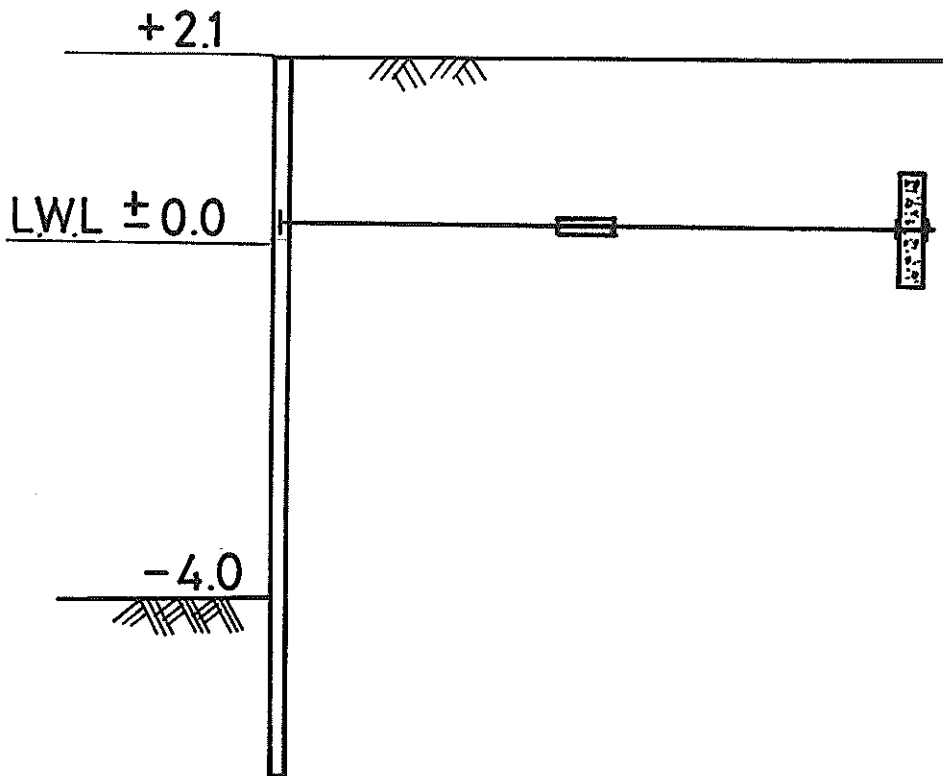
留萌港南岸土留護岸(1)断面図

港名	留萌	施設名	南岸土留護岸(1)
水深 (m)	-4.0	コンクリート 下端深度 (m)	+2.1 (コンクリートなし)
鋼矢板タイプ	ラルゼン II		
肉厚 (mm)	10.5	H.W.L.(m)	+0.21
延長 (m)	40.3	M.S.L.(m)	10.19
施行(年)	S・2	M.L.W.L.(m)	
調査年月	S・45・7	L.W.L.(m)	±0.0
経過期間	43 y	淡水の有無	無
防食の有無	無	付着物	少
鋼管杭寸法		構造物の方向	NE

環 境	平均肉厚減量 (mm)		平均腐食速度 (mm/y)		最大肉厚減量 (mm)		最大腐食速度 (mm/y)	
	凸矢板	凹矢板	凸矢板	凹矢板	凸矢板	凹矢板	凸矢板	凹矢板
H.W.L.付近								
M.S.L.付近	4.3	5.9	0.100	0.137	4.5	6.0	0.105	0.140
L.W.L.付近	10.5	5.2	0.244以上	0.121	10.5	6.4	0.244以上	0.149
海水中, 上部	4.5	4.4	0.105	0.102	5.5	5.6	0.128	0.130
海水中, 中~下部								
海泥中								
測定方法	厚み計による。				腐食のパターン		a

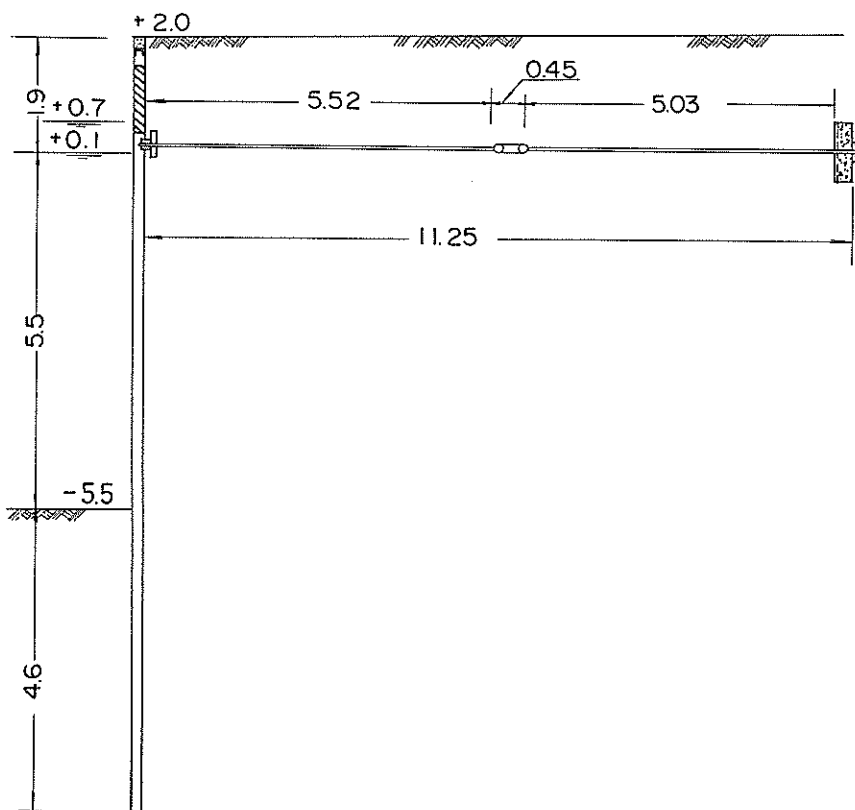
大湊港下北ふ頭断面図

港名	大湊	施設名	下北ふ頭
水深 (m)	-5.5	コンクリート 下端深度 (m)	+1.7
鋼矢板タイプ	ラルゼンⅡ		
肉厚 (mm)	10.5	H.W.L.(m)	+0.7
延長 (m)		M.S.L.(m)	
施行(年)	S・3	M.L.W.L.(m)	
調査年月	S・43	L.W.L.(m)	+0.1
経過期間	40 y	淡水の有無	無
防食の有無	無	付着物	少
鋼管杭寸法		構造物の方向	S W

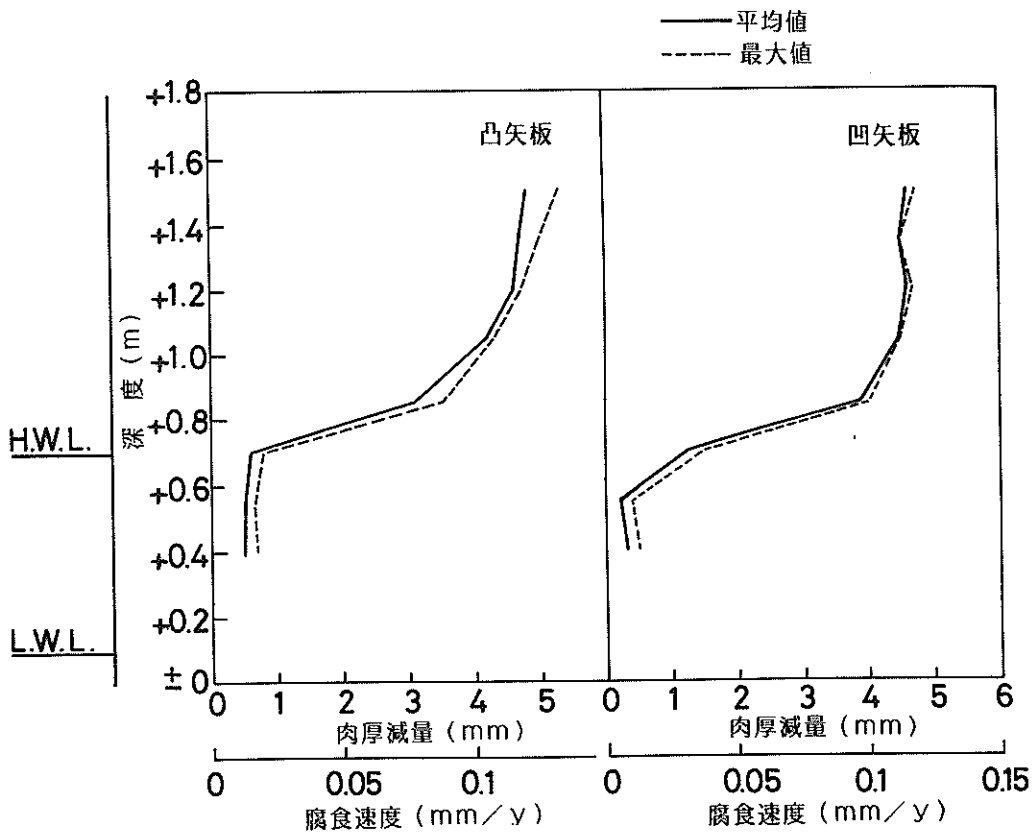
大湊港下北ふ頭の腐食傾向

環 境	平均肉厚減量 (mm)		平均腐食速度 (mm/y)		最大肉厚減量 (mm)		最大腐食速度 (mm/y)	
	凸矢板	凹矢板	凸矢板	凹矢板	凸矢板	凹矢板	凸矢板	凹矢板
H.W.L.付近	4.3	4.4	0.108	0.110	5.3	4.7	0.133	0.118
M.S.L.付近	0.5	0.25	0.013	0.006	0.7	0.5	0.018	0.013
L.W.L.付近								
海水中, 上部								
海水中, 中~下部								
海泥中								
測定方法	厚み計による。				腐食のパターン

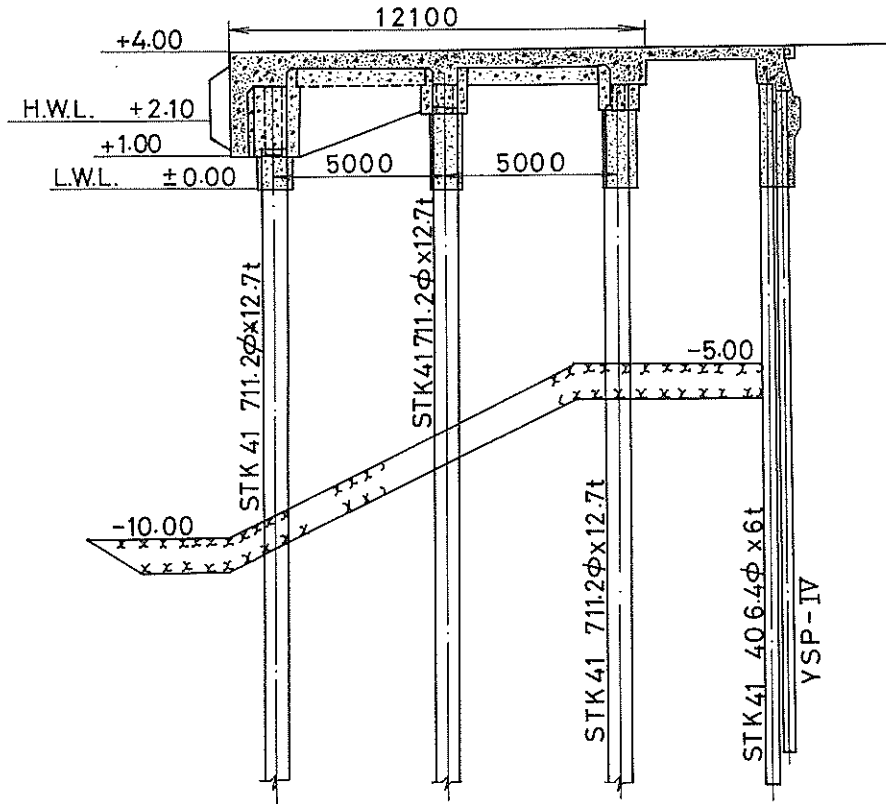
東京港品川ふ頭棧橋断面図

港名	東京	施設名	品川ふ頭棧橋
水深 (m)	-10.0	コンクリート 下端深度 (m)	±0.0
鋼矢板タイプ		H.W.L.(m)	+2.1
肉厚 (mm)		M.S.L.(m)	+1.1
延長 (m)	1619	M.L.W.L.(m)	
施行(年)	S・38	L.W.L.(m)	±0.0
調査年月	S・52・2	淡水の有無	有 (目黒川、隅田川)
経過期間	14 y	付着物	少
防食の有無	無	構造物の方向	E
鋼管杭寸法	D=711.2mm、t=12.7mm

環 境	平均肉厚減量 (mm)	平均腐食速度 (mm/y)	最大肉厚減量 (mm)	最大腐食速度 (mm/y)
H.W.L. 付近				
M.S.L. 付近				
L.W.L. 付近	2.49	0.178	7.0	0.500
海水中, 上部	1.52	0.109	2.75	0.196
海水中, 中～下部	1.17	0.084	2.10	0.150
海泥中	0.29	0.021	1.0	0.071
測定方法	切り取り、マイクロ・メーターによる。		腐食のパターン	a

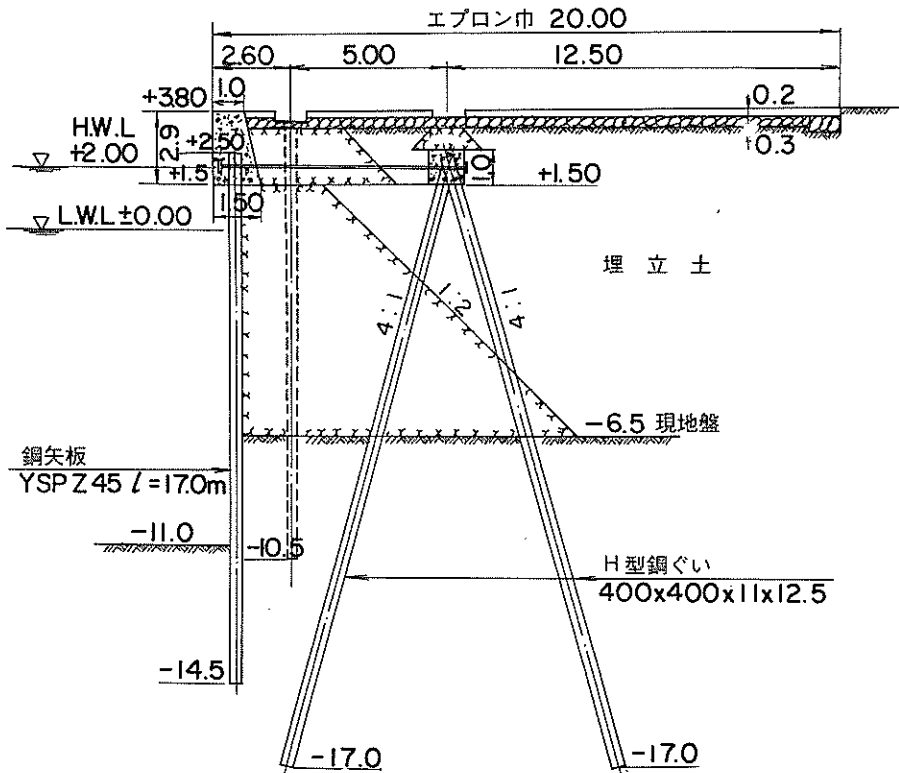
横浜港本牧ふ頭第14バース断面図

港名	横浜	施設名	本牧ふ頭第14バース
水深 (m)	-10.0	コンクリート 下端深度 (m)	+1.5
鋼矢板タイプ	YSPZ-45		
肉厚 (mm)	21.5、12.5	H.W.L.(m)	+2.0
延長 (m)	200	M.S.L.(m)	+1.1
施行(年)	S・44	M.L.W.L.(m)	
調査年月	S・59・3	L.W.L.(m)	±0.0
経過期間	15 y	淡水の有無	無
防食の有無	無	付着物	少
鋼管杭寸法		構造物の方向	S E

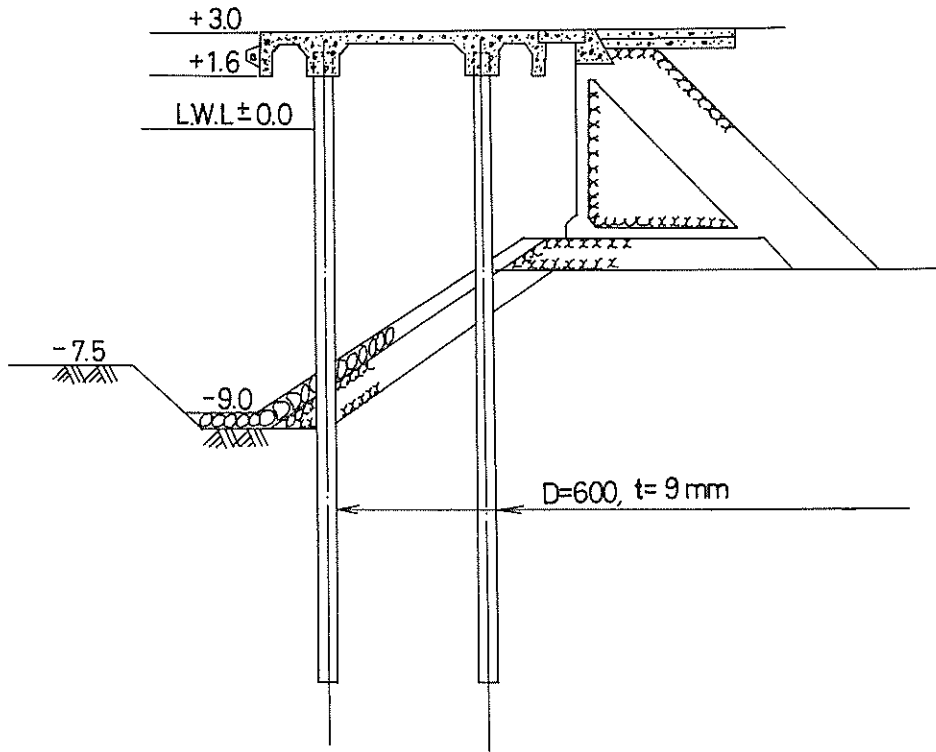
横須賀港久里浜2号栈橋断面図

港名	横須賀	施設名	久里浜2号栈橋
水深 (m)	-7.5	コンクリート 下端深度 (m)	+1.60
鋼矢板タイプ		H.W.L.(m)	+1.95
肉厚 (mm)		M.S.L.(m)	+1.05
延長 (m)	130	M.L.W.L.(m)	
施行(年)	S・35~S・38	L.W.L.(m)	±0.0
調査年月	S・58・7	淡水の有無	無
経過期間	20 y	付着物	少
防食の有無	無	構造物の方向	NW
鋼管杭寸法	D=600mm、t=9mm

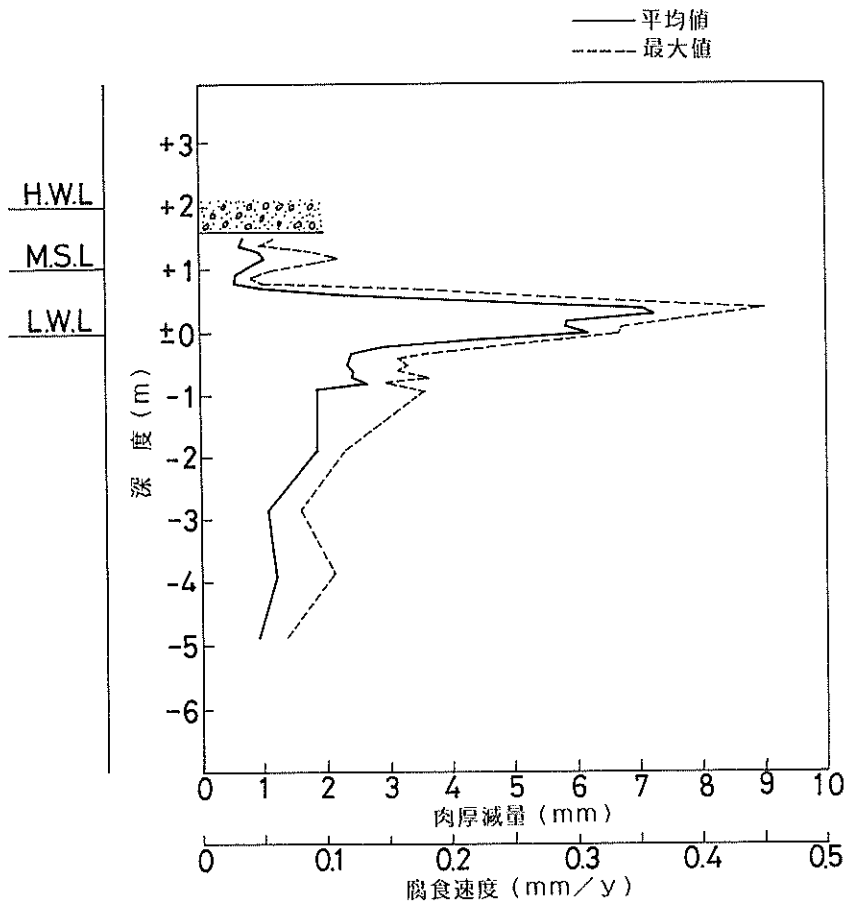
横須賀港久里浜2号栈橋の腐食傾向

環 境	平均肉厚減量 (mm)	平均腐食速度 (mm/y)	最大肉厚減量 (mm)	最大腐食速度 (mm/y)
H.W.L.付近				
M.S.L.付近	0.776	0.039	3.810	0.191
L.W.L.付近	5.615	0.281	9.000	0.450以上
海水中, 上部	2.670	0.133	3.824	0.191
海水中, 中～下部	1.085	0.054	2.136	0.107
海泥中				
測定方法	切り取り、マイクロ・メーターによる。		腐食のパターン	a

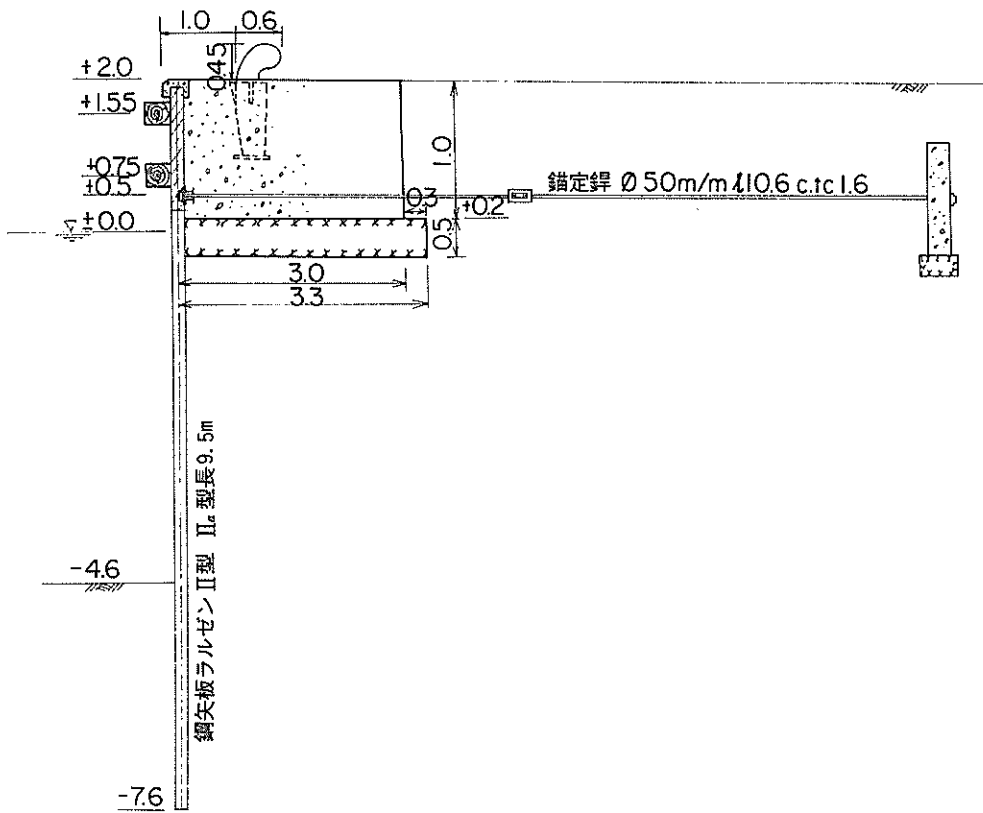
秋田港南ふ頭-4.6m岸壁断面図

港名	秋田	施設名	南ふ頭-4.6m岸壁
水深(m)	-4.6	コンクリート 下端深度(m)	+1.8
鋼矢板タイプ	ラルゼン II		
肉厚(mm)	10.2	H.W.L.(m)	+0.4
延長(m)	122	M.S.L.(m)	+0.15
施行(年)	S・9	M.L.W.L.(m)	
調査年月	S・48・5	L.W.L.(m)	±0.0
経過期間	39y	淡水の有無	有
防食の有無	無	付着物	少
鋼管杭寸法		構造物の方向	E

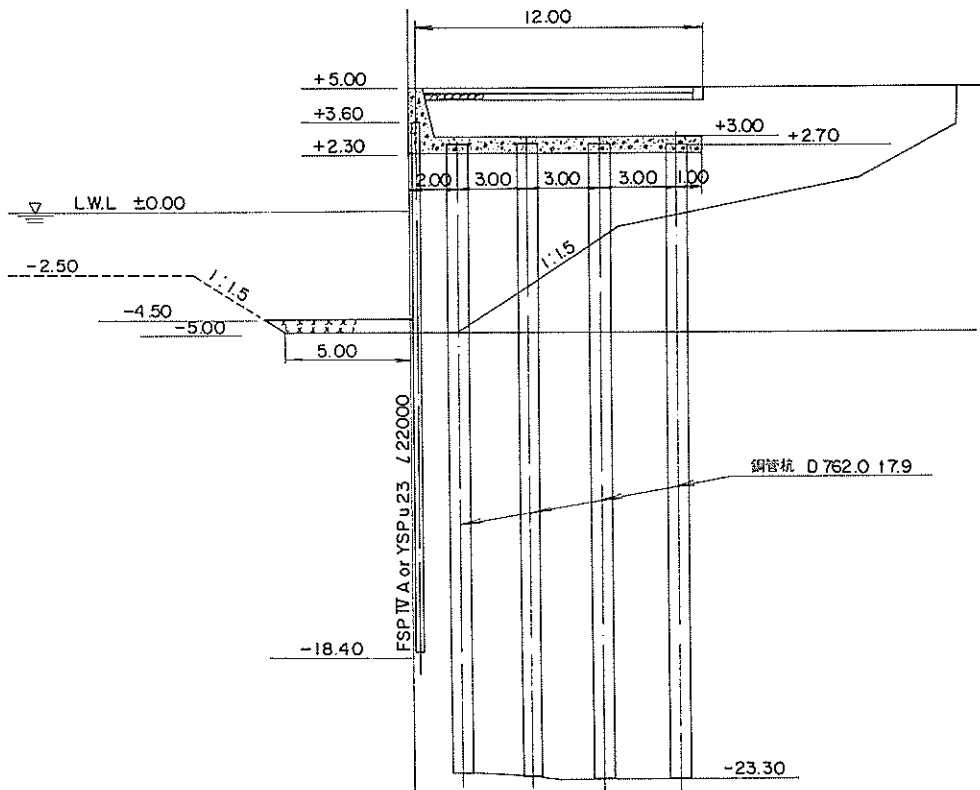
呉港-4.5 m 岸壁断面図

港名	呉	施設名	広地区-4.5m岸壁
水深 (m)	-4.5	コンクリート 下端深度 (m)	+2.3
鋼矢板タイプ	Y S P U-23		
肉厚 (mm)	14.7	H.W.L.(m)	+3.9
延長 (m)	240	M.S.L.(m)	+1.9
施行(年)	S・43	M.L.W.L.(m)	
調査年月	S・59・3	L.W.L.(m)	±0.0
経過期間	16 y	淡水の有無	有
防食の有無	無	付着物	大
鋼管杭寸法		構造物の方向	S E

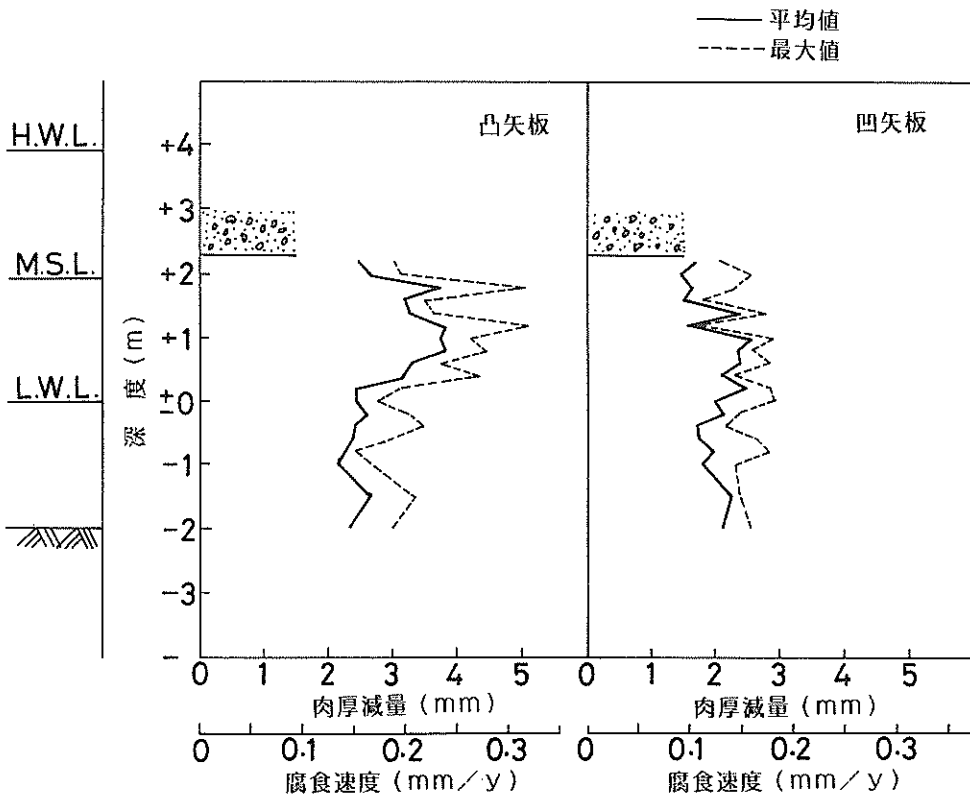
呉港-4.5 m 岸壁の腐食傾向

環 境	平均肉厚減量 (mm)		平均腐食速度 (mm/y)		最大肉厚減量 (mm)		最大腐食速度 (mm/y)	
	凸矢板	凹矢板	凸矢板	凹矢板	凸矢板	凹矢板	凸矢板	凹矢板
H.W.L.付近								
M.S.L.付近	3.03	1.58	0.189	0.099	5.00	2.55	0.313	0.159
L.W.L.付近	2.86	2.23	0.179	0.139	5.15	2.90	0.322	0.181
海水中, 上部	2.40	2.05	0.150	0.128	3.40	2.60	0.213	0.163
海水中, 中~下部								
海泥中								
測定方法	厚み計による。				腐食のパターン		b

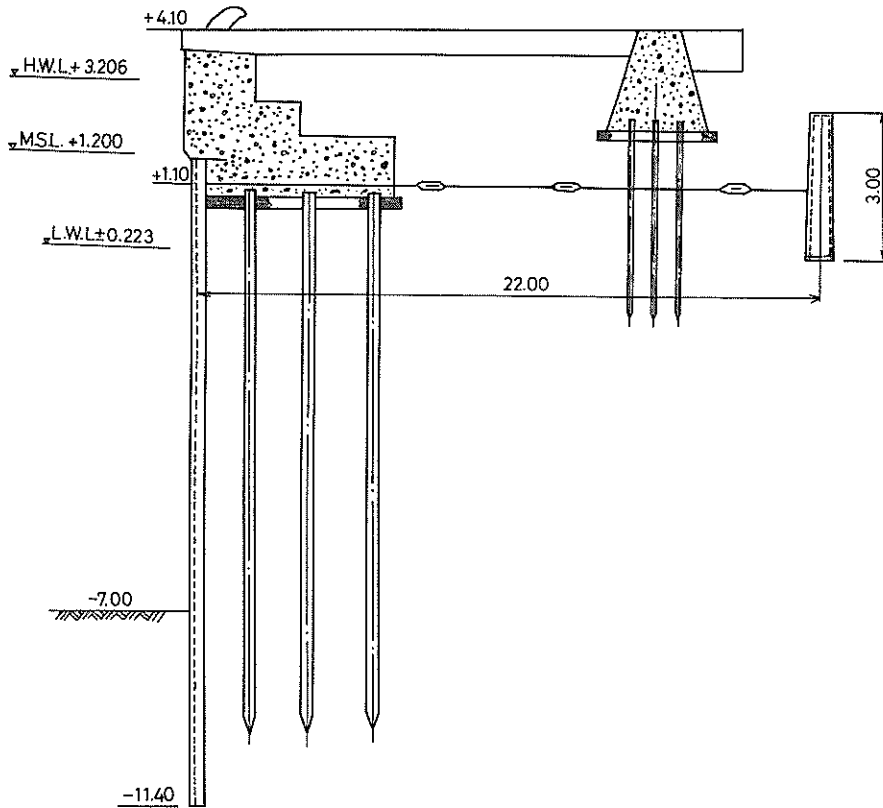
坂出港-7.0 m 岸壁断面図

港名	坂出	施設名	-7.0m岸壁
水深 (m)	-7.0	コンクリート 下端深度 (m)	+0.9
鋼矢板タイプ	Y S P - III		
肉厚 (mm)	13.0	H.W.L.(m)	+3.2
延長 (m)	275	M.S.L.(m)	+1.8
施行(年)	S・22	M.L.W.L.(m)	
調査年月	S・47・8	L.W.L.(m)	±0.0
経過期間	25 y	淡水の有無	無
防食の有無	無	付着物	大
鋼管杭寸法		構造物の方向	E
