TECHNICAL NOTE OF  
THE PORT AND HARBOUR RESEARCH INSTITUTE  
MINISTRY OF TRANSPORT, JAPAN

No. 691      Dec. 1990

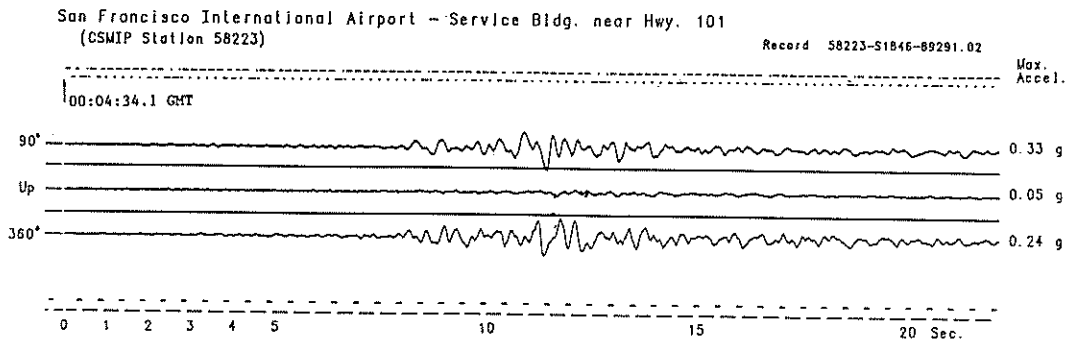
図-10 サンフランシスコ空港の地震動記録

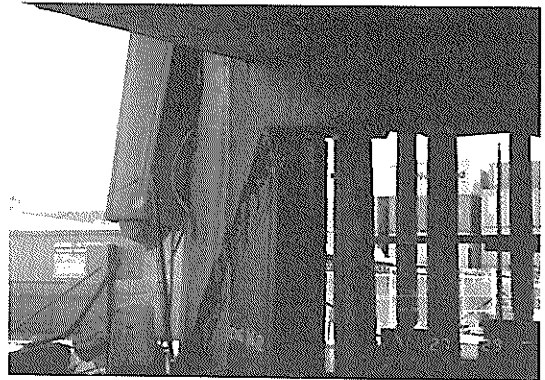
写真-4 オークランド市内サイプレス高架橋の橋脚のせん断破壊状況

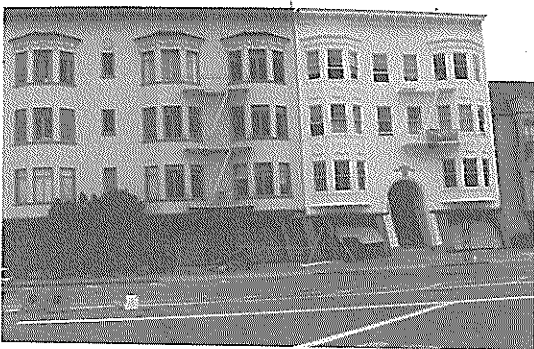
写真-5 サンフランシスコ市内マリナー地区の建物被害(1)

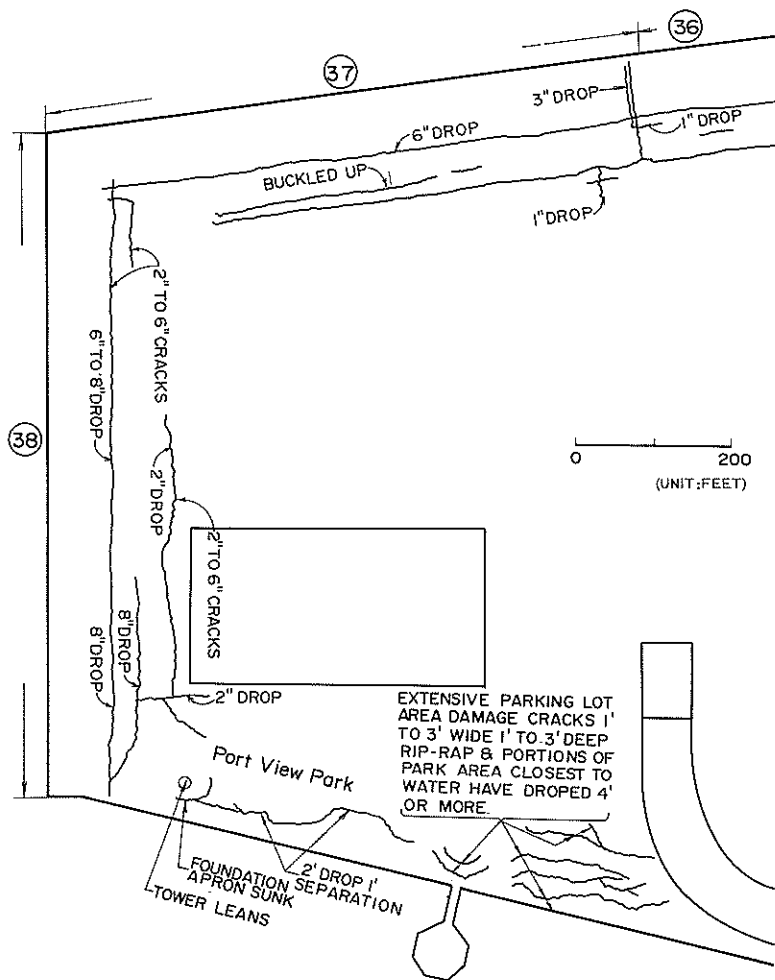
図-18 7th Street ターミナルの被害（バース37, 38, 公園）

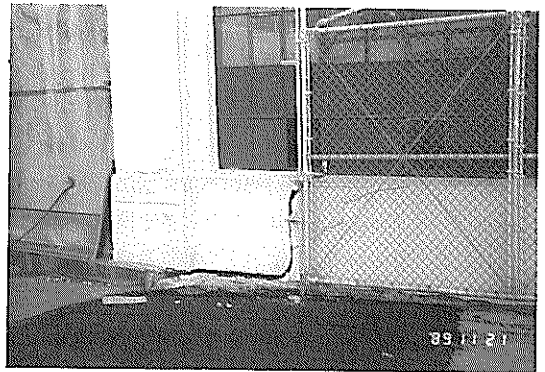
写真-44 第48埠頭の上屋の壁のクラック

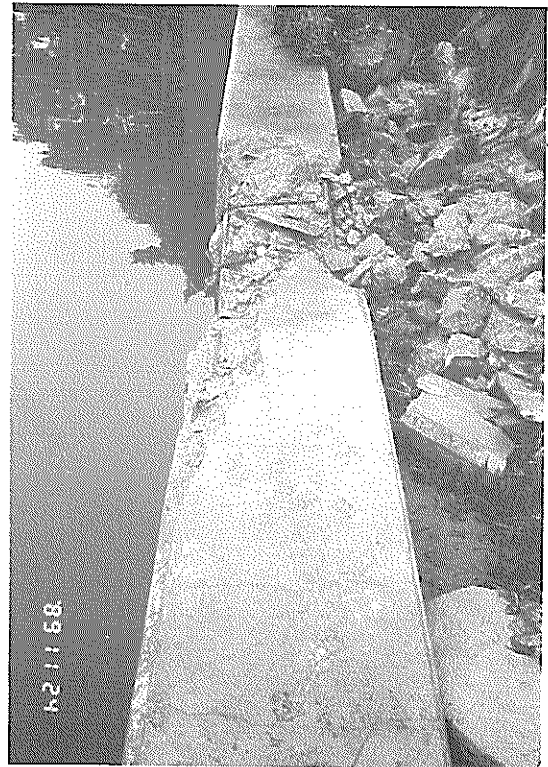
写真-54 サンタクルズ港の矢板式護岸の上部工のクラック

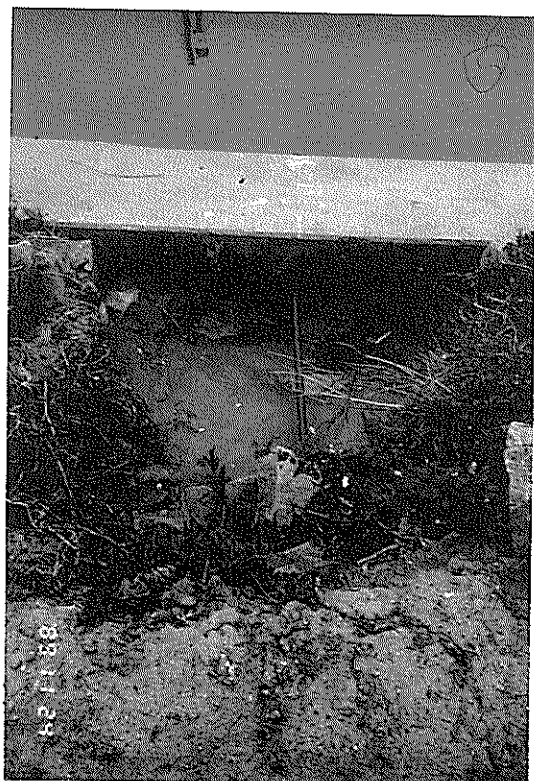
写真-55 サンタクルズ港の矢板式護岸のタイロッド

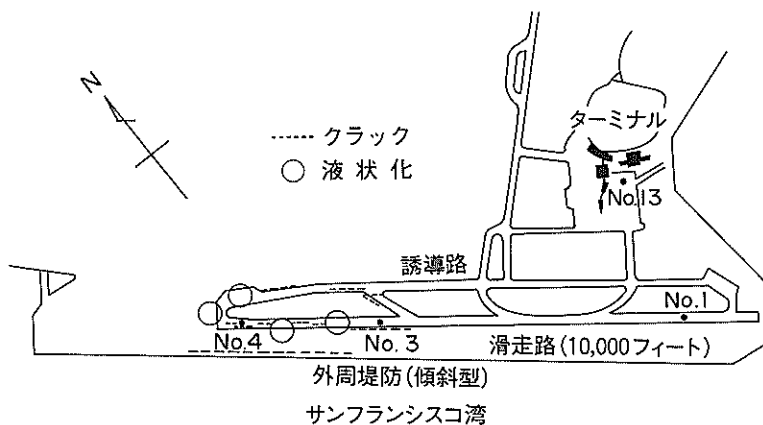
空港建設は、1960年代の埋立て地盤造成に始まった。埋立て土砂は、サンフランシスコ湾の浚渫土砂である。空港事務所によると、埋立て地盤の下は、厚さ8~18フィート(2.4~5.5m)のベイマッドがあり、ベイマッドの下は、比較的密な粘土質砂ならびに固い砂質あるいはシルト質粘土が続いているとのことである。1973年には、滑走路やエプロンなど、14ヶ所において土質調査が行われている。図-56~59は、調査結果の例である。図-56~58は、図-55に示す滑走路の南端(No.1)、南端から約6,000(No.3)、9,000(No.4)フィートの位置の土質、図-59はターミナル前のエプロン(No.13)の土質を示したものである。これら調査結果から、埋立て地盤の厚さは10~15フィート(3.0~4.6m)、埋立て材料はシルト分を含まない細砂であることがわかる。また、地下水より浅い部分は、密な砂層、地下水位より深い部分は、緩い砂層となってい

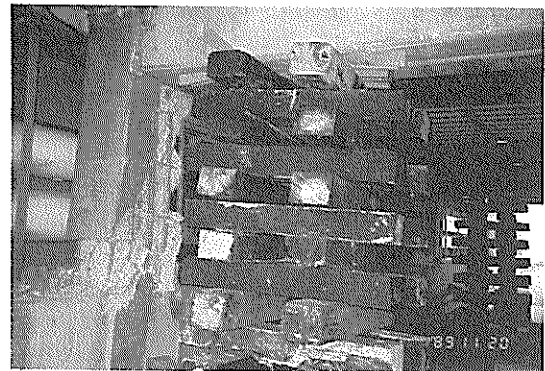
写真-68 オークランド空港の通路のせん断破壊した支柱

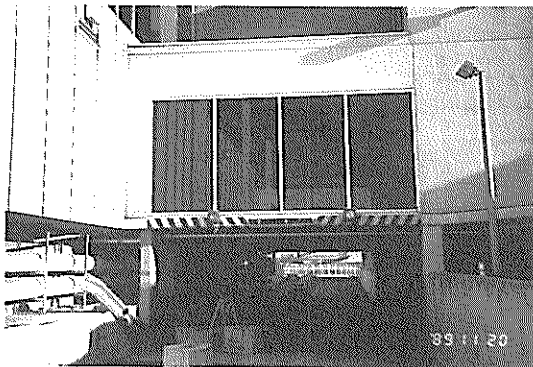
写真-67 オークランド空港のターミナルと出発ロビーの間の通路

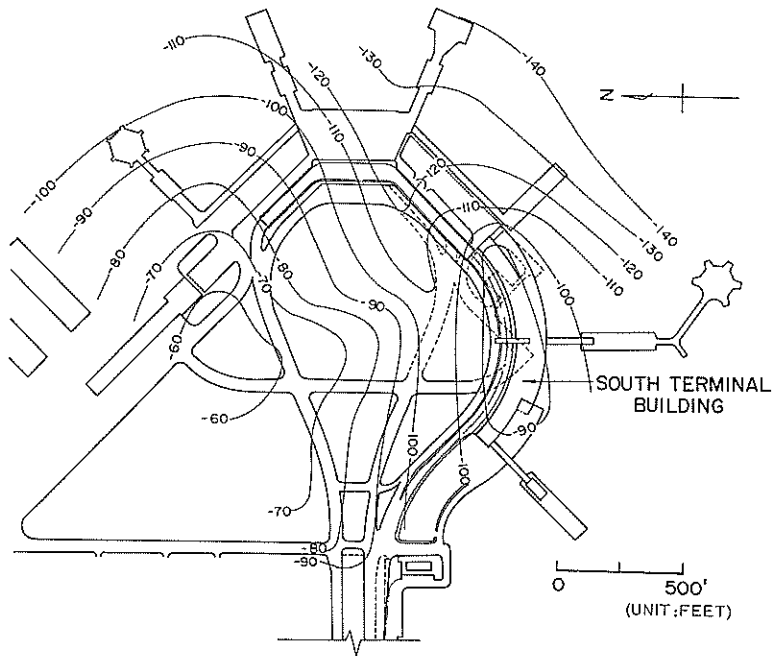
図-68 サンフランシスコ空港の岩盤の深さ(ターミナル付近)

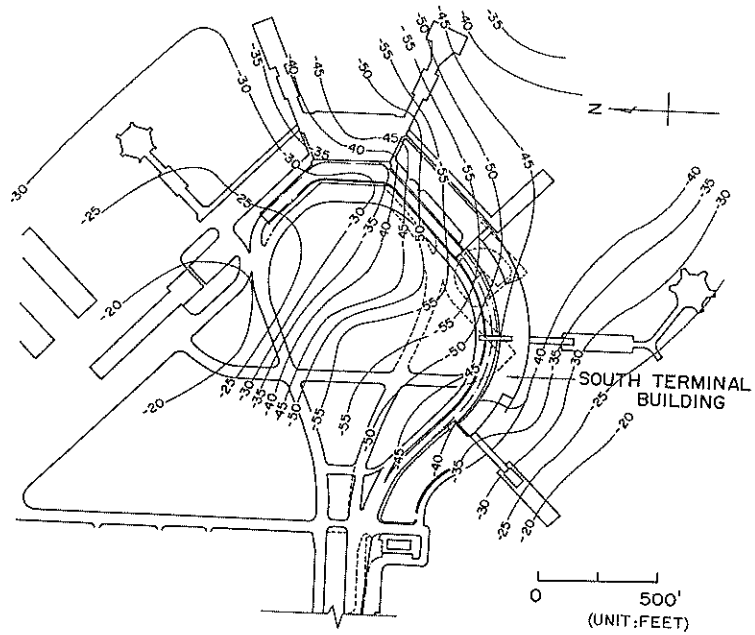
図-69 サンフランシスコ空港のベイマッドの底面の深さ(南ターミナル付近)

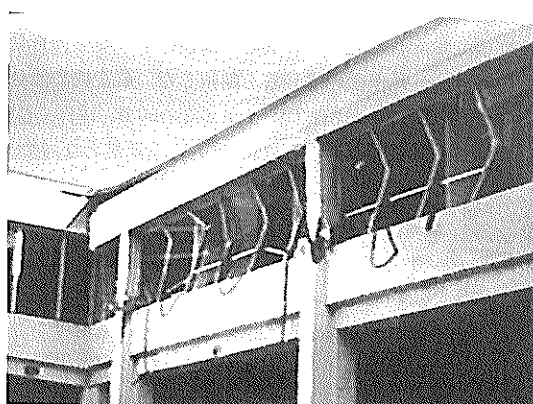
写真-76 サンフランシスコ空港の被災時の貨物ビル  
(空港事務所提供)

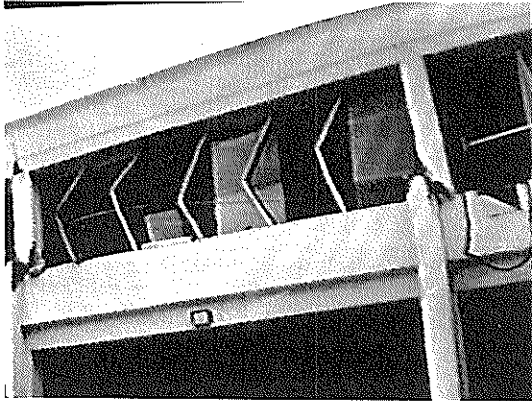
写真-77 サンフランシスコ空港の被災時の貨物ビル  
(空港事務所提供)

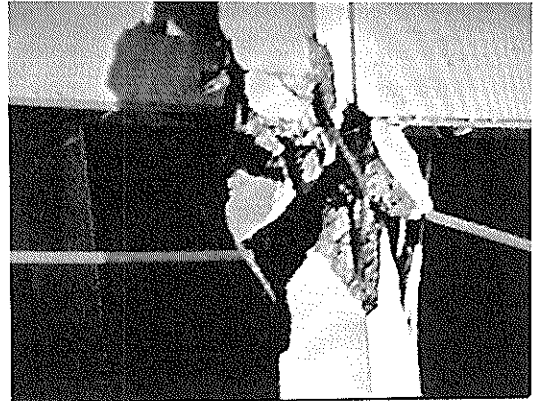
写真-78 サンフランシスコ空港の被災時の貨物ビル  
の柱の状況 (空港事務所提供)
