TECHNICAL NOTE OF
THE PORT AND HARBOUR RESEARCH INSTITUTE
MINISTRY OF TRANSPORT, JAPAN

No. 765

被災防波堤集覧(その4)

Disasters of Breakwaters by Wave Action (Part-4)

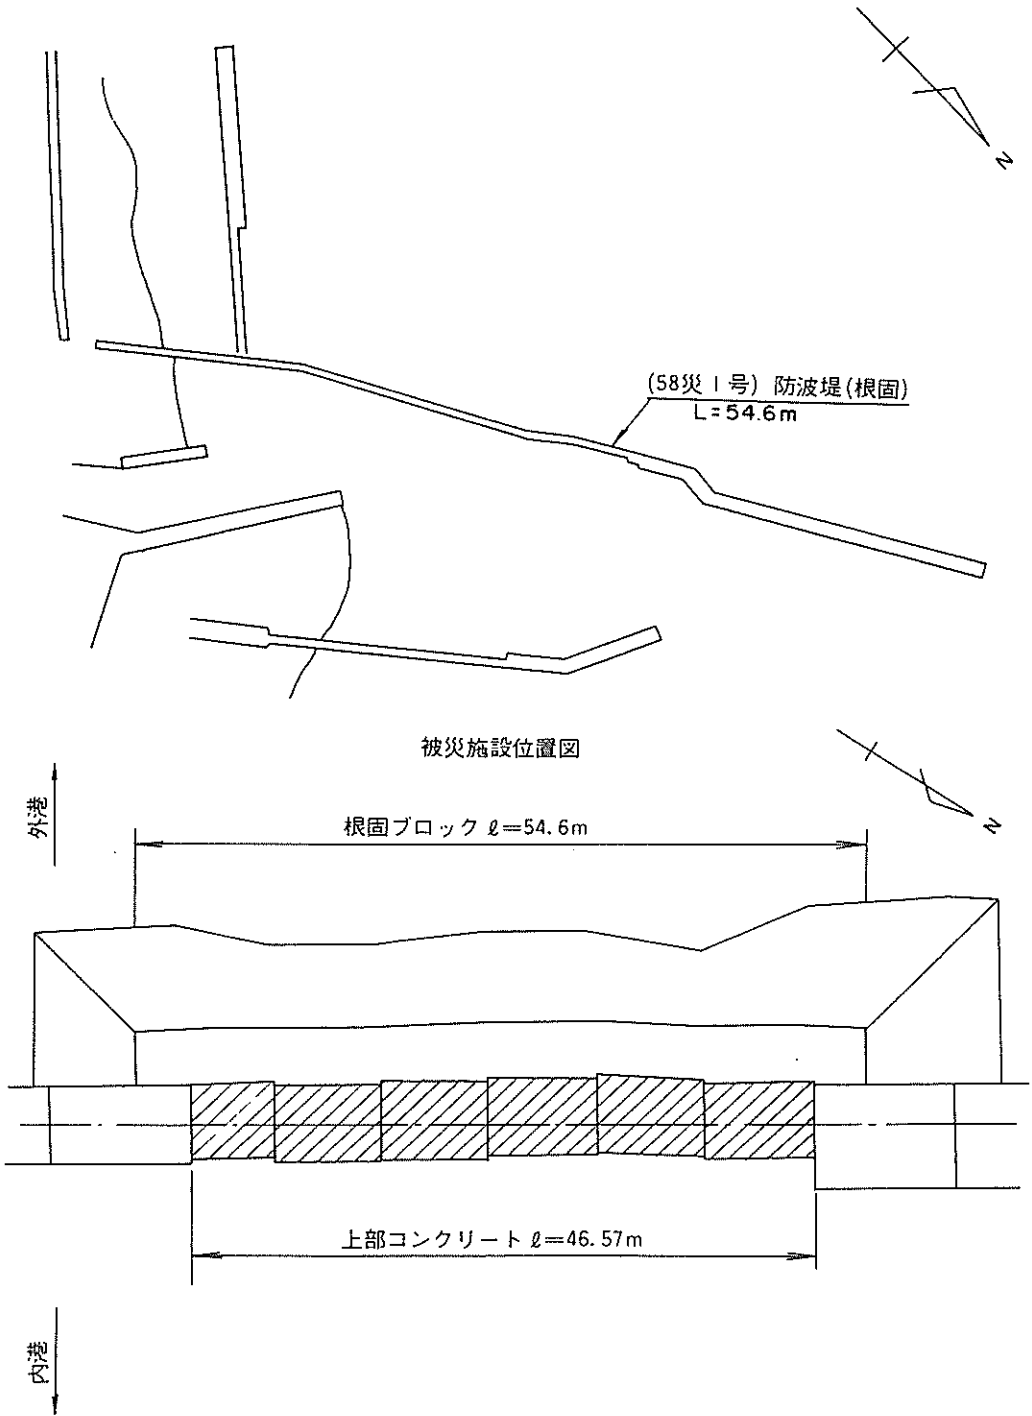
被災箇所平面図

地区施設名	金石地区西防波堤	構造様式	ケーソン式混成堤			
完成年月日	昭和48年	被災年月日	昭和58年3月17日(低気圧)			
被災状況	防波堤のつけ根から約375mを起点に延長54.6mにわたり基礎が洗掘され、捨石、根固方塊が散乱、流出し、防波堤が延長46.57mにわたり傾斜、沈下した。					
被災前	被 立 部	ケーソン	寸 法	B H L 6.5×4.6×不明		
			本体コンクリート	不明		
			鉄 筋	不明		
			中 詰	不明		
	上 部 工			不明		
	捨 石 部	基礎捨石	不明			
		被覆工	被覆石 重量不明			
		根固め工	根固方塊 2個並び 寸法不明			
		消波工	なし			
	そ の 他					
	設 計 資 料	波 高	不明	設計水深	不明	
		周 期	不明	設計潮位	不明	
		入射角	不明	波圧式	不明	
	被災時	被 災 箇 所 ・ 数 量	直 立 部	堤体の滑動	不明	
堤体の傾斜				本体が延長46.57mにわたり傾斜、沈下		
堤体の破損				不明		
捨 石 部			被覆工の散乱	基礎が洗掘され被覆石が散乱		
			基礎捨石の散乱	基礎が洗掘され基礎捨石が散乱		
			根固め工の散乱	根固方塊が散乱		
消 波 工			消波工の散乱			
			消波工の破損			
海底地盤の洗掘			不明			
そ の 他						
自 然 条 件		波 高	$H_{max}=10.52m$ $H_{1/3}=6.48m$	潮 位	最高潮位 +0.25m	
		周 期	$T_{max}=11.0s$ $T_{1/3}=10.3s$	風 速	不明	
		波 向	不明	継続時間	不明	
		波浪データの測得方法など	金沢市金石地区沖約2km、水深20.2mにおける波高計記録			
復旧工法	基礎散乱による堤体下部の空洞に水中コンクリートを打設し、前面を異形ブロック12.5 ^t 乱積みで根固め被覆する。下部ケーソンと上部コンクリートの間に空けきがある箇所については上部コンクリートをとりこわし、新しいコンクリートを打設する。その他についてはピッチングし、崇上げコンクリートを打設する。

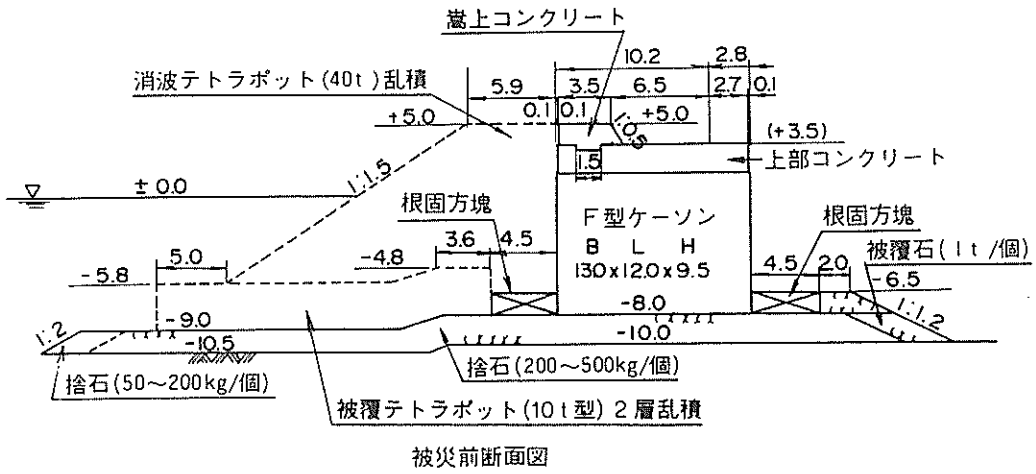
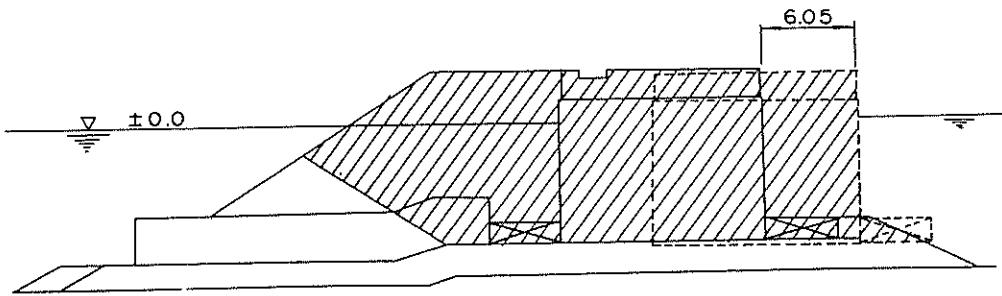
No. 4 金 沢 港

地区施設名	防波堤(西)	構造様式	ケーソン式混成堤	
完成年月日	平成2年	被災年月日	平成2年2月16~17日(冬期風浪)	
被災状況	防波堤先端部のケーソン1函が約6m港内側に移動し、さらに港内側かつ先端方向に向かって傾斜し、堤体自体は25cm程度沈下した。摩擦増大用マットはケーソンから剥離し、一部は引き裂かれ散乱した。 基礎捨石の均し面が乱され、消波ブロックならびに根固方塊の一部が移動、散乱した。			
被災前	直立部	ケーソン	寸 法	B H L 13.0×9.5×12.0
			本体コンクリート	不明
			鉄 筋	不明
			中 詰	不明
		上部工	不明	
	捨石部	基礎捨石	200~500kgf/個	
		被覆工	被覆テトラポッド 10°型(港外), 被覆石 1t/個(港内)	
		根固め工	根固方塊 寸法不明	
		消波工	テトラポッド 40°型	
		その他		
設計資料	波 高	$H_{max}=8.96m$ $H_{1/3}=6.8m$	設計水深	不明
	周 期	$T_{1/3}=13.0s$	設計潮位	H.W.L+0.5m, L.W.L±0.0m
	入射角	$\beta=19^\circ$	波圧式	不明
被災時	被災箇所・数量	直立部	堤体の滑動	ケーソン1函が港内側に約6m移動
			堤体の傾斜	ケーソン1函が傾斜
			堤体の破損	不明
		捨石部	被覆工の散乱	不明
			基礎捨石の散乱	均し面が一部散乱
		根固め工の散乱	根固方塊の一部が移動、散乱	
	消波工	消波工の散乱	消波ブロックの(テトラポッド)の一部が移動、散乱	
		消波工の破損	不明	
		海底地盤の洗掘	不明	
		その他		
自然条件	波 高	$H_{max}=9.93m$ $H_{1/3}=7.02m$	潮 位	最高潮位 +0.92m
	周 期	$T_{max}=12.0s$ $T_{1/3}=13.4s$	風 速	瞬間最大風速 25.4m/s (NW) 最大風速 15.7m/s (N)
	波 向	不明	継続時間	不明
	波浪データの測得方法など	金沢港西北西沖合2.3km, 水深20mでの波高計記録		
復旧工法	傾斜した堤体は、非常に不安定な状態にあることから堤体を浮揚し、マウンドを所定のとおり成形した後に据付て原形復旧とする。

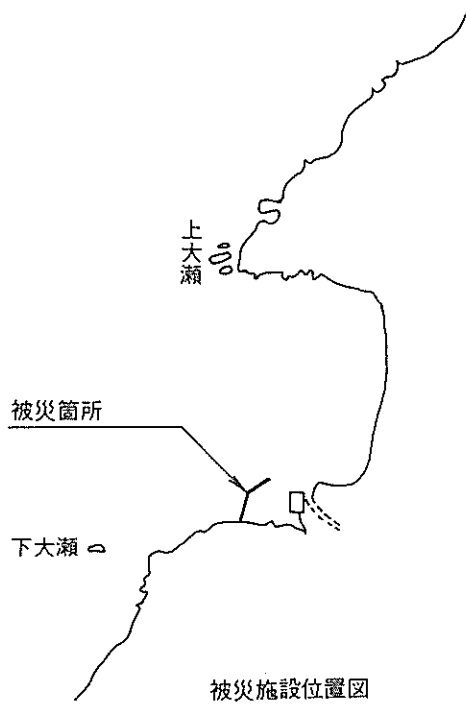
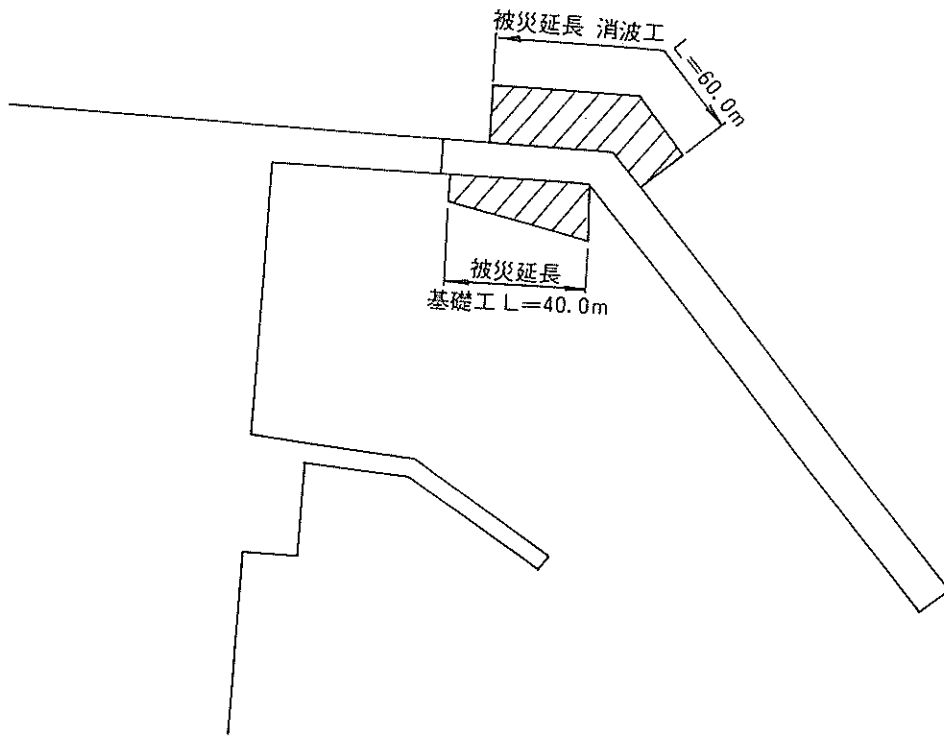
被災箇所平面図

地区施設名	高浜防波堤3	構造様式	ケーソン式混成堤		
完成年月日	昭和60年	被災年月日	昭和62年8月30~31日(台風12号)		
被災状況	消波工が60mにわたって沈下, 破損した. 基礎捨石が40mにわたり散乱, 流出し防波堤本体が滑動した.				
被災前	直立部	ケーソン	寸 法	B H L 14.0×10.0×15.0	
			本体コンクリート	不 明	
			鉄 筋	不 明	
			中 詰	$\gamma_c = 1.95 \text{ t/m}^3$	
	上 部 工		不 明		
	捨石部	基礎捨石	不 明		
		被覆工	被覆ブロック 重量不明		
		根固め工	な し		
	消波工	消波ブロック 25°型			
	その他				
設計資料	波 高	$H_{1/3} = 5.89\text{m}$	設計水深	-12.0m	
	周 期	$T_{1/3} = 10.6\text{s}$	設計潮位	H.W.L +3.0m, L.W.L ±0.0m	
	入射角	不 明	波圧式	不 明	
被災箇所・数量	直立部	堤体の滑動	防波堤本体が滑動 数量不明		
		堤体の傾斜	不 明		
		堤体の破損	不 明		
	捨石部	被覆工の散乱	不 明		
		基礎捨石の散乱	40mにわたり散乱, 流出		
		根固め工の散乱			
	消波工	消波工の散乱	60mにわたり沈下		
		消波工の破損	60mにわたり破損		
	海底地盤の洗掘	不 明			
	その他				
時	自然条件	波 高	$H_{max} = 9.79\text{m}$ $H_{1/3} = 7.75\text{m}$	潮 位	不 明
		周 期	$T_{max} = 12.3\text{s}$ $T_{1/3} = 10.5\text{s}$	風 速	瞬間最大風速 25.1m/s 最大風速 18.0m/s (SSW)
		波 向	不 明	継続時間	不 明
		波浪データの測得方法など	高浜港北方15km, 水深15m九州電力波高計記録による		
復旧工法	消波工は原形復旧とし, 防波堤法線より30cm以上移動した箇所について, 港内側の基礎工を嵩上し, 防波堤のマウンド下への滑落を防止する。(復旧延長 60m)

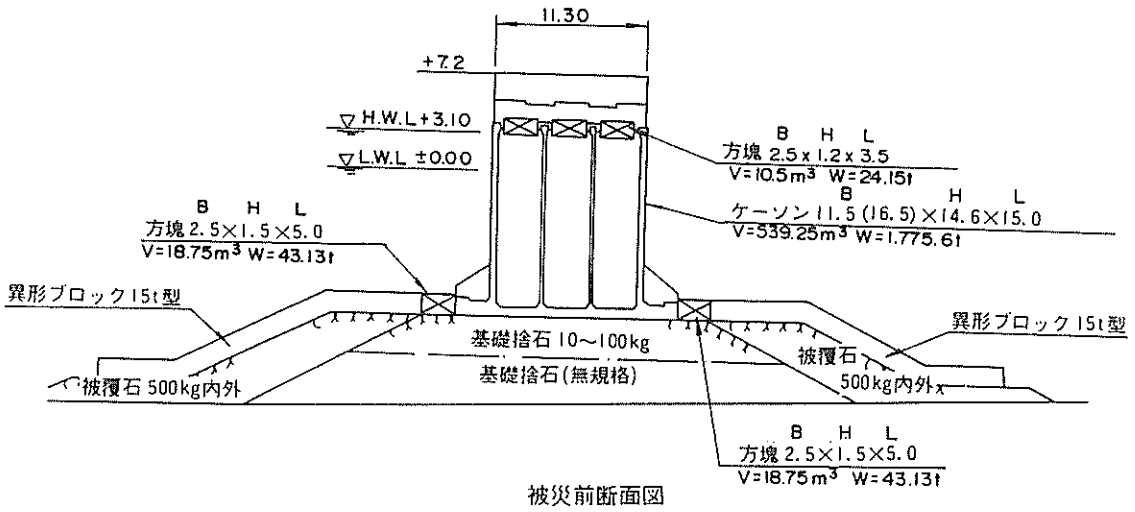
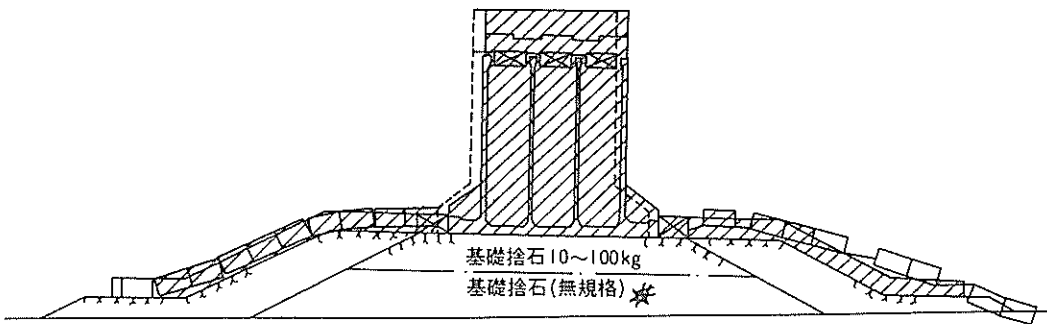
No. 43 川内港

地区施設名	防波堤（沖）	構造様式	ケーソン式混成堤		
完成年月日	平成2年	被災年月日	平成3年9月27日（台風19号）		
被災状況	延長30mにわたり基礎材が洗掘受け根固方塊が散乱し、本体が滑動した。				
被災前	直立部	ケーソン	寸 法	B H L 11.5×14.6×15.0	
			本体コンクリート	不明	
			鉄 筋	不明	
			中 詰	砂	
	上部工		不明		
	捨石	基礎捨石	10～100kgf/個		
		被覆工	被覆石 500kgf/個, 被覆ブロック 15 ^t 型		
	部	根固め工	根固方塊	B H L 2.5× 1.5× 5.0	
			消波工	なし	
	その他				
	設計資料	波 高	H _{1/3} = 6.8m	設計水深	-18.2m
		周 期	T _{1/3} = 12.0s	設計潮位	H.W.L +3.10m, L.W.L ±0.00m
		入射角	不明	波圧式	不明
被災時	被災箇所・数量	直立部	堤体の滑動	本体が滑動, 距離不明	
			堤体の傾斜	不明	
			堤体の破損	不明	
		捨石部	被覆工の散乱	不明	
			基礎捨石の散乱	不明	
			根固め工の散乱	根固方塊が散乱	
		消波工	消波工の散乱		
			消波工の破損		
		海底地盤の洗掘		不明	
	その他				
	自然条件	波 高	H _{max} = 15.7m H _{1/3} = 8.7m (堤前波)	潮 位	被災時潮位 +1.58m
		周 期	T _{1/3} = 16.2s	風 速	不明
		波 向	SSW (β = 68°)	継続時間	不明
波浪データの測得方法など		有義波法による推算			
復旧工法	滑動したケーソン及び散乱した根固方塊を取除き基礎材を投入後、ケーソンの据直し、根固方塊の据直し製作据付、上部工を打設し原形復旧する。

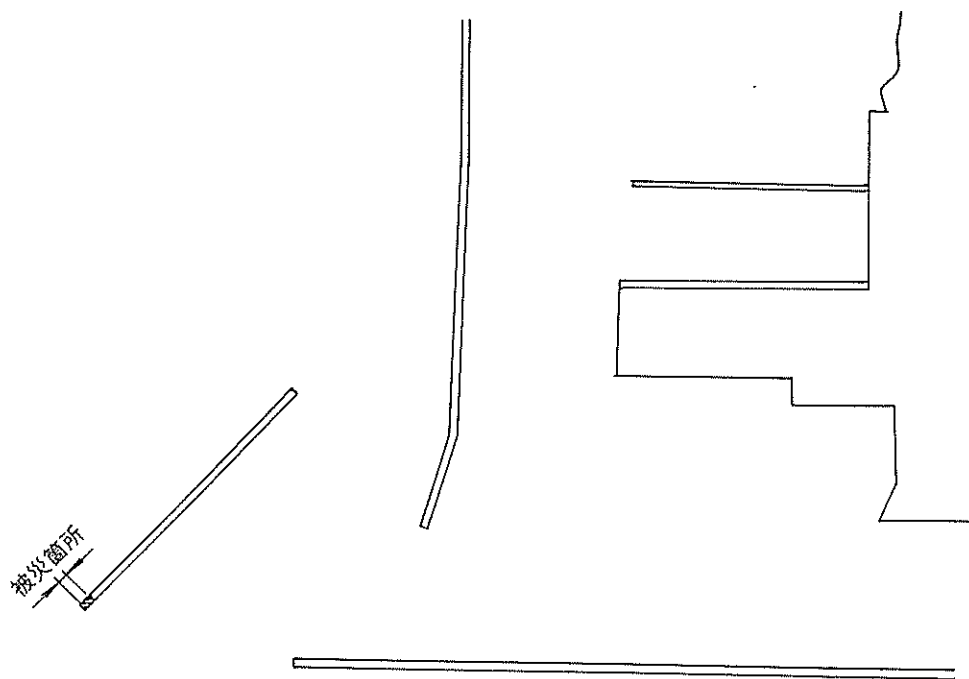
No.44 川内港

地区施設名	防波堤(沖)	構造様式	ケーソン式混成堤		
完成年月日	平成2年	被災年月日	平成3年9月27日(台風19号)		
被災状況	基礎材が洗掘受け根固方塊が散乱し、ケーソン1函が傾斜した。				
被災前	直立部	ケーソン	寸 法	B H L 13.0×18.6×15.0	
			本体コンクリート	不明	
			鉄 筋	不明	
			中 詰	砂	
	上部工	不明			
	捨石部	基礎捨石	10~100kgf/個		
		被覆工	被覆石 500kgf/個, 被覆ブロック 12 ^t 型		
		根固め工	B H L 2.5×1.5×5.0		
	消波工	なし			
	その他				
	設計資料	波 高	H _{1/3} = 6.8m	設計水深	-22.2m
		周 期	T _{1/3} = 12.0s	設計潮位	H.W.L +3.10m, L.W.L ±0.00m
		入射角	不明	波圧式	不明
	被災箇所・数量	直立部	堤体の滑動	不明	
			堤体の傾斜	本体が傾斜 数量不明	
堤体の破損			不明		
捨石部		被覆工の散乱	不明		
		基礎捨石の散乱	不明		
		根固め工の散乱	根固方塊が散乱		
消波工		消波工の散乱			
		消波工の破損			
海底地盤の洗掘		不明			
その他					
時	自然条件	波 高	H _{max} = 15.7m H _{1/3} = 8.7m (堤前波)	潮 位	被災時潮位 +1.58m
		周 期	T _{1/3} = 16.2s	風 速	不明
		波 向	SSW (β = 68°)	継続時間	不明
		波浪データの測得方法など	有義波法による推算		
復旧工法	傾斜したケーソン, 散乱した根固方塊を取除き基礎材を投入後, ケーソンの製作据付及び根固方塊の据直し製作据付, 上部工を打設し原形復旧する。

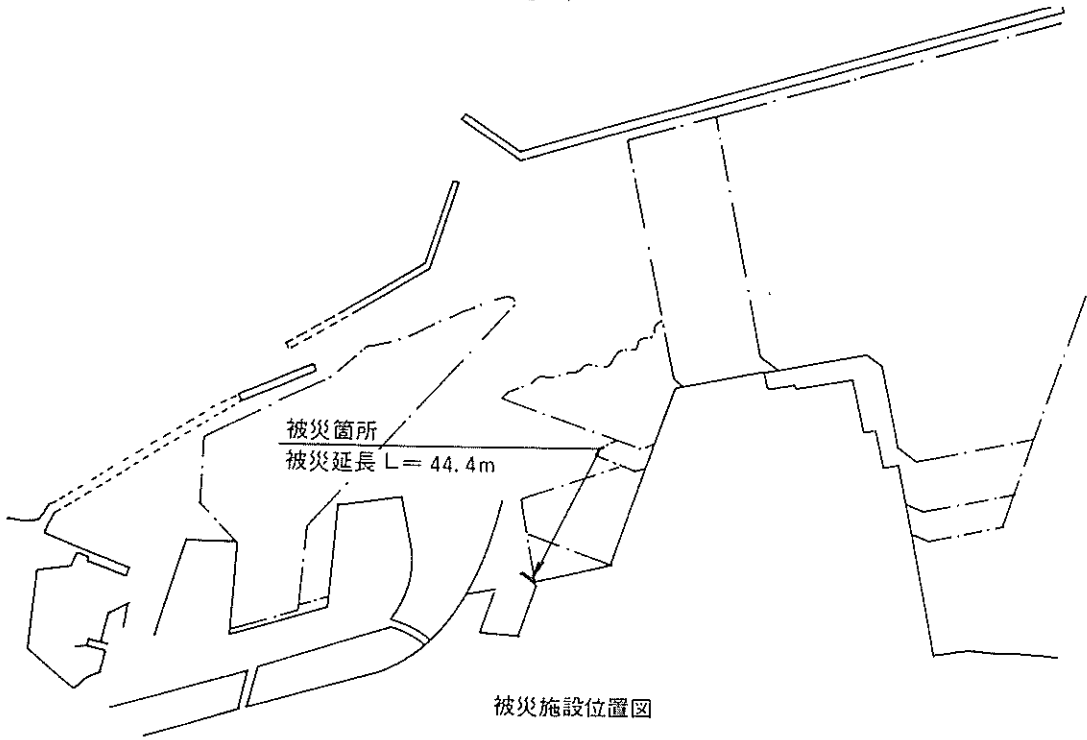
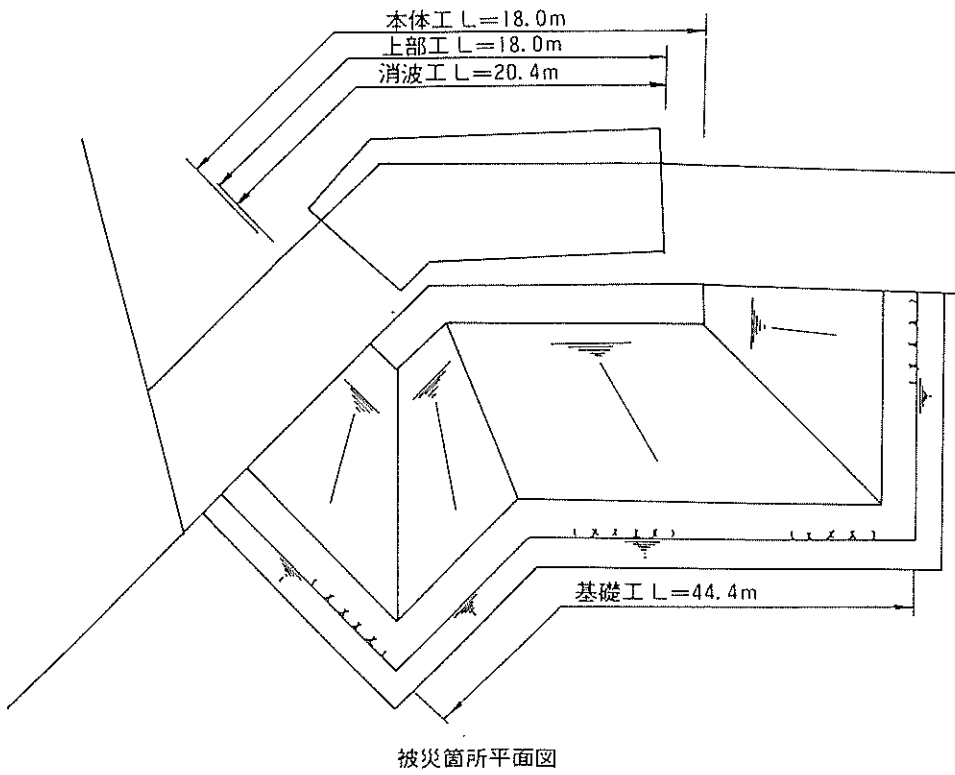
No. 59 志布志港

地区施設名	内防波堤（西）		構造様式	コンクリートブロック式混成堤		
完成年月日	昭和58年		被災年月日	昭和62年10月15～16日（台風19号）		
被災状況	延長50mのうち隅角部16.0mが0.97～1.80m港内側に滑動した。基部側の本体ブロック1個1個が滑動した。					
被災前	直立部	ブロック	寸法	不明		
			本体コンクリート	不明		
			鉄筋	不明		
			中詰	不明		
	上部工			不明		
	捨石部	基礎捨石	不明			
		被覆工	被覆石 重量不明			
		根固め工	なし			
	消波工		なし			
	その他					
設計資料	波高	$H_{1/3} = 1.67\text{m}$	設計水深	-6.9m		
	周期	$T_{1/3} = 10.6\text{s}$	設計潮位	H.W.L +2.40m, L.W.L ±0.00m		
	入射角	不明	波圧式	不明		
被災時	被災箇所・数量	直立部	堤体の滑動 堤体隅角部16mが0.97～1.80m港内側に滑動 基部側の本体ブロック1個が滑動			
		堤体の傾斜	不明			
		堤体の破損	不明			
		捨石部	被覆工の散乱 基礎捨石の散乱 根固め工の散乱			
	消波工	消波工の散乱 消波工の破損				
	海底地盤の洗掘	不明				
	その他					
	自然条件	波高	$H_{\max} = 7.31\text{m}$ $H_{1/10} = 6.07\text{m}$ $H_{1/3} = 4.71\text{m}$	潮位	最高潮位 +1.85m	
		周期	$T_{\max} = 14.7\text{s}$ $T_{1/10} = 14.5\text{s}$ $T_{1/3} = 14.7\text{s}$	風速	瞬間最大風速 22.0m/s 最大風速 21.4m/s (志布志港観測記録)	
		波向	不明	継続時間	不明	
波浪データの測得方法など		志布志港波高計記録による				
復旧工法	防波堤本体を原形に復旧し、前面に消波工（延長L=20.4m、テトラポッド2.0 ^t 型を製作、据付）を施行する。（復旧延長 44.4m）
