TECHNICAL NOTE OF
THE PORT AND HARBOUR RESEARCH INSTITUTE
MINISTRY OF TRANSPORT, JAPAN

No. 766

1993年釧路沖地震港灣施設被害報告

Damage to Port Structures by the 1993 Kusiro-oki Earthquake

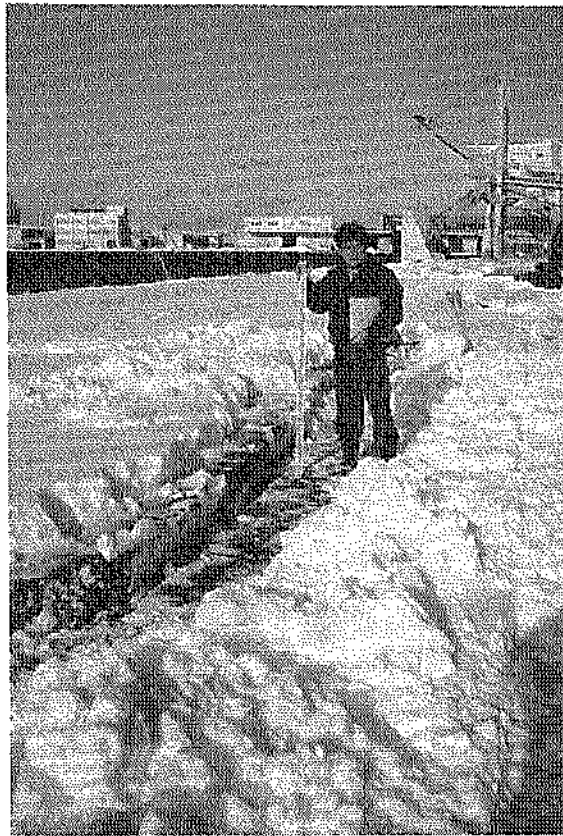
写真-3.3.21 エプロン後方の舗装被災状況 (第1埠頭地区, ⑥南側岸壁(-12.0m))

本施設では、地震による岸壁本体の被害は全く見られず、法線の変位およびエプロンの沈下等も全く発生していない。控え工前面および背面のS.C.P.ならびに岸壁本体背後のG.D.およびS.C.P.による対策の結果、これら対策の効果が完全に機能したものと考えられる。ただし、エプロン後方の舗装面に法線と平行方向に舗装の圧縮破壊(盛り上がり破壊)が発生している箇所がある(写真-3.3.21)。

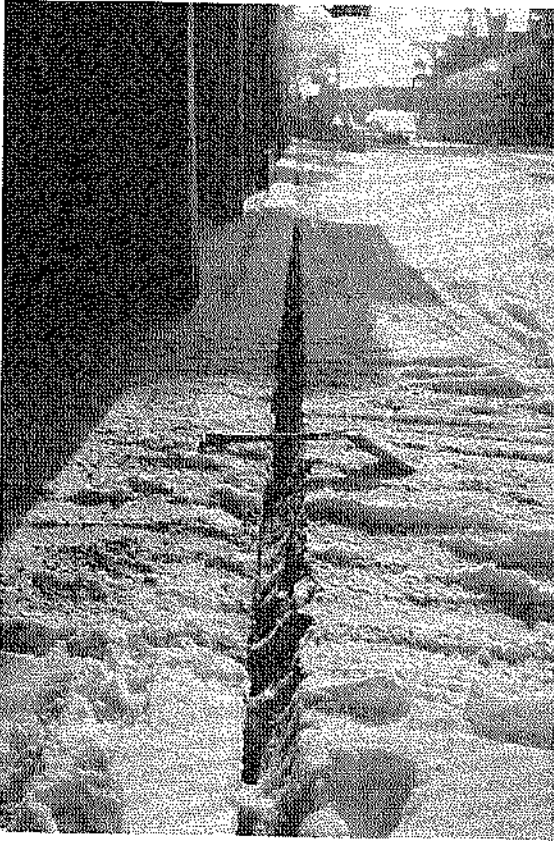
写真-3.3.22 エプロン沈下, 亀裂状況 (第1埠頭地区,
⑧西側岸壁(-9.0m))

本施設の被害としては、岸壁法線が5~70cm前面に変位し、その変位量は北側(施設番号⑨の施設との境界付近)ほど大きくなっている。また、上部工には20~30cm程度の沈下が発生し、上部工とエプロンの目地部で0~10cmの開きが発生している。エプロン中央部には、ケーソン背面位置で幅5~10cmの亀裂が発生し、この位置で岸壁背後地盤の沈下により10~35cmの段差が生じている(写真-3.3.22)。さらに、エプロン後方の上屋と舗装との境界部に5~10cmの段差および5~20cmの開きが生じている(写真-3.3.23)。

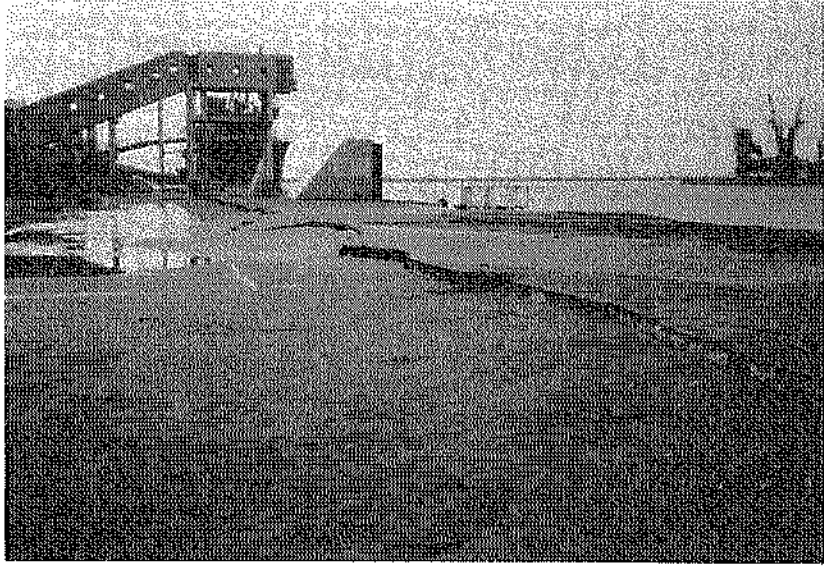
写真—3.3.25 エプロン沈下、亀裂状況（第1埠頭地区，㊸西側岸壁(-9.0m)）

の目地部で5~10cmの開きが発生している。エプロン中央部には、ケーソン背面位置で幅5~10cmの亀裂が発生し、この位置で岸壁背後地盤の沈下により10~35cmの段差が生じている(写真-3.3.25)。エプロン後背地域は、フェリー用の駐車場となっているが、全体に渡って舗装面に沈下、亀裂、段差が発生し(写真-3.3.26)、一部配水管の破損した箇所がある。また、フェリーターミナルの基礎部分では、周辺地盤の沈下、変位にともない、不陸が発生するとともに(写真-3.3.27)、フェリーターミナルの西側(岸壁側)基礎部分では、岸壁法線の変位にともない40cm程度の開きおよび地盤の沈下によって30cm程度の段差が生じている(写真-3.3.28)。ターミナルの東側基礎部分では開きは発生せず、地盤の沈下による段差のみが生じている。

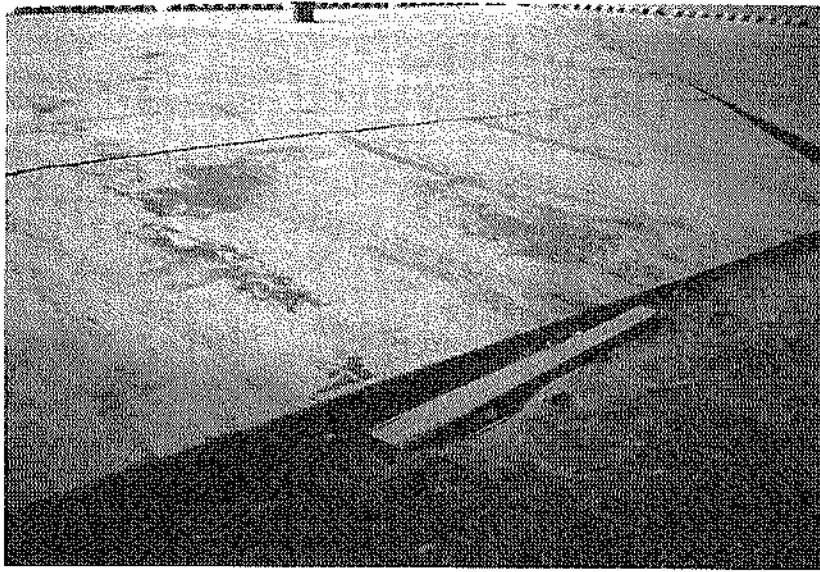
写真-3.3.50 エブロン沈下・亀裂状況 (第3埠頭地区, ⑤南側岸壁(-12.0m)西端部)

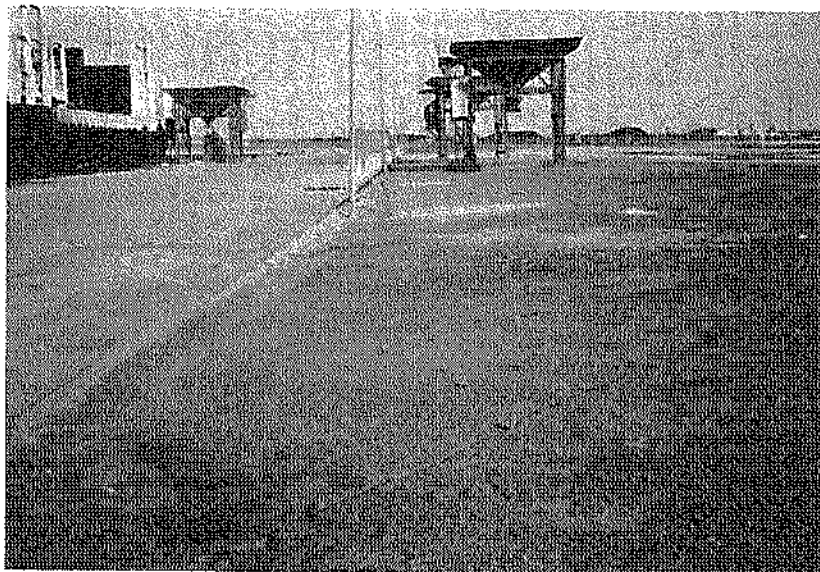
写真-3.3.51 エプロン背後地盤の沈下状況 (第3埠頭地区, ⑥西側岸壁(-12.0m))

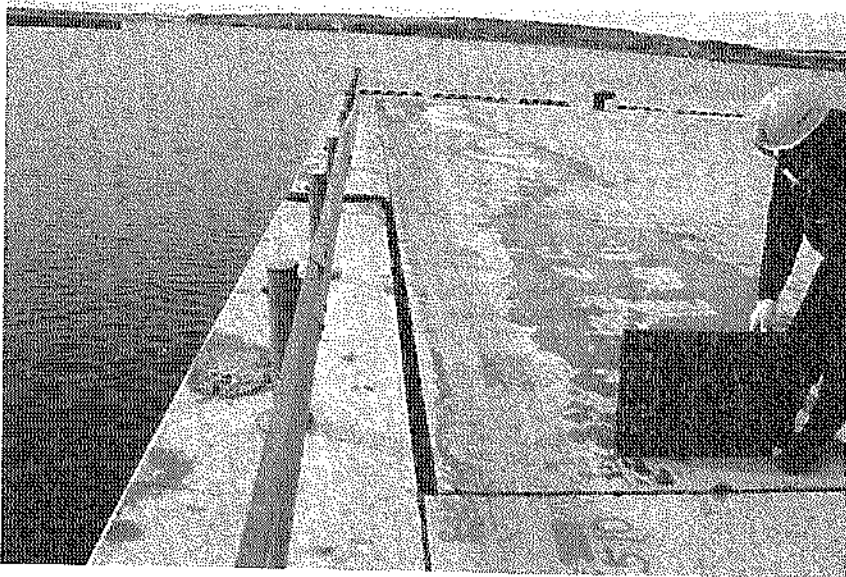
写真-4.4.2 上部工の破損状況 (根室港花咲地区, ②用地護岸)

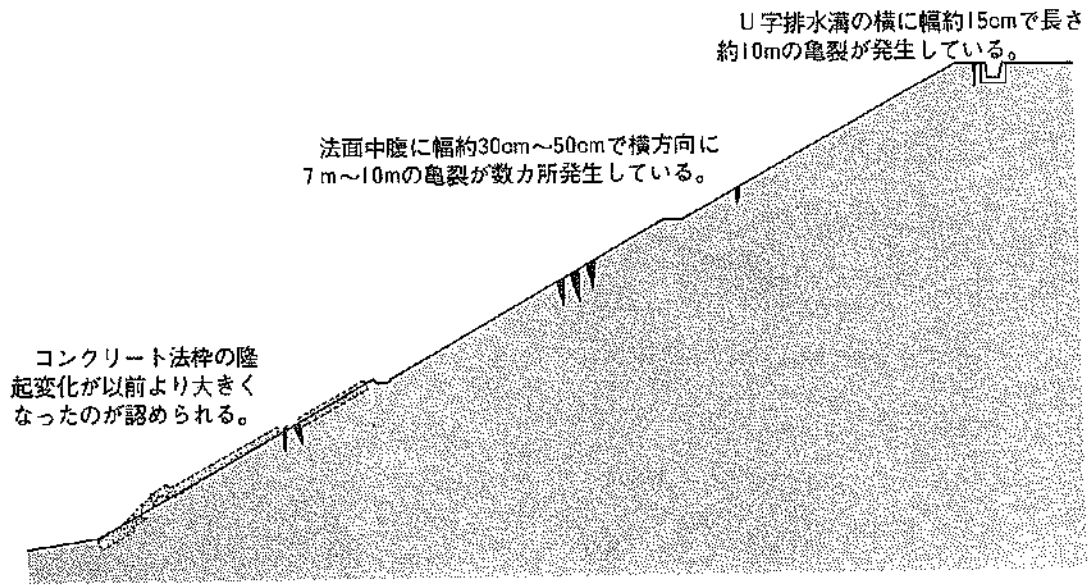
図-6.4.3 釧路空港南東側の盛土被災状況断面図 (A-A断面)

法面に幅20~50cm深さ1m程度の亀裂が数カ所発生し幅約15mの崩落が認められる。

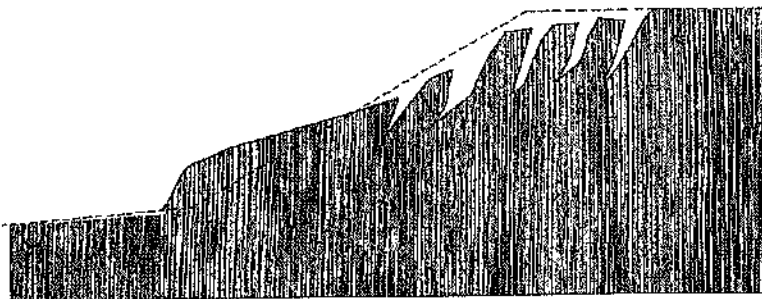
図-6.4.4 釧路空港南東側の盛土被災状況断面図 (B-B断面)

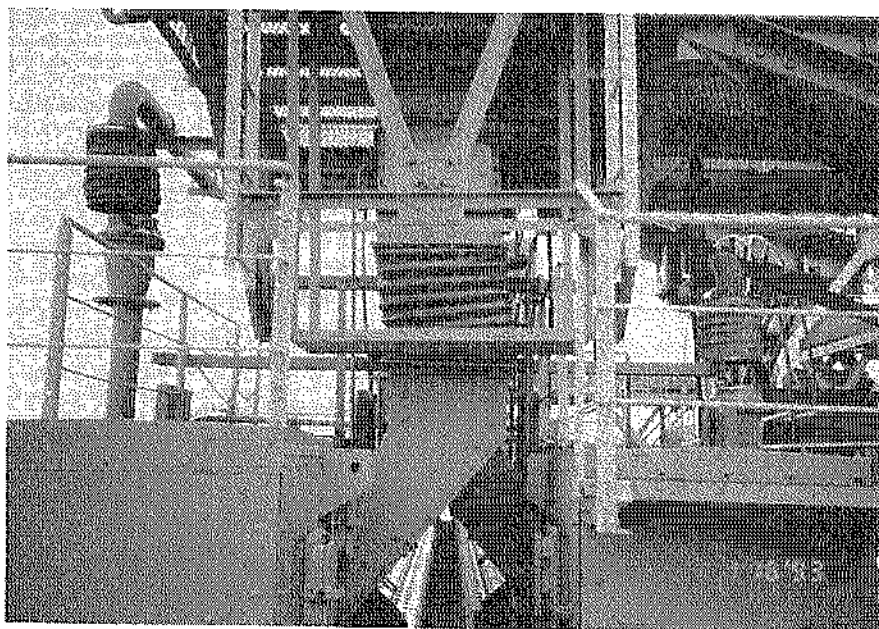
写真—7.1.2 殺物用1号機トランスファーカ部損傷

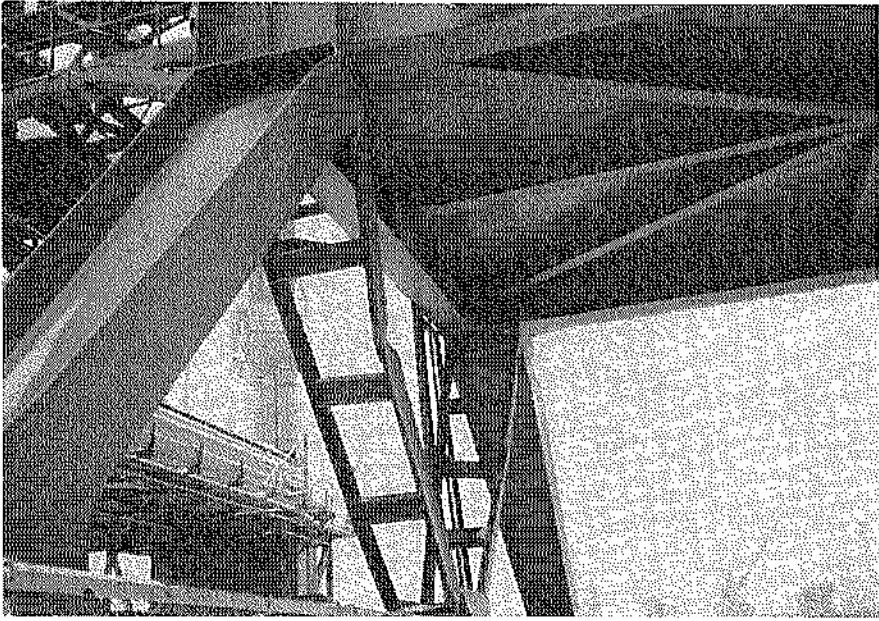
写真一7.1.3 穀物用2号機脚部曲り

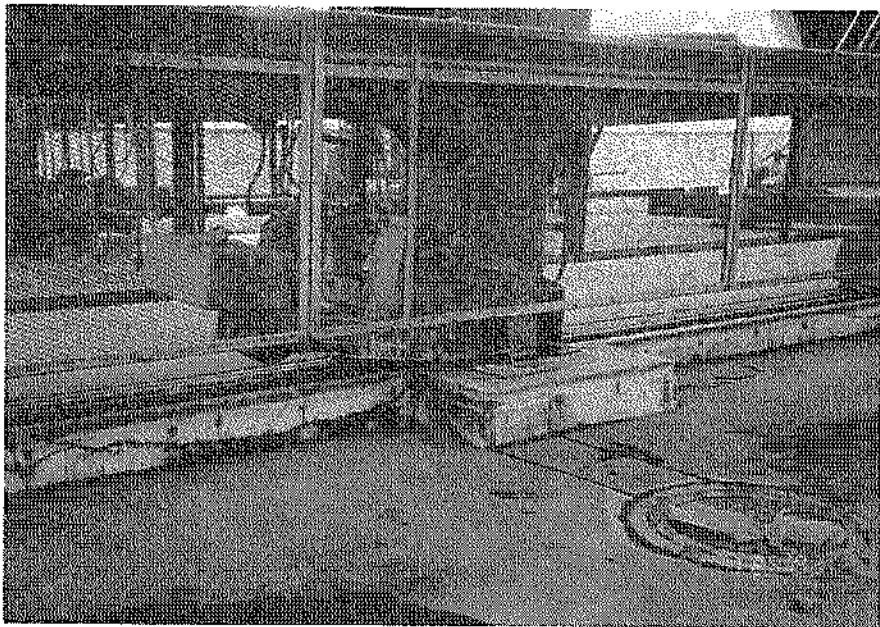
写真—7.1.5 穀物用2号機逸走防止装置損傷

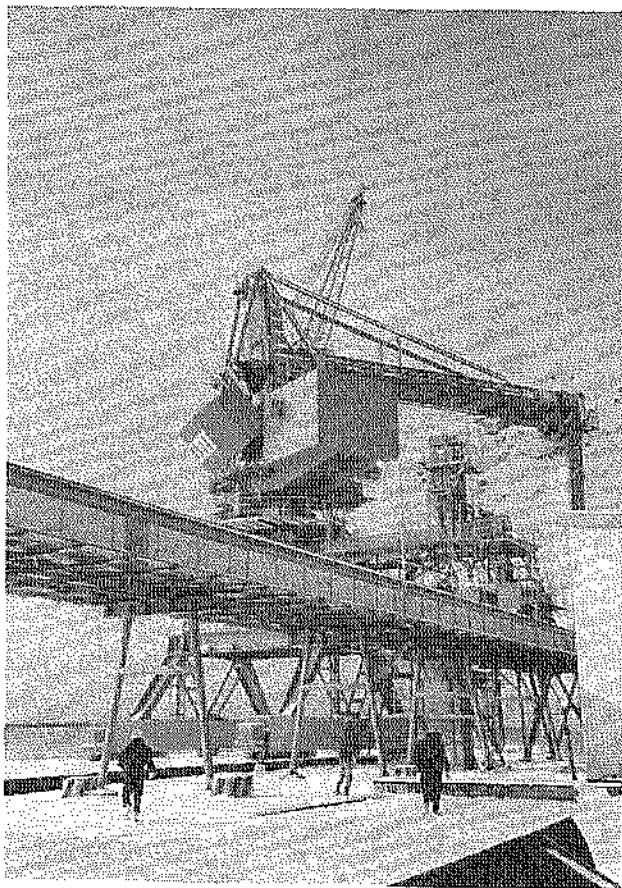
写真—7.1.6 穀物用3号機バランスウェイト支持フレーム曲り

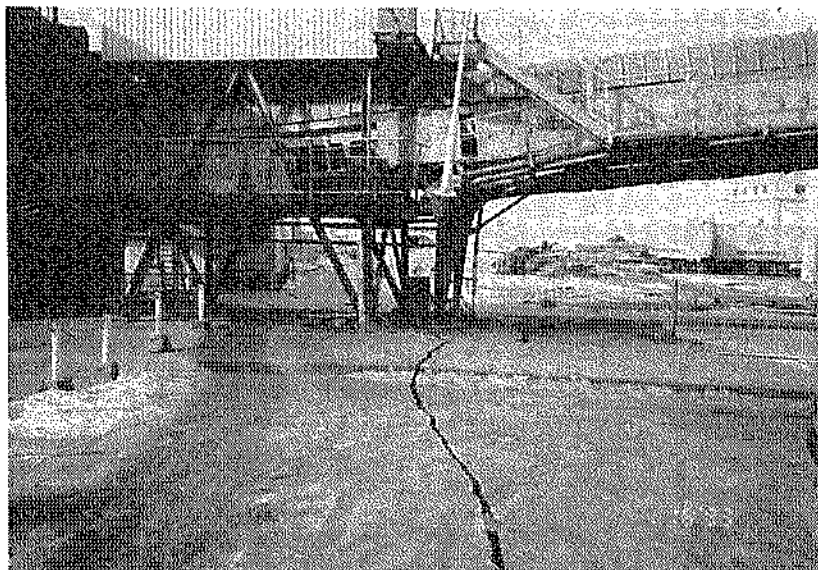
写真-7.2.2 第2埠頭縦送りコンベアつなぎ部破損

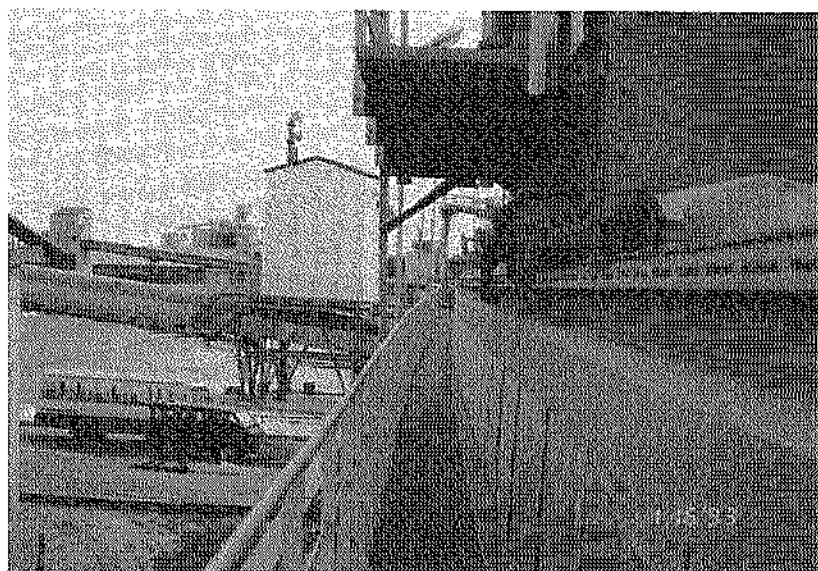
写真-7.2.3 第2埠頭横送りコンベア蛇行
