港湾技研資料

1993年北海道南西沖地震による港湾施設被害報告

運輸省港湾技術研究所

Damage to Port Facilities by the 1993 Hokkaido-Nansei-Oki Earthquake

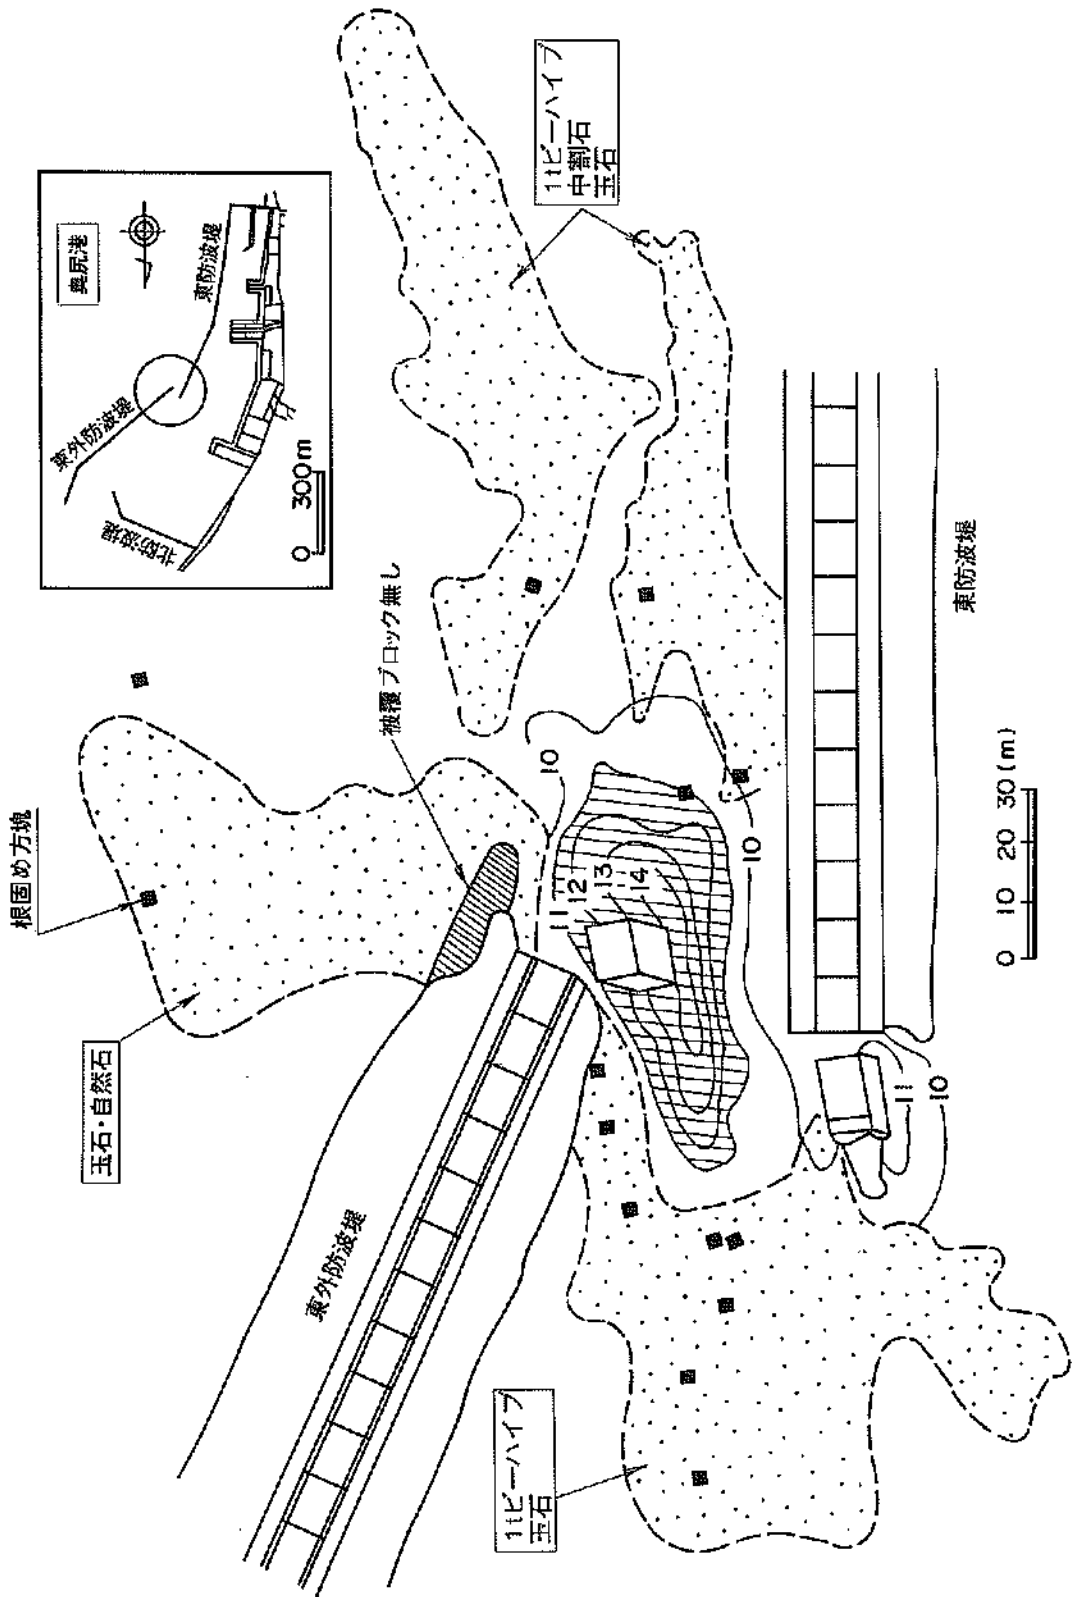
図一3.1.12 奥尻港東防波堤・東防波堤開口部のサイドスキヤンソナー調査による被災状況

上記の東外防波堤および東防波堤の被害は、両施設の開口部でケーソンの倒壊などの大きな被害が発生した。この理由としては、両施設の開口部が津波の作用時に著しい狭窄部となり、基礎マウンドが激しい洗掘を受けたものと考えられる。サイドスキャンソナーによる調査結果を図-3.1.12に示すが、開口部には相当速い流れが生じたため、最大4m程度の地盤の洗掘や、両防波堤の堤頭部のマウンドの破壊とケーソンの滑落・転倒が発生したものと考えられる。

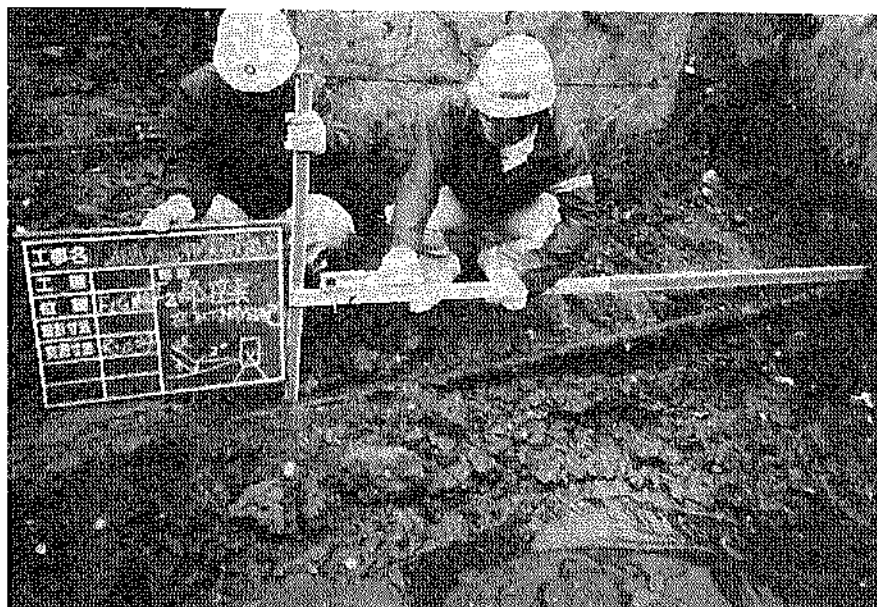
写真—3.2.9 タイロッド緩み (函館港、大町地区土砂処分場護岸)

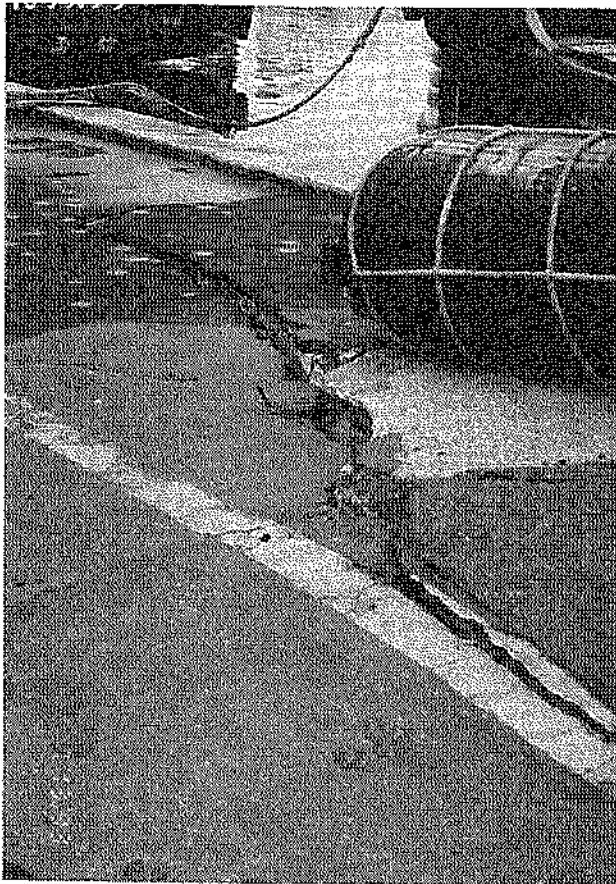
物揚場は、昭和43年の十勝沖地震では無被災と報告されている施設であるが、今回の地震ではエプロンで3~4cmの不同沈下が生じ亀裂が発生した(写真-3.2.11)。七財橋のエプロンにおいても3~4cmの不同沈下が生じ、舗装ブロックに被害が生じた(写真-3.2.12)。

写真-3.2.11 亀裂 (函館港、末広地区物揚場、エプロン)

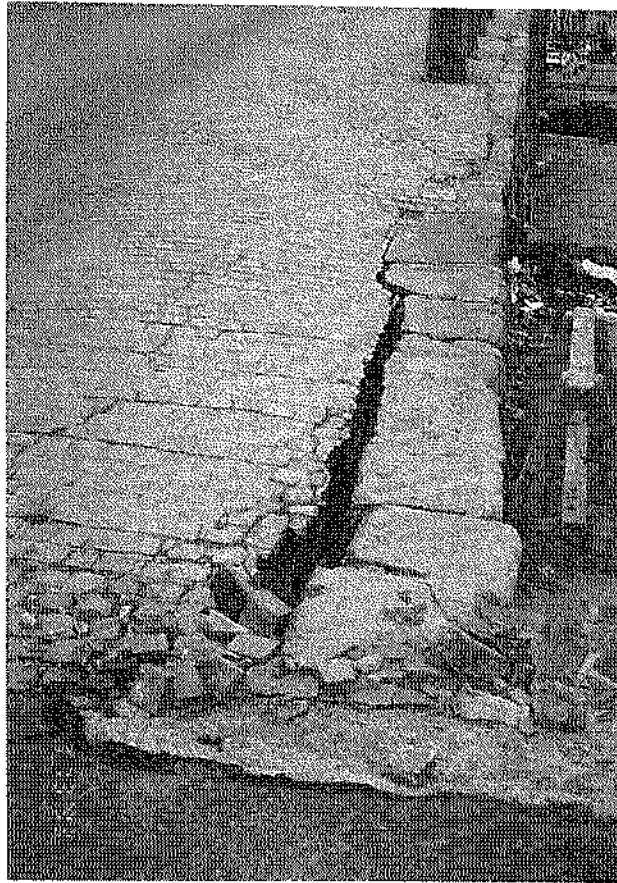
写真-3.2.12 不等沈下 (函館港、末広地区物揚場、エプロン)

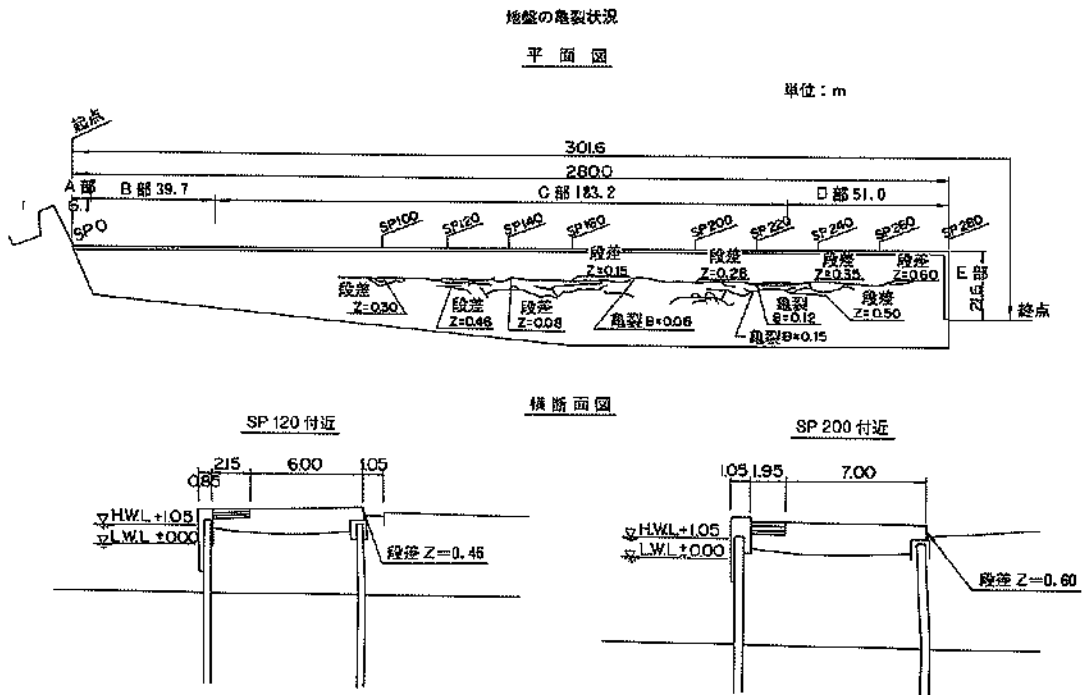
被災は、図-3.2.37に示されるように、護岸法線は最大で80cm前面にせり出し(写真-3.2.19)、また、上部工の天端は最大で60cm沈下しており(写真-3.2.20)、目地の開き(写真-3.2.21)、亀裂(写真-3.2.22)もみられる。図-3.2.39に地盤の亀裂状況を示す。また、図-3.2.40には、法線のせり出し、上部工および水叩きの被災のスケッチを示す。地盤の亀裂は控え矢板に沿って発生しており(写真-3.2.23)、最大で15cmの亀裂による開きがある。亀裂とともに段差も生じており、最大で60cmの段差が生じている(写真-3.2.24)。また、図-3.2.39に示すように、控え矢板の前面へのせり出し量が、前面の矢板よりも大きいため、ダブルに緩みが生じている(写真-3.2.25)。

図—3.2.39 若松地区道路磯岸亀裂およびタイロッド緩み状況（函館港）

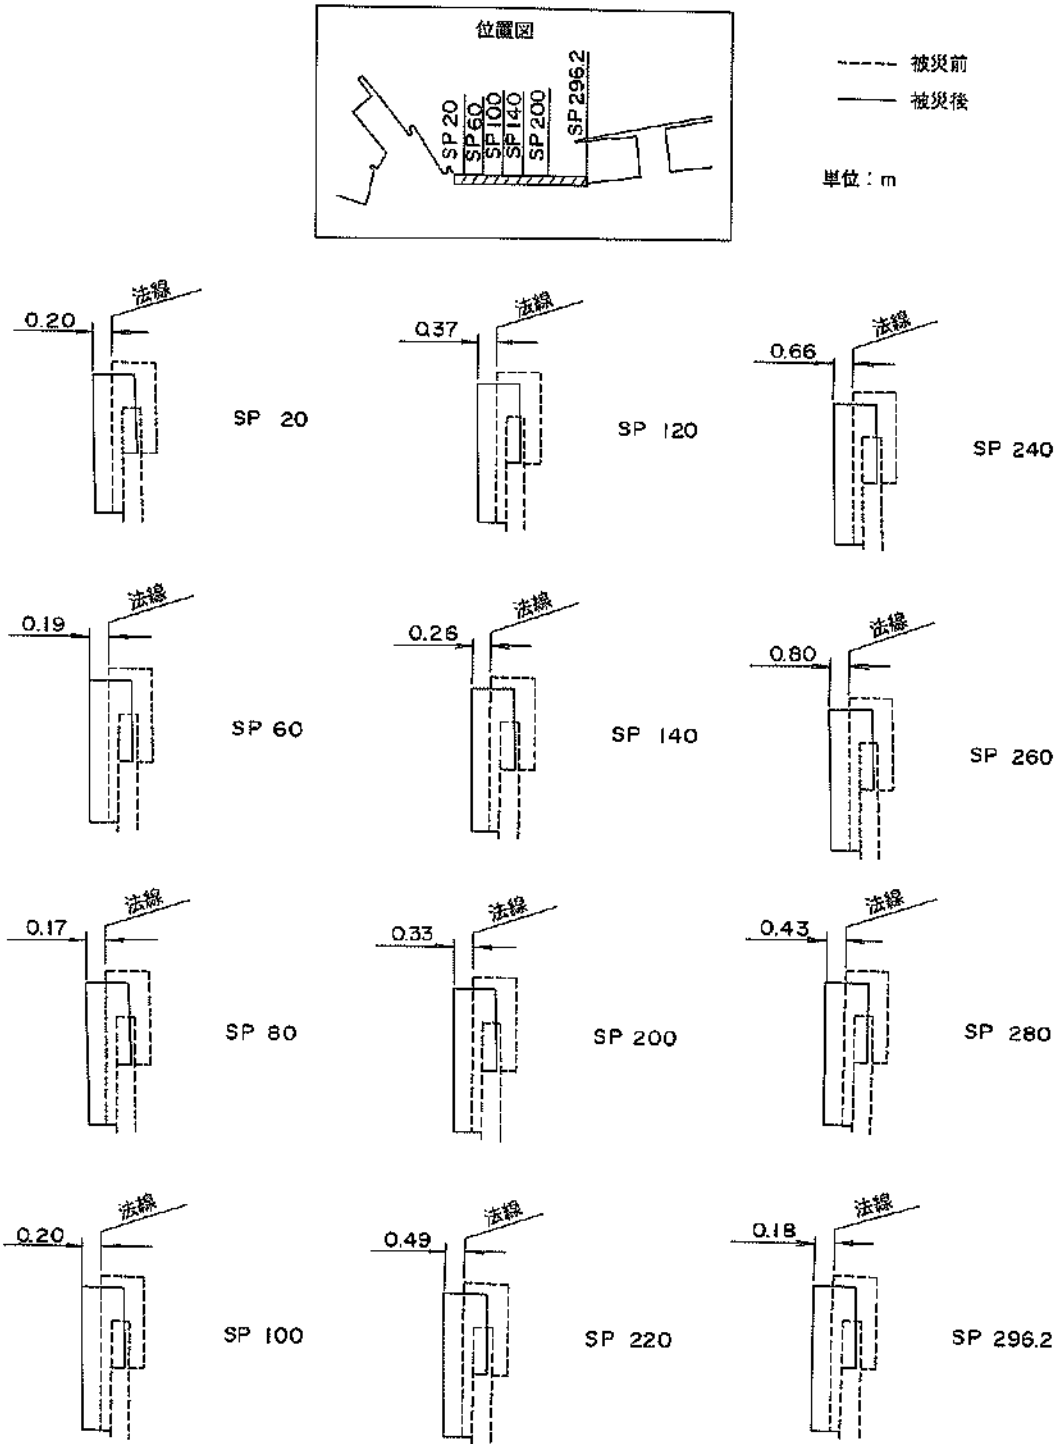
图—3.2.40 (a) 若松地区道路磯岸法線變位狀況 (函館港)

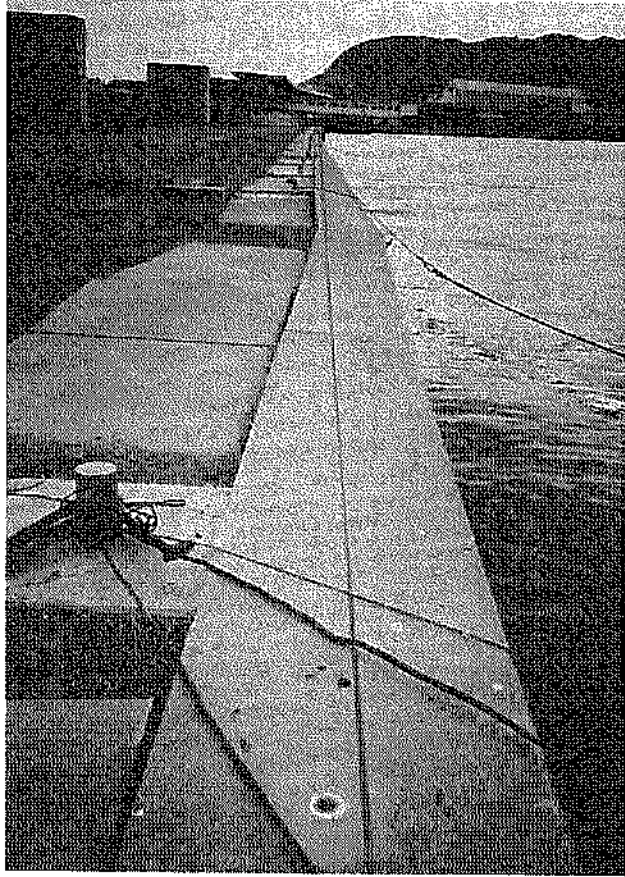
写真-3.2.19 法線せり出し (函館港、若松地区道路護岸)

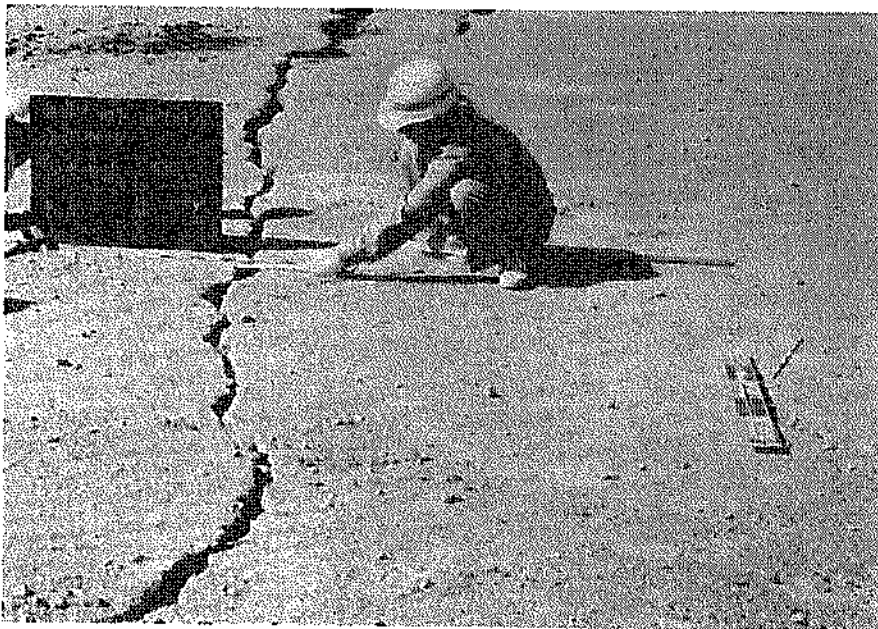
写真—3.2.23 亀裂（函館港、若松地区道路護岸、護岸背後地盤）

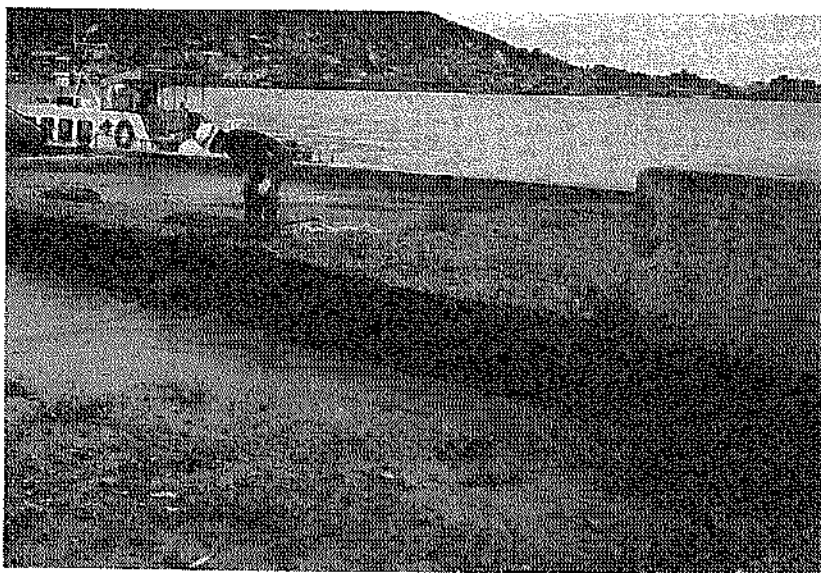
写真—3.2.24 段差（函館港、若松地区道路護岸、護岸背後地盤）

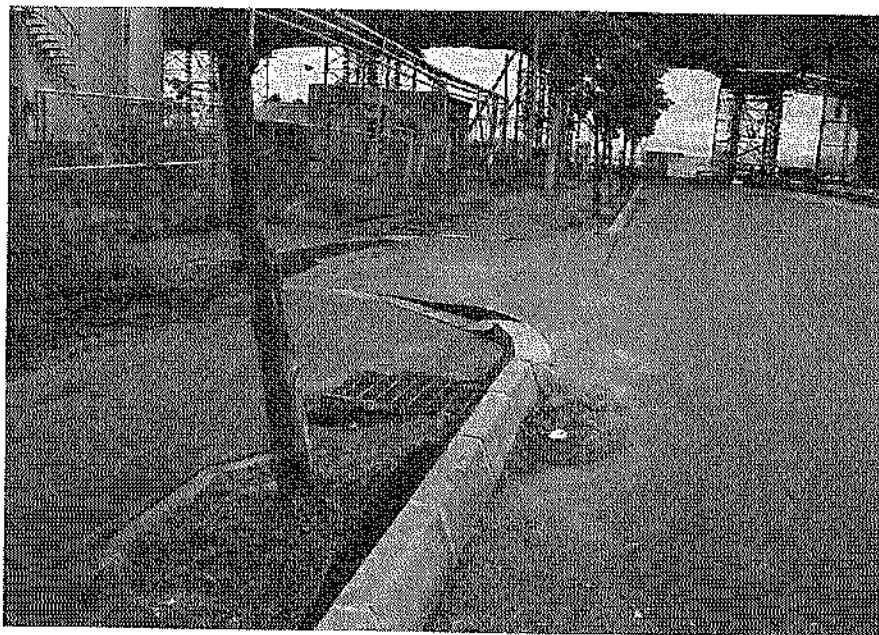
海岸町地区では、船溜まりの背後に被害がみられ、エプロンに亀裂が発生し(写真-3.2.26)、道路の舗道部分に沈下が生じている(写真-3.2.27)。

写真-3.2.27 亀裂(函館港、海岸町地区船溜まり、道路舗道部)

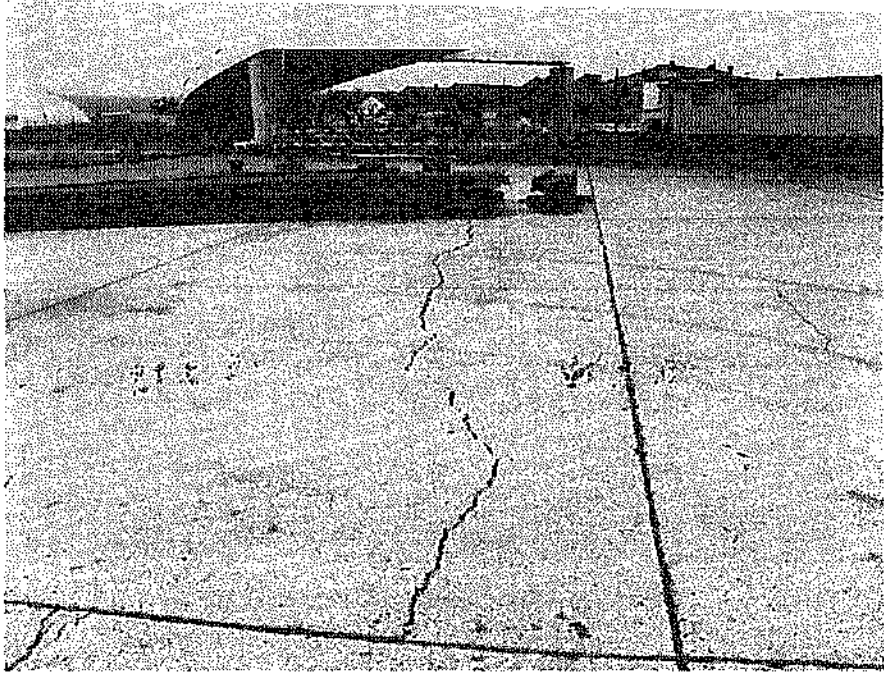
写真—3.2.28 亀裂（函館港、中央埠頭北側第3岸壁、荷捌き地）

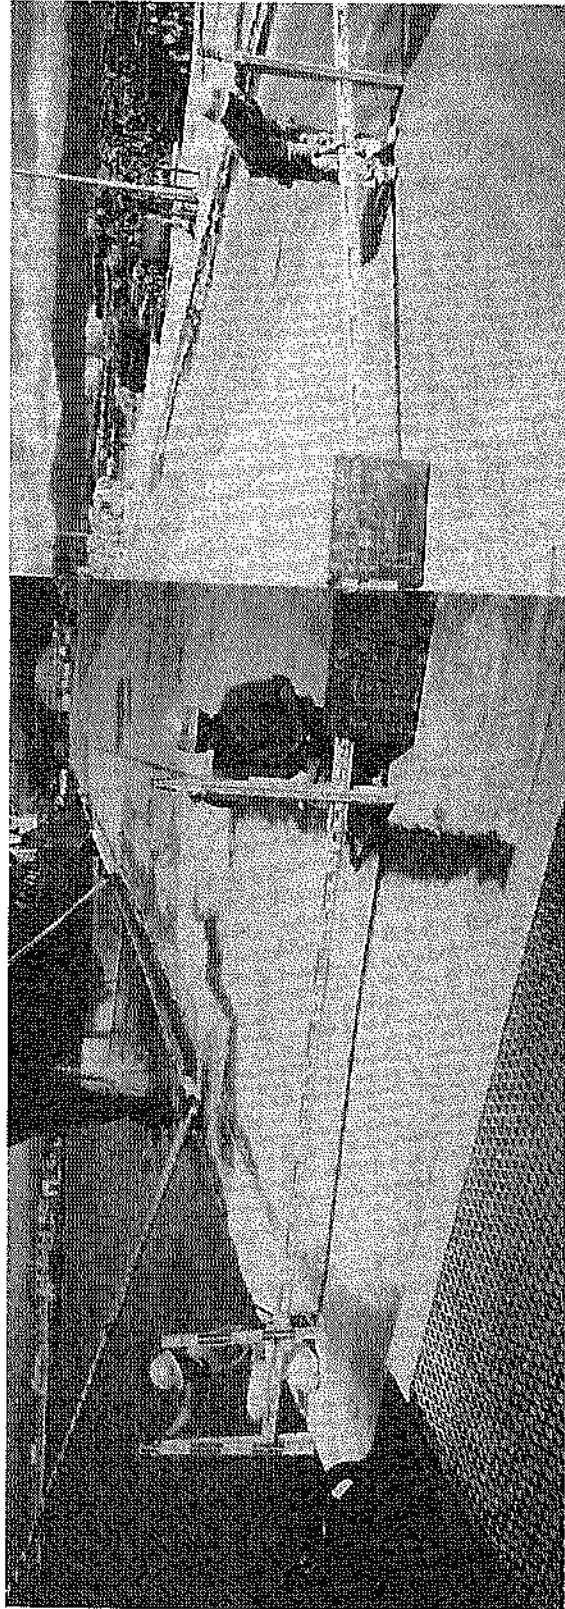
被害については、B岸壁は総延長330mのうち240.2mが被災を受け、法線のはり出し5~22cm、上部工・エプロンの沈下10~25cm（写真—3.2.31）、エプロンの亀裂3~4cm、上部工とエプロンの間に段差6~55cm（写真—3.2.32）が生じた。荷捌き地には液状化による噴砂跡（写真—3.2.33）が見られた。図—3.2.48には、岸壁各地点でのエプロンの沈下のスケッチを示す。

写真-3.2.31 沈下 (函館港、北埠頭、B岸壁、上部工・エブロン)

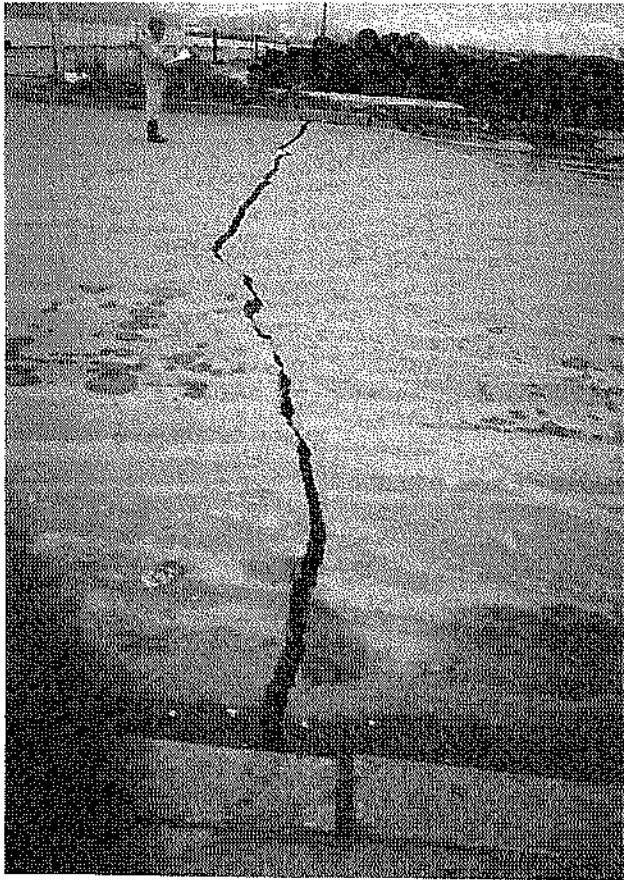
被害については、係船柱2基の移動（写真—3.2.34）、道路の亀裂（写真—3.2.35）がみられた。

写真—3.2.35 亀裂 (函館港、北埠頭、南岸壁、道路)

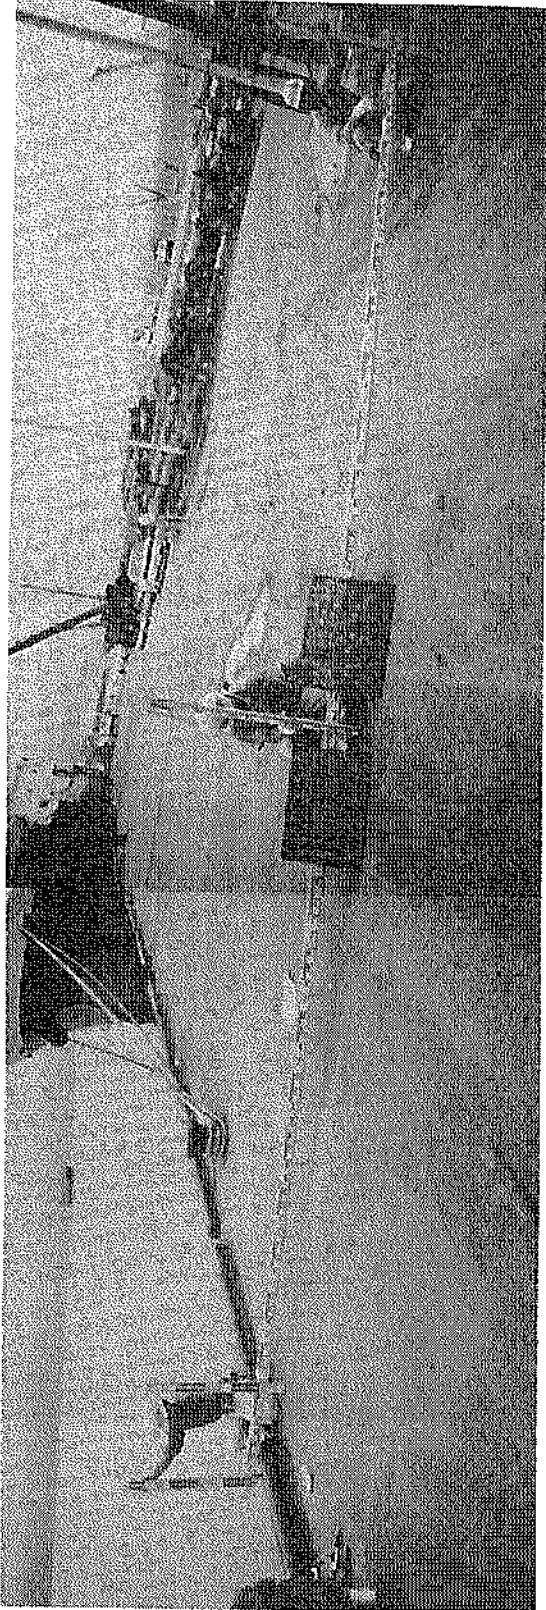
図—3.2.50に示すように、法線変位4~26cm、上部工・エプロン沈下15~38cm（写真—3.2.36）、エプロンの亀裂4cmおよび段差6cm程度の被害が見られた。被害の傾向として、北側岸壁側（北側岸壁取付け部）の方が被害の程度が大きくなっており、北側岸壁との隅角部付近で法線変位等が最大となっている。北側岸壁との隅角部の係船柱付近で50cm程度のエプロンの陥没（写真—3.2.37）が生じた。また、エプロンのいたるところで、液状化による噴砂跡や水たまりが見られた（写真—3.2.38）。図—3.2.52には、法線変位、エプロン沈下・亀裂・陥没のスケッチを示す。図—3.2.53には、北側岸壁との隅角部背

写真—3.2.36 沈下 (函館港、北埠頭、岸壁先端部、上部工・エプロン)

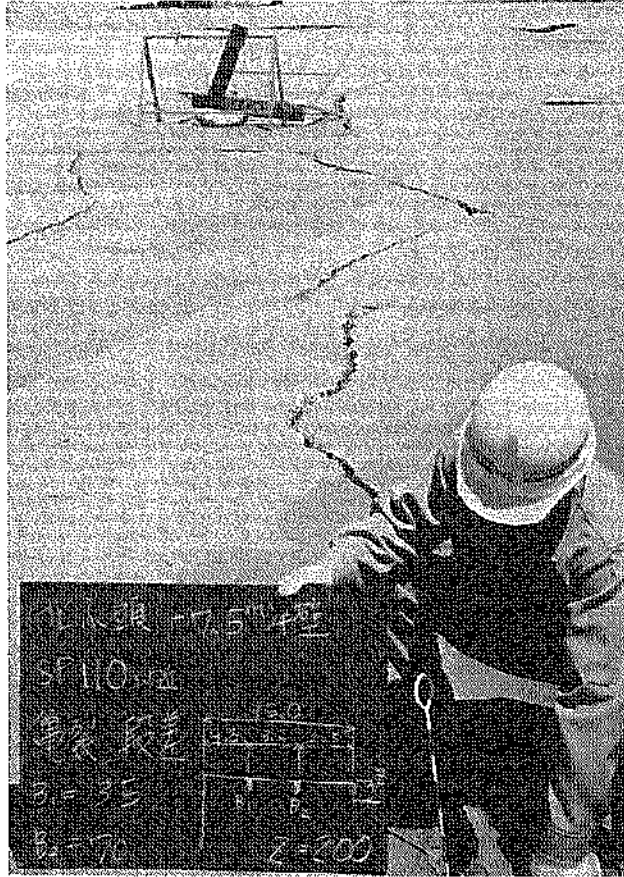
裂7cm(写真-3.2.40)、段差4.5cmの被害がみられた。岸壁先端部との隅角部に設置された係船柱が1m程度沈下し(写真-3.2.41)、また、エプロンには液状化による噴砂跡があった。図-3.2.56には、岸壁各部における法線変位、エプロンの沈下・亀裂・段差のスケッチを示す。

写真-3.2.40 亀裂 (函館港、北埠頭、北側岸壁、エプロン)

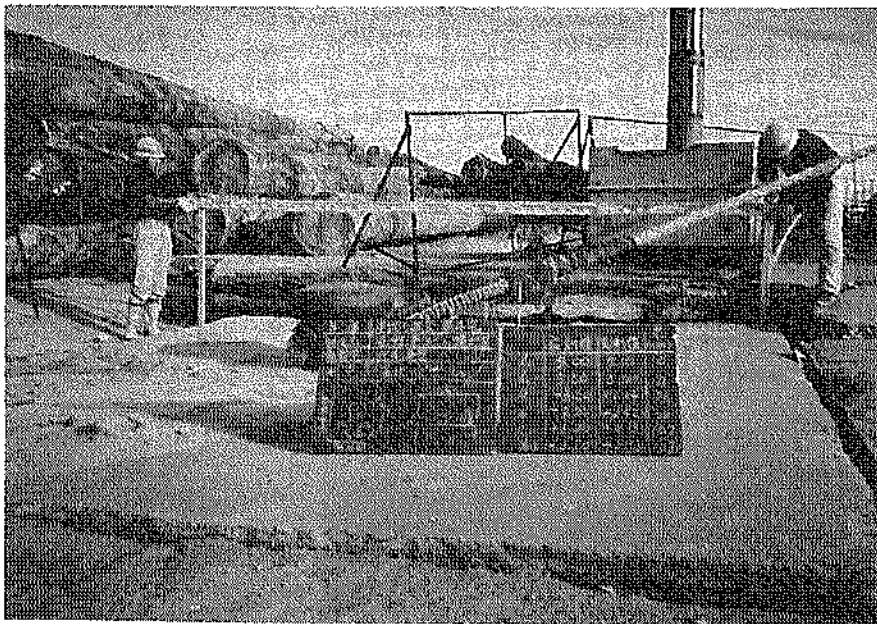
写真-3.2.41 沈下 (函館港、北埠頭、北側岸壁、係船柱)

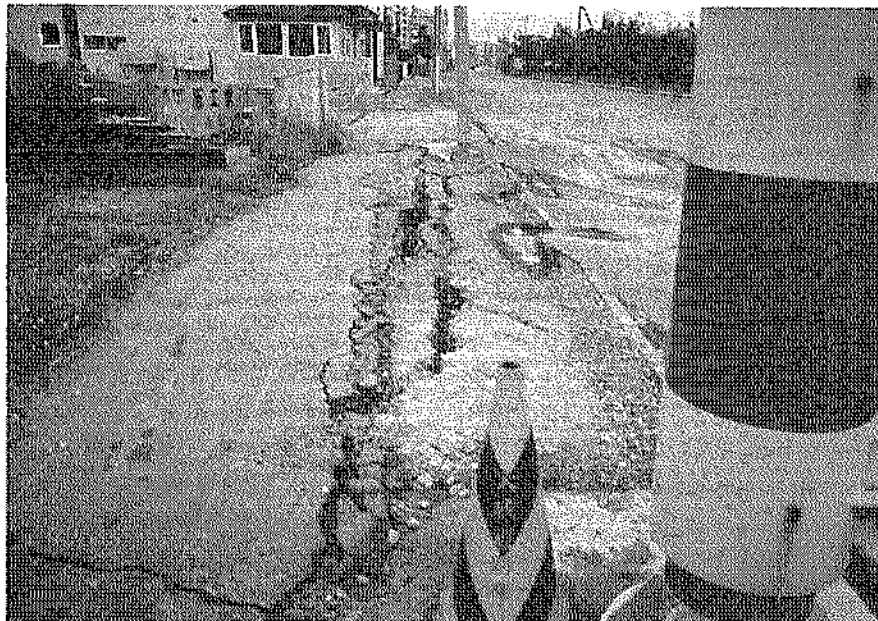
荷捌き地、臨港道路では、沈下および隆起(写真-3.2.42)、亀裂(写真-3.2.43)、陥没、門扉2基の損傷の被害が見られた。また、セメントサイロが大きく傾斜した。

写真-3.2.43 亀裂（函館港、北埠頭、臨港道路）

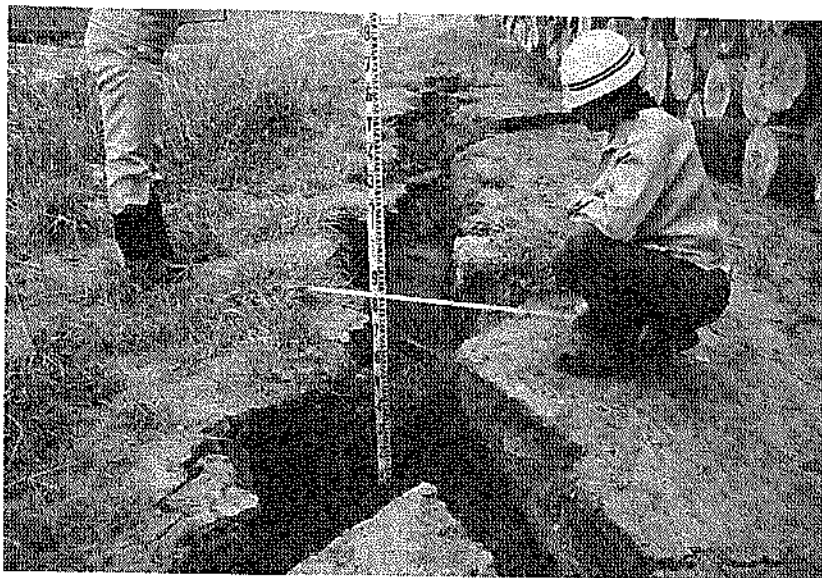
被災は、図-3.2.66に示すように護岸法線が最大で96cmはらみ出し、上部工の沈下が最大で13cm生じた。また、前面矢板と控え矢板間のタイロッドにゆるみが見られた。護岸背後では、いたるところで亀裂や段差が生じる被害があり、亀裂の長さは最大で50mに及んだ。写真-3.2.48および写真-3.2.49に護岸法線と護岸背後の亀裂

写真-3.2.49 亀裂 (函館港、水中貯木場、護岸背後地盤)

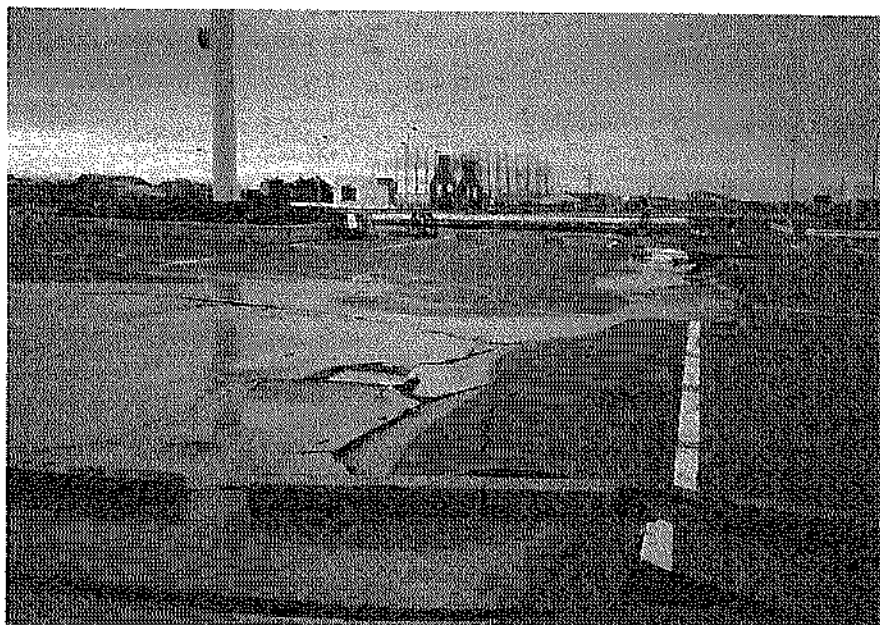
写真-3.2.50 沈下 (函館港、フェリー埠頭、駐車場)

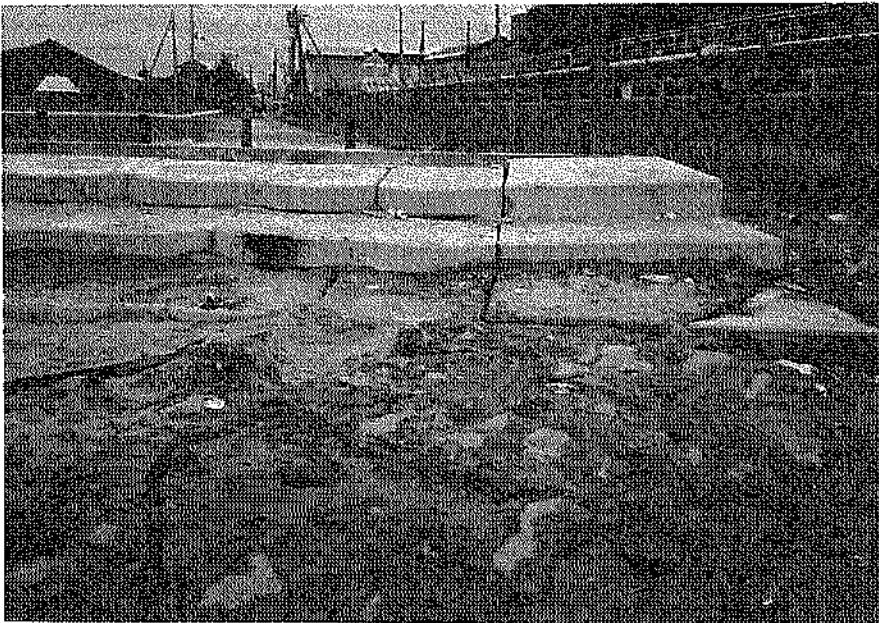
臨港道路では、亀裂および液状化による噴砂が発生している(写真-3.2.61)。階段護岸では、段差および亀裂が生じ噴砂跡も見られる(写真-3.2.62)。

写真—3.2.62 段砂・亀裂・噴砂（函館港、七重浜地区、階段磯岸）

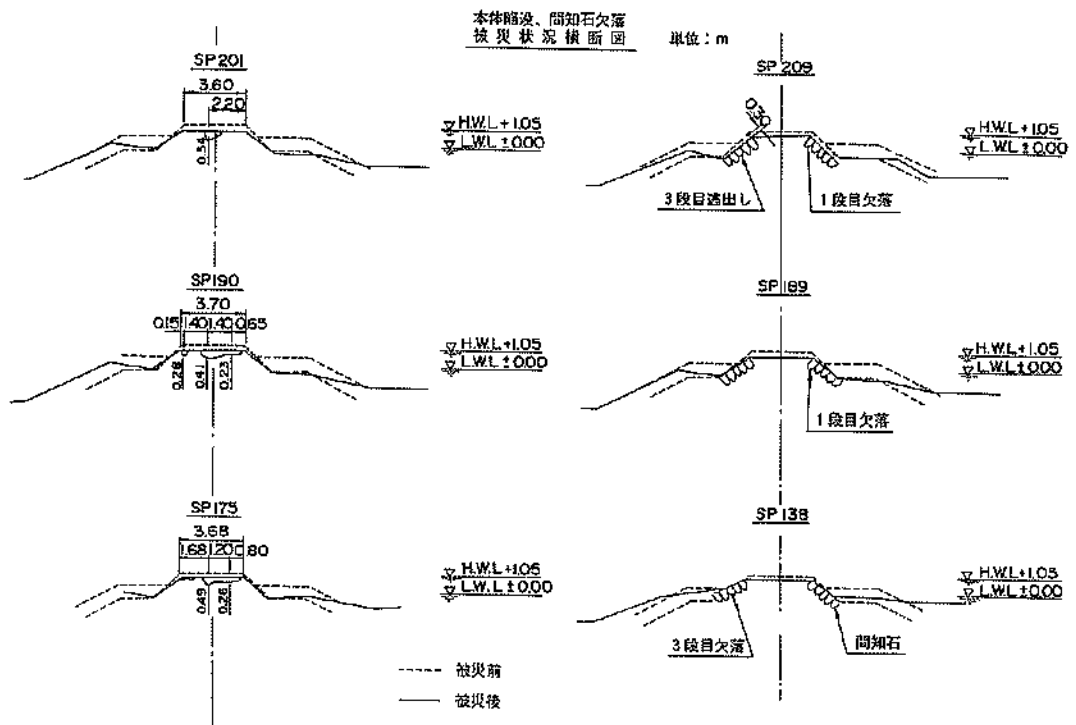
被災については、図-3.2.78に示すように上部工沈下が最大で1.07m生じた。図-3.2.80には、本体の沈下状況の横断面図を示す。後述するように、本体沈下は側方流動の形態で生じている。また、本体にはクラック・陥没が多数発生しており、図-3.2.81にクラックの発生状況、図-3.2.82に陥没に関する被害状況を示す。クラックは、図-3.2.81に示すように防砂堤延長方向約70mに渡り走っており、クラック幅は最大で13cmである。上部工の陥没、間知石せり出しおよび間知石欠落については、図-3.2.82(a)に示すように防砂堤延長約100mの範囲でみられる。また、図-3.2.82(b)から、本体沈下は側方流動の形態で生じていることがわかる。

図—3.2.82(b) 七重浜地区第3防砂堤本体陥没・間知石欠落状況横断面図(函館港)

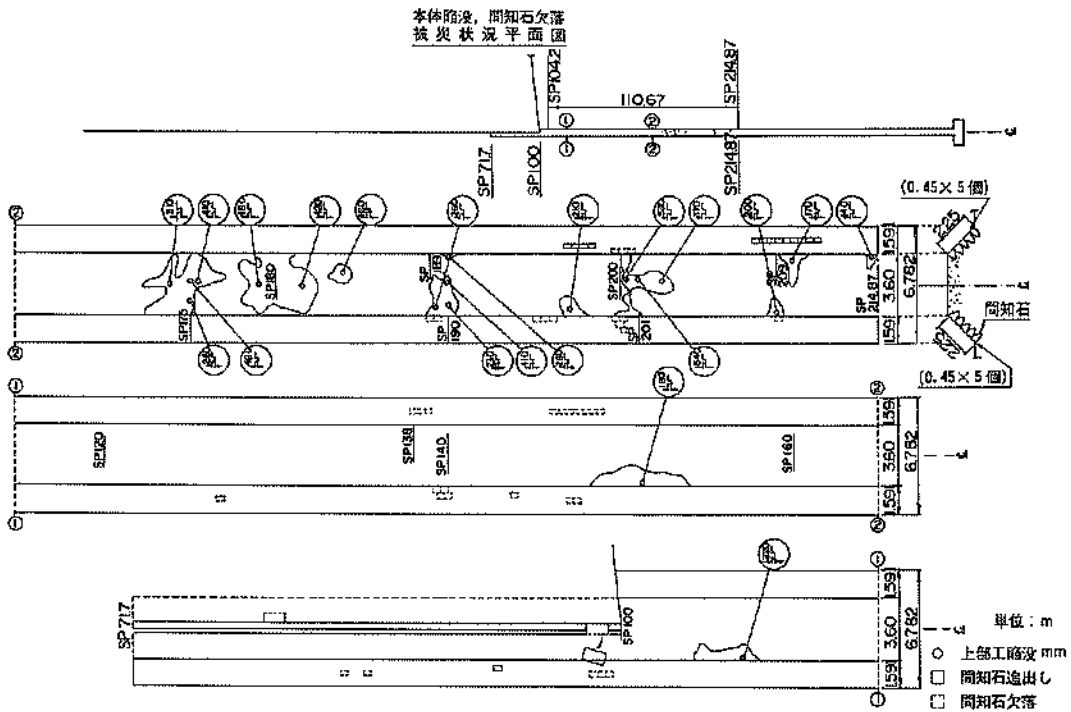
図-3.2.82(a) 七重浜地区第3防砂堤本体陥没・間知石欠落平面図(函館港)

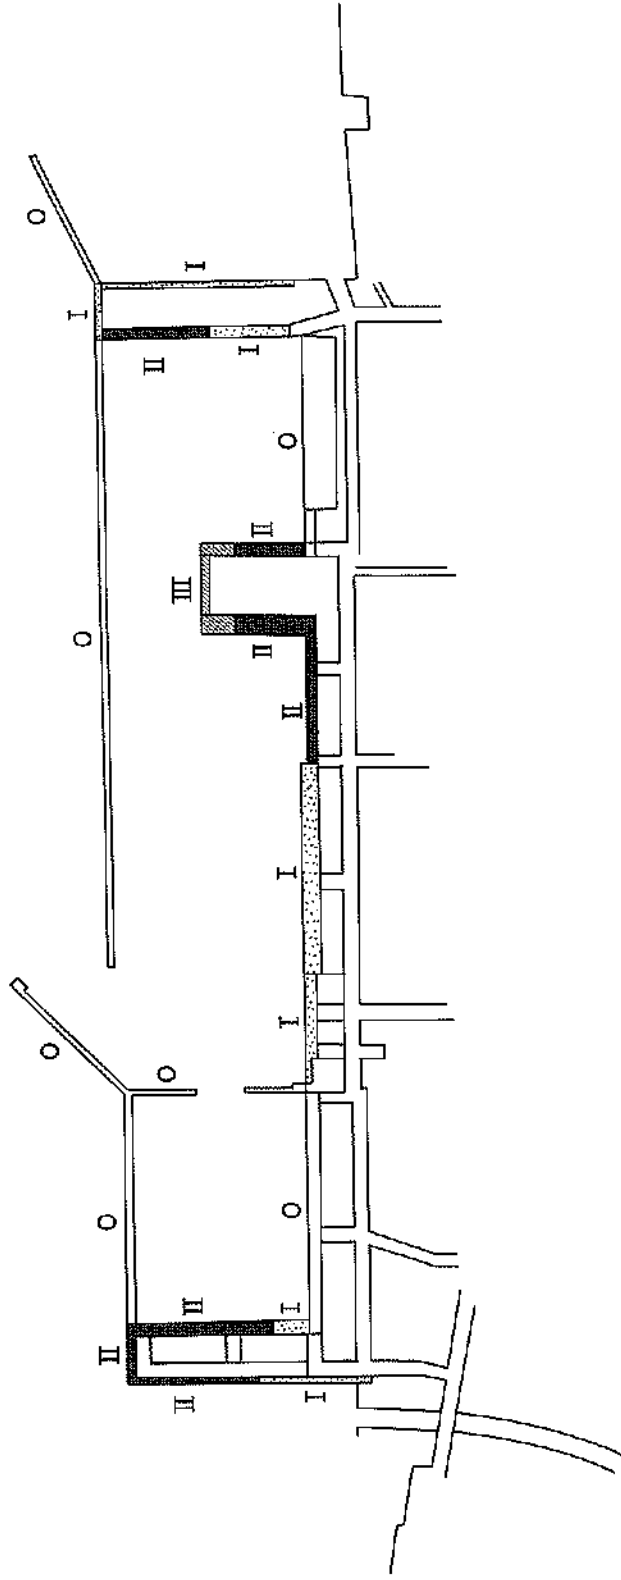
森港で発生した被害状況をまとめると以下のようになる。森港の各施設の被災状況から判断される各施設の被災程度を図-3.3.2に示す。同図中では, 被災程度を4段階(0:無被害, I:本体に異常はないが付属構造物に破壊や変状が認められるもの, II:本体にかなり変状の起こったもの, III:形はとどめているが構造物に破壊が起こったものと推定されるもの, IV:全壊して形をとどめていないもの)に分けて表示している。本被災程度によれば, 森港では20施設中, 13施設で何らかの被害が発生し, 被災程度IVの施設は存在しなかったが, 被災程度IIおよびIIIのものが10施設となっている。また, 岸壁・護岸・物揚場に着目すれば, 13施設中12施設(92%)で何らかの被害が発生し, 被災程度IIおよびIIIのものが9施設(69%)となっている。被害としては, 沖側に埋め立てた地域(西-2.5m物揚場・西防波護岸周辺, 中央埠頭地域, 第1瀬内物揚場・護岸周辺)において被害が大きくなっている。

図—3.3.2 各施設の被災程度 (森港)

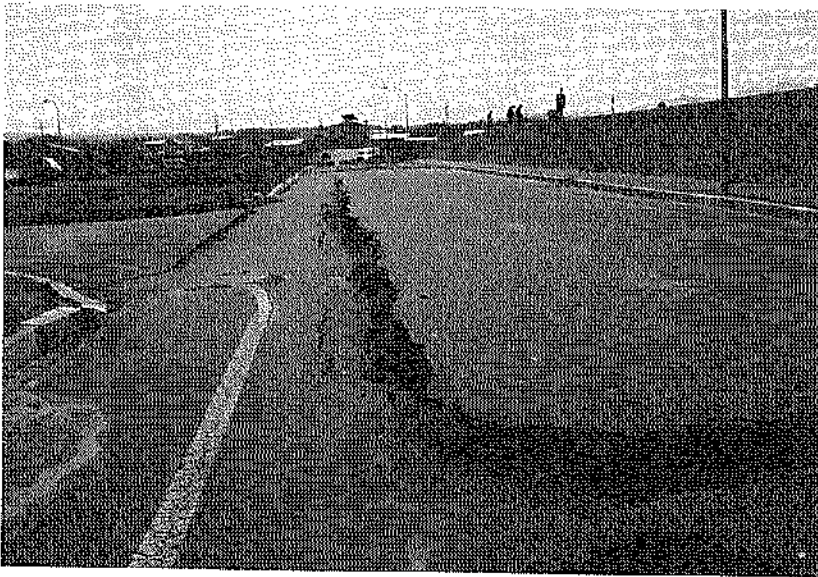
写真—3.3.17 護岸控え工位置での道路上の亀裂・段差および道路の開き・沈下状況
(①西防波護岸・②西臨港道路、平成5年11月撮影)

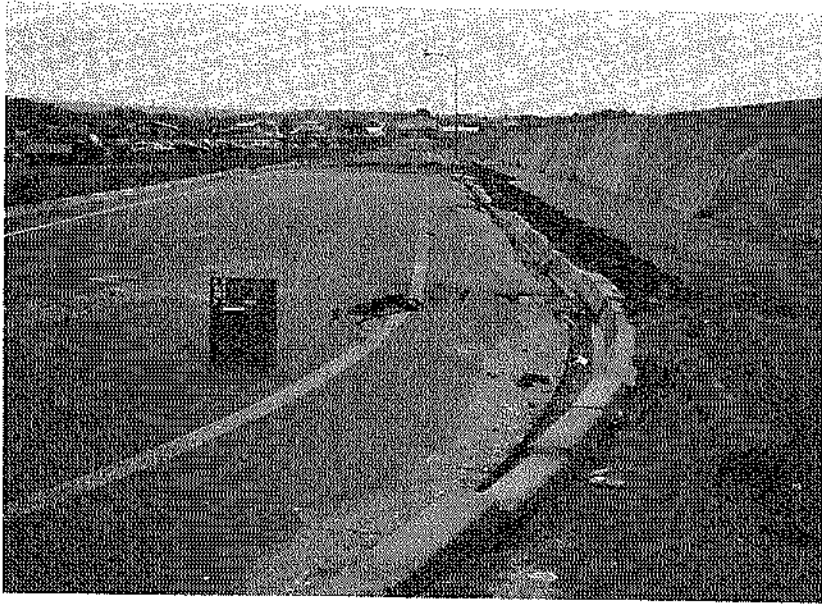
写真-3.3.18 護岸背後および道路の沈下・亀裂状況 (①西防波護岸・②西臨港道路)

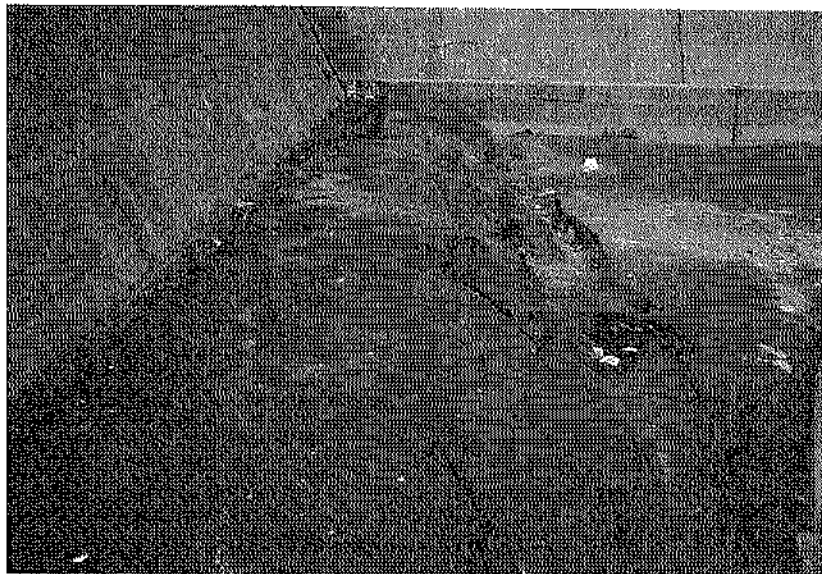
写真-3.3.19 護岸背後の沈下状況 (①西防波護岸・②西防波護岸)

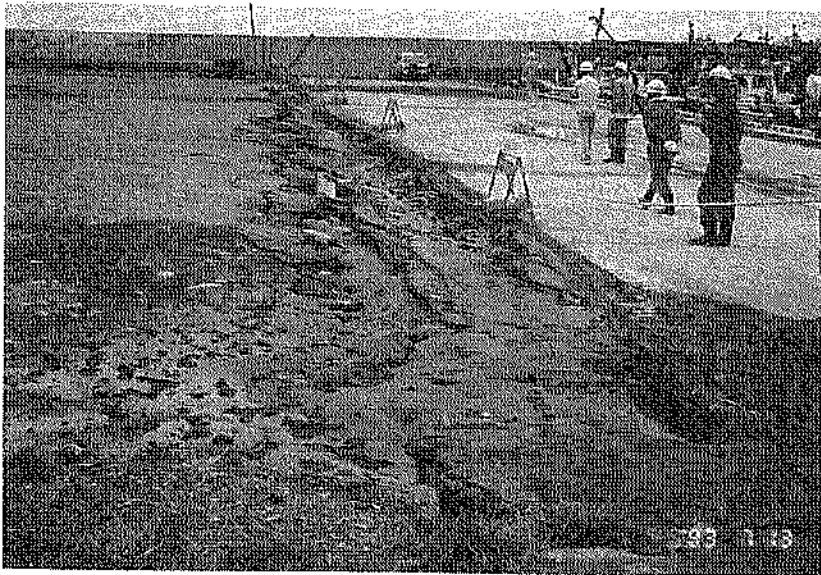
写真-3.3.23 控え工位置での亀裂・噴砂状況 (③西-2.5物揚場)

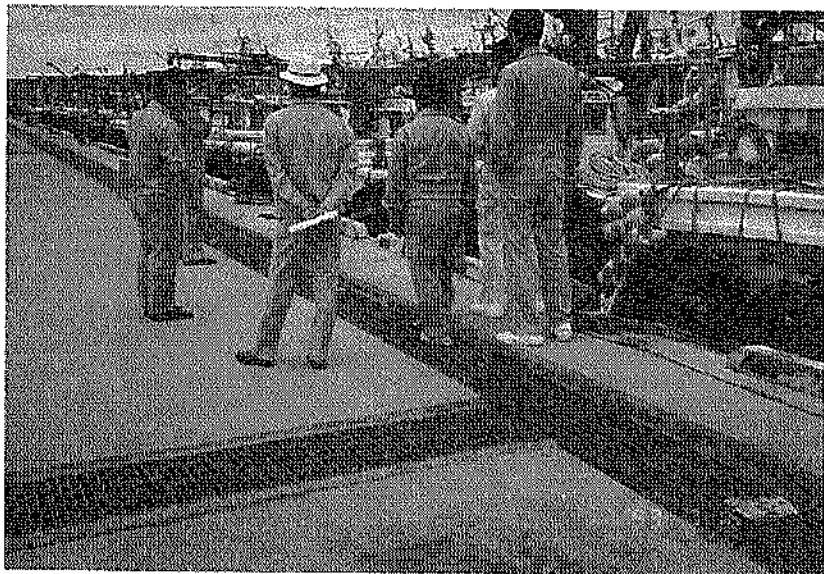
写真-3.3.24 上部工とエプロンの段差状況 (③西-2.5物揚場)

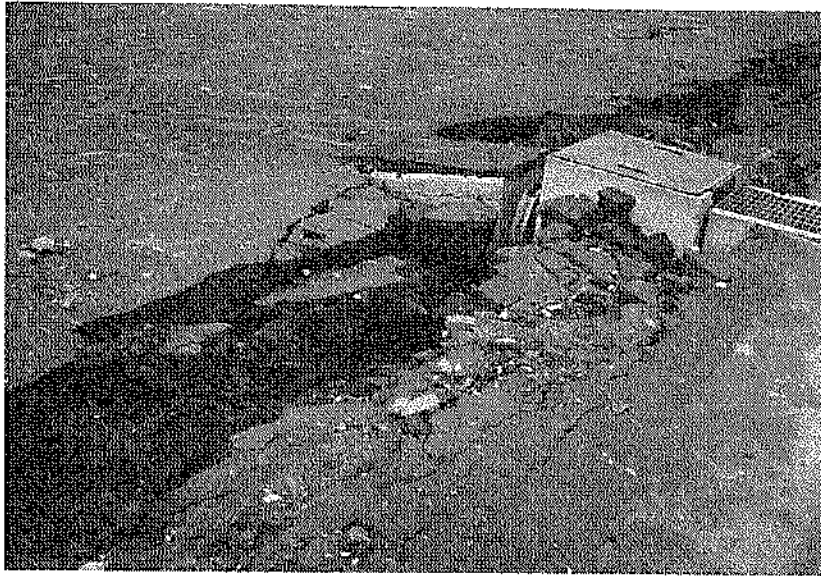
写真-3.3.26 控え工位置での亀裂および排水工の被災状況 (㊸西-2.5m 物揚場)

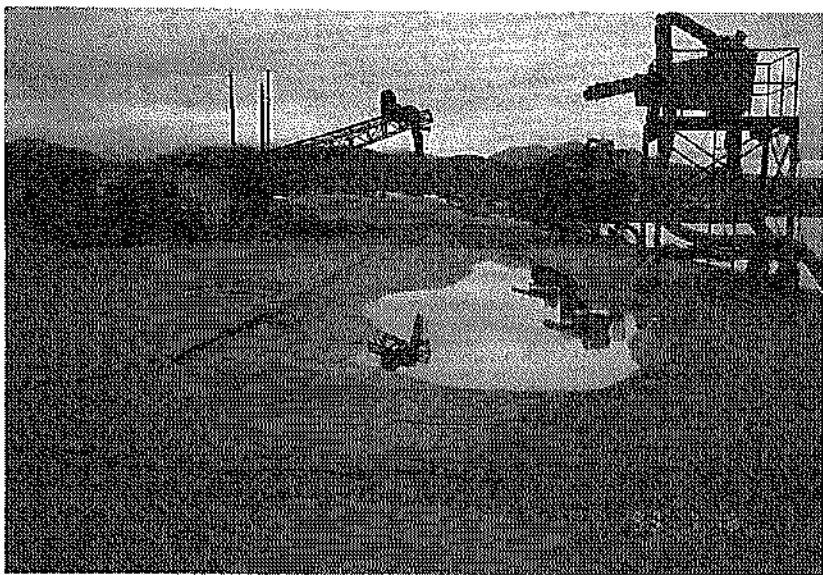
写真-3.3.31 エプロンの亀裂・沈下状況 (㊸岸壁 (-5.5m)、重力式区間)

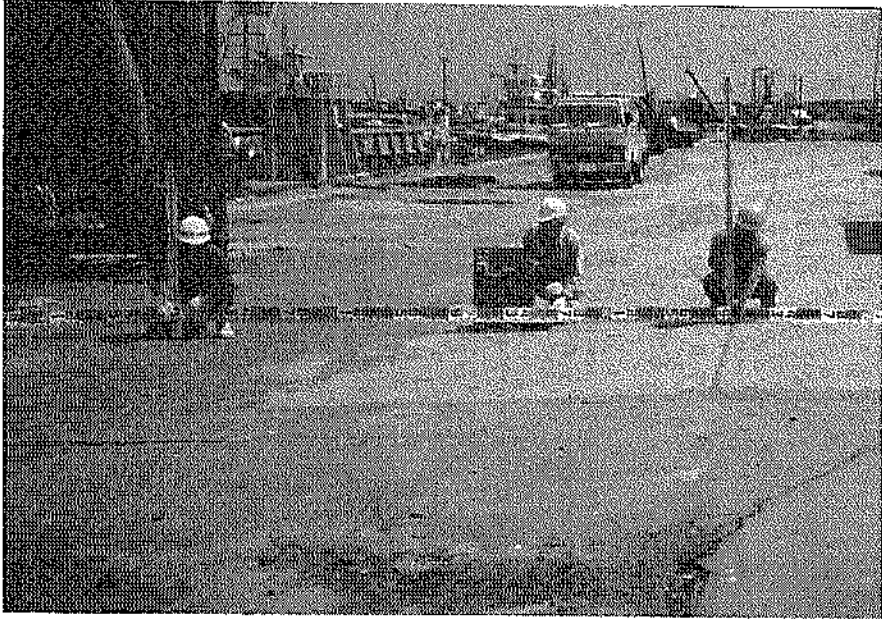
写真—3.3.34 エプロン沈下状況 (㊟岸壁 (-5.5m)、矢板式区間)

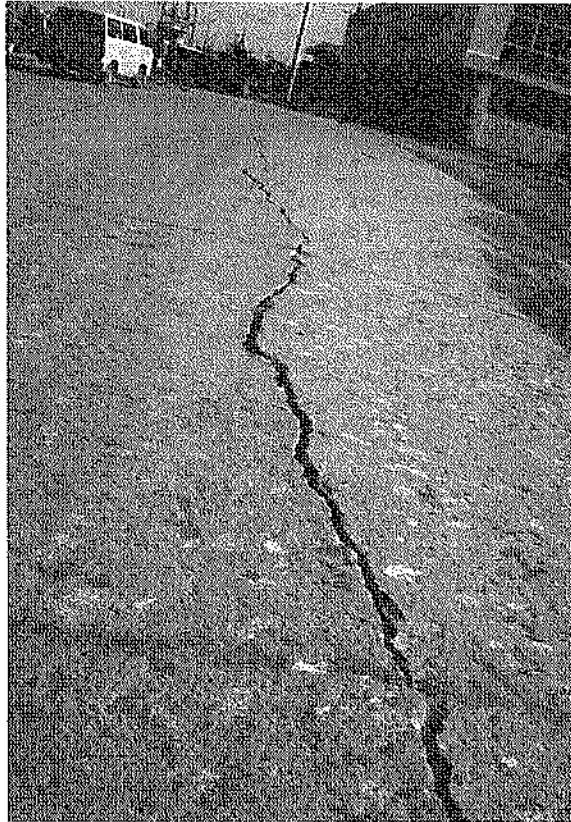
写真—3.3.35 エプロン亀裂状況 (㊟岸壁 (-5.5m)、矢板式区間、平成5年11月撮影)

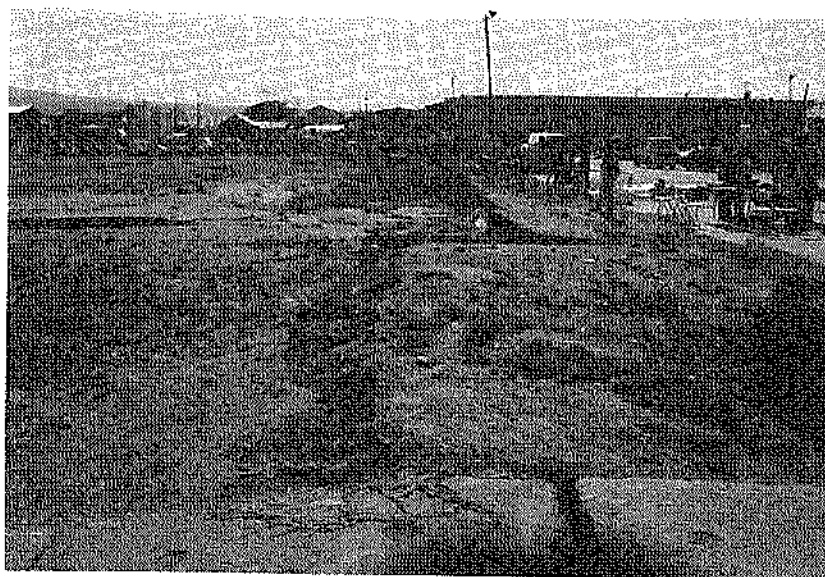
写真-3.3.45 控え工位置での亀裂・段差状況 (㊸中央埠頭-4.5m 岸壁、平成5年11月撮影)

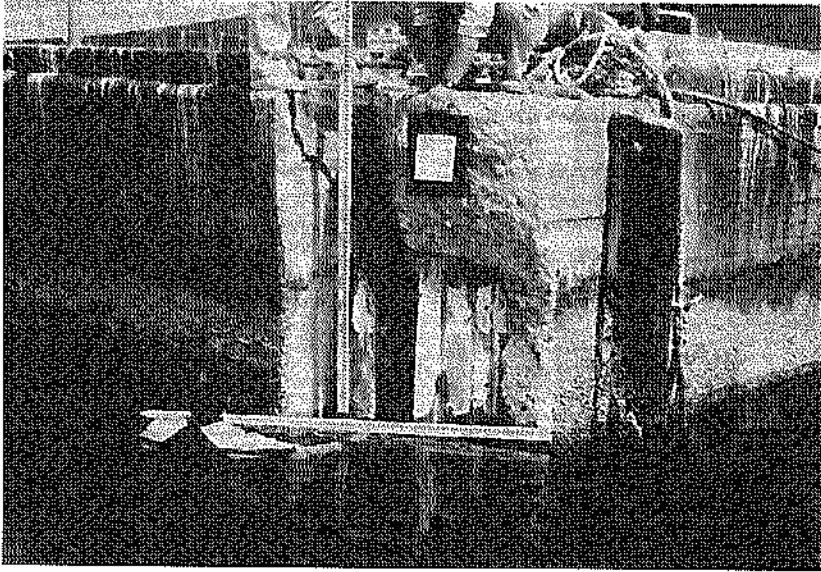
写真—3.3.46 矢板接合部の分離状況～海上部 (㊸中央埠頭—4.5m 岸壁、㊹中央埠頭先端取付部)

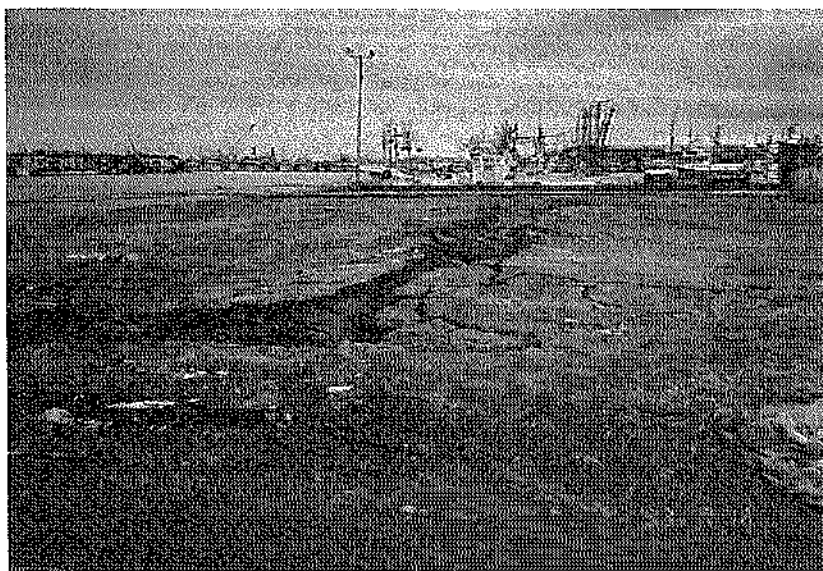
写真-3.3.49 控え工位置での亀裂・段差および背後地盤の沈下状況 (㊦中央埠頭先端取付部、矢板式区間)
