港湾技研資料

1993年北海道南西沖地震による港湾施設被害報告

運輸省港湾技術研究所

Damage to Port Facilities by the 1993 Hokkaido-Nansei-Oki Earthquake

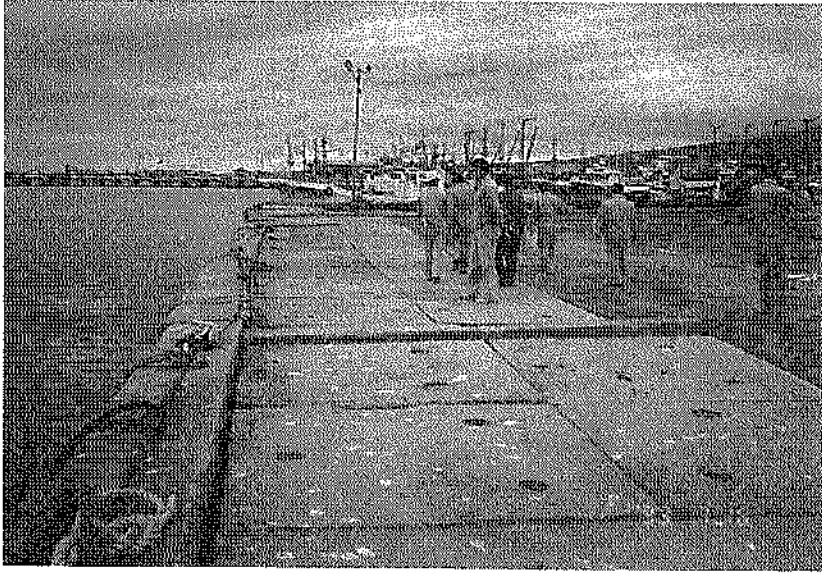
写真—3.3.50 法線変位およびエプロン被災状況 (㊤中央埠頭先端取付部、重力式区間)

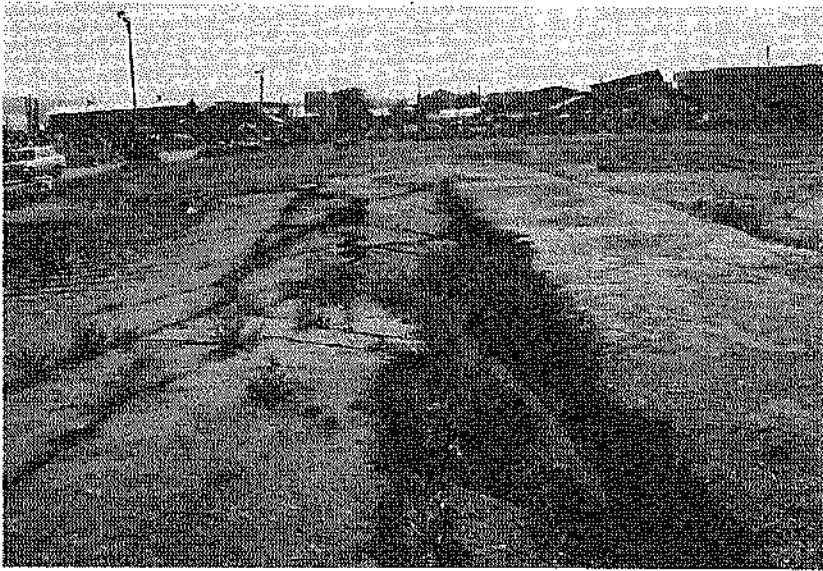
写真—3.3.53 背後地盤の亀裂・段差・沈下状況 (㊸中央埠頭先端取付部、平成5年11月撮影)

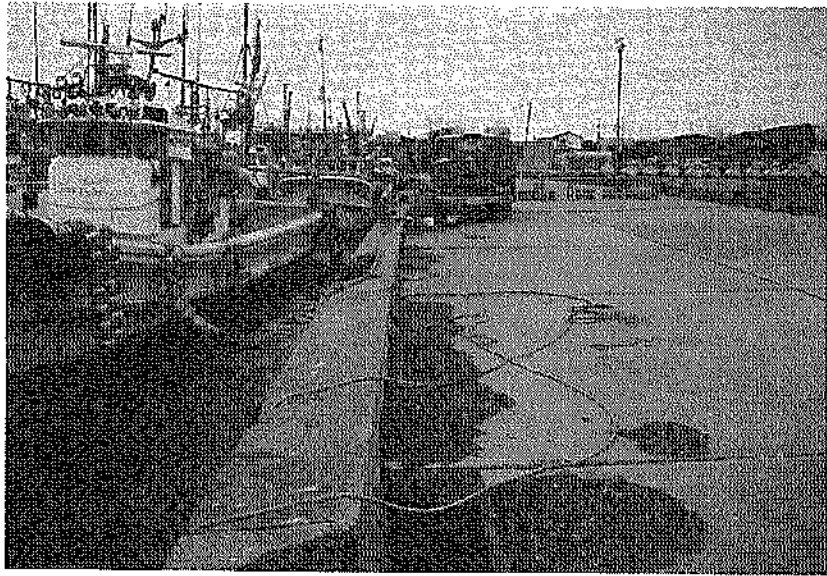
写真—3.3.54 法線変位・エプロン被災状況 (㊤中央埠頭物揚場 (-3.5m)、平成5年11月撮影)

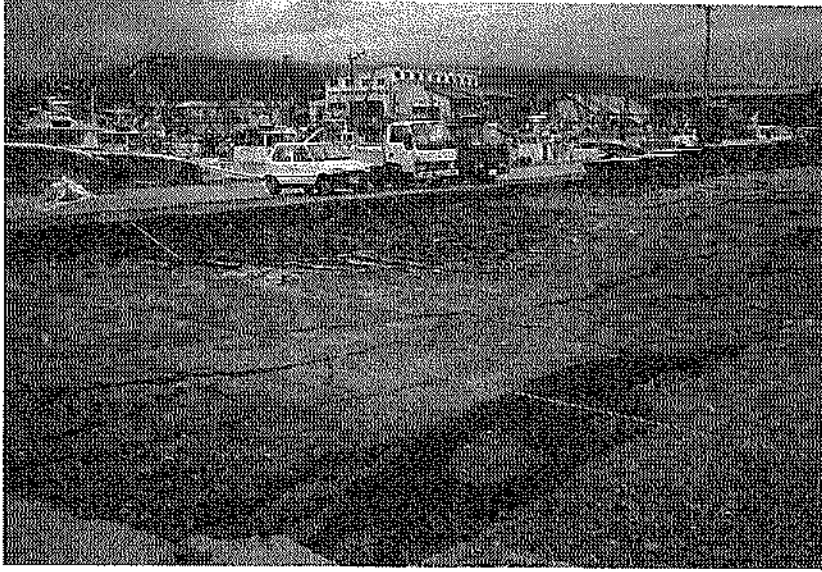
写真-3.3.56 控え工背後地盤の沈下・亀裂・陥没状況 (㊦中央埠頭物揚場 (-3.5m))

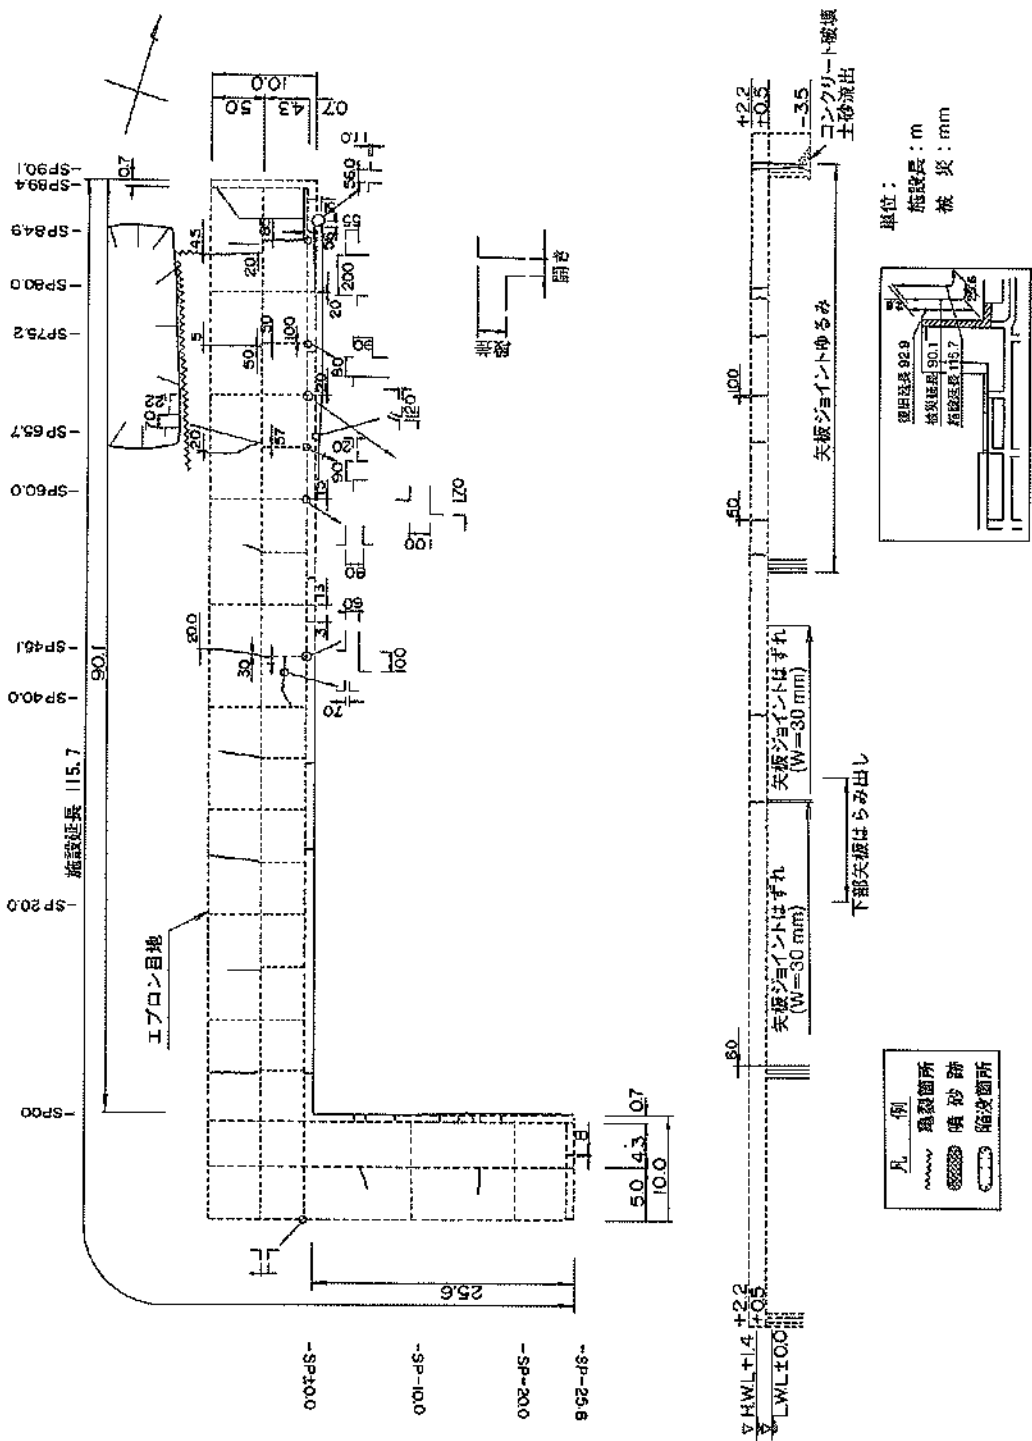
図-3.3.74 被災状況平面図 (中央埠頭物揚場-3.5m)

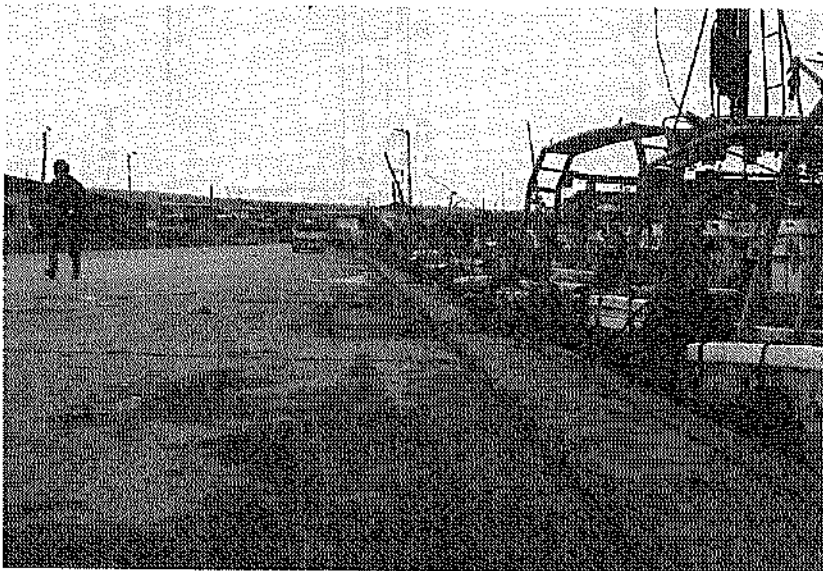
写真-3.3.58 エプロンの沈下および上部工との段差状況 (㊦第1 洲内物揚場 (-4.0m)、平成5年11月撮影)

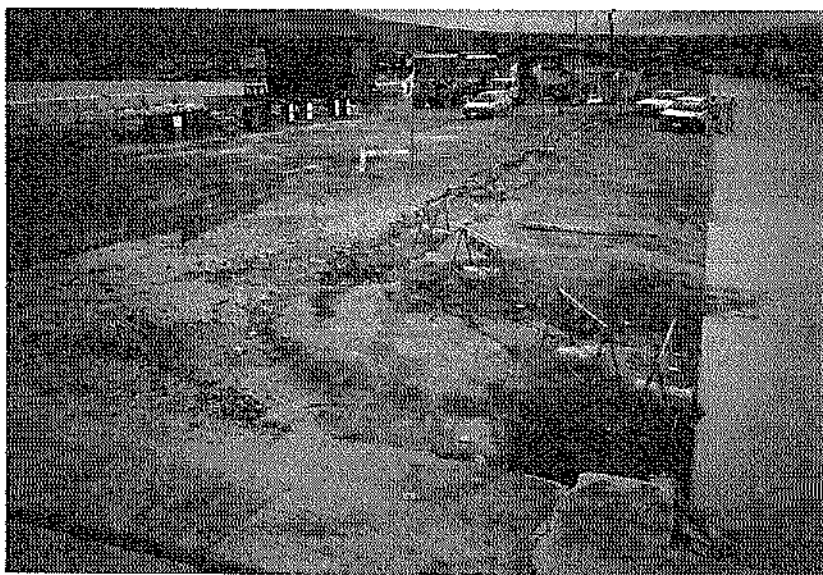
写真—3.3.62 控え工位置での被災状況 (㊦第1洞内物揚場 (-4.0m))

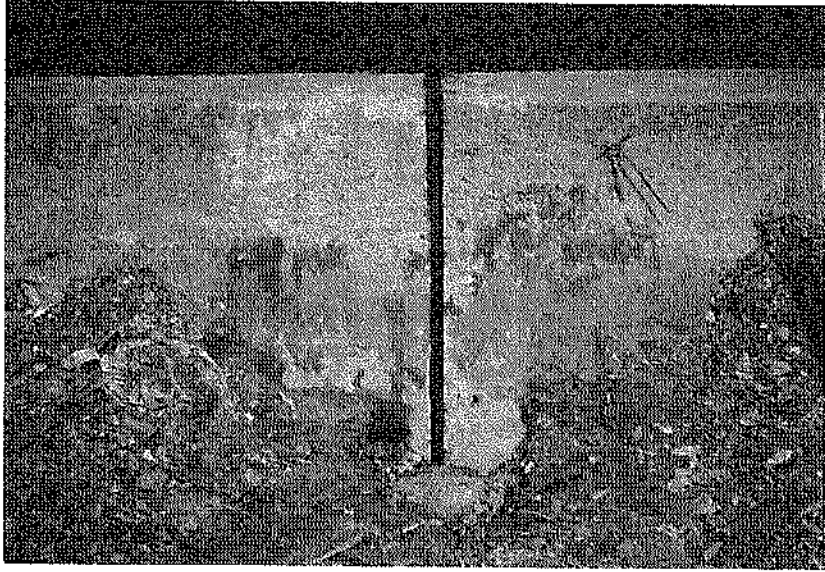
写真-3.3.65 上部工の開き (㊤第1洞内護岸)

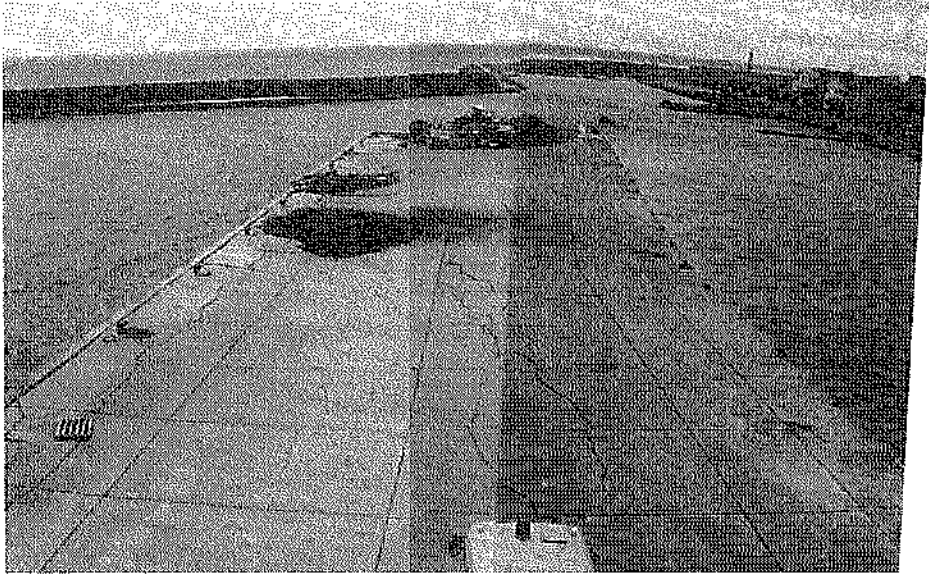
写真-4.1.14 エプロンの沈下・亀裂（青苗漁港、⑨-4.0m岸壁）

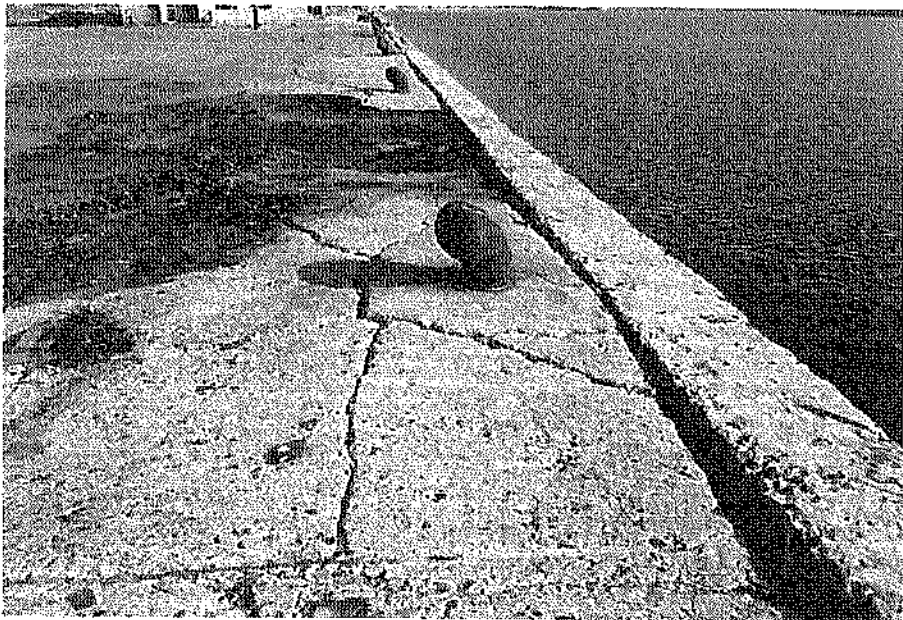
写真-4.1.15 エプロンの沈下および上部工との段差（青苗漁港、⑨-4.0m岸壁）

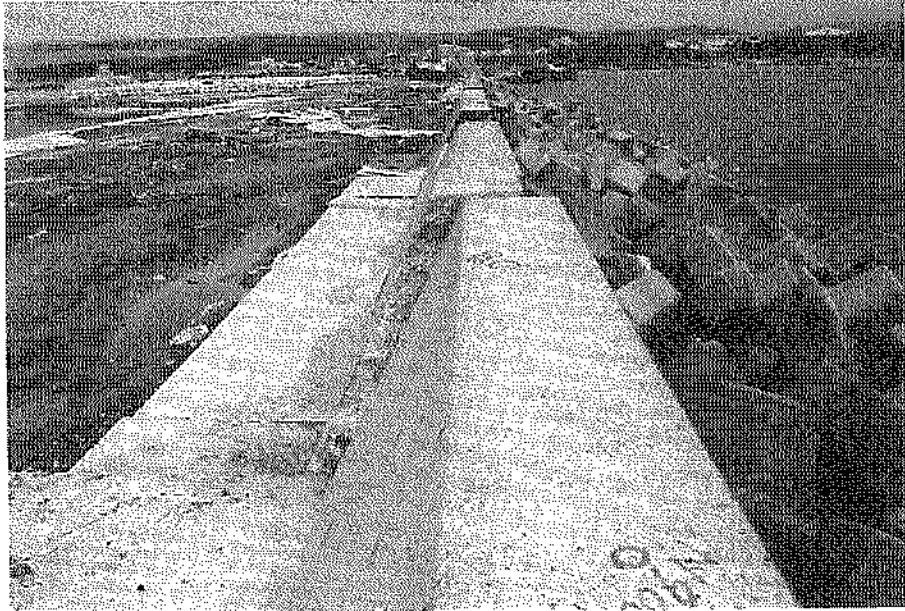
写真—4.1.28 上部工段差・亀裂・ズレ状況（青苗漁港、⑭東護岸）

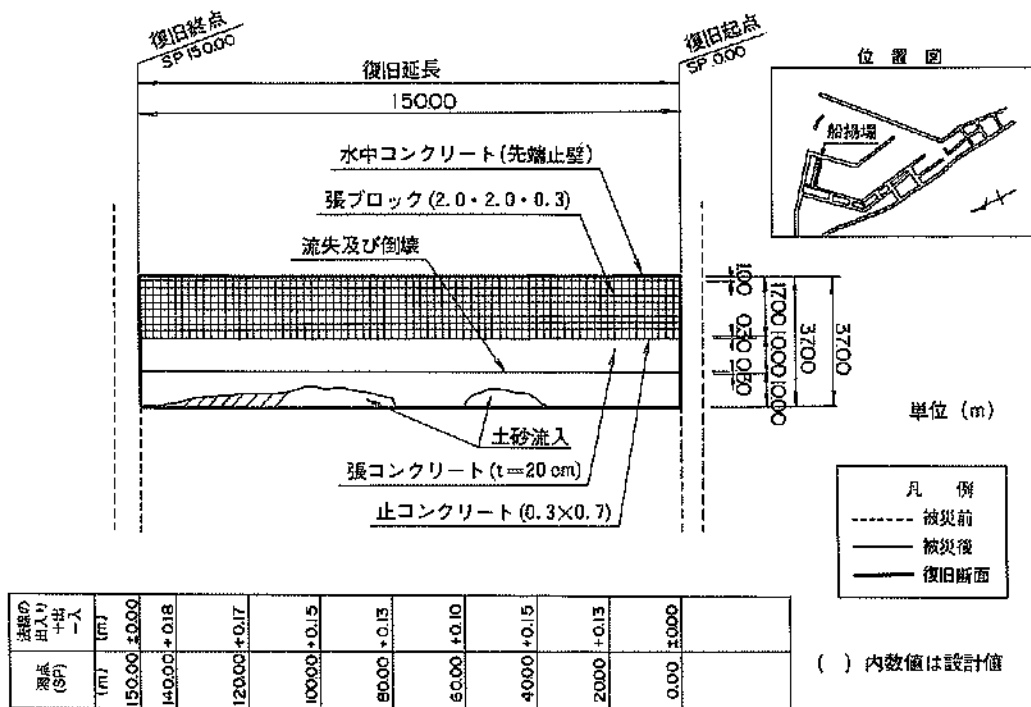
図—4.1.33 被災状況平面図（青苗漁港、⑮船揚場（北））

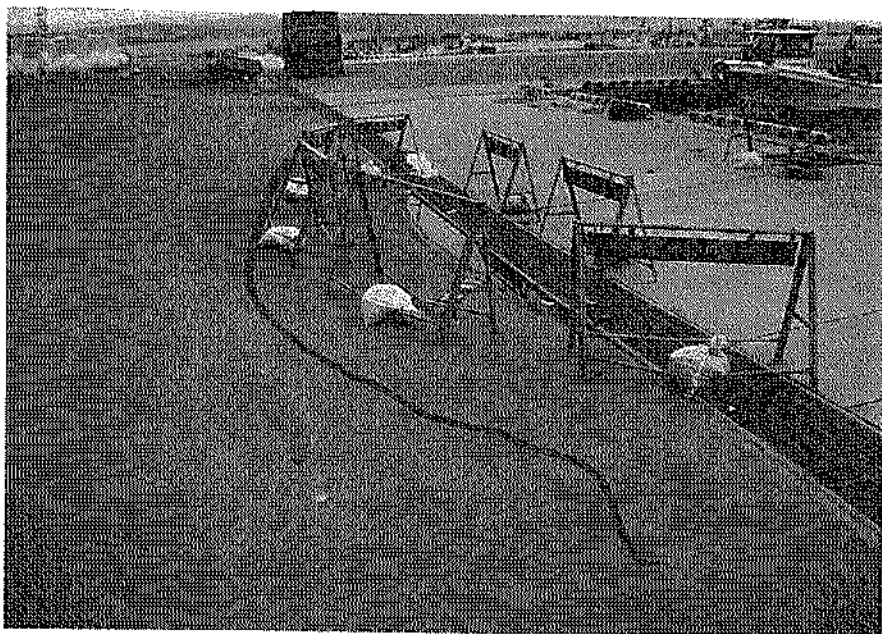
写真—4.3.4 アスファルト舗装の亀裂（長万部漁港、③道路 その1）

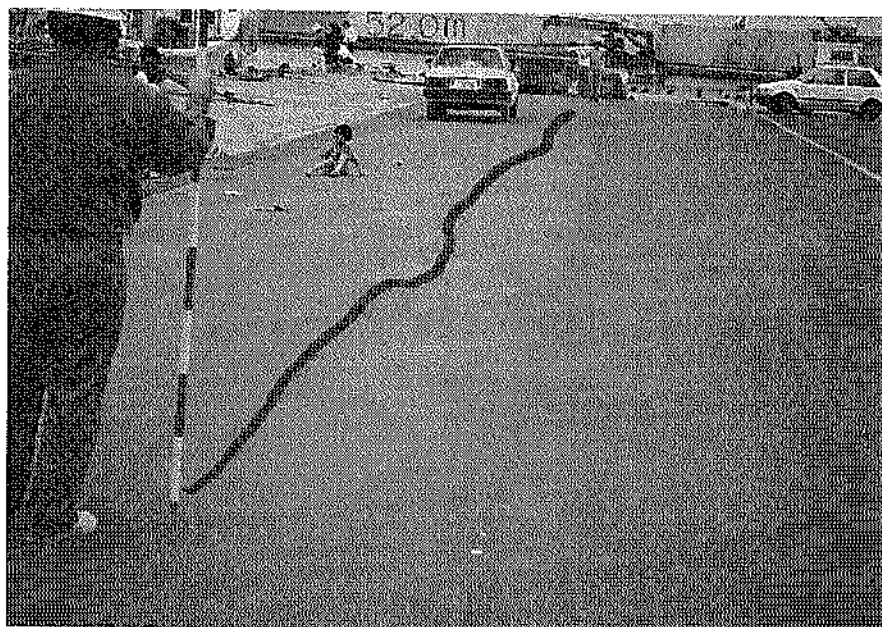
写真—4.3.5 アスファルト舗装の亀裂（長万部漁港、③道路 その2）

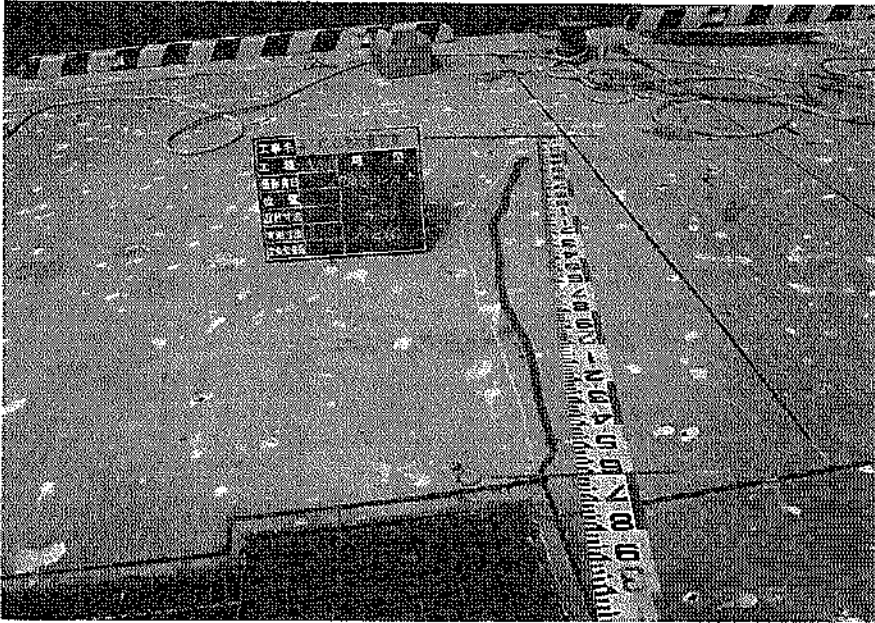
写真-4.3.6 エプロン舗装コンクリートの亀裂（長万部漁港、②-2.5m 物揚場、③道路）

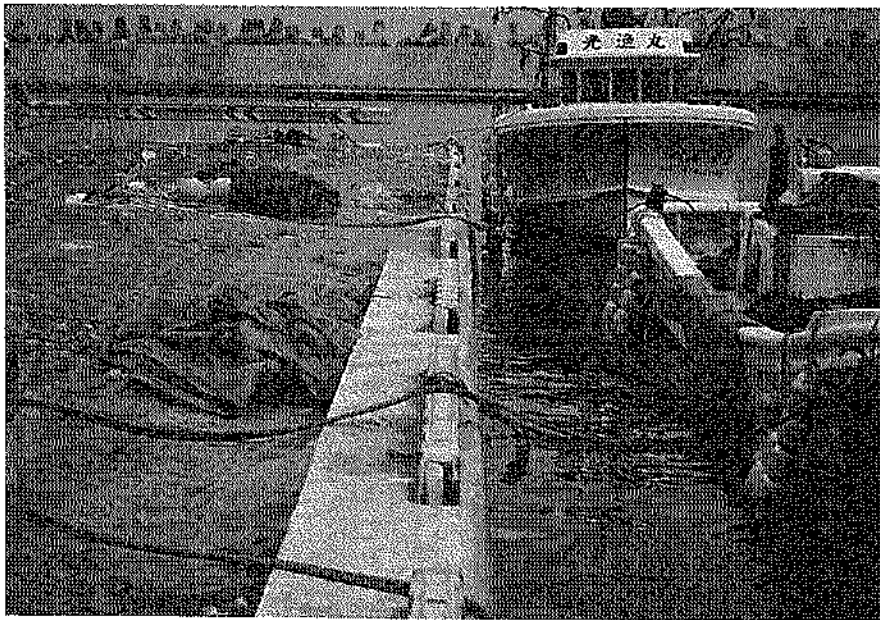
写真-4.3.7 法線の変位状況（長万部漁港、④-3.0m 岸壁）

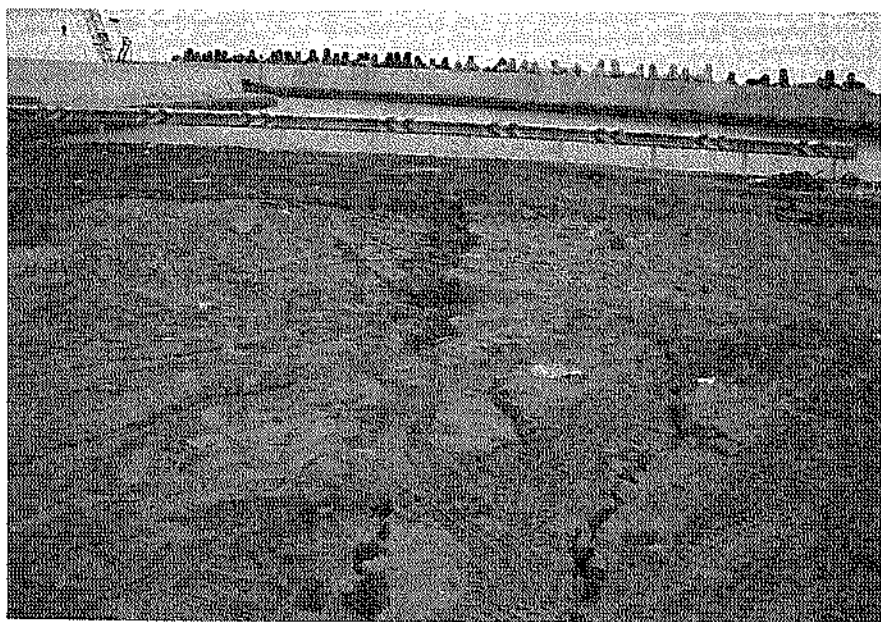
写真—4.3.9 背後地盤の沈下・亀裂・段差・噴砂状況 (長万部漁港、④—3.0岸壁)

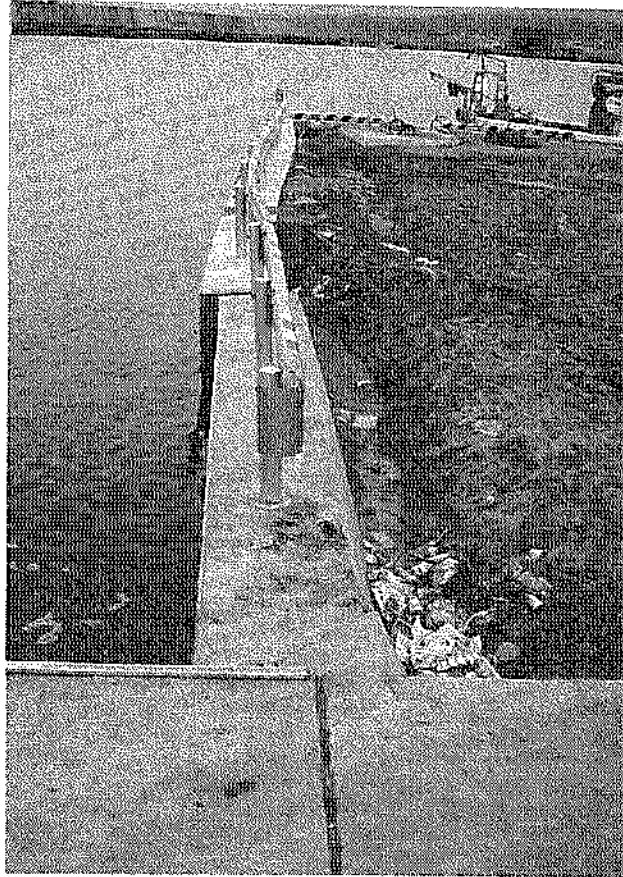
写真—4.3.10 法線の変位状況（長万部漁港、㊟用地護岸）

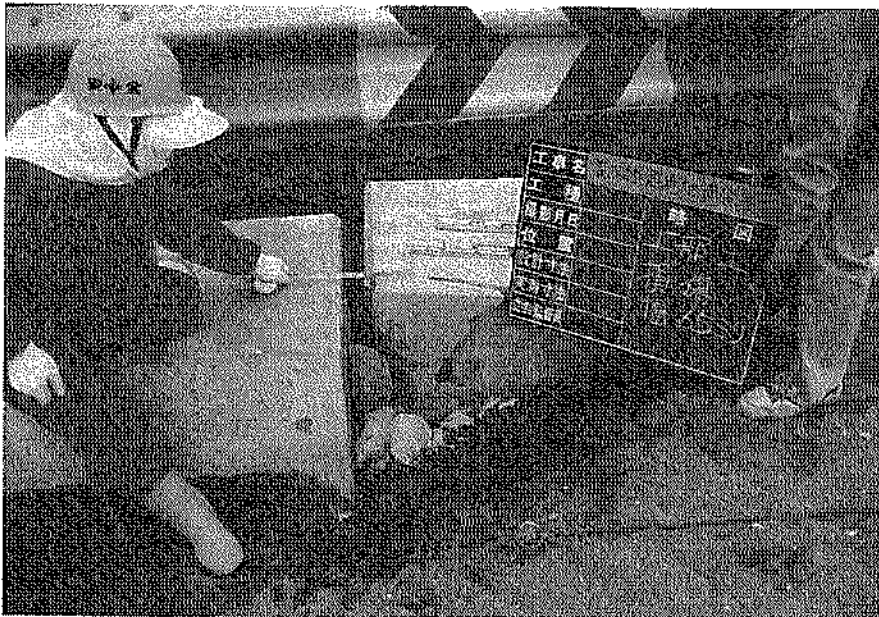
写真—4.3.11 上部工のズレ・亀裂発生状況（長万部漁港、㊟用地護岸）

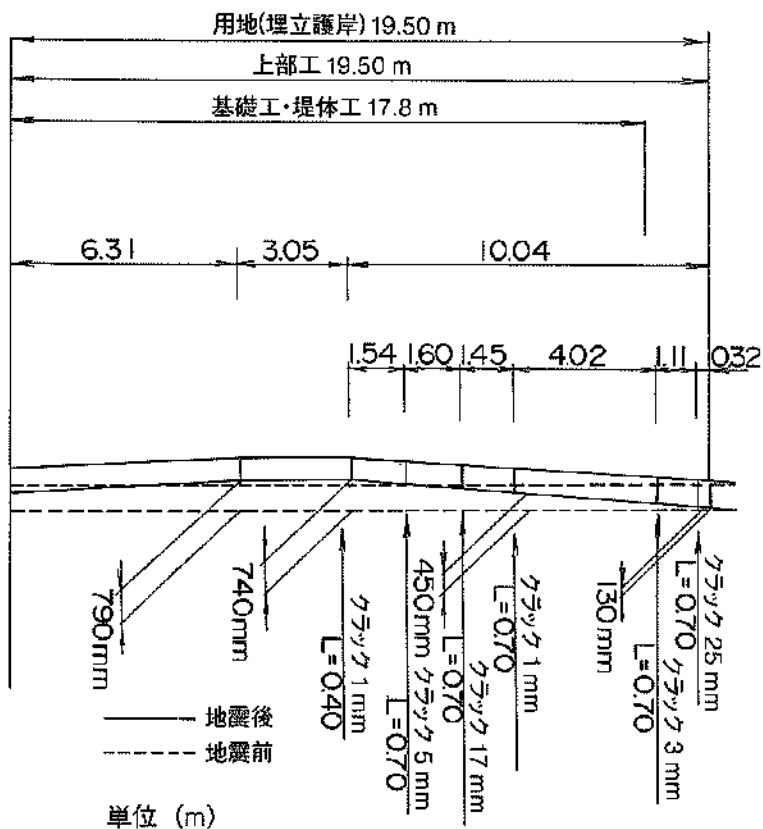
图—4.3.17 被災状況平面図 (長万部漁港、㊸用地護岸)

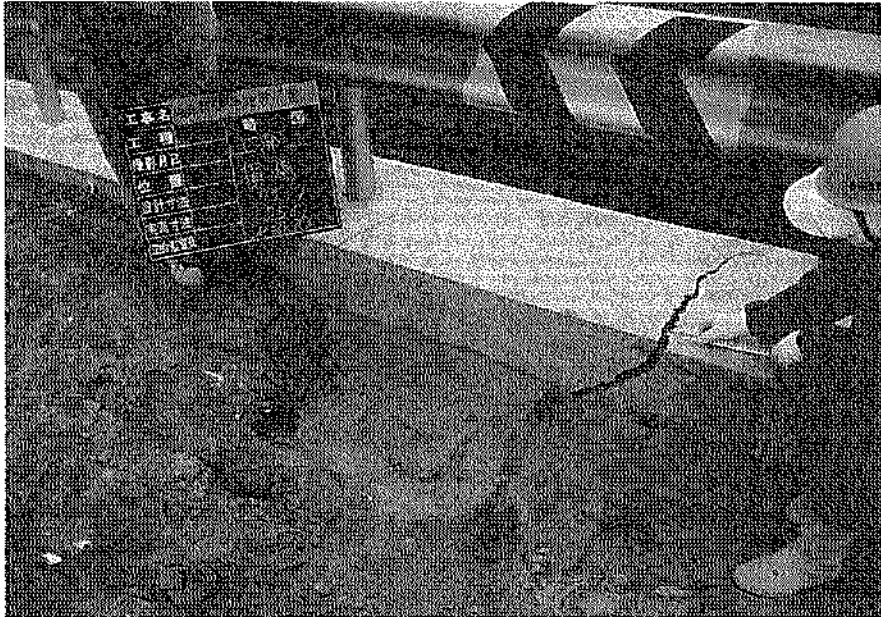
写真一4.3.12 上部工の亀裂発生状況(長万部漁港、㊸用地護岸)

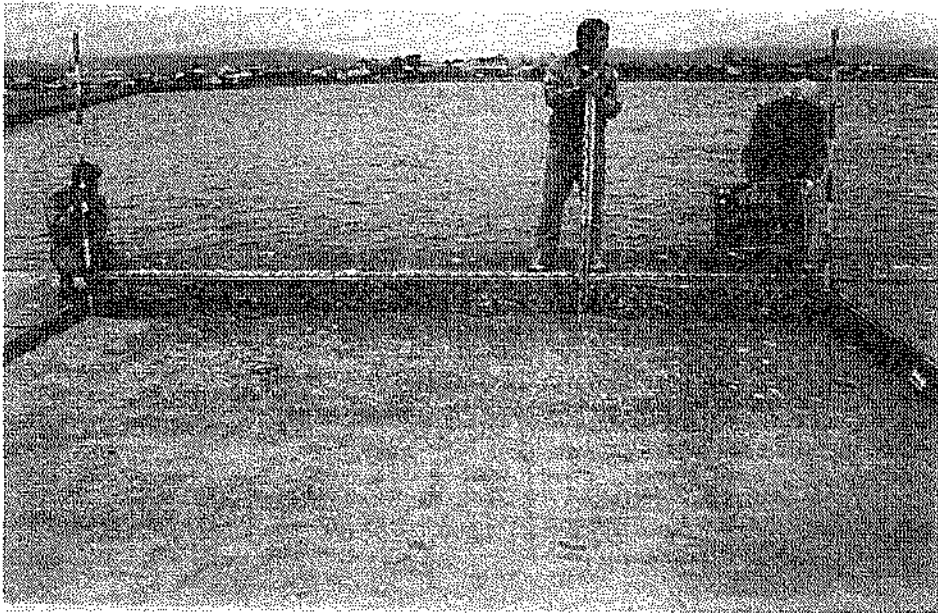
写真-4.4.1 エプロン部の沈下・亀裂状況 (上磯漁港、①南防波堤、SP488.14)

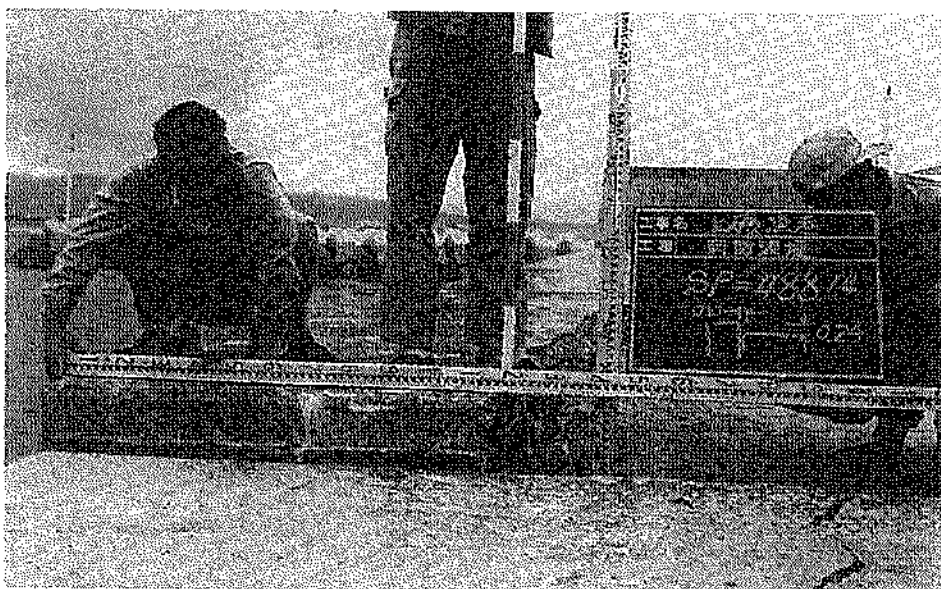
写真—4.4.2 エプロン部の沈下・亀裂状況（上磯漁港、①南防波堤、SP488.14）

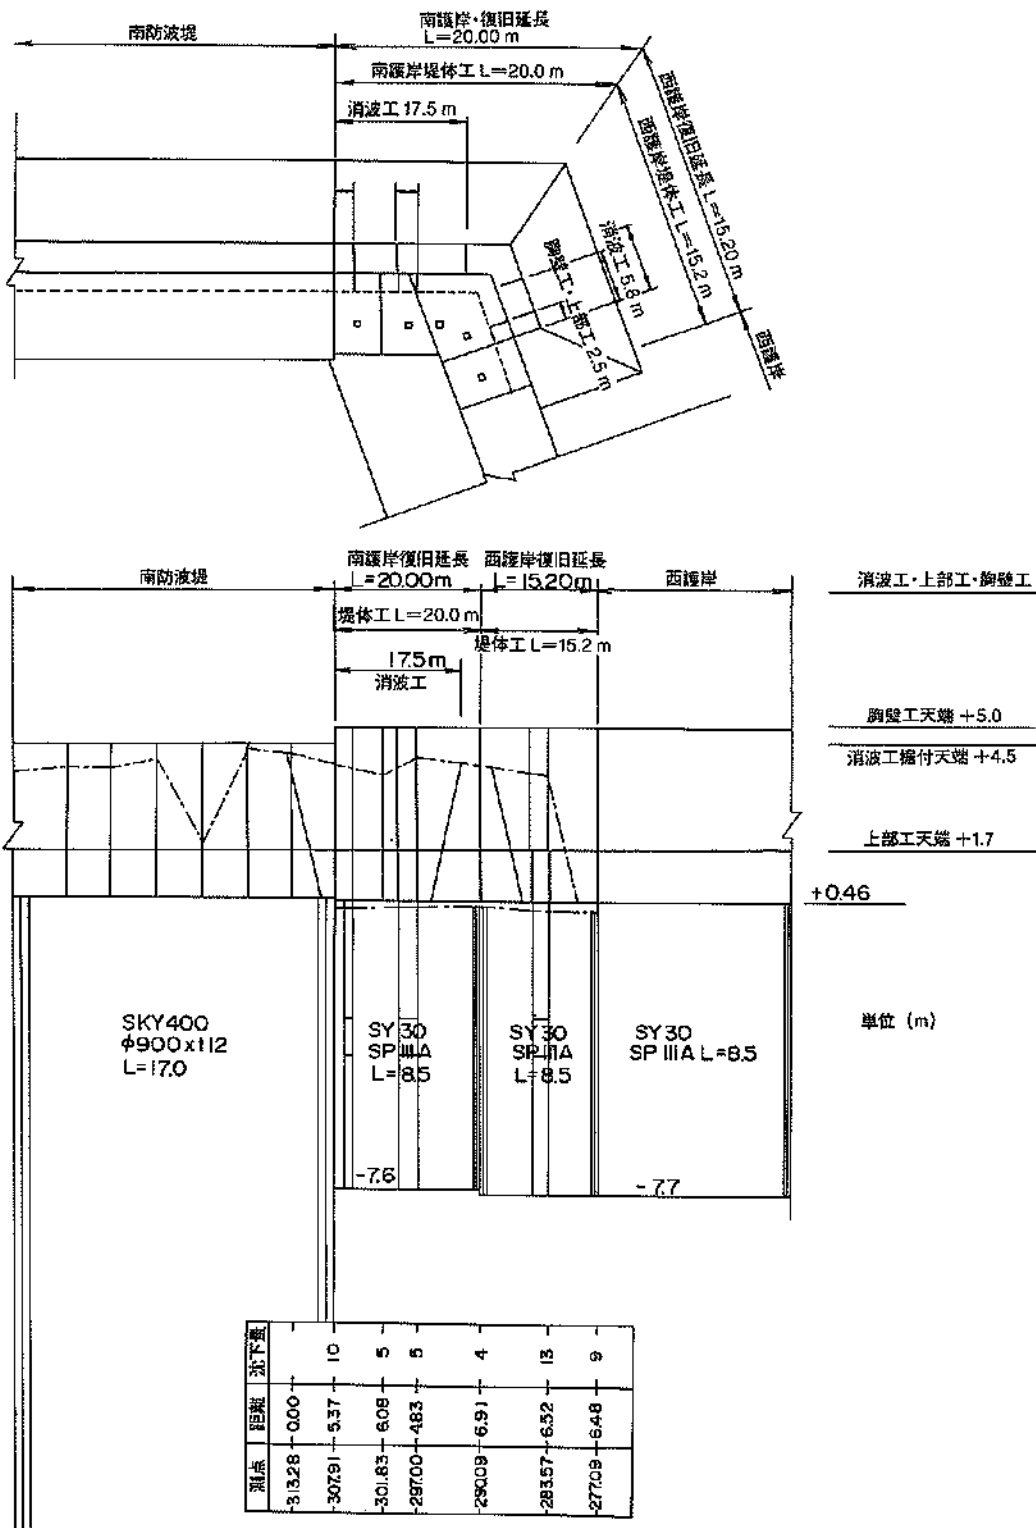
図一4.4.9 被災状況平面図・縦断面図（上磯漁港、②南護岸・西護岸）

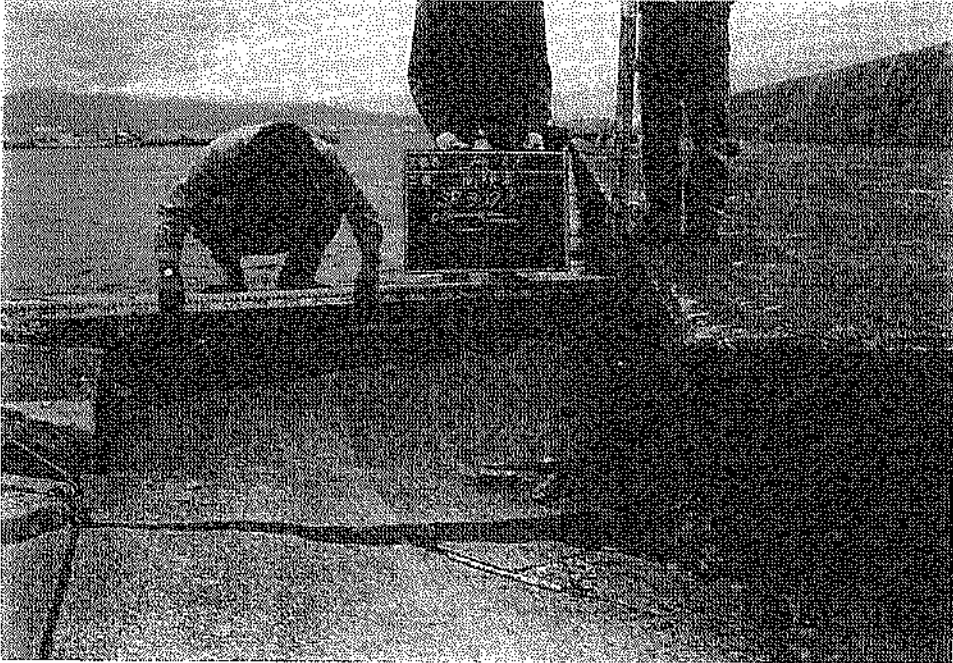
写真-4.4.5 エプロン部の沈下・亀裂・段差状況（上磯漁港、②南護岸）

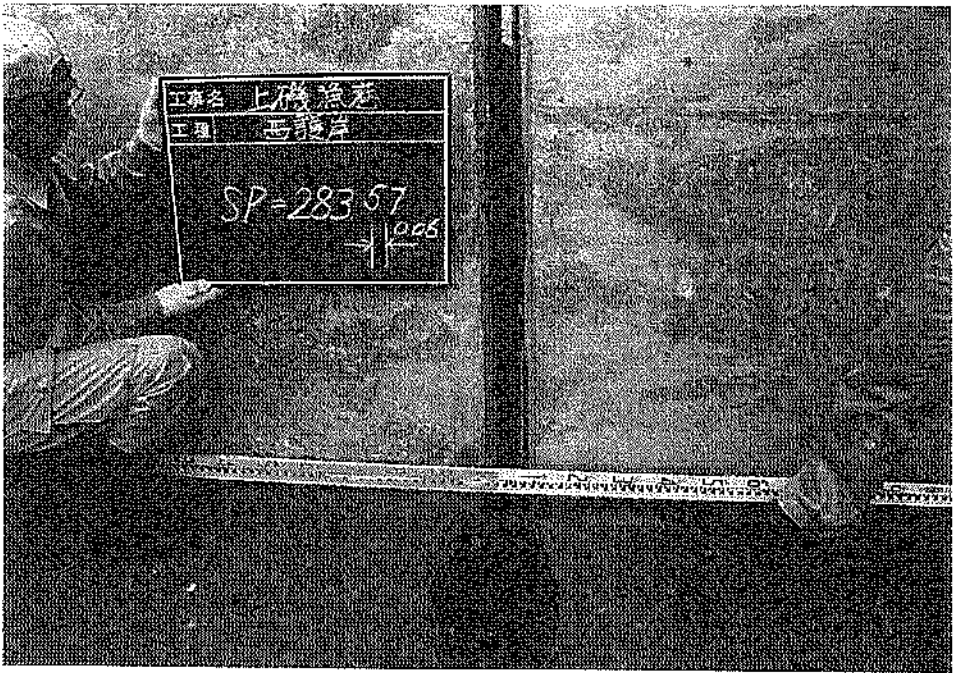
写真-4.4.6 上部工の開き、エプロン部の陥没状況（上磯漁港、②西護岸）

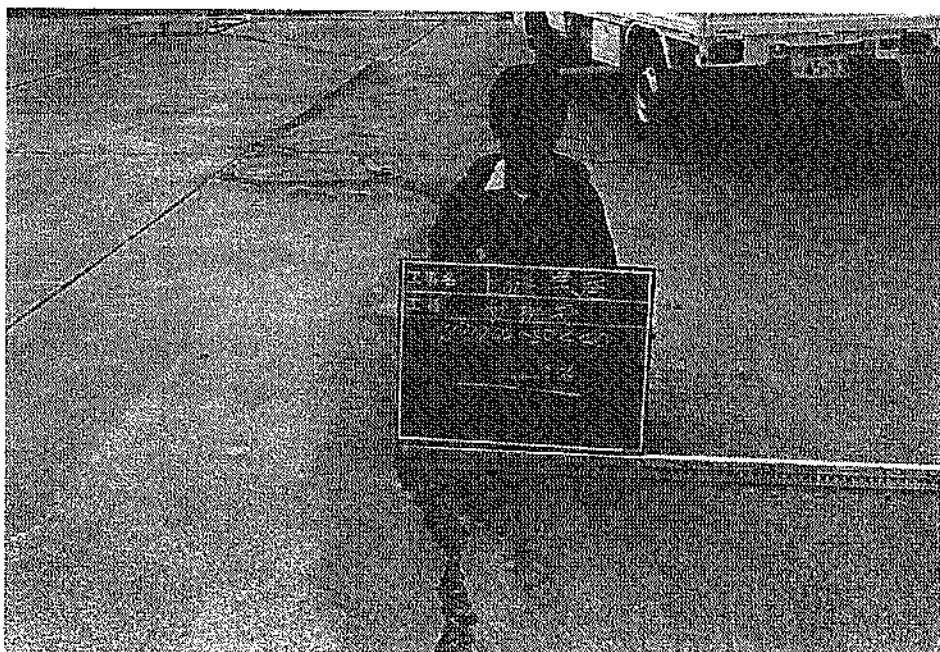
写真—4.4.14 船揚場の亀裂（上磯漁港、㊸船揚場）

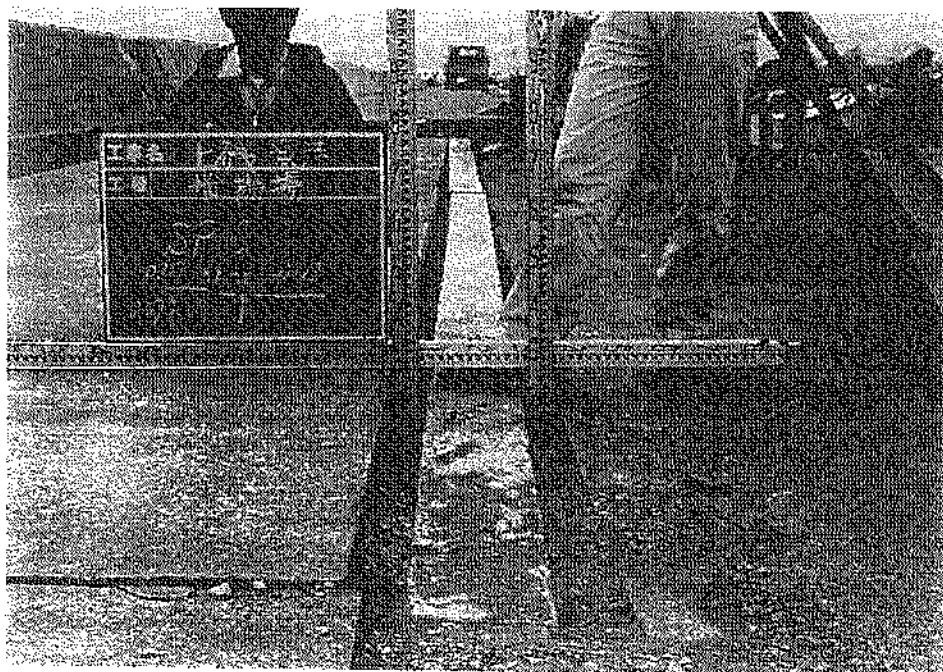
写真—4.4.15 船揚場打止工の開き（上磯漁港、㊸船揚場）
