港湾技研資料

TECHNICAL NOTE OF
THE PORT AND HARBOUR RESEARCH INSTITUTE
MINISTRY OF TRANSPORT, JAPAN

兵庫県南部地震による港湾施設の被害考察

(その2) 被害状況 - 港湾荷役施設 -

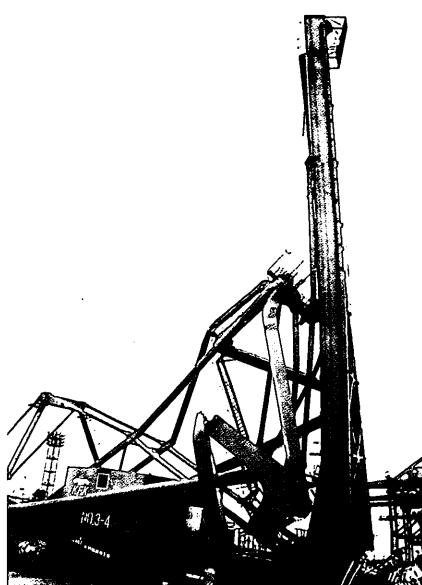
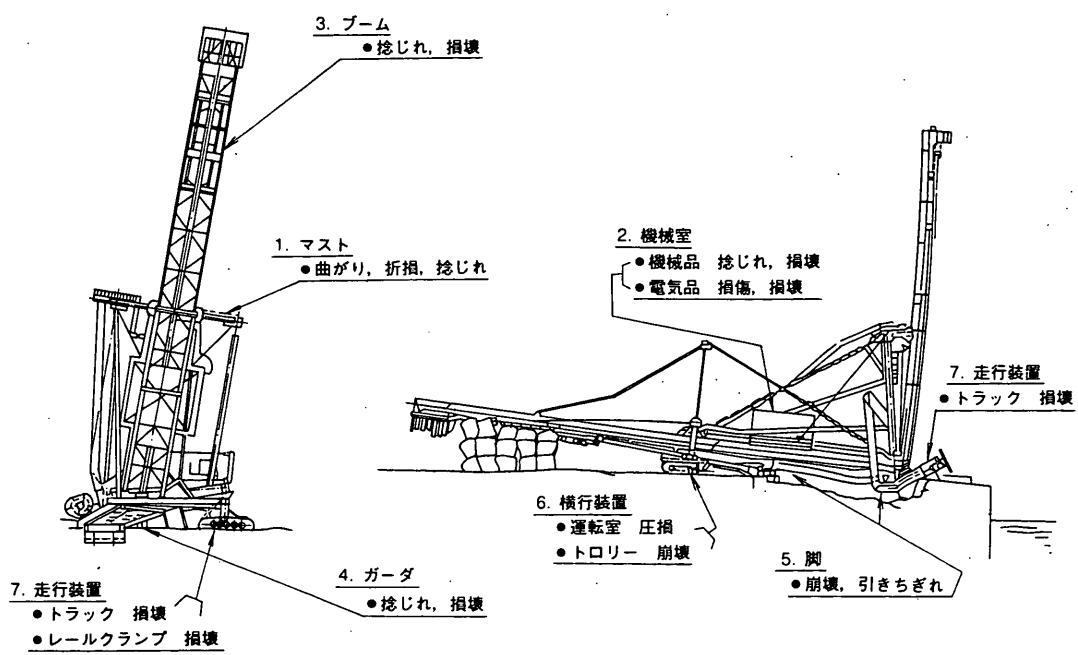
六甲アイランドRC3-4は写真-2.1、図-2.7に見られるように岸壁上に座り込むような形で全面的に崩壊した。これは次節の(2)の脚の折れ曲がりが進行したものと思われる。

図-2.7 クレーン状況図（崩壊）(RC 3-4)

写真-2.1 クレーンの崩壊 (RC 3-4)

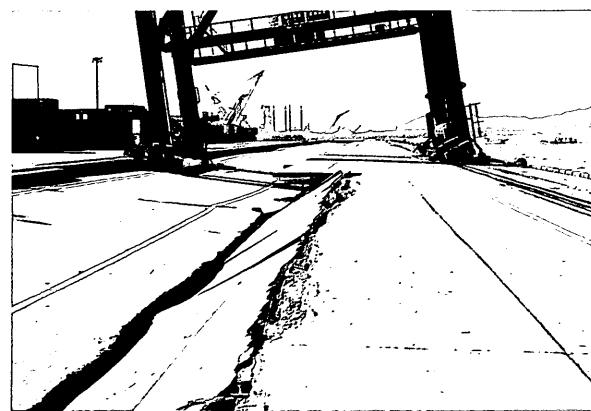
六甲アイランドの市所有のNo.1, 2は脚と走行装置が海側に折れて外れ陸脚の落ち込んだ場所が沈下してたためクレーン全体が大きく傾斜した（写真-2.4）。No.4は陸脚側だけが折れた。

写真-2.4 走行装置の脱落 (六甲No.1)

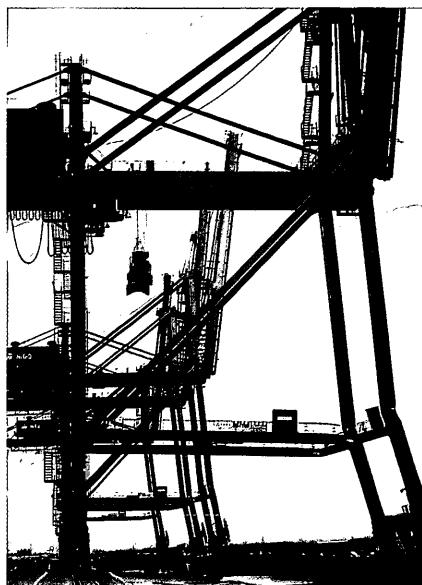
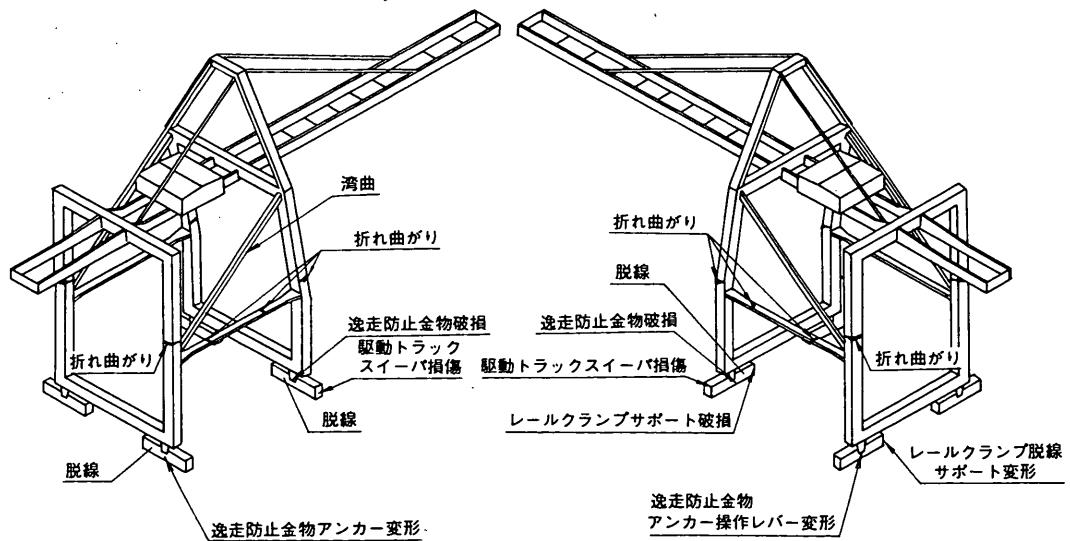
六甲アイランド南側岸壁に位置するクレーンはレール間隔が約2.5m以上開き、脚が股裂き状態に強制変位を受け、脚とポータル（海陸脚をつなぐ水平材）の接合部付近に折れ曲がりを生じた（写真-2.2、図-2.8）。ポータルと脚の接続方法が溶接接続とピン接続とで変形形状が異なり、溶接接続の場合は接続部から2～3m離れた3点が変形し、ピン接続の場合は変形が接続点に集中している。なお前節(1)で述べたクレーンは後者の構造である。

図-2.8 クレーン状況図（脚の折れ曲がり）(RC 4-1)

写真-2.2 脚の折れ曲がり (RC 6-2)

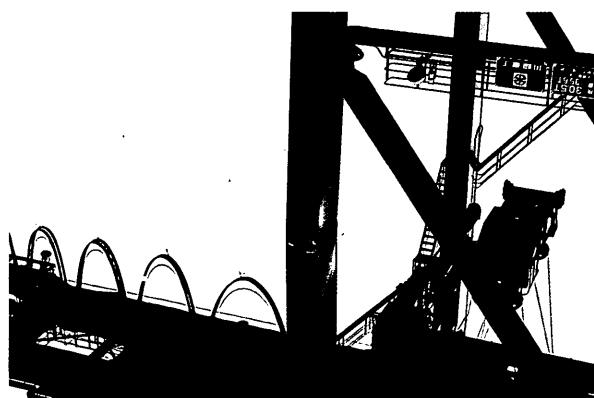
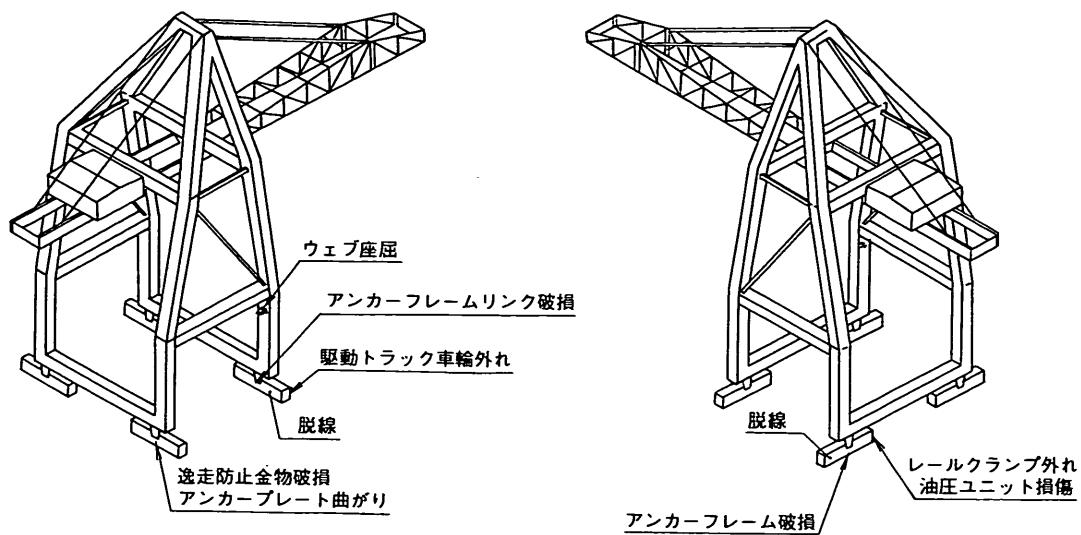
クレーン脚の股裂き変位の程度の少ないもので、脚を構成する4面の鋼板の1～3面に座屈が生じたもので最も多い被災パターンである。ただし、座屈の程度は遠目にもはっきり見えるものから塗装の剥離で認識できるものまで千差万別である。座屈の発生部位はポータルとの接合部の2～3m上のものが多い（写真-2.3、図-2.9）。さらに変位量が少なければ脚全体が湾曲し局部的な損傷が見えないものとなる。

図-2.9 クレーン状況図（脚の座屈）(RC 3-2)

写真-2.3 脚の座屈 (PC10-2)

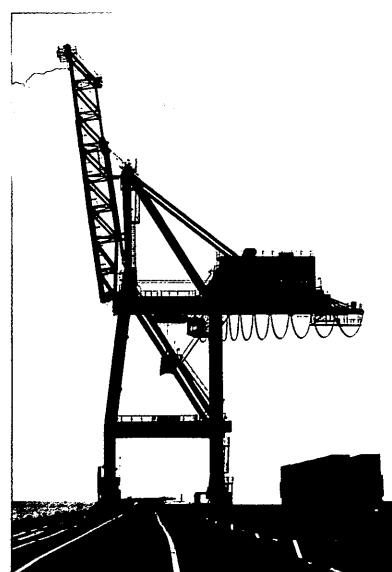
摩耶埠頭のNo.2, 3は脚の外見上の変形は目視ではほとんどわからない（写真-2.6）。レール間の地盤の落ち込みも少ないとからレール間隔の開きが少ないためと思われる。

写真-2.6 ほぼ健全なもの (摩耶No.2)

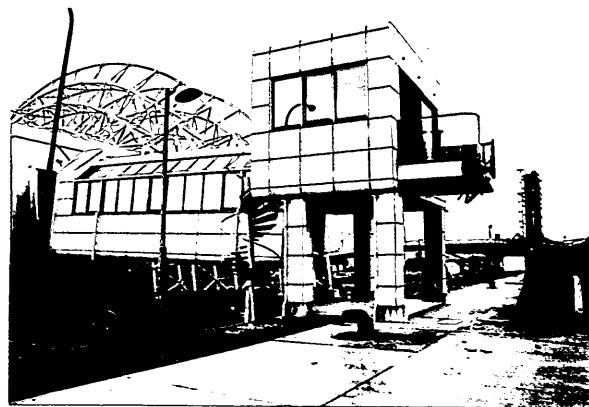
写真-3.3 人道橋の脱落 (六甲No.1)

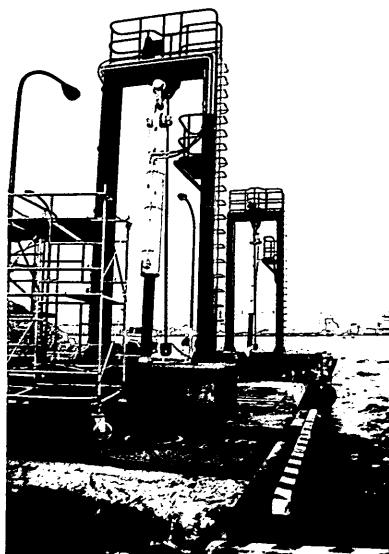
各バースは東西方向を向いており、その被害状況はほぼ同じである。可動橋は南北方向の長いケーソン（六甲No.1, 2は30m）に設置されており、構造本体は痛みが少ない。しかし駆動源の油圧装置は配管と電線が背後の地盤沈下による切断のために使えない状態となった（写真-3.1）。東神戸No.2とNo.4は可動橋を固定した状態で早期に暫定供用を行っていた（写真-3.2）。東西方向の岸壁背後はさらに地盤沈下が著しく、サイドランプおよび人道橋は脱落する等により使用不能になった（写真-3.3）。

写真-3.1 可動橋側面 (六甲No.1)

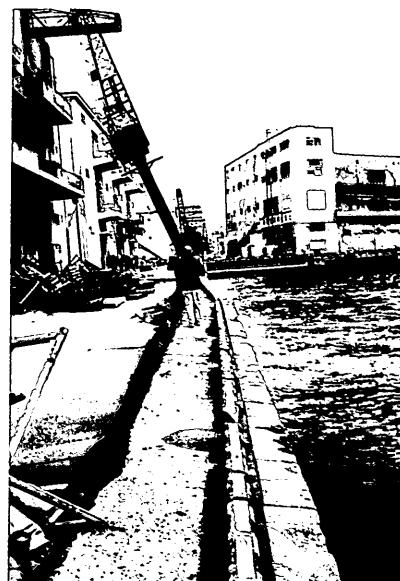
固定式ジブクレーンは表-2.4の神戸市のもののように地盤とともに傾斜したものがあるほか、写真-4.1のように基部の固定ボルトが引きちぎられて倒壊したものもあった。

写真-4.1 ジブクレーンの倒壊 (新港埠頭)

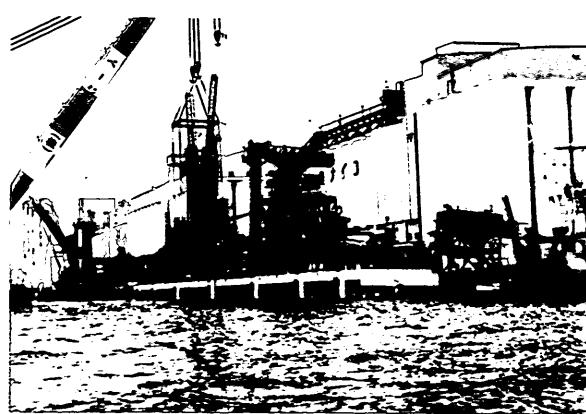
写真-4.2 撤去中のニューマチック・アンローダ
(当部第2工区)
