兵庫県南部地震による港湾施設の被害考察

(その2) 被災状況 — 臨港交通施設 —

Mechanism of Damage to Port Facilities during 1995 Hyogo-ken Nanbu Earthquake

— Port Traffic Facilities —

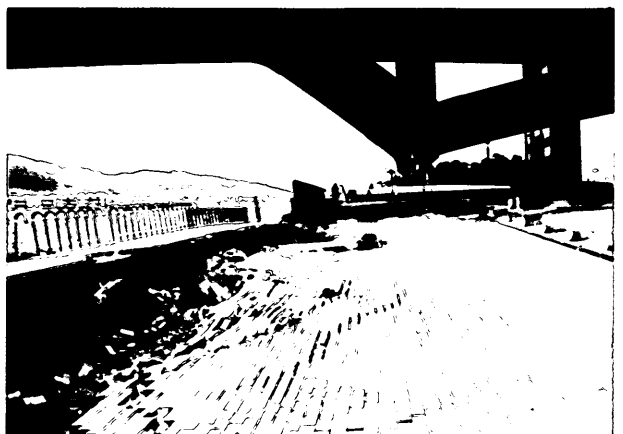
同様にポートアイランド側の支承周辺でも、写真-6に示すように護岸の移動および背後土砂の沈下・陥没が

写真-6 ポートアイランド側支承周辺

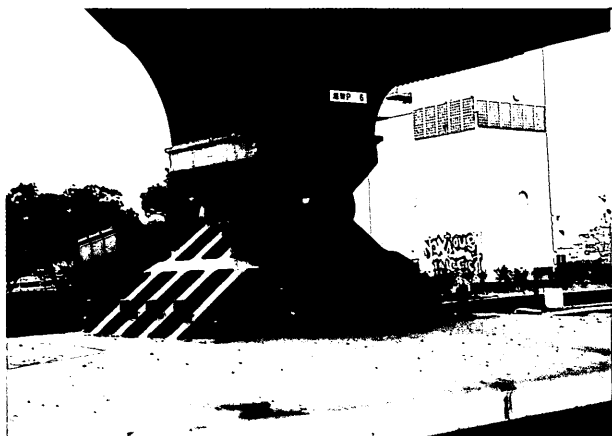
見られた。この位置のケーソンも20~25cm程度の変位および回転移動を起こしたが、支承は固定支承であることから、大きな変状は観察されなかった(写真-7)。

写真-7 神戸大橋・ポートアイランド側支承

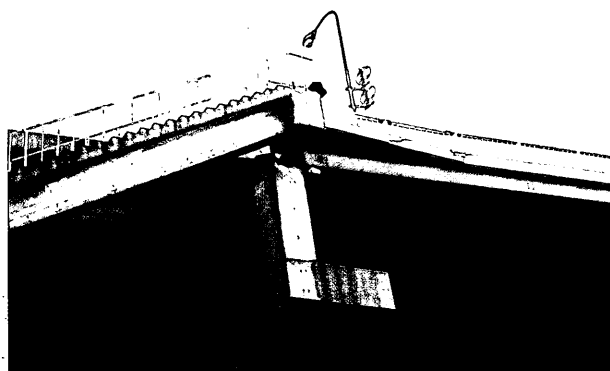
P8橋脚にはコンクリート製の歩行者用の通路(階段)が設けられているが、上部工のずれによって階段の取付部が破損した(写真-11)。また、写真-12に示すように、階段中間部の支柱付近でコンクリートに大きなひびわれが見られた。

写真-11 摩耶大橋P8 歩道階段取付部の破損

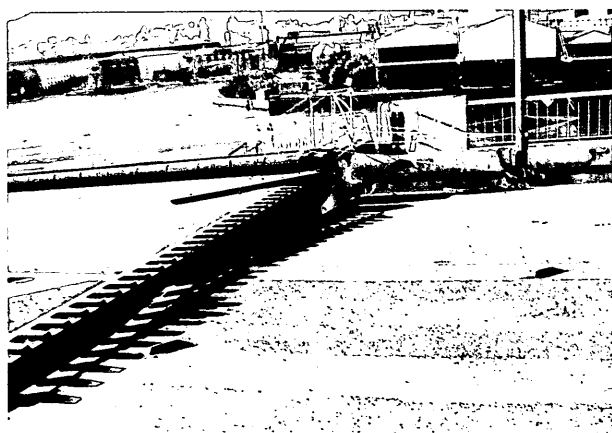
上部工はP6, P7, およびP8橋脚上の支承の破損に伴って全体が移動し、その結果写真-8に見られるように、主塔が北側に傾斜した。上部工のずれに伴って伸縮装置が破損し、写真-9および写真-10に示すようなかなりの段差・ずれが見られた。

写真-9 摩耶大橋・第8突堤側伸縮装置 (P6) でのずれ

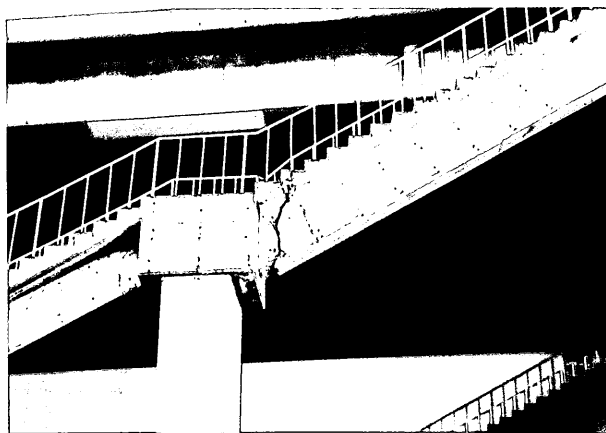
写真-12 摩耶大橋階段コンクリートの破損

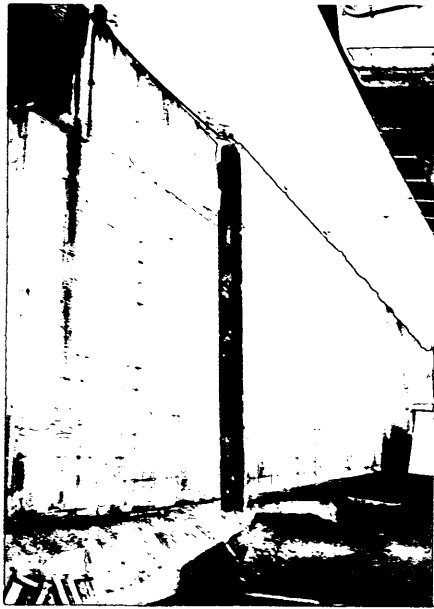
P9橋脚より摩耶埠頭側の橋脚では、橋脚の躯体自体に有害なひびわれなどは認められなかったが、周辺地盤が沈下して橋脚下面に空隙が生じたり、橋脚が傾斜したものもあった。摩耶側のA2橋台では、ひびわれの発生とともに、取付部においてずれが生じた(写真-13)。

写真-13 摩耶大橋A2橋台（摩耶側）取付部

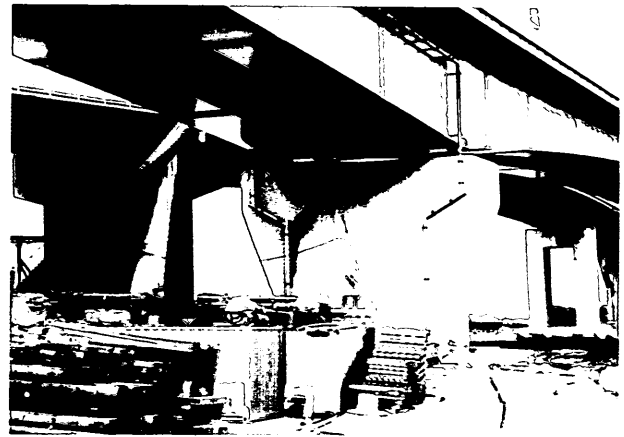
第2摩耶大橋は港湾幹線道路の構造物の中で最も大きな被害が生じた。P1橋脚（港幹P68）では、支承の破壊・脱落が生じた。写真-15に示すように、この支承の破壊は主桁が山側（北側）に20cm程度移動したことによるものと推察される。P2橋脚（港幹P69）では、写真-16に示すように、山側支承基部のコンクリートが圧縮破壊したとともに、この圧縮破壊部よりせん断ひびわれが進展し、破壊に至った。また、山側の支承にはピボット部リングの破壊・脱落が見られた（写真-17）。

写真-16 第2摩耶大橋P2橋脚（港幹P69）南西側

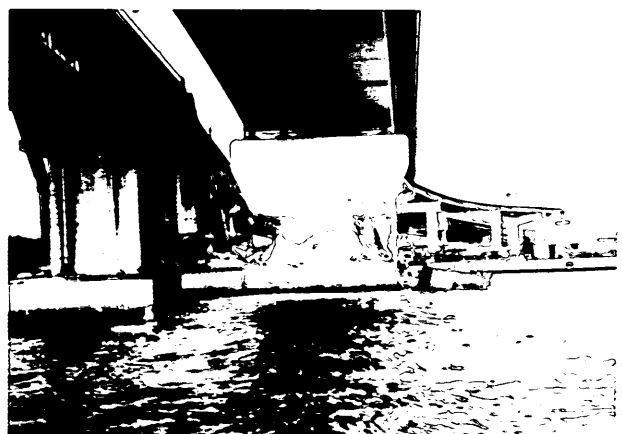
東側の主橋脚P3（港幹P70）では、写真-18に見られるように、鉄筋コンクリートの躯体が完全に崩壊した。とくに橋脚基部より上方3m付近の箇所では水平にひびわれが発生し、上下のコンクリートが完全に分離した。また、この破壊面においてほとんどの鉄筋が破断した（写真-19）。P4橋脚（港幹P71）では、躯体に損傷はなかったものの、P1橋脚と同様に支承の破壊・脱落が生じた。

写真-18 第2摩耶大橋P3橋脚（港幹P70）南西（左側は摩耶大橋P8橋脚）

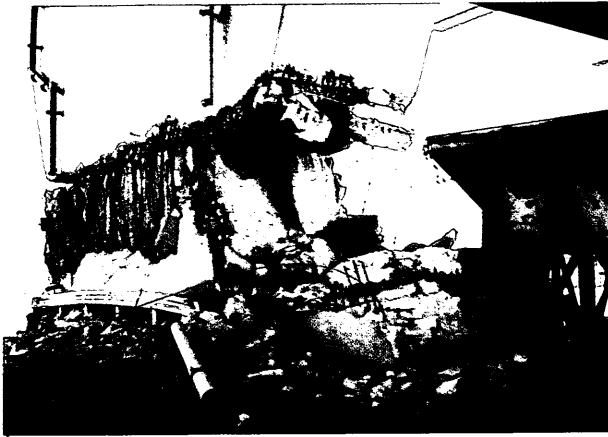
写真-19 第2摩耶大橋P3橋脚（港幹P70）北東面

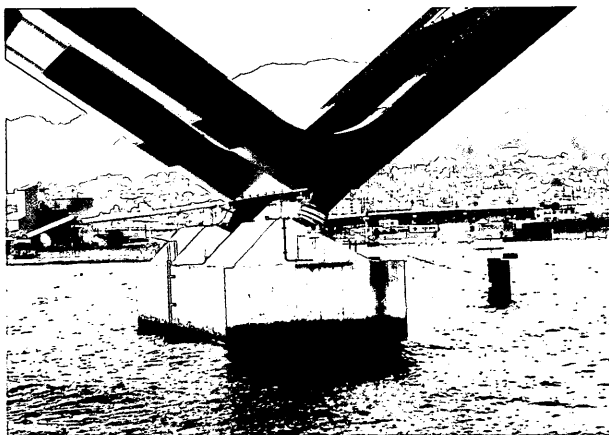
本橋梁には大きな被害は発生しなかった。写真-21に見られるように、P1橋脚（港幹P107）およびP2橋脚（港幹P108）上のピボットシュアのリングが破損・脱落した（全4個の内2個）。また、桁全体が山側（北側）に数十cm移動し、桁下部の排水管がずれて脱落した。同時に、桁の移動に伴って、伸縮装置の変形・破損が生じた（写真-22）。

写真-21 瀬浜大橋P1でのピポットシューリングの破損（向こう側）

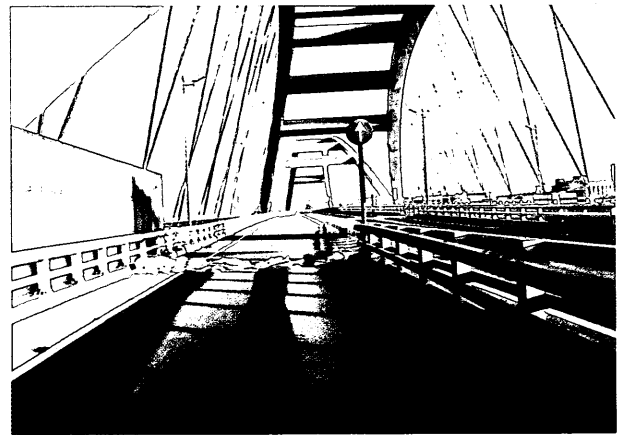
本橋梁でも大きな被害は見られなかった。上部工のケーブルソケット部の緩み、およびケーブル定着部が破損し、ケーブル3本が脱落した。また、桁が移動したことにより伸縮継手にずれが生じ、路面舗装に段差が生じた(写真-24)。

写真-24 瀬大橋橋桁舗装路面の段差

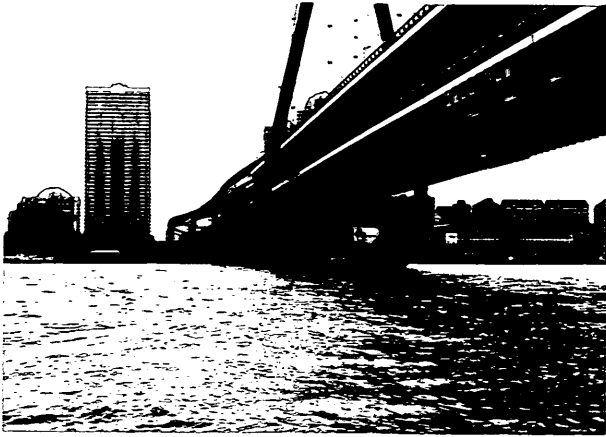
写真-25 六甲大橋 (ポートアイランド側を望む)

座屈が生じたことも報告されている。写真-25および写真-26に示すように、橋桁の下面に固定されて設置されているライフラインが数箇所切断され、垂れ下がっている状況も見られた。

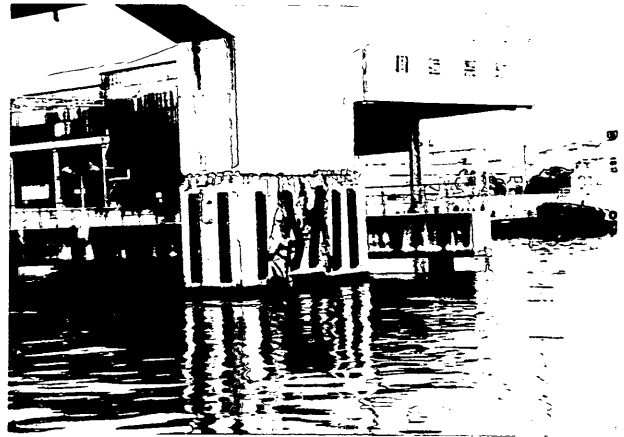
写真-28 西宮大橋P 3 橋脚 (南西面)

橋脚の被害は、P3およびP6橋脚で顕著に見られた。P3橋脚では、写真-28に示すように、海面上約3mの高さにおいて躯体コンクリートに水平ひびわれが生じて破断し、この破断面を境に50cm程度橋軸直角方向にずれが生じた。また、破断面より下側ではコンクリートの圧縮破壊およびせん断破壊が見られ、軸方向鉄筋の座屈や破断も生じた。

P3およびP6橋脚では破断面の位置で主鉄筋の段落とし施工が行われており、鉄筋断面の急変によるせん断応力の集中などが破壊の原因であることも推察される。

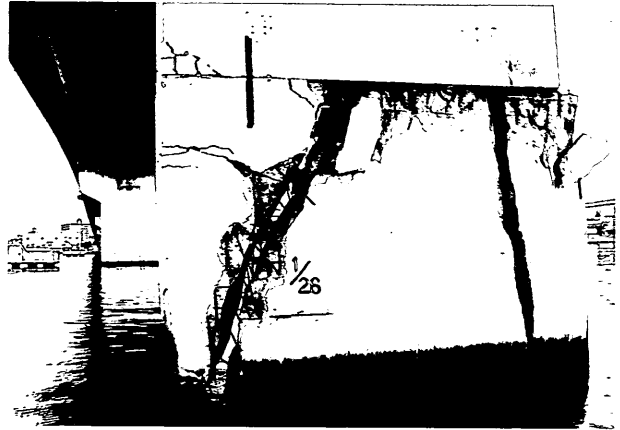
写真-29 西宮大橋P 6 橋脚 (南面)

P6橋脚においても、写真-29に見られるように、P3橋脚とほぼ同じ位置で躯体コンクリートに大きなひびわれが貫通して発生した。この破断面の途中から、ひびわれが斜め下方向に向かって水中部に進展し、躯体はほぼ完全に破断していた。このひびわれは明らかにせん

断破壊の形状を示している。コンクリートのひびわれと破断が生じた箇所では、軸方向鉄筋や帯鉄筋の破断も認められた。また、橋脚西側側面のかぶりコンクリートが海面上1m程度の位置から剥離し、主鉄筋の座屈が生じた（写真-30）。

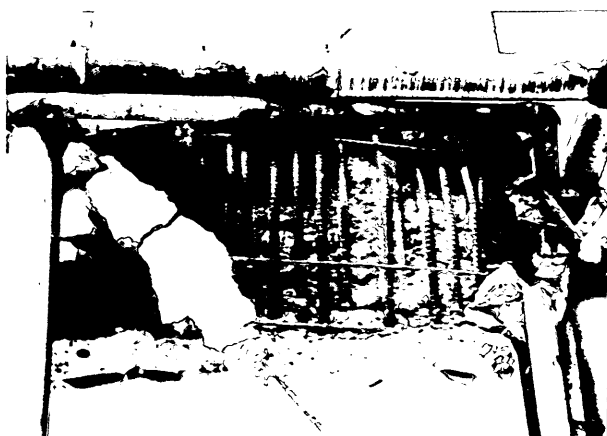
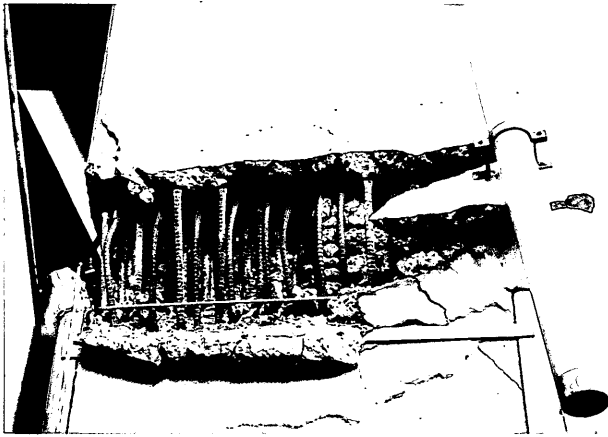
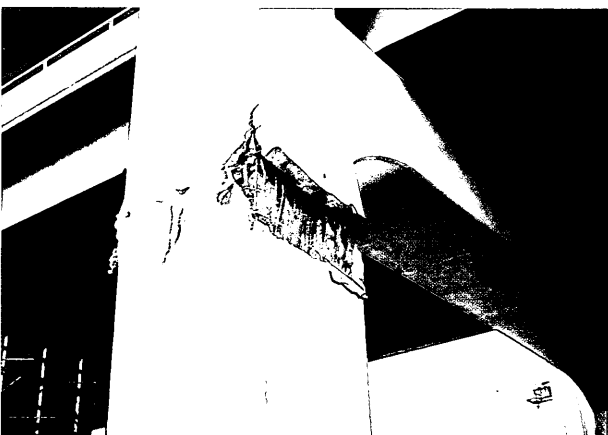
さらに北側に位置する港湾幹線道路本線の橋脚は神戸大橋のアプローチ橋の役割を担っているが、ほとんどすべての橋脚に被害が生じた。このために、神戸大橋を経由するポートアイランドへのアクセスが大きく制限されることになった。写真-37～47に被害の状況を示す。橋脚はいずれも鉄筋コンクリート製であるが、柱部にコンクリートの圧縮破壊によるかぶりコンクリートの剥離および鉄筋の座屈が生じた。神戸大橋からのオフランプの状況を写真-48に示すが、各ラーメン橋脚にこれらの被

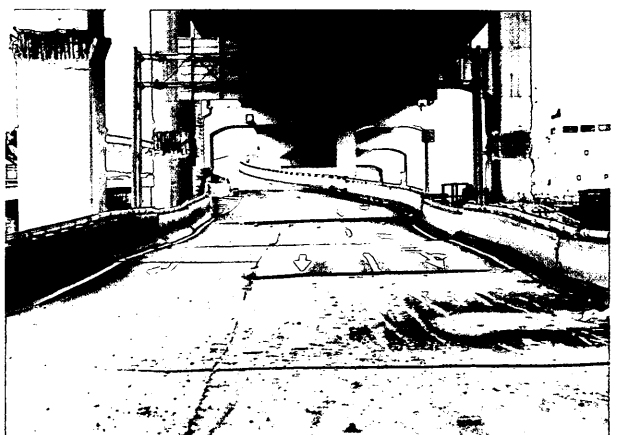
写真-48 港湾幹線道路神戸大橋からのオフランプ
(第4突堤) (手前からP25,P24,...)

害が見られるとともに、路面に顕著な段差が生じていることがわかる。

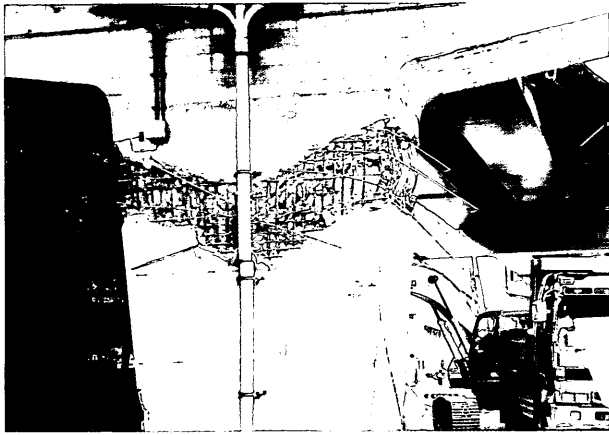
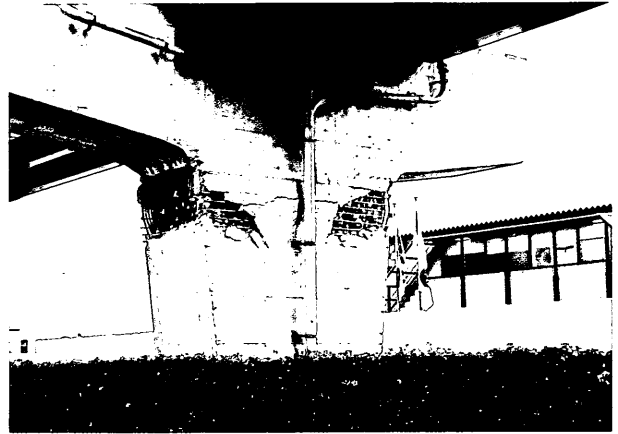
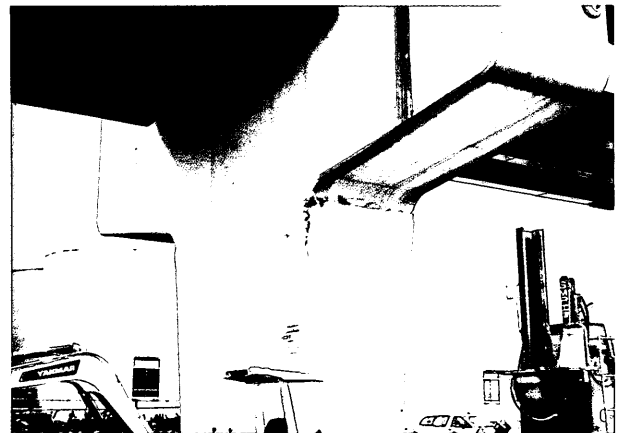
P44~P66の橋脚については、写真-50~65に示すように、コンクリートの破壊、鉄筋の破断などの大きな損傷が見られた。P44橋脚(写真-50)は橋脚上部の断面変化部で曲げによると思われる貫通ひびわれが水平方向

に生じた。P45, P46, P47, P50, P53, P55, P56, P57, P58, P59, P60, およびP61のラケットタイプの橋脚にもほぼ同様の形態の損傷が生じた。いずれも橋脚の断面変化部とその下部でコンクリートのひびわれ、剥離が生じた。これは、地震動による繰返し曲げが原因でコンクリートの圧縮破壊が生じたことと、繰返しせん断力によって同様にコンクリートの破壊が進行したためである(橋軸方向面に生じたV形の剥離)。また、コンクリートの剥離位置では、主鉄筋の座屈やはらみ出し、帯鉄筋の破断が生じた。ラーメン形式であるP64~P66橋脚(写真-63~65)では、断面変化部の位置ではないものの、ラケットタイプの橋脚とほぼ同様の形態の破壊が

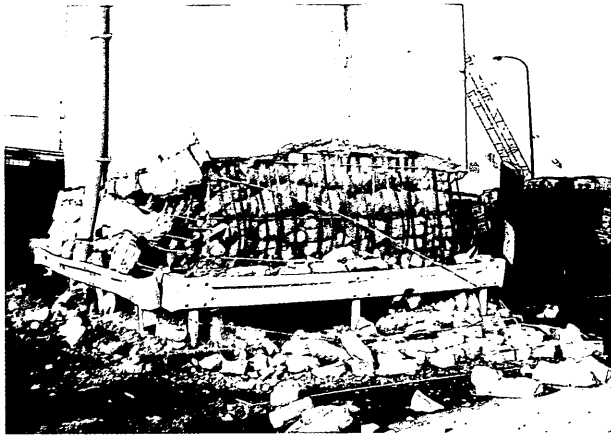
写真-67 港湾幹線道路橋脚P74

写真-66はP71橋脚（第2摩耶大橋のP4橋脚と同じ）以東の橋脚の状況を示す。護岸に近接してこれらの橋脚が建設されているのが特徴であり、図-16に示すP71橋脚の場合には、わずか150cmの距離で護岸に接している。P74橋脚では、写真-67に示すように、橋脚の基部で大きな被害が生じた。破壊の形態は主にコンクリートの圧縮破壊である。また、この位置で大半の主鉄筋がその圧接部において破断（写真-68）したとともに、帯鉄筋が脱落した（写真-69）。P75橋脚は鋼製ラーメン形式であるが、写真-70に示すとおり、南柱上部の隅角部において脆性破断した。写真には写っていないが、反対側の北柱の下部では局部座屈が見られた。鋼部材の脆性破壊は、今回の地震で発生した特徴的な被害で、港湾施設以外の数箇所の構造物でも報告されている。この種の破壊は過去にも例がないので、今後の詳しい破断原因の究明が求められる。

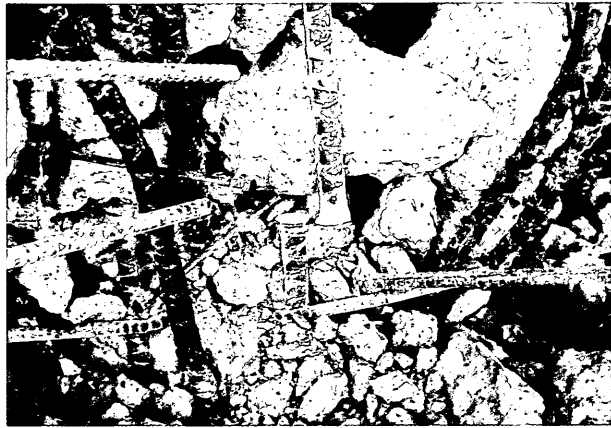
写真-68 主鉄筋の圧接部での破断 (P74)

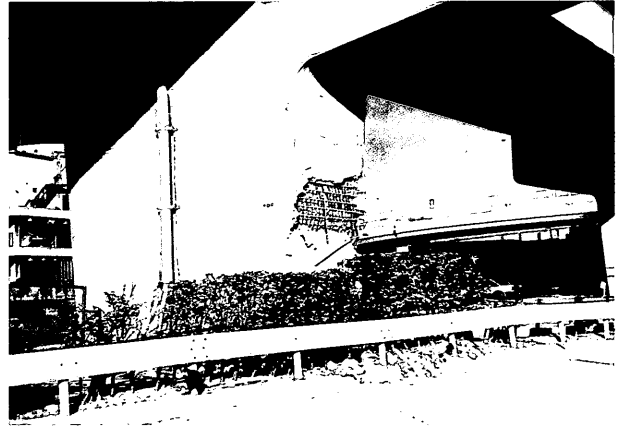
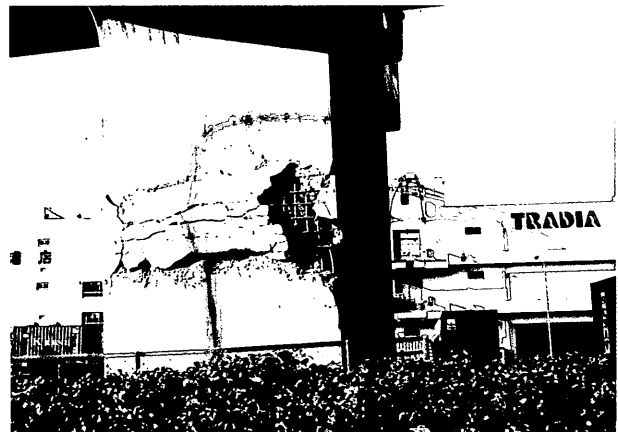
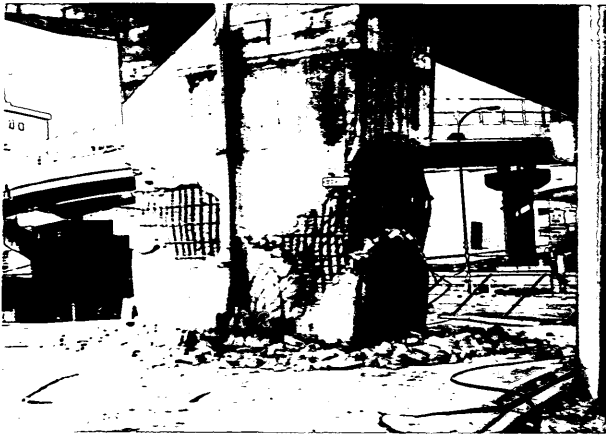
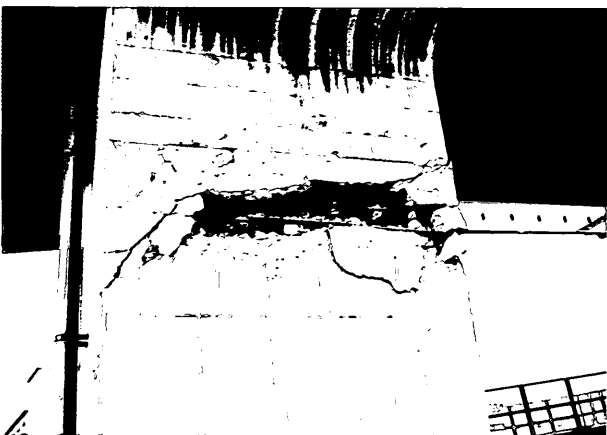
摩耶埠頭から灘浜大橋に至る区間では5基の鉄筋コンクリート製橋脚において大きな被害が生じた。これらの破壊は、写真-71~75に示すように、いずれもこれまでに述べた橋脚の破壊形態とほぼ同じである。すなわち、コンクリートの圧縮破壊およびせん断破壊、主鉄筋の座屈や圧接部での破断（P75）が主要な破壊の形態である。また、鋼製橋脚では部材接合部において局部座屈が生じたものが1基（P89）あった（写真-76）。

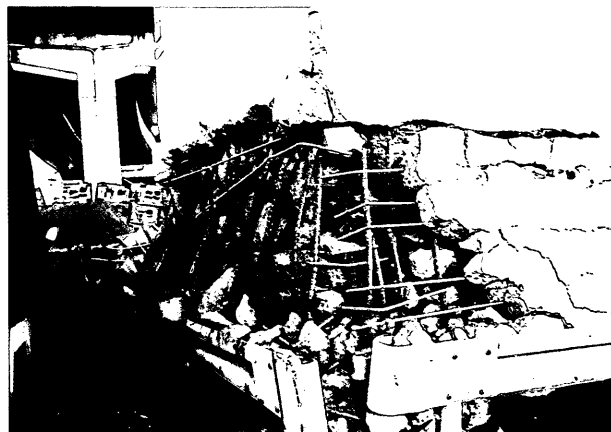
写真-69 主鉄筋の座屈と帯鉄筋の脱落 (P74)

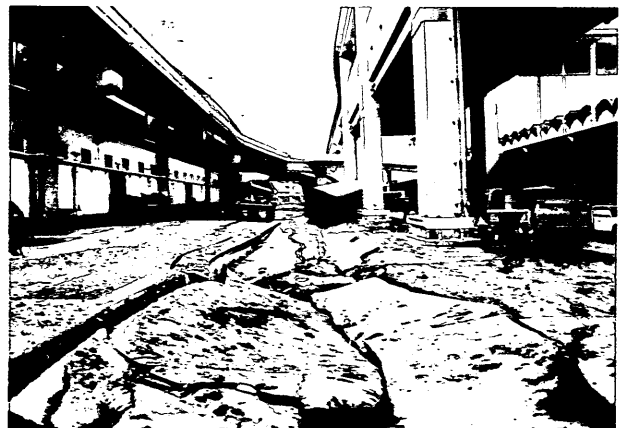
橋脚の主たる被害の形態は傾斜で、港湾幹線道路で見られたような破壊現象は生じなかった。とくに第4突堤に設置された橋脚の一部は直接基礎で設置されている（図-17）が、写真-77に示すような激しい液状化により橋脚の傾斜が生じた。そのため、橋桁が落下する寸前まで変位し、2次災害防止のために地震後早々に桁の撤去が行われた（写真-78）。桁の被害は、支承の破損により桁同志がぶつかりあい、端部が損傷したものが大半であった。

写真-77 第4突堤での液状化

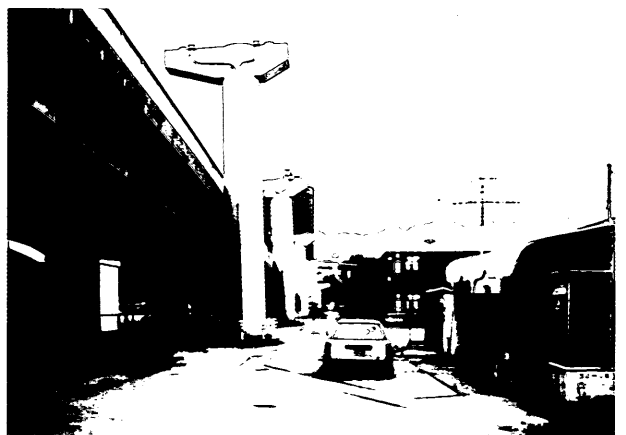
写真-78 ポートライナー橋脚(第4突堤)
(桁はすでに撤去されている)
