港湾技研資料

TECHNICAL NOTE OF
THE PORT AND HARBOUR RESEARCH INSTITUTE
MINISTRY OF TRANSPORT, JAPAN

No. 848 Sept. 1996

海岸保全施設の改良・更新事例集

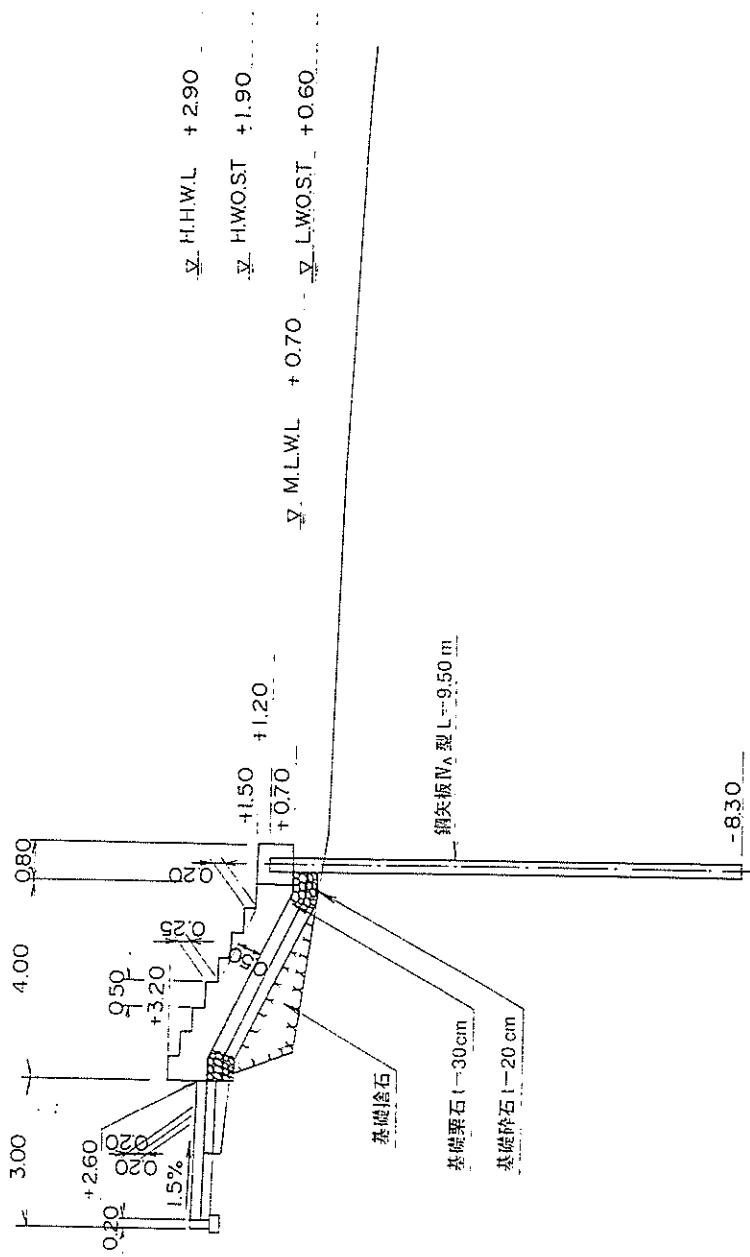
前出しし、管理道路の確保、天端高の切り下げ
コンクリートの劣化によるクラックの発生、管理道路の確保
防波堤は設置に伴う天端高の低下

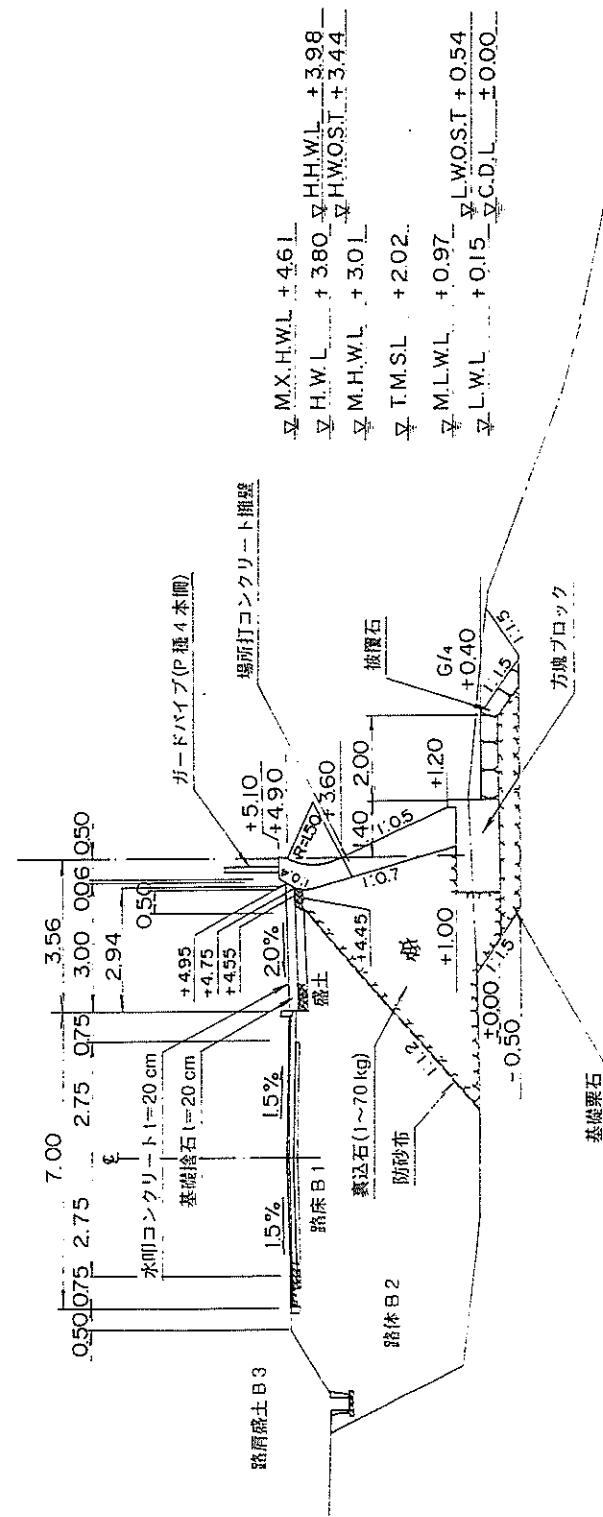
| 区番号 | 都道府県 港湾名 | 地区名 | 建設時期 | 毎年数 |
|---|---|---|---|---|
| 護-99 | 広島県 鹿川港 | 大原 | 不明 | 不明 |

改良内容 前出し、天端の高さ上げ
改良理由 石積の劣化、背後町道との合併施工
留意点 軟弱地盤でかつ前面が船溜まりでセメント系地盤改良

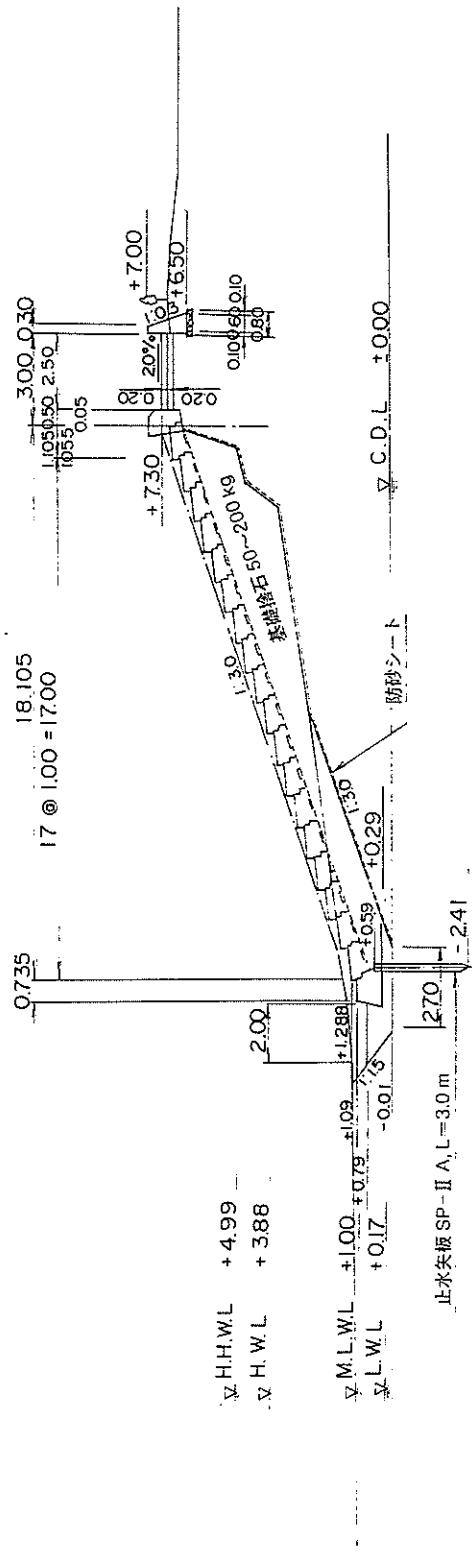
| 改良内容 | 既設前面に張りコンクリートで補強 コンクリートの劣化、クラック、基礎部が洗掘 |

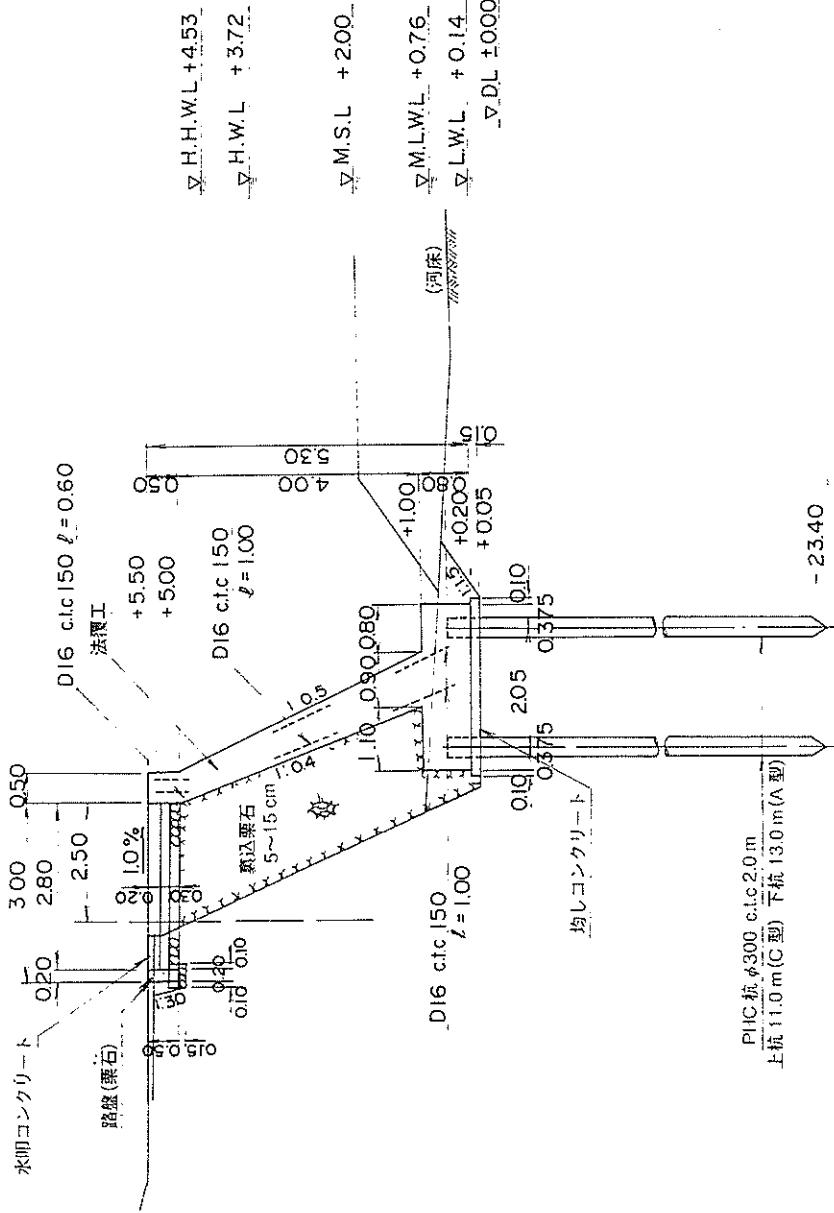
| 國番號 | 都道府県 | 港湾名 | 地区名 | 建設時期 | 施設 |
|---|---|---|---|---|---|
| 護-171 | 愛媛県 | 新居浜港 | 多喜浜 | 不明 | 不明 |

改良内容 前出し
改良理由 コンクリートの劣化、漫食、断面欠損
留意点

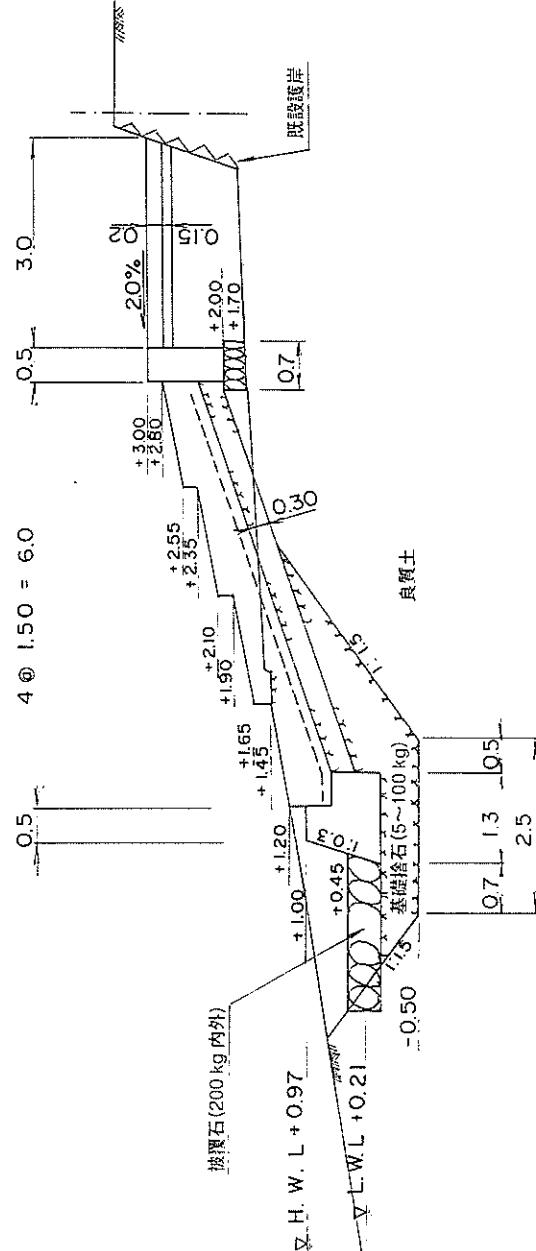
改良内容 前面コンクリート張り補強、消波工の設置
 改良理由 コンクリートの劣化
 留意点 重量増加に対する基礎地盤の安定

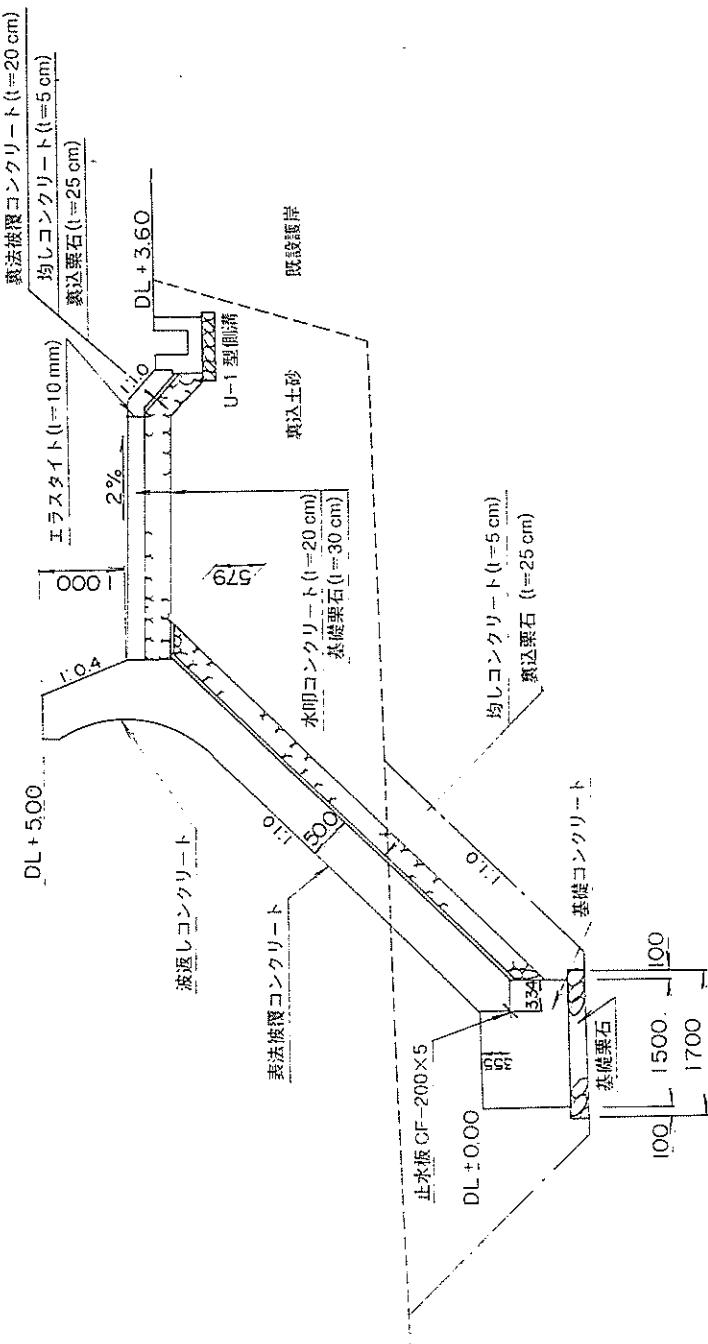
| 図番号 | 都道府県 | 港湾名 | 地区名 | 建設時期 | 認定年 |
|---|---|---|---|---|---|
| 護-277 | 沖縄県 | 中城湾港 | 佐敷 | S30年以前 | 32 |

前出し、天端の嵩上げ
石積の劣化

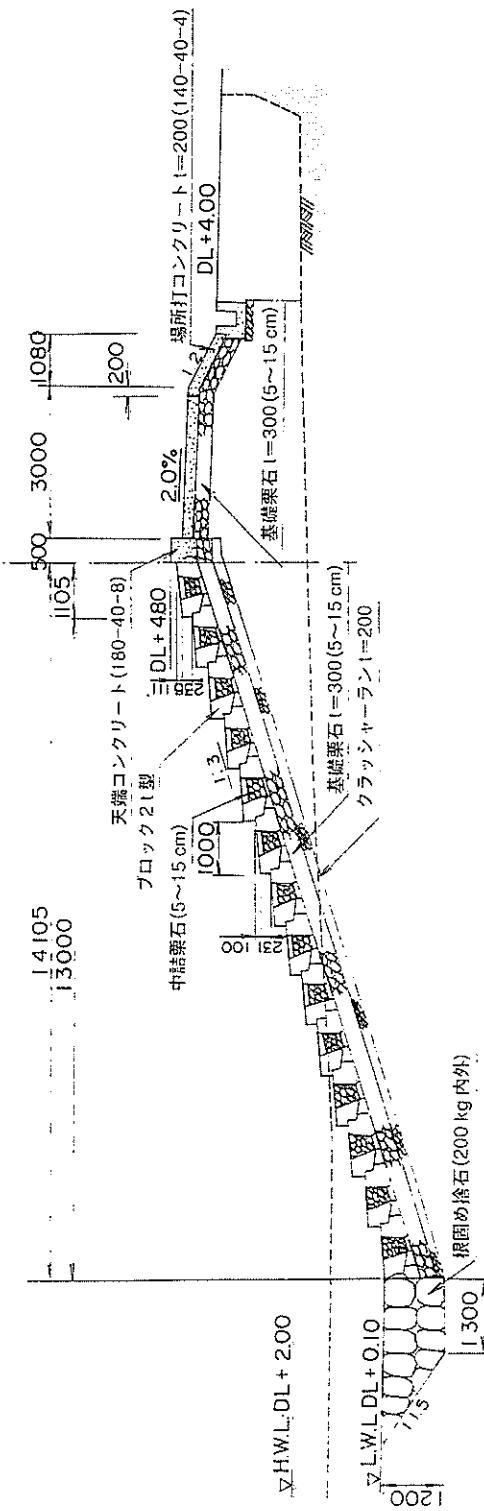
| 図番号 | 都道府県 | 港湾名 | 地区名 | 建設時期 | 延長 |
|---|---|---|---|---|---|
| 護-280 沖縄県 | 金武湾港 | 具志川 | S30 | 33 | |

改良内容 前出し、天端の嵩上げ
 改良理由 天端剥離、コンクリートに空隙
 留意点 部分的に軟弱地盤で要地盤改良
