港湾技研資料

No. 878 Sept. 1997

防舷材の劣化実態と機能評価について

運輸省港湾技術研究所

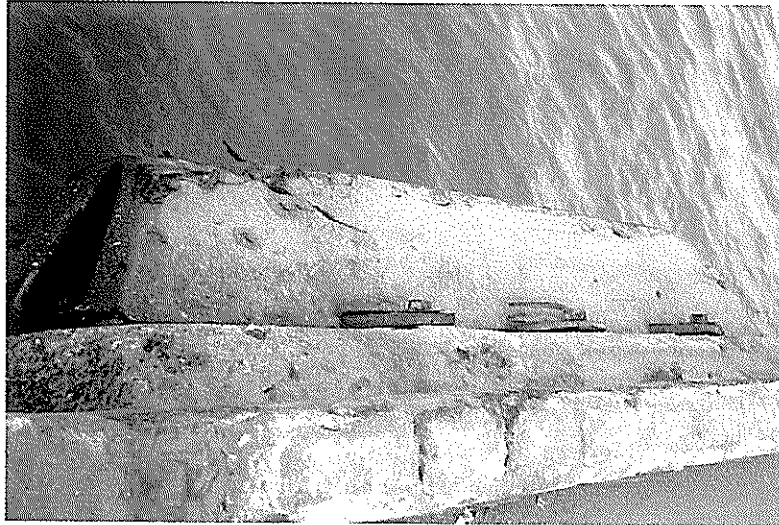
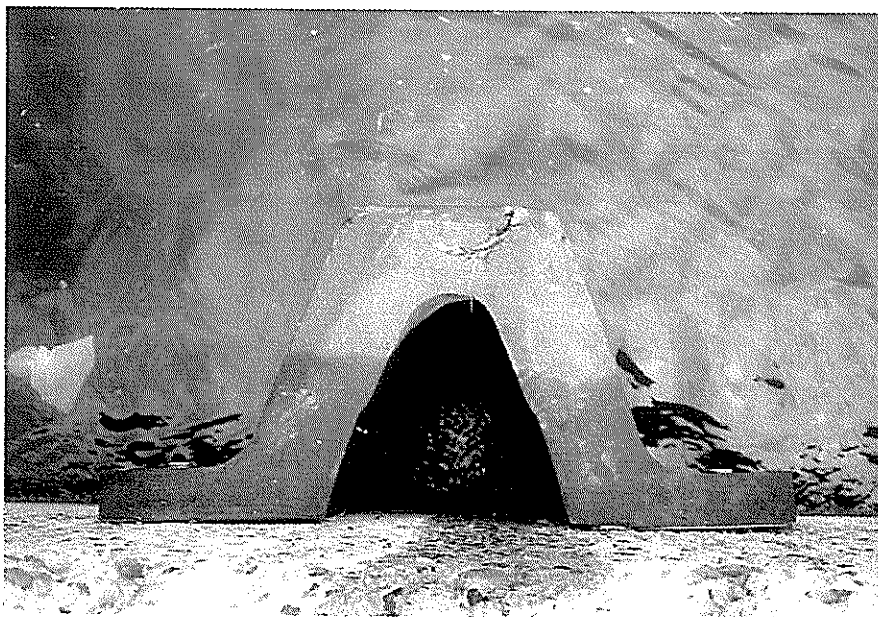
図-1 防舷材の破損状況（亀裂の例）

- 破損形態 : 亀裂
亀裂の定義 : 防舷材の受衝部または脚部にてゴム表面が部分的に切れているが、それが中空部まで至っていないもの。

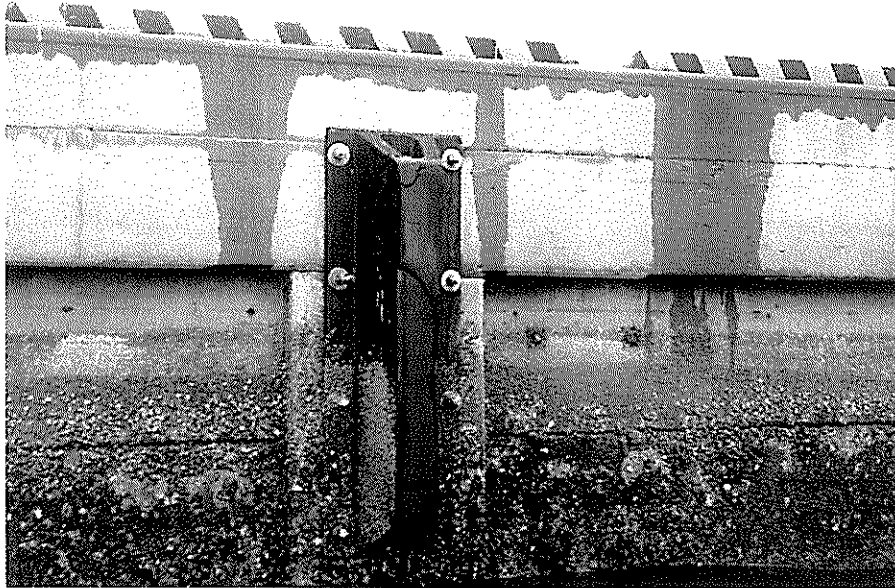
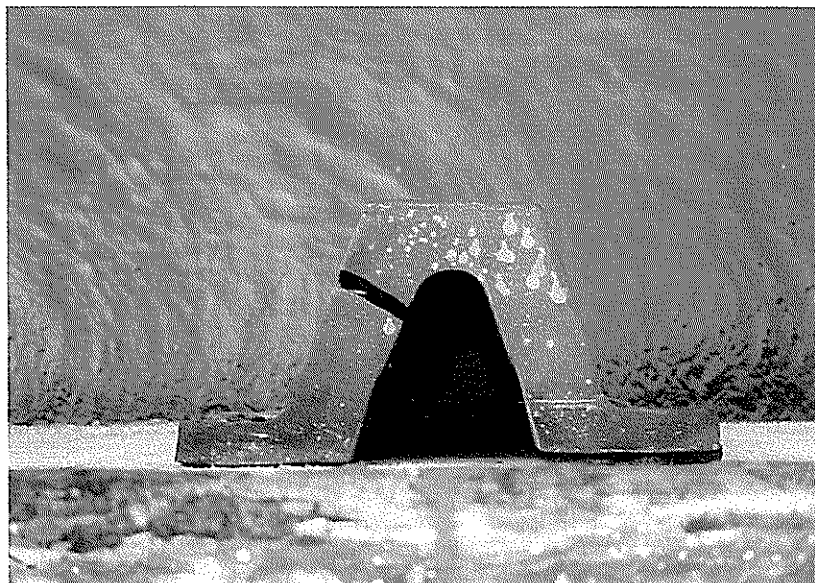
図-2 防舷材の破損状況（割れの例）

- 破損形態 : 割れ
割れの定義 : 防舷材の受衝部または脚部に発生した亀裂が進行し、その傷が中空部に至ったもの。

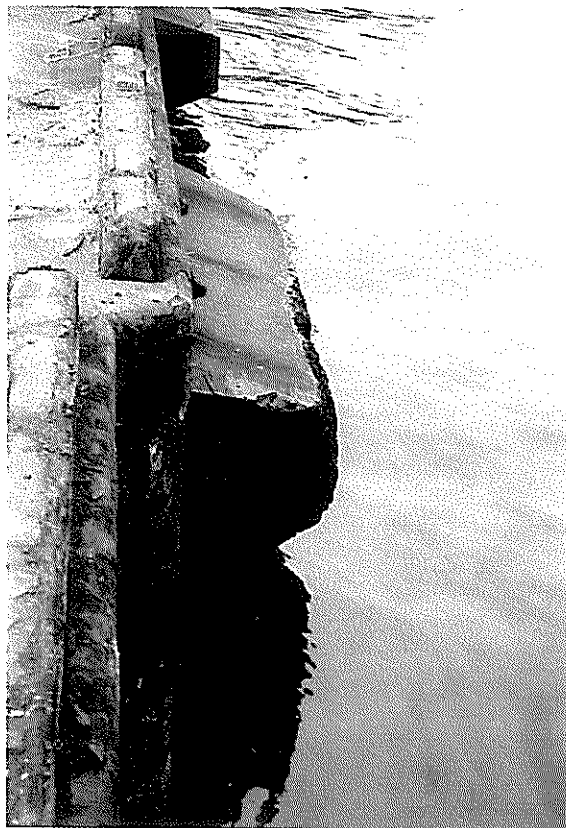
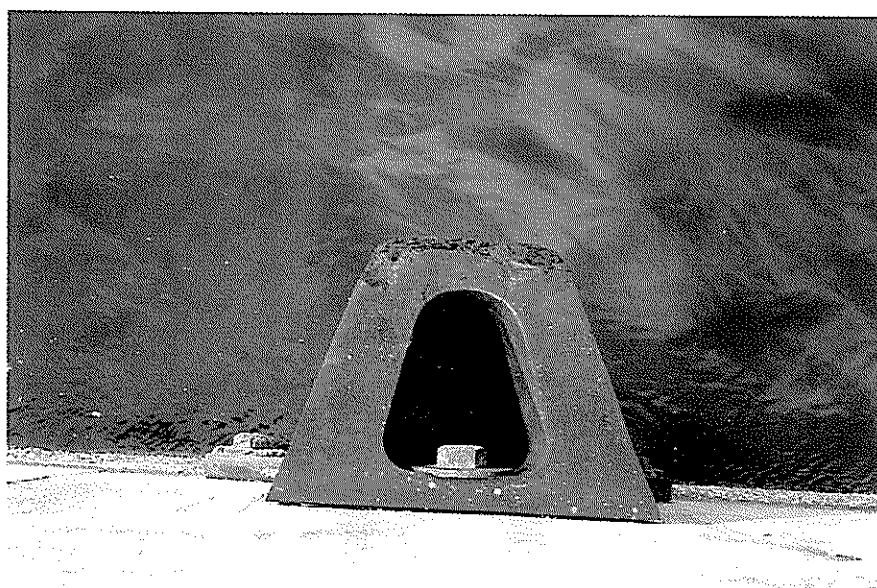
図-3 防舷材の破損状況 (欠損の例)

- 破損形態 : 欠損
欠損の定義 : 防舷材の受衝部にてゴムが削り取られてなくなっているが、それが中空部まで至っていないもの。

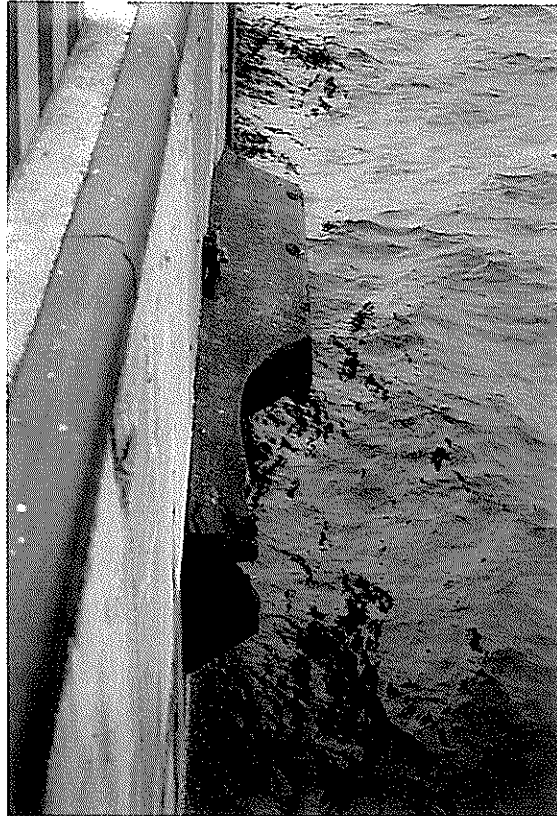
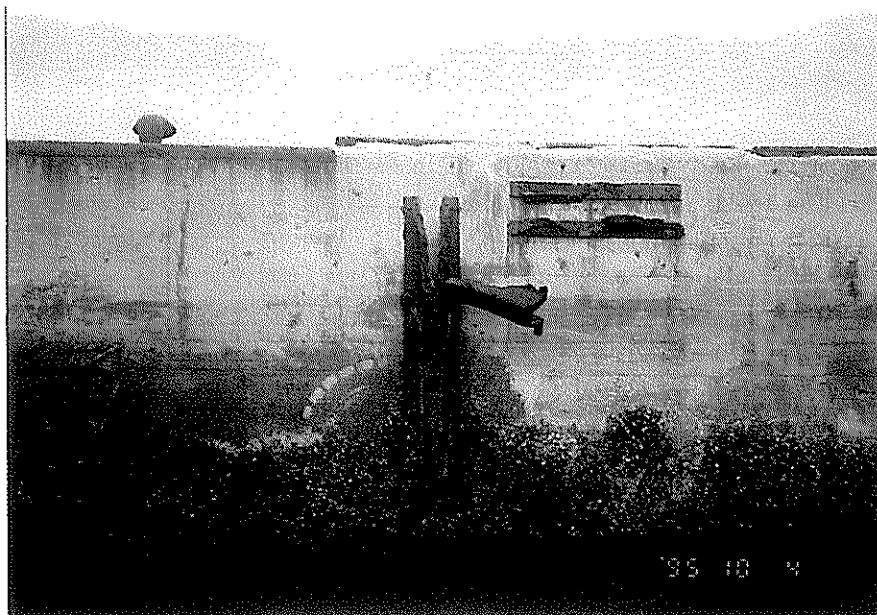
図-4 防舷材の破損状況（欠落の例）

- 破損形態 : 欠落
欠落の定義 : 防舷材の受衝部または脚部にて本来あるべきゴムがなくなり、それが中空部まで至ったもの。

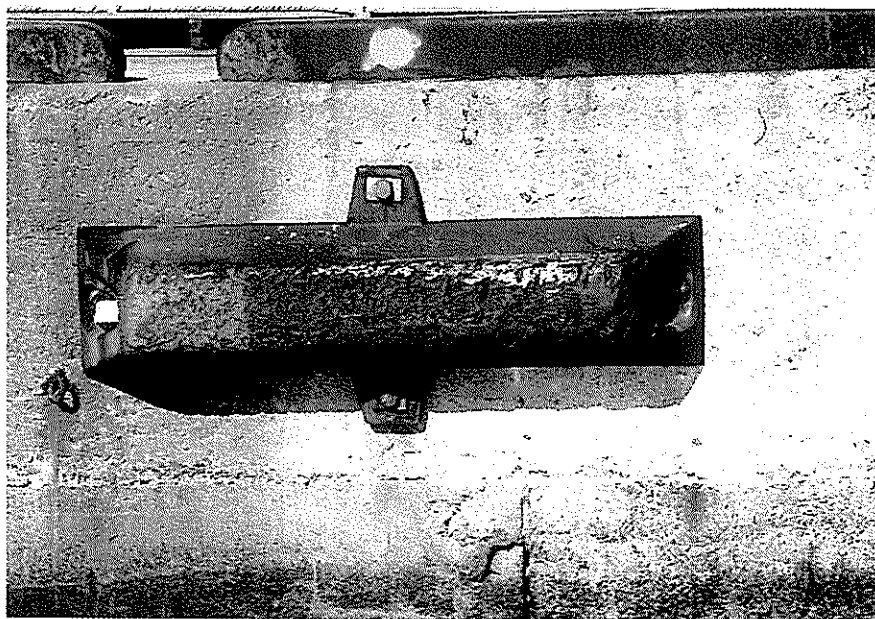
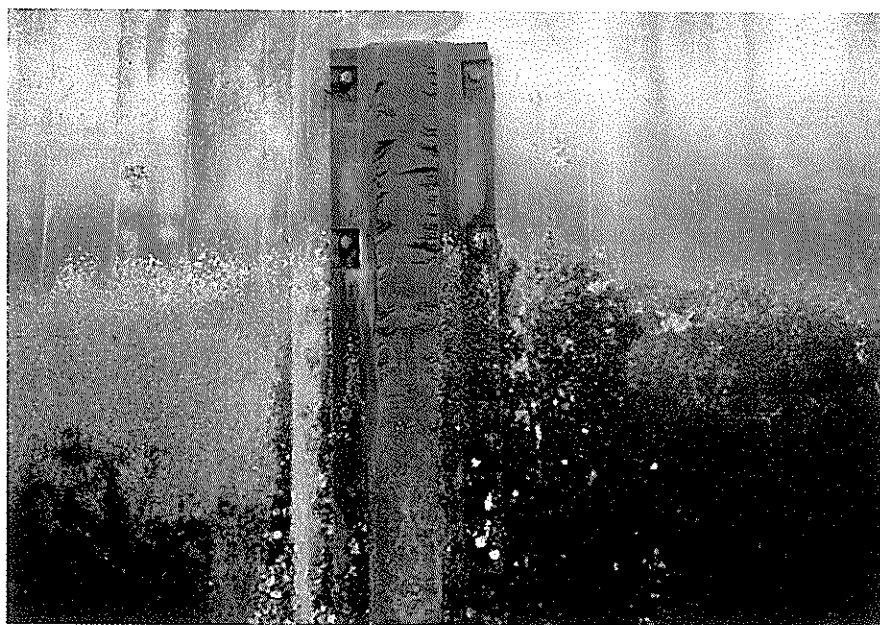
図-5 防舷材の破損状況（チッピングの例）

破損形態 : チッピング
チッピングの定義 : 防舷材の受衝部にてゴム表面が点々と損傷を受けている状態。

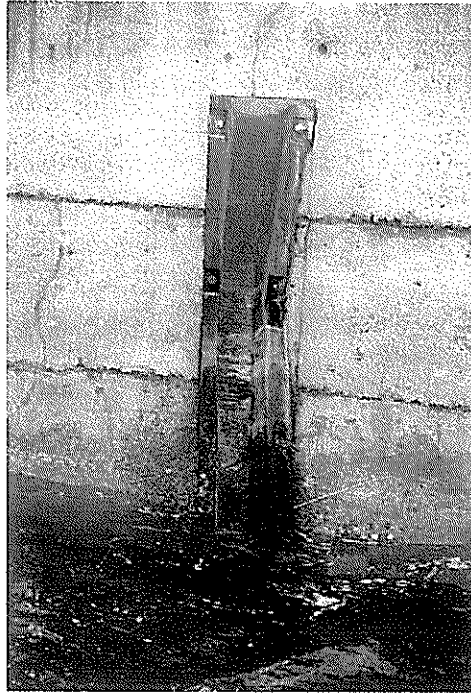
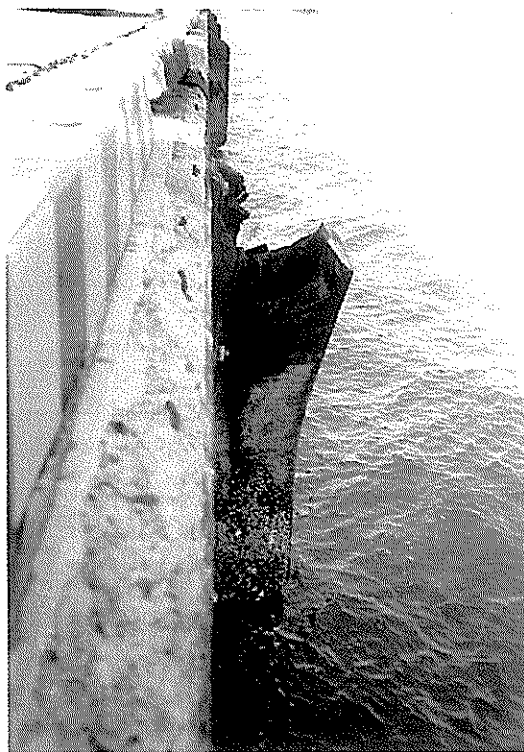
図-6 防舷材の破損状況（永久変形の例）

- 破損形態 : 永久変形
永久変形の定義 : 防舷材の受衝部、脚部または取付フランジに変形が生じ、元の形状に戻らないもの。

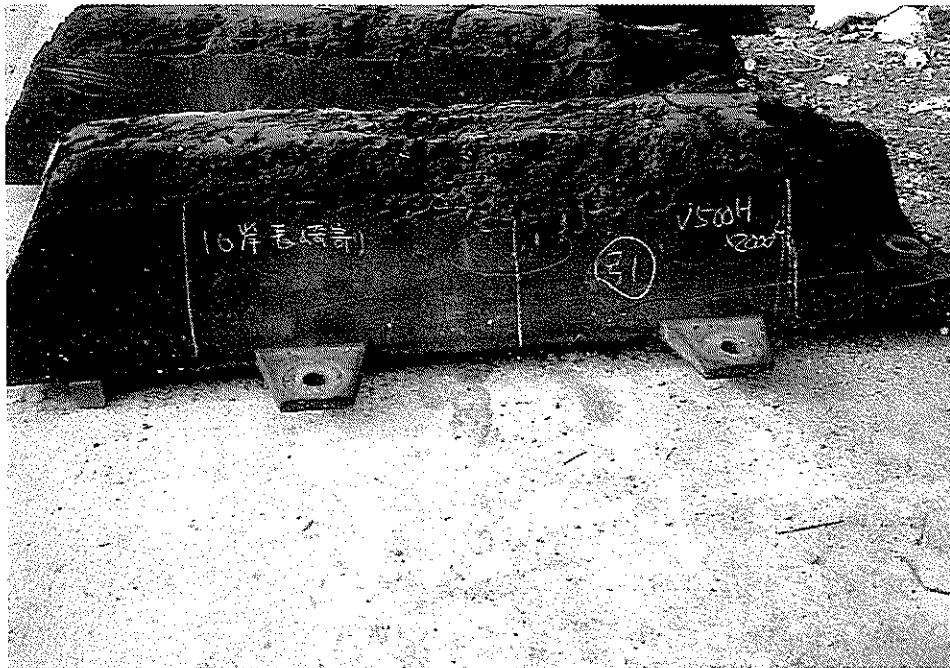
写真-2 防舷材損傷状況 (V型500H×2,000L)

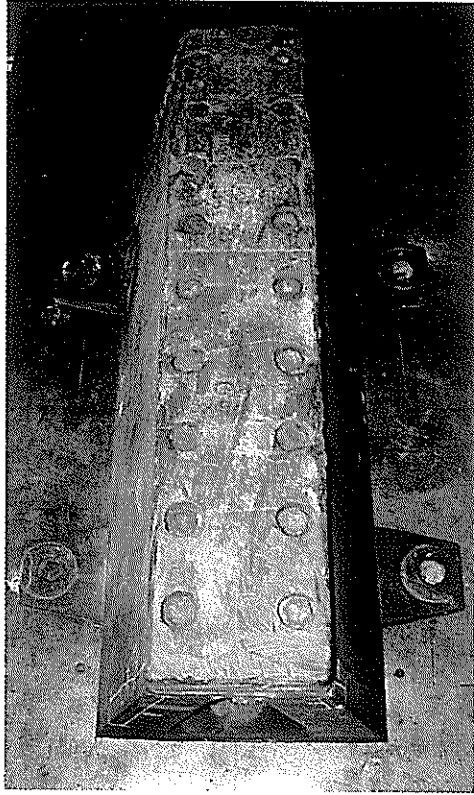
写真-3 防舷材損傷状況 (V型600H×1,900L)

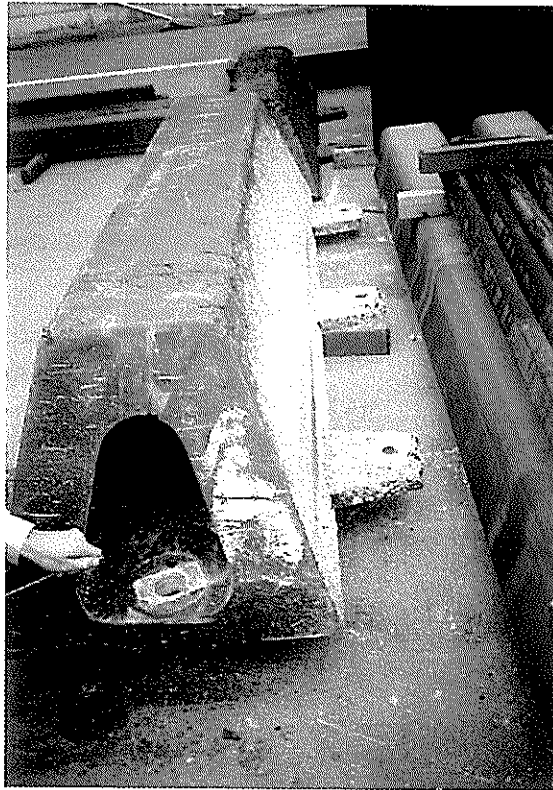
写真-4 防舷材損傷状況 (V型600H×2,500L)

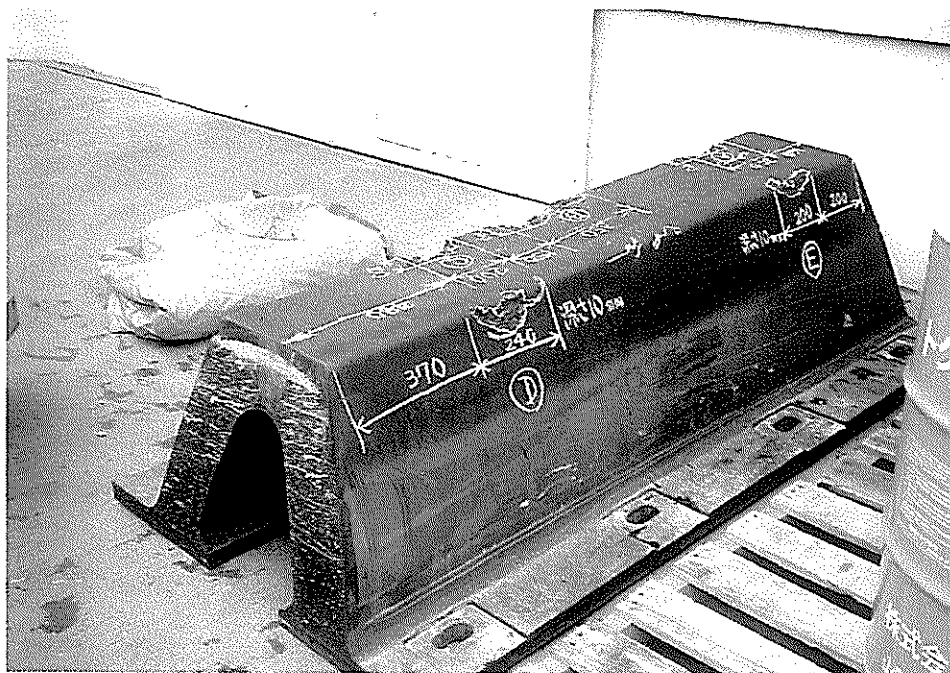
写真-5 防舷材損傷状況 (V型600H×2,000L)

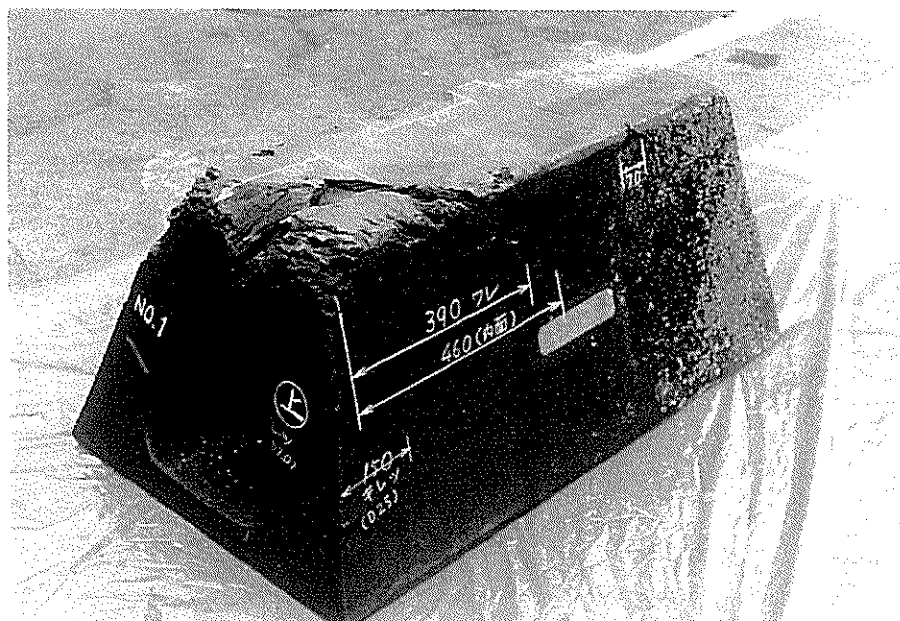
写真-6 防舷材損傷状況 (V型500H×1,000L)

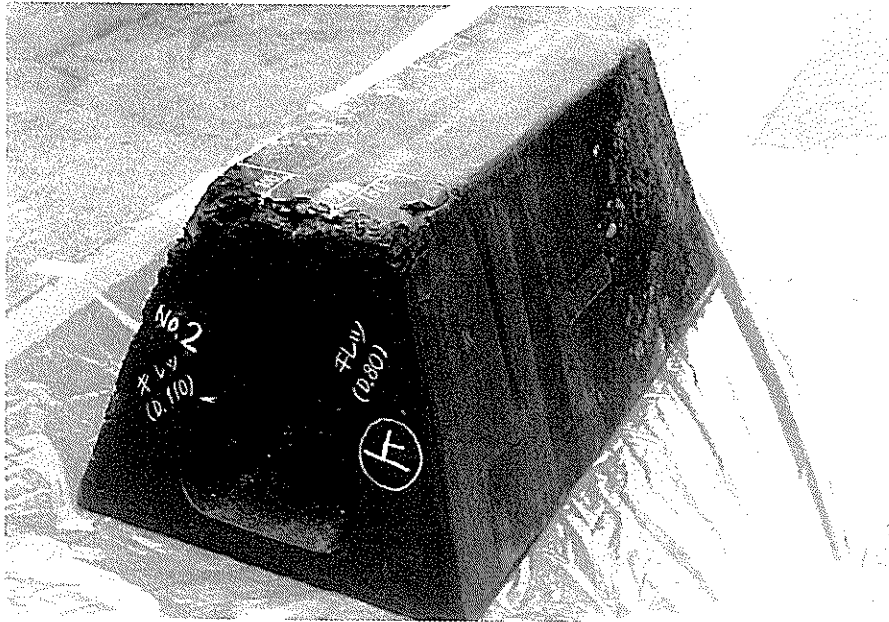
写真-7 防舷材損傷状況 (V型500H×1,000L)

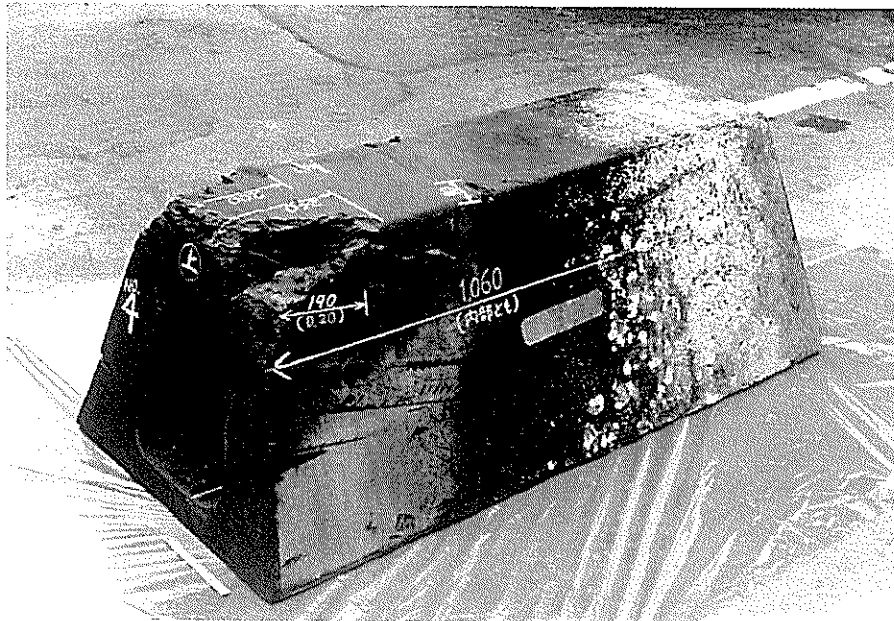
写真-8 防舷材損傷状況 (V型500H×1,200L)

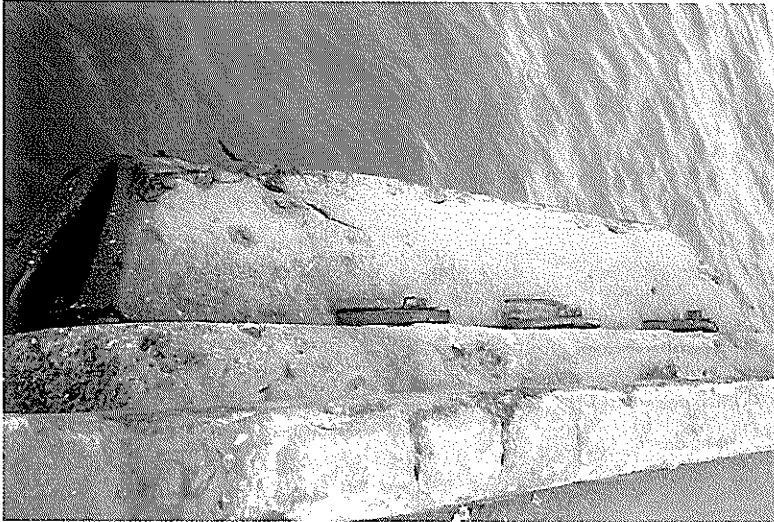
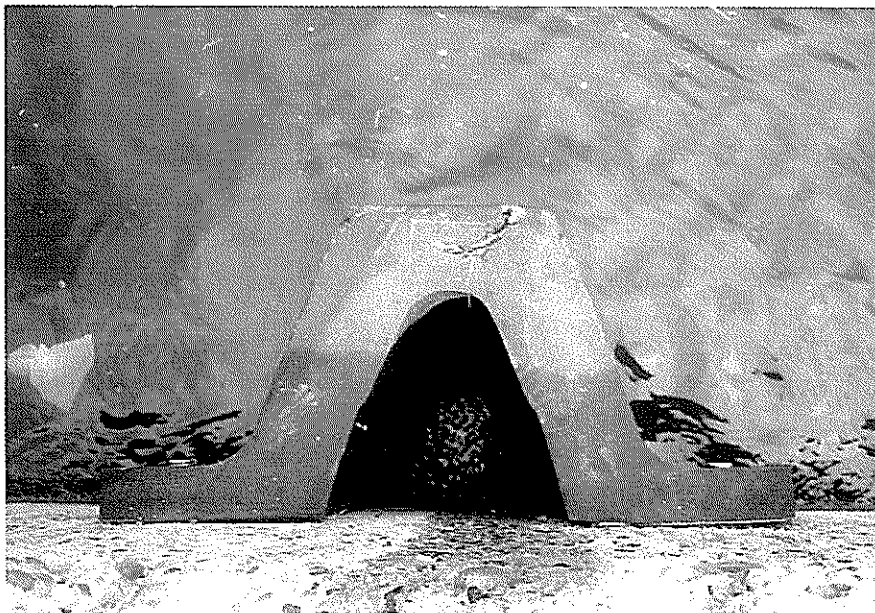
図-B.7 防舷材の破損状況 (亀裂の例)

破損形態 : 亀裂
亀裂の定義 : 防舷材の受衝部または脚部にてゴム表面が部分的に切れているが、それが中空部まで至っていないもの。

亀裂

1点

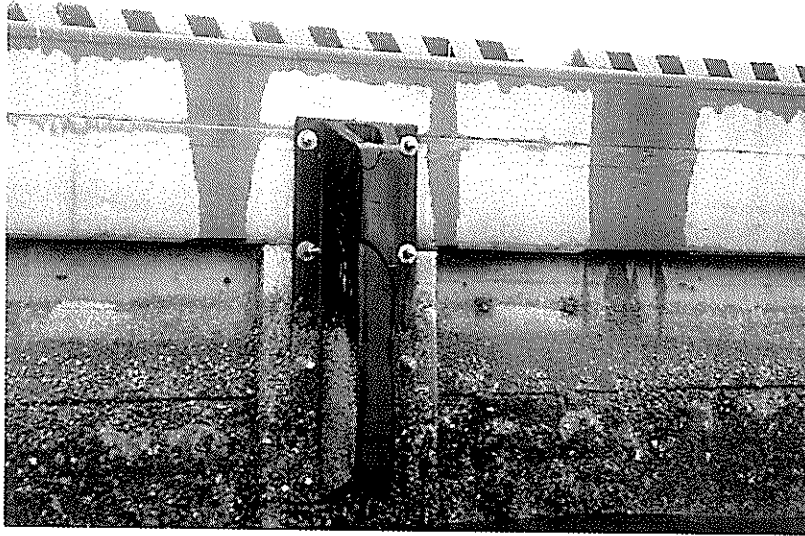
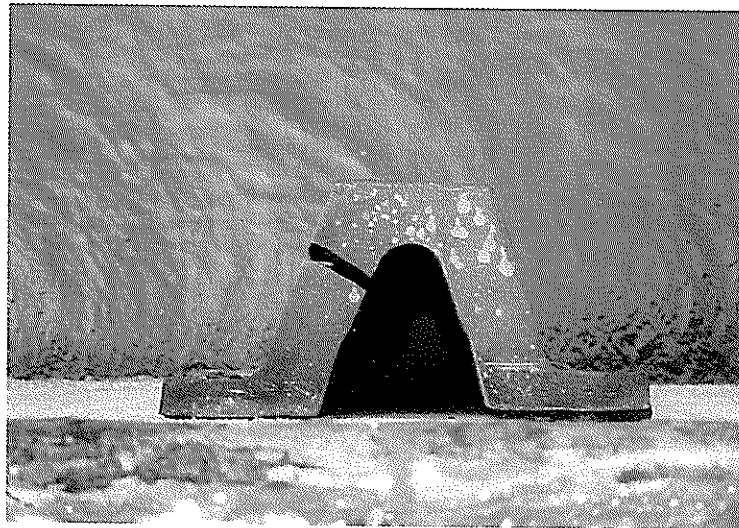
図-B.8 防眩材の破損状況 (割れの例)

- 破損形態 : 割れ
割れの定義 : 防眩材の受衝部または脚部に発生した亀裂が進行し、その傷が中空部に至ったもの。

(評価)
割れ
10%
↓
劣化レベル
4点

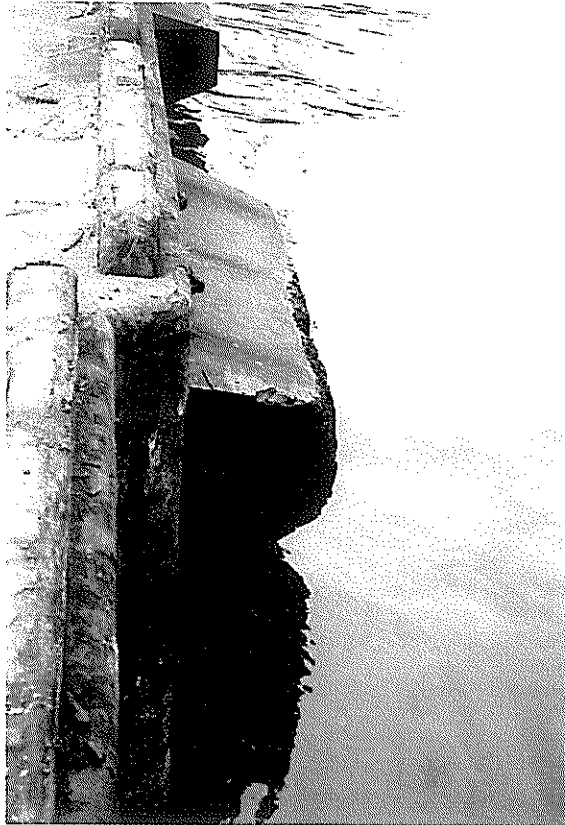
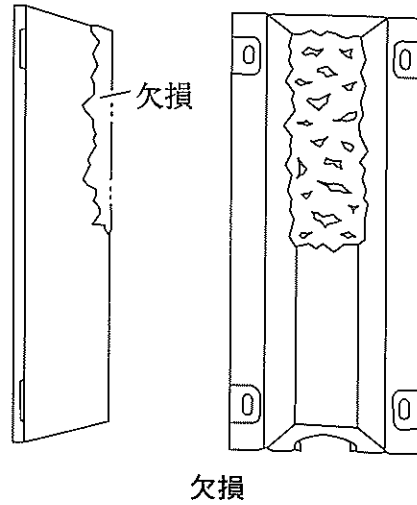
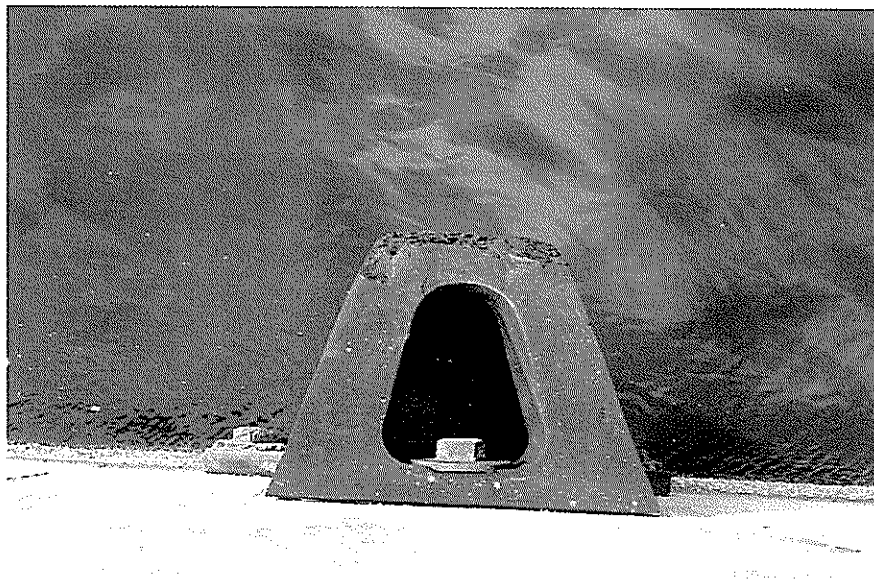
図-B.9 防舷材の破損状況 (欠損の例)

破損形態 : 欠損
欠損の定義 : 防舷材の受衝部にてゴムが削り取られてなくなっているが、それが中空部まで至っていないもの。

(評価)
← 欠損 → 劣化レベル
50% 3点

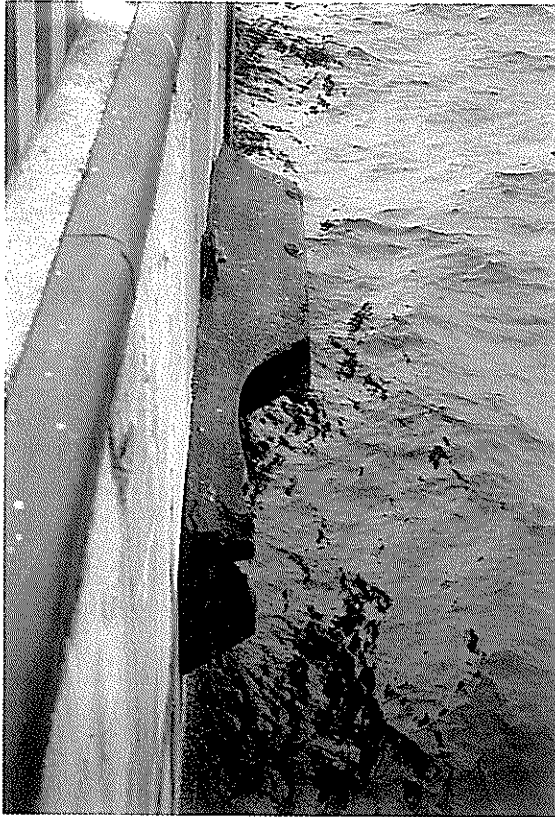
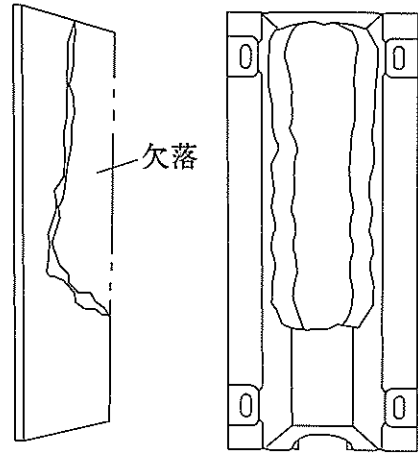
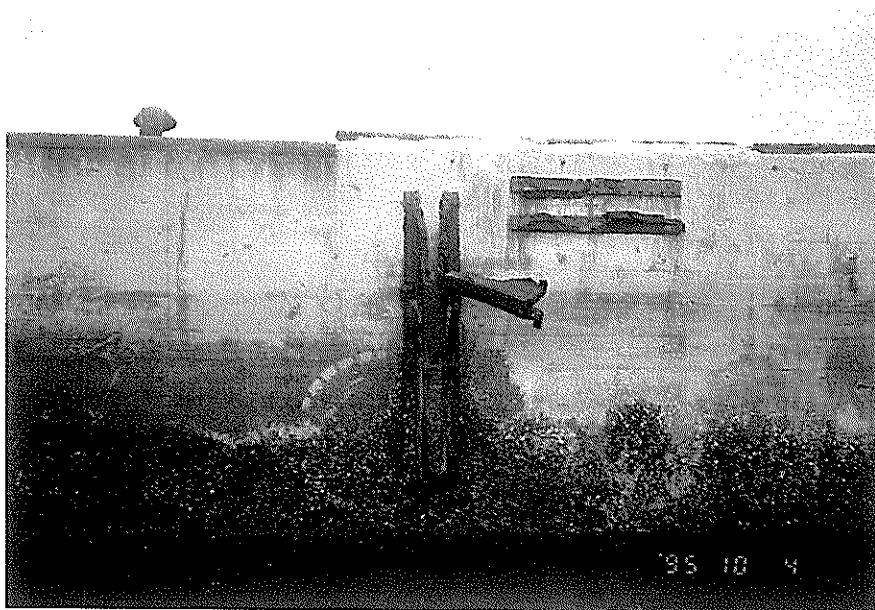
図-B.10 防舷材の破損状況 (欠落の例)

破損形態 : 欠落
 欠落の定義 : 防舷材の受衝部または脚部にて本来あるべきゴムがなくなり、
 それが中空部まで至ったもの。

(評価)
 ← 欠落 → 劣化レベル
 40% 6点

(右側)
 欠落
 100%
 ↓
 劣化レベル
 6点

(左側)
 欠落
 30%
 ↓
 劣化レベル
 6点

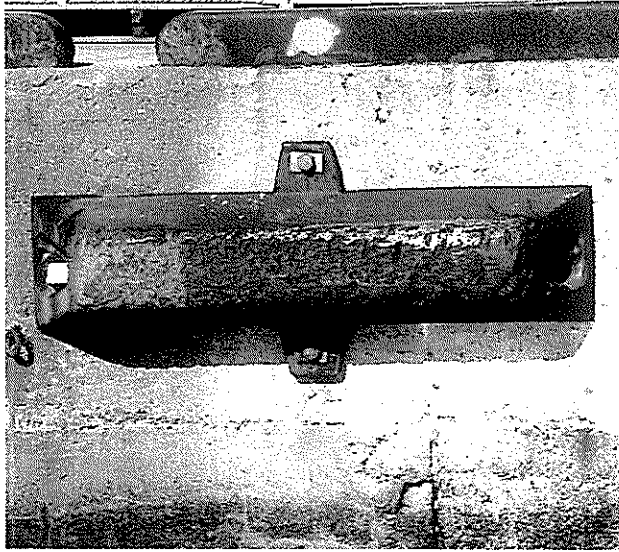
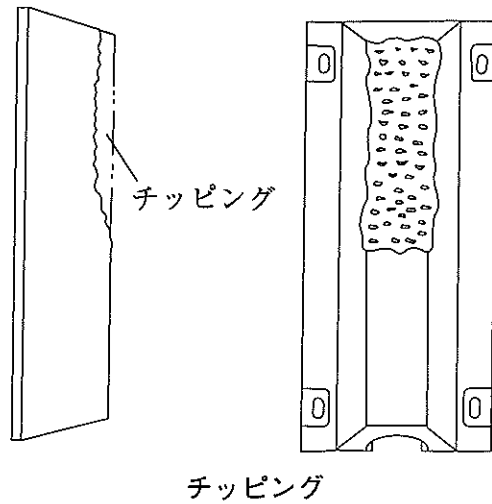
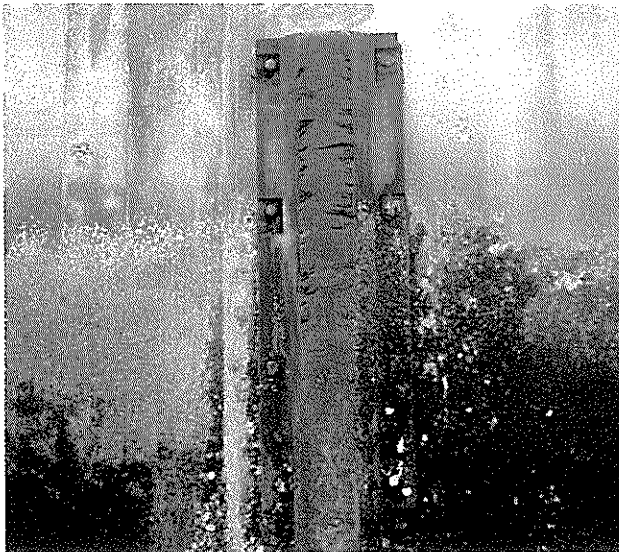
図-B.11 防舷材の破損状況 (チッピングの例)

破損形態 : チッピング
 チッピングの定義 : 防舷材の受衝部にてゴム表面が点々と損傷を受けている状態。

(評価)
 チッピング → 劣化レベル
 100% 3点

チッピング → 劣化レベル
 50% 3点

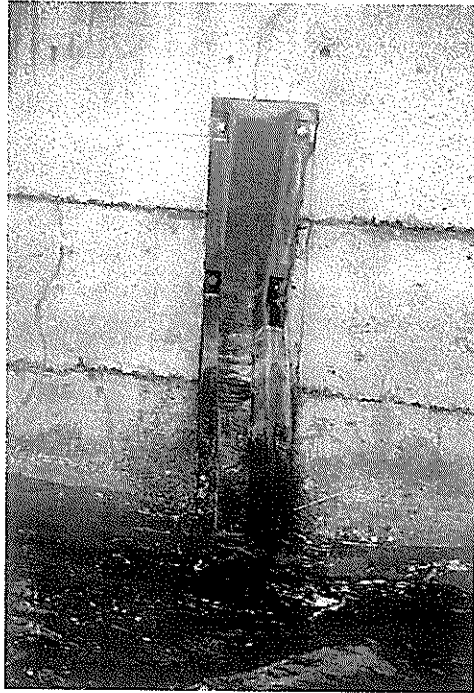
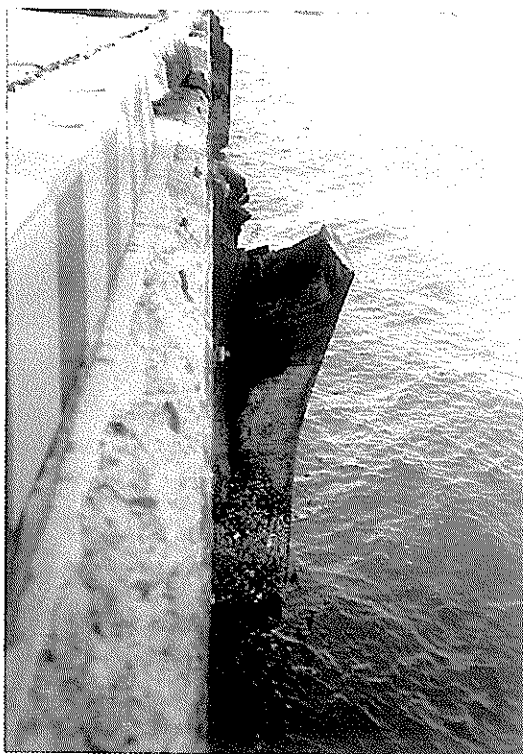
図-B.12 防舷材の破損状況 (永久変形の例)

破損形態 : 永久変形
 永久変形の定義 : 防舷材の受衝部, 脚部または取付フランジに変形が生じ, 元の形状に戻らないもの.

(評価)
 永久変形 → 劣化レベル
 40% 6点

永久変形 → 劣化レベル
 50% 6点
