TECHNICAL NOTE OF
THE PORT AND HARBOUR RESEARCH INSTITUTE
MINISTRY OF TRANSPORT, JAPAN

No. 879 Sept. 1997

釧路沖地震による釧路港の経済被害と
液状化対策の費用便益分析

運輸省港湾技術研究所

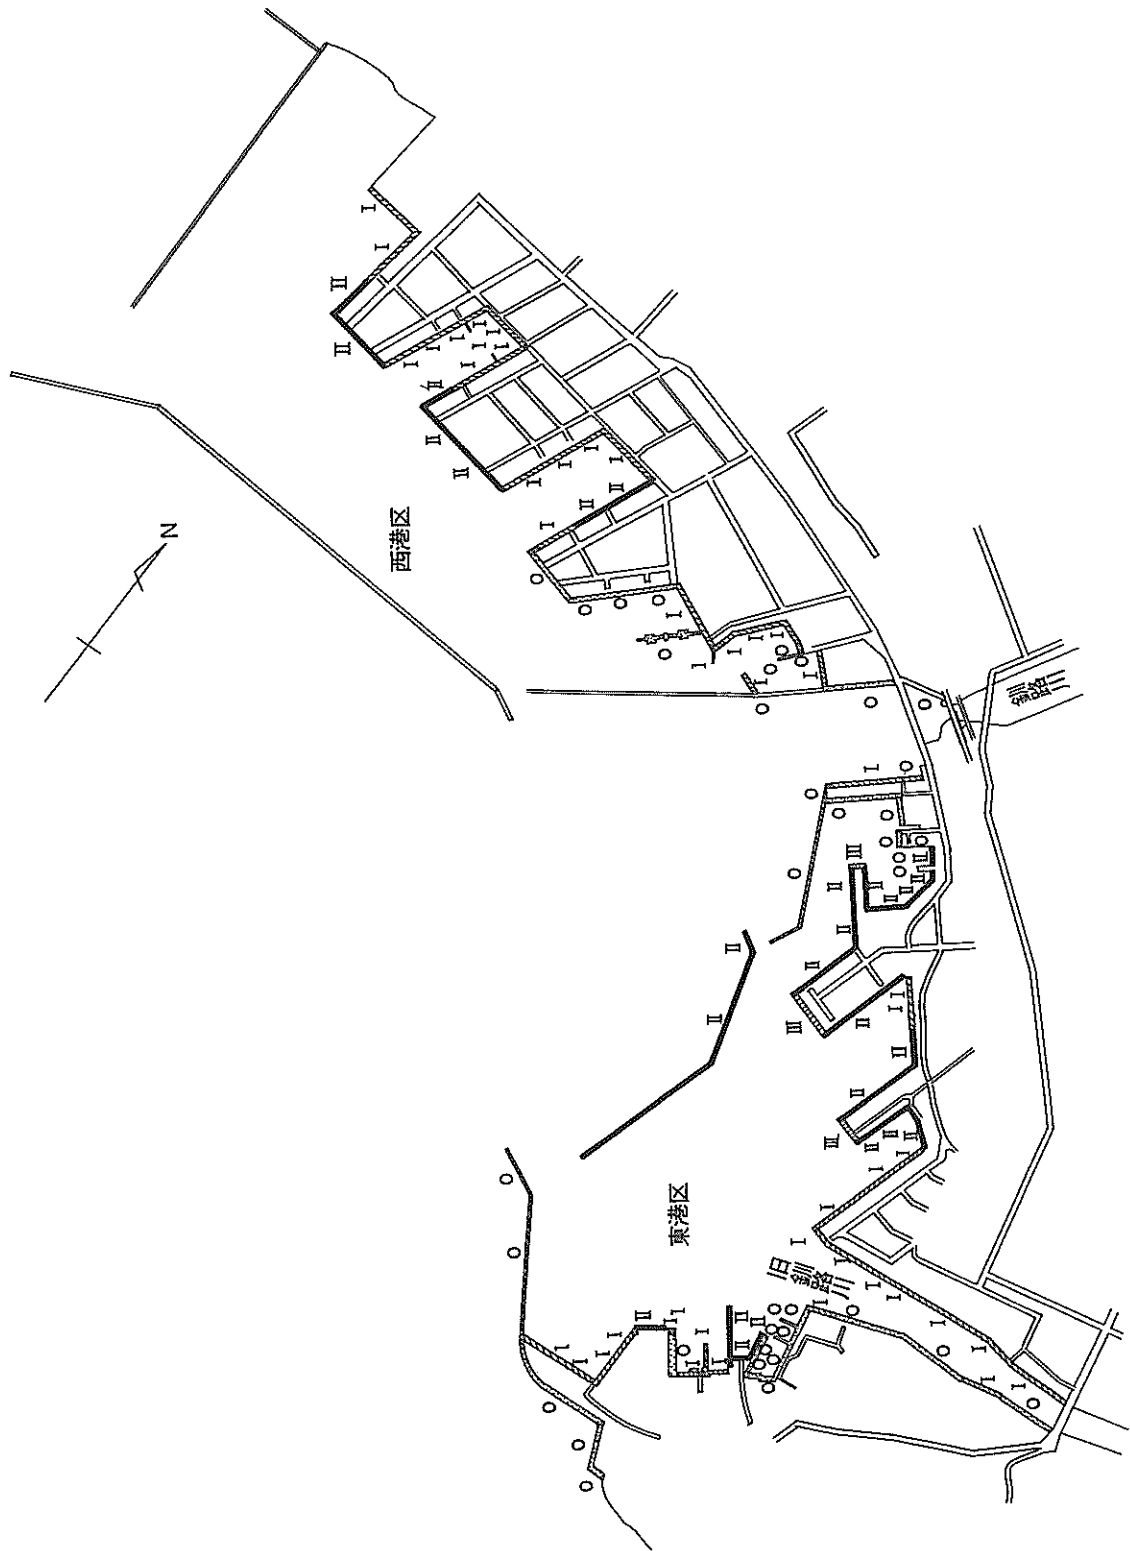
図-10 釧路港各施設の被災程度⁵⁾

表-3、表-4によれば、無被災施設は全体の36%、被災程度Iは40%、被災程度IIは22%、被災程度IIIは2%である。このように、ほとんどの被災施設の被災程度はIかIIである。被災程度IIIは三例あるのみである。

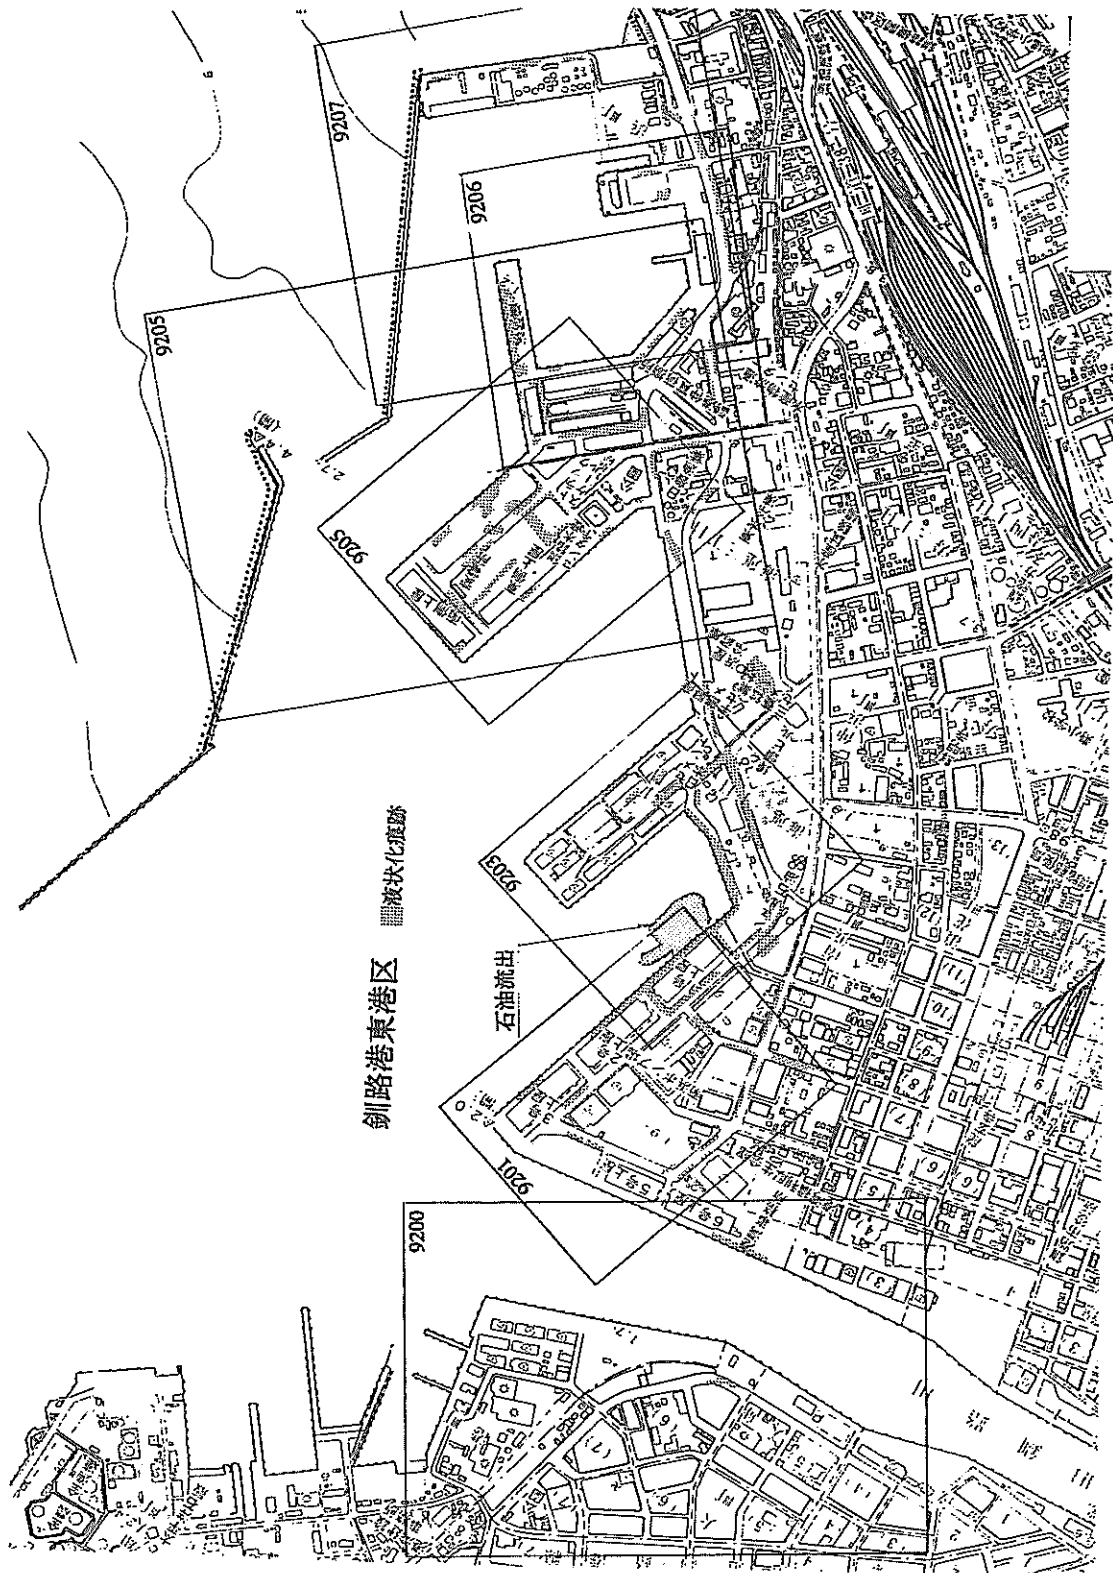
図-11 (a) 航空写真による液状化の発生状況 (東港区) ⁵⁾

これら施設被害と背後地盤の液状化との関係については、文献5)において分析がなされており、その内容を要約すると次の通りである。図-11(a)、(b)は釧路港湾地域全体について、液状化の発生状況を示したものである。これらの図は、地震発生の翌日に撮影された航空写真から噴砂の痕跡を読みとり、液状化範囲をハッチで示したものである。図-12(a)、(b)は釧路港の各岸壁における液状化発生の有無を示している。ここでは、図-13、図-14に示すように、液状化対策を実施するとした場合の対策範囲に含まれる地盤および構造物を総称して「岸壁」と呼んでおり、この範囲に含まれる地盤で液状化が発生した場合に、図-12において「液状化の発生あり」としている。また、表-6は水深7.5m以上の大型岸壁について液状化対策の有無と被災状況を取りまとめたものである。図-12および表-6に示すように、釧路沖地震発生以前に液状化対策が完了していた岸壁で、釧路沖地震で液状化

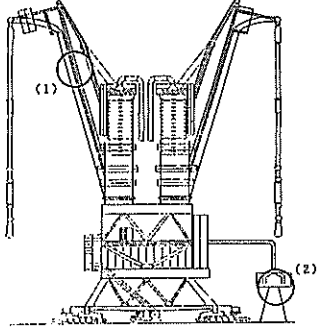
区④⑤南側岸壁(-12.0m)に設置された穀物用アンローダで、1基は第三埠頭地区⑤南側岸壁(-12.0m)に設置された石炭用アンローダである。これらのアンローダの基本仕様を表-7に、形状と主な損傷部位を図-16に示す。穀物アンローダ1号機はブームの斜材の損傷を受けたが被害は軽微であった。穀物アンローダ2号機は脚上部に塑性変形を生じた。穀物アンローダ3号機は上部水平ブームの座屈変形によるカウンターウェイト衝突により上部構造破壊の被害を受けた。石炭アンローダは脱輪していたものの弾性変形の範囲でおさまり、被害は比較的軽微であった。

| 名 称 | 形 状 | 主な損傷部位 |
|---|---|---|
| 穀物アンローダ1号機 | | (1) フレーム斜材曲がり (写真-7.1.1) (2) トランスファー部損傷 (写真-7.1.2) |

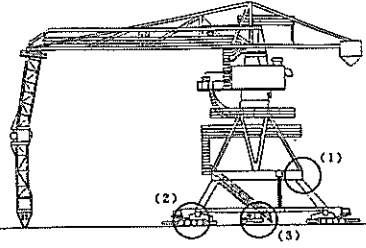
| 名 称 | 形 状 | 主な損傷部位 |
|---|---|---|
| 穀物アンローダ2号機 | | (1) 脚部曲がり (写真-7.1.3) (2) 走行装置（海陸共）脱線 (写真-7.1.4) (3) 逸走防止装置の損傷 (写真-7.1.5) |

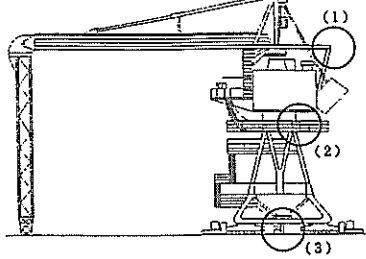
| 名 称 | 形 状 | 主な損傷部位 |
|---|---|---|
| 穀物アンローダ3号機 | | (1) バランスウェイト支持フレーム曲がり (写真-7.1.6) (2) 旋回フレーム曲がり (写真-7.1.7) (3) 逸走防止装置の損傷 |

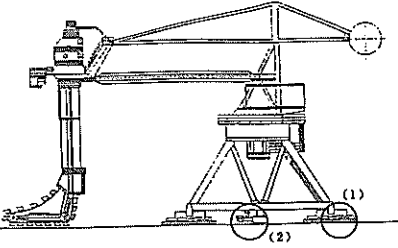
| 名 称 | 形 状 | 主な損傷部位 |
|---|---|---|
| 石炭アンローダ | | (1) 走行装置海側脱線 (2) 逸走防止装置の損傷 (3) レール沈下 |

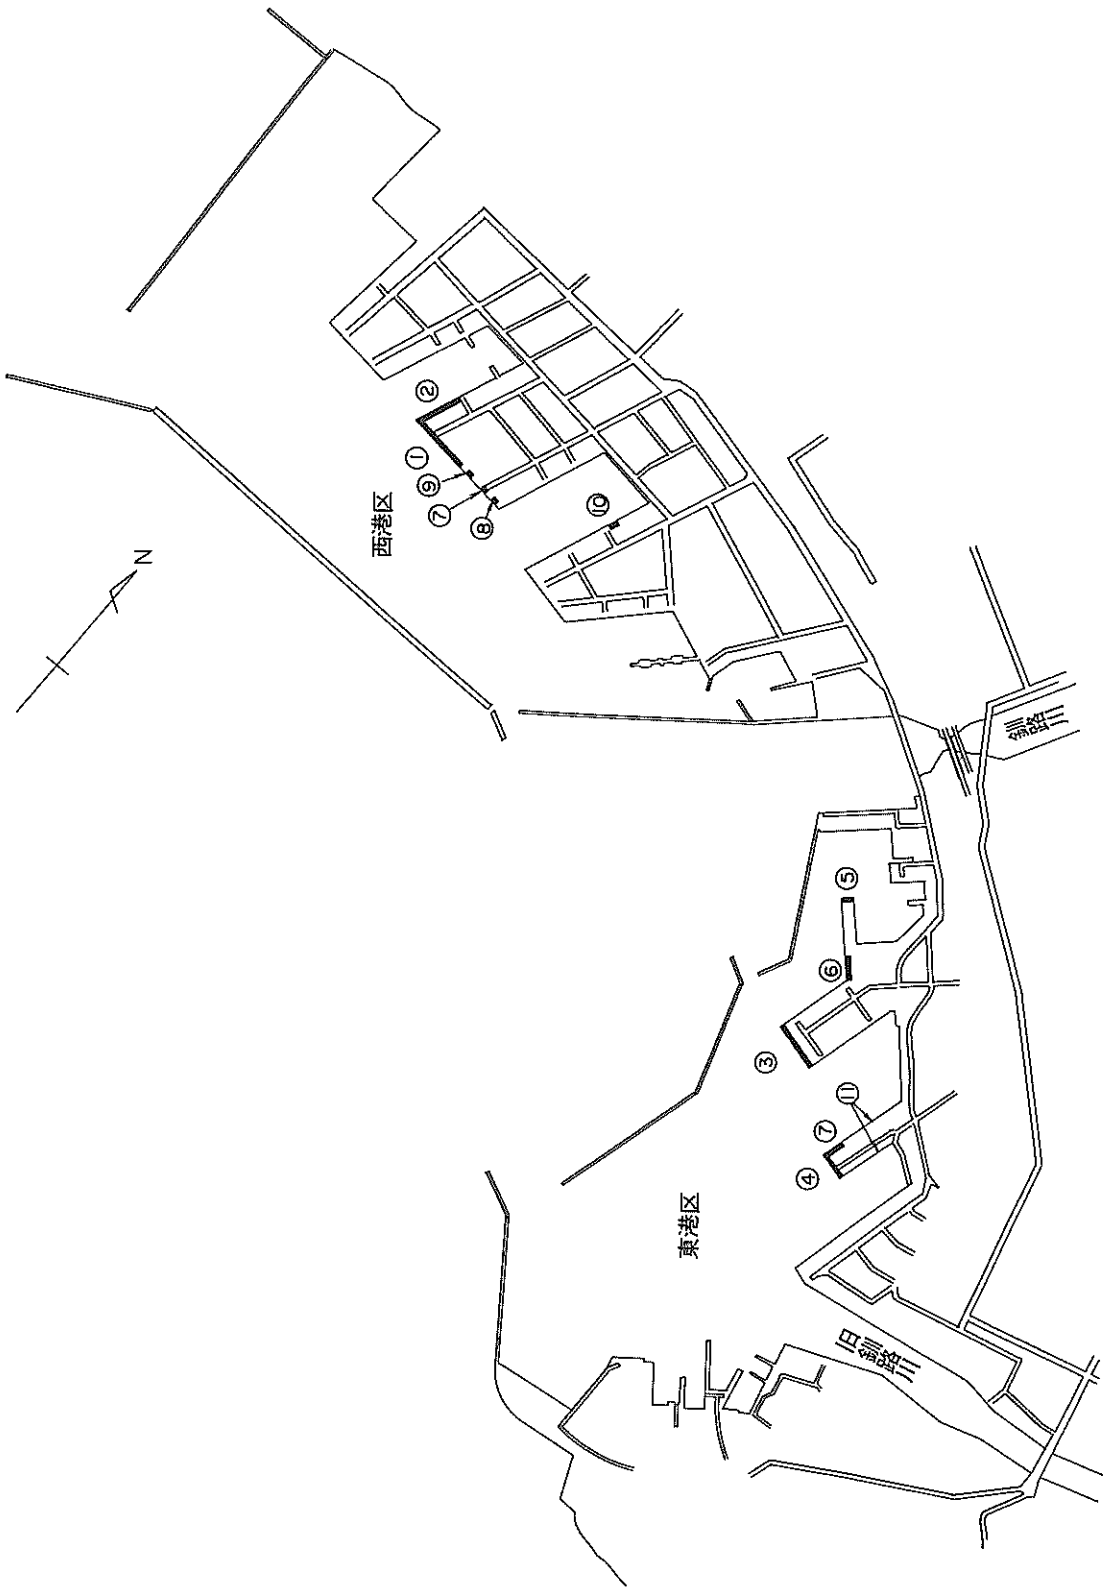
図-17 使用不能保留施設等の位置図⁵⁾

まず、全面的に使用不可能となった施設について述べる。西港区第二埠頭地区⑤南側岸壁(-12.0m)西側部分は、岸壁上部工およびエプロンの被災、穀物アンローダ3号機の現場復旧工事施工のため、全面的に岸壁の利用が不可能となった。また第二埠頭地区⑥西側岸壁(-9.0m)も南側の上部工の段差、前だし、エプロンの亀裂段差、エプロンと背後の上屋の周辺用地間の亀裂段差により使用不能となった。東港区漁業埠頭②南側岸壁(-7.5m)では矢板岸壁の矢板本体の折損、エプロンの大規模な沈下により、接岸していた船が移されるとともに、その利用が禁止された。東港区北埠頭③南側岸壁(-8.0m)では岸壁が大きく前方にはらみ出すとともにエプロンが崩落したため、全面的に利用が禁止された。

いる沖底漁船一隻分(50m)が使用禁止とされた。東港区副港地区①岸壁(-6.0m)は東側基部下工、エプロンの被災により沖底漁船1隻分(50m)が利用禁止とされた。東港区北埠頭④西側岸壁(-9.0m)は南側突端部から約70mにエプロンの亀裂・段差が発生したため、この区間が利用禁止とされた。

次に荷役機械の利用制限について述べる。西港区第二埠頭地区④⑤南側岸壁(-12.0m)に設置された3基の穀物用アンローダはいずれも利用不可能となったが、1号機は2月1日より200t/hで稼働を開始し、2月9日より400t/hのフル稼働を行っている。また2号機は3月31日よりフル稼働が実施されており、3号機は5月30日よりほぼフル稼働している。第三埠頭地区⑤南側岸壁(-12.0m)の石炭用アンローダは使用不能となったが、2月19日より稼働した。
