港湾技研資料

No. 974 Dec. 2000

台風9918号による虹ヶ浜海岸の高潮災害

Storm surge disasters due to Typhoon No.9918 at the Nijigahama Coast

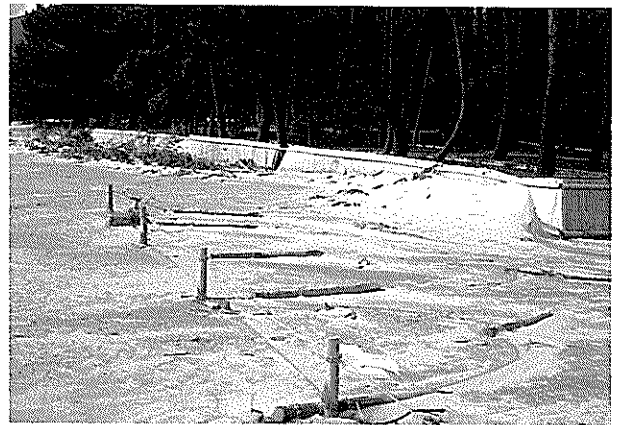
測線4の痕跡高は9月27日の断面地形測量の際に測定した。測線12付近防風垣前面の遡上痕跡（写真-1）は、堆積した砂が乾燥するとともに風により運び去られ、最高地点が低下したため直接測定することは不可能であった。そこで、写真-1に写っている砂の堆積最高地点と横方向に入っている防風垣の竹の上端が一致していることから11月30日に横方向に入っている竹の上端を測定し遡上痕跡高を推定した。測線17の痕跡高は11月30日に測定した。この地点は松林内であったため、風の影響を受け難く台風通過直後の痕跡高が維持されていたと考えられる。3箇所の遡上痕跡高の測定結果を図-9中に●印で示す。

写真-1 測線12付近の遡上痕跡（1999年9月24日）

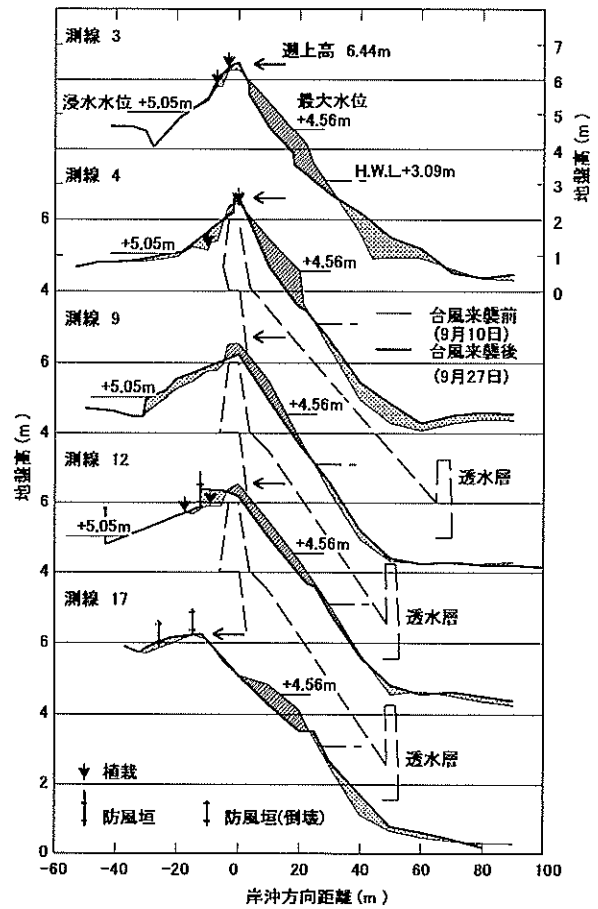
図-12 断面地形変化

図-12は台風来襲前後の断面地形変化を示している。測線3は嵩上げ海浜と自然海浜のすりつけ位置に、測線4, 9, 12は嵩上げ海浜上、測線17は自然海浜にある (図-2, 3参照)。いずれの測線とも、侵食はH.W.Lよりも高い前浜に生じ、それよりも低い部分は測線3, 4を除きほとんど変化していない。高い位置が侵食したのは、最大高潮偏差のピークが満潮時に重なり、水位が高い状態で、大きな波が前浜に直接作用したためである。一方、測線3, 4のH.W.L.

よりも低い部分には台風来襲前、西の河原川の落筋がこの位置付近にあったため、もともと地盤が低く、そこに堆積が生じたものである。

図中には計算遡上高を矢印で示してある。遡上高は台風来襲前の地盤高よりも僅かに高い。このため、遡上し越流した海水によって後浜天端が侵食された測線 (測線9, 12) と侵食されない測線 (測線3, 4, 17) がある。侵食された測線の後浜天端の砂は背後に運ばれ堆積している。特に、計算遡上高が最も高かった測線9では砂がたくさん堆積している。一方、計算遡上高が最低の測線17での砂の堆積は少ない。これは、波の遡上が少なかったことと、最終的には倒壊したものの、後浜背後に設置されていた竹製の防風垣が越流を阻止したためと考えられる。

図-12に示す断面地形変化において、詳細に見ると侵食量は自然海浜の測線3よりも、測線4, 9, 12の透水層を埋設した嵩上げ海浜の方が少ない。しかし、嵩上げ海浜と自然海浜の地形変化の違いは明確に現れていない。これは、高潮によって水位が急激に上昇し、海岸の水位と砂浜背後の浸水水位との差が小さく透水層の効果を発揮出来なかったことが原因の一つである。さらに、自然海浜よりも嵩上げ海浜の遡上高さが高かったため(図-9)、測線9のように後浜天端が侵食され、その結果嵩上げ海浜の侵食が多めに生じたものと考えられる。

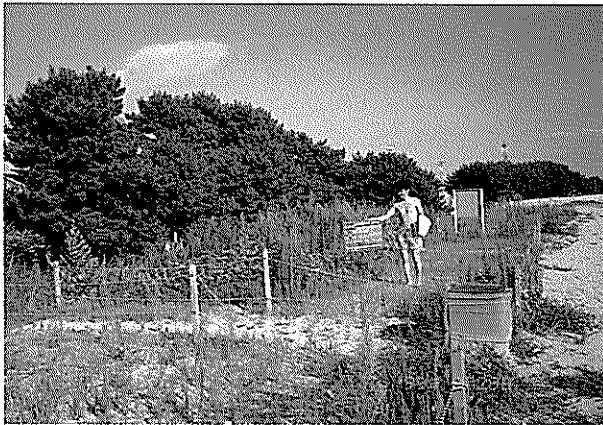
写真-2は、台風来襲前の8月に植栽試験範囲内にある測線4付近を撮影したものである。この範囲は3年前の1996年7月に植栽された。人が立っている付近は砂の中にパーク堆肥保水材を入れた範囲で、ハマゴウに加え雑草が繁茂している。一方、その手前の保水材を入れなかった範囲は、地表面に僅かに草が生えている程度で、砂が見えている。つまり、砂で嵩上げた後浜天端に植物を根付かせるためには保水材が必要であることが分かる。

写真-2 台風来襲前の後浜天端（1999年8月28日）

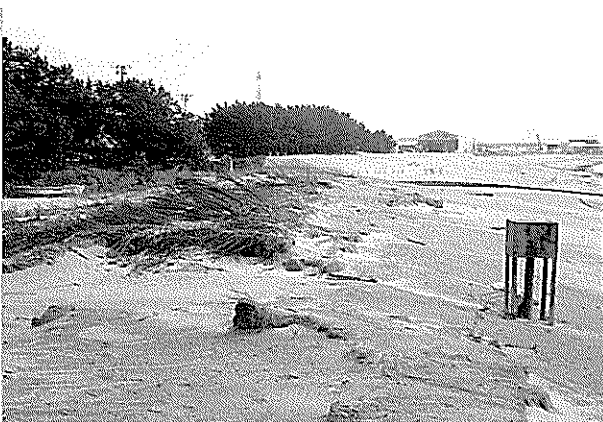
写真-3は、台風通過直後の24日午後、写真-2と同様の範囲を撮影したものである（図-13で位置を参照）。

天端付近の植物は海水の越流によって陸側になぎ倒されてはいるけれど存在し、後浜も護られている。ところが、写真手前側の後浜は、侵食され天端高が低下している。したがって、この2枚の写真から植物が繁茂していた部分の後浜は侵食され難く、植物がほとんど無い場所の後浜は越流により侵食され易いことが分かる。

写真-3 台風通過直後の後浜天端（1999年9月24日）

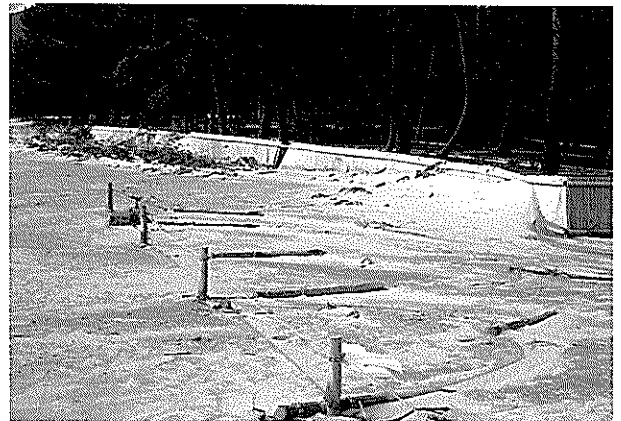
測線12では新しい竹製の防風垣が倒壊せずに残り、その海側に砂がトラップされていた（写真-4）。防風垣内に砂の堆積はほとんど認められず、また海水だけの越流を示すような洗堀孔も見あたらなかった。防風垣内の松の幼木は倒れておらず、その後も枯れもしなかった（写真-5、付録F参照）。

写真-4 防風垣前面の砂の堆積（1999年9月24日）

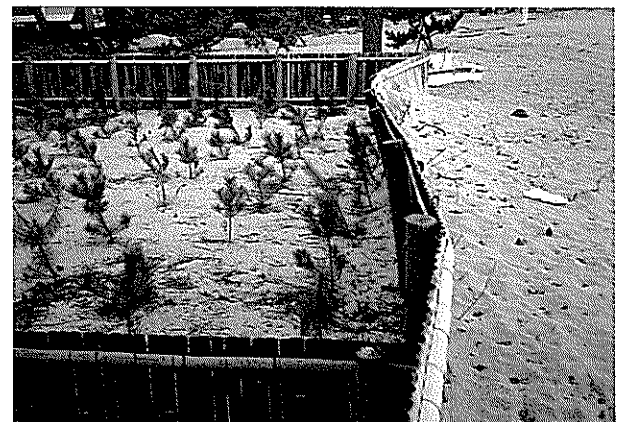
写真-5 防風垣内の状況（1999年10月12日）

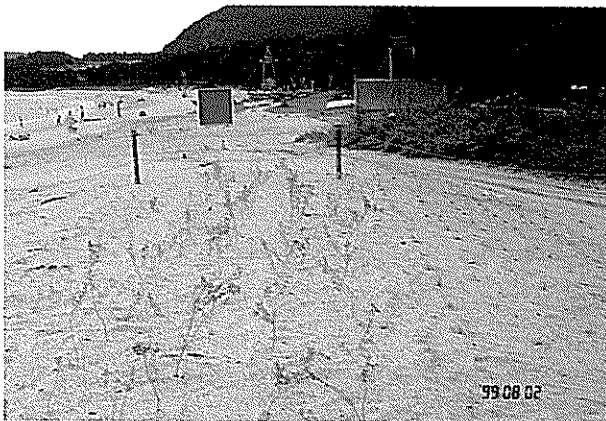
図-13は嵩上げ海浜付近について最高地盤高の沿岸方向分布を台風の前後について示したものである。図中には植物が繁茂していた部分にマークを付けてある。この図から植物が繁茂していた部分の地盤高は、そのままか逆に堆積し0.05~0.2m高くなっているのが分かる。しかし、植物が少なかった範囲は侵食され、地盤高は0.2~0.4m下がっている。特に台風来襲の1月前（1999年8月）に幼木を植栽したばかりの測線8から12の範囲（写真-6）は全て侵食された。

堆積厚が最も大きいのは防風垣前面（東側端から 2.3m）で、0.84m であった。この地点で堆積厚が大きくなったのは、それよりも西側の防風垣前面にハマゴウが繁茂していたため（写真-6）西側への流れが阻止されたためと考えられる。

写真-6 植栽直後の後浜天端と防風垣前に繁茂したハマゴウ (1999年8月2日)

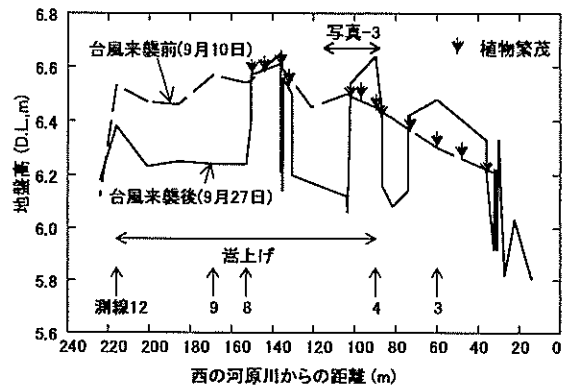
図-13 透水層埋設範囲最高地盤高の変化

持されていれば、今回の台風においても越流量は少なくなり背後地の浸水水位も低く抑えられたものと考えられる。なお、侵食されたとはいえ、そのレベルは+6.2m(図-13)にとどまっており、施工前(図-4, +5.6m)までは低下していない。もし、透水層を埋設する工法を施工していなければ被害はもっと大きかったと推察される。

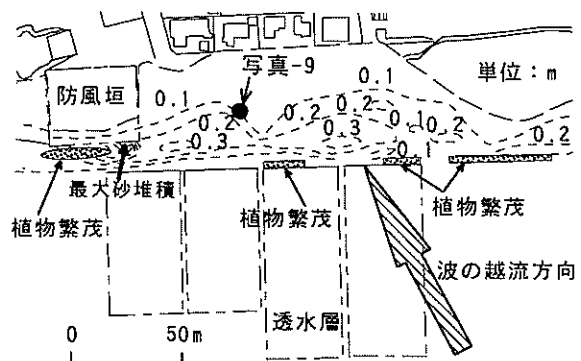
図-15 堆積砂の平面分布

図-15 は、越流にともなって背後地に堆積した砂の層厚をコンターで示したものである。堆積厚は、測線毎に岸沖方向間隔 5m で掘削し、表面から砂の色が黒く変わる原地盤までをメジャーで測定した。図には、波浪推算結果と植物が倒された方向から推定した波の越流方向を矢印で示している。砂の堆積は後浜天端から 50m 離れた民家付近までの広い範囲に及んでいる。ただし、堆積厚が 0.2m 以上の範囲は、後浜天端から 25m の範囲内である。植物が繁茂した後浜天端が維持された区域背後の砂の堆積は少なく、植物が少なく後浜天端が侵食された区域背後への砂の堆積は多くなっている。

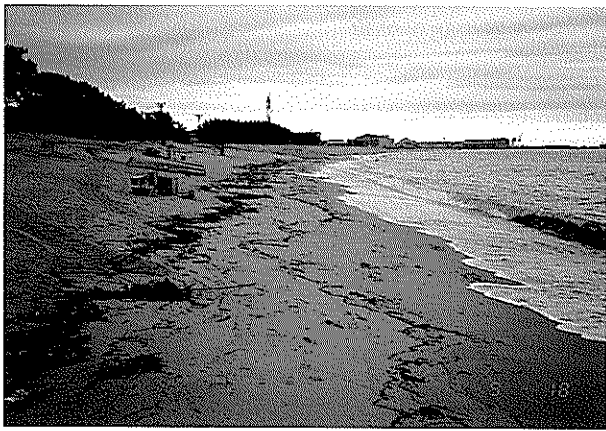
写真-7 勾配の一樣な測線7の前浜(1999年10月12日)

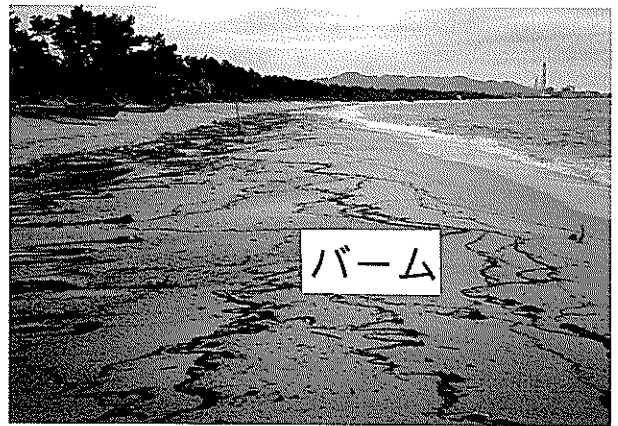
し、西側の測線ほど（図-2, C→B→A）H.W.L.付近に大きなこぶのような地形（バーム）が形成され始めており、（図-16, 写真-8）、そこに砂の供給があったと判断されるからである。

写真-8 測線 B2 付近の前浜に形成されたバーム (1999年10月12日)

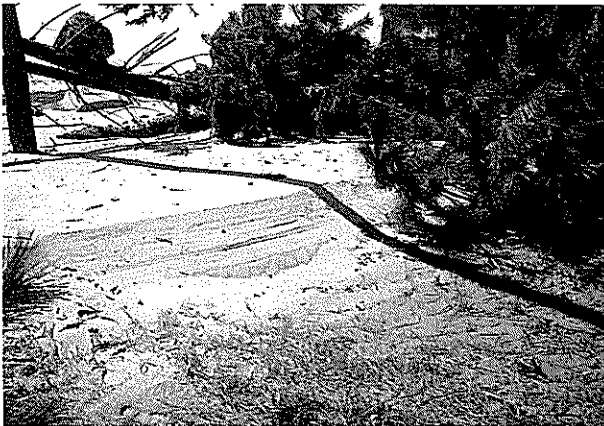
写真-9は、測線9背後(図-15中の●印)の砂の堆積状況を示している。堆積した砂表面の勾配は一樣ではなく後浜背後から続く緩い勾配から急勾配に変わり、原地盤にすり付いている。勾配変曲点の地盤高は、写真-10に示す付近の物置小屋に残っていた最大浸水痕跡(+5.05m)とほぼ同様な+5mであった。勾配の急な斜面は水中で砂が堆積したため形成されたものと考えられる。従って、越流に伴う後浜背後への大量な砂の移動・堆積は後浜背後の浸水水位が最大になった後で生じたと推察される。

写真-9 測線 9 背後の砂の堆積状況(1999年9月25日)

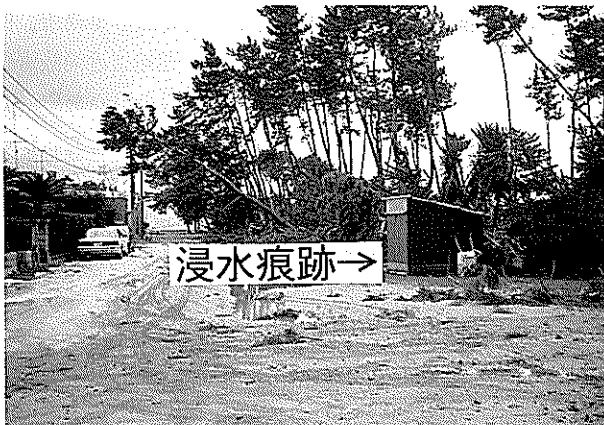
写真-10 浸水痕跡の残った物置小屋 (1999年9月24日)

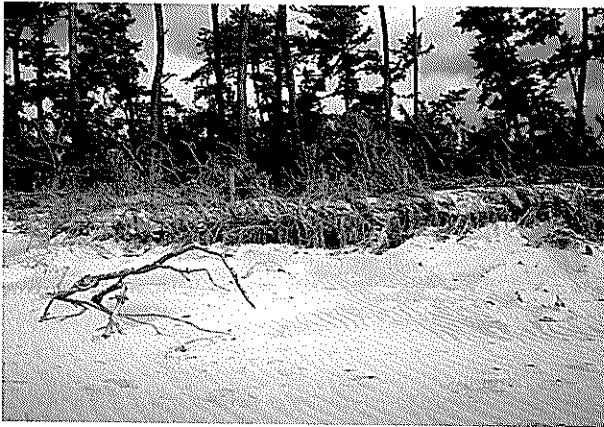
ハマゴウ、幼松が密生していた嵩上げ海浜よりも西側の自然海浜の後浜も、波および越流による侵食を受け難かった（付録写真-E.1, E.2, 図-E.2）。

写真-E.1 ハマゴウによって護られた後浜 (1999年, 9月25日, 測線C付近)

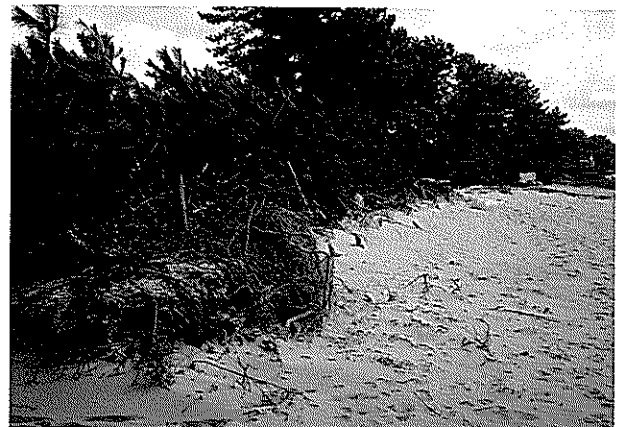
写真-E.2 幼松によって護られた後浜 (1999年, 9月25日, 測線C2とBの間)

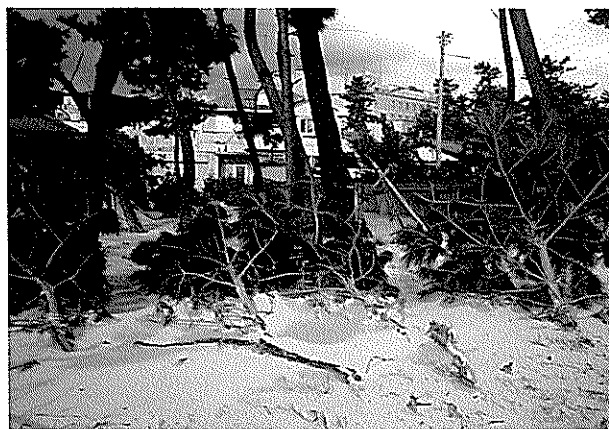
写真-F.1 台風通過直後の幼松(1999年9月24日、測線17付近)

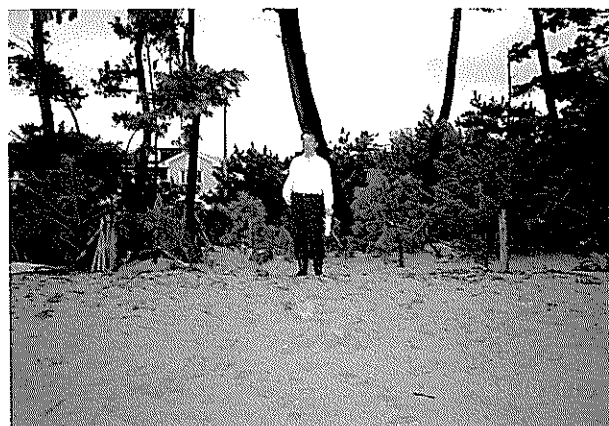
写真-F.2 枯れた幼松(1999年10月12日、測線17付近)

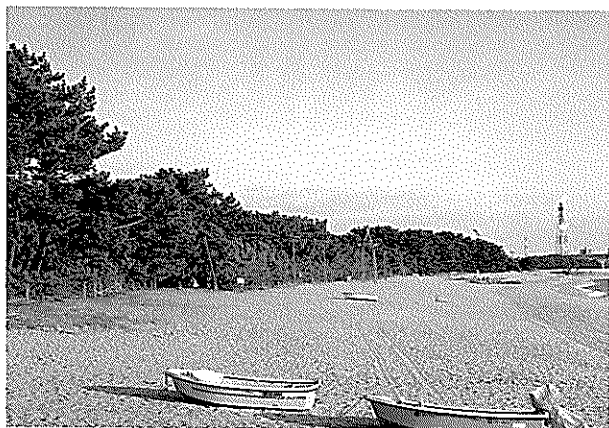
写真-F.3は、1999年11月30日に撮影した黒松である。写真奥の透水層を埋設した海浜背後の松は全く枯れていない。写真中央(測線14付近)から手前側の松は枯れて茶色くなっており、その状況は、手前側ほど高い所まで及んでいる。

写真-F.3 測線16から東側の黒松(1999年11月30日)

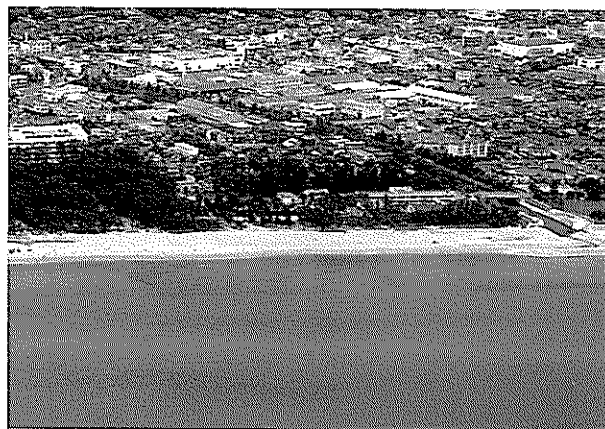
付近の海岸である。後浜背後の松は台風通過直後と同様に青々としている。

写真-F.5 透水層埋設範囲付近の松林(2000年7月27日)

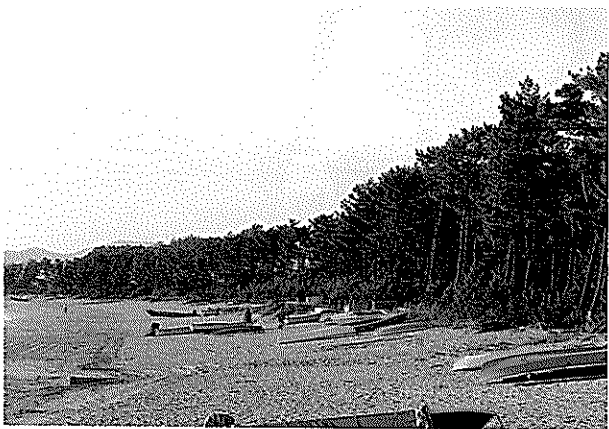
写真-F.4は、同じ日に撮影した測線Cから西側の黒松である。幼松は全て茶色く枯れており、大きな松も梢端まで枯れている。この二枚の写真から虹ヶ浜海岸の黒松は、西側

ほど枯れており、且つ西側ほど高い所まで枯れたことが分かる。

写真-F.4 測線Cから西側の黒松(1999年11月30日)

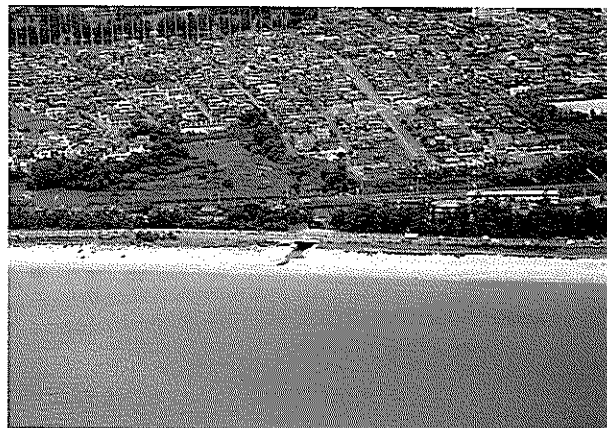
写真-F.6は、同じ日に撮影した枝虫川付近の海岸である。後浜背後と道路との間に大きな松はほとんど見あたらない。これは、枯れた松を伐採したためである。なお、伐採にいたった原因の詳細は不明である。

写真-F.6 枝虫川付近の松林(2000年7月27日)
