港湾空港技術研究所 資料

No. 1123 June 2006

鋼管杭の防食工法に関する現地試験
(20年目の中間報告)

Long-term Field Test for Corrosion Protection of Steel Pipe Piles (Interim Report for 20-year Exposure Test)

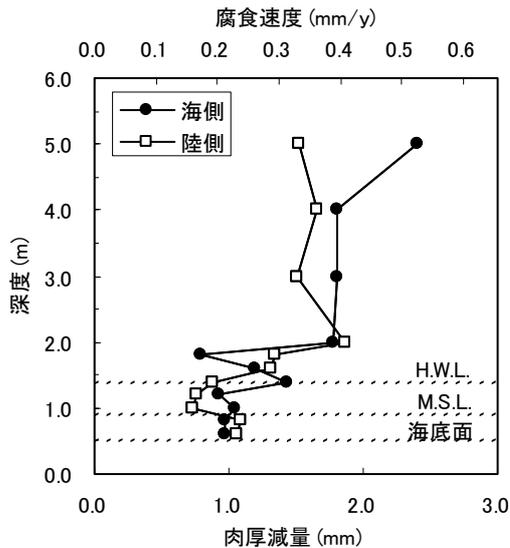
図-3.9 鋼管杭 No. 3 の肉厚減量と腐食速度

測定方向と腐食速度の関係について述べる。No. 3 および

No. 16 のいずれも、飛沫帯および海上大気中に位置する+2.0m 以上では、陸側よりも海側の方が腐食速度は大きかった。これは海側の方が波のしぶきがかかりやすいからである。また、これより下部では、No. 16 の場合、海側と陸側の腐食速度はあまり変わらない。この環境では海水中に没している時間が長く、波しぶきの影響は小さいので、方向による差があらわれなかったと考えられる。

次に深度と腐食速度の関係を表-3.2に整理した。海上大気中および飛沫帯における腐食速度は0.20～0.40mm/y であり、干満帯および海水中では0.10～0.20mm/y であった。全体的な傾向として、鋼管杭 No. 3 の方が No. 16 に比べて腐

食速度は大きい。これは立地条件の差異によるものと考えられる。鋼管杭 No. 3 の場合、地盤面は約+0.5m 付近にあり、干潮状態になると波しぶきのみならず飛散した砂が直接鋼管杭にあたるため、腐食が促進されることが考えられる。したがって鋼管杭 No. 3 の方がより厳しい環境条件下にあり、全体的に高い腐食速度を示したものと考えられる。

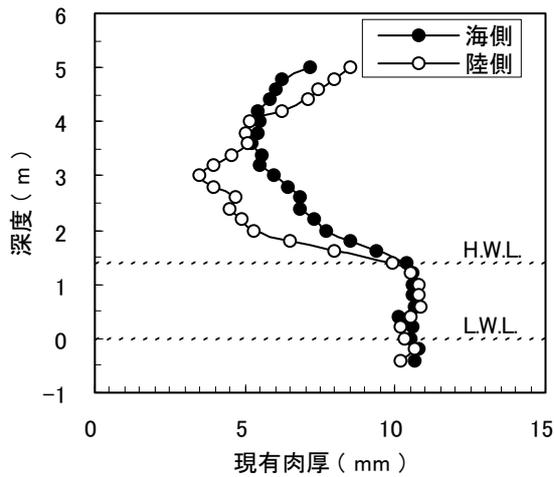
図-3.19 鋼管杭 No. 23 の現有肉厚

図-3.19と図-3.20の現有肉厚は各測定地点における15点の測定値を平均したものである。±0m(干潮面)以下は、暴露期間中没水しているため、この部分には電気防食の効果が及ぶと考えられる。注目すべき点は、干満帯部、すなわちH.W.L.～L.W.L.(+1.4～±0m)の範囲の現有肉厚が、いずれの鋼管杭においても常時没水しているL.W.L.以下の腐食速度と同様の値であったことである。したがって干満帯のほぼ全域に電気防食の効果が及ぶと考えられる⁷⁾。

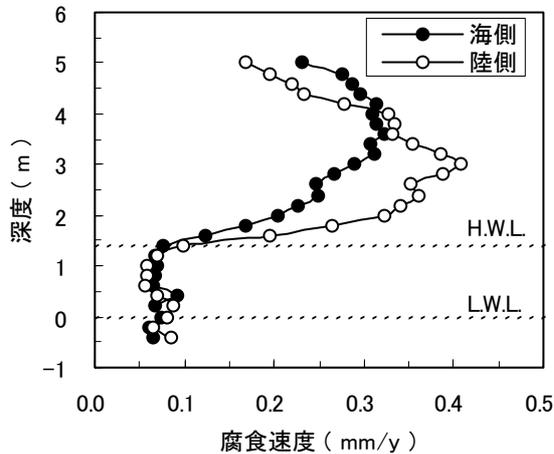
図-3.21 鋼管杭 No. 23 の腐食速度

次に図-3.21と図-3.22に示すように、暴露期間(21年)の平均腐食速度について述べる。現有肉厚の測定結果から予測されることであるが、電気防食の効果が及ぶと考えられるL.W.L.以下および干満帯(H.W.L.～L.W.L.)の平均腐食速度は小さく、鋼管杭No.23では約0.07mm/y、鋼管杭No.30では約0.03mm/yであった。電気防食の効果を見込める海水中においても、平均腐食速度はゼロにならなかった。これは、電気防食を開始する前の無防食期間(建設期間)の減厚分も含めて平均腐食速度を算出しているからと考えられる。約2～3年の建設期間に0.5～0.8mm程度の減厚が生じることは十分に考えられる。この減厚分を考慮すれば鋼管杭No.23とNo.30におけるL.W.L.以下の海水中および干満帯の電気防食開始後の平均腐食速度は、ゼロに近い値であったと考えられる。

図-3.21と図-3.22に示すように、いずれの鋼管杭においてもH.W.L.(+1.4m)より上部で、平均腐食速度は大きくなり、飛沫帯の+3.0m付近が最大となる。一般の港湾区域内での飛沫帯の腐食速度は0.3mm/y程度であると言われていた。鋼管杭No.23の海側およびNo.30の陸側の平均腐食速度は0.4mm/yを超えており、一般の港湾区域内における腐食速度より高い値を示した。

また、平均腐食速度と測定方向の関係について述べる。図-3.21 と図-3.22 に示したように、鋼管杭 No. 23 では陸側の方が、No. 30 では海側の方が平均腐食速度は大きい。この理由として波向の影響が考えられる。

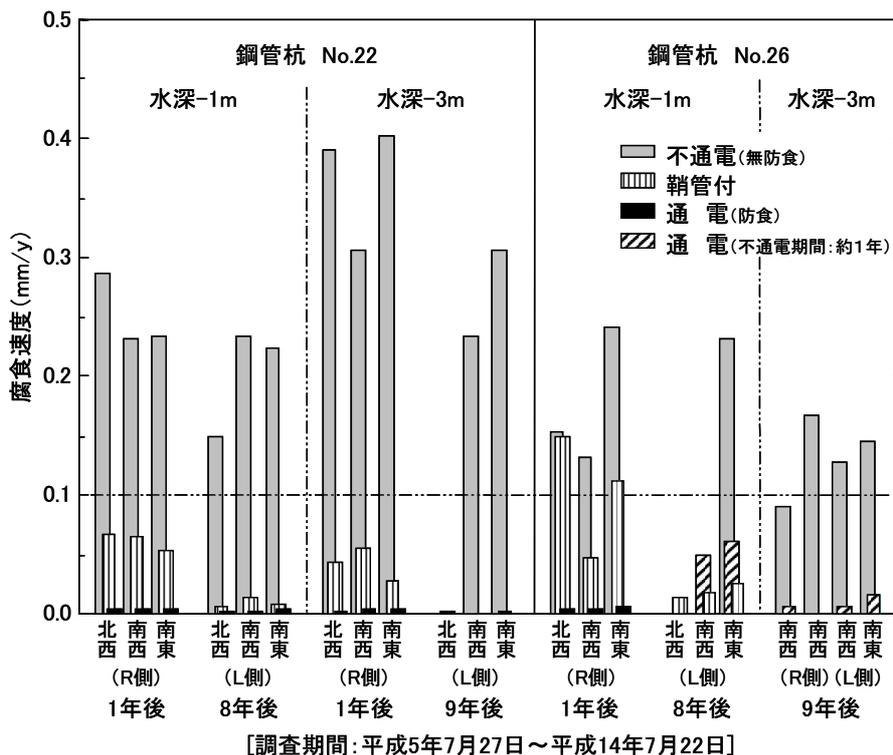
図-3.24 腐食速度 [鋼管杭 No. 22, No. 26]

次に鋼管杭 No. 22 と No. 26 に設置した各試験片の腐食速度を図-3.24 に示す。鋼管杭 No. 22 の不通電試験片の腐食速度は、一般に言われている海水環境の腐食速度（約0.1mm/y）より大きく、0.25mm/y 程度であった。一方、鋼

管杭 No. 26 の腐食速度は鋼管杭 No. 22 よりも小さく、0.15mm/y 程度であった。鋼管杭 No. 22 は、鋼管杭 No. 26 よりも陸側に近く、砕波帯に位置していたため、波浪と流砂によって海生生物や腐食生成物が除去され、腐食速度が大きくなったものと考えられる。

鞘管付試験片の腐食速度は、ほとんどが海水環境の腐食速度よりも小さくなっていった。鞘管付試験片は、構造上流砂による付着物の除去作用の影響を受け難く、また、鞘管と試験片との間に砂や生物が入り込んだために酸素の供給が妨げられ、腐食速度が小さくなったと考えられる。

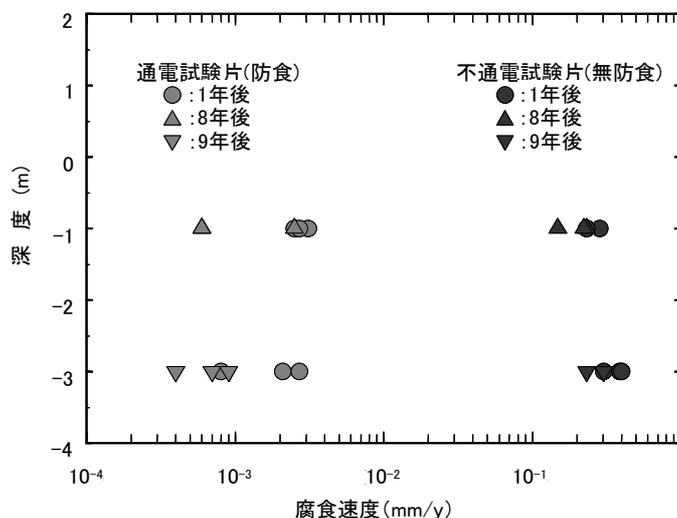
図-3.25 腐食速度 [鋼管杭 No. 22]

図-3.25 に鋼管杭 No. 22 の不通電試験片と通电試験片の腐食速度を示す。通电試験片の腐食速度は 0.003mm/y 以下で、不通電試験片の約 1/100 であった。また防食率も 99% 以上と非常に高く表面状態も平滑で、サンドエロージョンに対する電気防食による効果が十分に認められた。また 9 年経過後の試験片の表面状態を写真-3.3 に示す。この写真からも通电試験片の電気防食効果が認められる。

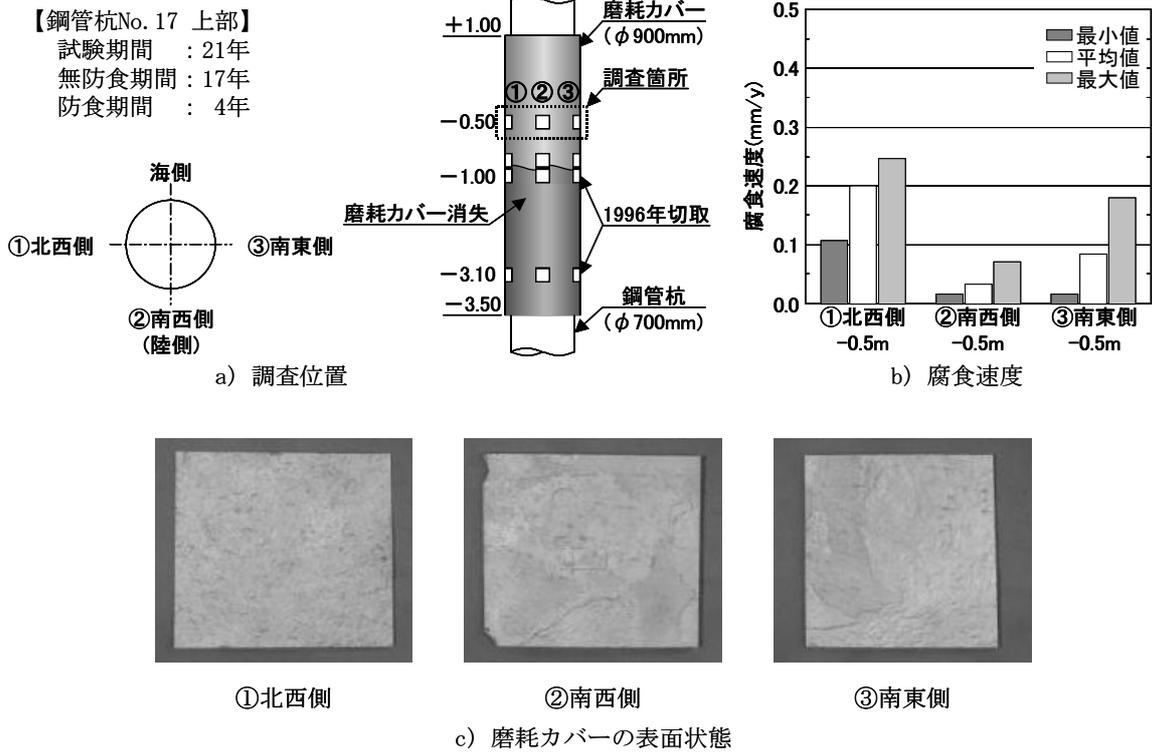
図-3.28 鋼管杭 No. 17 上部, 水深 : -0.5m (2 回目調査 : 2004 年 6 月)

はじめに鋼管杭 No. 17 について述べる。1 回目の試験(13 年経過時)まで、この鋼管杭は無防食状態であった。鋼管杭 No. 17 の腐食速度は、水深-1.0m よりも-3.1m の方が大きく、一般に言われている海水環境における腐食速度(約 0.1mm/y) の 3 倍近い値になっていた。また貫通孔も 2 ヶ所で認められ、流砂による海生生物の除去作用の影響をかなり受けていたものと考えられる。2 回目の試験(21 年経過時)では、既に磨耗カバー下部の約半分がなくなり、水深

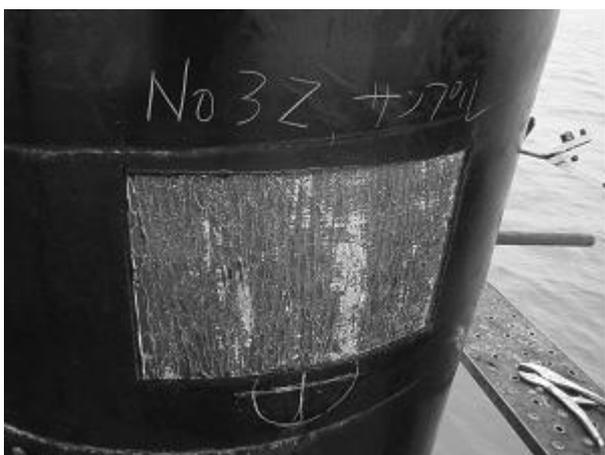
写真-3.4 ポリエチレンライニング下の鋼材表面 (鋼管杭 No. 32) (写真-B.8 参照)

20年経過した時点において、ポリエチレンライニングの一部を剥がして鋼材表面の素地を観察した。ポリエチレンライニングは鋼材表面に強固に付着していた。また写真-3.4に示すように鋼材表面に錆の発生は認められなかった。なお、観察後は剥離部を超音波溶着法にて補修した。

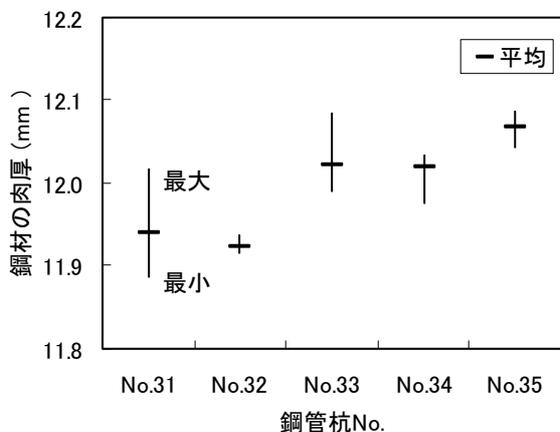
図-3.39 各鋼管杭の肉厚の最大値, 最小値, 平均値

測定結果を図-3.39 に示す。サンプル採取鋼材表面に錆は認められず、板厚の公差 (+規定せず, -0.8mm) を考慮すると、ほとんど腐食は生じていないものと考えられる。

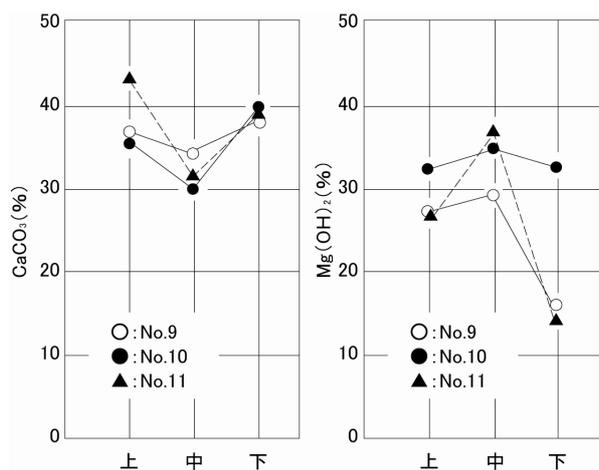
図-3.42 各鋼管杭の電着物の採取位置と CaCO₃、Mg(OH)₂ の関係

電着物の主成分である CaCO₃、Mg(OH)₂ と電着物の採取位置との関係を図-3.42 に示す。図-3.42 に示すように CaCO₃ は海面近傍と海底近傍で多く、中央部で少ない。Mg(OH)₂ は CaCO₃ と逆に海面近傍と海底近傍で少なく、中央部において多い。これは海面近傍、中央部および海底近傍において電位分布が異なり中央部の電流密度が大きく、海面近傍と海底近傍では電流密度が小さくなったためと思われる。したがって、電着層の組成を均一に保つためには電位分布が均等になるように電極の配置や個数を調整することが必要である。

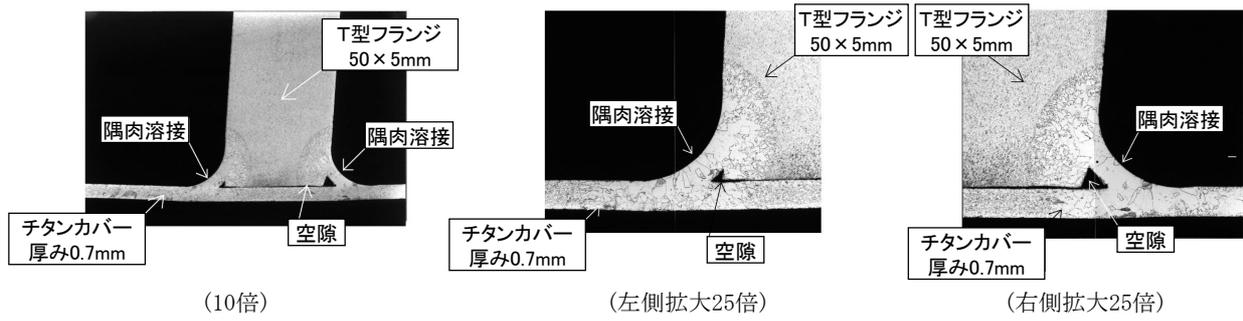
写真-3.10 チタンカバーとT型フランジを隅肉溶接した部分の断面写真

溶接部の表面に汚れは認められたが、形状は滑らかで、変形および腐食による変色等は見られなかった。溶接部の形状をさらに詳細に調べるため、顕微鏡を用いて観察した。図-3.46のA部の断面写真を写真-3.10に、B部を写真-3.11に示す。A部、B部ともに溶接部の形状は滑らかであり、溶接の異状は認められなかった。

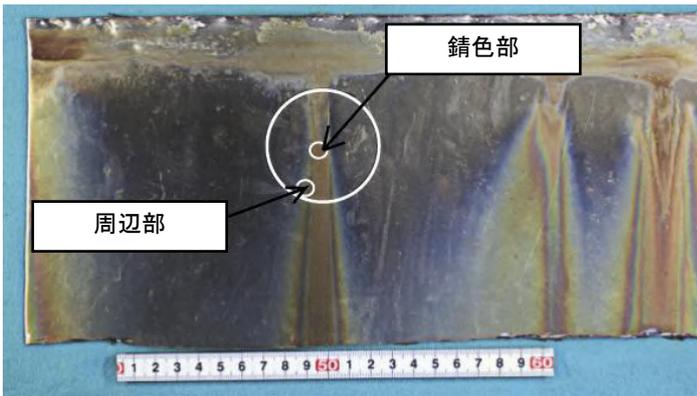
写真-B.14 チタンカバー表面の汚れの様子 (写真-3.12 参照)

錆色部では、図-3.47に見られるようにチタンの他に鉄が検出された。一方、周辺部では図-3.48のように、チタンのピークは錆色部と同等であるが、鉄のピークは錆色部に比べて小さいものとなった。したがって汚れの中には鉄が多く含まれているものと考えられる。以上の結果より、チタンカバー表面の汚れは、チタンそのものの腐食ではなく、仮設金物跡などの鋼材の腐食による流れ錆と推測される。
