TECHNICAL NOTE
OF
THE PORT AND AIRPORT RESEARCH INSTITUTE

No. 1157 June 2007

2006年ジャワ島津波の現地被害調査報告

Report of Field Survey on 2006 Java Tsunami

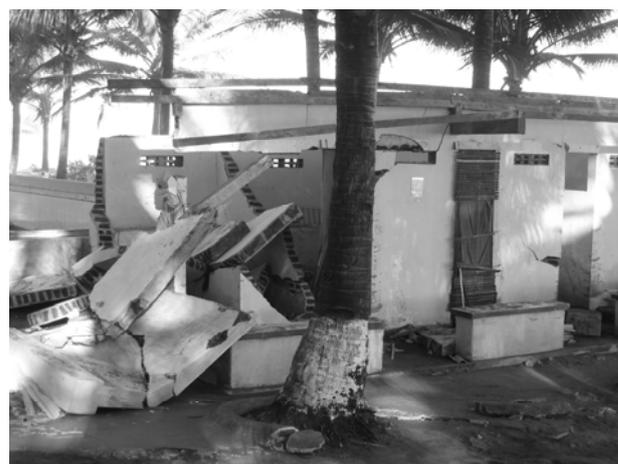
砂丘の頂上部（地盤高3.8m）で浸水深は2.8mあった。写真-1のとおり、砂丘の頂上部に建設されていたコンクリート構造のプールや休憩施設は破壊されていた。屋根を持たない構造の施設が多かったためかもしれないが、壁面が根元付近から押し倒されたような壊れ方が数多く見られた。調査地点周辺に漁業用ボート等は無く、津波力か、あるいは倒壊した他施設の瓦礫の漂流・衝突が、破壊の要因と考えられる。

写真-1 破壊された海浜公園の施設
(ビナンガン郡ウィダラペイ・ウェタン村)

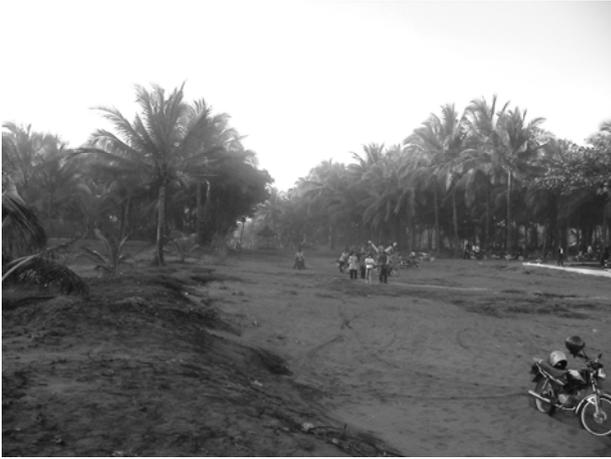
調査地点は海浜公園として整備されている砂丘であり、断面地形は付録C図-C.3のとおりである。汀線から180mの位置に頂上部を持つ、高さ3.8mの砂丘が存在する。汀線より100m程度陸側からは樹木が生えているが、写真-1のように、樹木の合間にプールや休憩施設が整備されている。海岸や海浜公園の施設にアクセスしやすいよう、写真-2のとおり、砂丘の一部分を掘り下げて道路が作られている。

写真-2 海浜公園利用者のためにアクセス道路
(ビナンガン郡ウィダラペイ・ウェタン村)

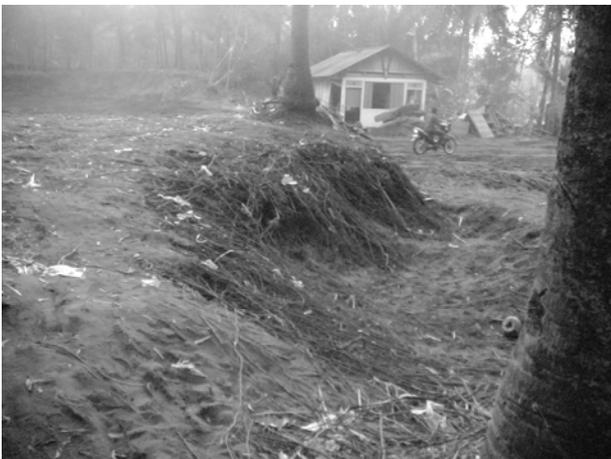
写真-3は砂丘頂上部から少し内陸寄りの下り斜面で撮影された写真である。樹木の根元の内陸側（写真では右側）が洗掘されている。洗掘地点の奥に見える坂道は写真-2で紹介したアクセス道路である。津波は掘り下げられたアクセス道路へ流入し、砂丘背面の急な下り勾配で流速を増大させて、アクセス道路側面に位置する写真-3のような地点を洗掘したと考えられる。

写真-3 砂丘背面に位置する樹木根元の洗掘
(ビナンガン郡ウィダラペイ・ウェタン村)

また、津波が来襲した時、写真-3に写っている木造家屋の中に入ったと言う方からも話を聞くことができた。木造家屋の中に流入した津波は、椅子に座っていたその方を椅子ごと流す程度の勢いがあったようである。

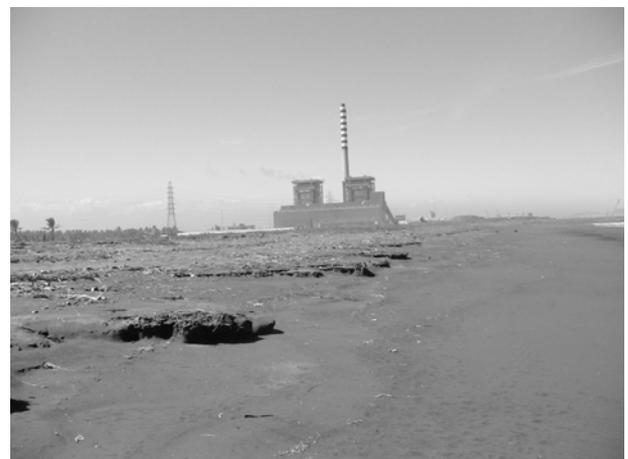
写真-4は砂丘の頂上部から、海岸線に平行な方向を撮影した写真である。断面地形の計測結果が示すように平坦な地形である。

人家の横に作られた田畑(汀線から250m内陸側)には、船舶から流出したと思われる油脂が広がっていた。これらの田畑は、写真-4に示されたような砂丘背後の平坦な荒地と直結しているため、容易に津波が流入すると考えられる。

なお、暴風浪時の侵食とも考えられるが、写真-4のとおり、砂丘の前面に20cm程度の侵食の跡を見つけた。津波による侵食の跡かもしれない。

写真-4 海岸線沿いの平坦な地形、右手側が海
(ケスギハン郡メガンティ村)

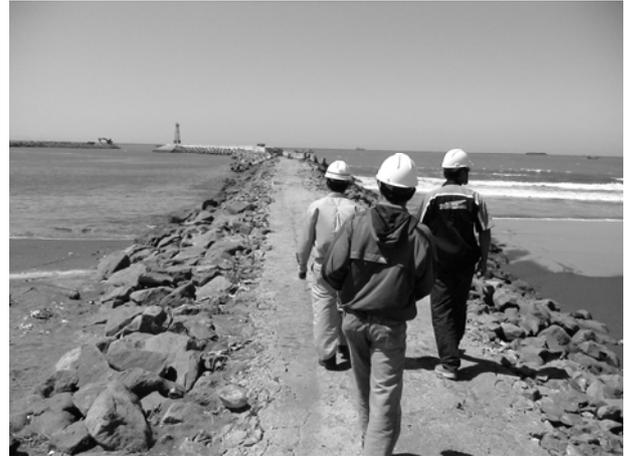
一方チラチャップ漁港は、外洋に面した掘り込み式の漁港である。現在、写真-5のとおり2基の防波堤を建設中であり、海に向かって右側の防波堤先端部が一部完成した段階である。防波堤の天端高は、完成後でCDL+5.3mであるが、建設中の現段階でCDL+3.3mである。工事中の2基の防波堤で囲まれた区域は現在砂浜であり、この砂浜の断面地形は付録C図-C.1のとおりである。

写真-5 建設中のチラチャップ漁港
(チラチャップ・セラタン郡)

チラチャップ漁港の建設事務所で行った聞き取り調査によると、港の右側から津波は来襲し、建設中の防波堤を越流したようである。また地震の揺れが小さかったため、建設作業を中止して陸地に避難することを行わなかった作業員がいたそうである。防波堤に目立った損傷は見られなかった。

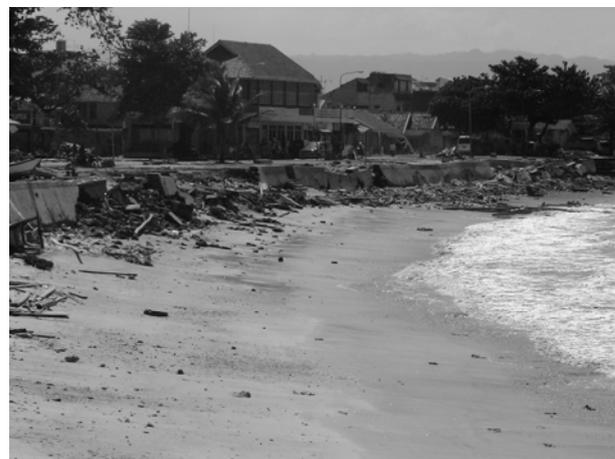
トンボロの東側では、写真-6のとおり護岸の破壊が見られた。他方トンボロの西側では、写真-7のような砂浜の侵食が見られた。また西側では、汀線から100m以内の最も海岸に近い地域に建てられた木造建造物が写真-8のように全壊していた。トンボロの両側に共通して、写真-

写真-6 護岸の破壊（パンガンダラン村東海岸）

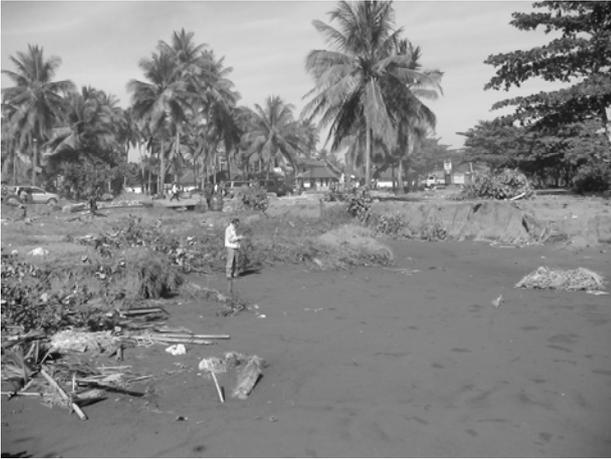
写真-7 砂浜の侵食 (パンガンダラン村西海岸)

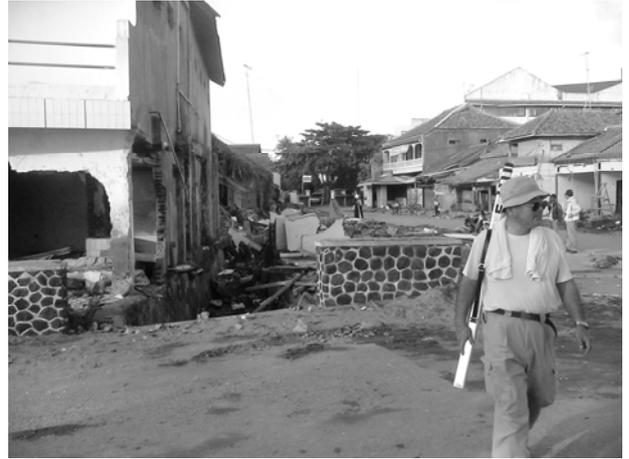
ただし、構造物の被害は比較的限定されたゾーンに発生していた。写真-10は図-C.7に示す測線に対応した写真である。汀線から50m程度内陸側には、海岸線に沿って村の中心となる道路が走っている。この道路に面した第一線の構造物は、写真中にもあるように、コンクリート構造であるにも関わらず壁面の破壊が起こっている。また、海岸にアクセスするよう海岸線に直交した道路に沿い、家屋が破壊されている。汀線から110m内陸において、1.9mの浸水深がある。けれども第一線の構造物の背後に位置し、海岸にアクセスする道路に面していない家屋は、被害が軽微であった。

写真-10 海岸にアクセスする道路沿いの津波被害
(パンガンダラン村西海岸)

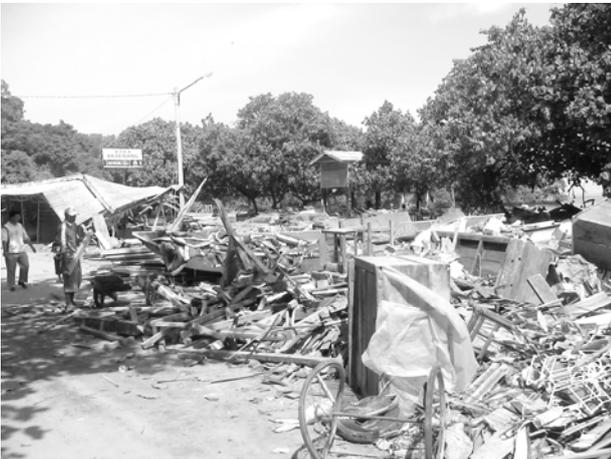
写真-8 木造建築物の倒壊 (パンガンダラン村西海岸)

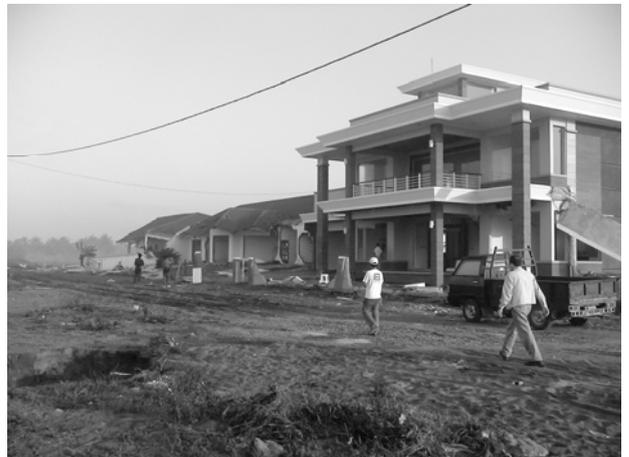
ところで津波痕跡高さや断面地形の測定は実施しなかったが、トンボロ周辺の津波被害状況として、写真-11を参照していただきたい。写真-11は、トンボロの付け根（ジャワ島と接続する地点）の西側に位置する、パンジャン村（およそ南緯7° 41' 25"、東経108° 38' 45"）で撮影されたものである。

コンクリート構造の家屋の1階部分は、壁面が打ち抜かれている。1階の天井部分も津波により損壊している。ただし、写真中の右の建物のとおり、2階は窓ガラスも無事であった。トンボロの本体とは異なり、撮影地点付近には船舶・ボートは停泊しておらず、津波力それ自身が家屋を損壊したと思われる。

写真-11 1階部分の壁面が破壊されたコンクリート建造物
(パナンジャン村, トンボロの西側付け根)

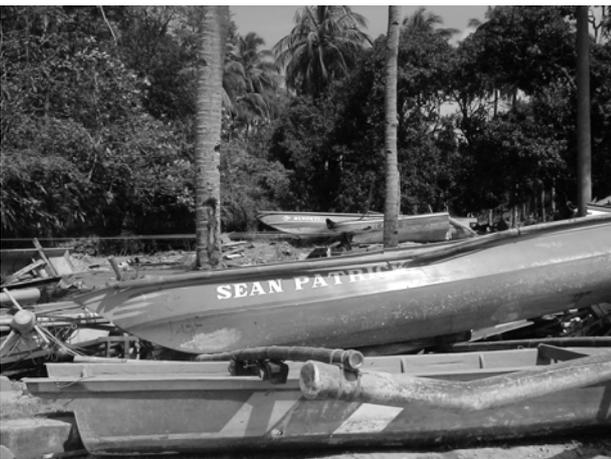
9のとおり漁業用ボートが漂着していた。このような漂流した漁業用ボートの衝突が、構造物の損壊を拡大させたと考えられる。

写真-9 漁業用ボートの漂着 (パンガンダラン村東海岸)

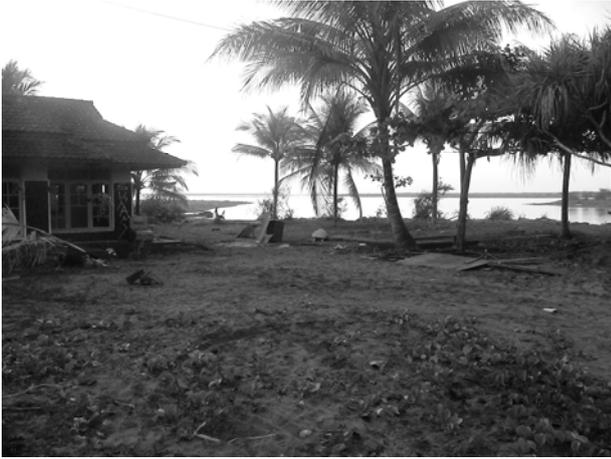
調査地点の断面地形は付録C図-C.8にあるとおりである。写真-12にも示すとおり、汀線から30mと離れていない木造家屋で津波の痕跡高を測定した。この木造家屋の前面には、ラグーンと砂洲（あるいは細長く伸びた砂丘）が広がっていた。

木造家屋の構造には損壊が見られなかった。窓ガラスが破壊され、室内が浸水していた。調査地点の周辺では汀線近くに居住している方が少ない。

写真-12 ラグーンと砂洲の背後に位置する木造家屋
(パンガンダラン郡スカルシック村)

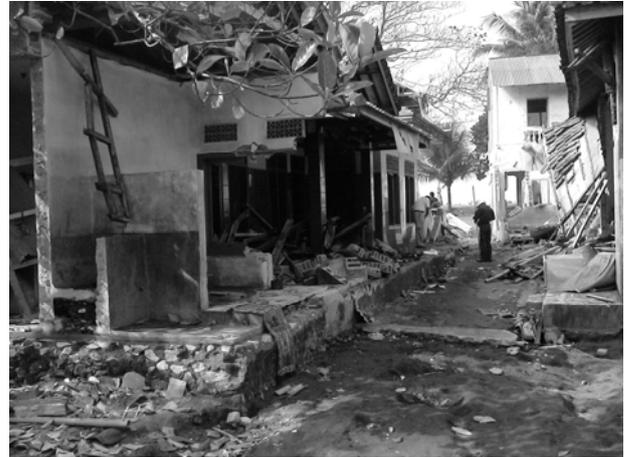
岬の東側では汀線から115m内陸側の砂丘頂上部で浸水深が1.25m、また岬の西側では汀線から90m内陸側の砂丘背後で浸水深が1mある。特に写真-13のとおり、砂丘背後に居住区域が集中していた岬の西側では、家屋に大きな被害が発生した。海岸に出られる家屋の間の細い路地が津波の侵入路となり、この侵入路に面した壁面から損壊が生じた様子が見て取れる。(1)項のウィダラパイ・ウェタン村と同様、砂丘背後の下り勾配で津波が勢いを増したことも、被害拡大の一要因となった。

写真-13 砂丘背後で津波被害を受けた家屋、海岸に通じる細い路地に面す (パリギ郡チリアン村、岬の西側)

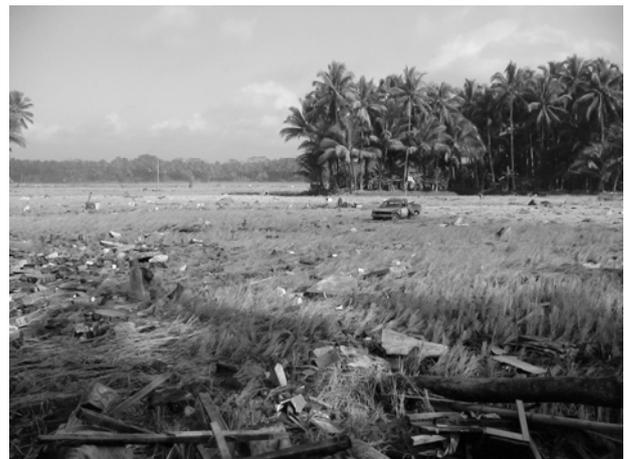
聞き取り調査によると、写真-14のとおり、汀線から40m離れた砂丘の頂上部に駐車されていた普通自家用車

は、汀線から130m内陸側の水田まで運ばれた。砂丘背後の低地に作られた水田には、津波によって運ばれたと思われる瓦礫が漂着していた。

写真-14 砂丘背後の低地に漂着した自動車や瓦礫
(パリギ郡チリアン村、岬の西側)

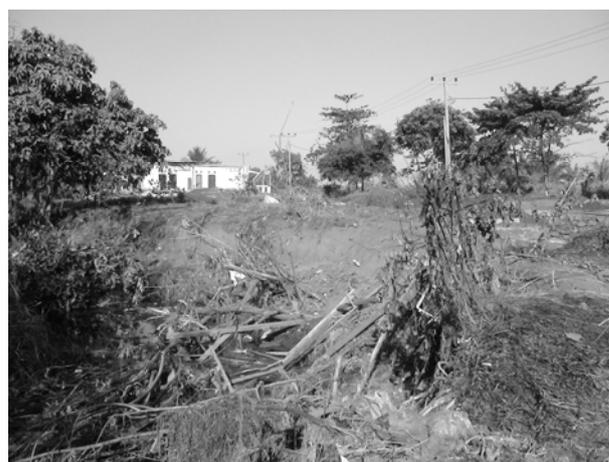
地点①において、海岸線沿いの道路から内陸側に入って上述した水路を渡ると集落があるが、この集落ではコンクリート構造の家屋も全壊するほどの大きな津波被害が見られた。集落の海側前面に流れる水路には、写真-15のとおり倒木や泥が堆積している。

写真-15 砂丘背後の水路に溜まった倒木
(チカロン郡チマヌク村，地点①)

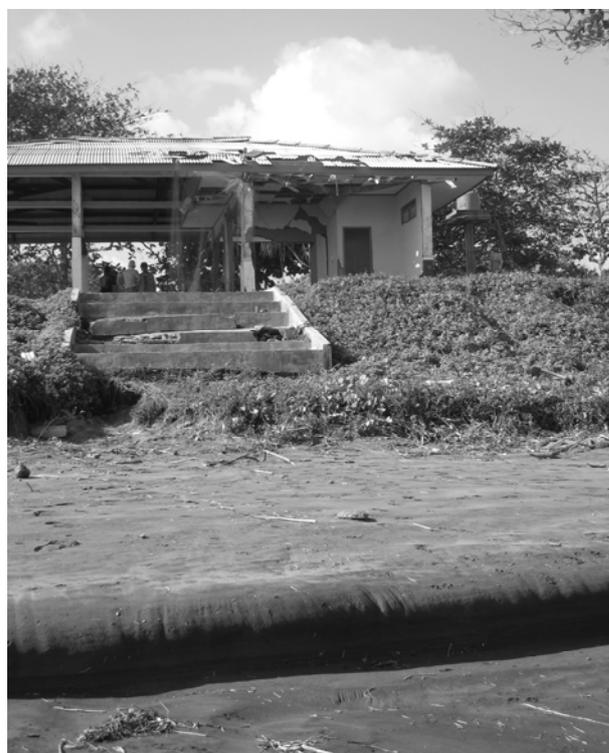
写真-16 コンクリート構造の家屋の壁面が破壊
(チカロン郡チマヌク村，地点②)

第1の要因は、チマヌク村周辺では津波の高さが8mと高かったため、津波が十分な破壊力を維持したまま砂丘を越流し、砂丘背後の集落まで到達したことである。砂丘背後の下り斜面で津波の勢いが増大した可能性もある。**写真-16**は地点②において撮影されたものであるが、砂丘頂上部に位置するコンクリート構造の家屋の壁面が打ち抜かれている。撮影地点周辺には漁業用ボートがあり、漂流した漁業用ボートの衝突による破壊と推定されるが、砂丘頂上部においても、津波の勢いが相当程度あったことをうかがわせる。

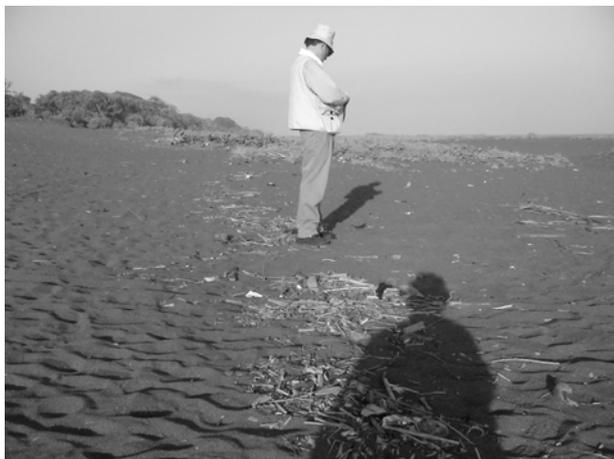
写真-17 砂丘前面に1列に並んだ津波漂着物
(チカロン郡マンダラジャヤ村)

写真-17に示すとおり、汀線から80m内陸側に、津波によって漂着したと思われる小枝が1列に並んでいた。

津波の高さは3.6mと決して低くないけれども、高さ5mの砂丘が存在していたため、汀線から80mの位置までしか

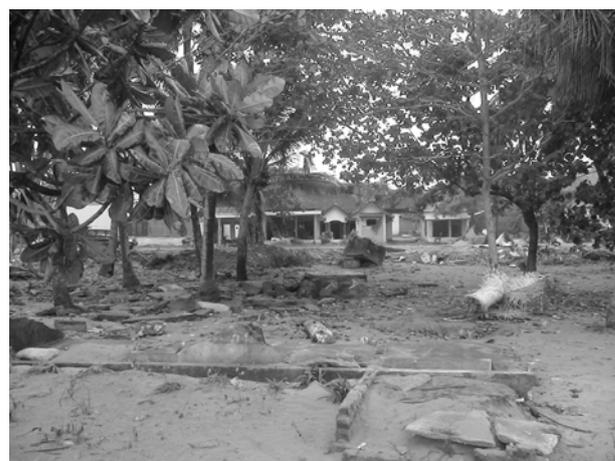
写真-18 基礎のみを残して全壊した家屋
(チパトゥジャ郡パサングラハン村)

写真-18は海側から内陸側に向かって撮影した写真である。奥に見える家屋より海側（写真手前）にあったと思われる家屋はほぼ全壊しており、家屋の基礎を残すのみである。奥に見える家屋において、90cmの浸水深を観測した。

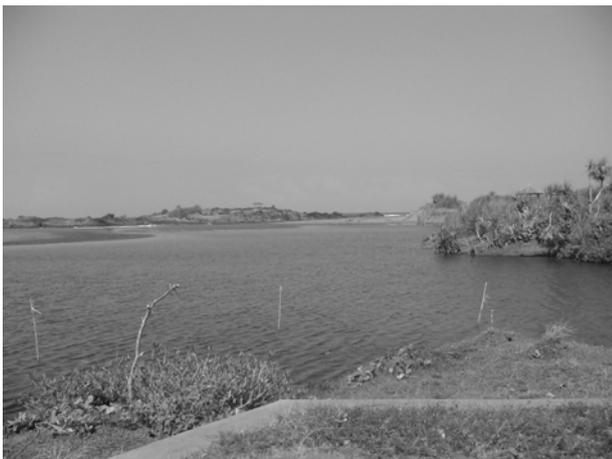
写真-19 海辺の見晴台と公園
(チバロン郡カルヤムティ村)

目撃者の証言によると、公園前面の海岸線に広がる砂

丘の途中（地盤高さ2.5m）まで、津波が遡上したようである。津波が砂丘を越流することはなく、汀線よりかなり内陸側に位置する集落にも津波被害は見られなかった。

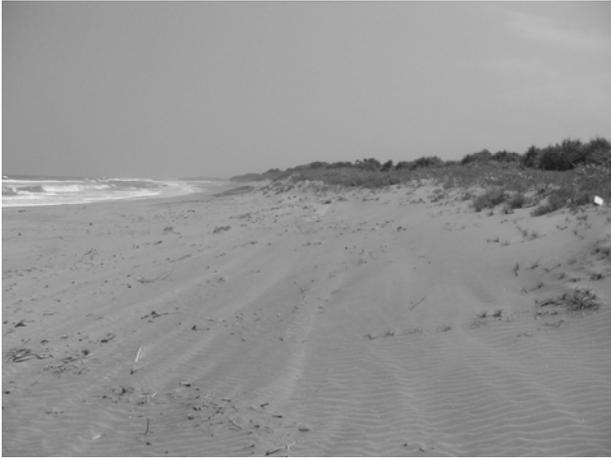
チクレット村とチガドック村の2地点においては、津波被害がほとんど見られなかった。写真-20に示すとおり、チクレット村では地盤高さ3.5m、チガドック村では地盤高さ5.1mの砂丘が海岸線に沿って広がり、津波はこれらの砂丘を越流しなかったからである。

写真-20 海岸線に沿って広がる砂丘
(チクレット郡チガドッグ村)
