No. 1165

September 2007

2005年福岡県西方沖の地震による港湾施設被害報告

Damage to Port Facilities by the 2005 West Off Fukuoka Prefecture Earthquake

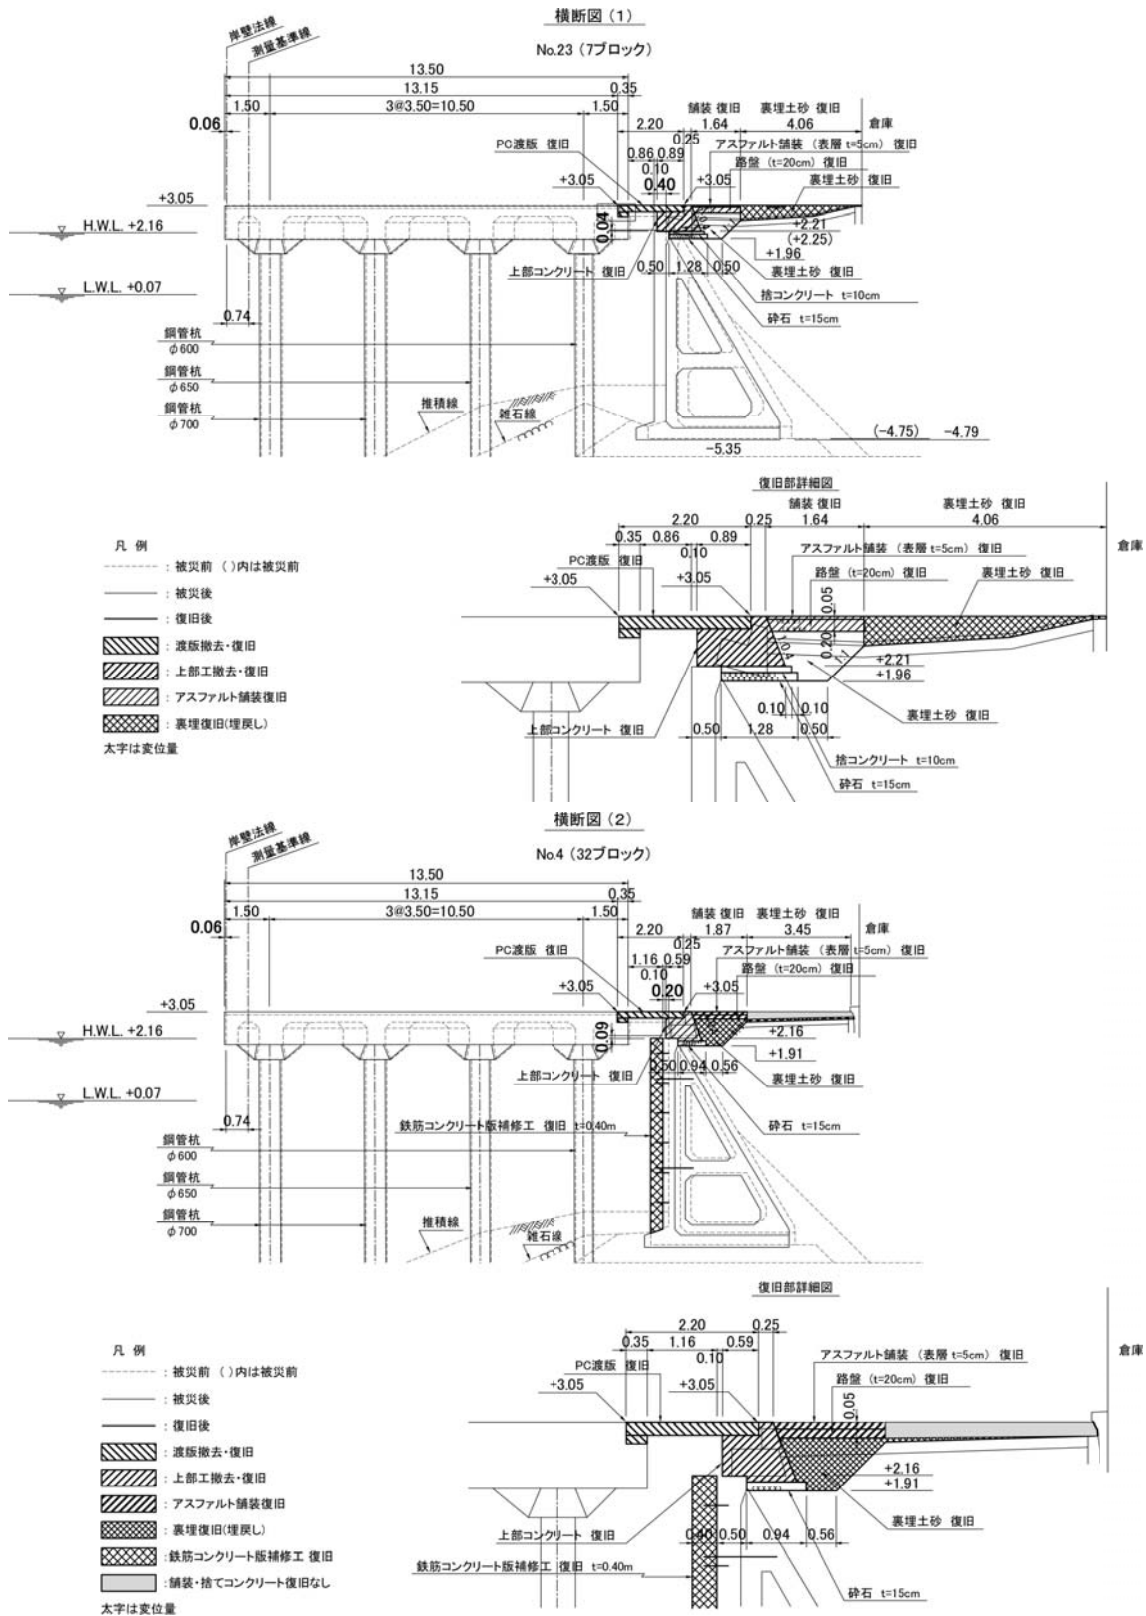
図-4.2.5 須崎埠頭-11m 栈橋の被災・復旧横断面

図-4.2.3および図-4.2.4から分かるように被災延長は479.9mであり、北側の一部を除いてほぼ施設全長にわたり被害が確認された。被災形態は図-4.2.5に示すように土留め部のL型擁壁の前方への変位、ならびに土留め部上部工と渡版の接触部における上部工側の損傷からなる。L型擁壁の海側への変位は図-4.2.5に示す断面ではそれぞれ40cmと20cmとなっており、最大では図-4.2.3に示すように91cmとなっている。しかし、栈橋本体に関しては、一部で7cmの前方への変位が確認された他は目立った損傷は確認されていない。これは、土留め部上部工と渡版の接触部において上部工側に損傷が生じたため、L型擁壁の変位が渡版を介して栈橋に伝達されることが無かったためである。これは、土留め部上部工がある種のヒューズのような役割を果たしたと見ることもできる。1995年兵庫県南部地震の際、神戸港の高浜栈橋において、土留め部の海側への変位が渡版を介して栈橋本体に伝達され、栈橋の杭に損傷が生じた状況⁵⁾とは対照的である。なお、土留め部上部工と渡版の接触部における上部工側の損傷については写真-4.2.2および写真-4.2.4で確認す

ることができる。また、土留め部に関する詳細な調査結果によると、図-4.2.4に示すように10カ所でL型ブロック間の目地の開きおよび裏埋の流出が確認されており(写真-4.2.3左参照)、さらに、L型ブロック本体の貫通クラックも2カ所で確認された(写真-4.2.3右参照)。

復旧は図-4.2.3~図-4.2.5に示すように被災延長全線に渡って渡版の撤去・復旧、上部工の撤去・復旧、アスファルト舗装復旧、裏埋復旧(埋戻し)が行われた。また、L型ブロック間の目地の開きが見られた箇所では防砂目地版による復旧が、L型ブロック本体の貫通クラックが見られた箇所では鉄筋コンクリート版による復旧(図-4.2.5下)がそれぞれ行われた。

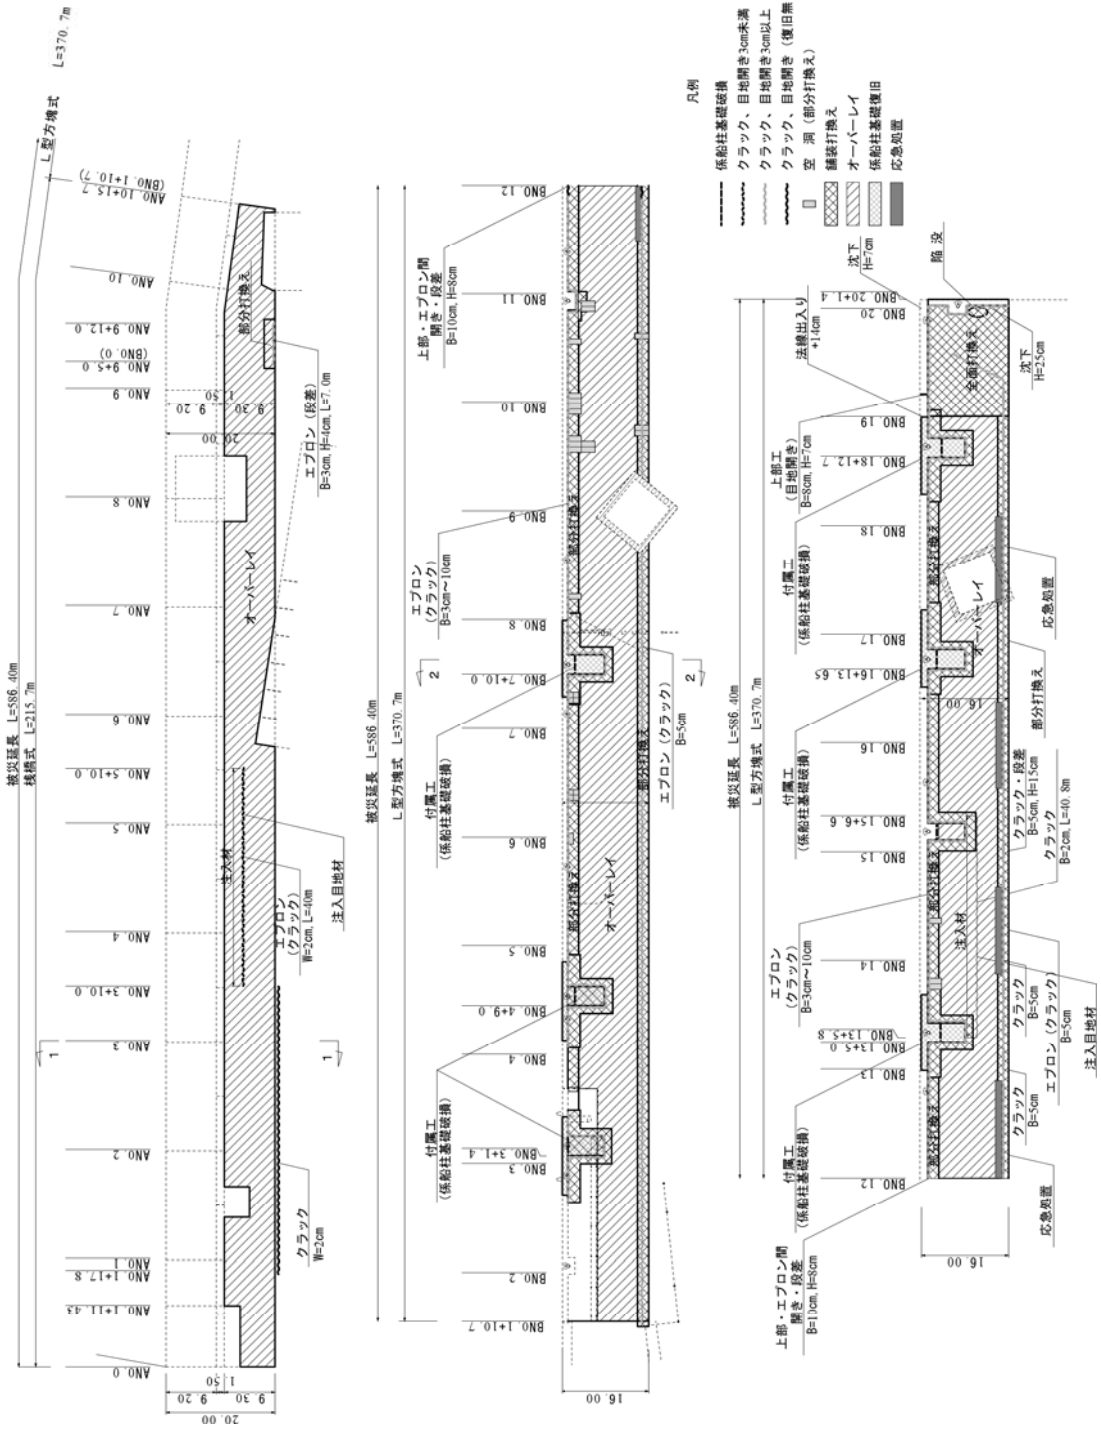
図-4.3.3 中央埠頭西側-10m 岸壁・栈橋の被災・復旧平面図

図-4.3.3と**図-4.3.4**から分かるように、栈橋部では栈橋本体の被災はないが、背後のエプロン全体に沈下が生じている。L型ブロック部では、やはりエプロン全体に沈下が発生しているほか、エプロンの最背面にクラックならびに段差が発生している（**写真-4.3.2**）。また係船柱基礎が7カ所で破損した。地震後の詳細な調査によると、**図-4.3.5**に示すように20カ所以上でL型ブロック間の目地の開きと裏埋の流出が生じている。本施設では法線の海側への変位は確認されていない。ただし、**図-4.3.3**ではNo.19付近に法線の出入りが認められるので、法線の海側への変位がある程度生じていた可能性が考えられる。

復旧は、L型ブロック間の目地の開きが見られた箇所では防砂目地板による復旧が実施された。また、エプロン全体にわたるオーバーレイと一部舗装の打換えが行われた。係船柱は基礎を撤去して復旧した。

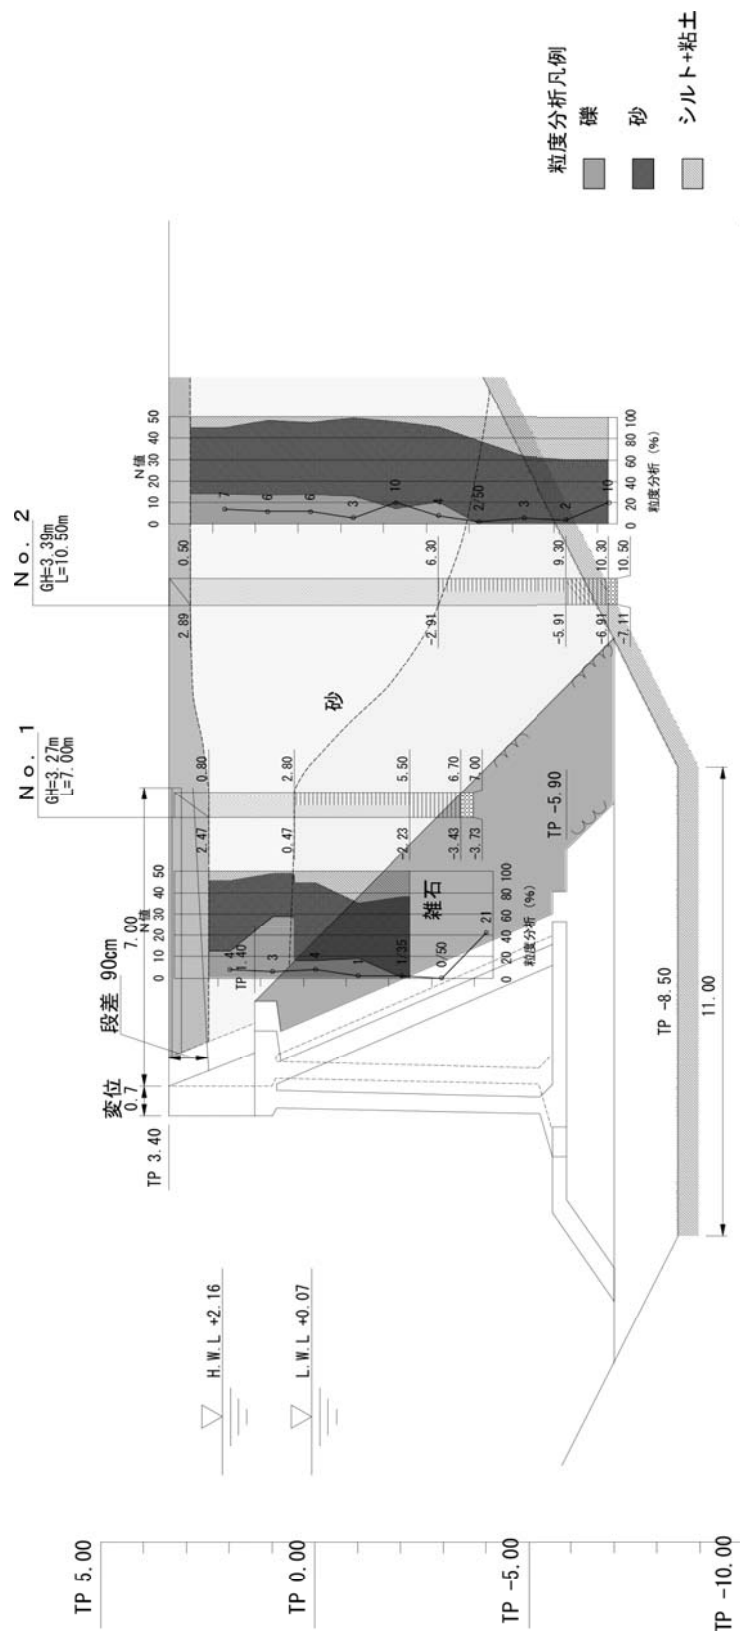
図-4.3.8 中央埠頭北側-5.5m 岸壁の被災状況断面図

本施設は、構造的には比較的一様であるにも関わらず、被災程度が岸壁法線に沿って大きく変動していることが、本施設の被害の大きな特徴である。最も被災程度が大きいのは岸壁の南西端から124mほどのところであり、ここでは岸壁法線の海側への変位量は約160cmとなっている。また、エプロンの沈下量もほぼ同じ位置で最大値を示しており、そこでの沈下量は130cm程度となっている（**表-4.3.1**）。本施設の被災程度が岸壁法線に沿って大きく変動していることは**写真-4.3.5**～**写真-4.3.15**でも確認することができる。上部工とエプロン部の段差は全区間にわたって生じている。本施設ではL型ブロック間の目地開きに着目した水中における詳細な調査が行われており、その結果が**表-4.3.2**、**表-4.3.3**にまとめられている。この結果から分かるように、30mm以上の目地の開きは岸壁全体に確認されており、裏埋の流出（吸い出し）は南西部・北東部の岸壁端部を中心に40カ所以上で発生している。

本施設の背後地盤では、被災後の調査で、明瞭な液状化の痕跡が確認されている（**写真-4.3.4**）。本施設では、被災後にボーリング調査が実施されている。調査位置は**図-4.3.1**に記している。**図-4.3.8**に地層推定断面図、**図-4.3.9**、**図-4.3.10**にボーリング柱状図を示す。これらの結果から、本施設の背後地盤は比較的緩い（N値=2～7）砂質土を主体としていたことがわかる。

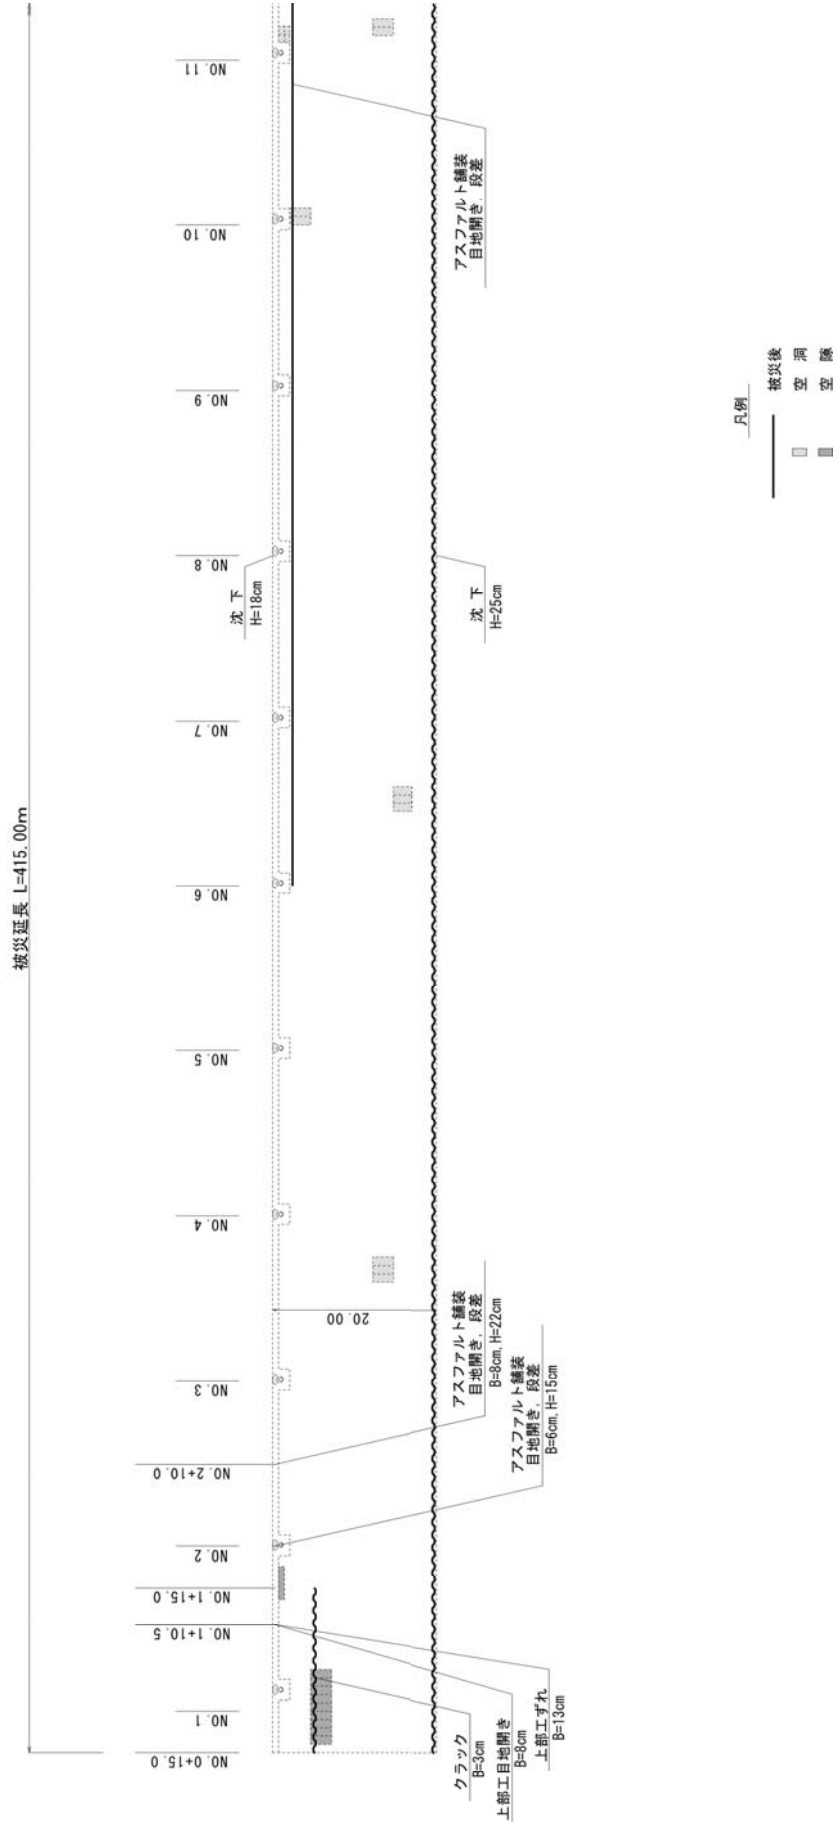
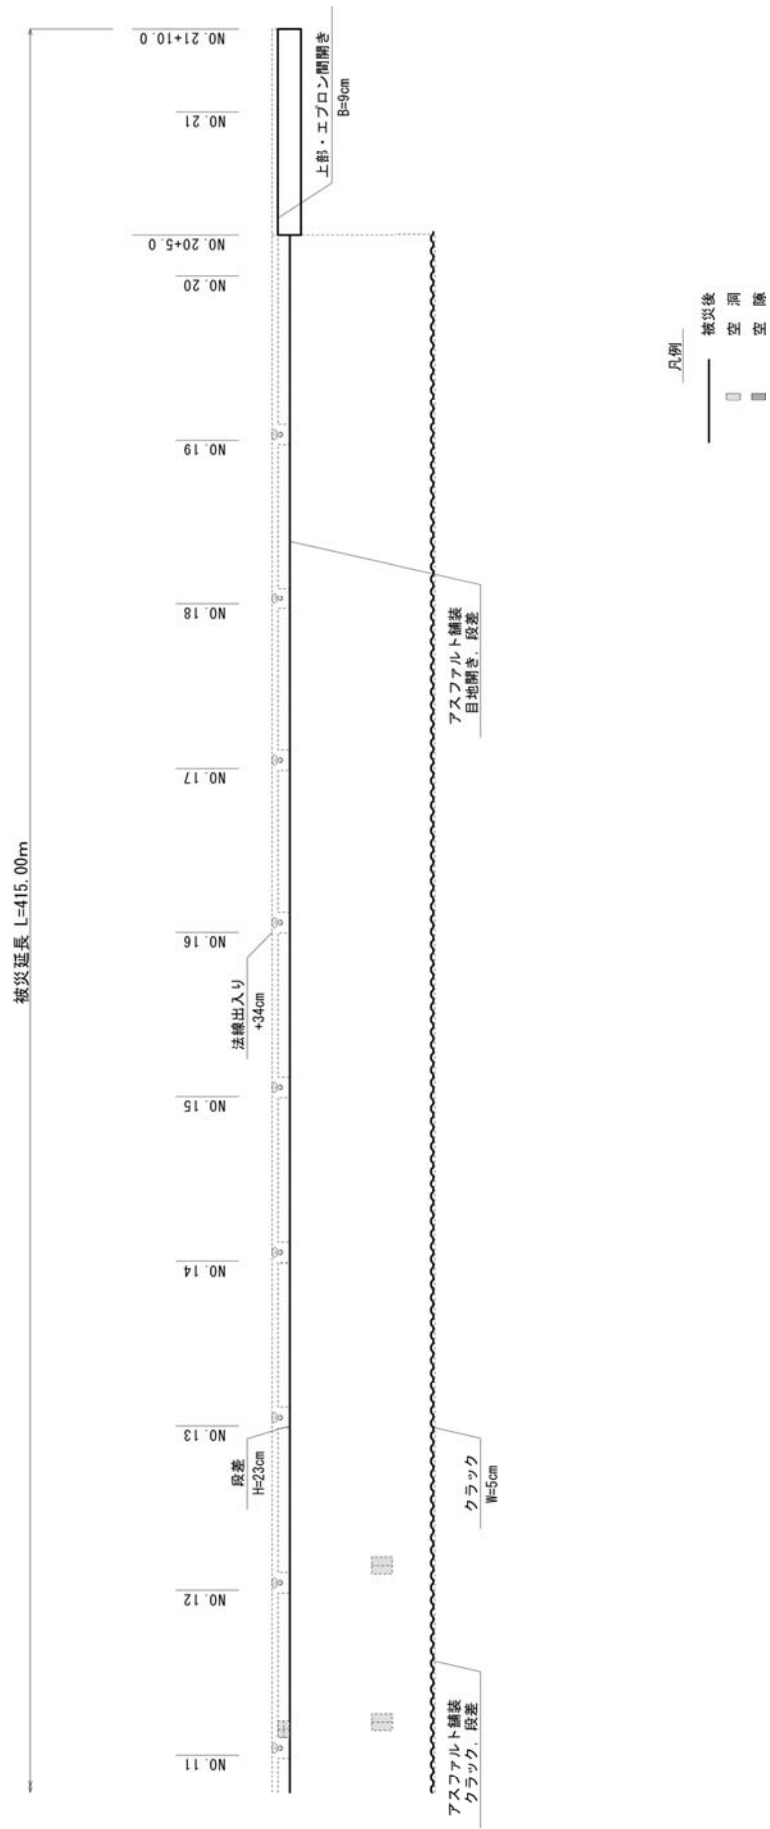
図-4.5.18および図-4.5.19からわかるように、法線の海側への変位は施設全体にわたって概ね20cm程度となっており、最大34cmとなっている。エプロンの沈下量は全体的に概ね10～20cm程度となっており最大沈下量は25cmである。土質調査は2カ所でボーリング調査が実施されている。図-4.5.22、図-4.5.23のボーリング柱状図より、裏埋め土は緩い(N値2～10程度)粗砂を主体とすることがわかる。

復旧は、図-4.5.20および図-4.5.21に示すように、エプロン部のアスファルト舗装のオーバーレイを行っている。

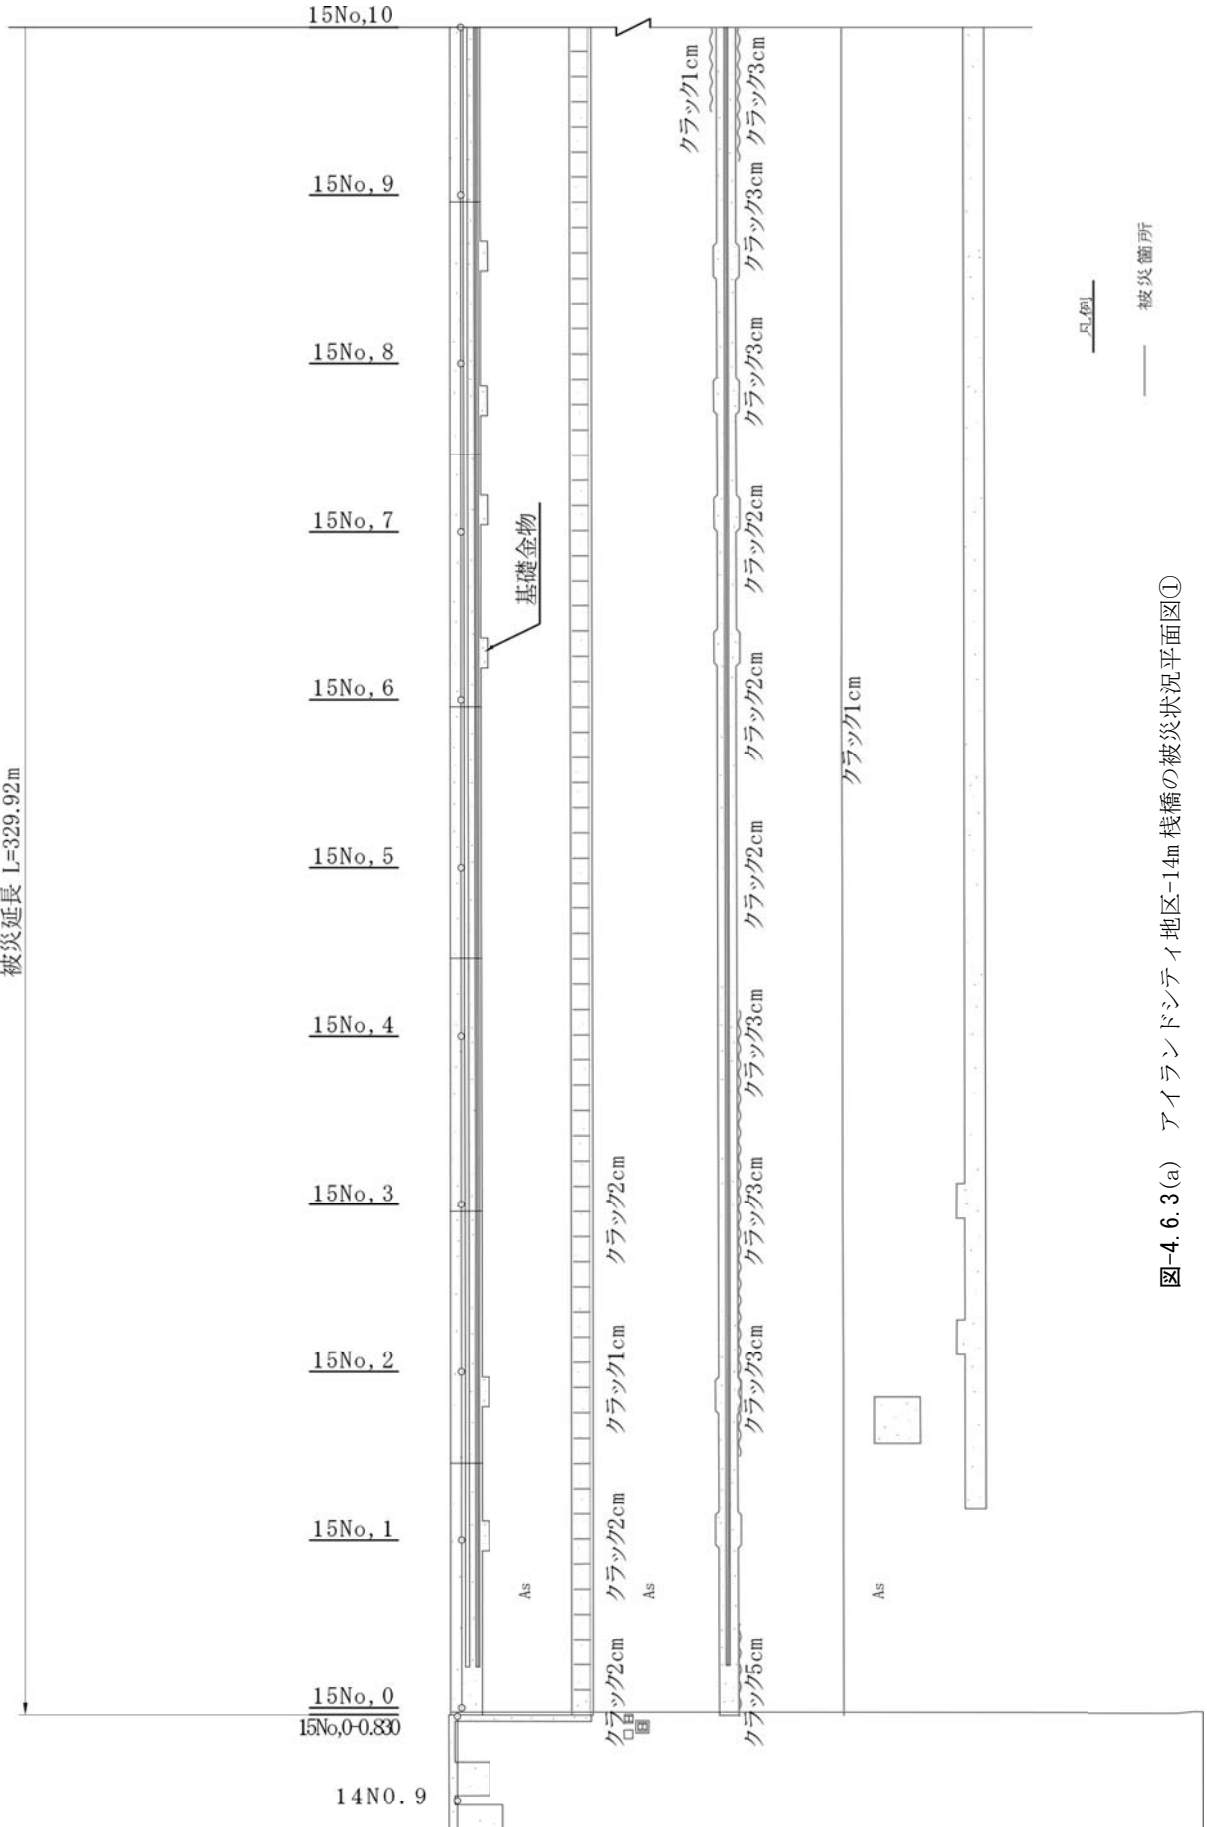
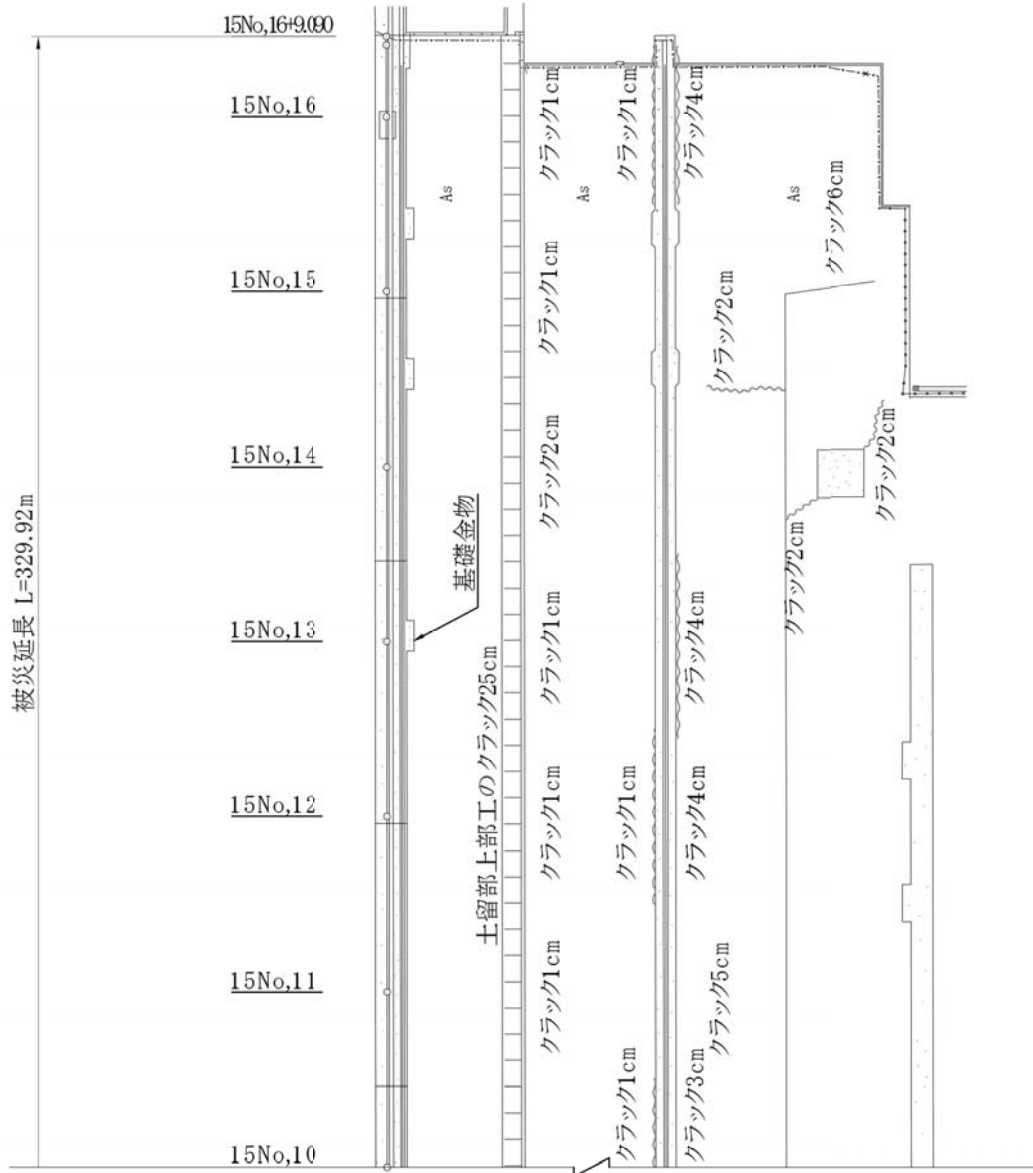
本施設では、図-4.6.5に示すように、土留め部の海側への移動に伴い、土留め部上部工と渡版の接触部において上部工側に損傷が生じ、渡版が傾斜した。また、図-4.6.3に示すように、クレーンレール（陸側）の基礎部とエプロンの境界部でクラック（幅2～5cm程度）が発生している。これらの被害は縦断方向にほぼ一様に発生しており、その延長は約330mに渡っている（図-4.6.3参照）。法線の海側への移動は、図-4.6.4に示すように、最大で3.0cmとなっている。エプロン部の沈下については、図-4.6.4に示すように、全体的に10～20cm程度発生（最大21.3cm）しており、クレーンレール基礎部にそれほど顕著な沈下等の変状がみられないことから、その接合部で段差が発生している。段差の大きさは10cm前後で最大15cmとなっている。

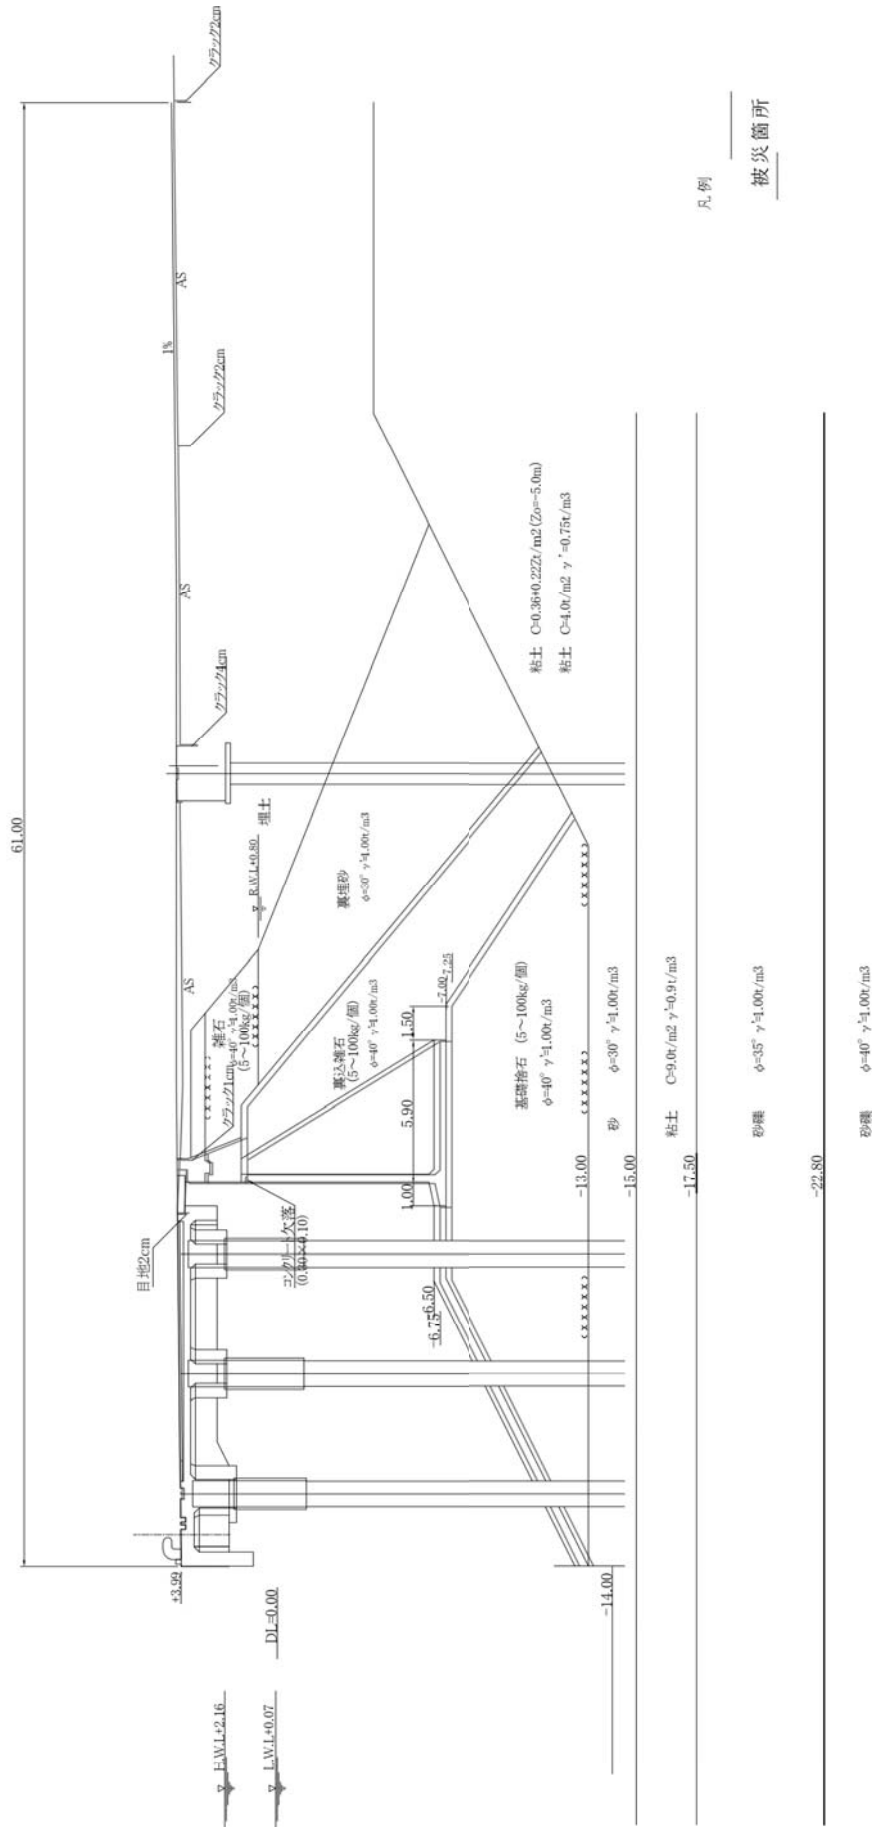
図-4.6.5 アイランドシティ地区-14m 栈橋の被災状況断面図

側に損傷が生じ、土留め部の変位が100%栈橋本体に伝達されることが無かったためであると考えられる。

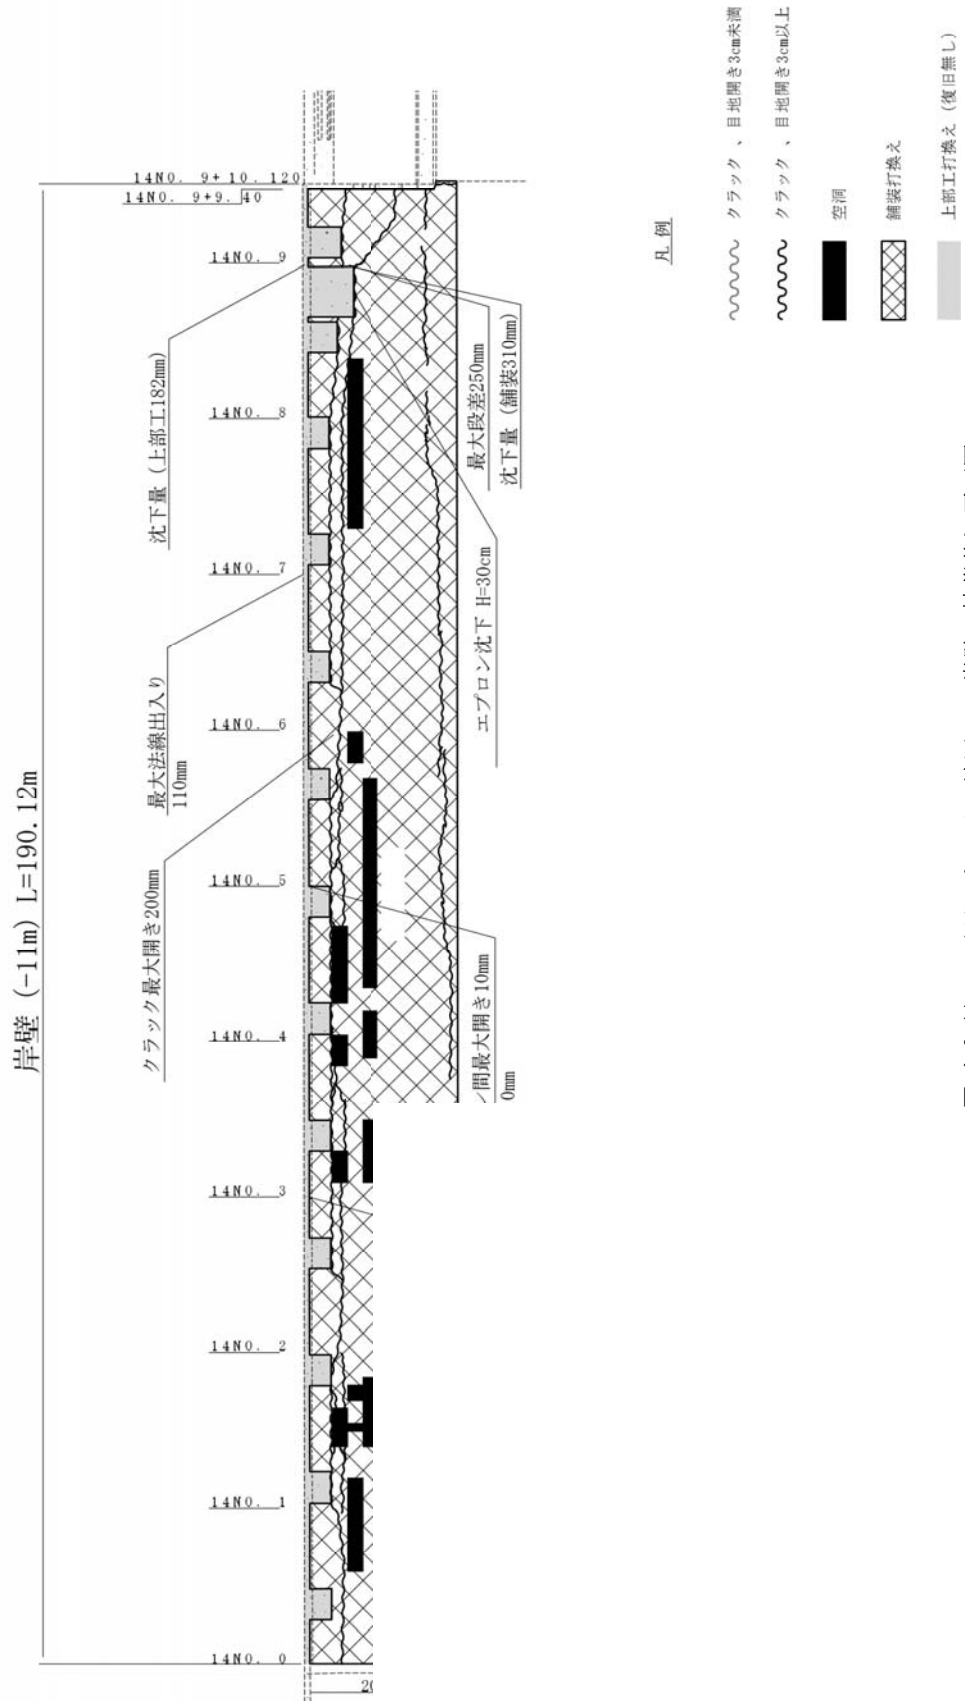
図-4.6.11 アイランドシティ地区-11m 岸壁の被災状況平面図

本施設では岸壁法線の海側への移動が生じており、これに伴い、ケーソンと裏込石の境界部において、岸壁法線と平行にクラックが生じている。またエプロンでは沈下が生じている。ケーソンの海側への変位は最大で11cm程度、ケーソンと裏込石の境界部におけるクラックは最大で20cm程度、エプロンの沈下量は最大で30cm程度である。
