No. 1186 December 2008

韓国泰安沖油流出事故に関する現地調査報告

独立行政法人 港湾空港技術研究所

Oil Spill Incident at Taean in South Korea

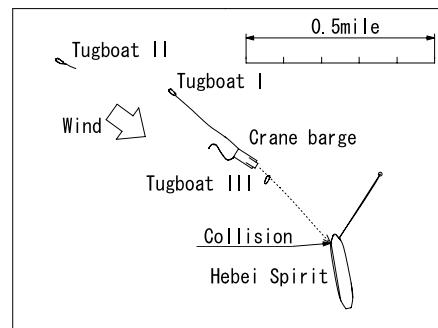
図-3 Hebei Spiritとクレーンバージの衝突

していた。5:30において方向を南西に変え、Keoyang Orient号(149,322dwt)の傍4kmを通過している。5:40頃、船団は南に向かっており、パナマックスバルカーFortune Carrierの傍4kmを通過した。その後6:30頃Hebei Spirit号の船首先800mを通過しようとしている。その際、タンカー側はアンカーチェーンを延ばしてクレーンバージとの距離を取ろうとした様である。いったんは通過したが、6:50頃クレーンバージとタグボートをつなぐ牽引索の一本が切れる。もう一隻のタグとの索は残っていたが制御できずに逸走、タンカーに衝突した。図-3はHebei Spiritの運行にあたっていた英國V.Ships社がプレスカンファレンスで示したビデオの一部を図したもので、一旦通り過ぎたクレーンバージが曳航索の破断により風下に流されHebei Spirit号に衝突したと説明している。

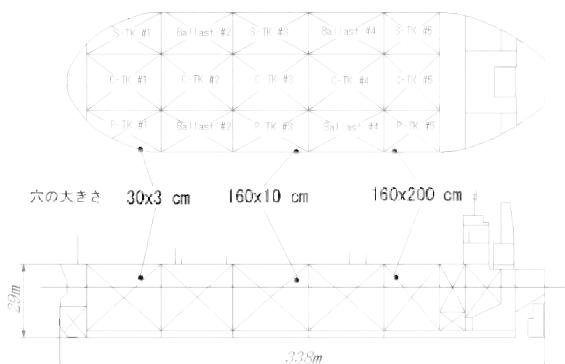
図-4 VLCC Hebei Spirit 号の構造と衝突箇所²⁾

クレーンバージとの衝突によりタンカー左舷側のタンク(1番、3番、5番)に破口、積み荷の原油が流出した(図-4)。船尾に近い5番タンクに空いた穴が一番大きく、次いで3番タンク、1番タンクの順になっている(表-1)。油の流出時間は逆に5番タンクが一番短く12月7日の12:00で止まっている。逆に破口寸法の小さい1番タンクは長時間に渡り油の漏出が続き、翌日深夜23:40頃にようやく流出が止まる。流失油量は当初10,500klと見積もられたが、後の公式発表では12,547klと報告されている。流失した油は12月7日深夜から12月8日未明に泰安郡の海岸線に漂着した。

状のもので破口の封鎖を図った。流出油が原油であり周囲に爆発の危険性があったこと、高波浪による船体の揺れなどが深刻であり接近困難で早期封鎖はできなかったことが報告されている²⁾。鉄板を用いた最終的な封鎖は3番タンクが12月11日、1番と5番タンクは12月17日であった(表-1)。事故発生後の二日間に油槽船を6隻動員しタンカーの残油の抜き取りを試みている。しかしながら気象条件が悪く抜き取り作業は行われなかった。(2)拡散処理

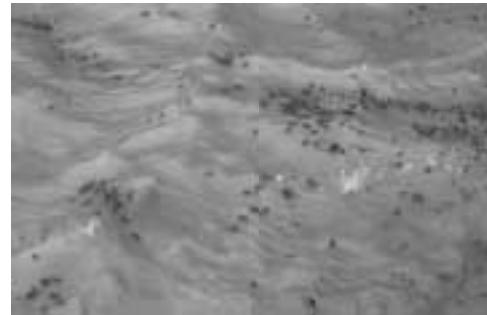
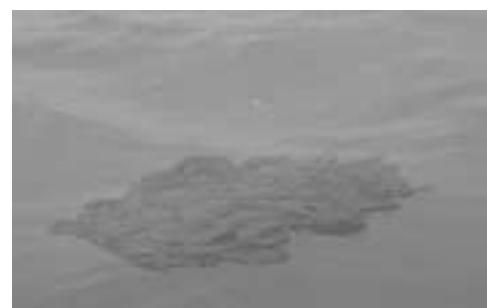
写真－13 南方海上に漂流した流出油¹⁶⁾

一部の油については、韓国西岸を南方に漂流している。全羅南道は牡蠣や海藻の生産が盛んであり日本における瀬戸内海と似ている。海藻に関しては韓国内の生産の約80%をこの海域が占めている。全羅南道の靈光郡の沖において2007年12月27日から翌年1月11日にわたって、写真－13に示す様なタールボールやマット状の風化油の漂流が認められている。回収作業には目あい2mm程度の魚網に浮きを装着した写真－14に示すような簡易なオイルブーム状の物が用いられている。当該海域では369kgの風化油が回収されたとの報告がある。海岸線にもタールボールの漂着が認められた。写真－15は莊子島の海水浴場に漂着した油の様子を示している。漂着したタールボールは気温が低い冬季であったことも幸いし硬度を保っており除去作業は比較的容易であったが、少なからず水産資源に影響が出ている。

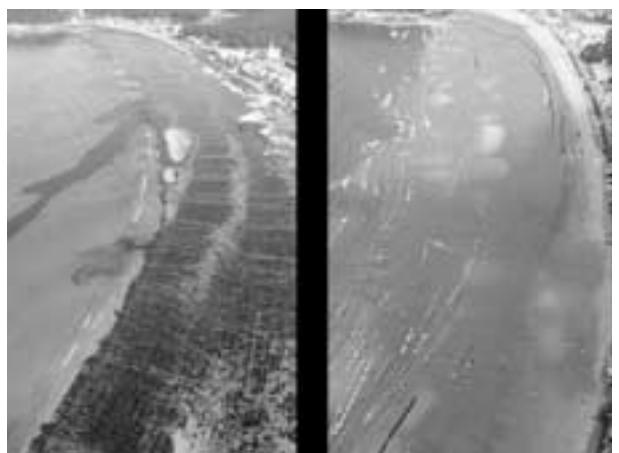
写真-24 万里浦海岸の汚染状況
(www.chosun.com)

汚染を受けた砂浜の中でもっとも被害が大きかった万里浦海岸の汚染状況を写真-24 に示す。万里浦海岸は長さ 3.5km、幅 250m、面積は 743,775m² ある。年間に訪れる人の数は約 200 万人で韓国内でも有名な海水浴場である。写真で見るよう事故 2 日後には潮間帯全域に油が広がっているが、9 日後の 12 月 16 日には遠くからの撮影では砂浜表面の大規模な油は認められず、バルク油の回収作業は一週間以内で終了したことがわかる。とはいってもこの時点でも詳細に見れば写真-25 に見るよう砂浜の表面には油が散在しており、沖からの細かい油の漂着が続いていることがわかる。その後暫くは油の除去と漂着とが繰り返されたようである。港湾空港技術研究所の調査団が訪れた 12 月 21 日の時点でも手作業による砂浜の清掃作業が継続して行われていた。

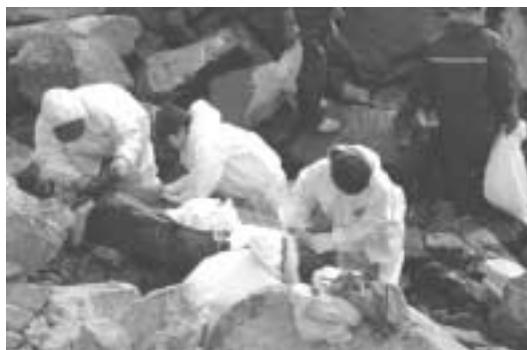
写真-26 岩場の洗浄作業 (PARI 撮影)

岩場においては油吸着マットやウエスを用いた人手による拭き取り作業が行われた(写真-26)。また消波ブロックや護岸の被覆石などの隙間に入り込んだ油の追い出しや固着した油には低温高圧洗浄機を利用した洗浄作業を実施している(写真-27)。

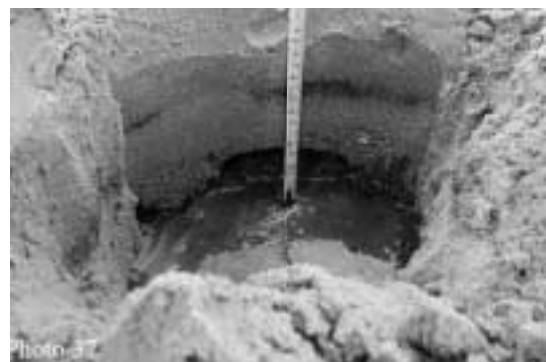
写真-32 上部潮間帯砂地盤内部の様子⁵⁾

KORDIは今回の油流出事故に関して、汚染状況に関する包括的な調査を行っている。砂地盤内の油の浸透等の調査もその中の一つである。万里浦海岸における調査点を図-18に示す。万里浦海岸は弓状に湾曲したポケットビーチであるが、ビーチの北部、中央部、南部の3地点で潮間帶上(中)下部に穴を掘り地盤内の残存油について調査している。写真-32は潮間帶上部における例であるが、表面下10cmあるいはそれ以下の深さに帶状に油の層が観察されている。隙水にも油の混入が認められた。一方で潮間帶の下部では、写真-33に例を示すが、隙水への油の混入は認められるものの、砂層中

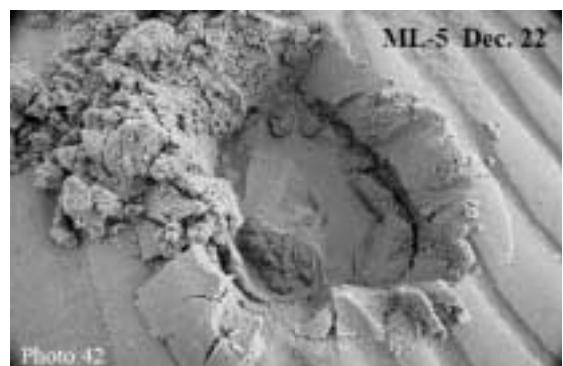
写真-33 下部潮間帯砂地盤内部の様子⁵⁾

の油の層はほとんど観察されていない。これは他の砂浜でも同様である。間隙水の油は事故直後において非常に高い値を示したが、2008年2月、3月の調査においては、漸次減少傾向を示しているようである。しかし砂浜によつては3月の時点で $50 \mu\text{g/g}$ 以上の油分を含んでいるところも何か所かあることが測定より明らかにされている。KCG からは水中の油分濃度の変化は表-3のように報告が出されている。また生物に対する油の汚染の度合としてPAH(多環芳香族)の測定が行われている(表-4)。事故発生直後は非常に高い値を示している。時間の経過とともに漸次低下の傾向を示しているが、事故以前と比較すると牡蠣において依然3.5倍程度の高値を示している。事故以前(2001年)の万里浦における牡蠣のPAH濃度は42ppbであった。魚類のPAH濃度は巨濟島における通常の濃度と違いのないレベルまで低下している。

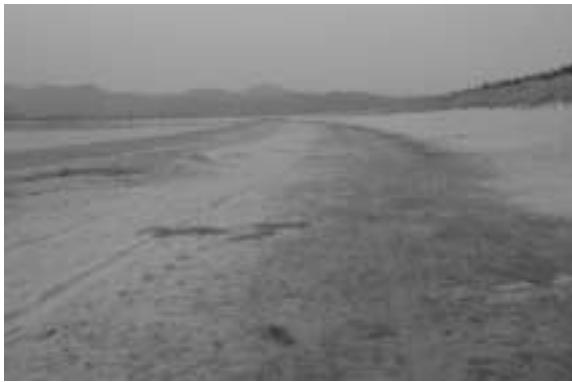
写真-3 4 新道里砂丘（12月 21 日 PARI 撮影）

2 日目は主に最も汚染の深刻であった泰安半島の砂浜、岩礁地帯などを中心に調査した。事故後 13 日を経過していたこともあり砂浜の表面の油はおおむね除去されていた。写真-3 4 は現地調査の時に新道里海岸の北側で撮影したものである。一見すると、流出油が漂着して汚染を受けたとは思えない程にきれいであり、ビーチクリーニングの早さは驚愕に値するものであった。しかしながら、砂浜表面の油は除去されてはいても、5. 3 節(5)において述べた様に砂に穴を掘って観察すると、12 月 21 日の時点でも潮間帶上部あるいは潮上帶下部において写真-3 2 と同様の油の層が観察された。このような油層の形成は砂浜において頻繁に見られるもので、Nakhodka 号事故の際にも砂地盤内部への油の潜り込み現象が観察されている。このように地盤内部に潜り込んだ油は放置しておいても長期の間にバクテリアによる分解を受けるが、その進行は通常遅くバクテリアの生存に必要な他の栄養素があったとしても年に分解できる量はせいぜい 10—30%程度であると言われている²²⁾。その

ため何らかの手段で浄化を促進する必要がある。一般には波浪や潮汐等の自然力による洗い流しを期待し、耕耘（油層を地盤表面に露出させる）や、押し出し（潮間帶上部の砂を波浪の効果の大きい潮間帶下部へ移動）などが行われるが、今回の事故においても同様の手法がとられている。

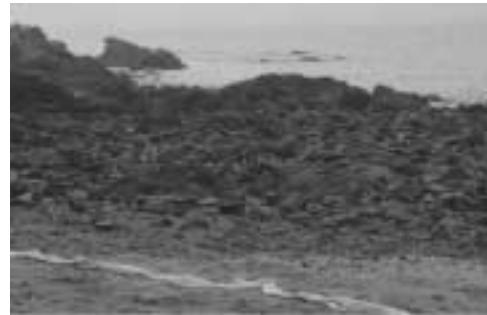
写真—35 鶴岩浦そばの岩礁
(PARI撮影)

地形によって油の除去作業の進捗に差があることも現地調査で目についたことである。人のアクセスの比較的良い砂浜は漂着油の除去が比較的容易であり早期の対応がはかられていたが、岩礁部などは、往々にして人のアクセスが悪く、また岩の隙間や下に油が浸透しており、漂着油の除去作業が難航していた。写真—35は12月21に撮影した鶴岩浦近くの岩礁(N36° 53.650, E126° 12.106)の様子である。

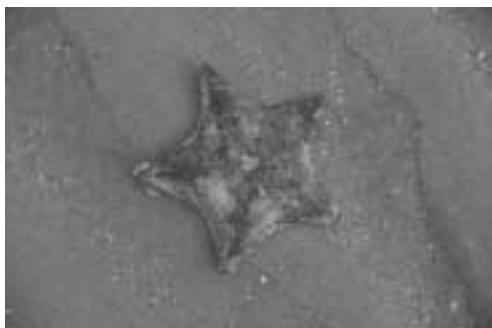
写真-38 ヒトデの死骸（油が付着している）
(PARI 撮影)

だが、その規模は大きくなく、図-10でも light (軽微) と記述されている。調査団が現地を訪れた 12 月 22 日においては海岸線に油自体は認められず、その痕跡として油にまみれたヒトデの死骸を発見した程度であった（写真-38）。
