**No.1192**

ヤンゴン港における2008年高潮被害に関する現地調査

平石 哲也

## **Field survey on facility damage in Yangon harbor due to 2008 storm surge**

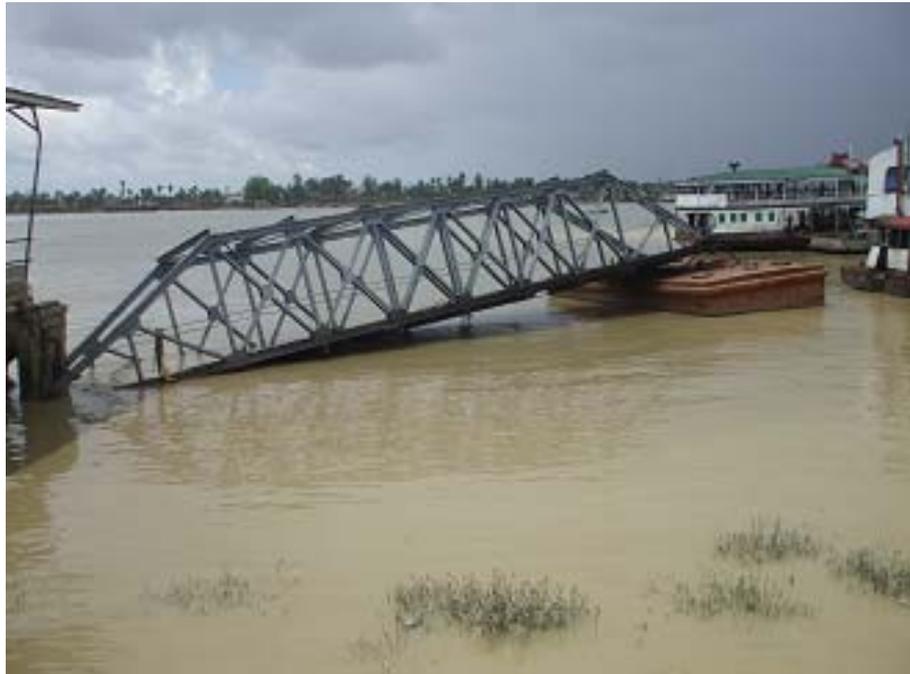
巻頭写真-1 ヤンゴン港における浮き棧橋（連絡橋）の被災

連絡橋の大部分は、大きな水平運動によって接続点が破壊され水中に落下していた。このとき、単純に落下したの

ではなく、ねじれ方向の力が作用したために、連絡橋自体も一部折れているものがあった。被災連絡橋は27基であり、1基を除いてすべて被災したが、形状が大きく変形していないものは一部引き上げられて、再使用が可能であった。写真-5は、南岸で復旧された連絡橋の使用状況である。

栈橋の連絡橋も含めて、流出したポンツーンなどは引き上げることによって再使用が可能なものもある。ただし、現在ヤンゴン港にはクレーン船が存在しないので、水中から引き上げることができない。現在わずかな連絡橋が引き上げられているが、干満差を利用して台船で移動させており、作業が可能な水深や形状が限定されているため、港内全域で活用することは不可能である。したがって、作業基地の復旧とともに、適切な作業船の充当が必要と思われる。

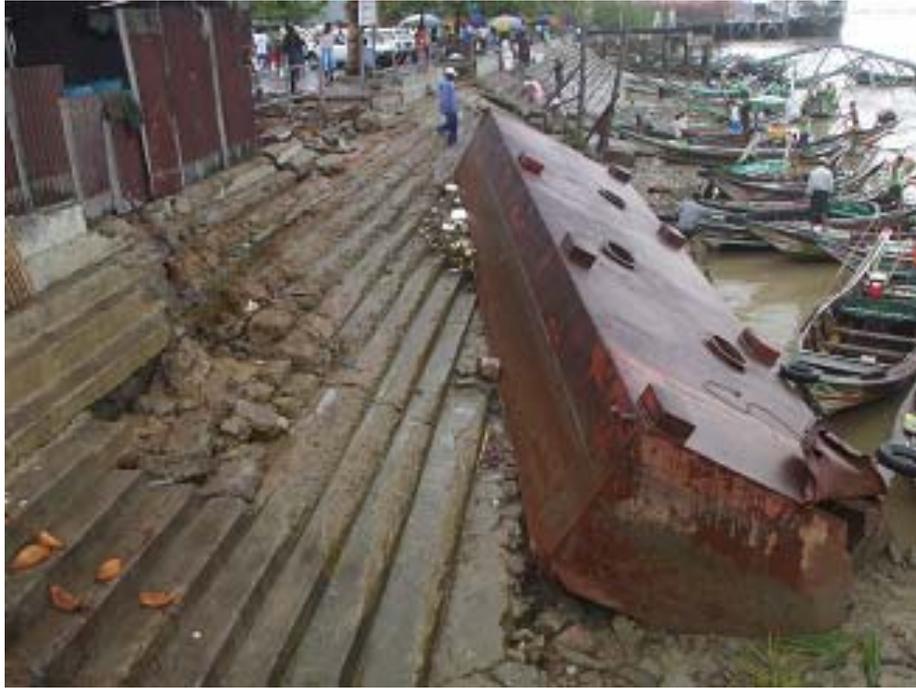
巻頭写真-3 護岸に衝突したポンツーン

前述の表-2 に示された沈船は、海中に没しているものが多く、干潮時にしか視認できない。ただし、ヤンゴン川護岸に打ち上げられた船舶は確認でき、調査中 32 隻が視認できた。多くはヤンゴン港奥の水路が分岐している箇所に集中しており、分岐によって高潮の流速が弱まり、漂流してきた船舶が漂着したと考えられる。航路中や河川中に水没している船舶については、別途水中調査が必要と考えられる。現在は確認できた箇所に小型の浮標（浮きドラム缶）を設置して、航行船舶に注意を促している。

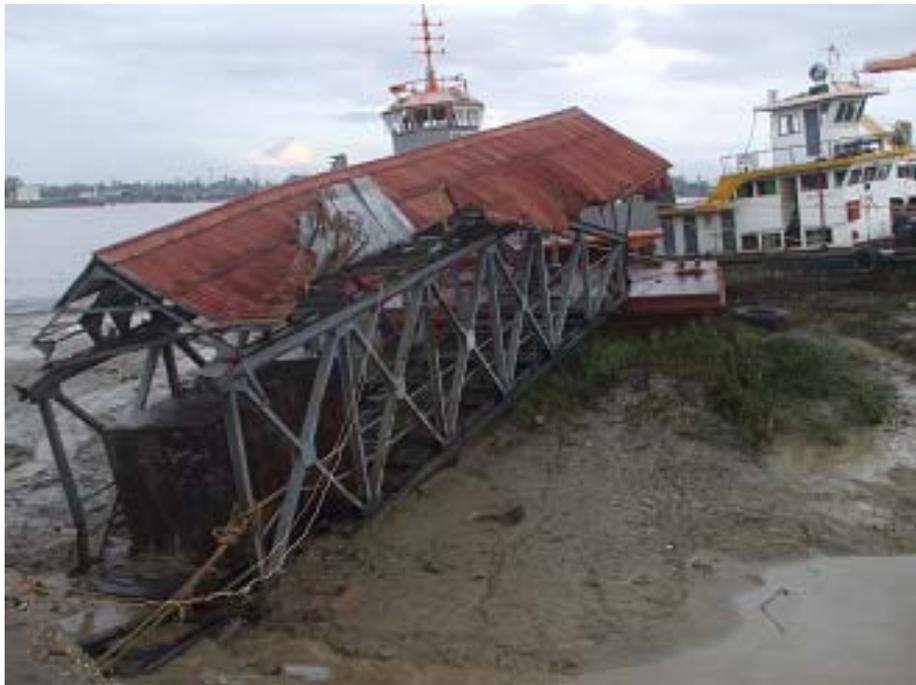
巻頭写真-4 ヤンゴン港作業基地の棧橋被害と作業船の乗り上げ

ヤンゴン港には、港湾機能維持のために MPA 等の政府機関が所有する作業基地が北岸と南岸に 1 箇所ずつ設置されている。作業基地の栈橋も一部の基礎を除いて破損している。また、作業基地は斜路を有しているため、高潮による海水遡上とともに大量の土砂が流入し、施設の多くが土砂に埋まってしまった。作業基地は港湾機能の復旧のための基幹となるべきであり、早急な機能回復が必要である。

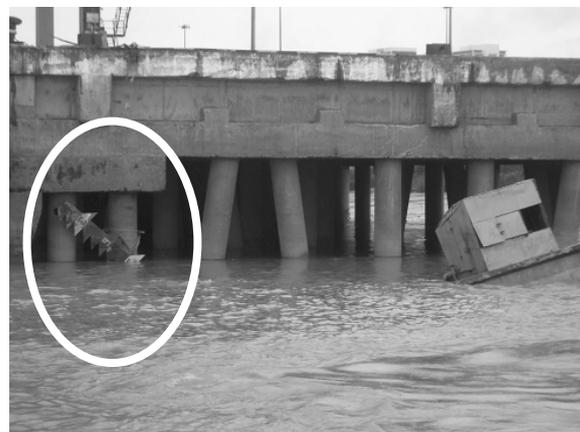
サイクロン NARGIS については、表-2 のような整理がなされている (5 月 26 日 MPA 提供)。表に示すように、最大の高潮偏差は 2.13m で港内では 2m の波高が目視で観測されていた。ただし、ヤンゴン港には潮位変化を読み取る表示塔が設置されているだけで、潮位や波高の観測はなされていない。これまでの潮位表等は、表示塔の数値を職員が読み取ることによって、記録を整理して作成されている。今回のサイクロンでは、高潮や風雨のため表示塔の目視記録はできず、潮位表示塔も高潮により破損してしまった。したがって、高さの数値は目視によるものであり、ここでは概略値として使用する。なお、目視で観測できる範囲では、渦を巻くような強い流れは現れなかったようである。写真-1 に高潮によって破損してしまった潮位表示塔を示す。写真左手の傾いた三角型の表示板が潮位表示塔である。

写真-1 国際貨物棧橋に設置された潮位表示塔 (○印)

市街地の浸水痕跡をヒアリングで確認した。ヤンゴン港北岸で概ね満潮位から測った高潮偏差は約1.8mで、MPAの調査結果ともほぼ同様であった。ただし、ヤンゴン港には潮位観測施設がなく、簡単な装置でも可能な限り設置をするべきであろう。

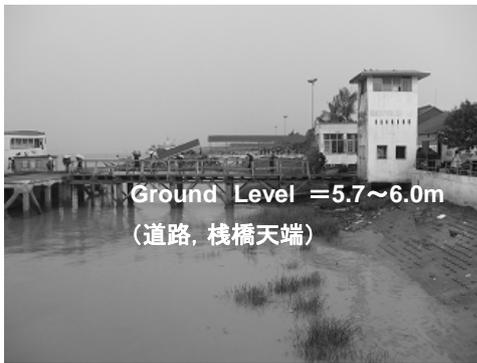
図-5 は現地調査で測定した高潮最高潮位+7.06mをNARGISによる高潮として潮位を整理したものである。地表面GLは現地調査で護岸上の道路面を測定して求めた数値で、朔望満潮時の水面より低い場合があり、ヤンゴン港では大潮の際には、局所的に市街地の一部が浸水することもあり得る。写真-2に参考としてヤンゴン港北岸の栈橋と護岸の高さの関係を示した。栈橋取り付け部のピアの天端

高（表面）は地表道路と同一面となっており、この高さは全栈橋で同一である。NARGIS 来襲時には、高潮潮位は護岸より高くなり、背後の市街地に浸水している。

写真-2 栈橋天端と護岸・道路面の関係

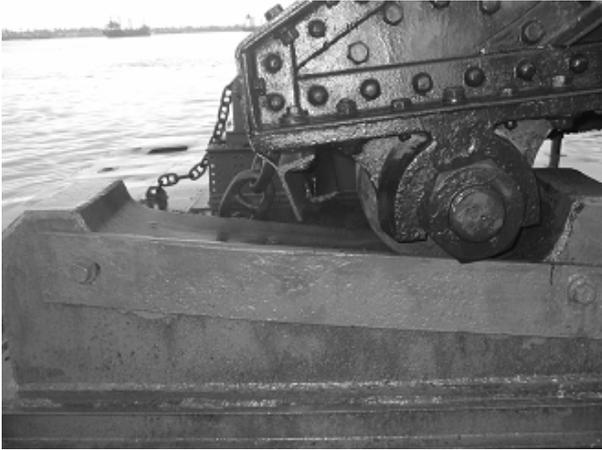
写真-3 連絡橋と浮き基礎の接続部

る。栈橋本体と連絡橋は、本体に設けた穴に直立のピンを差し込んだ構造となっている。連絡橋と浮き基礎は、写真-3に示すようなローラーを介して接続されており、軸回りの回転と浮体運動で定義されるスウェイ方向（ポンツーン短軸方向（たとえば、平石ら，1991）の運動に対しては追従できるようになっており、大きな潮位差を有する水域の係留施設としては適している。ただし、サージ方向（ポンツーン長軸方向）運動に対しては自由度が無く、係留チェーンの張力だけでポンツーンの水平運動を支えなければならない構造となっている。

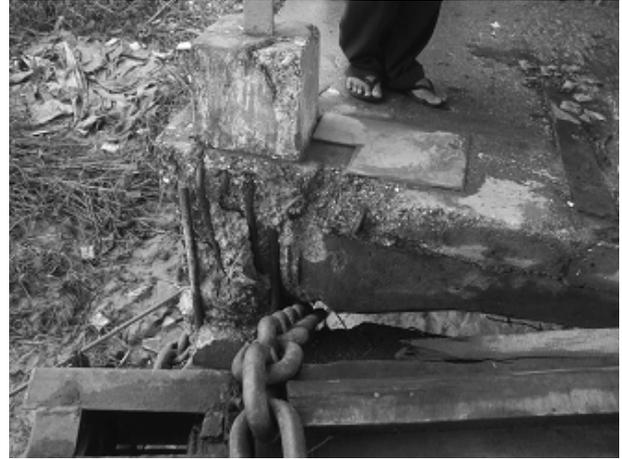
鉄筋コンクリート製で、ほとんど被害はなかったが、一部は表層面が崩落したり、杭が一部で切断されているものがあった。この原因は、写真-4に示すように、従来から歩行者用連絡橋の水平運動を抑止するために、連絡橋と栈橋本体をチェーンで固縛していたことが主なものと考えられる。すなわち、連絡橋やポンツーンが大きな運動をして、チェーンを通じて局所的に剪断力が栈橋本体の杭に作用したものと考えられる。今後の対策として、固縛が必要であれば、繊維索を用いることが考えられる。繊維索であれば、索自体が連絡橋の動きに追従して伸びるので、大きな力は栈橋本体に作用しないと予想される。

写真-4 栈橋本体に巻き付けられたチェーン

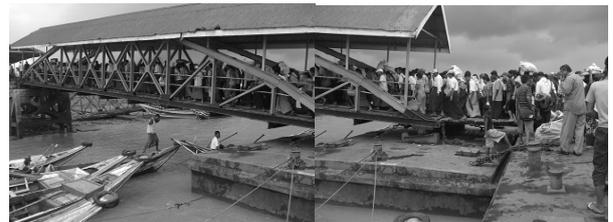
写真-5 復旧された連絡橋・浮き基礎・ポンツーンの使用状況

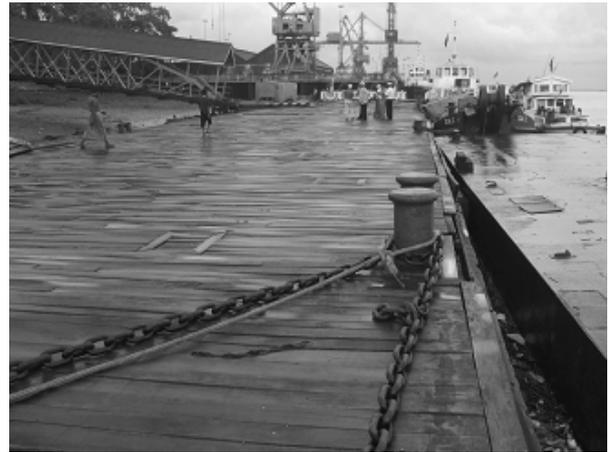
写真-6 にヤンゴン港内で唯一被災箇所が無く、残存した栈橋を示す。これは主に政府機関の船舶が使用する専用岸壁で大型のポンツーンが使用されている。図-8 にポンツーンの係留状況を示す。

前述の図-7 で示した通常のポンツーンに比べると、ポンツーンの水平運動を抑止できる浮き基礎および連絡橋が 2 基となっており、安定性が増している。チェーン呼径は約 2 倍になっているので、破断荷重は 4 倍に増加する。地形的な影響もあったと思われるが近隣の通常型ポンツーンが被災している（付録-2 参照）状況を考慮すると、ポンツーンの大規模化とそれに伴う係留チェーンの強度増強が高潮時の対策としては有効であろう。チェーンの破断を防止するには、衝撃力を吸収できる弾性チェーン（平石ら、1995）の使用も検討できる。ポンツーンの流出が防止できれば船

写真-6 残存した浮き栈橋の外観

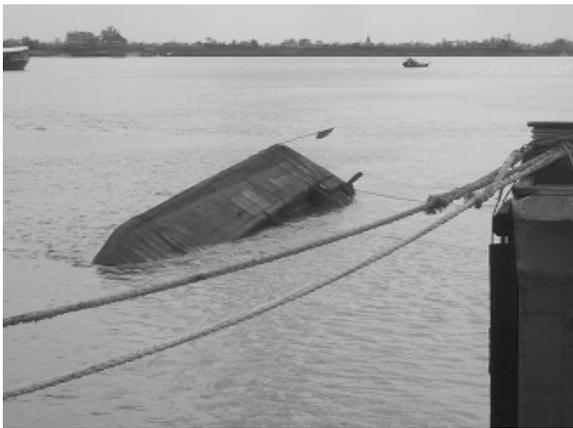
沈船の存在は、安全な航行にとって支障となるために、沈船撤去が必要であるが、場所によっては緊急性を有しない場合もある。ただし、写真-7 は外貿岸壁前面の沈船（漂

流した台船か浮き基礎と思われる)であり、このような場合には早急に引き上げるか水中で解体すべきである。そこで、まず沈船の位置と当該箇所の水深を正確に把握して、障害物を明瞭に示すマーカの設置が緊急に必要である。写真-8 は、ヤンゴン港港口部に位置する航路標識であり、これに準じた構造の浮標が必要と考えられる。なお、本資料は、2008年5月調査時の状況を示しており、沈船位置の確認はJICA(国際協力機構)の援助で早急に実施される予定である。

写真-7 外貿岸壁前面の沈没障害物

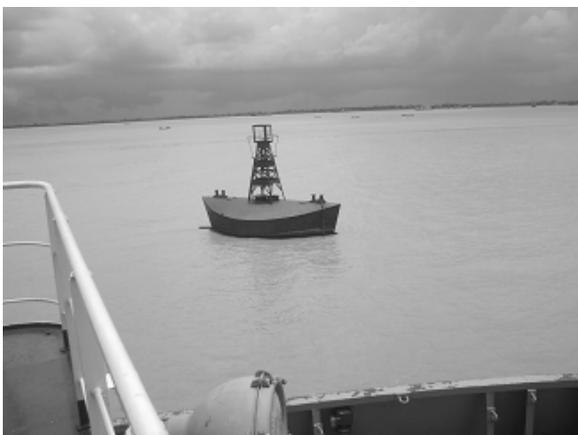
写真-8 ヤンゴン港港口部の航路標識

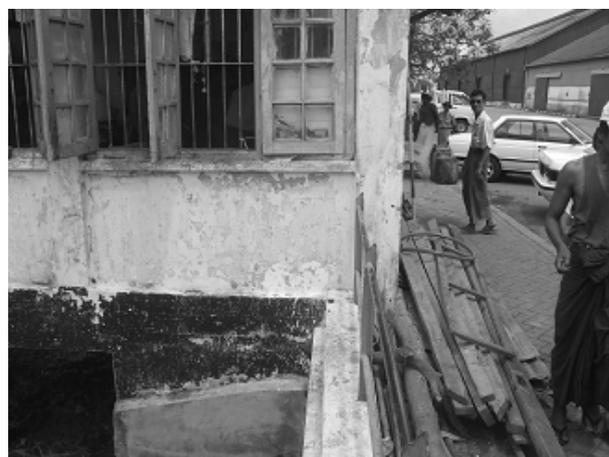
高潮による水跡や泥跡は明瞭ではなく、ヒアリングによって痕跡を確認した。例として北岸 No. 1 点における作業過程を示す。写真-付 1(a)にヒアリングで浸水を確認した護岸の監視家屋を示す。室内の浸水水位は目撃者に指示を受けた(b)。監視小屋は栈橋の陸上部との取り付け点に位置しており、周辺の状況は本文中の写真-1を参照にできる。

(a) 護岸上の監視家屋（本文 写真-1の右端家屋）

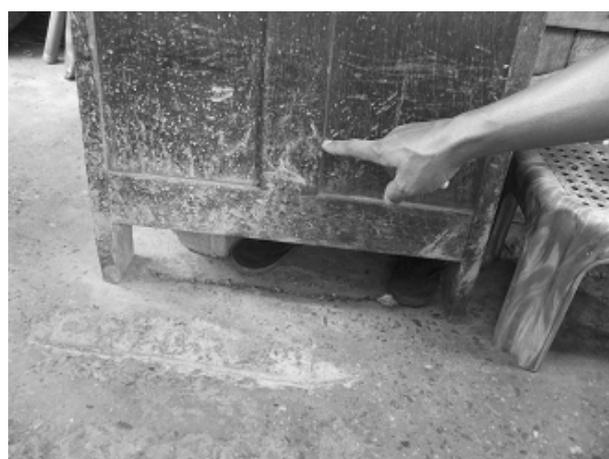
浸水した水位を調査時（2008年5月28日11:00）の海水面からの高さとして測量する。この場合は、3.06mである。潮位表から基準面上の潮位面を計算すると、調査時は4.00mであった。したがって、基準面上の高潮潮位は7.06mになる。高潮来襲時の潮位は潮位観測データが無いために

(b) 室内のヒアリングによる浸水水位の把握
