# 長期暴露試験に基づく 鋼管杭の被覆防食工法の耐久性評価 — 40年の歩み —

港湾空港技術研究所 構造研究領域  
材料研究グループ 小池 賢太郎

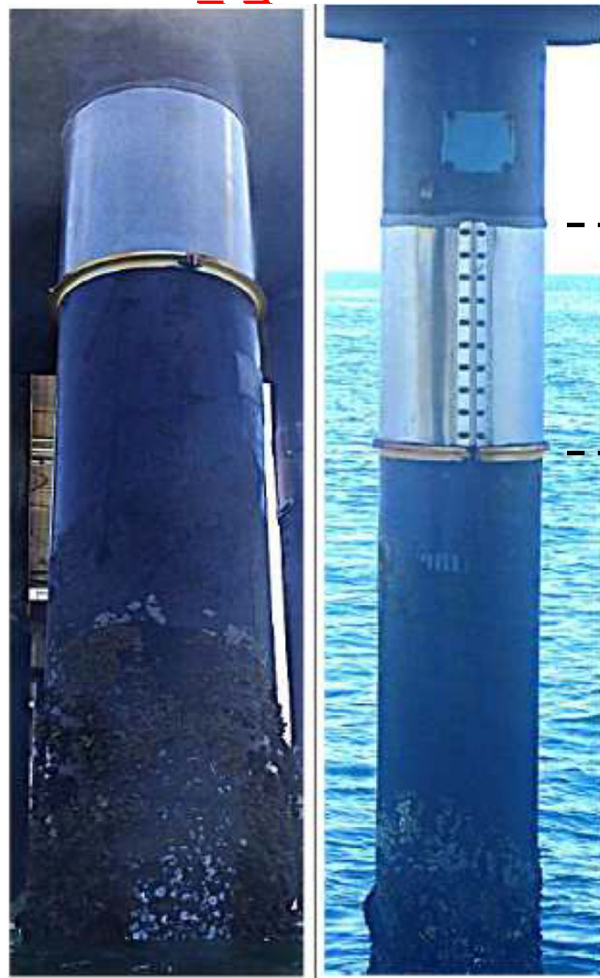
← 例) 重防食被覆（ポリエチレン）を適用した杭の外観（No.35杭、40年経過時）

外観調査：被覆自体には変状は見られず

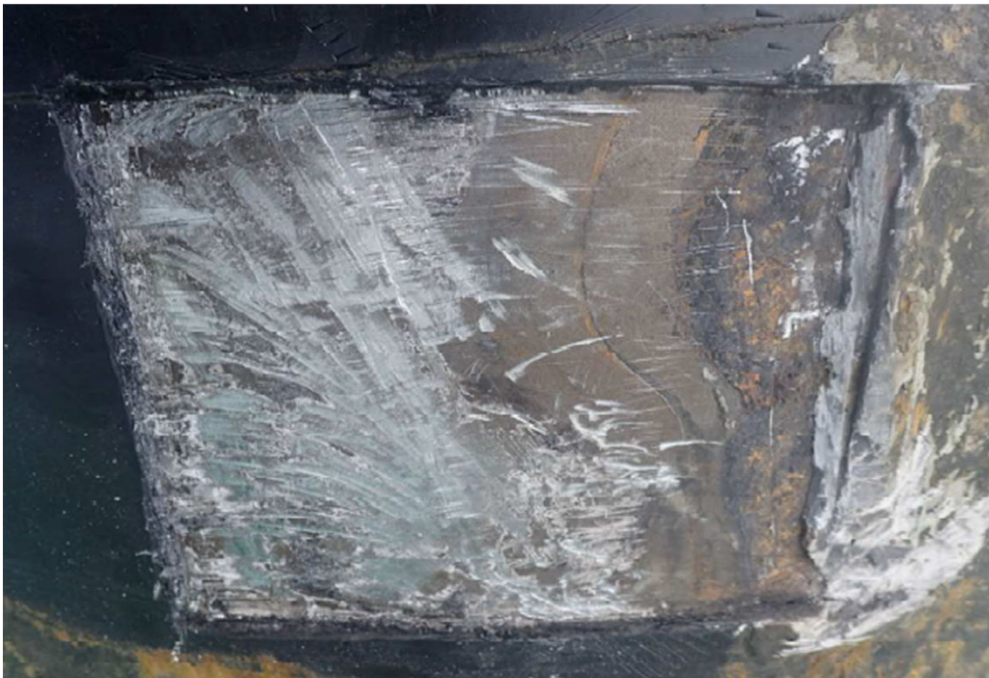
例) ポリエチレン被覆を除去し  
鋼材面を露出させた状態 (No.34杭)

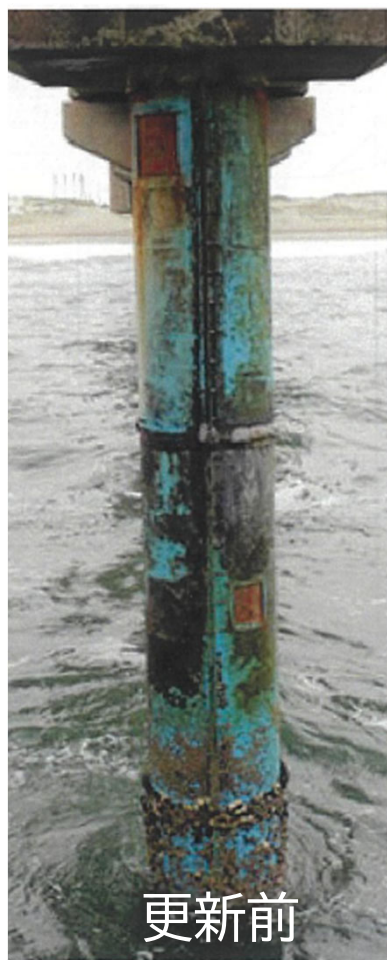
更新前

ペトロラタム被覆を適用した鋼管杭(No.24)

外観調査：カバーの破損、錆汁の滲出なし

FRPカバー(39年経過)からチタンカバー方式へ更新

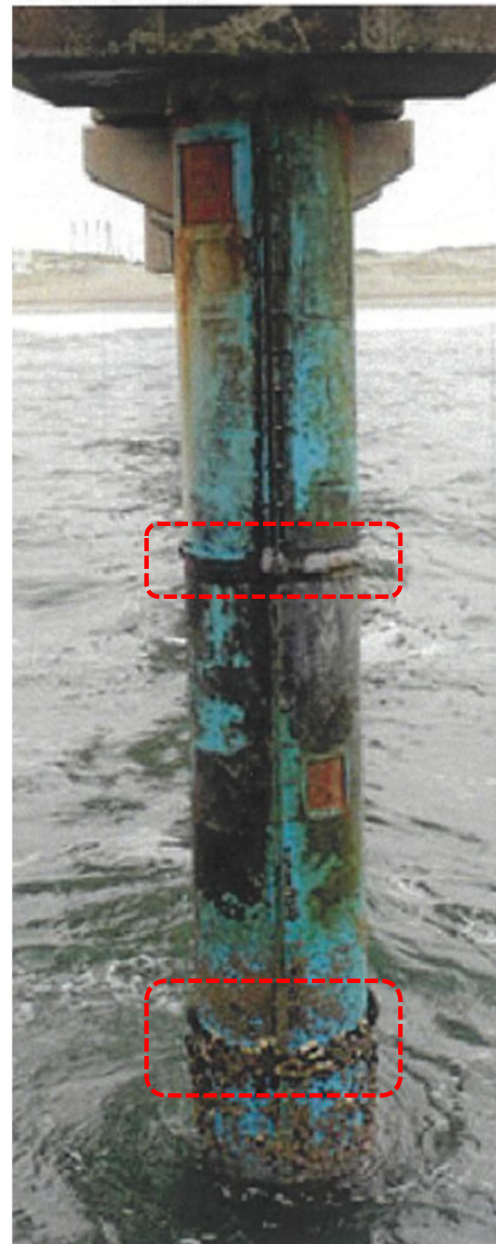
上下カバー継ぎ部：  
・H鋼を加工した固定具  
を使用しており堅牢  
→ 波浪等によるカバー  
のズレが発生し難い

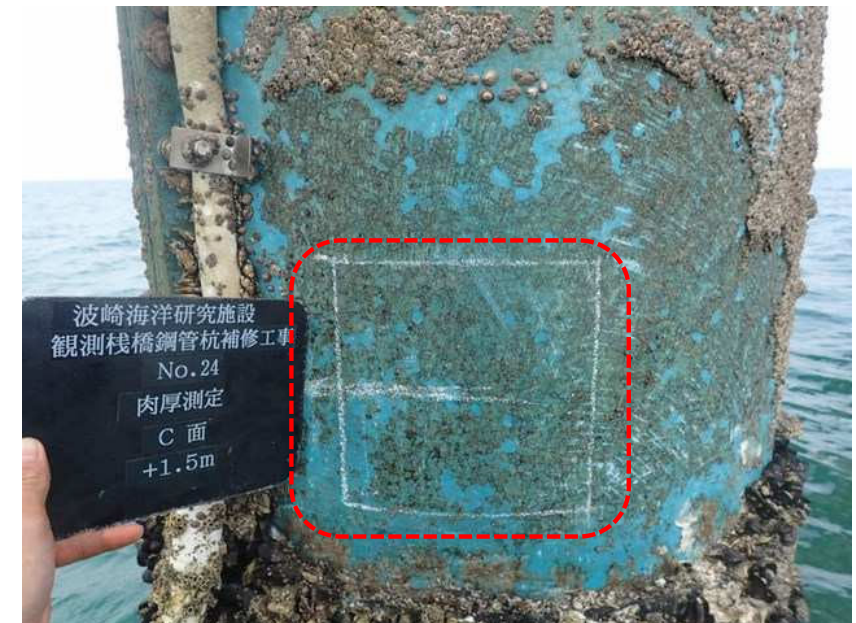
一部、カバースタット表面にFRPのガラス繊維が露出していた。  
(紫外線劣化、波浪、漂砂などに起因したカバースタット表面の摩耗)  
FRPカバースタットの割れ、欠損などは確認されず。

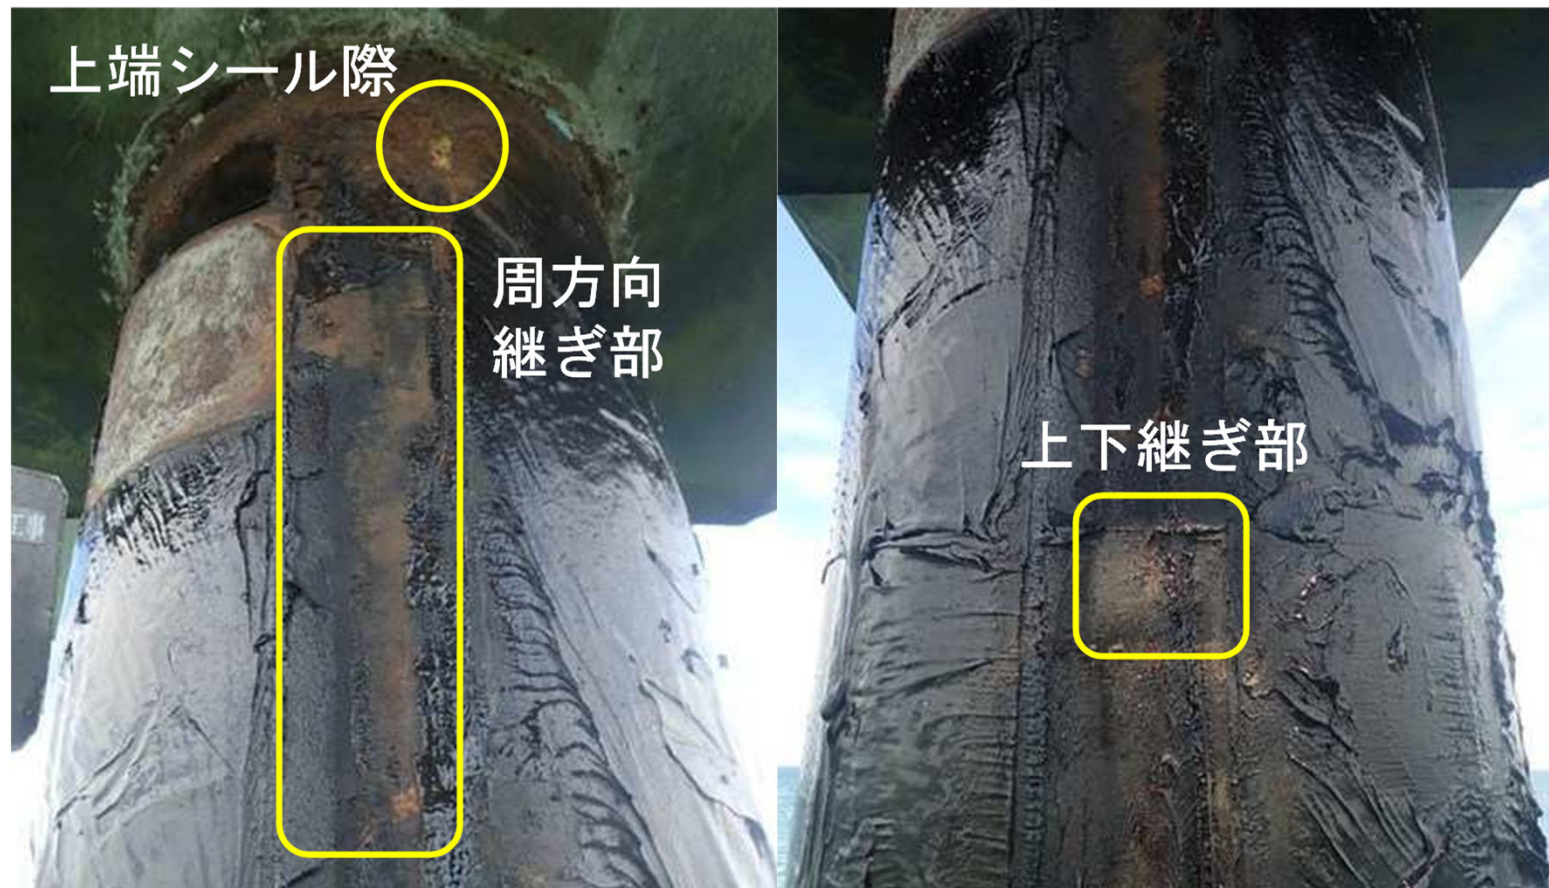
水分浸透に起因すると思われるペトロラタムの白色固化と一部微さび等の変状が確認された。（変状は端部、継ぎ部に限定されていた）

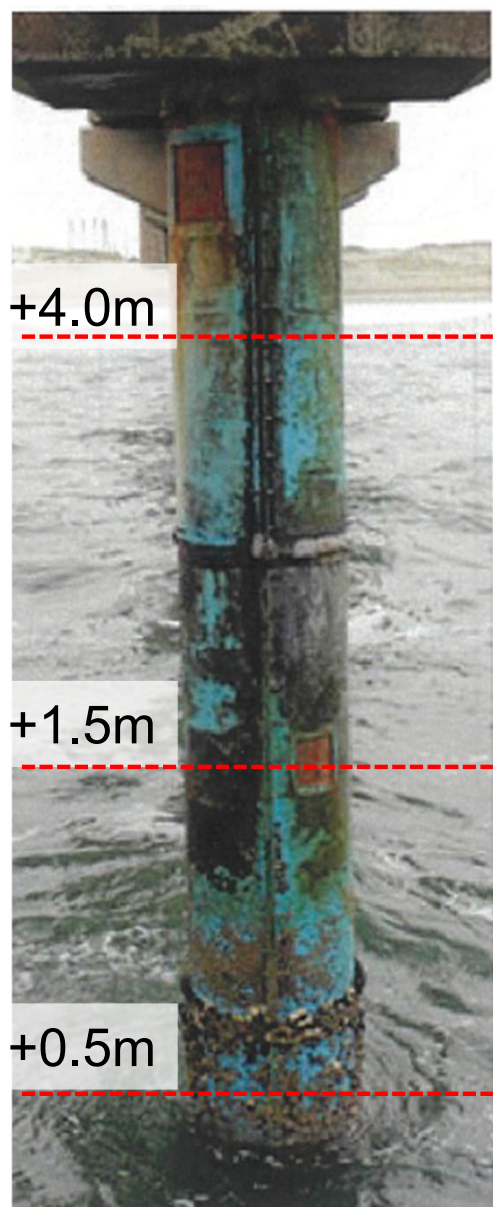
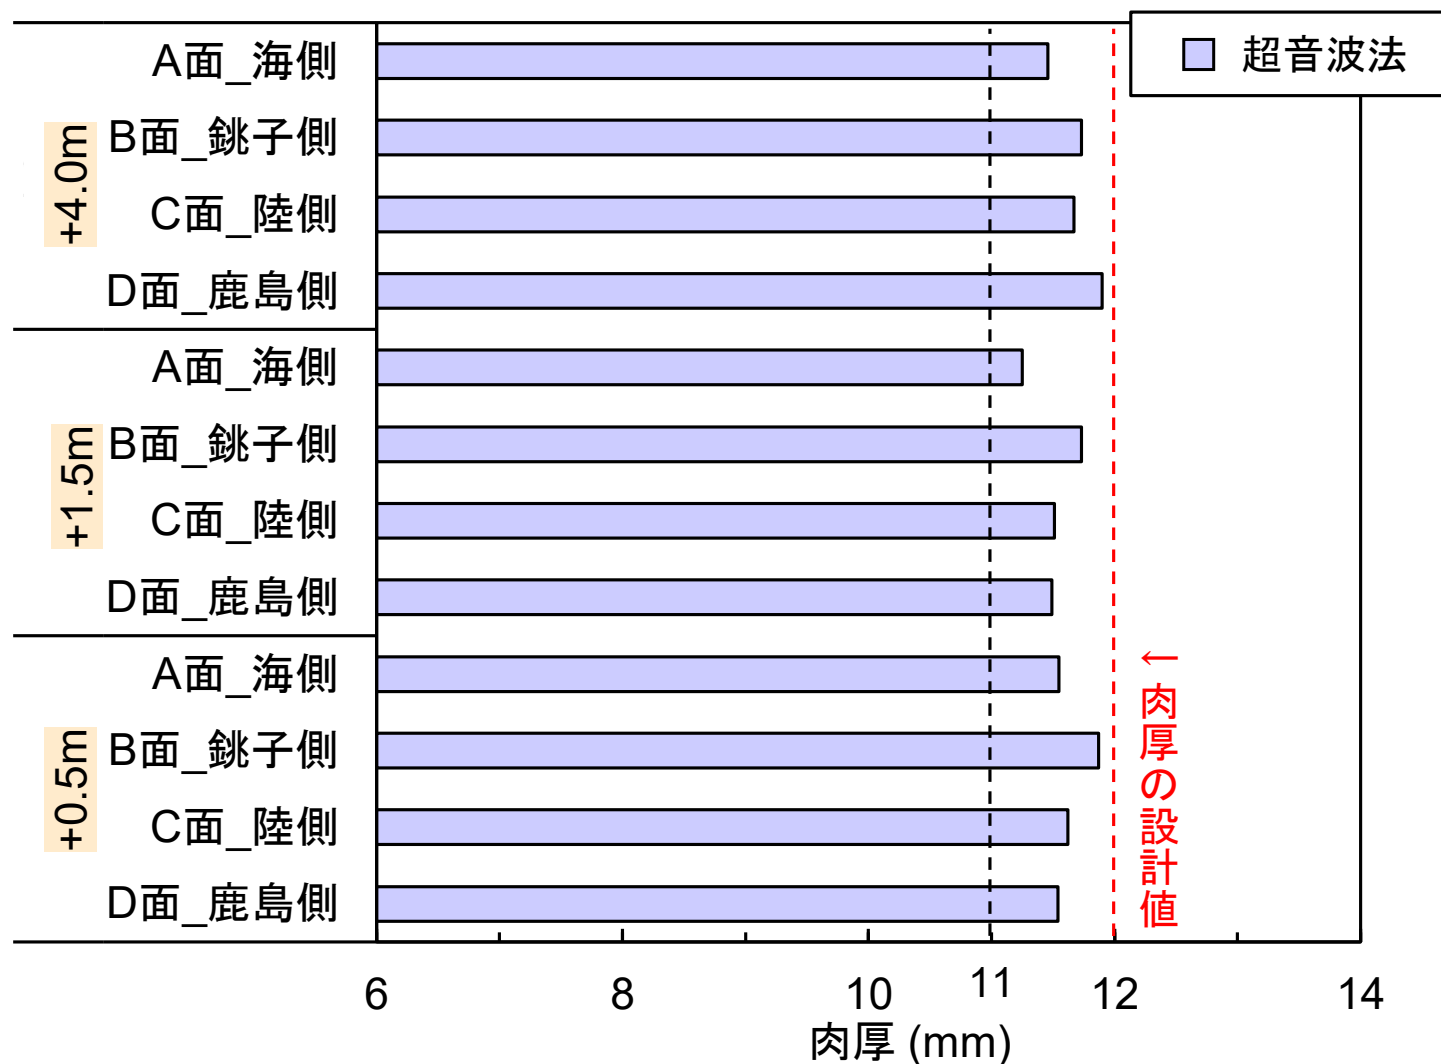
カバー端部際やカバー継ぎ部周辺のごく限定された範囲にて、水分浸透に起因すると思われるペトロラタムの白色固化と一部微さび等の変状が確認された。  
→ペトロラタム被覆の防食機能は暴露39年経過しても十分に機能していた。

波浪等によるカバーのズレが発生し難い固定方式が採用されていたことで、（現行の一般的な工法と比較して）保護カバー継ぎ部からの海水の侵入が抑制されたことが、40年近い長期にわたり防食機能を維持したことに大きく寄与したと考えられる。

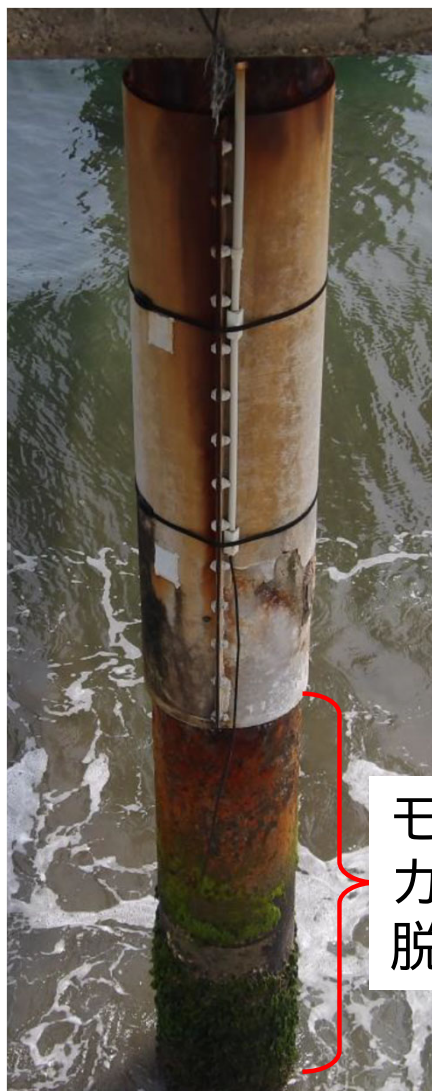
モルタル  
カバーの  
脱落
